# Gutachten

## zur Bauschadstofferhebung

hier: Geb. 24, 24a, 18b, 23, 9, 25,25a

**Projekt:** Zum Freuser Feld 1  
50124 Bergheim

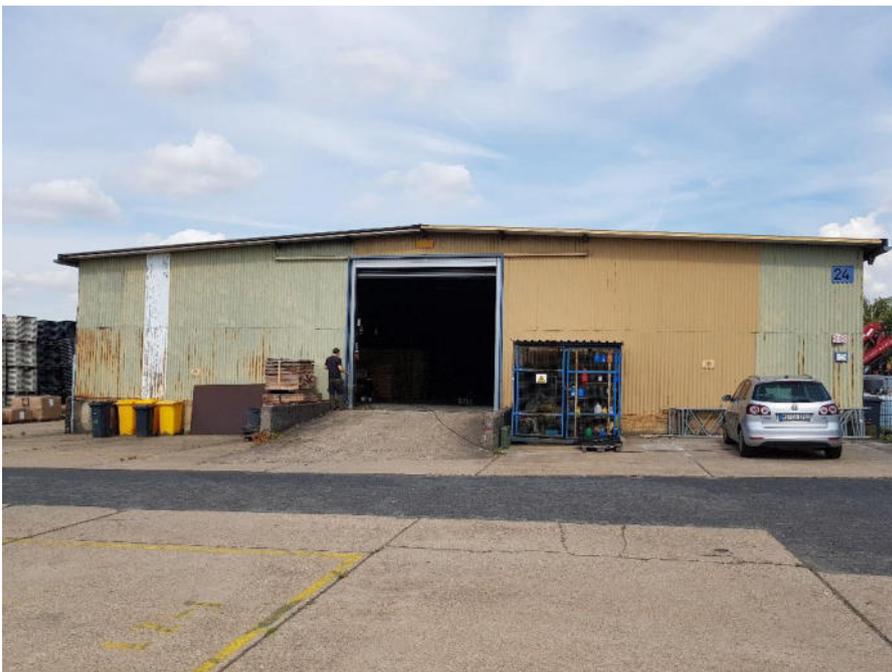
Bild 2: Halle 24 & 24a (Blickrichtung W, 03.08.2020)

- Gründung:** unbekannt
- Außenwände:** Mauerwerk (Kalksandstein, Gasbeton/ Leichtbeton; (Stahl-)Beton); **KMF-haltige Stopfmassen**; asbestfreie (Gips-)Putz-/ Spachtelmassen; asbestfreier Fliesenmörtel/ -kleber; **teerstämmige Feuchtigkeitssperre**; **teerstämmiger Schwarzanstrich** an erdberührenden Bauteilen

- Innenwände:** Mauerwerk (Kalksandstein, Gasbeton/ Leichtbeton; (Stahl-)Beton); **KMF-haltige Stopfmassen**; asbestfreie (Gips-)Putz-/ Spachtelmassen; asbestfreier Fliesenmörtel/ -kleber; **teerstämmige Feuchtigkeitssperre**

| Probe | Lage; Baustoff | Art der Prüfung | Untersuchungs-<br>befund | Klassifizierung |
|---|---|---|---|--|
| | gesamtes Gebäude, im<br>aufsteigendem Mauer-<br>werk, horizontal/ vertikal:<br>Feuchtigkeitssperren | Annahme | analog P 77, P 39 [1],<br>P3 | asbestfrei<br><b>teerstämmig</b> |

| Probe | Lage; Baustoff | Art der Prüfung | Untersuchungs-<br>befund | Klassifizierung |
|---|---|---|--|--|
| | gesamtes Gebäude, Boden:<br>(Stahl-)Beton | Sichtprüfung | lokal ölige Verunreinigungen | <b>Separation empfohlen!</b> |

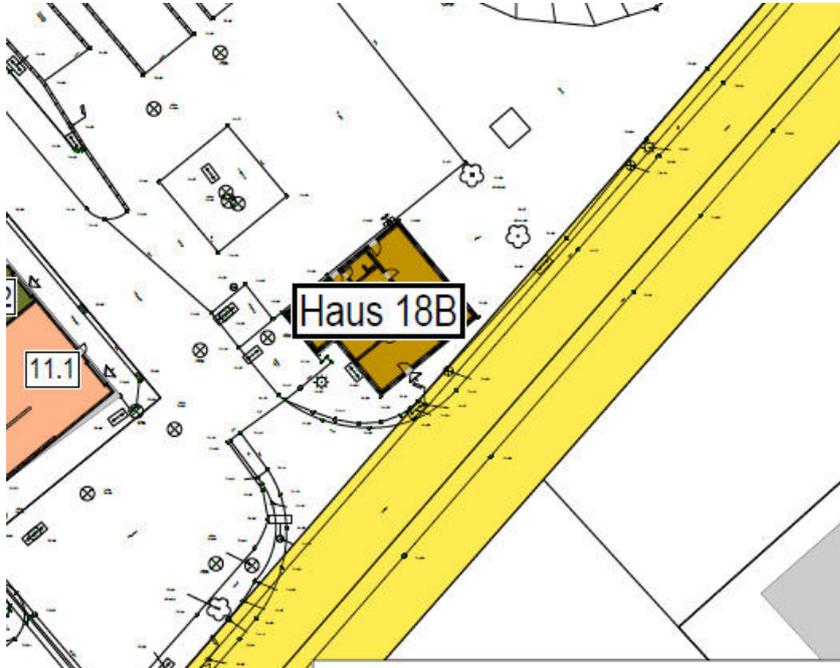
Bild 3: Gebäude 18b

Außenwände: Mauerwerk (Kalksandstein, Gas-/ Leichtbeton, HBCD-haltige EPS-Dämmungen; **KMF-haltige Stopfmassen**; asbestfreie (Gips-)Putz-/ Spachtelmassen; asbestfreie, **teerstämmige Feuchtigkeitssperre**, asbestfreier Fliesenmörtel/ -kleber

*Heizung etc.); teerstämmiger Schwarzanstrich an Erdberührenden Bauteilen; Altholz; Dachboden lokal asbesthaltige Faserzementbruchstücke*

| Probe | Lage; Baustoff | Art der Prüfung | Untersuchungsbefund | Klassifizierung |
|---|---|---|---|---|
| | Dachboden, Boden, lokal:<br>Faserzementbruchstücke | Sichtprüfung | asbesthaltig (alt) | <b>Asbest, fest gebunden</b> |

| Probe | Lage; Baustoff | Art der Prüfung | Untersuchungs-<br>befund | Klassifizierung |
|---|---|---|---|--|
| | gesamtes Gebäude, im<br>aufsteigendem Mauer-<br>werk, horizontal/ vertikal:<br>Feuchtigkeitssperre | Annahme | analog P 77, P 39 [1] | asbestfrei<br><b>teerstämmig</b> |

| Probe | Lage; Baustoff | Art der Prüfung | Untersuchungs-<br>befund | Klassifizierung |
|---|---|---|---|--|
| P 53 | Anbau, Boden, unter<br>EPS-Dämmung, auf<br>(Stahl-)Beton:<br>Kunststoffsperr | Sichtprüfung | Störstoff | Störstoff<br><b>Separation erforderlich</b> |

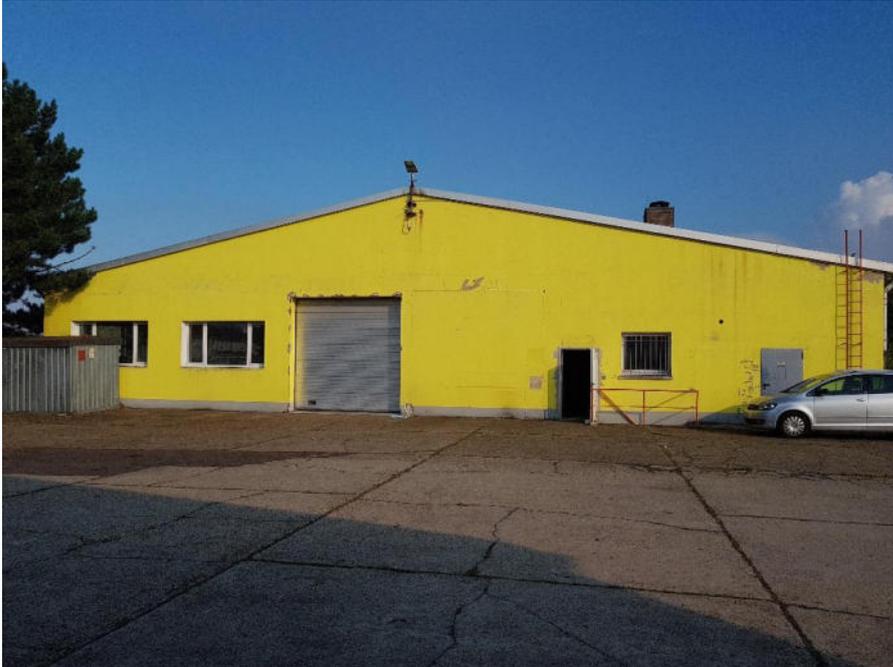
Bild 4: Gebäude 23 (Blickrichtung W, 04.08.2020)

Außenwände: Mauerwerk (Kalksandstein, Gasbeton/ Leichtbeton; (Stahl-)Beton); **KMF-haltige Stopfmassen**; asbestfreie Putz-/ Spachtelmassen; asbestfreier Fliesenmörtel/ -kleber; **teerstämmige Feuchtigkeitssperre**; **teerstämmiger Schwarzanstrich** an erdberührenden Bauteilen; Leichtbauwände aus Gipskarton mit asbestfreien Spachtelmassen und KMF-Dämmung

- Innenwände:** *Mauerwerk (Kalksandstein, Gasbeton/ Leichtbeton; (Stahl-)Beton); **KMF-haltige Stopfmassen**; asbestfreie Putz-/ Spachtelmassen; asbestfreier Fliesenmörtel/ -kleber; **teerstämmige Feuchtigkeitssperre**; Leichtbauwände aus Gipskarton mit asbestfreien Spachtelmassen und KMF-Dämmung; Holz*

| Probe | Lage; Baustoff | Art der Prüfung | Untersuchungs-<br>befund | Klassifizierung |
|---|---|---|--|--|
| | gesamtes Gebäude, im aufsteigendem Mauerwerk, horizontal/ vertikal: Feuchtigkeitssperre | Annahme | analog P 77, P 39 [1] | asbestfrei<br><b>teerstämmig</b> |

| Probe | Lage; Baustoff | Art der Prüfung | Untersuchungs-<br>befund | Klassifizierung |
|---|---|---|---|--|
| | Büros, Decke, über Putz,<br>unter KMF-Dämmung:<br>HWL-Dämmung | Sichtprüfung | unauffällig | Störstoff<br><b>Separation erforderlich!</b> |

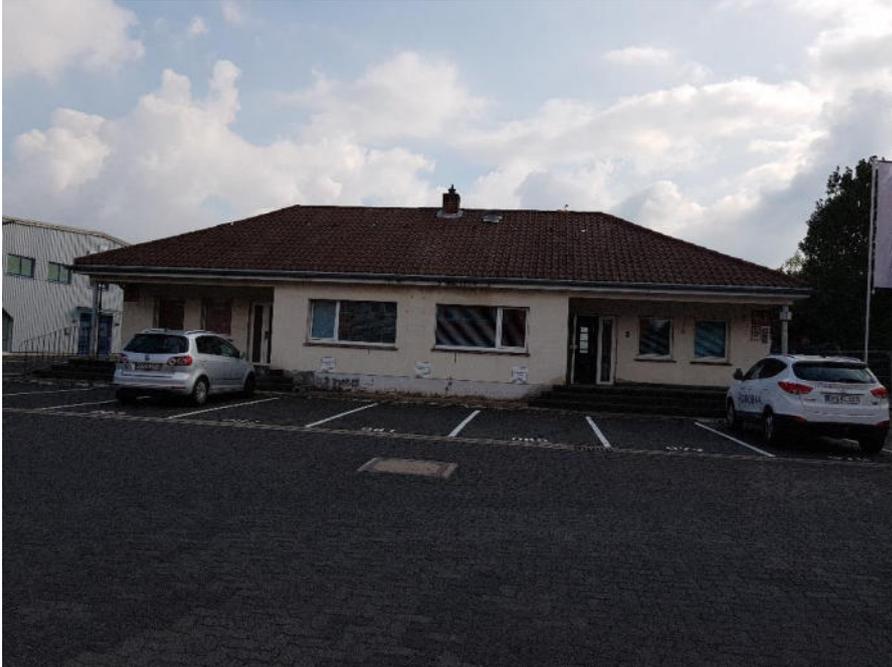
Bild 5: Gebäude 9 (Blickrichtung NO, 04.08.2020)

| Außenwände: | Mauerwerk (Kalksandstein, Leichtbeton; <b>KMF-haltige Stopfmassen</b> ; asbestfreie (Gips-)Putz-/ Spachtelmassen; lokal <b>KMF-haltige Stopfmassen</b> ; asbestfreie, <b>teerstämmige Feuchtigkeitssperre</b> , asbestfreier Fliesenmörtel/ -kleber |
| Innenwände: | Mauerwerk (Kalksandstein, Leichtbeton; <b>KMF-haltige Stopfmassen</b> ; asbestfreie (Gips-)Putz-/ Spachtelmassen; lokal <b>KMF-haltige Stopfmassen</b> ; asbestfreie, <b>teerstämmige Feuchtigkeitssperre</b> , asbestfreier Fliesenmörtel/ -kleber |

| Probe | Lage; Baustoff | Art der Prüfung | Untersuchungs-<br>befund | Klassifizierung |
|---|--|---|---|--|
| P 74 | EG, Boden, unter Bodenbelagskleber mit Ausgleichsmasse:<br>Estrich (rot) | Analytik | Asbest nicht<br>nachgewiesen<br>Chlorid: 0,5 mg/l | asbestfrei |
| | gesamtes Gebäude, im aufsteigendem Mauerwerk, horizontal/ vertikal:<br>Feuchtigkeitssperre | Annahme | analog P 77, P 39 [1] | asbestfrei<br><b>teerstämmig</b> |

| Probe | Lage; Baustoff | Art der Prüfung | Untersuchungs-<br>befund | Klassifizierung |
|---|--|---|---|--|
| | gesamtes Gebäude, Bo-<br>den, unter Estrich, auf<br>(Stahl-)Beton:<br>Filz | Sichtprüfung | unauffällig | Störstoff<br><b>Separation erforderlich!</b> |

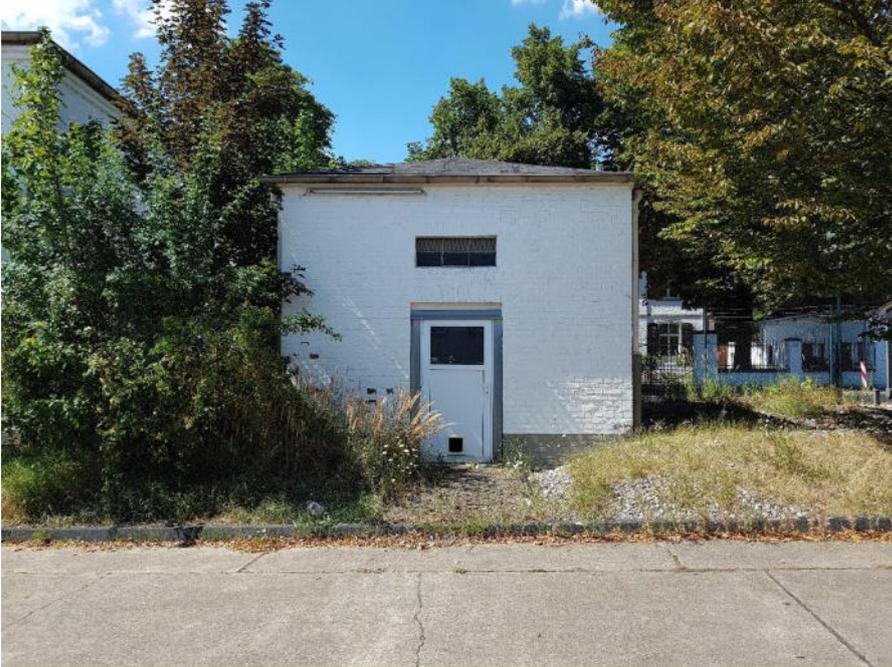
Bild 5: Gebäude 25 (Blickrichtung NW, 05.08.2020)

| Außenwände: | Mauerwerk (Ziegel); <b>KMF-haltige Stopfmassen</b> ; asbestfreie Putz-/ Spachtelmassen; <b>teerstämmige Feuchtigkeitssperre</b> ; <b>teerstämmiger Schwarzanstrich</b> an erdberührenden Bauteilen; |

| Probe | Lage; Baustoff | Art der Prüfung | Untersuchungs-<br>befund | Klassifizierung |
|---|--|---|--|--|
| P 77 | Gebäude 25, Fassade, in<br>Mauerwerk, horizontal:<br>Feuchtigkeitssperre | Analytik | PAK: 36.200 mg/kg | <b>teerstämmig</b> |
| | Gebäude 25/ 25a, im<br>Mauerwerk:<br>Feuchtigkeitssperren | Annahme | analog P 77 | <b>teerstämmig</b> |

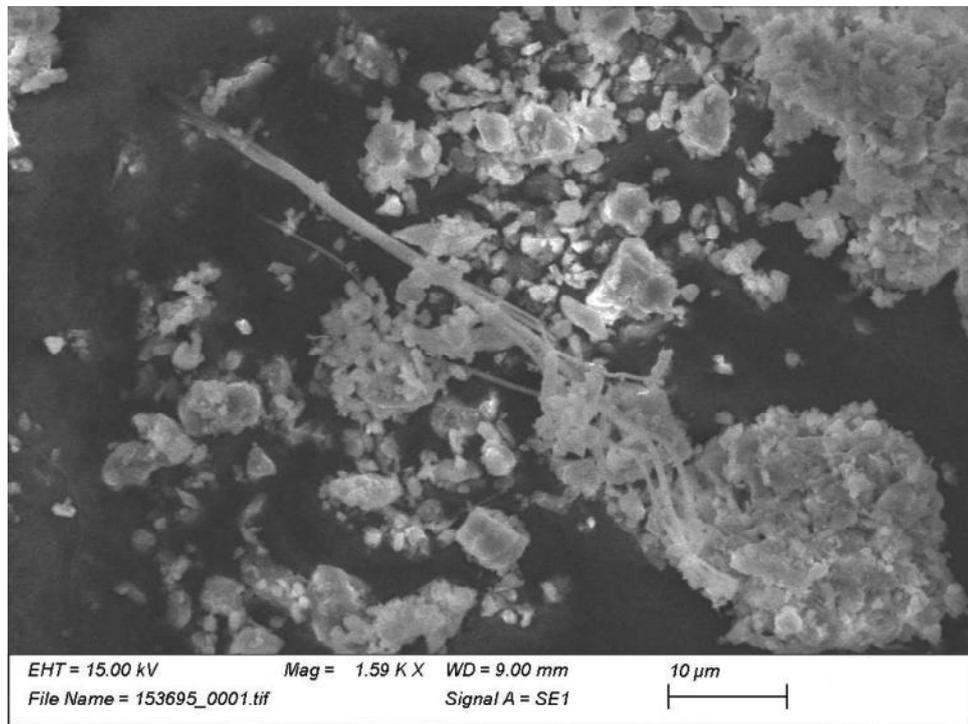
Videoprint der Probe 20137, P 67, Chrysotilasbest

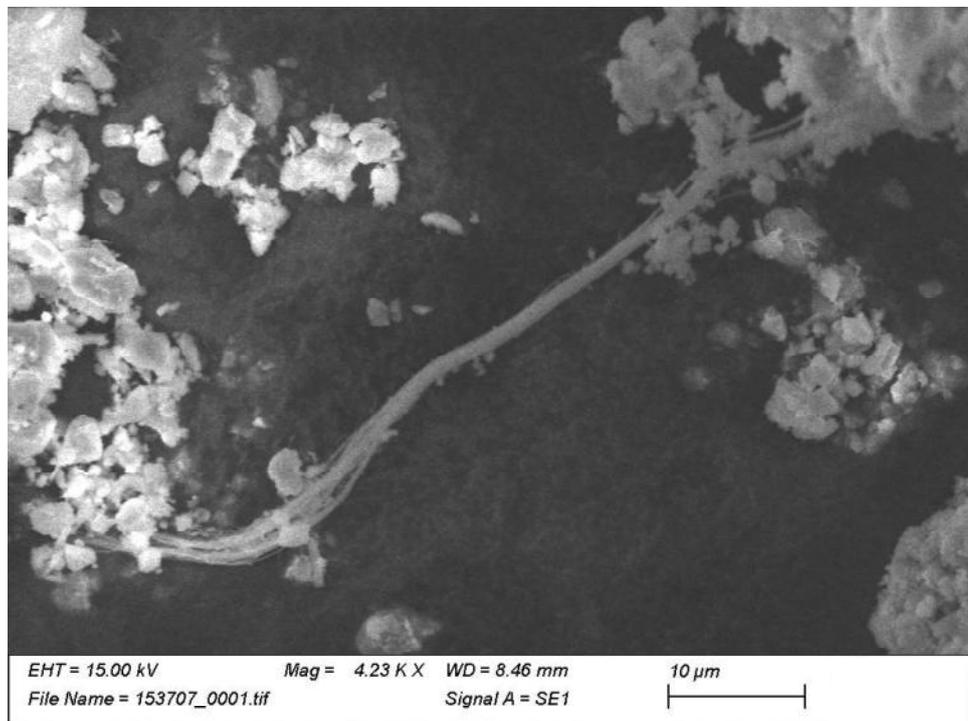
Videoprint der Probe 20149, P 79, Chrysotilasbest

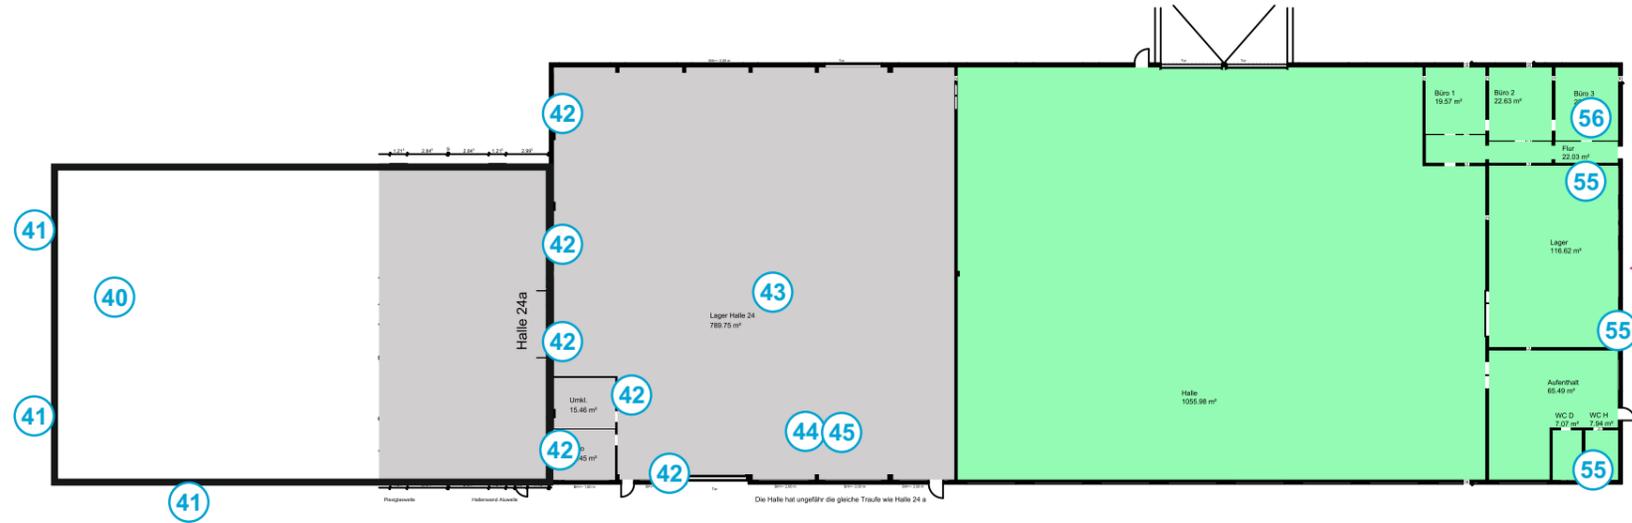
Halle 24, Dach:  
Faserzementwellplatten/ -formteile, asbesthaltig  
auf  
EPS-Dämmung, asbestverunreinigt, HBCD-frei

Fassade:  
Faserzementplatten, asbesthaltig

lokal:  
KMF-haltige Stopfmassen  
Hallentore, HBCD-haltige Dämmung

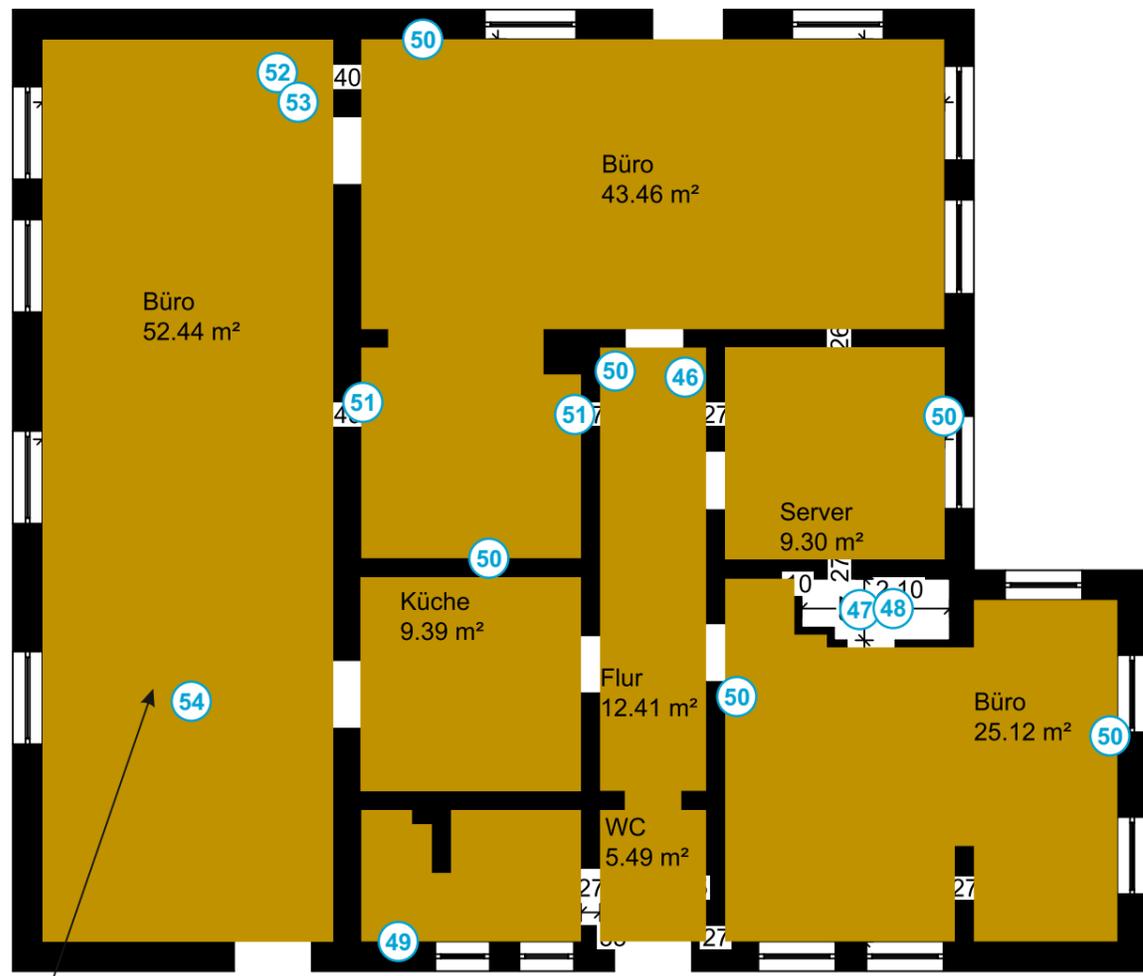
Anbau, Boden:  
Bodenbeläge  
auf  
Estrich  
auf  
Kunststoffolie  
auf  
EPS-Dämmung, HBCD-haltig  
auf  
Kunststoffsperr  
auf  
(Stahl-)beton

Dach:  
Dachabdichtung/ Kleber, teerhaltig  
auf  
KMF-Dämmung, neu  
auf  
Gipskarton (Abhangdecke Büro)

lokal:  
KMF-haltige Stopfmassen  
Leichtbauwände, KMF-Dämmung  
Brandschutztüren, KMF-Dämmung

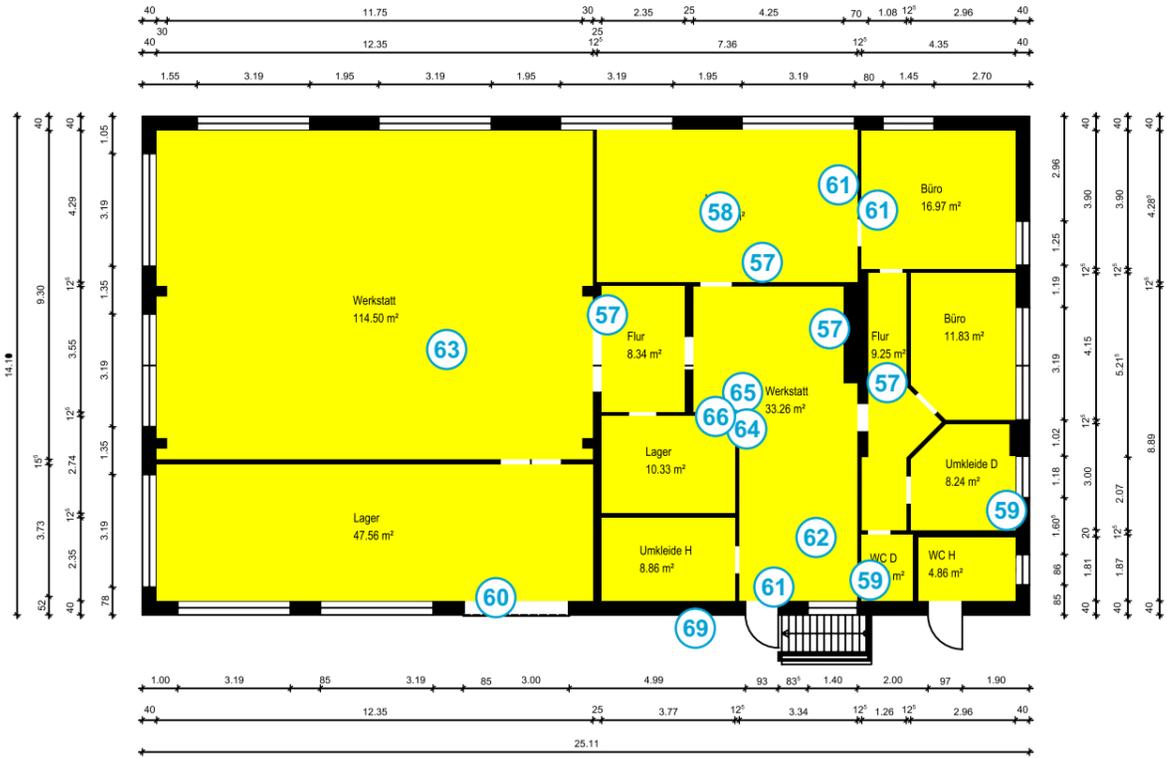
lokal:  
Brandschutztüren, asbesthaltig  
NH-Sicherungen, asbesthaltig  
Rippenheizkörper, asbesthaltig  
Elektrokästen, asbesthaltig

Bürobereich, Decke:  
KMF-Dämmung  
auf  
HWL-Dämmung  
auf  
Putz  
auf  
Akustikdeckenplatten, KMF-Produkt

lokal:  
KMF-haltige Stopfmassen  
Leichtbauwände, KMF-Dämmung  
Brandschutztüren, KMF-Dämmung  
Rohrleitungen, KMF-Dämmung

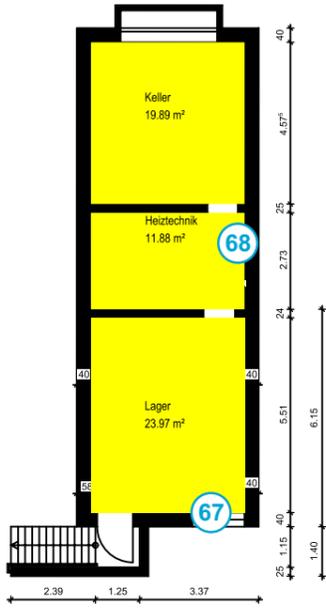
Grundriss Kellergeschoss

KG:  
Brandschutztüren, asbesthaltig  
Heizung, asbesthaltig  
Fensterkitt, asbesthaltig  
Faserzementvierkanrohr, asbesthaltig
