## **VORBEMERKUNG / FRAGESTELLUNG:**

## Zu beurteilende Rot - Eiche - Nr. 4 (Quercus rubra)

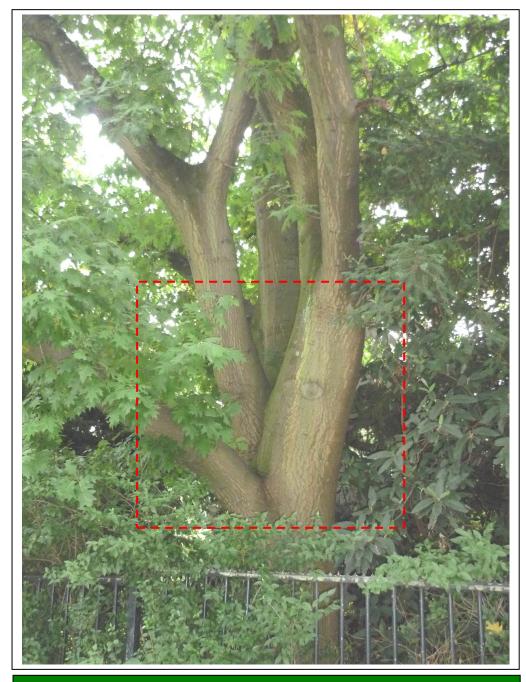
Lediglich **relativ** stabile zweistämmige \***Druckzwieselsituation** im mehrstämmigen Stammkopfbereich, ansonsten jedoch ohne Auffälligkeiten.

Mehrstämmige Zwieselsituationen im Stammkopfbereich (s. Rahmen)

Allerdings wird es zur Wiederherstellung der Verkehrssicherheit erforderlich, die Totholzanteile ab Schwachaststärke (über 3 cm Ø) gem. Punkt 3.1. 5 der ZTV - Baumpflege sowie den Bruchschaden zu beseitigen bzw. zu behandeln. Gegebenenfalls ist zusätzlich der Einbau einer Kronensicherung mit 8 t Bruchlast gem. Punkt 3.2.4.1 des genannten Regelwerks vorzunehmen, um Bruchsicherheitsdefiziten im Bereich der unter Punkt 1.1.1 genannten Druckzwieselsituation entgegenzuwirken.

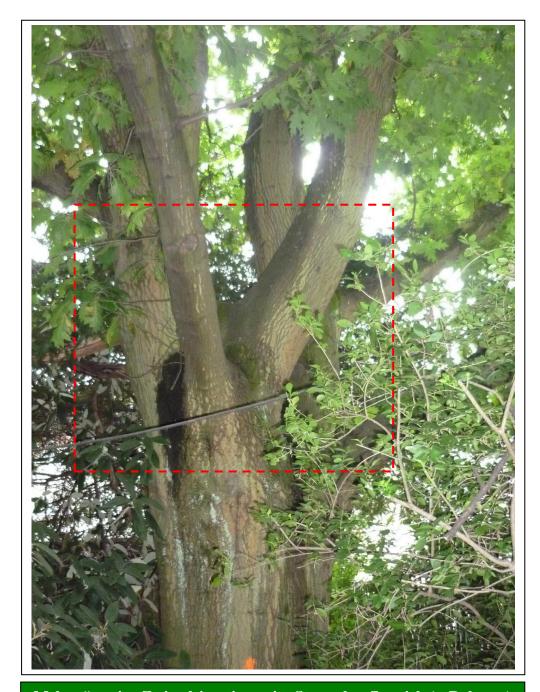
Mehrstämmige Zwieselsituationen im Stammkopfbereich (s. Rahmen)

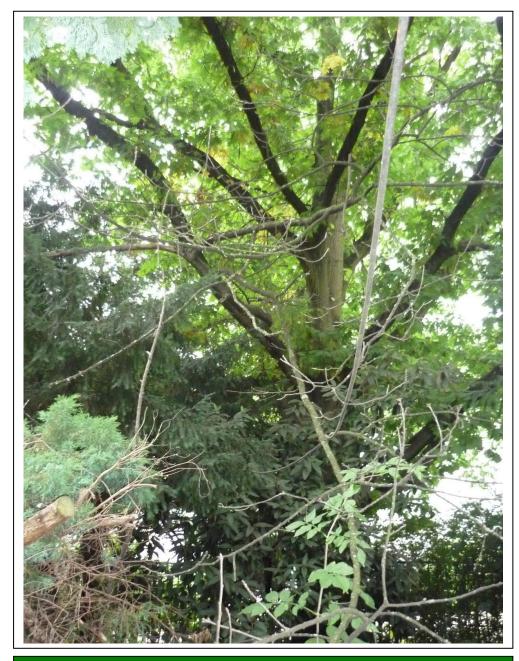
**Totholzanteile bis Grobaststärke** (über 5 bis 10 cm  $\emptyset$ ) nebst **Bruchschaden** in leicht einseitig ausladender Krone.

Vermehrte Totholzanteile bis Grobaststärke im unteren Kronenbereich

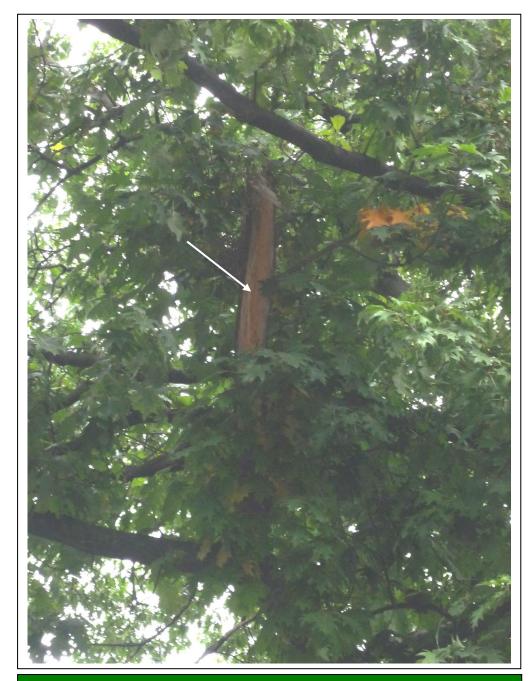
Bruchschaden (s. Pfeil)

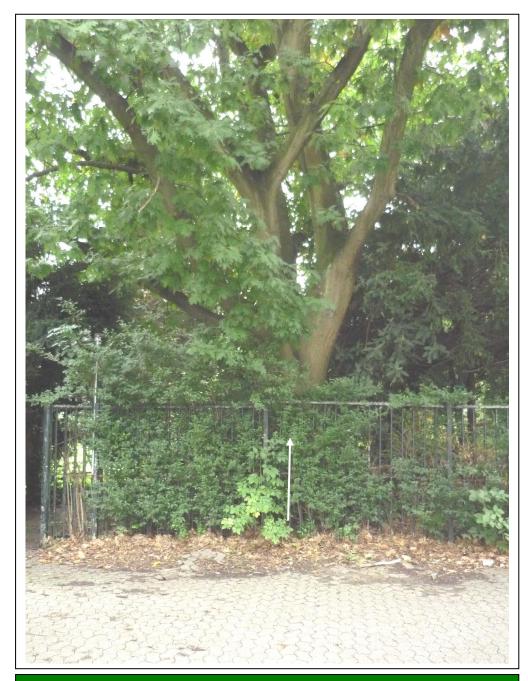
Die Eiche wurzelt in teilversiegelter Vegetationsfläche in einem Abstand von ca. 0,5 m zur Zufahrt und etwa 14,0 m zur Grundstücksgrenze. Die Beurteilung der Standsicherheit ist durch bloße Inaugenscheinnahme zwar nur bedingt möglich, andererseits waren zumindest keine Schadmerkmale ersichtlich, welche auf diesbezügliche, insbesondere **unmittelbare** Gefährdungen hingewiesen hätten. Indizien hierfür wären z. B. gewesen: Wesentliche Vitalitätsdefizite, schadspezifischer parasitärer Pilzbefall (Vorhandensein entsprechender Fruchtkörper oder deren Überreste), unvermittelt entstandene Anhebungen im Bereich des Wurzelballens oder Risse im Boden (nicht zu verwechseln mit Trockenrissen; z. B. radial vom Stamm ausgehend) sowie **nicht** ausgeprägt dargestellte Wurzelanläufe.

Teilversiegelte Standortsituation der Rot - Eiche

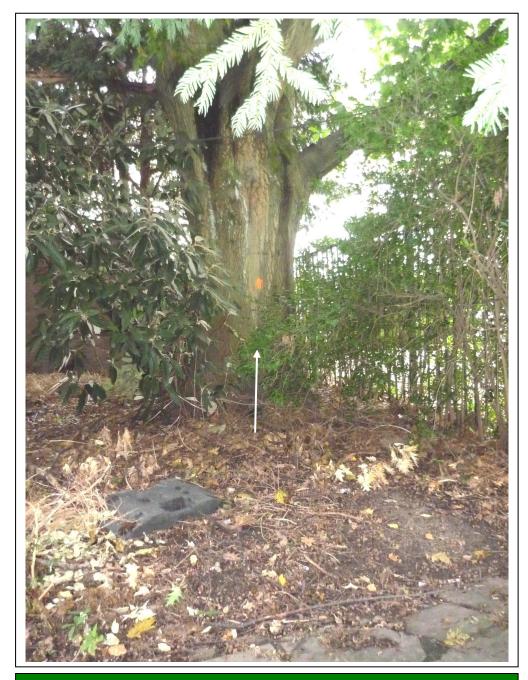
Teilversiegelte Standortsituation der Rot - Eiche

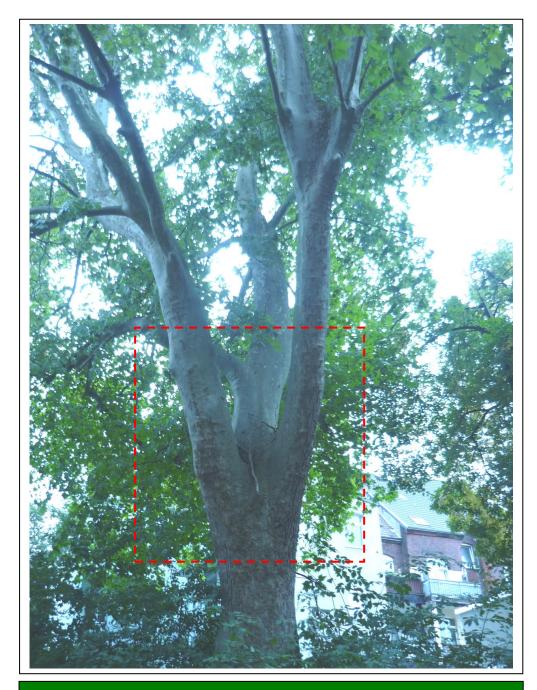
Lediglich **statisch unauffällige** Zwieselsituationen im dreistämmigen Stammkopfbereich.

Stammkopf präsentiert sich mit statisch unauffälligen Zwieselsituationen (s. Rahmen)

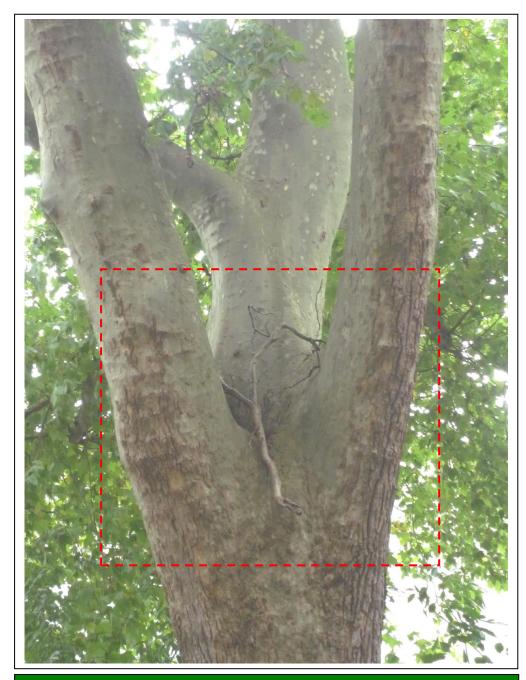
Stammkopf präsentiert sich mit statisch unauffälligen Zwieselsituationen (s. Rahmen)

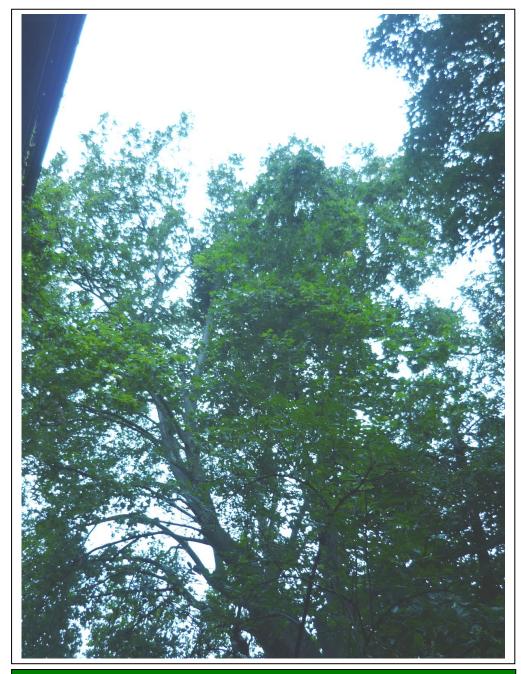
Relativ geringe **Totholzanteile bis Grobaststärke**, allerdings bereichsweise inhomogenes Kronenbild durch Bruchschäden bzw. nach entsprechend Verlusten von Kronenteilen im Kronenkern infolge Sturmereignis. Überdies zeigen div. gebäudenahe Äste Kappstellen aus früheren Eingriffen.

Inhomogenes Kronenbild nach Kronenteilverlusten infolge Sturmereignis

Allerdings wird es erforderlich, die Verkehrssicherheit dieses mächtigen und unbedingt zu erhaltenden Exemplars über die Entnahme der Totholzanteile ab Schwachaststärke wiederherzustellen. Im Rahmen dieser Arbeiten sind zudem die Bruchschäden zu beseitigen bzw. die Bruchstellen nachzuschneiden. Überdies ist der Kronenbereich soweit möglich ausgleichend zu formieren und auf den Befall mit der Massaria - Krankheit zu überprüfen.

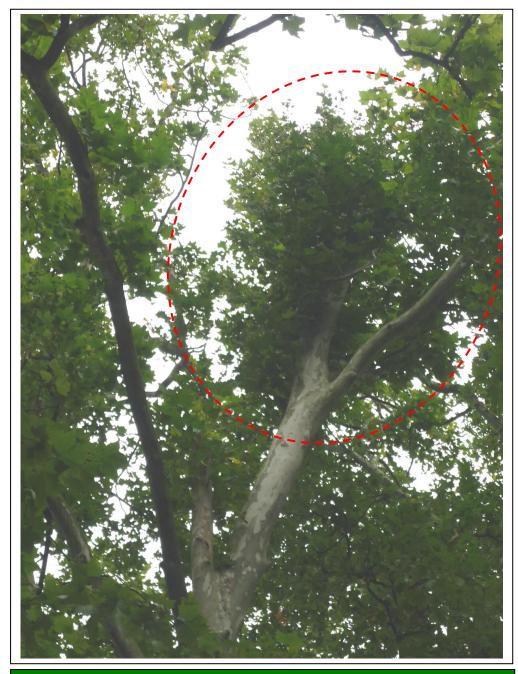
Kronenteil mit Bruchstelle, welches hier mittlerweile etliche Regenerationstriebe entwickelt hat (s. Kreismarkierung)

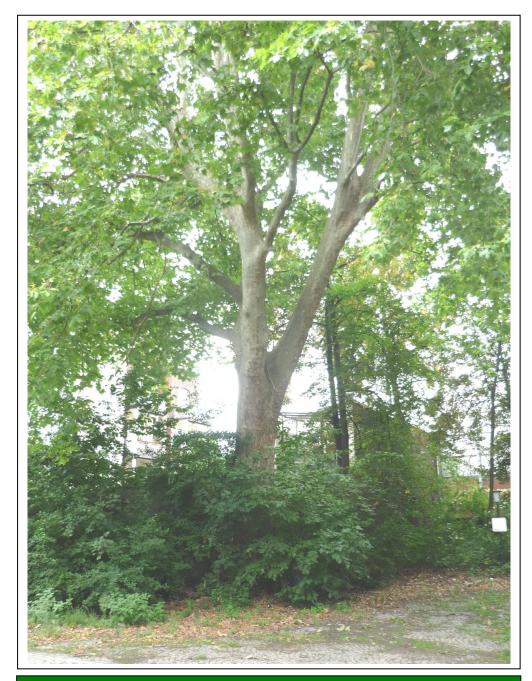
**Die Platane** wurzelt in überwiegend versiegelter Vegetationsfläche nahe der Grundstücksgrenze und in einem Abstand von ca. 14,0 m zum Gebäude. Schadmerkmale, welche wie unter Punkt 1.1.3 bereits angeführt auf Standsicherheitsdefizite hingedeutet hätten, konnten hier jedoch ebenfalls nicht festgestellt werden.

Hauptsächlich versiegelte Standortsituation der Platane nahe der Grundstücksgrenze

Abschließend bleibt zu empfehlen, die mit Natursteinen gepflasterten Wegeflächen innerhalb der Kronentraufe zu erhalten, um Wurzelschäden und -Verluste zu vermeiden, die bei einer Umgestaltung zwangsläufig verursacht würden, zumal diese Baumart i. d. R. sehr oberflächennah wurzelt.

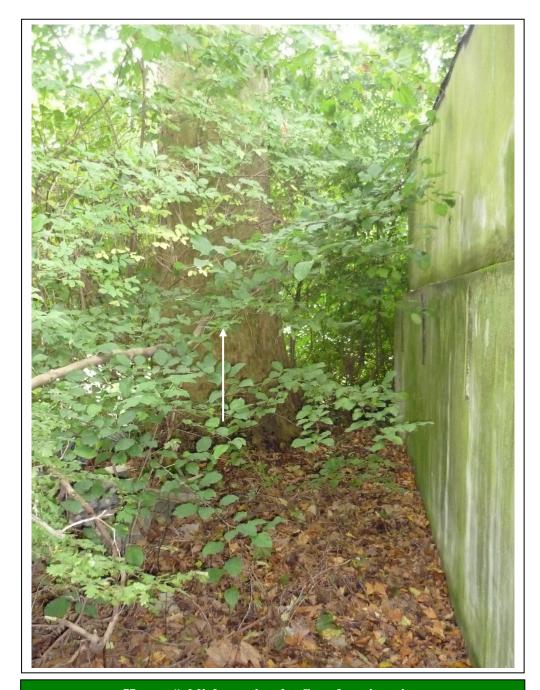
Hauptsächlich versiegelte Standortsituation der Platane nahe der Grundstücksgrenze

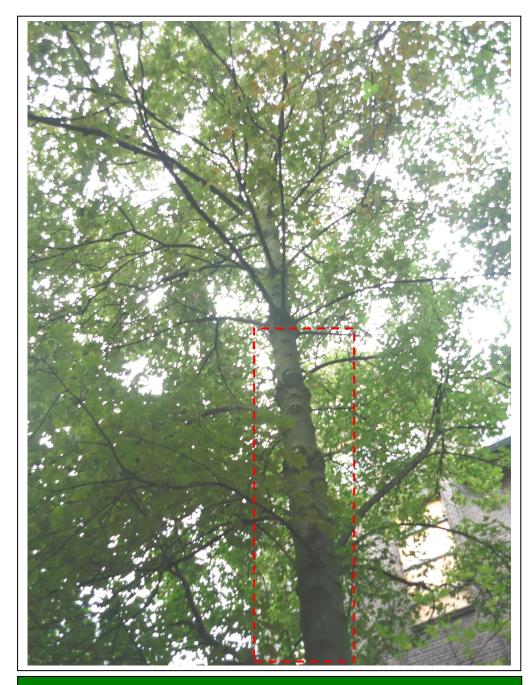
Lediglich etliche kleine verwallte und teilverwallte Astungswunden und kaum nennenswerter Efeubewuchs.

Stammbereich, welcher lediglich verwallte und teilverwallte Astungswunden zeigt

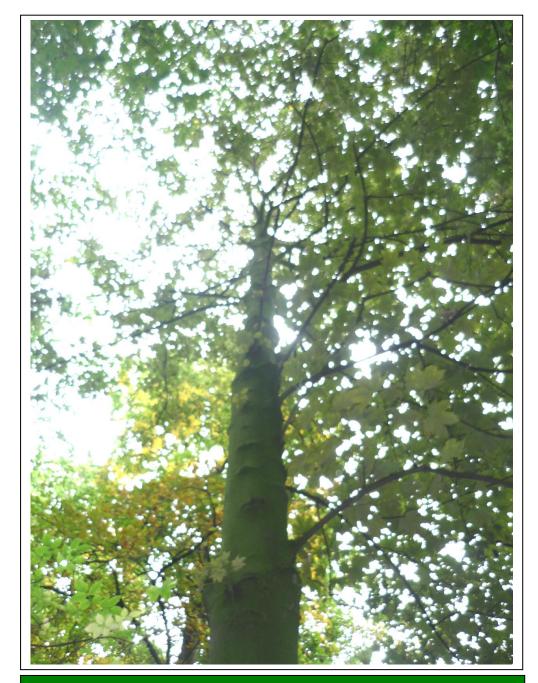
Stammbereich, welcher lediglich verwallte und teilverwallte Astungswunden zeigt

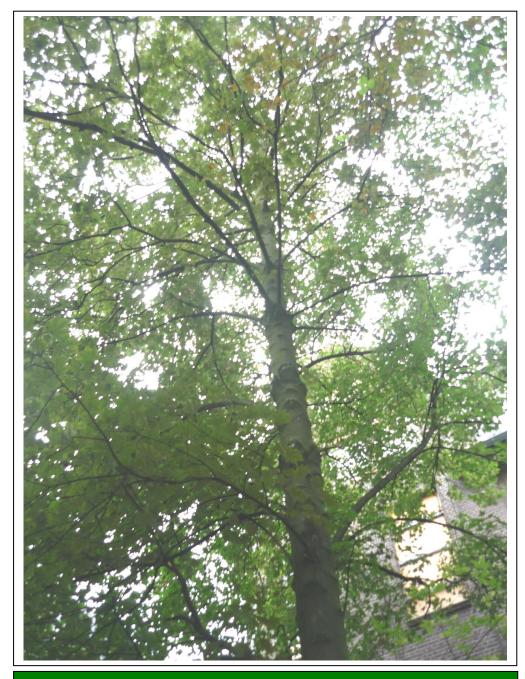
Geringe Totholzanteile bis Schwachaststärke in leicht einseitig ausladender Krone, welche jedoch mit jener des Ahorns - Nr. 22 eine geschlossene Gesamtkrone bildet.

Kronenbereich zeigt nur geringe Totholzanteile bis Schwachaststärke

Der wüchsige Berg - Ahorn mit abschirmender und gestalterischer Funktion präsentiert sich ohne nennenswerte Schäden und sollte folglich erhalten bleiben, zumal dieser mit Baum - Nr. 22 eine homogene Gesamtkrone bildet und es zur Wiederherstellung der Verkehrssicherheit lediglich erforderlich wird, die geringen Totholzanteile ab Schwachaststärke zu beseitigen.

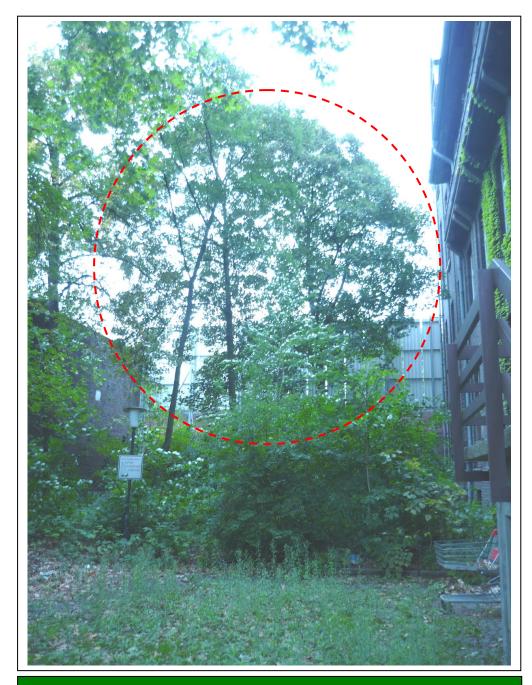
Baum- Nr. 21 und 22 bilden gemeinsam eine geschlossene Gesamtkrone

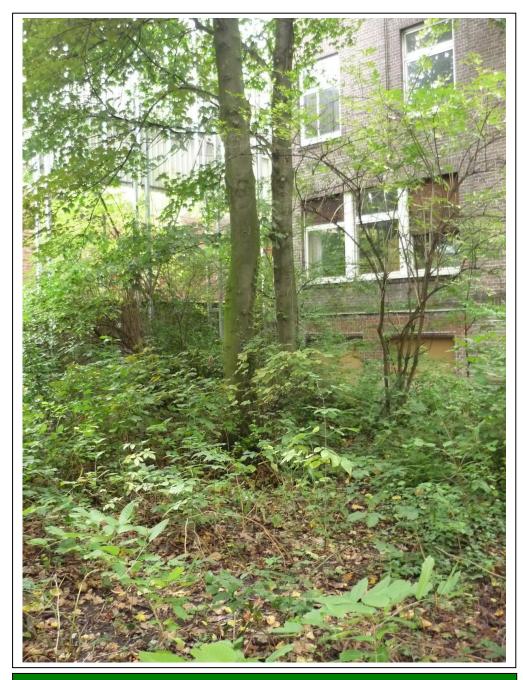
Vollständig offene Standortsituation des Ahorns

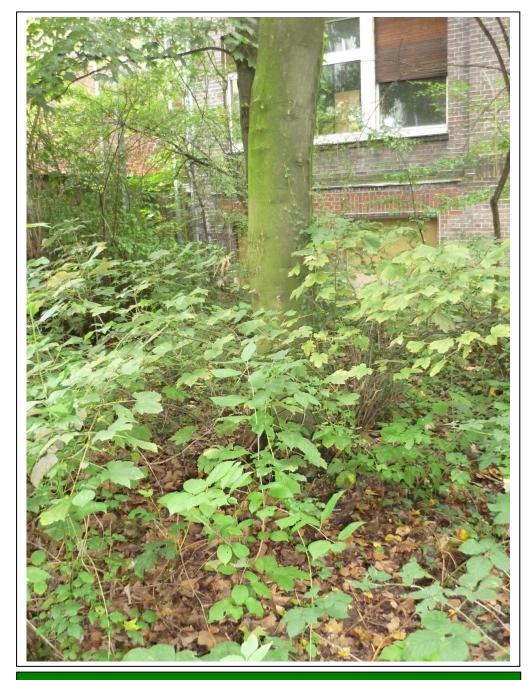
Vollständig offene Standortsituation des Ahorns

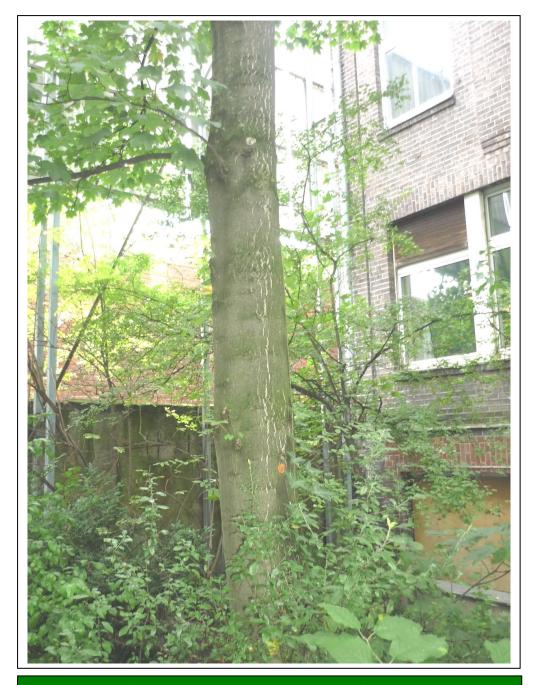
Stammbereich, welcher sich ohne Schäden oder Schadmerkmale präsentiert

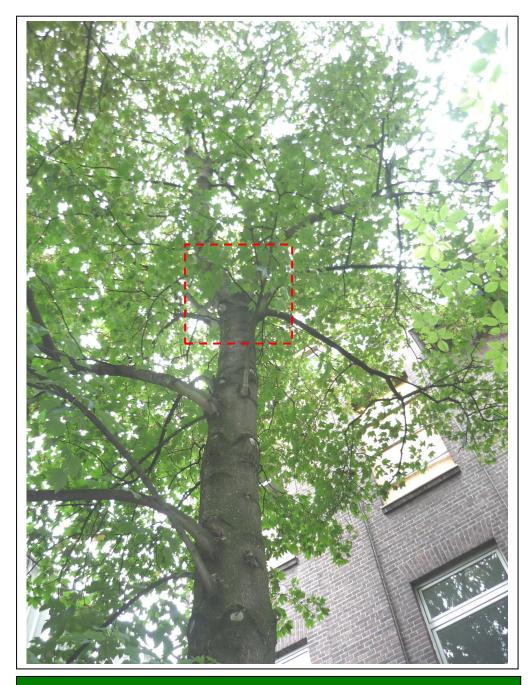
Lediglich verwallte und teilverwallte Astungswunden sowie stabile zweistämmige Zwieselsituation im Stammkopf.

Stammbereich mit verwallten und teilverwallten Astungswunden nebst stabiler zweistämmiger Zwieselsituation im Stammkopf (s. Rahmen)

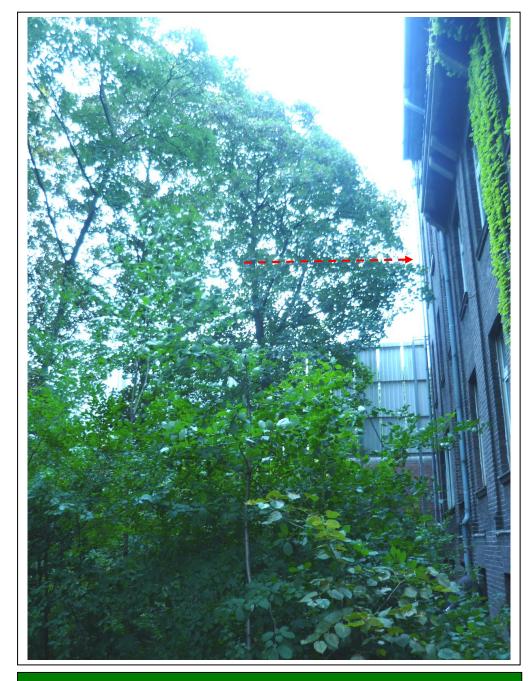
Lediglich geringe Totholzanteile bis Feinaststärke (über 1 bis 3 cm Ø) in standortbedingt einseitig ausladender Krone, welche jedoch mit jener des Ahorns - Nr. 21 einen homogenen Gesamteindruck vermittelt (s. dazu auch Punkt 3.1.2).

Infolge Konkurrenzdruck entsprechend einseitig ausladende Krone, die jedoch mit jener des Baumes -Nr. 21 einen homogenen Gesamteindruck vermittelt

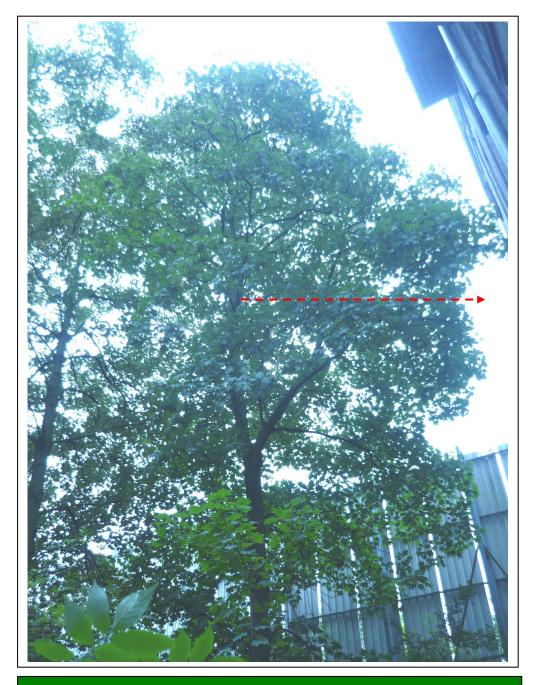
Infolge Konkurrenzdruck entsprechend einseitig ausladende Krone, die jedoch mit jener des Baumes -Nr. 21 einen homogenen Gesamteindruck vermittelt

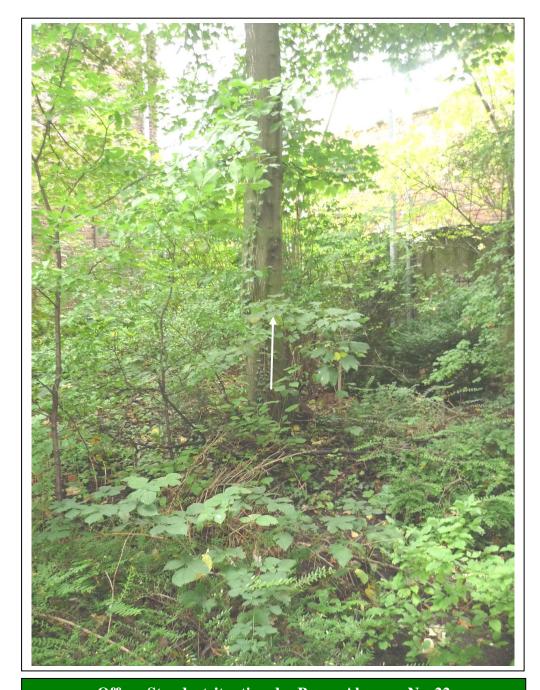
Offene Standortsituation des Berg - Ahorns - Nr. 22

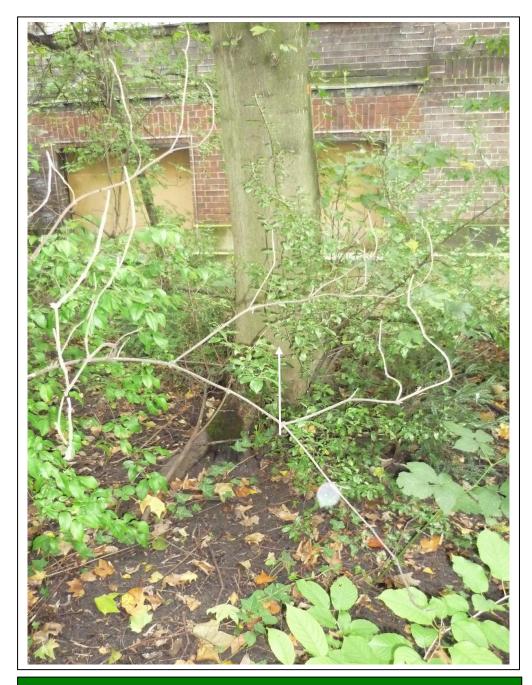
Offene Standortsituation des Berg - Ahorns - Nr. 22

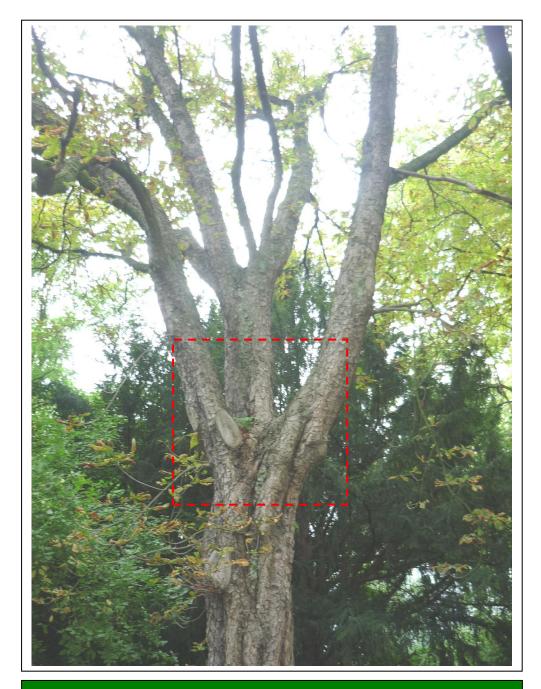
Teilweise großflächige verwallte und teilverwallte Astungswunden, letztere teils mit flachen bzw. lokal begrenzten Fäuleschäden, jedoch statisch unauffällige Zwieselsituationen im dreistämmigen Stammkopfbereich (Mischformen aus Druck- und Zugzwiesel) sowie Einwallungen infolge arttypischen Drehwuchses, die sich jedoch recht ausgeprägt darstellen.

Statisch unauffällige Zwieselsituationen im dreistämmigen Stammkopf (s. Rahmen)

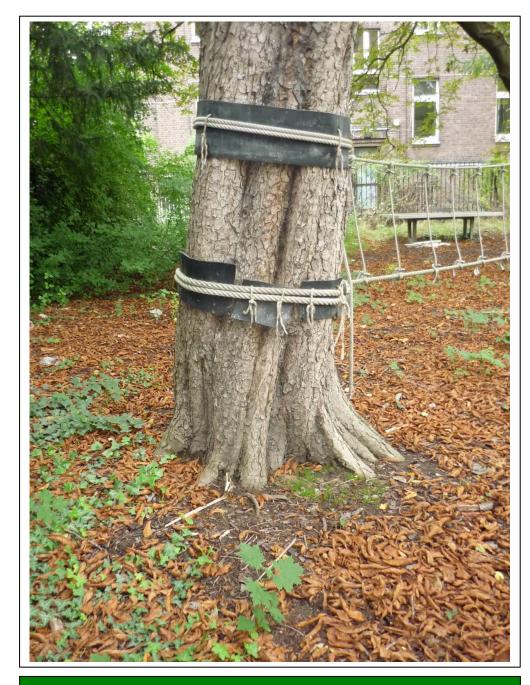
Hauptstamm präsentiert sich mit ausgeprägten, zugleich jedoch arttypischen Einwallungen

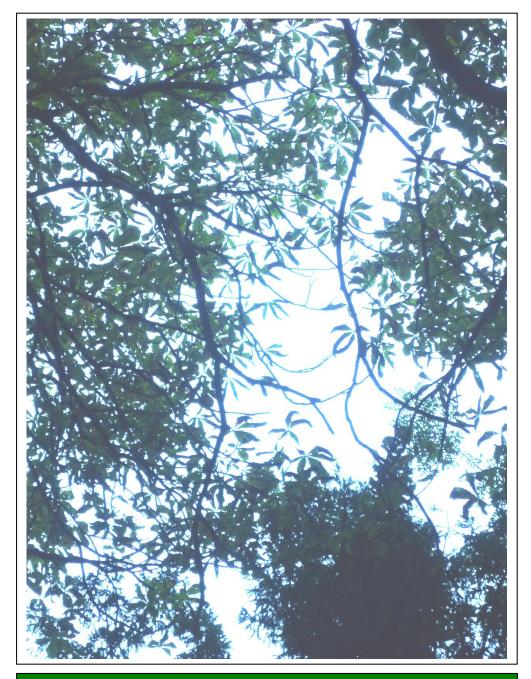
Totholzanteile bis Grobaststärke und stärker ausgeprägtes Schadbild am Blattwerk sowie vorzeitiger Laubfall infolge des Befalls mit der Kastanien - Miniermotte (Cameraria ohridella). Überdies präsentiert sich die Krone infolge des Konkurrenzdrucks vom Nachbarbaum - Nr. 29 entsprechend einseitig ausladend, hinsichtlich Baumart und -Alter jedoch insbesondere mit deutlich zu geringer Ausdehnung und folglich ohne charakteristischen Habitus.

Blattwerk mit ausgeprägtem Schadbild infolge des Befalls mit der Kastanien - Miniermotte

Ungeachtet sonstiger, eher mäßiger Beeinträchtigungen, ist die fragliche Kastanie als insgesamt relativ schwach- bzw. vergleichsweise kleinwüchsig und folglich nur als bedingt erhaltenswert zu beurteilen. Gleichwohl wird es zur Wiederherstellung der Verkehrssicherheit hier lediglich erforderlich, die Totholzanteile ab Schwachaststärke aus dem Kronenbereich zu beseitigen.

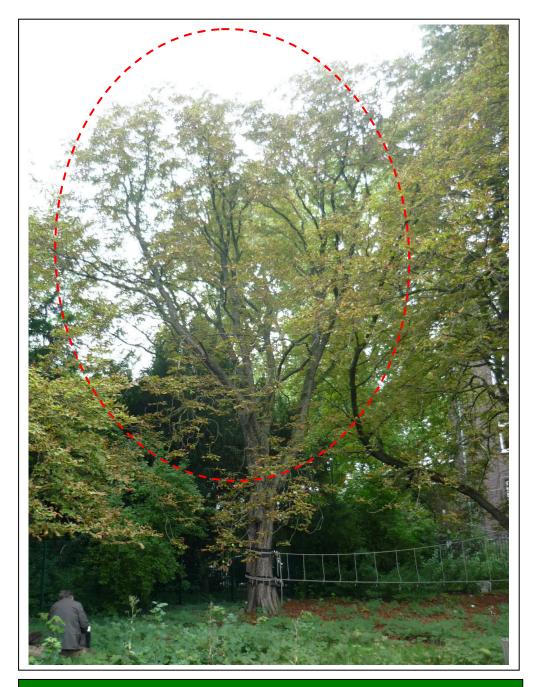
Hinsichtlich Baumart und -Alter deutlich zu geringe Kronenausdehnung (s. Kreismarkierung)

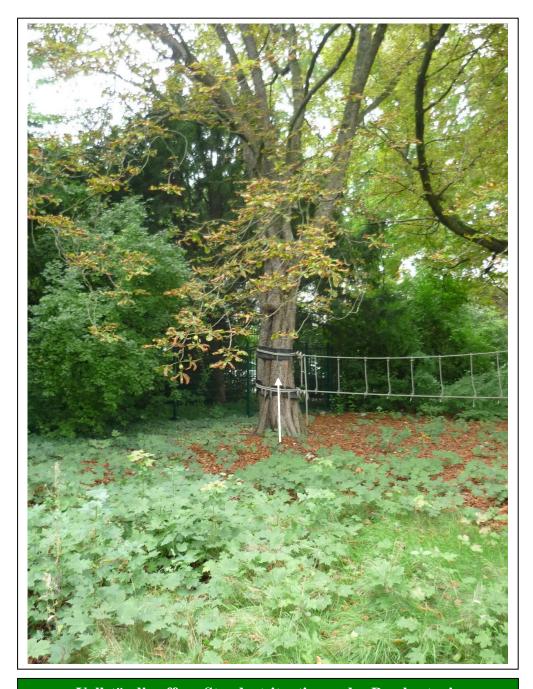
**Die Rosskastanie** wurzelt in offener Vegetationsfläche in einem Abstand von bis zu ca. 2,0 m zur Grundstücksgrenze. Schadmerkmale, welche, wie unter Pos. 1.1.3 bereits dargelegt, auf Standsicherheitsdefizite hingedeutet hätten, konnten jedoch auch hier nicht festgestellt werden.

Vollständig offene Standortsituationen der Rosskastanie

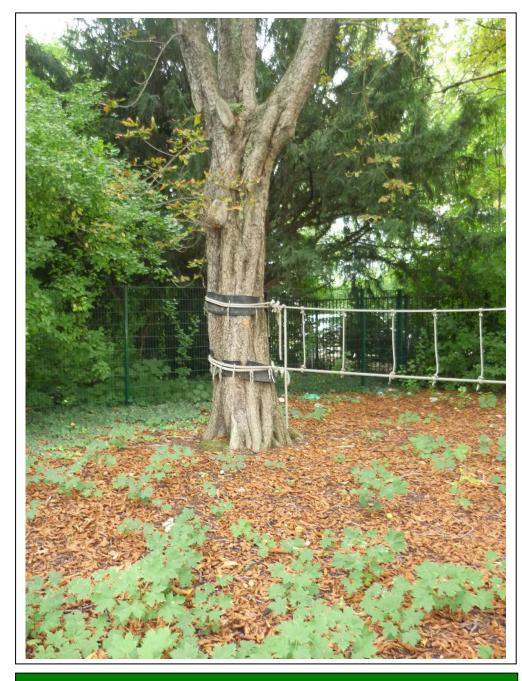
Vollständig offene Standortsituationen der Rosskastanie

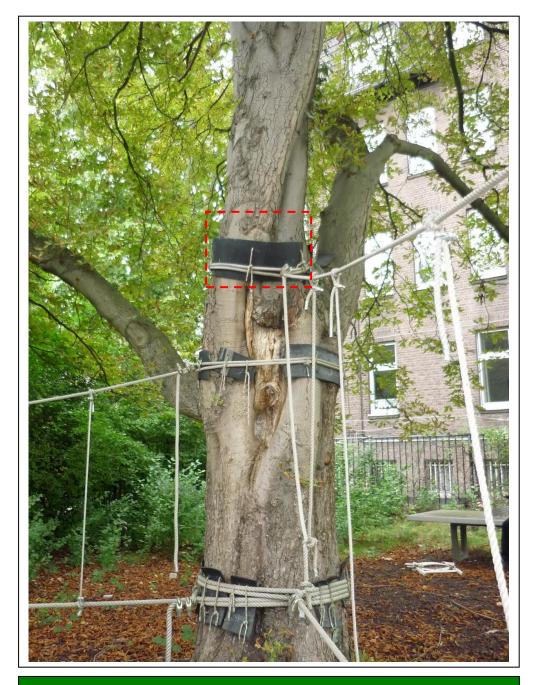
Neben verwallten und teilverwallten Astungswunden, alter großflächiger, offenbar jedoch nur flacher Fäuleschaden, welcher aus dem ehemaligen Bruchversagen eines Druckzwiesels resultiert sowie dreistämmiger Zwieselbereich im Stammkopf mit einer zusätzlichen instabilen Druckzwieselsituation. Überdies weist der untere Hauptstammbereich eine Höhlung mit unbekannter Ausdehnung auf, deren Zugang jedoch mittlerweile nahezu verwallt ist.

Instabile zweistämmige Druckzwieselsituation im Stammkopf (s. Rahmen) und flacher Fäuleschaden im Bereich ehemaliger Bruchstelle

Zur Wiederherstellung der Verkehrssicherheit wird es allerdings erforderlich, die Totholzanteile ab Schwachaststärke zu beseitigen und das potentiell bruchgefährdete Kronenteil über entsprechend kronengerechtes Einkürzen gem. Punkt 3.1.9.2 der ZTV - Baumpflege zu entlasten. Ferner sind drei Kronensicherungen mit 4 bzw. 8 t Bruchlast einzubauen.

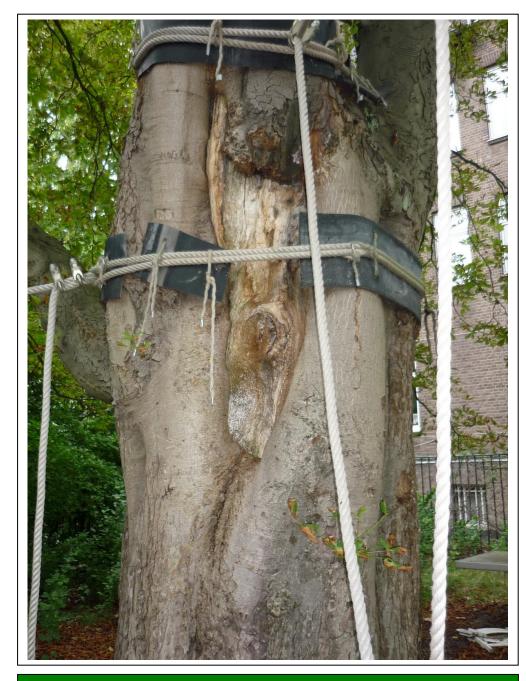
Flacher Fäuleschaden im Bereich ehemaliger Bruchstelle

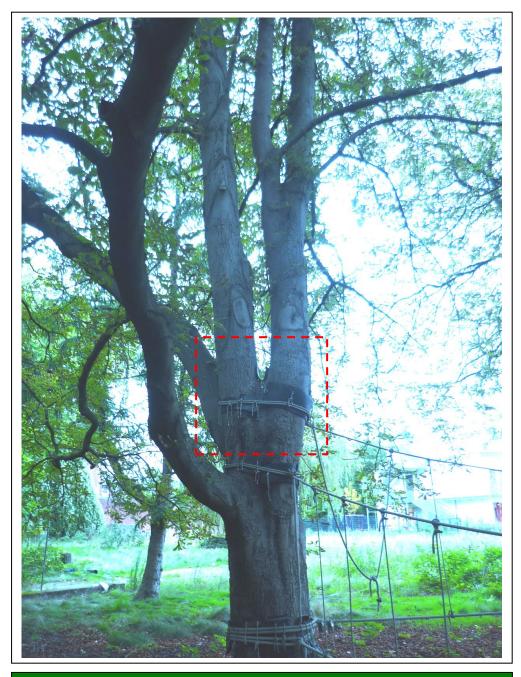
Dreistämmige Zwieselsituationen im Stammkopf (s. Rahmen)

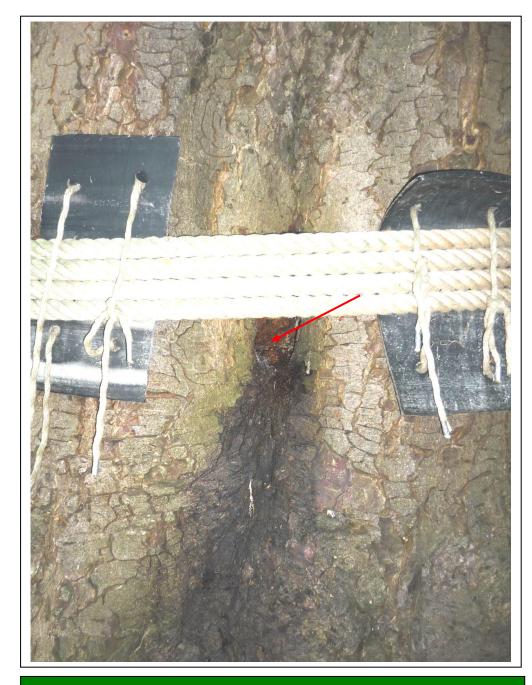
Mittlerweile nahezu vollständig verwallter Zugang zur Höhlung im Hauptstamm (s. Pfeil)

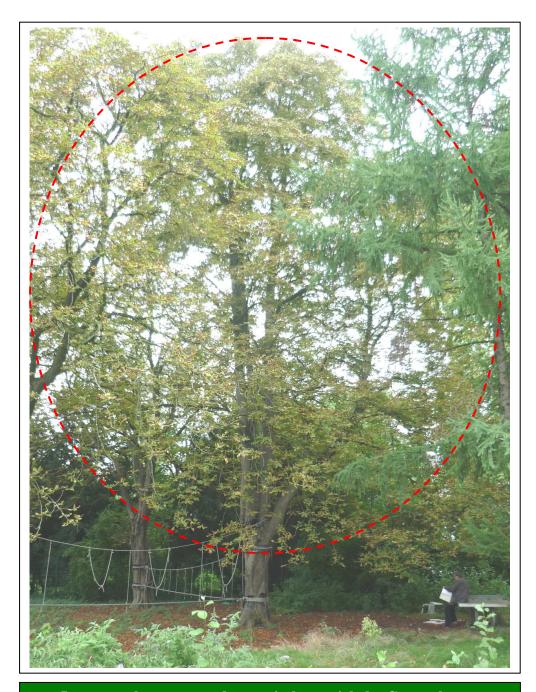
Insgesamt homogen und arttypisch entwickelte Gesamtkrone

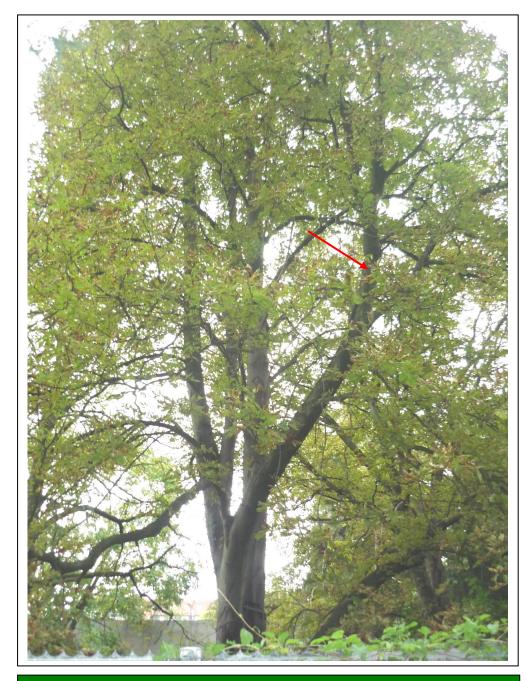
\*\*Unglücksbalken: Kronenteil, welches aufgrund seiner Wuchsform bruchgefährdet ist (Gefahr des Auftretens von Längsrissen infolge Zugspannung).

Kronenteil, welches sich aufgrund seiner Wuchsform bruchgefährdet entwickelt (s. Pfeil)

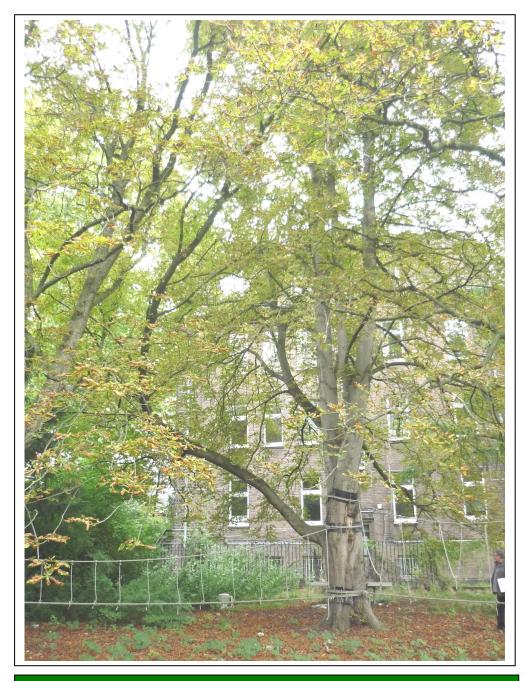
Vollständig offene Standortsituation der Kastanie

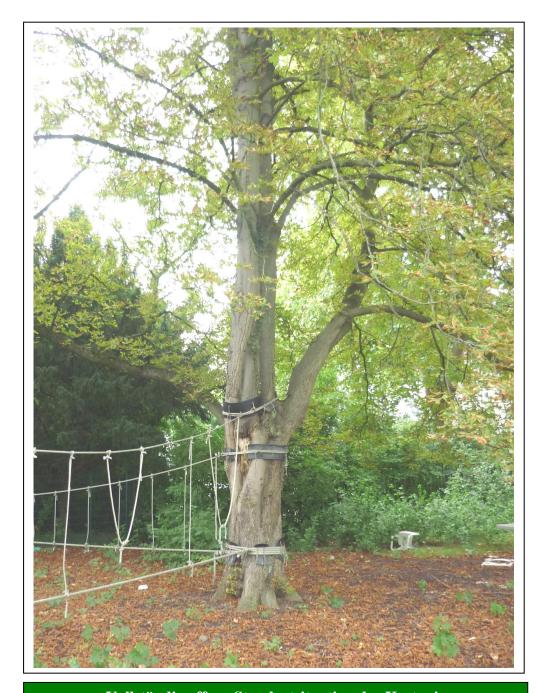
Vollständig offene Standortsituation der Kastanie

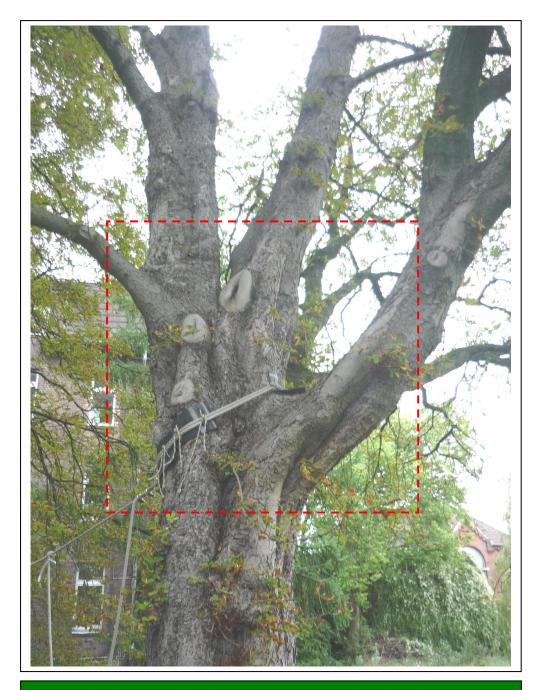
Statisch unauffällige dreistämmige Zwieselsituationen im Stammkopf (s. Rahmen)

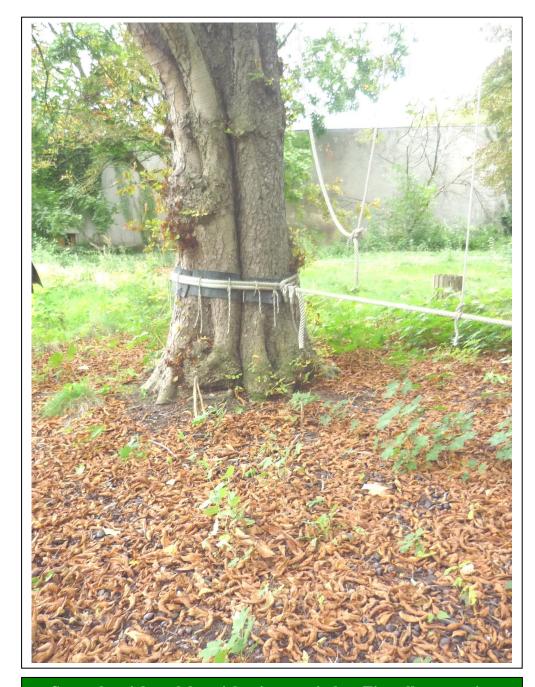
Stammbereich, welcher sich mit arttypischen Einwallungen zeigt

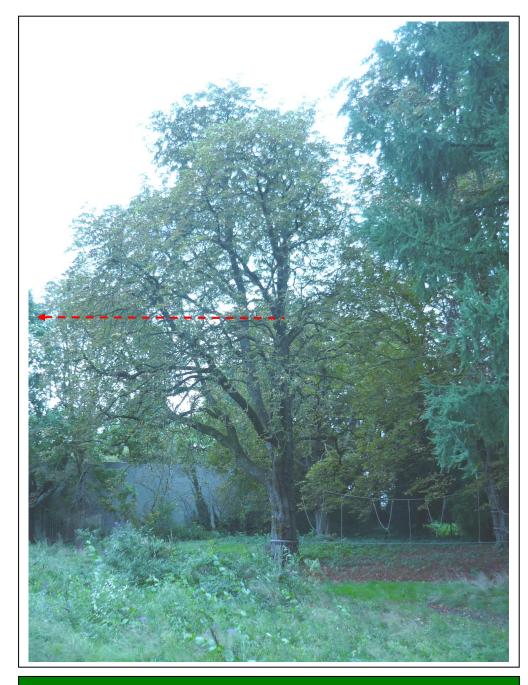
Aus standortbedingten Gründen entsprechend einseitig ausladender Kronenbereich

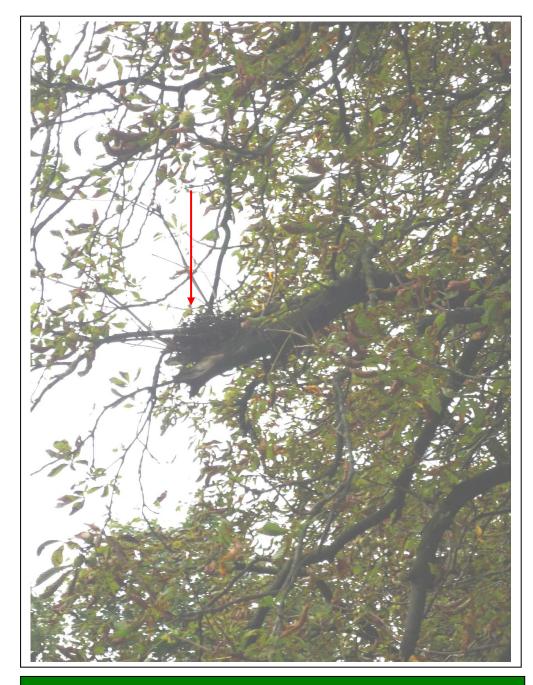
Geringe Totholzanteile bis Schwachaststärke und zwei Astbruchstellen in standortbedingt entsprechend einseitig ausladender Krone sowie mäßig bis stärker ausgeprägtes Schadbild an der Belaubung und vorzeitiger Blattfall infolge des Befalls mit der Kastanien - Miniermotte.

Infolge des Befalls mit der Kastanien - Miniermotte entsprechend geschädigtes Blattwerk mit Astbruchstelle (s. Pfeil)

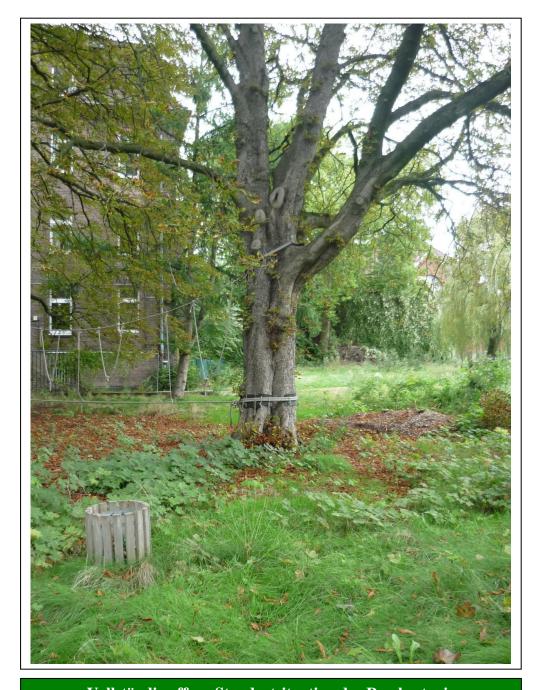
Vollständig offene Standortsituation der Rosskastanie

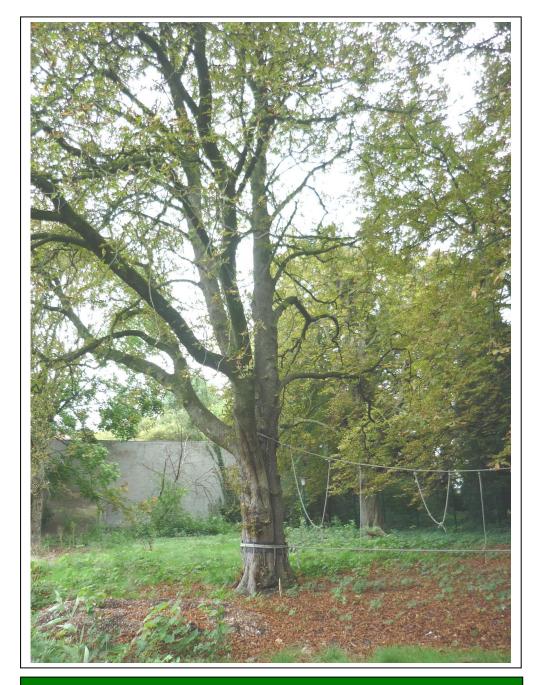
Vollständig offene Standortsituation der Rosskastanie

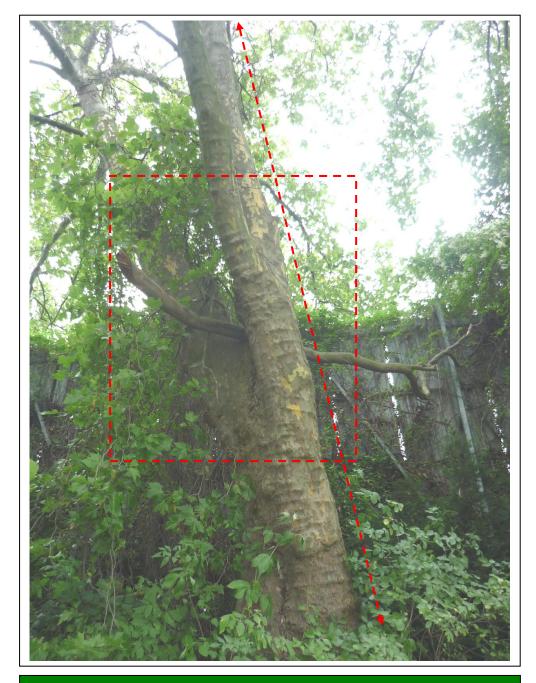
Statisch unauffällige dreistämmige Zwieselsituation im Stammkopfbereich (s. Rahmen) sowie standortbedingter Schrägstand (zur Verdeutlichung s. Doppelpfeil)

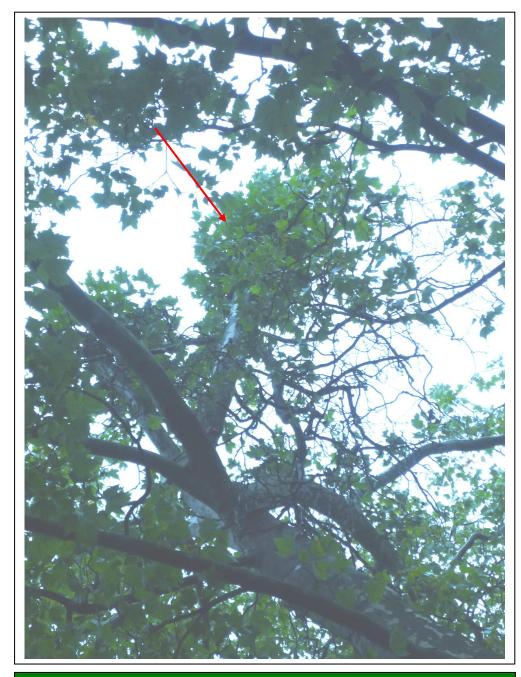
Geringe Totholzanteile bis Feinaststärke, jedoch inhomogenes Kronenbild im Kronenkern nach relativ umfangreichen Bruchschäden infolge Sturmeinwirkung.

Kronenbereich mit mittlerweile abgestorbenen Bruchästen und zwischenzeitlich entwickelten Regenerationstrieben im Bereich einer Bruchstelle (s. Pfeil)

Zur Wiederherstellung der Verkehrssicherheit wird es zudem erforderlich, die Bruchäste zu beseitigen und die Bruchstellen zu behandeln bzw. nachzuschneiden. Im Rahmen dieser Arbeiten ist der Kronenbereich überdies soweit möglich ausgleichend zu formieren und auf den Befall mit der Massaria - Krankheit zu überprüfen.

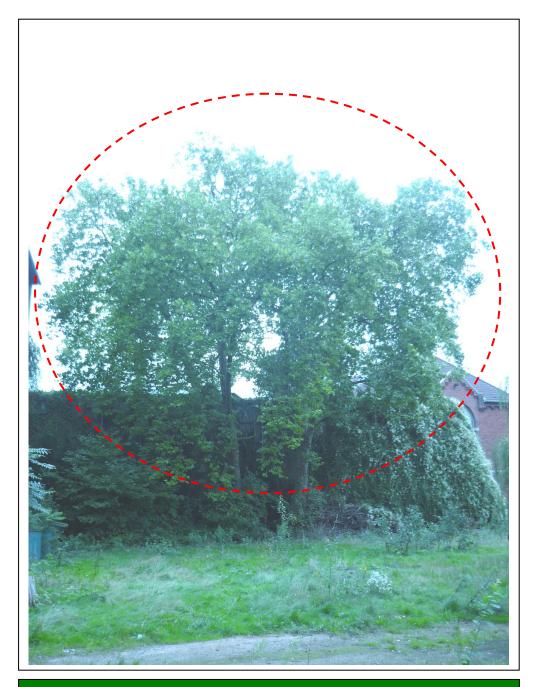
Platanen - Nr. 43 und 44 bilden nur gemeinsam eine geschlossene Gesamtkrone

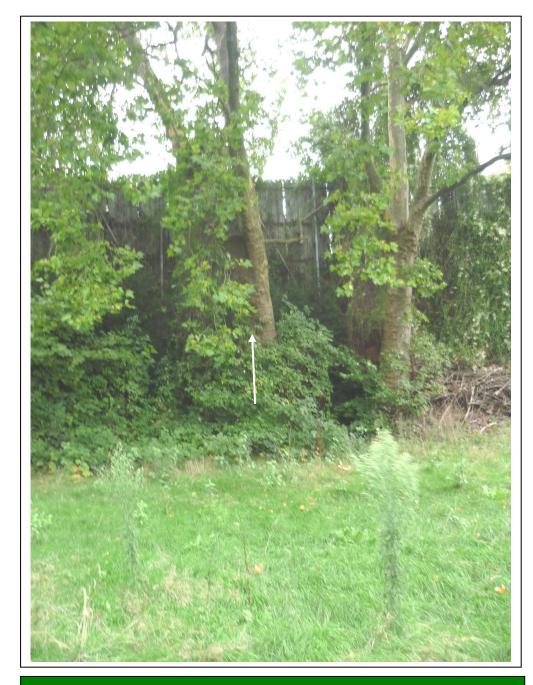
Teilversiegelte Standortsituation der Platane - Nr. 43 unweit der Grundstücksgrenze

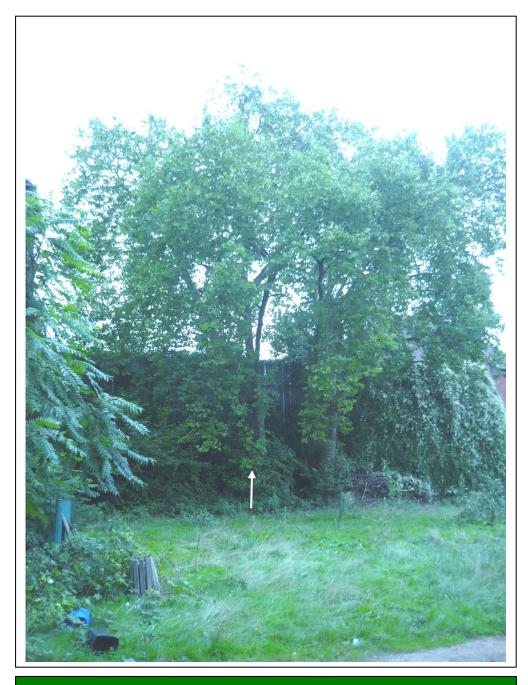
Teilversiegelte Standortsituation der Platane - Nr. 43 unweit der Grundstücksgrenze

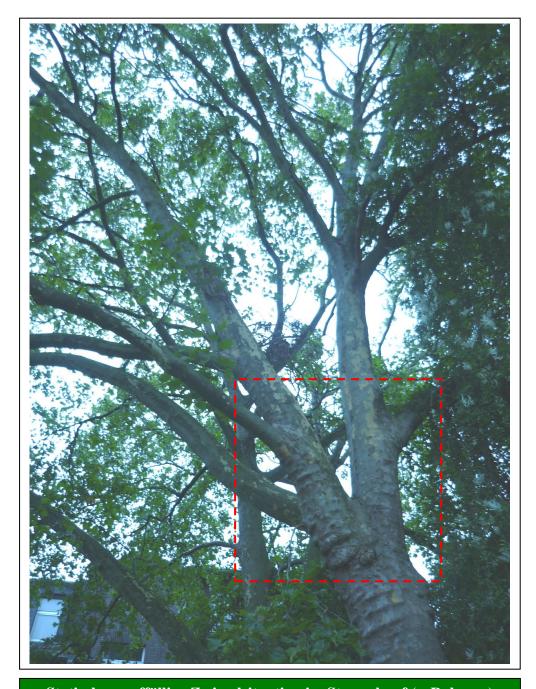
Statisch unauffällige zweistämmige Zwieselsituation im Stammkopf sowie alter teilverwallter, zugleich relativ flacher Fäuleschaden in der Stammbasis, aus dem keine Bruchsicherheitsdefizite resultieren.

Statisch unauffällige Zwieselsituation im Stammkopf (s. Rahmen)

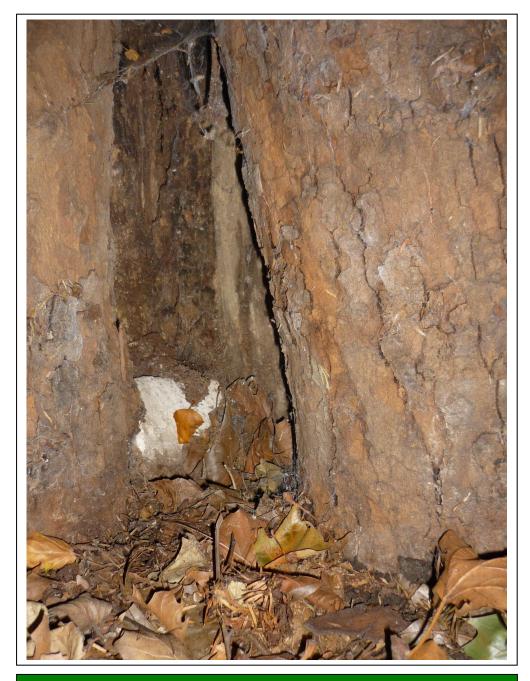
Relativ flacher alter Fäuleschaden in der Stammbasis

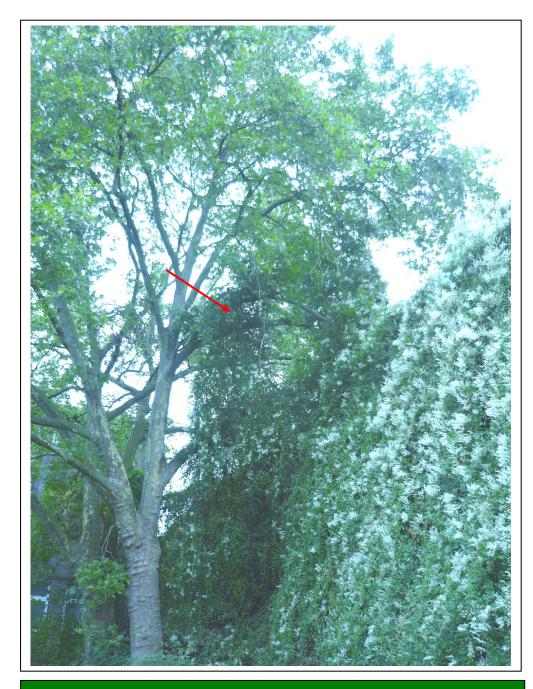
Totholzanteile bis Grobaststärke, geringe Bruchschäden aus Sturmereignis, einzelne, teils jedoch sehr ausladende Kronenteile sowie baumfremder Bewuchs (Knöterich). Auch die einseitig ausladende Krone dieser Platane zeigt im Übrigen nur in Verbindung

Kronenbereich, welcher neben geringen Bruchschäden baumfremden Bewuchs zeigt

Zur Wiederherstellung der Verkehrssicherheit wird es erforderlich, die Totholzanteile ab Schwachaststärke und die Bruchäste zu beseitigen sowie die Bruchstellen zu behandeln bzw. nachzuschneiden. Ferner sind einzelne weit ausladende Kronenteile entsprechend kronengerecht einzukürzen. Im Rahmen dieser Arbeiten ist zudem der baumfremde Bewuchs (Knöterich) zu entfernen und der Kronenbereich auf den Befall mit der Massaria - Krankheit zu überprüfen.

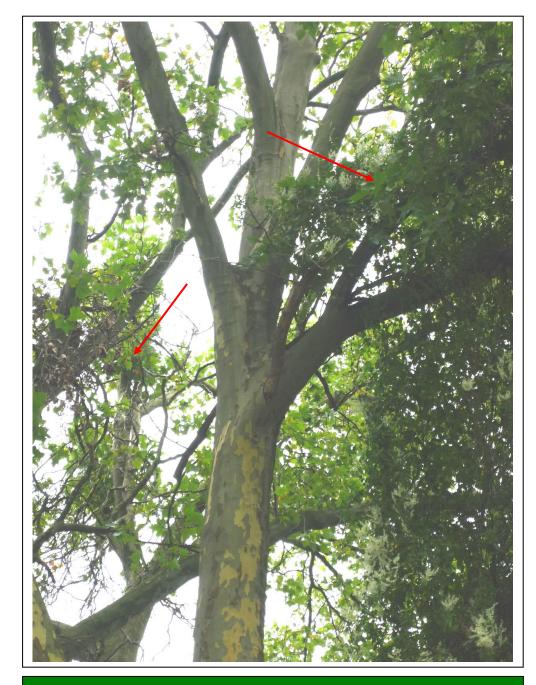
Kronenbereich, welcher neben geringen Bruchschäden baumfremden Bewuchs zeigt

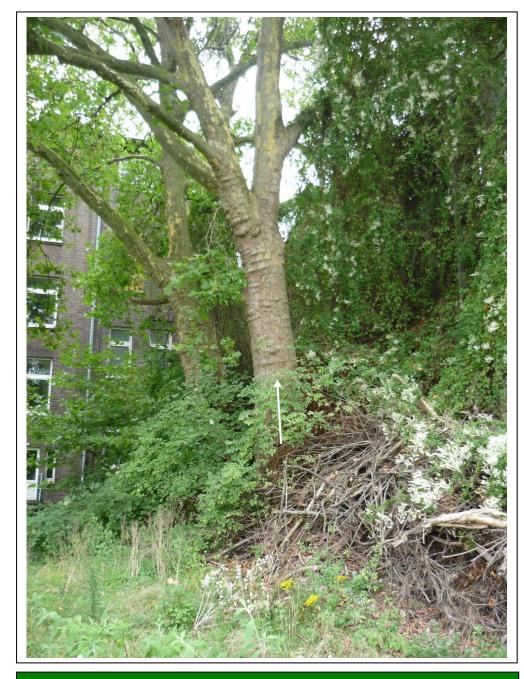
Offene Standortsituation der Platane unweit der Grundstücksgrenze
