## **VORBEMERKUNG / FRAGESTELLUNG:**

## Zu beurteilende Rot - Eiche - Nr. 4 (Quercus rubra)

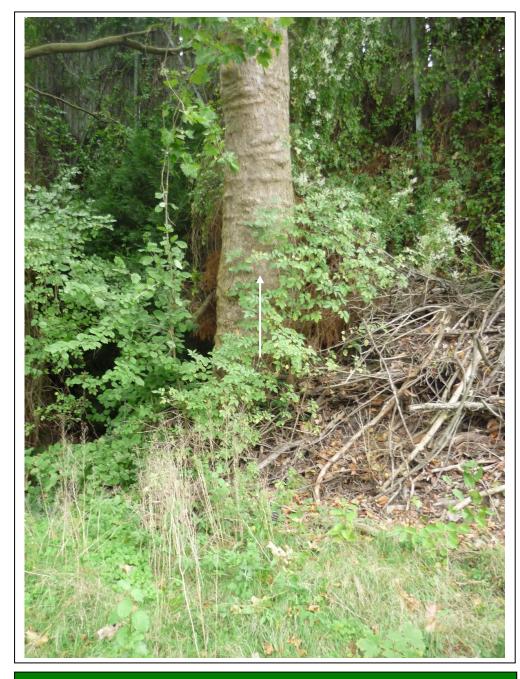
Offene Standortsituation der Platane unweit der Grundstücksgrenze
