## **Hydraulischer Bereich 16 Stadtteil Rath/Derendorf**

### **Prüfgutachten zum**

### **Bericht über Nachuntersuchungen der Reducta GmbH (2018) und weitergehender Untersuchungen am CKW-Schaden auf dem**

### **Grundstück Am Gatherhof 41**

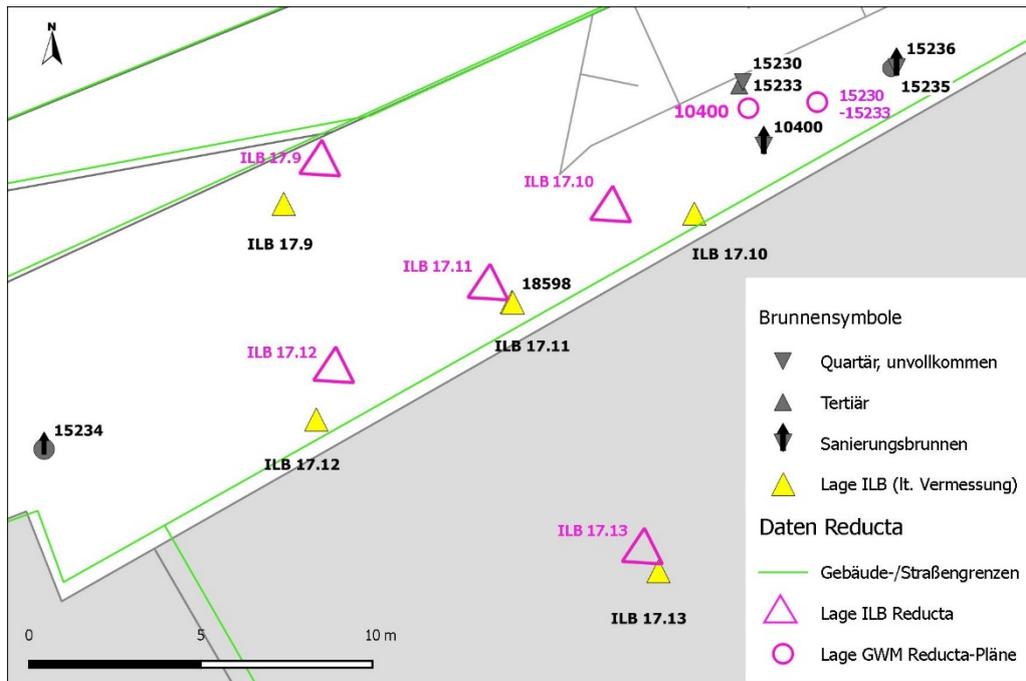
Abbildung 5-2: Gegenüberstellung der Sondierpunkte der Reducta (pink) und Lage der Sondierpunkte gemäß Vermessungskordinaten (gelb)

Aus der Abbildung 5-2 ist ersichtlich, dass die Gebäude und Straßengrenzen aus der DWG-Datei einigermaßen gut mit den Grundlagendaten des UAD übereinstimmen. Es gibt einen leichten Versatz nach Nordosten, der jedoch aus der Umwandlung aus der DWG-Datei und der Projektion in ein GIS-System stammen könnte. Dahingegen weisen sowohl die ILB als auch die Grundwassermessstellen und Sanierungsbrunnen aus der DWG-Datei der Reducta zu den Vermessungsdaten (Datenbank UAD und Anlage 3) einen deutlichen Versatz auf. Der Versatz verläuft außerdem nicht einheitlich in eine Richtung sondern variiert. Für die oben aufgeführten Beprobungspunkte gelten für die weiteren Betrachtungen in diesem Bericht die Vermessungsdaten des Vermessers.

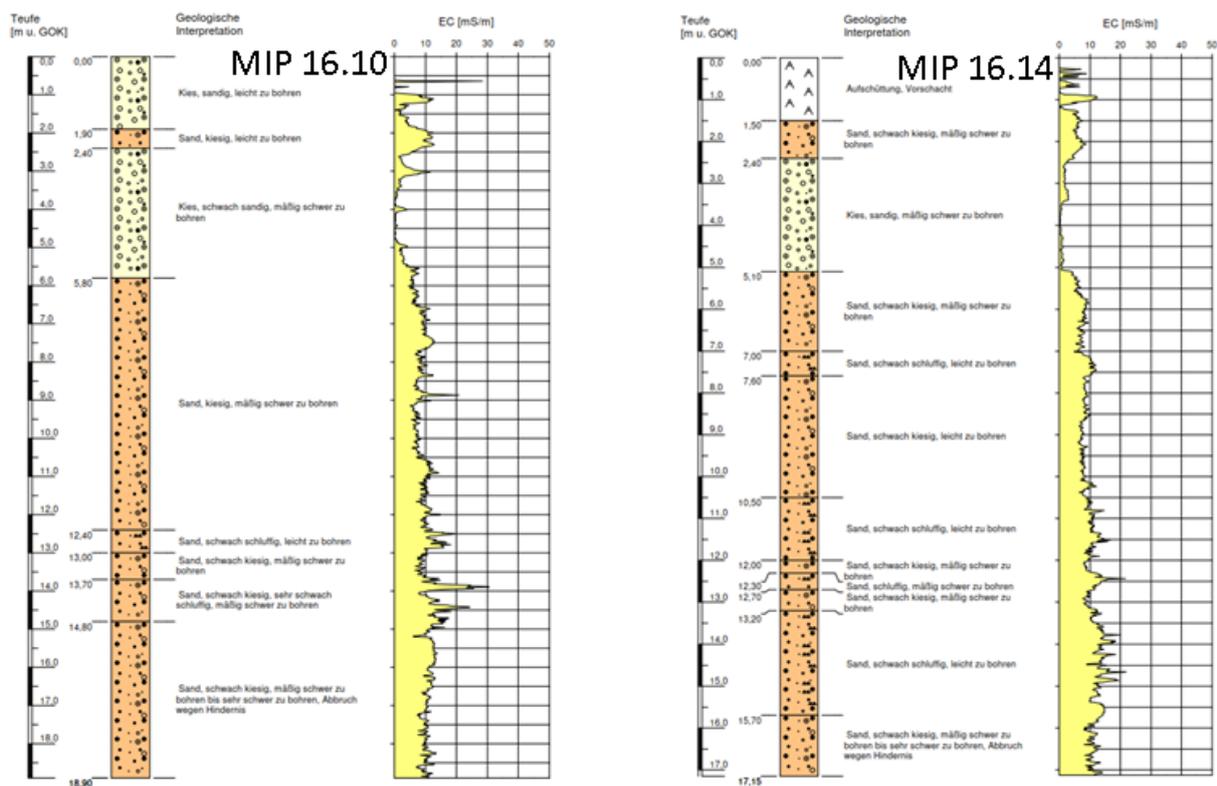
Abbildung 6-2: Stratigraphie MIP 16.10 und MIP 16.14 (aus: /2/)

Die Prüfung erbrachte, dass im Jahr 2016 die MIP 16.10 und MIP 16.14 das Tertiär nicht erreichten. In der Kampagne im Jahr 2017 erreichte die Linerbohrung ILB17.9 das Tertiär nicht. Die entsprechenden Säulenprofile zeigen nachfolgend Abbildung 6-2 und Abbildung 6-3.

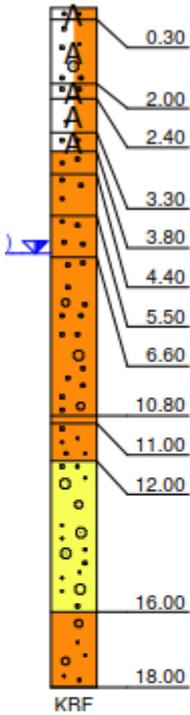
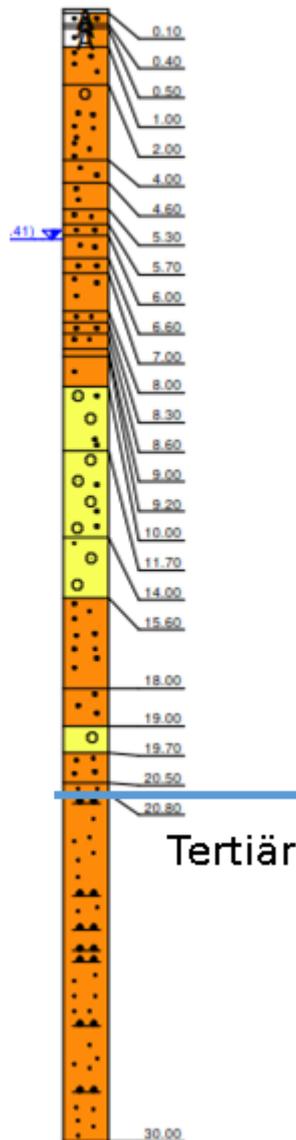
Abbildung 6-3: Stratigraphie ILB 17.9 und ILB 17.12 (aus: /1/, ILB 17.12 modifiziert)

Darüber hinaus wird in der Bewertung nicht auf die Inlinerbohrung ILB 17.9 eingegangen, die das Tertiär nicht erreichte. Hiermit besteht über die Belastungssituation des tiefen Quartärs sowie der Tertiäroberfläche nördlich des CKW-Schadens weiterhin eine Erkenntnislücke.

In der Kampagne 2017 wurde im Bereich der MIP 16.14 die Linerbohrung ILB17.12 niedergebracht. Die ILB 17.12 wurde bis 30 m u. GOK abgeteuft (siehe Abbildung 6-3), womit das Tertiär aufgeschlossen wurde. Die Untersuchungen der Bodenproben aus ILB 17.12 auf CKW im Feststoff und im Eluat zeigten nur wenige Nachweise für CKW in entnommen Bodenproben. Proben mit CKW-Nachweis blieben auf die

Auf Basis der Ergebnisse an ILB 17.12 ist unserer Ansicht die Erkenntnislücke an MIP 16.14 geschlossen worden. Der Schaden ist hier hinreichend abgegrenzt. Auf Basis vorgefundener CKW-Konzentrationen in ILB 17.12 gehen wir nicht davon aus, dass dieser Bereich als Quellbereich für die noch hohen CKW-Gehalte in SB 10400 fungiert.
