**Prüfgutachten / Defizitanalyse  
- Anonymisierte Fassung -**

**zum Bebauungsplan (B5781/38) „Nördlich Westfalenstraße“**

**in Düsseldorf**

**Umweltamt  
Landeshauptstadt Düsseldorf  
Brinckmannstraße 7  
40225 Düsseldorf**

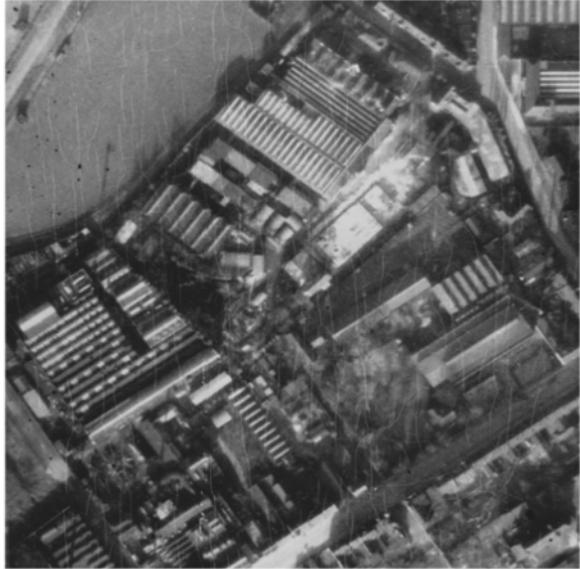
<p>Luftbild 5033, Flug C908          Aufnahme vom <b>25.01.1943</b>          Höhe: 28.000, Maßstab: ca. 1 : 9.000</p>
<p>Auf dem Firmengelände sind keine Kriegseinwirkungen und/oder Kriegsschäden erkennbar.</p>		<p>Qualität: sehr gut</p>
<p>251658240</p>

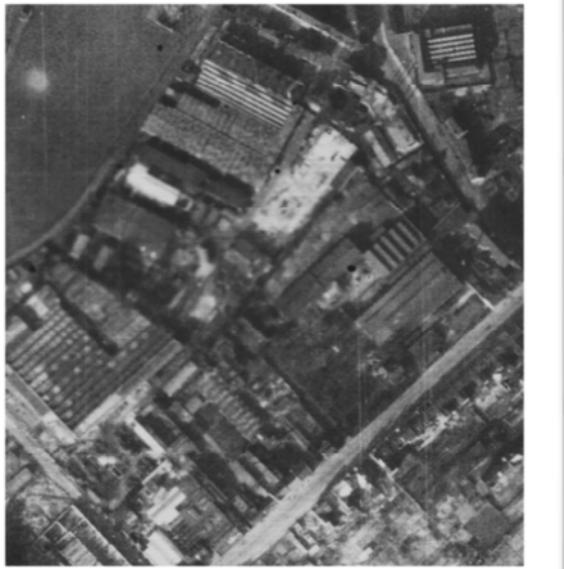
<p>Luftbild 8006, Flug AA/944          Aufnahme vom <b>28.03.1944</b>          Höhe: 36.000, Maßstab: ca. 1 : 12.000</p>
<p>Auf dem Firmengelände sind keine Kriegseinwirkungen und/oder Kriegsschäden erkennbar.</p>		<p>Qualität: schlecht</p>

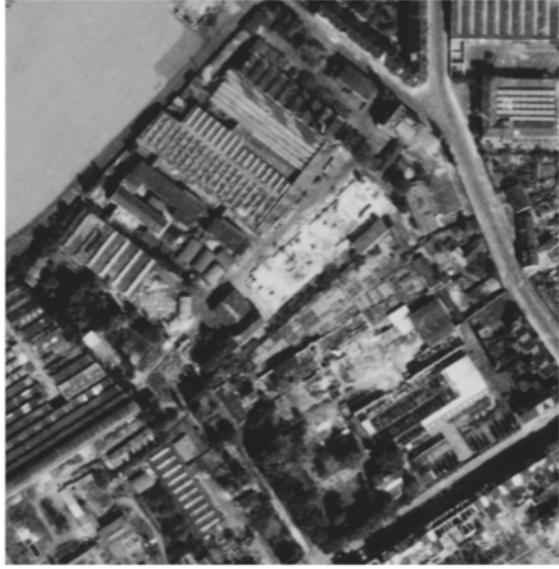
<p>Luftbild 4068, Flug US7JP/3279</p> <p>Aufnahme vom <b>12.09.1944</b></p> <p>Höhe: 30.000, Maßstab: ca. 1 : 15.000</p>
<p>Auf dem Firmengelände sind keine Kriegseinwirkungen und/oder Kriegsschäden erkennbar.</p>		<p>Qualität: sehr gut</p>
<p>251658240</p>

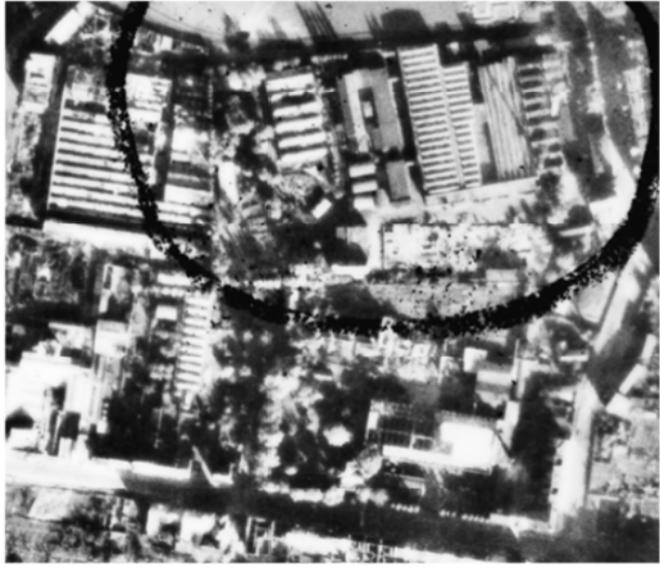
<p>Luftbild 4060, Flug 140/1114</p> <p>Aufnahme vom <b>12.10.1944</b></p> <p>Höhe: 27.000, Maßstab: ca. 1 : 9.000</p>
<p>Dach des heutigen Gebäudes W teilweise beschädigt. Sonst keine weiteren Schäden erkennbar.</p>		<p>Qualität: gut</p>

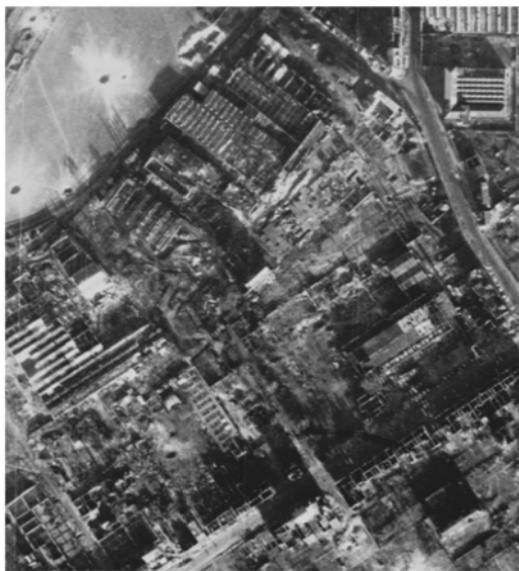
Erst mit dem Überflug am 26.11.1944 waren Schäden an den Dachkonstruktionen der heutigen Gebäude W und D zu erkennen. Auf Grund des Schadensbildes ist nicht von einem direkten Bombentreffer auszugehen. Zudem waren Bombentrichter innerhalb von Freiflächen auf der Liegenschaft zu erkennen.

<p>Luftbild 28003, Flug 106G/3641</p> <p>Aufnahme vom <b>26.11.1944</b></p> <p>Höhe: 22.000, Maßstab: ca. 1 : 7.300</p>
<p>Gebäude W und D weisen Schäden an der Dachkonstruktion auf. Bombentrichter im Bereich südlich des Geb. F (damals Freifläche).</p>		<p>Qualität: gut</p>
<p>251658240</p>

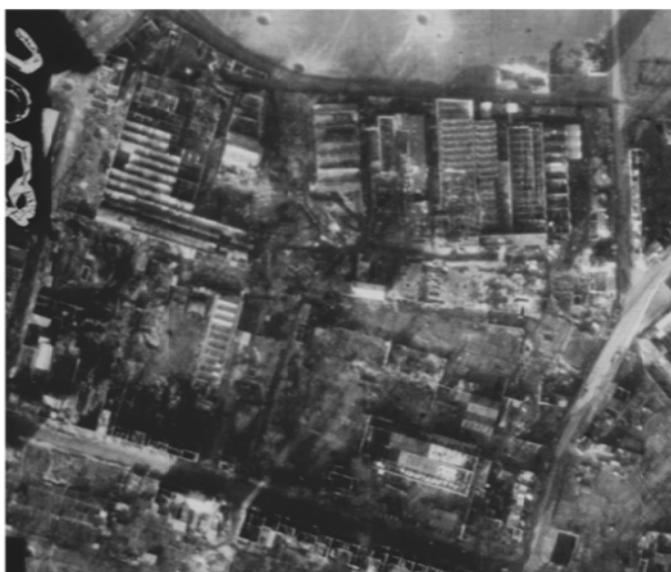
Beim Überflug am 16.12.1944 waren ebenfalls Schäden an den Dachkonstruktionen der heutigen Gebäude E, D, C, F, A und J erkennbar. Auch hier ist auf Grund des Schadensbildes nicht von direkten Bombentreffern auszugehen, wobei Bombentrichter innerhalb von Freiflächen zu erkennen sind.

<p>Luftbild 2058, Flug US33/2033</p> <p>Aufnahme vom <b>16.12.1944</b></p> <p>Höhe: 20.000, Maßstab: ca. 1 : 10.000</p>
<p>Schäden an den Gebäuden: E/D/C/F/A/J. Keine direkten Bombentreffer. Schäden am Dach des Gebäudes W, Bombentrichter südl. Gebäude F.</p>		<p>Qualität: mässig</p>

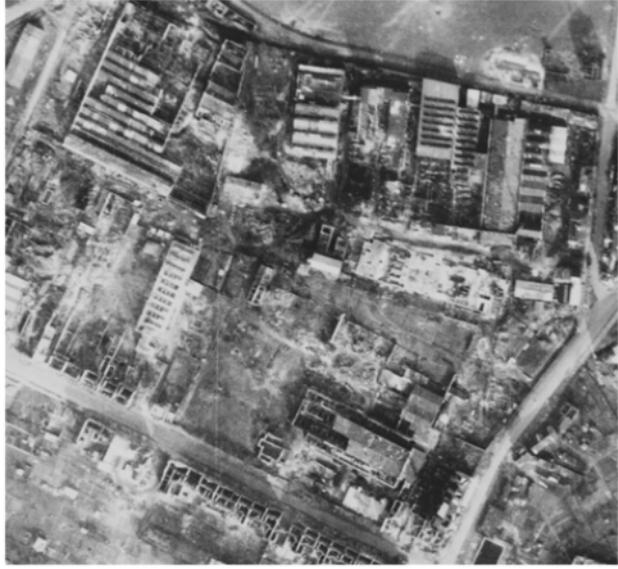
Im Bild vom 19.03.1945 sind massive Schäden im südlichen Bereich des aktuellen Gebäudes C erkennbar. Auf Grund der massiven Zerstörung kann hier von einem direkten Bombentreffer ausgegangen werden. Zudem sind die Gebäude zwischen den heutigen Gebäude F und W vollständig zerstört. Das Schadensbild an den Dachkonstruktionen der Gebäude H, E und D hat sich deutlich erweitert. Auch hier waren Bombentrichter in den Freiflächen erkennbar.

<p>Luftbild 1038, Flug US33/2508</p> <p>Aufnahme vom <b>19.03.1945</b></p> <p>Höhe: 15.000, Maßstab: ca. 1 : 7.500</p>
<p>Der südl. Bereich des Gebäudes W wurde stark zerstört (vermutlich direkter Treffer), Beschädigungen an den Dachkonstruktionen des Gebäudes H/D/E/W. Gebäude zwischen Geb. F und W vollständig zerstört. Bombentrichter in den Freiflächen.</p>		<p>Qualität: gut</p>
<p>251658240</p>

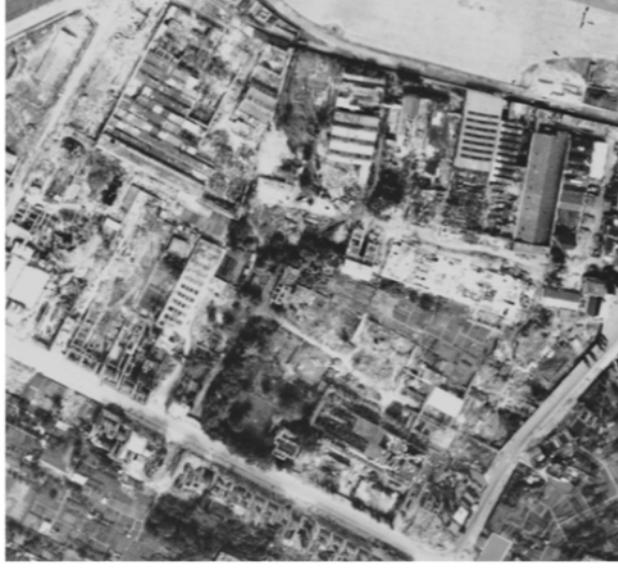
<p>Luftbild 7096, Flug US7/LOC34D</p> <p>Aufnahme vom <b>08.06.1945</b></p> <p>Höhe: 3.250, Maßstab: ca. 1 : 6.500</p>
<p>Unveränderte Situation im Vergleich mit der Aufnahme vom 19.03.1945</p>		<p>Qualität: sehr gut</p>

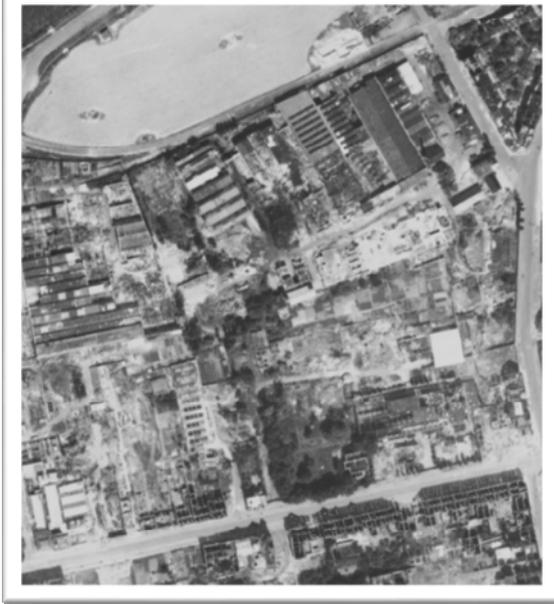
<p>Luftbild 7097, Flug US7/LOC38D</p> <p>Aufnahme vom <b>18.06.1945</b></p> <p>Höhe: 3.250, Maßstab: ca. 1 : 6.500</p>
<p>251658240</p> <p>Unveränderte Situation im Vergleich mit der Aufnahme vom 19.03.1945</p>	<p>Qualität: sehr gut</p>
