Prüfgutachten zum Sanierungskonzept REDUCTA GmbH (2016) sowie

Neubewertung von Analysendaten im Zusammenhang mit dem

B-Plangebiet (B5781/38) "Nördlich Westfalenstraße"

Nordteil C.F. GOMMA-Gelände

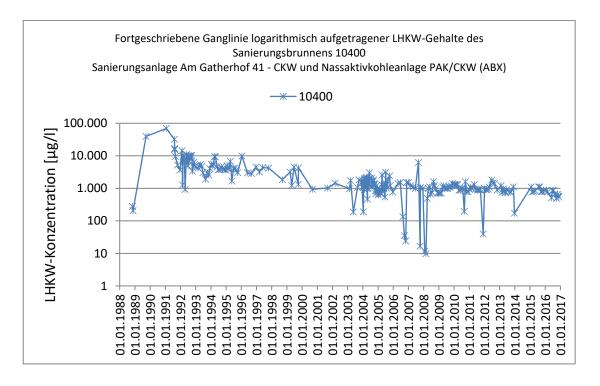
Diagramm 3.1: CKW-Konzentrationsverlauf am Sanierungsbrunnen 10400 [µg/l]

Hierbei ist die Strömungssituation der beiden in Fließrichtung hintereinander liegenden Sanierungsbrunnen 15236 und 10400 zu beachten (s. Profilschnitt Anlage 10.1). Der in Fließrichtung zuvorderst liegende Sanierungsbrunnen 15236 schirmt den relativ schmalen Schadensbereich des CKW-Schadens mit der vorgegebenen Sollförderrate vermutlich bereits vollständig hydraulisch ab und sorgt dafür, dass dem abstromig gelegenen Förderbrunnen 10400 kein oder nur noch wenig Grundwasser mehr aus ostnordöstlicher Hauptfließrichtung mehr zuströmt. Der Einzugsbereich des Förderbrunnens 10400 verlagert sich somit mehr seitlich nach Norden und nach Süden und der untere Kulminationspunkt des Brunnens 10400 verschiebt sich in westliche Richtung, was für eine große Entnahmebreite des Brunnens sorgt. Diesbezüglich wurden über das vorliegende Grundwasserströmungsmodell Optimierungsrechnungen beauftragt.

Die vorliegenden Analysenergebnisse aus dem CKW-Sanierungsbrunnen 10400 und der Ganglinienverlauf der CKW-Konzentrationsentwicklung an diesem Brunnen belegen ein noch hohes Schadstoffpotenzial im hydraulischen Einzugsbereich des Brunnens (Bereich der MIP 16.1), welches ohne Dekontamination der Quelle eine langfristige Grundwasserverunreinigung verursacht und damit das Erfordernis einer langfristigen hydraulischen Sicherung des Schadens erfordert.

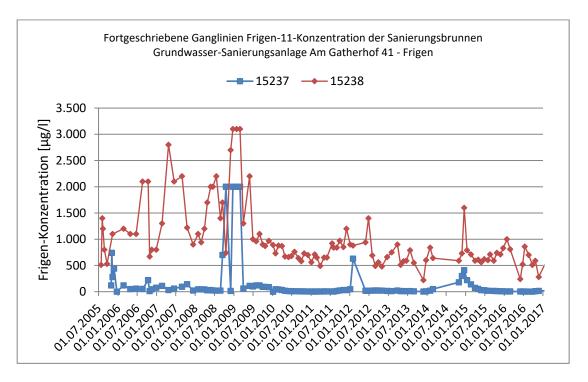
Diagramm 3.2: Frigen-Konzentrationsverlauf an den Sanierungsbrunnen 15237 und 15238 [μg/l]

Im Betrieb des vollkommen verfilterten Sanierungsbrunnens 15238 weist dieser mit einer Förderrate von 5 m³/h mit konstanter Konzentrationstendenz aktuell FRIGEN-Gehalte zwischen 500 und 1.000 μg/l auf. Auf Grund fehlender Grundwasseraufschlüsse im direkten Abstrom des Brunnens kann nicht zweifelsfrei belegt werden, ob bereits der Sanierungsbrunnen 15238 alleine eine vollständige hydraulische Abschirmung des FRIGEN-Schadens bewirkt; dieses ist allerdings zu vermuten. Zusammen mit dem abstromig gelegenen zweiten Sanierungsbrunnen 15237, der ebenfalls mit einer Förderrate von 5 m³/h

betrieben wird und ein deutlich geringeres Konzentrationsniveau aufweist, ist die hydraulische Abschirmung des FRIGEN-Schadens im Quartär sichergestellt. Diesbezüglich wurden über das vorliegende Grundwasserströmungsmodell Optimierungsrechnungen beauftragt.

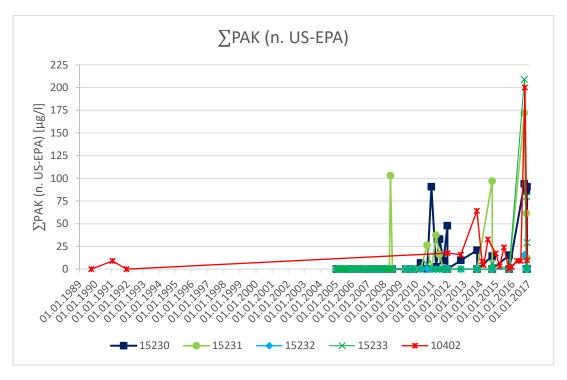
Diagramm 3.3: Darstellung der Summen-PAK-Gehalte ausgewählter Grundwassermessstellen von 1989 bis heute

Im Vergleich zu den zurückliegenden Fahnenaufnahmen sind in 2016 insgesamt ansteigende PAK-Konzentrationen im Grundwasser nachgewiesen worden. In den folgenden Diagrammen sind die Σ PAK-Gehalte der Grundwassermessstellen 15230-15233 (Mehrfachmessstelle nördlich Gebäude E) und 10402 (nordöstliche Grundstücksecke) seit dem Jahr 1989, bzw. seit 2008 bis zur aktuellen Fahnenaufnahme 2016 dargestellt.

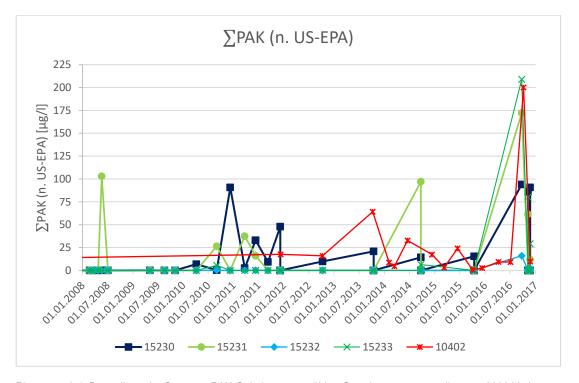
<u>Diagramm 3.4:</u> Darstellung der Summen-PAK-Gehalte ausgewählter Grundwassermessstellen von 2008 bis heute

Mit Darstellung der Ergebnisse seit dem 01.01.2008 wird deutlich, dass die drei bisherigen "Peaks" aus den Jahren 2008, 2011 und 2014 mit Σ -PAK-Gehalten um 100 μ g/l mit der aktuellen Fahnenaufnahme 2016 und nachgewiesenen Σ PAK-Gehalten um 200 μ g/l deutlich übertroffen werden.
