Gewerbepark Flugplatz Gütersloh GmbH

Nebenflächen Flugplatz Gütersloh

Historische Recherche

März 2019

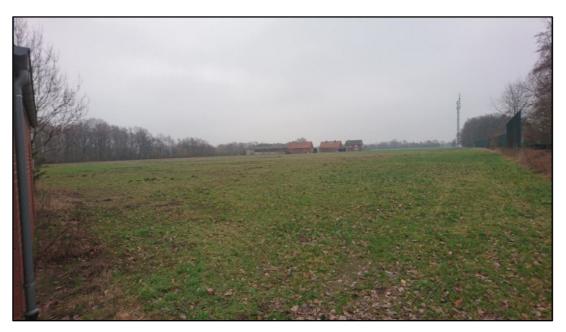
Foto 1: Sicht von Westen auf den Sportplatz an der Straße Oester (Maßnahme West).

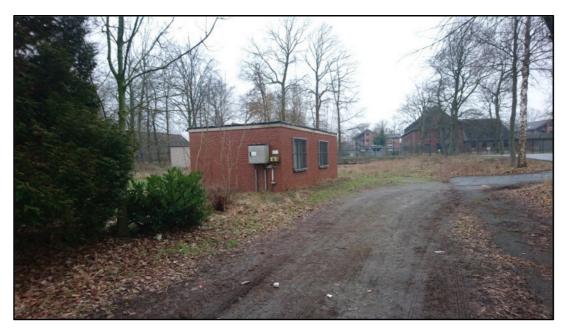
Foto 2: Gebäude [1] am Rand des ehemaligen Sportplatzes an der Straße Oester.

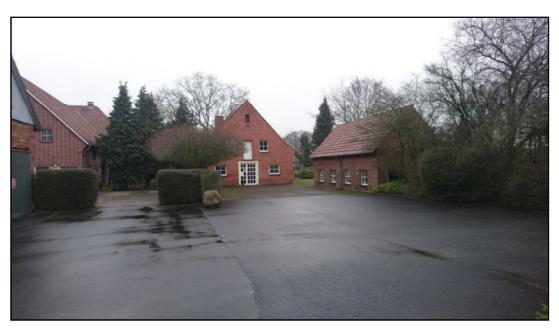
Foto 3: Hofanlage Oester 57, rechts die ehemalige Werkstatt [53, 54], mittig das ehemals als Büro genutzte Gebäude [55], links Wohnhaus [58, 59] mit der vorgelagerten Scheune, in der eine kleine Reparaturwerkstatt eingerichtet war [57].

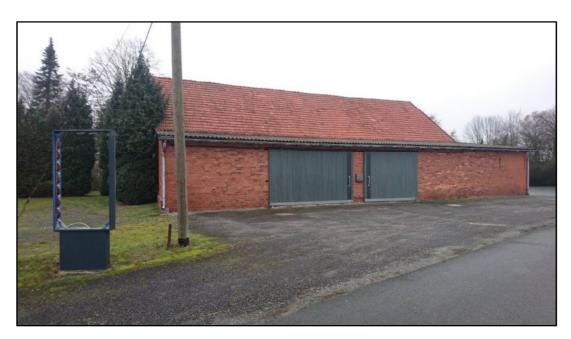
Foto 4: Für den Kfz-Handel genutztes Gebäude [60, 61].

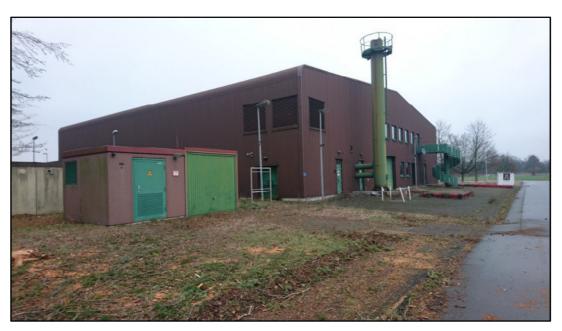
Foto 5: Sicht auf die Sporthalle [40] und die Trafoanlage [51]. Neben der Sport-halle der Kamin [38] und der Domschacht [39].

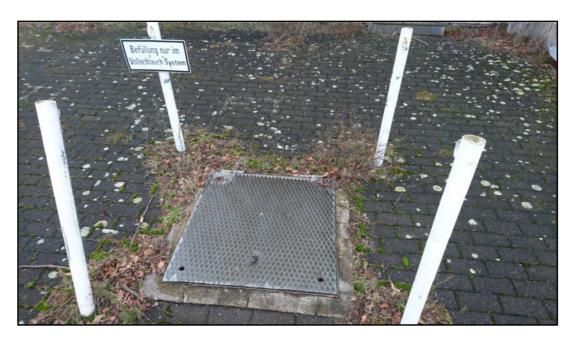
Foto 6: Domschacht [39] zur Befüllung der Heizölanlage.

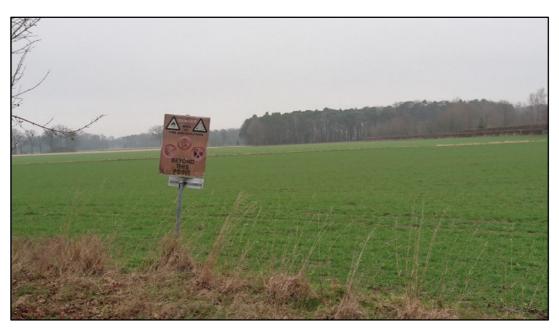
Foto 7: Hinweisschild, Text auf der Rückseite: Achtung Feuer und Explosionsgefahr Anfang des Gefahrenbereichs.

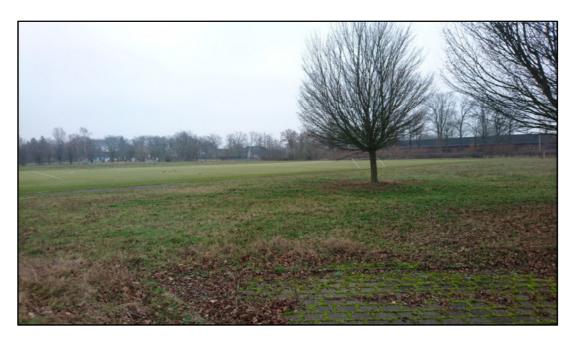
Foto 8: Sicht auf die Sportplatzanlage östlich der Sporthallen.

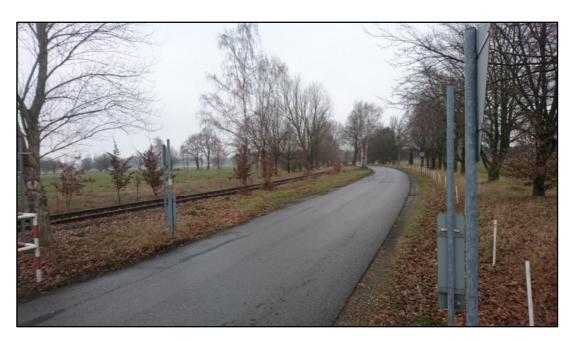
Foto 9: Sicht auf die Gleisanlage und den Nottebrocksweg nach Norden.

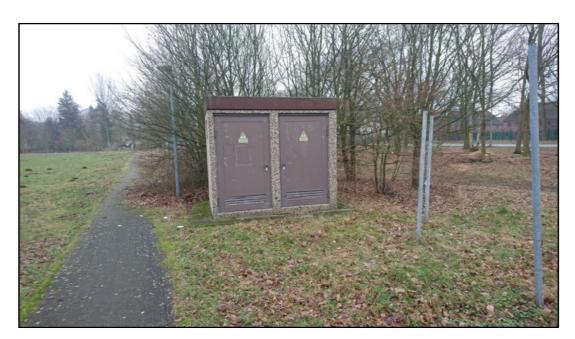
Foto 10: Trafoanlage [69] am Nottebrocksweg.

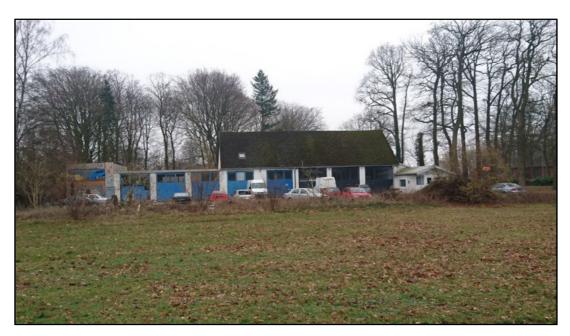
Foto 11: Werkstattgebäude [74, 75], rechts der Anbau mit der Tankstelle [76].

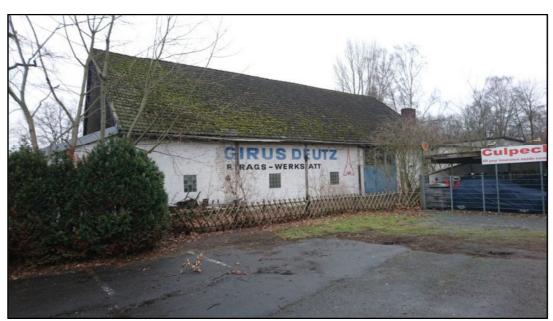
Foto 12: Werkstattgebäude [75] von der Rückseite.

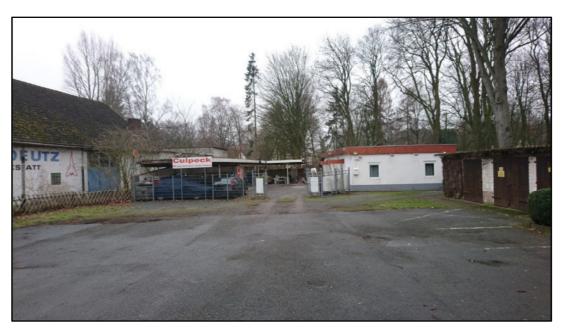
Foto 13: Links im Bild die PKW-Überdachung [79], rechts die Bürogebäude [81, 82] und davor die Garagen [83].

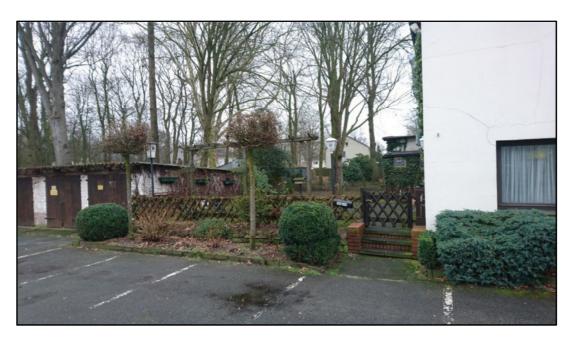
Foto 14: Links die Garagen [83] und am rechten Bildrand das Wohnhaus [86].

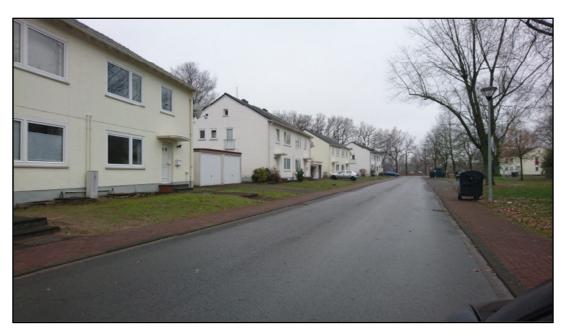
Foto 15: Blick in die Wohnsiedlung Parsevalstraße / Zeppelinstraße.

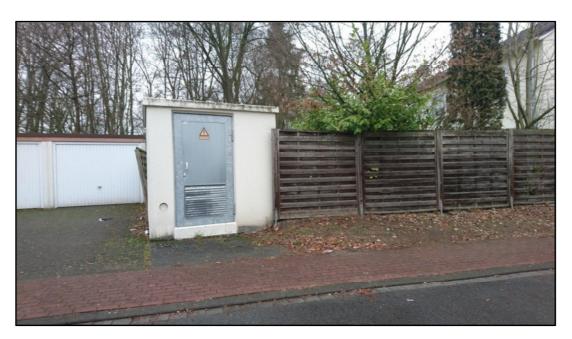
Foto 16: Trafoanlage [94].
