### Schichtenverzeichnisse

| <b>BAUVORHABEN:</b> | Altlastenuntersuchung<br>Bundeswehrgelände Talburg-/Kantstraße<br>42579 Heiligenhaus | Anlage: | 3 |

Altlastenuntersuchung  
BW-Gelände Talburg-/Kantstraße, 42579 Heiligenhaus

## Ergebnisse der chemischen Analysen

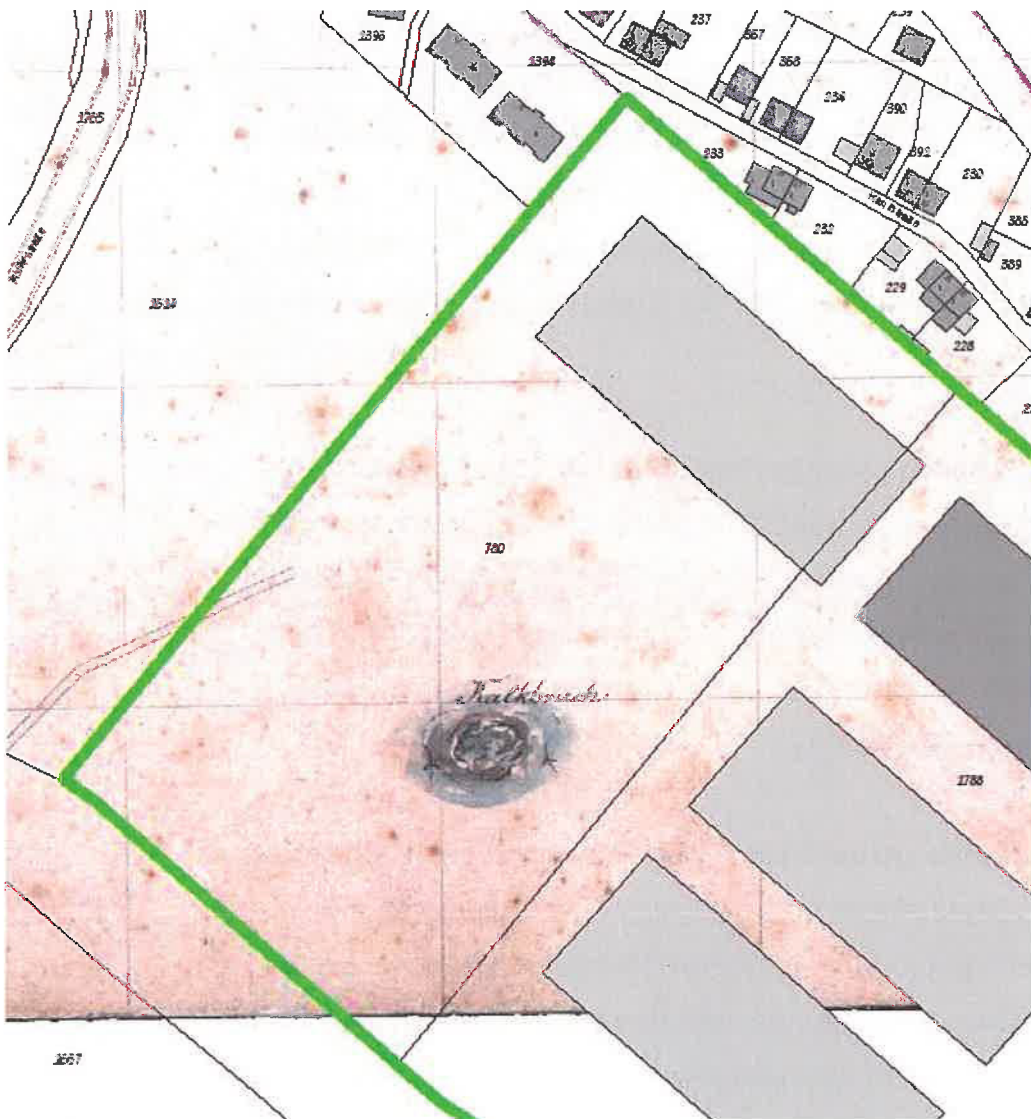
(Abbildung 1 ohne Maßstab)

Die Frage, ob und inwieweit der oben genannte Abbau auch heute noch auf die Grundstücksoberfläche einwirkt, kann von hier aus nicht beantwortet werden. Zur Aufklärung der tatsächlichen Verhältnisse wären weitere Untersuchungen erforderlich – möglicherweise auch Bohrungen.

- Im tages-/oberflächennahen Bereich vorhandene Hohlräume oder Verbruchzonen können auch heute noch zu einem Einstürzen oder Absenken der Grundstücksoberfläche führen.
- Sollten im tages- oder oberflächennahen Bereich Hohlräume oder Verbruchzonen infolge von zugelassenem oder widerrechtlichem Abbau oder „Uraltbergbau“ vorhanden sein, so kann nicht ausgeschlossen werden, dass hier die Grundstücksoberfläche einstürzt oder absinkt.

Wenn Sie den Bergbau bewerten lassen wollen, zum Beispiel für Anpassungs – und Sicherungsmaßnahmen oder im Schadensfall, empfehle ich Ihnen einen Sachverständigen einzuschalten. Die Bezirksregierung Arnsberg hat auf ihrer Internetseite eine Liste mit Sachverständigen bereitgestellt, die im Bereich Altbergbau und Gefahrenabwehr tätig sind ([www.bra.nrw.de/3025617](http://www.bra.nrw.de/3025617)).
