Sack + Temme GbR, Neulandstr. 6, 49084 Osnabrück

11.01.2019

– Rückbau der ehem. Gärtnerei Finkmann, Müdenkamp 8, 32657 Lemgo –
-Gebäudeschadstoffkataster-
Bearbeitungsnummer: 1812.4731

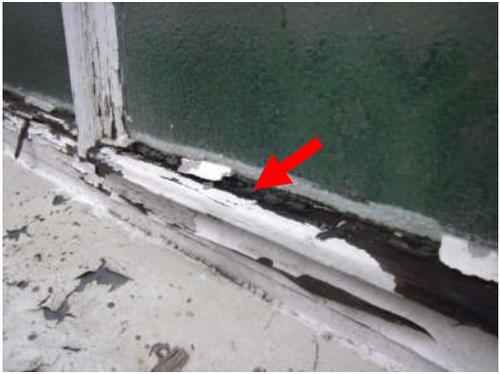
Probenbezeichnung / Beschreibung	Lokalität	Ergebnis	Foto der Probenahmestelle
FK1 / Fensterkitt	Bürogebäude, Holzfenster	<i>kein Asbest nachgewiesen</i>

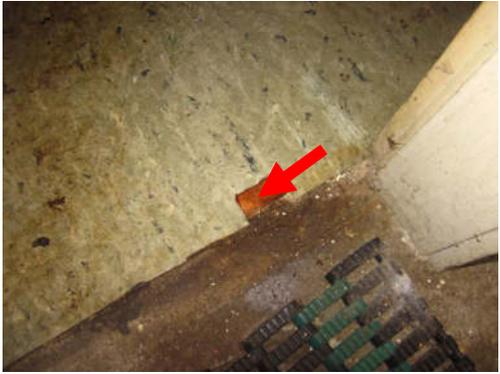
BB1 / PVC-Bodenbelag + Holzfaserplatte	Bürogebäude, hinteres Büro, Fußboden	<i>kein Asbest nachgewiesen</i>

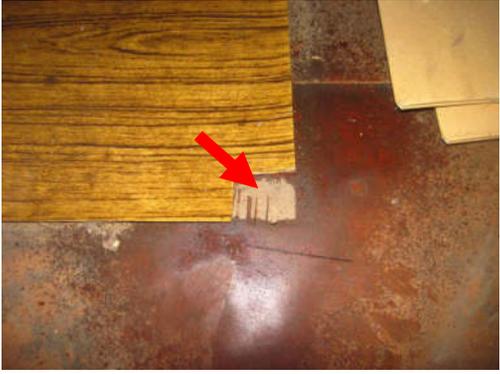
BB2 / PVC-Bodenbelag	Bürogebäude, vorderes Büro, Fußboden	<i>kein Asbest nachgewiesen</i>

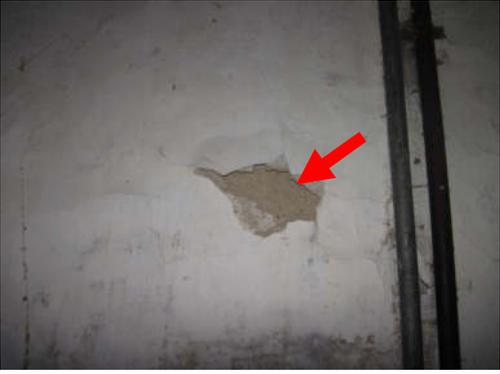
WF2 / Wandfarbe (weiß) mit Spachtel/Putz	Garagengebäude, Werkstatt, Wand	<i>kein Asbest nachgewiesen</i>

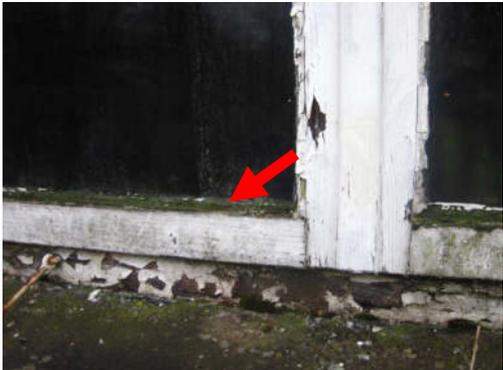
Probenbezeichnung / Beschreibung	Lokalität	Ergebnis	Foto der Probenahmestelle
FK2 / Fensterkitt	Garagegebäude, Holzfenster	<i>kein Asbest nachgewiesen</i>

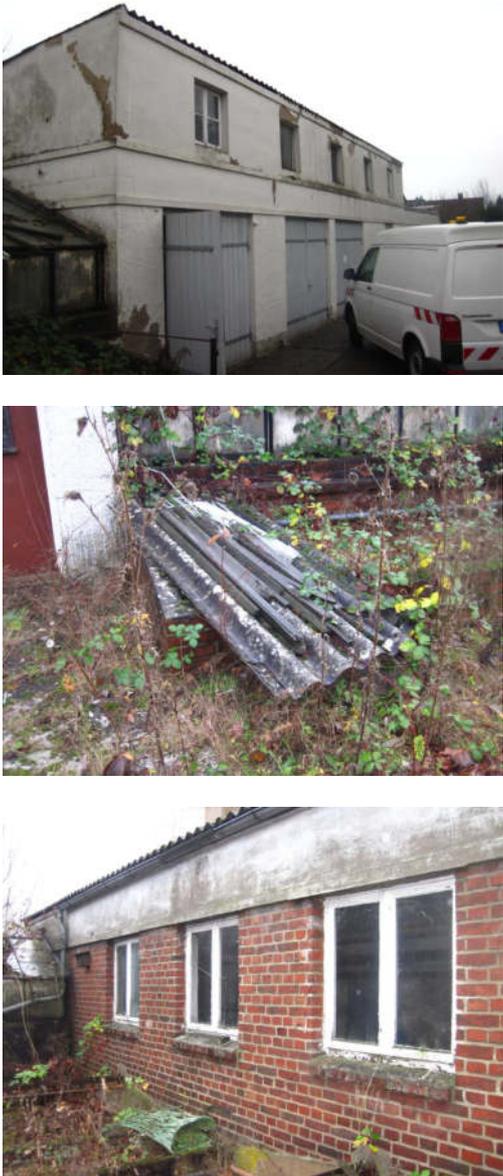
Keine Probe / Faserzement- Wellplatten	Dacheindeckung Garage, Gara- genanbau und Schuppen im östlichen Garten, lose lagernd vor dem Bürogebäu- de, straßenseitig	als asbesthaltig eingestuft

Die an verschiedenen Stellen liegenden Wellasbestplatten, der alte Rippenheizkörper, die alten Heizungsanlagen, die Schornstein-Abdeckplatten, die Revisionsklappen der Schornsteine, die Dichtungen der Flansche an den Heizungsrohrleitungen, die NH-Sicherungen und die Platten der Pflanztische wurden dagegen vor Ort als asbesthaltig eingestuft.

Die asbesthaltigen Materialien (Wellasbestplatten, Rippenheizkörper, Schornsteinplatten, Flanschdichtungen, NH-Sicherungen und Platten der Pflanztische) sind der ordnungsgemäßen Entsorgung unter der Abfallschlüsselnummer **17 06 05* "asbesthaltige Baustoffe"** zuzuführen.

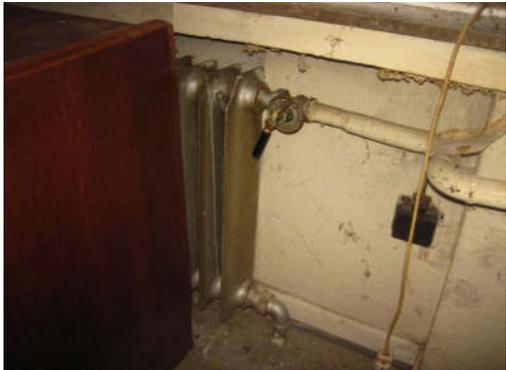
Probenbezeichnung / Beschreibung	Lokalität	Ergebnis	Foto der Probenahmestelle
Keine Probe / Alter Rippenheizkörper	Bürogebäude, hinteres Büro	als asbesthaltig eingestuft [Dichtungen zwischen den Rippen können Asbest enthalten]

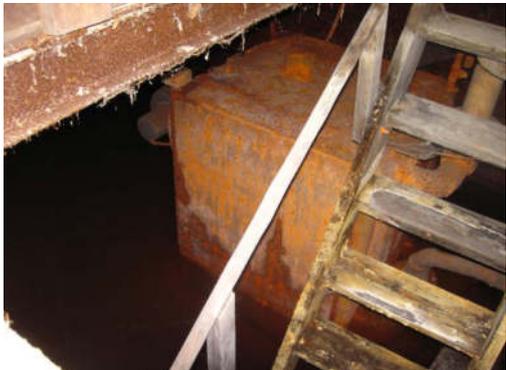
Keine Probe / Alte Heizung	Bürogebäude, Keller	als Gerät mit asbesthaltigen Bauteilen [Dichtungen, Isolierplatten, etc.] eingestuft

Bei den Heizungsanlagen ist aufgrund ihres Alters mit hoher Wahrscheinlichkeit von asbesthaltigen Bauteilen auszugehen. Diese Teile können entweder von einer Fachfirma vor Ort ausgebaut werden (s.o.) oder die Kessel sind als Ganzes unter der Abfallschlüsselnummer **16 02 12* "gebrauchte Geräte, die freies Asbest enthalten"** zu entsorgen,

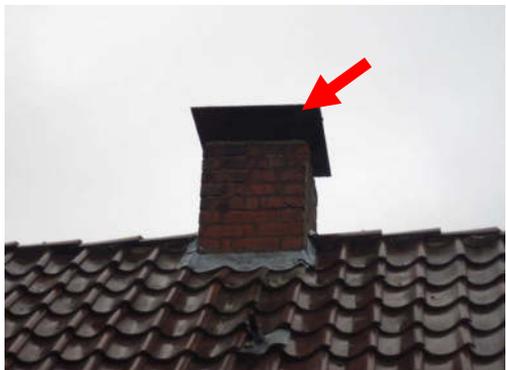
Keine Probe / Faserzementplatte auf Schornstein	Bürogebäude, Dach	als asbesthaltig eingestuft

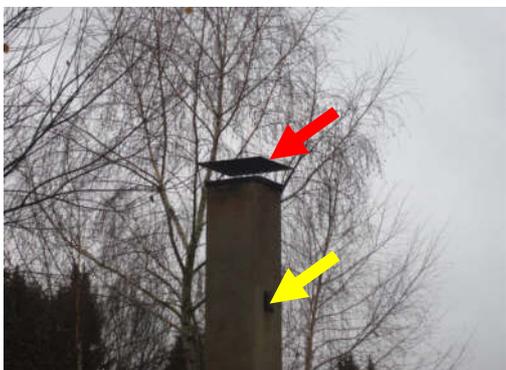
Keine Probe / Platte auf Schornstein (roter Pfeil) + Revisionsklappe aus Metall (gelber Pfeil)	Bürogebäude, Dach	als asbesthaltig eingestuft Dichtung als asbesthaltig eingestuft

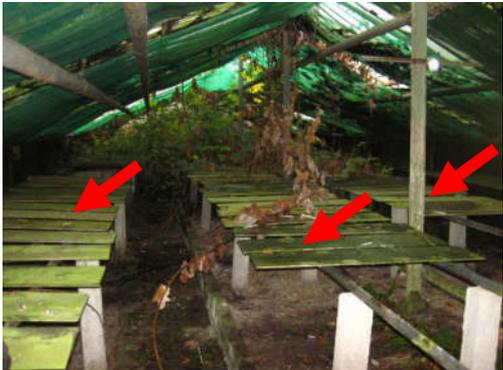
Probenbezeichnung / Beschreibung	Lokalität	Ergebnis	Foto der Probenahmestelle
Keine Probe / Platten der Pflanz- sche	Gewächshäuser	als asbesthaltig eingestuft

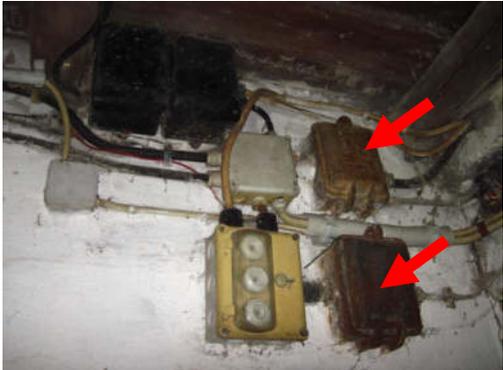
Keine Probe / Sicherungskästen	Garagengebäude, 1.Garage, unter Decke	sind auf alte NH- Sicherungen und Asbestdichtungen zu prüfen

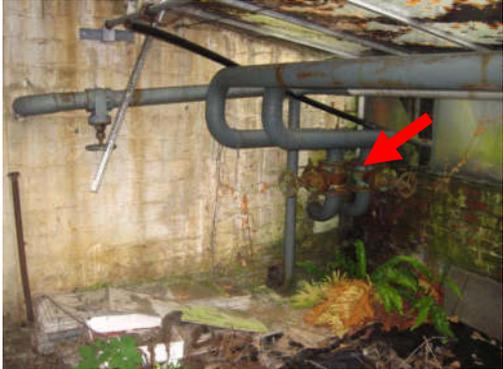
Keine Probe / Flanschverbindungen an den Heizrohren	Gewächshaus, hinter dem Garagengebäude	Dichtungen als asbesthaltig einge- stuft

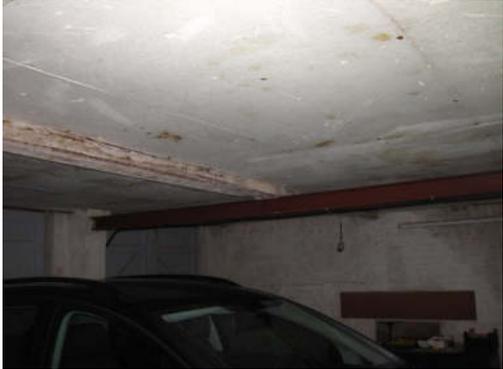
Keine Probe / Polystyrolämmplat- ten	Garagengebäude, 2.Garage, Deckendämmung	als HBCD-haltig eingestuft

Es wurde Polystyrol als Dämmung einer Garagendecke und als Dämmung im Taubenschlag des Garagengebäudes angetroffen. Bei diesen Materialien besteht der Verdacht auf Hexabromcyclododecan (HBCD). Da es sich aber um eine geringe Menge an Polystyrol handelt kann diese mit den übrigen Baumischabfällen entsorgt werden. Der HBCD-Erlass des Landes Nordrhein-Westfalen zur POP-Abfall-Überwachungs-Verordnung vom 22.02.2018 gibt vor, dass bei geringer Menge an HBCD-haltigen Dämmmaterialien eine getrennte Erfassung und Entsorgung wirtschaftlich nicht zumutbar wäre und außerdem bei der Vermengung von HBCD-haltigen Dämmplatten mit einem Anteil von max. 25 Vol.-% von der Einhaltung der Konzentrationsgrenze von 1.000 mg/kg auszugehen ist. Daher fällt das Gemisch dann nicht unter die Anforderungen der POP-Abfall-Überw (§ 2 Nr. 1 Buchstabe b).

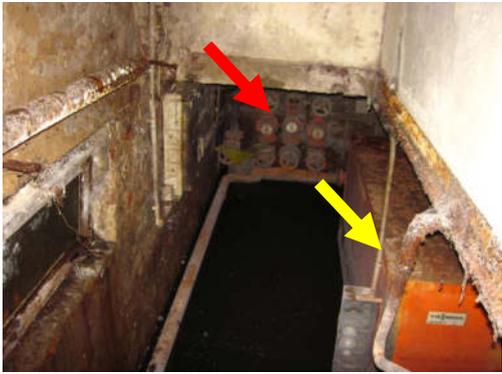
Probenbezeichnung / Beschreibung	Lokalität	Ergebnis	Foto der Probenahmestelle
Keine Probe / Flanschverbindungen (roter Pfeil) und alte Heizung (gelber Pfeil)	Garagegebäude, Keller	Dichtungen als asbesthaltig eingestuft als Gerät mit asbesthaltigen Bauteilen [Dichtungen, Isolierplatten, etc.] eingestuft

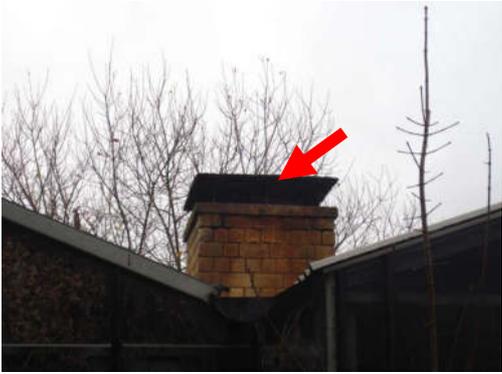
Keine Probe / Faserzementplatte auf Schornstein	Heizungshaus, Dach	als asbesthaltig eingestuft

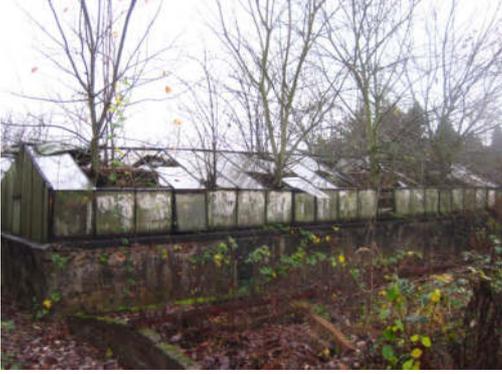
Ergebnisse Dr. Kerth + Lampe / Fensterkitt	alte Gewächshäuser, Fenster- elemente	in einigen Fenster- kitten ist Asbest nachgewiesen
