**Gutachten zu den Ergebnissen der
orientierenden Bauschadstofferhebung
- Rückbau Paulusheim und CaD-Gebäude,
Ennigerloher Straße 1 und 5, Oelde**

Projekt-Nr.: 00153GB19

Auftraggeber: Kardinal-von-Galen-Heim
Altenwohnheim der Caritas Oelde GmbH
Von-Galen-Straße 4
59302 Oelde

Münster, 31.07.2019

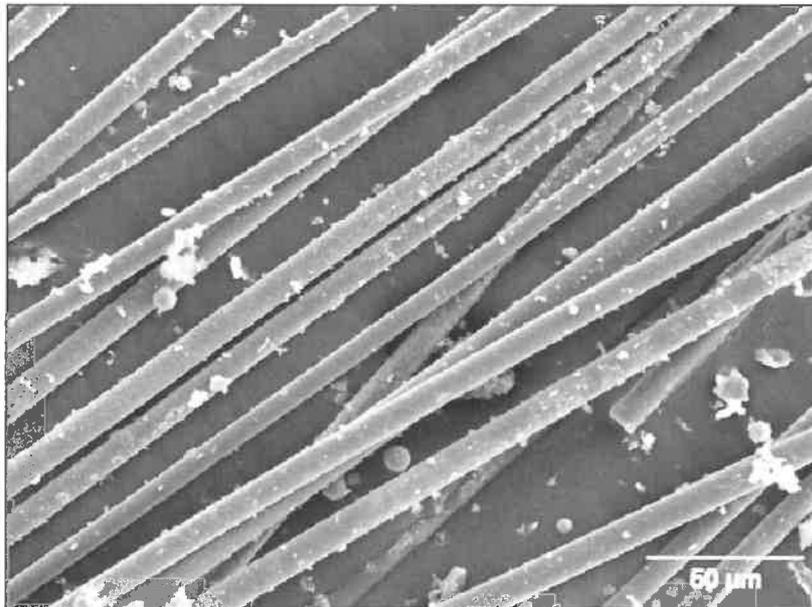
Abb.2: ACB 190932BS19 - (Veraschungsrückstand)

- (a) *makroskopische Beschreibung:*
Dachbahn (Aschegehalt - 34,6 %)
- (b) *Stoffbestand:*
Veraschungsrückstand mit wenigen KMF ohne WHO-Anteil (Abb. 2)
- ⇒ **keine Asbestfasern nachweisbar**
(Gehalt theoretisch < 0,008%)
- ⇒ **KMF ohne WHO-Anteil - keine Eintypung entsprechend**
TRGS 905 (Fassung v. 19.04.16) - da nicht kanzerogen

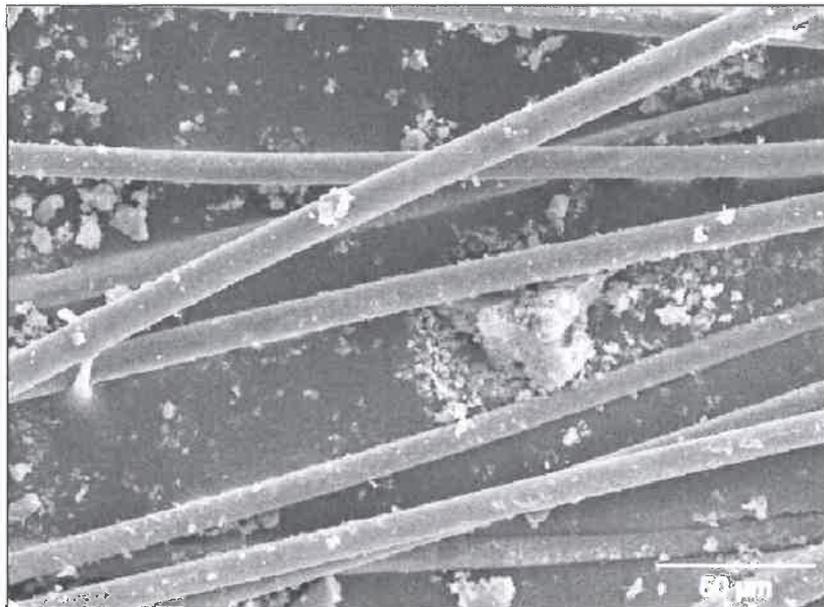
Abb.5: ACB 190935BS19 - (Veraschungsrückstand)

- (a) *makroskopische Beschreibung:*
Dachbahn (Aschegehalt - 33,7 %)
- (b) *Stoffbestand:*
Veraschungsrückstand mit wenigen KMF ohne WHO-Anteil (Abb. 5)
- ⇒ **keine Asbestfasern nachweisbar**
(Gehalt theoretisch < 0,008%)
- ⇒ **KMF ohne WHO-Anteil** - keine Eintypung entsprechend
TRGS 905 (Fassung v. 19.04.16) - da nicht kanzerogen

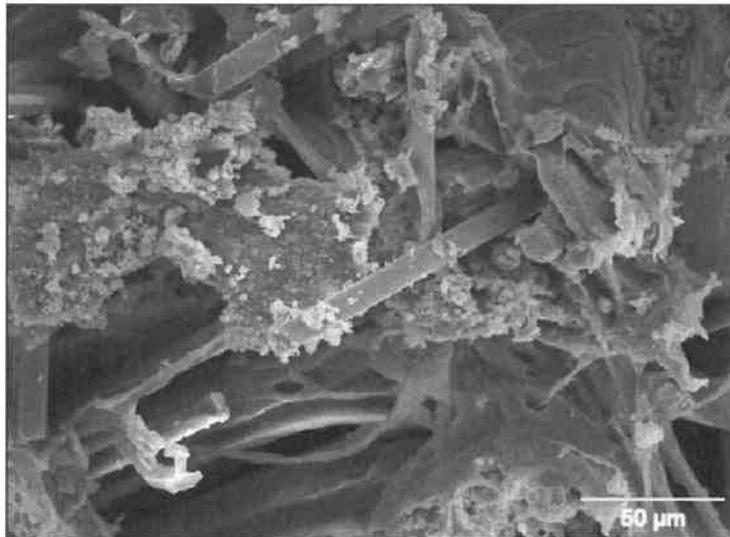
Abb. 4: ACB 190311BS19 - Belag

(b) *Stoffbestand:*
Belag: Kunststoff (PVC) mit Füllstoffen und KMF ohne WHO- Anteil
(Abb. 4), Kleber und Baustoff ohne Fasern

⇒ **keine Asbestfasern**

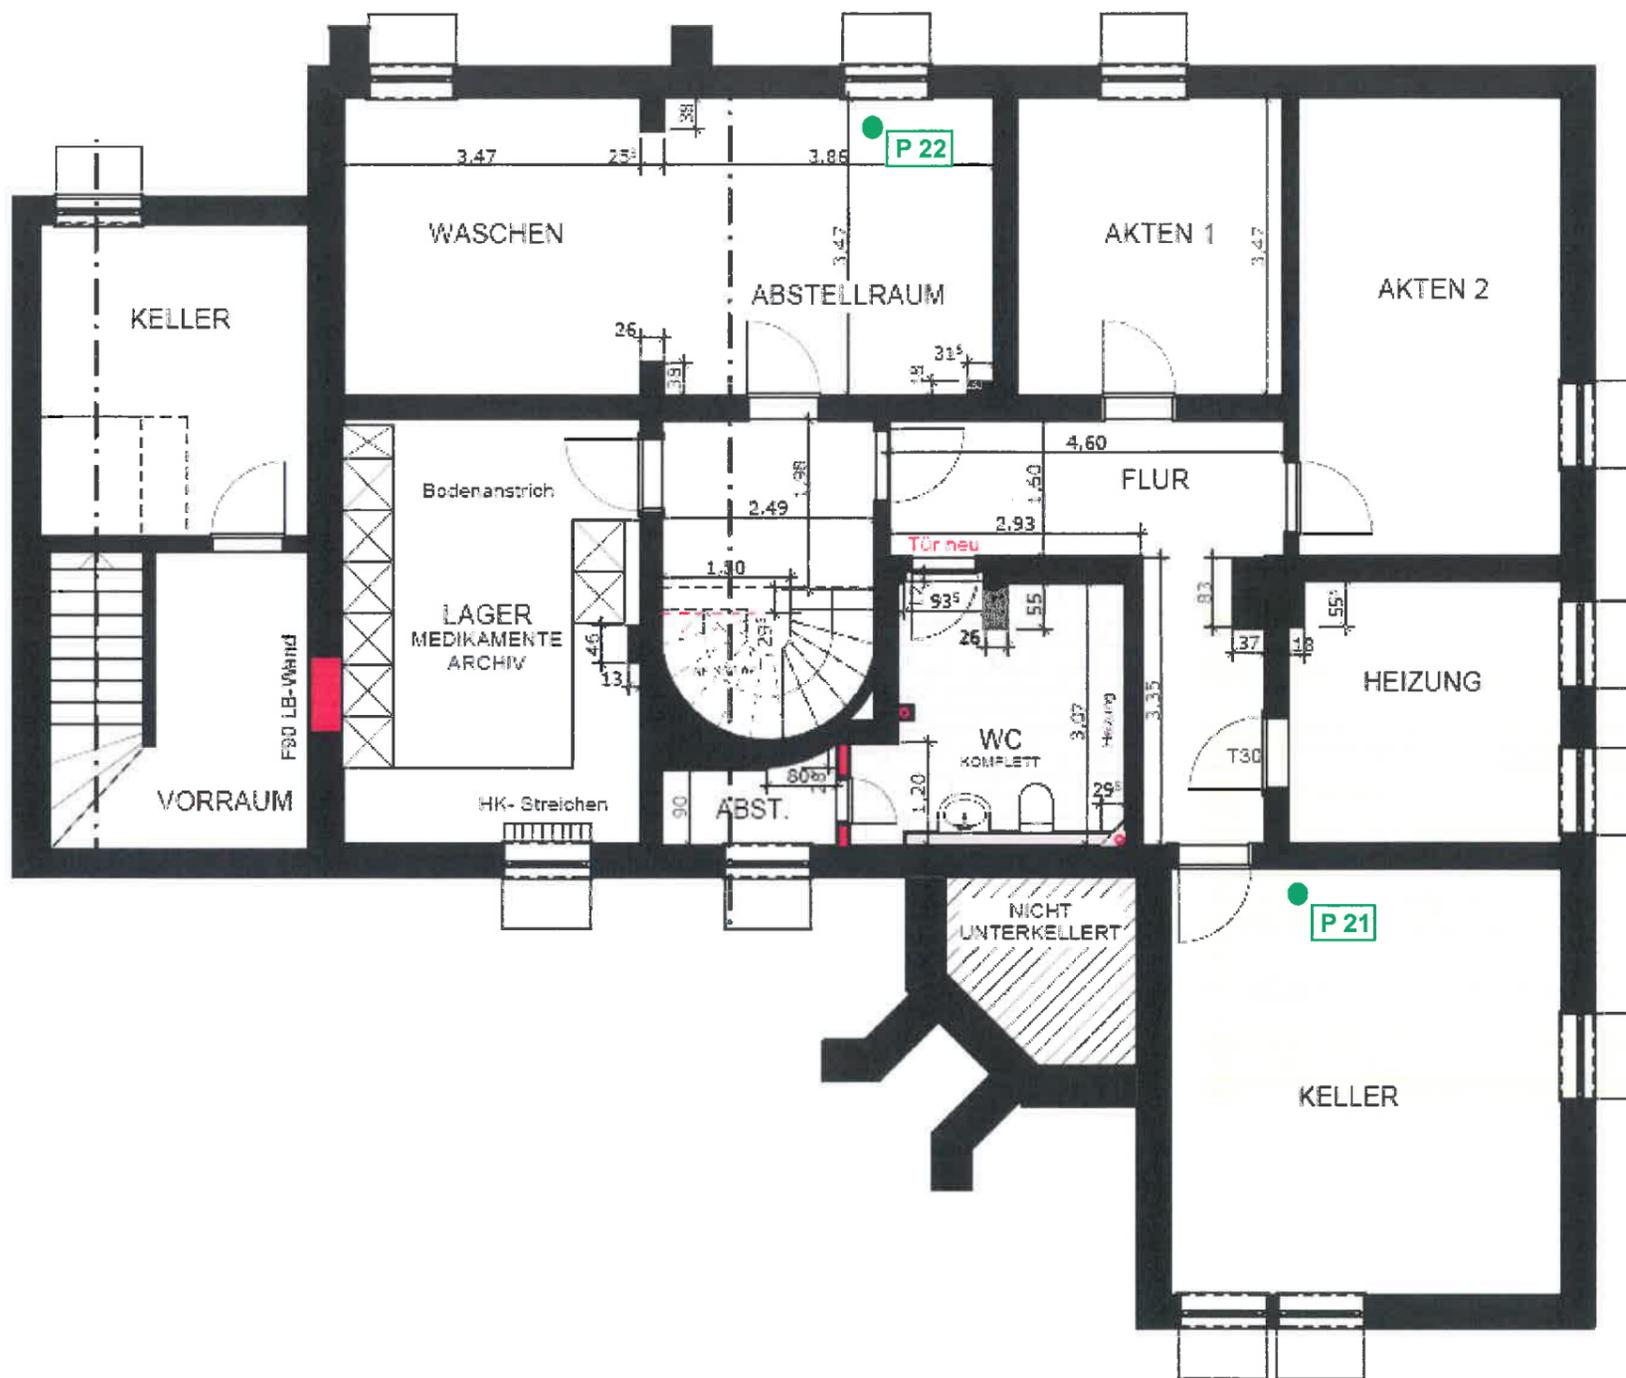
Anlage 3.2

- Rohrflanschdichtungen, Kaminreinigungsklappen, Brandschutztüren, Brandschutzklappen mit asbesthaltigen Bestandteilen
- asbesthaltiges Lüftungsrohr
- KMF-Dämmung in Leichtbauwänden und abgehängten Decken, Akustikdeckenplatten
- KMF-Dämmungen um Rohrleitungen, Stopfmassen
- KMF-Dämmungen aufliegend auf dem Dachboden, als Dachdämmung (Obergeschoss)
- Leuchtstoffröhren, Energiesparlampen, ggf. PCB-haltige Kondensatoren
- Altholz A IV

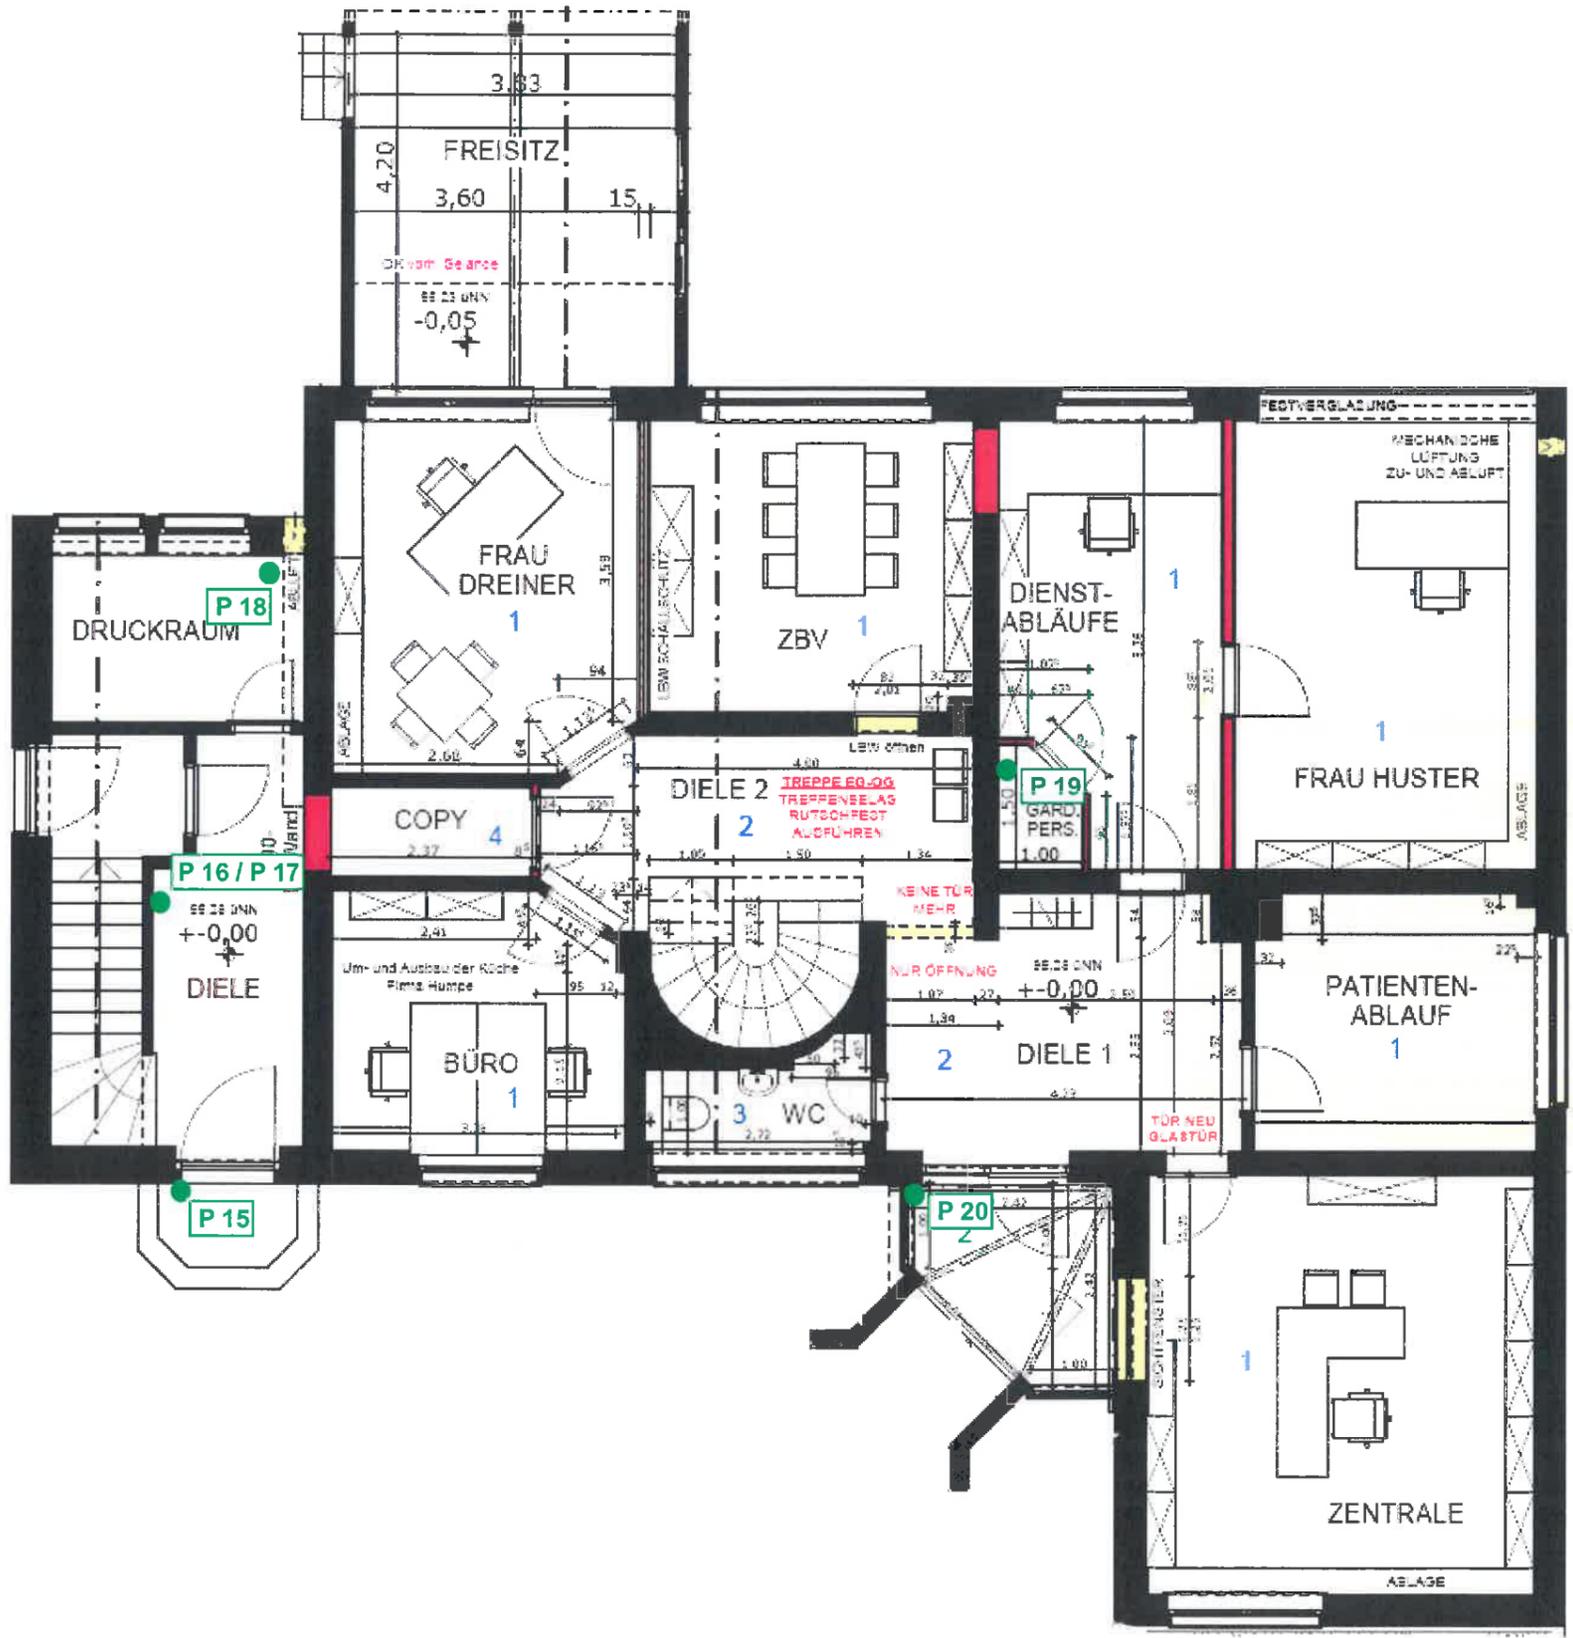
Anlage 3.3

- Rohrflanschdichtungen, Kaminreinigungsklappen, Brandschutztüren, Brandschutzklappen mit asbesthaltigen Bestandteilen
- asbesthaltiges Lüftungsrohr
- KMF-Dämmung in Leichtbauwänden und abgehängten Decken, Akustikdeckenplatten
- KMF-Dämmungen um Rohrleitungen, Stopfmassen
- KMF-Dämmungen aufliegend auf dem Dachboden, als Dachdämmung (Obergeschoss)
- Leuchtstoffröhren, Energiesparlampen, ggf. PCB-haltige Kondensatoren
- Altholz A IV

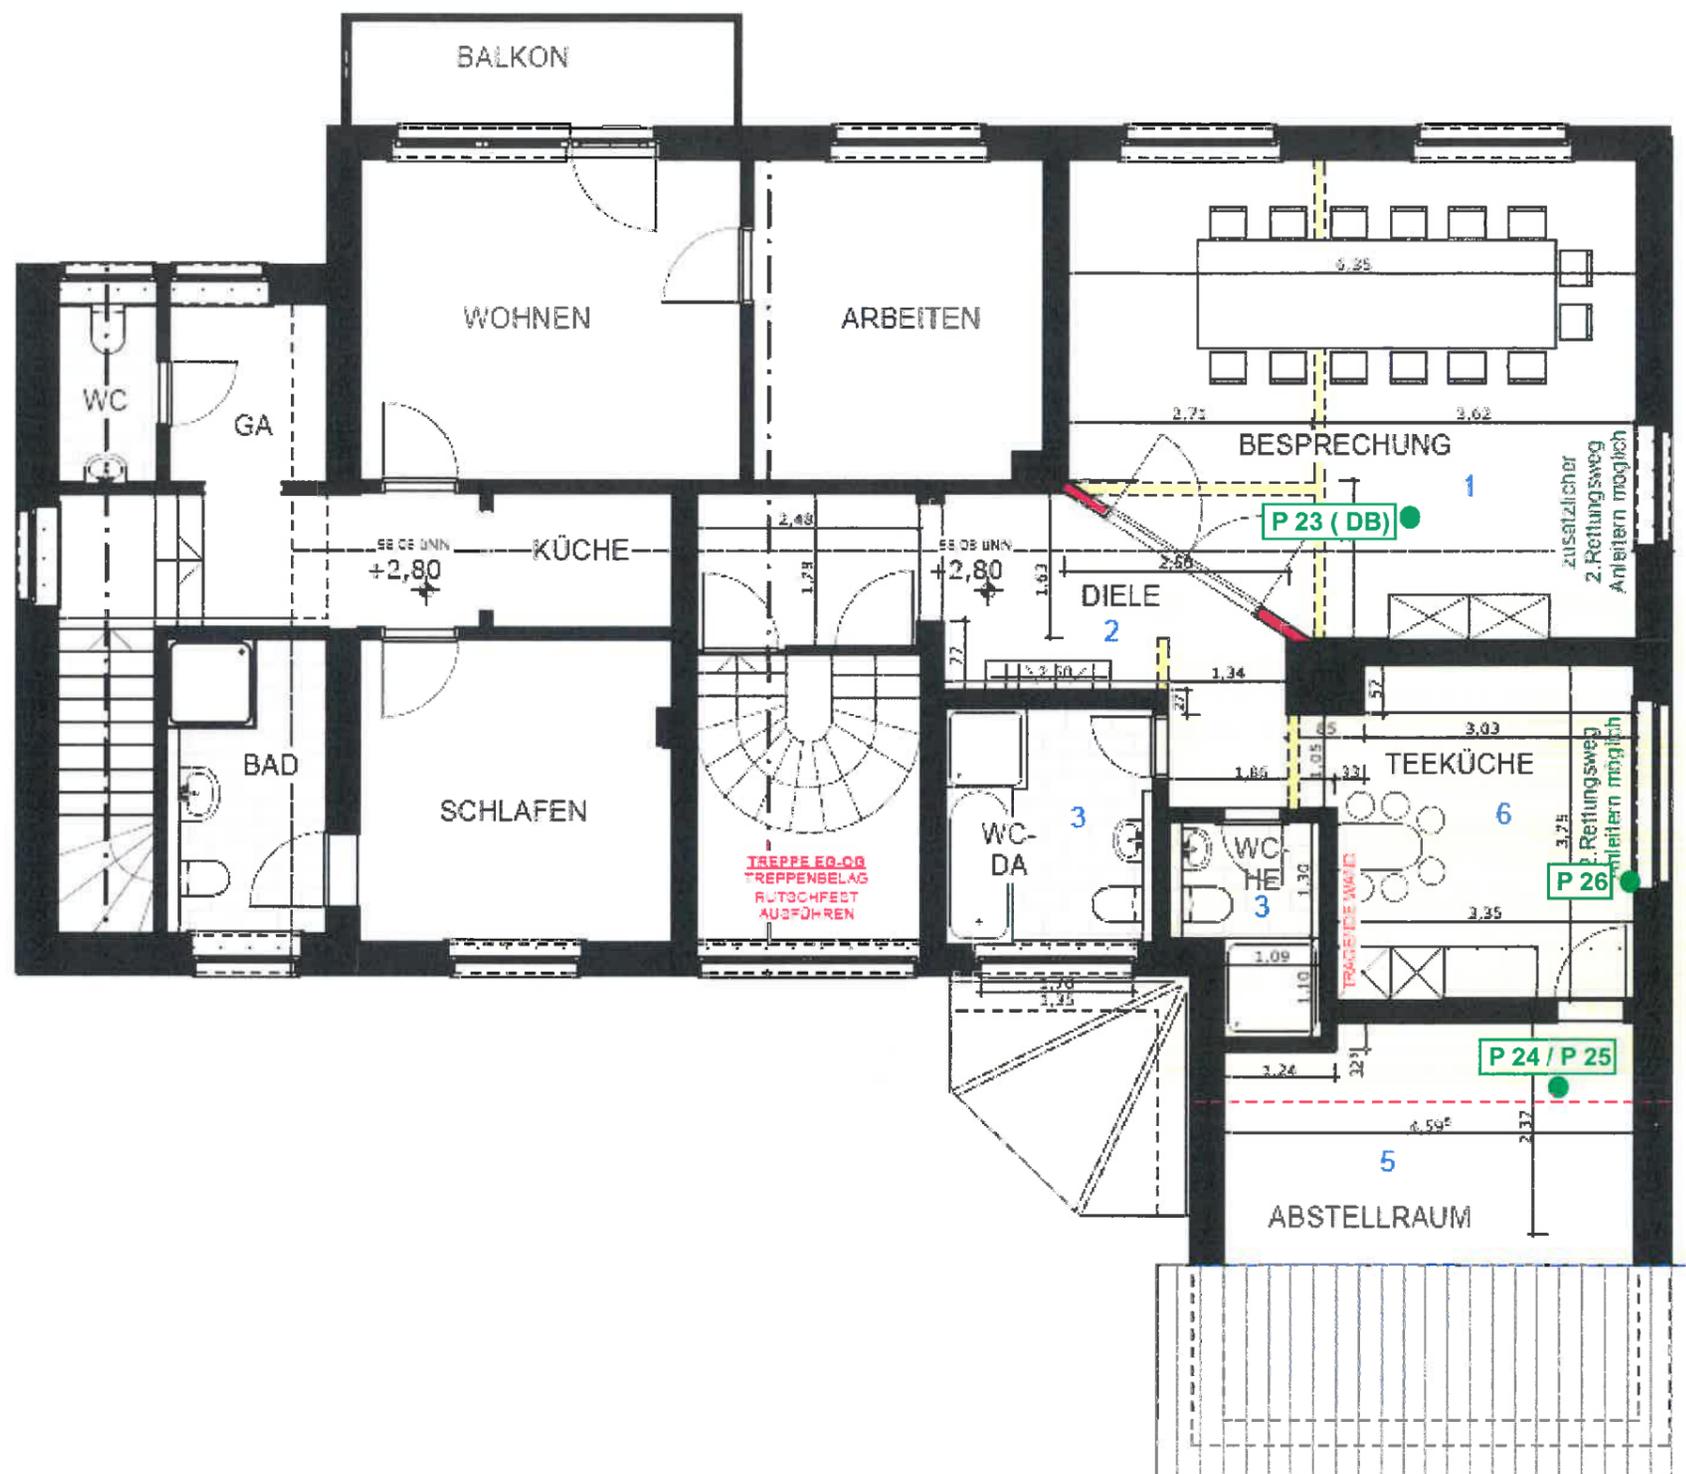
Anlage 3.4

- Rohrflanschdichtungen, Kaminreinigungsklappen, Brandschutztüren, Brandschutzklappen mit asbesthaltigen Bestandteilen
- asbesthaltiges Lüftungsrohr
- KMF-Dämmung in Leichtbauwänden und abgehängten Decken, Akustikdeckenplatten
- KMF-Dämmungen um Rohrleitungen, Stopfmassen
- KMF-Dämmungen aufliegend auf dem Dachboden, als Dachdämmung (Obergeschoss)
- Leuchtstoffröhren, Energiesparlampen, ggf. PCB-haltige Kondensatoren
- Altholz A IV

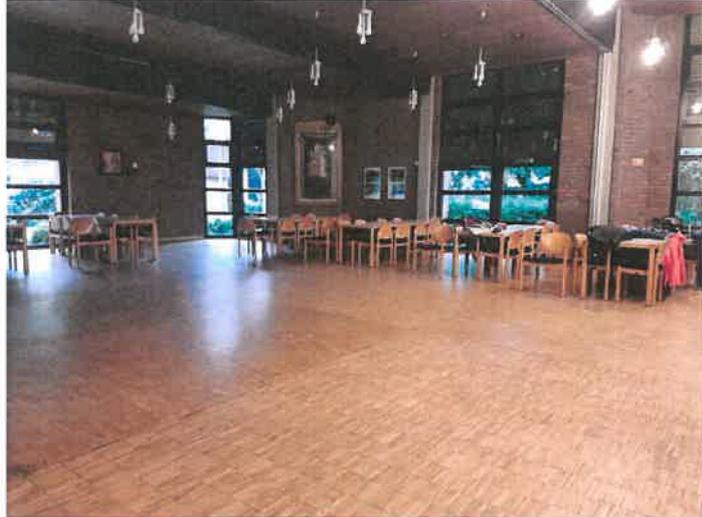
Bild 4

Ansicht Gemeindesaal.

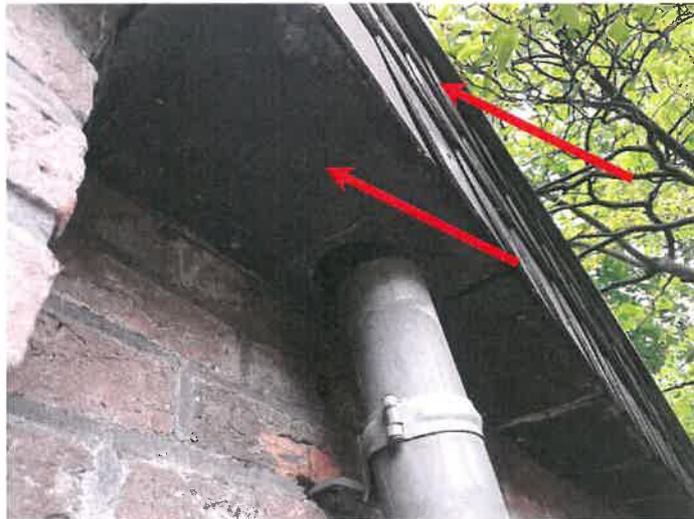
Bild 5

Die Verkleidungsplatten an den Garagen sind asbesthaltig.

Die fest gebundenen, asbesthaltigen Baustoffe in Form von Asbestzementformteilen wie Verkleidungsplatten am Balkon und Garagen sowie Lüftungsrohren (Toshi) sind vor dem Abbruch der Gebäude unter Einhaltung der einschlägigen Vorschriften vom Abbruchunternehmen oder einem entsprechenden Fachunternehmer unter Leitung einer sachkundigen Person gemäß Ziffer 2.7 TRGS 519 zerstörungsfrei auszubauen und, entsprechend in Folie (Big Bags) verpackt, der Entsorgung zuzuführen. Die hierbei erforderlichen Arbeiten sind unter Berücksichtigung der TRGS 519 sowie Anhang I, Nummer 2 der Gefahrstoffverordnung durchzuführen.

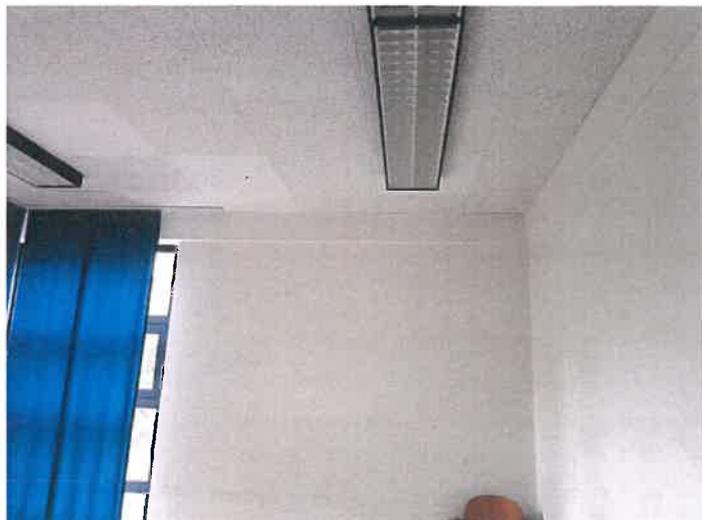
Bild 6

Die Akustikdecke in den Gruppenräumen im Paulusheim bestehen aus KMF.

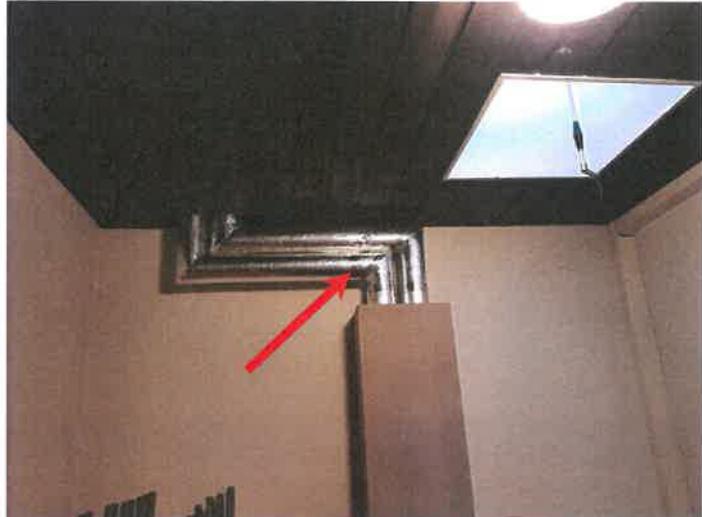
Bild 7

Die Rohrleitungen im Paulusheim sowie im CaD-Gebäude sind mit KMF gedämmt.

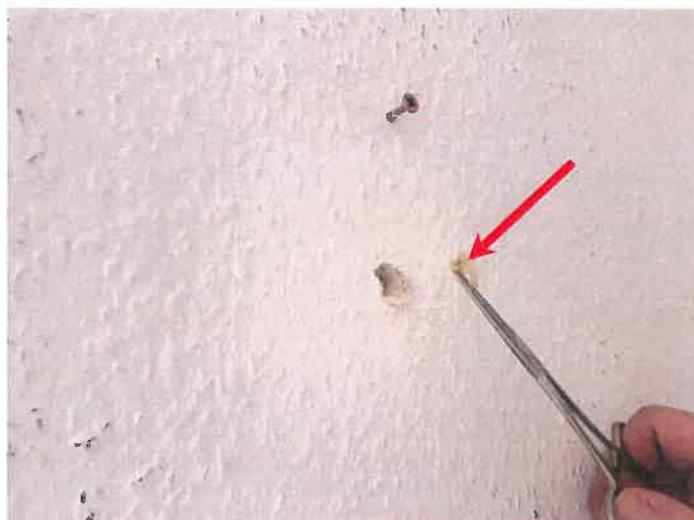
Bild 8

Im CaD-Gebäude wurden Leichtbauwände ohne sowie mit KMF-Dämmung festgestellt.

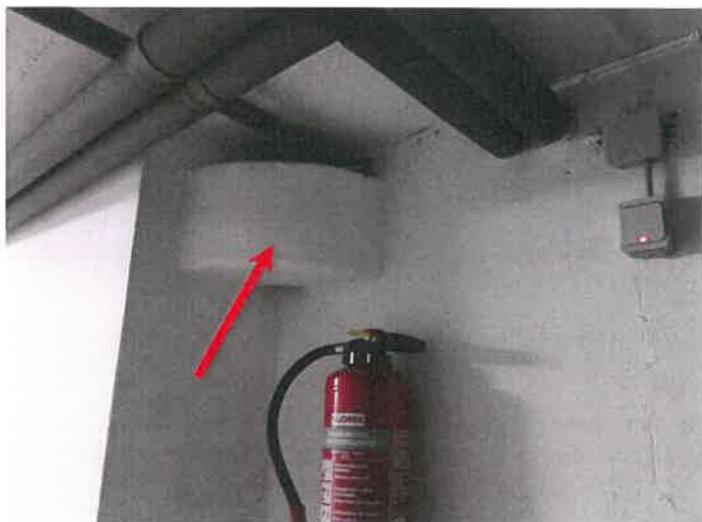
Bild 9

Das Lüftungsrohr im Keller des CaD-Gebäudes ist potenziell asebthaltig.

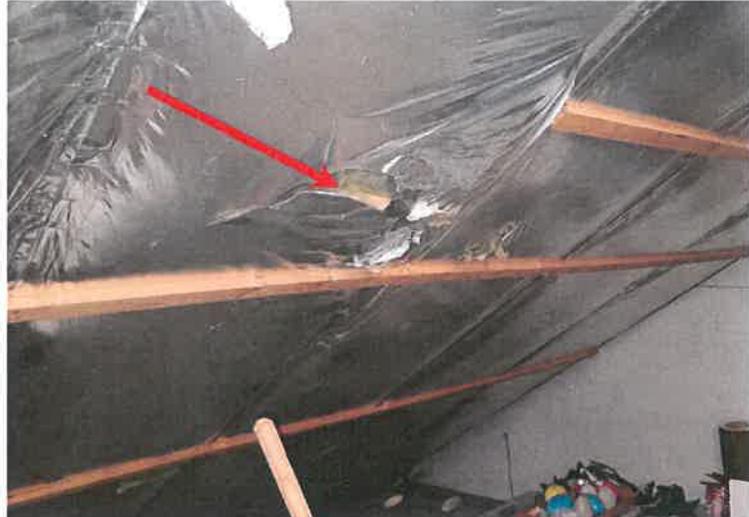
Bild 10

Im Obergeschoss des CaD-Gebäude sind die Dachflächen mit KMF gedämmt.

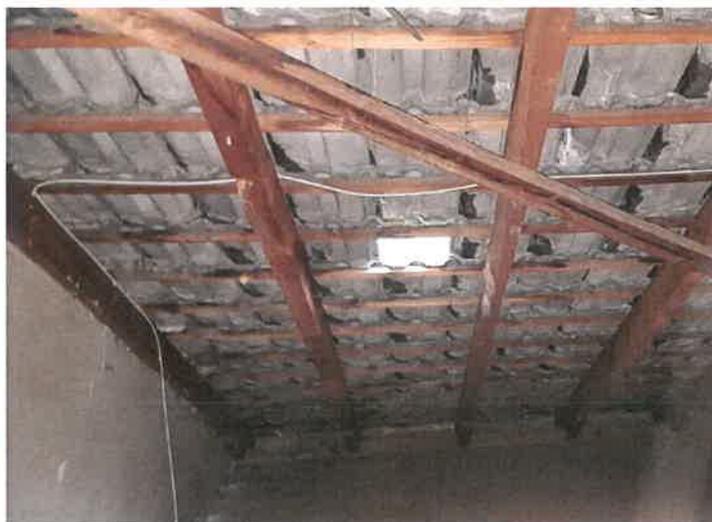
Bild 11

Die Dachflächen im Dachgeschoss sind nicht gedämmt.

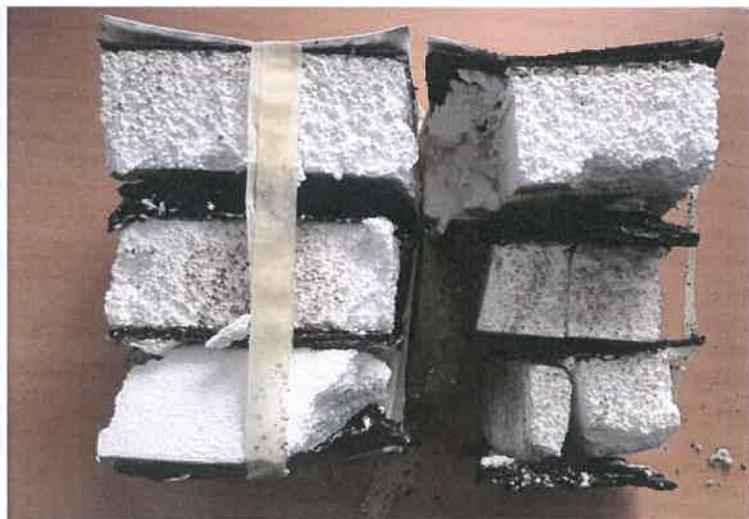
Bild 12

Dachaufbau des Paulusheim.
Links: oberes Dach
Rechts: unteres Dach
