Straßenzustandsbericht

**Abekenstraße**

in der Stadt Osnabrück

Aufgestellt: 27.07.2011  
Fs/Kk - 110305.doc

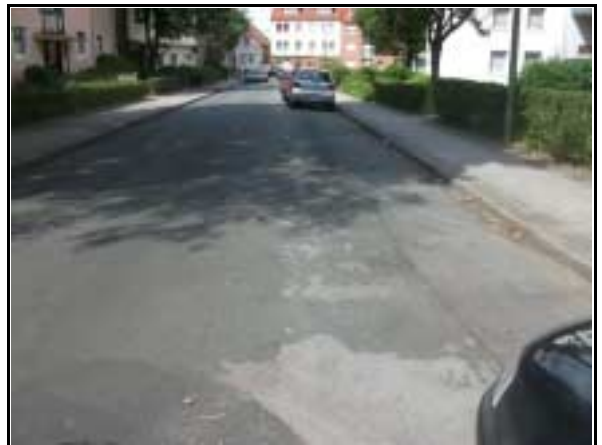
**Bild Nr. 16**

| Schadens<br>Nr | Schadensort | Station | Bild Nr. | Schadensbeschreibung | | | | | | | | | | | | |
|---|---|---|---|---|---|---|---|---|---|---|---|---|---|---|---|---|
| 15 | Fahrbahn | 16,10 - 87,50 | 16 | c | | | | x | | | | | | | | |

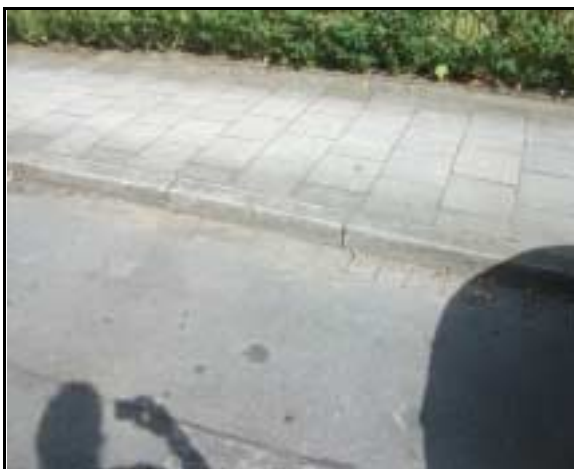
**Bild Nr. 17**

| Schadens<br>Nr | Schadensort | Station | Bild Nr. | Schadensbeschreibung | | | | | | | | | | | | |
|---|---|---|---|---|---|---|---|---|---|---|---|---|---|---|---|---|
| 16 | Fahrbahn | 16,25 | 17 | c | | | | | | | | | x | | | |

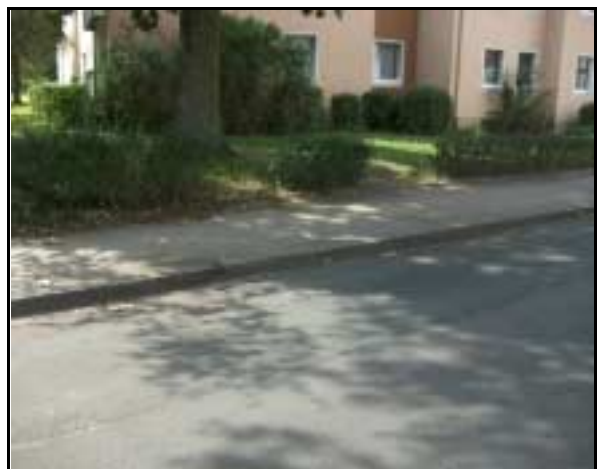
**Bild Nr. 18**

| Schadens<br>Nr | Schadensort | Station | Bild Nr. | Schadensbeschreibung | | | | | | | | | | | | |
|---|---|---|---|---|---|---|---|---|---|---|---|---|---|---|---|---|
| 17 | Fahrbahn /<br>Geweg | 19,50 - 24,15 | 18 | d | | | | | | | | | | | | |

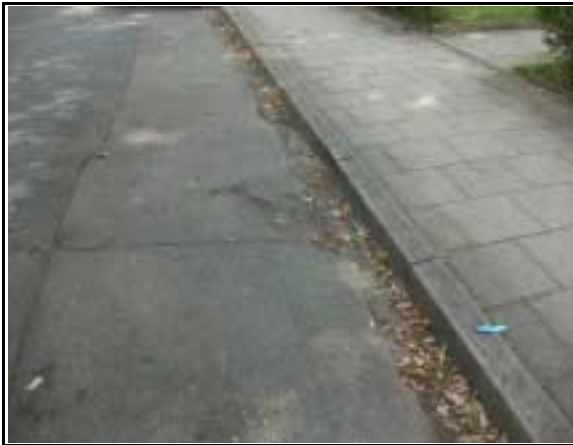
**Bild Nr. 19**

| Schadens<br>Nr | Schadensort | Station | Bild Nr. | Schadensbeschreibung | | | | | | | | | | | | |
|---|---|---|---|---|---|---|---|---|---|---|---|---|---|---|---|---|
| 18 | Fahrbahn | 26,85 | 19 | c | x | | | x | | | | | | | | |

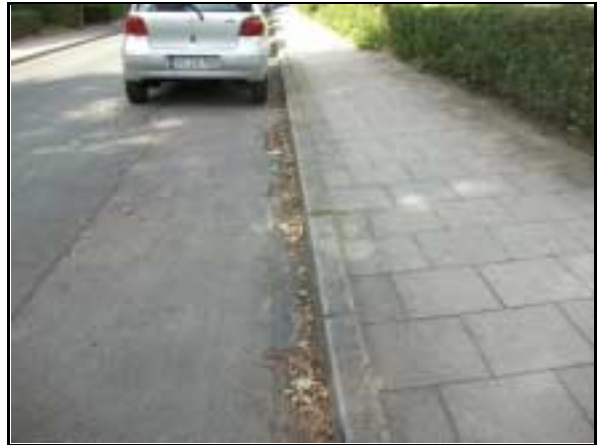
**Bild Nr. 20**

| Schadens<br>Nr | Schadensort | Station | Bild Nr. | Schadensbeschreibung | | | | | | | | | | | | |
|---|---|---|---|---|---|---|---|---|---|---|---|---|---|---|---|---|
| 19 | Fahrbahn | 27,70 - 32,30 | 20 | c | | | | | | | | | x | | | |

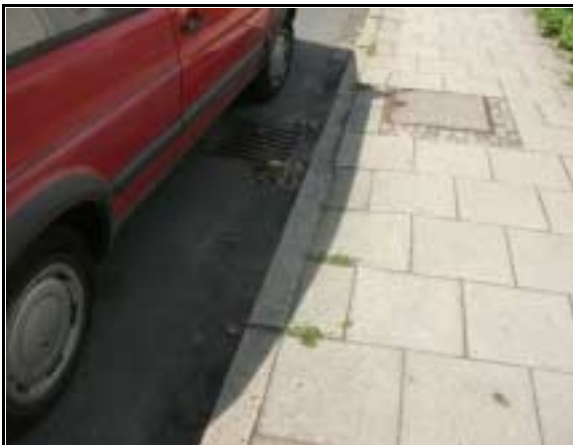
**Bild Nr. 21**

| Schadens<br>Nr | Schadensort | Station | Bild Nr. | Schadensbeschreibung | | | | | | | | | | | | |
|---|---|---|---|---|---|---|---|---|---|---|---|---|---|---|---|---|
| 20 | Fahrbahn | 40,95 | 21 | c | | | | | | | | x | x | | | |

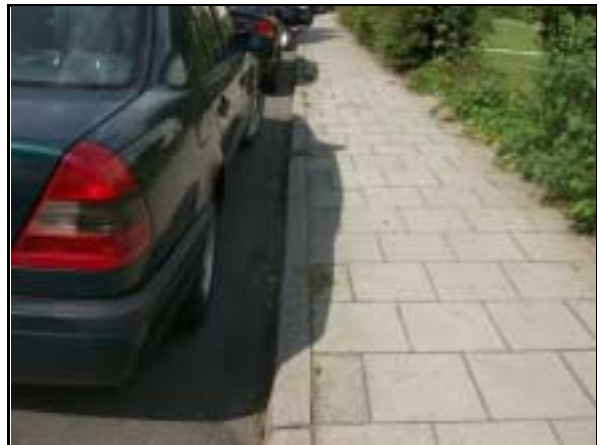
**Bild Nr. 22**

| Schadens<br>Nr | Schadensort | Station | Bild Nr. | Schadensbeschreibung | | | | | | | | | | | | |
|---|---|---|---|---|---|---|---|---|---|---|---|---|---|---|---|---|
| 21 | Gehweg | 44,45 - 50,780 | 22 | c | | | | | | | | | x | | | |

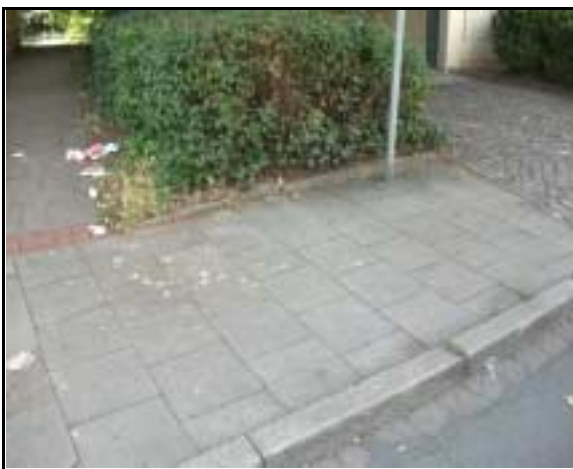
**Bild Nr. 23**

| Schadens<br>Nr | Schadensort | Station | Bild Nr. | Schadensbeschreibung | | | | | | | | | | | | |
|---|---|---|---|---|---|---|---|---|---|---|---|---|---|---|---|---|
| 22 | Gehweg | 50,00 | 23 | c | | | | | | | | | | x | | |

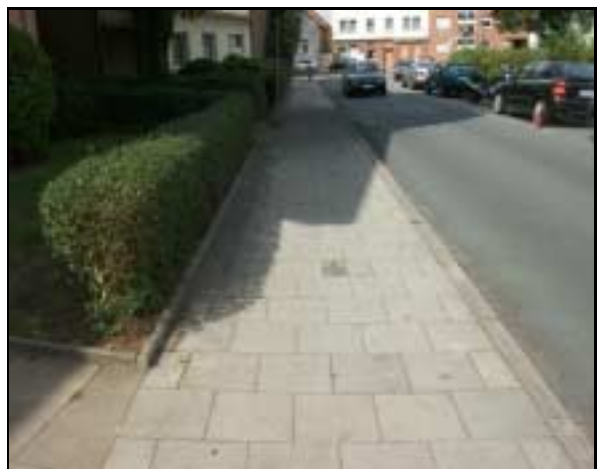
**Bild Nr. 24**

| Schadens<br>Nr | Schadensort | Station | Bild Nr. | Schadensbeschreibung | | | | | | | | | | | | |
|---|---|---|---|---|---|---|---|---|---|---|---|---|---|---|---|---|
| 23 | Gehweg | 40,60 - 48,20 | 24 | c | | | | | | | | | | | | |

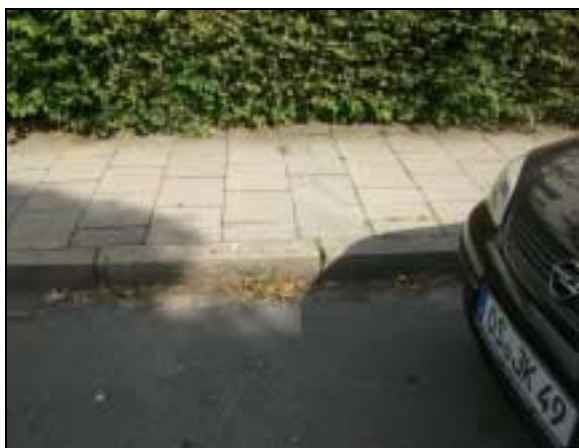
**Bild Nr. 25**

| Schadens<br>Nr | Schadensort | Station | Bild Nr. | Schadensbeschreibung | | | | | | | | | | | | |
|---|---|---|---|---|---|---|---|---|---|---|---|---|---|---|---|---|
| 24 | Gehweg | 54,65 | 25 | c / d | | | | | | | | | | x | x | |

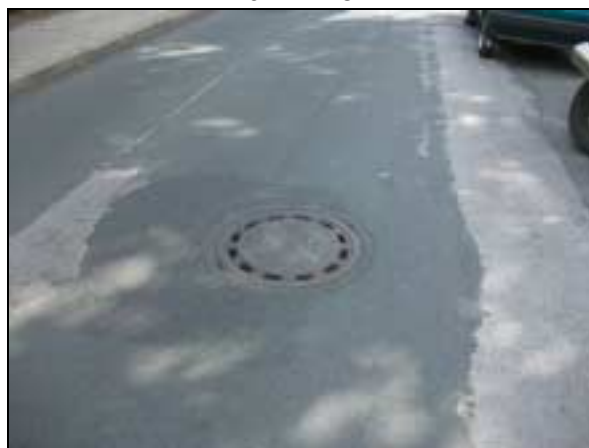
**Bild Nr. 26**

| Schadens<br>Nr | Schadensort | Station | Bild Nr. | Schadensbeschreibung | | | | | | | | | | | | |
|---|---|---|---|---|---|---|---|---|---|---|---|---|---|---|---|---|
| 25 | Fahrbahn | 55,90 | 26 | c | | | | | | | | x | | | | |

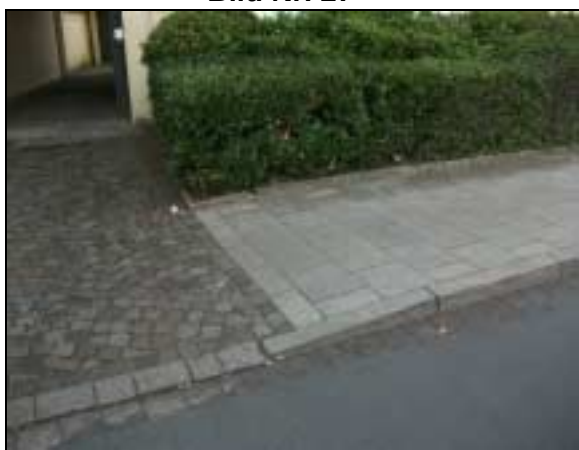
**Bild Nr. 27**

| Schadens<br>Nr | Schadensort | Station | Bild Nr. | Schadensbeschreibung | | | | | | | | | | | | |
|---|---|---|---|---|---|---|---|---|---|---|---|---|---|---|---|---|
| 26 | Gehweg | 56,45 - 57,00 | 27 | b | | | | | | | | | | | x | |

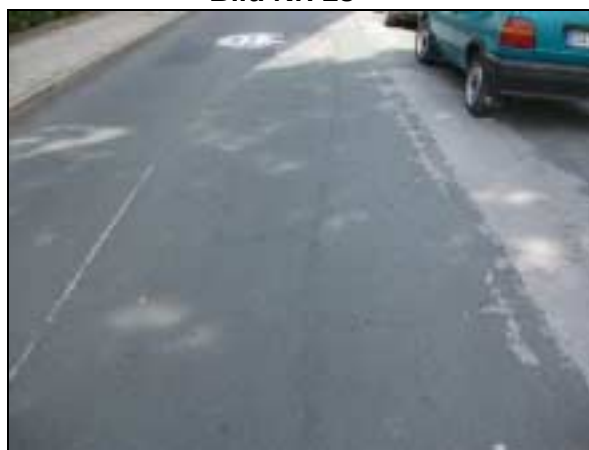
**Bild Nr. 28**

| Schadens<br>Nr | Schadensort | Station | Bild Nr. | Schadensbeschreibung | | | | | | | | | | | | |
|---|---|---|---|---|---|---|---|---|---|---|---|---|---|---|---|---|
| 27 | Fahrbahn | 60,60 | 28 | b | | x | | | | | | | | | | |

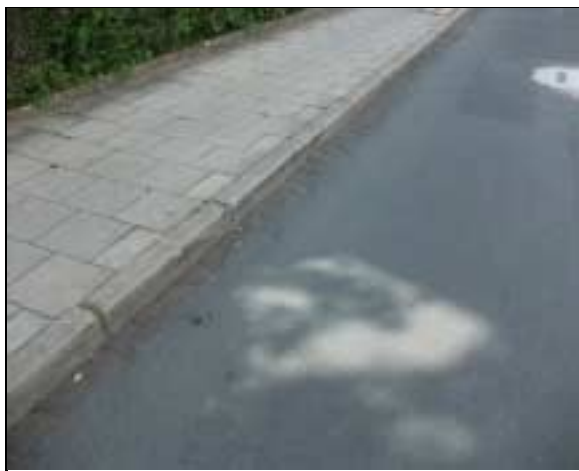
**Bild Nr. 29**

| Schadens<br>Nr | Schadensort | Station | Bild Nr. | Schadensbeschreibung | | | | | | | | | | | | |
|---|---|---|---|---|---|---|---|---|---|---|---|---|---|---|---|---|
| 28 | Fahrbahn | 59,60 - 61,90 | 29 | c | x | | | | | | | | x | | | |
