Straßenzustandsbericht
Möllmannstraße
in der Stadt Osnabrück

Aufgestellt: 28.07.2011
Fs/Kk - 110306.doc

Erläuterungen

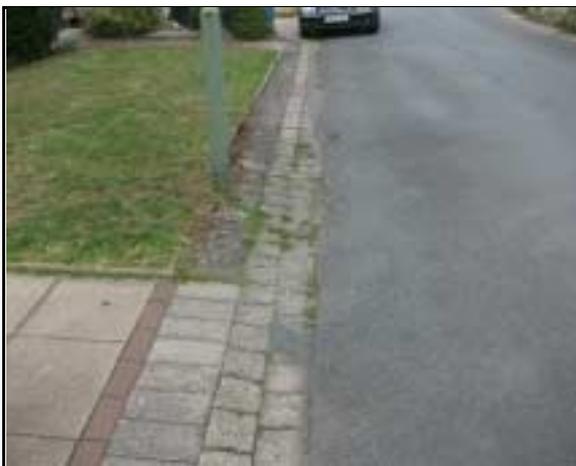
Bild Nr. 11

Schadens Nr	Schadensort	Station	Bild Nr.	Schadensbeschreibung													
				Allgemeine Unebenheiten sehr schwach ausgeprägt = a schwach ausgeprägt = b deutlich ausgeprägt = c stark ausgeprägt = d sehr stark ausgeprägt = e	Spur- rinnen	Einzel- risse	Netz- risse	Schlag- löcher, Aus- brüche	offene Naht	Flick- stelle	offenes Pflaster	Schacht- deckel	Rinne ab- gesackt	Bord ab- gesackt	Bord defekt	Bord ohne Gründung	
1	Fahrbahn	0,00 - 3,95	1	b					x								
2	Fahrbahn	0,00 - 1,25	2	c		x											
3	Fahrbahn	3,30 - 4,20	3	d				x									
4	Fahrbahn	3,25	4	c													
5	Fahrbahn	1,20 - Ablauf	5	d									x	x			
6	Fahrbahn	3,85 - 4,85	6	c				x									
7	Fahrbahn	6,50 - 10,10	7	d				x						x			
8	Fahrbahn	10,10	8	c										x			
9	Fahrbahn	7,60 - 23,00	9	c				x									
10	Fahrbahn	14,10	10	c					x					x			
11	Fahrbahn	12,50 - 24,90	11	d				x						x			
12	Fahrbahn	22,70	12	d		x											
13	Fahrbahn	24,90 - 32,00	13	c		x

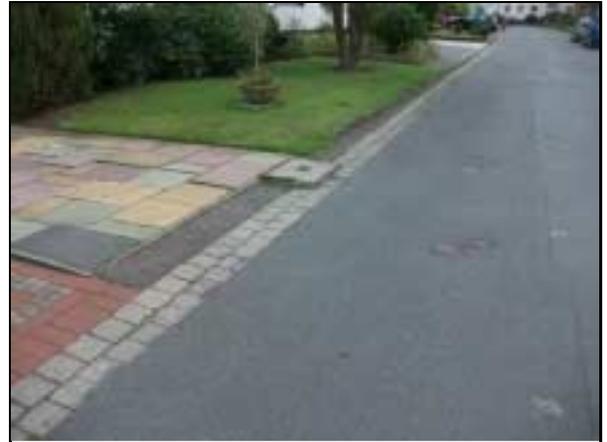
Bild Nr. 14

14	Fahrbahn	31,30	14	d									x

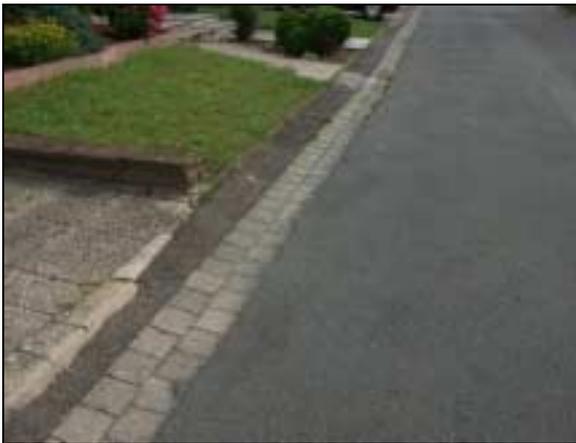
Bild Nr. 27

27	Fahrbahn	56,45 - 61,30	27	c										x			
28	Fahrbahn	59,60 - 61,05	28	c						x				x

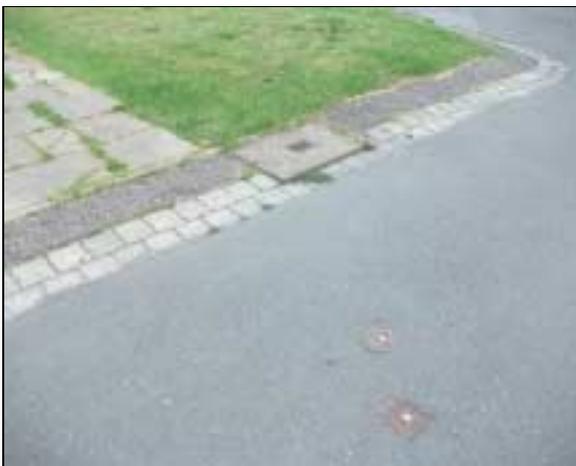
Bild Nr. 41

41	Fahrbahn	98,70	41	c									x
