# Gutachten

## Historische Erkundung der Alanbrooke Barracks in Paderborn

August 2016

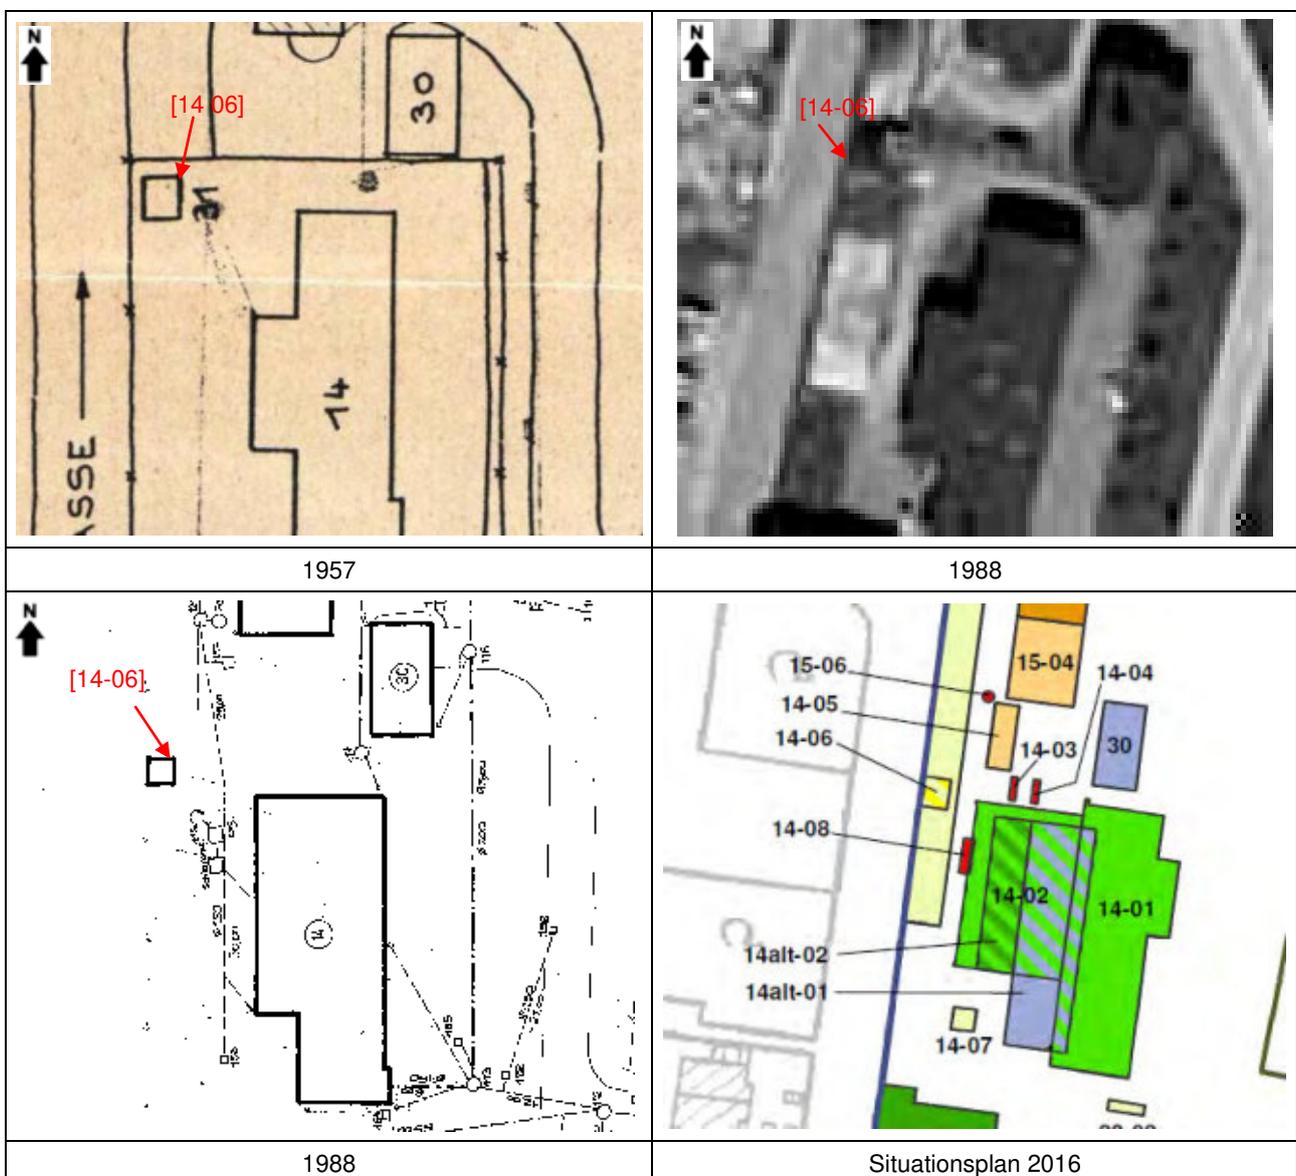
Abb. 12: Treibstofflager (Öllager) [14-06] (Quellen: BIMA Münster, LArch NRW, MSP GmbH)

Kontaminationen des Bodens, in erster Linie mit MKW, können sich prinzipiell durch Unachtsamkeiten bei Umfüllarbeiten ergeben, aber auch durch unsachgemäße Lagerung, undichte Behälterverschlüsse und Behälter.

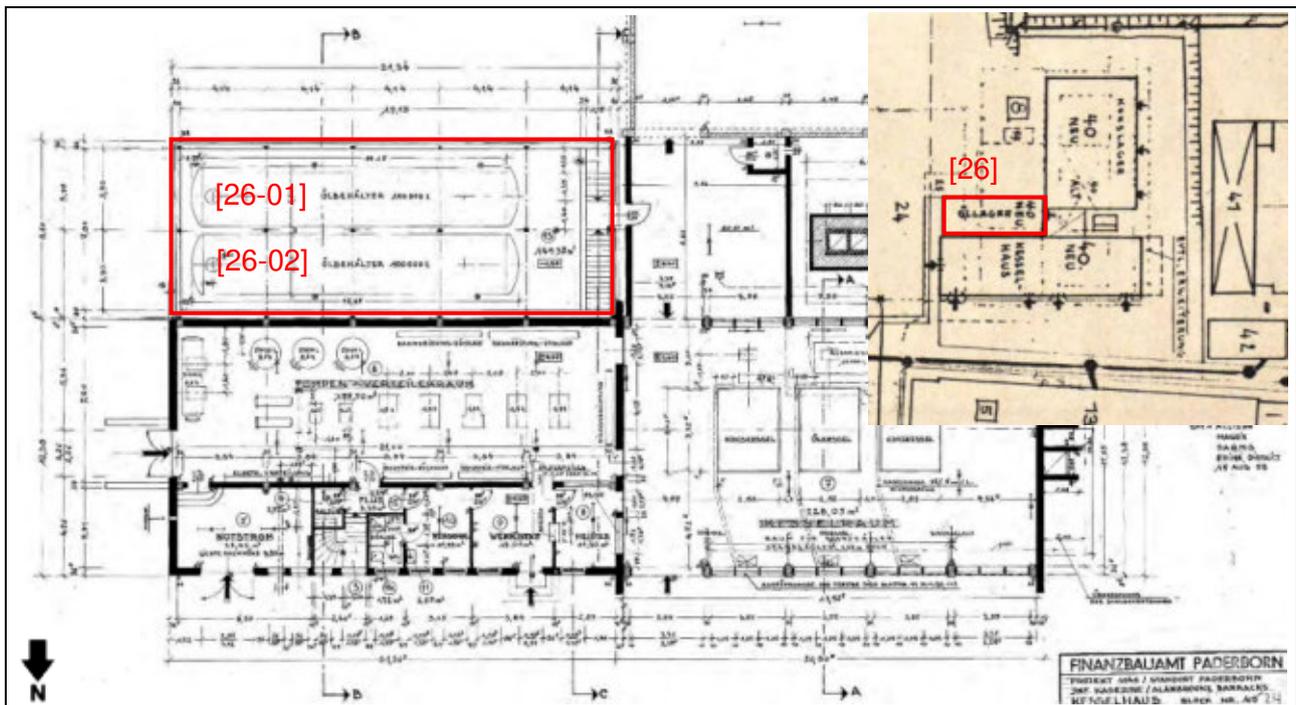
Abb. 13: Kessellager für Heizöl [26] (Grundriss/EG 1957) (Quelle: BIMA Münster)

Im Kessellager waren zwei **100.000 l Tanks für schweres Heizöl (Schweröl)** [26-01] [26-02], von denen aus zunächst nur einer der drei Heizkessel betrieben wurde. Die beiden anderen Kessel wurden mit Koks befeuert. Erst 1977 wurde der Heizbetrieb komplett auf Öl umgestellt. Das Kessellager wurde im Jahr 2002 gemeinsam mit dem Kesselhaus abgerissen.

Überfüllungen der Tanks oder Leckagen bzw. Handhabungsverluste vor allem im Bereich der Einfüllstutzen sind nicht auszuschließen, so dass grundsätzlich ein Kontaminationsverdacht im Hinblick auf Mineralölkohlenwasserstoffe gegeben ist. Ein Fall von Überfüllung, der zu Verunreinigungen des Untergrundes mit MKW außerhalb des Gebäudes geführt hat, ist bekannt (s. Kapitel 6.3, S. 31).

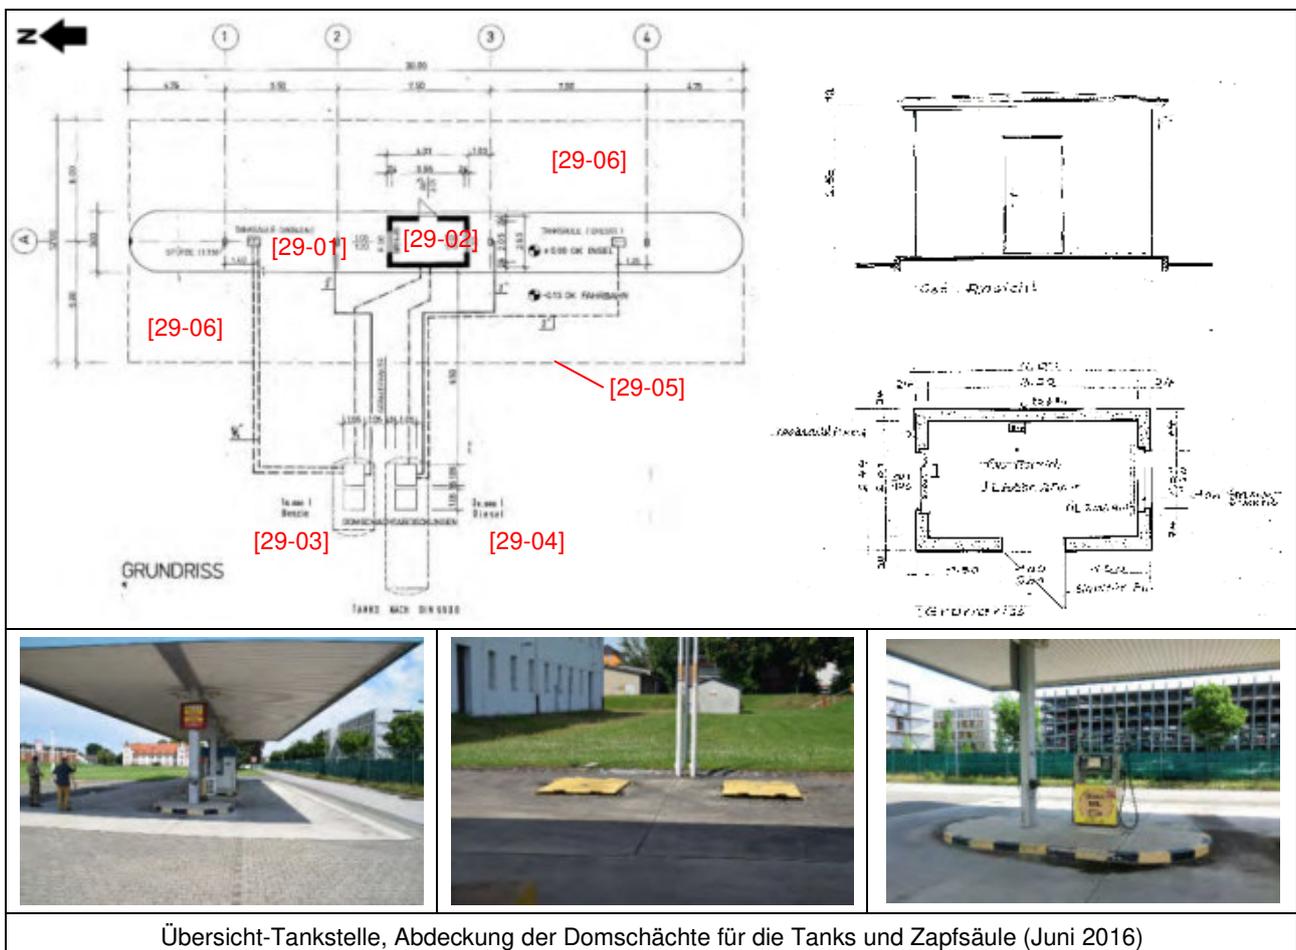
Abb. 15: Tankstelle [29-01] bis [29-06] (Grundrisse, Ansicht) (Quellen: BIMA Münster, MSP GmbH)

Am 30. Januar 1996 wurden im Bereich der Tankstelle vier Sondierungen zur Untersuchung des Untergrundes durchgeführt - ohne Befund. Im Bericht zur Untersuchung wird erwähnt, dass die Tankstelle bereits einige Jahre vor diesen Sondierungen schon einmal saniert wurde, u.a. anscheinend durch Verlegung einer Betonbodenplatte im Bereich der Betankungsflächen. Ob und in wieweit bei dieser Maßnahme bereits Untergrundverunreinigungen festgestellt und beseitigt worden sind, ist z.Z. nicht bekannt.

Übersicht-Tankstelle, Abdeckung der Domschächte für die Tanks und Zapfsäule (Juni 2016)

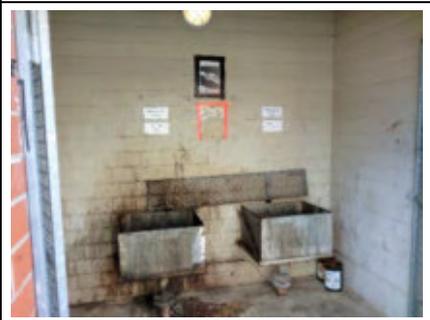
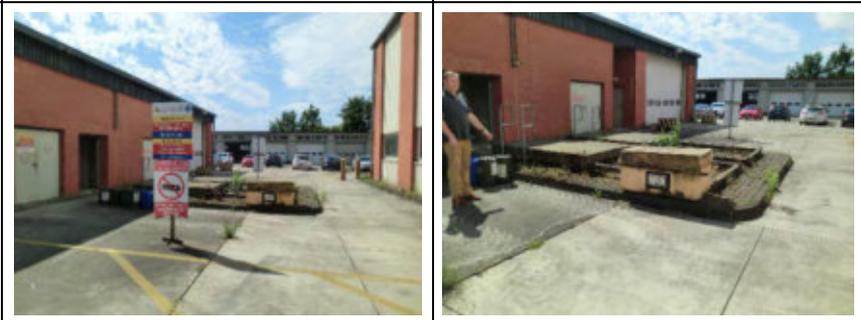
**Abb. 17: Wasch- und Wartungshalle [40] (Grundriss, Schnitt, Ansichten, Fotos) (Quellen: MSP GmbH)**

An der Westseite der Wasch- und **Wartungshalle** [40] befinden sich **Unterflur-Lagertanks** für je **10.000 l Altöl** [40-08] und **Altkühlmittel** [40-09]. Die Befüllung erfolgt von einem kleinen Raum mit je einem **Altöl- und Altkühlmittelentsorgungsbecken** [40-05].

<p>Altöl- und Altkühlmittelentsorgungsbecken [40-05]</p>	<p>Altöl- und Altkühlmittelbehälter [40-08] und [40-09]</p>

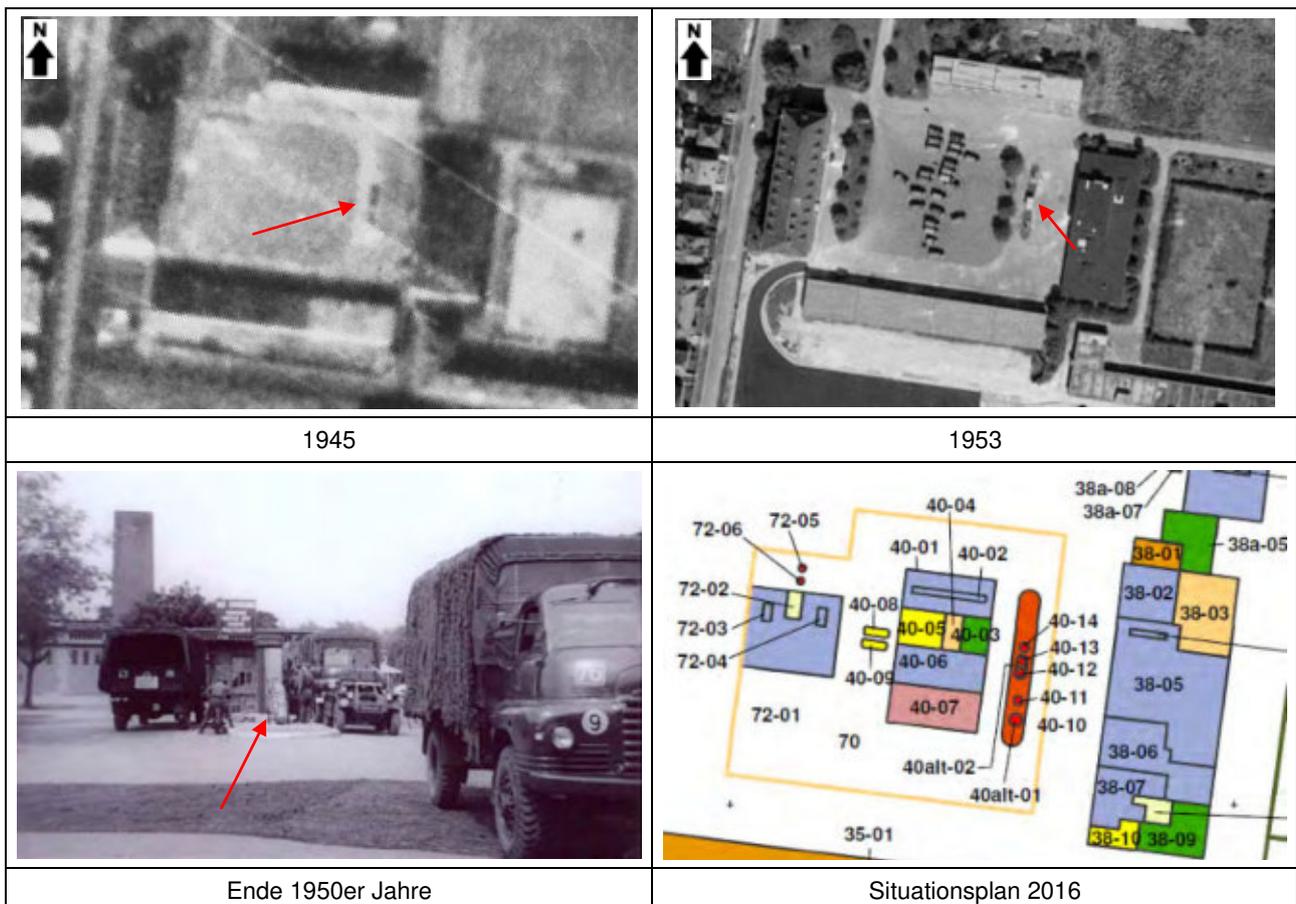
**Abb. 19: Tankstelle** [40alt-01] [40alt-02] (Quellen: BOMPIC, LArch NRW, www.baor-locations.org, MSP GmbH)

Bei diesem Objekt handelt es sich um die alte **Tankstelle** [40alt] der Wehrmacht-Kaserne. Sie ist bereits im Luftbild von 1940 sichtbar. Die Struktur der Anlage entspricht im Wesentlichen der Ende 1959 zusätzlich errichteten zweiten **Tankstelle** [29]: eine Tankinsel mit **2 Zapfsäulen** [40alt-01] sowie ein **Tankwärterhäuschen** [40alt-02]. Im Jahr 1993 wurde die Tankstelle im Rahmen des Neubaus einer **Wasch- und Wartungshalle** [40] abgerissen. Verunreinigungen des Untergrundes wurden dabei nicht festgestellt. Heute ist der Standort betoniert. Tankstellen sind grundsätzlich als Nutzungen mit hohem Kontaminationsrisiko einzustufen. Im Untergrund der Tankstelle sind Kontaminationen möglich durch

- Mineralölkohlenwasserstoffe,
- BTEX-Aromaten,
- Bleitetramethyl,
- Bleitetraethyl,
- Methyltertiärbutyläther (MTBE) und
- PAK (durch Isolierungen früherer Tanks).

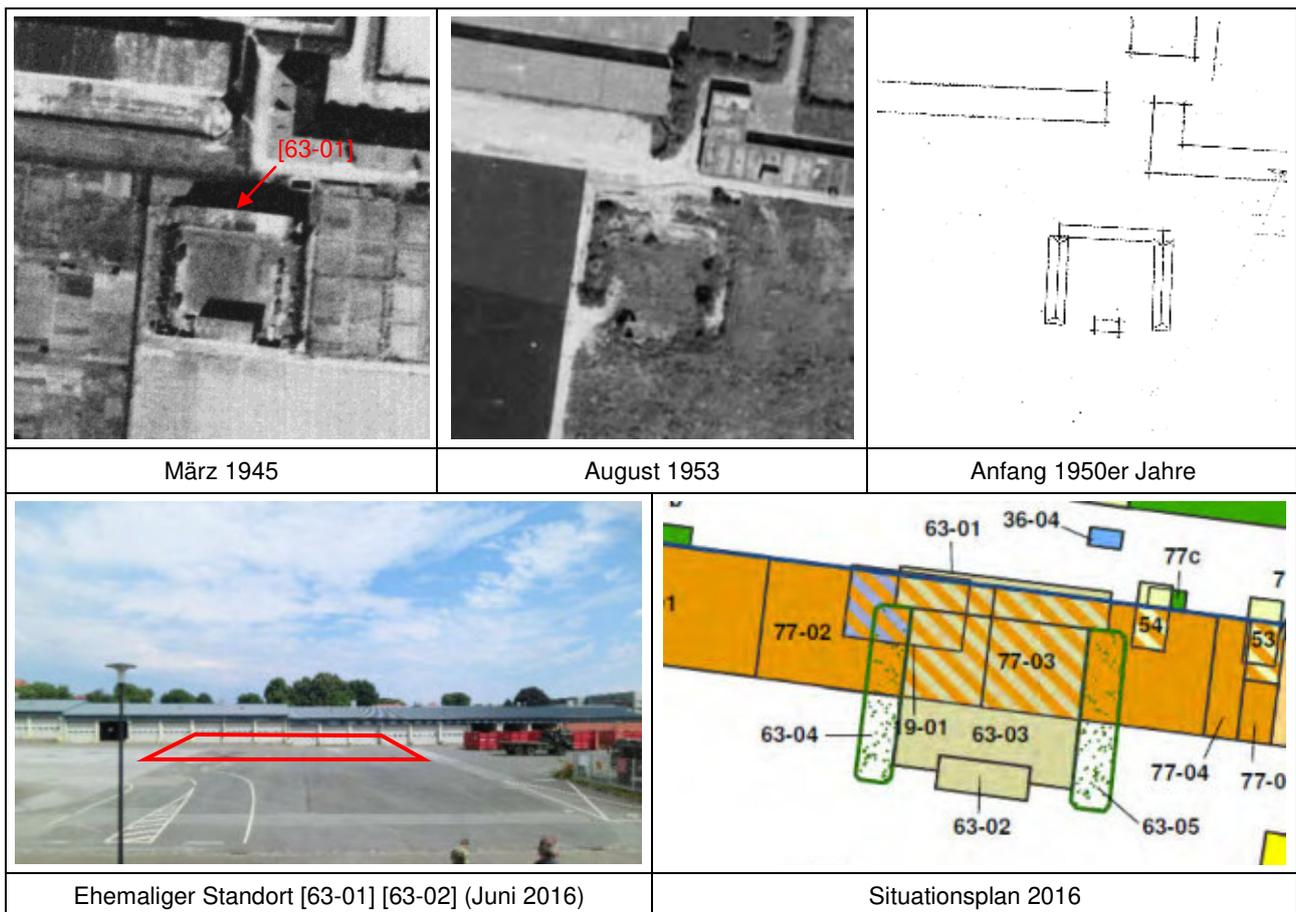
Abb. 20: Alter Schießstand [63-01] [63-02] (Quelle: BOMPIC, LArch NRW, BIMA Münster, MSP GmbH)

Geschossfänge im Zielbereich von Schießständen sind in der Regel mit diversen Schwermetallen wie Blei und Quecksilber kontaminiert. Die Zusammensetzung der Munitionshüllen sowie der Farb- und Korrosionsschutzanstriche macht weitere Kontaminationen durch Blei-, Kupfer-, Zink-, Chrom- und Cadmiumverbindungen möglich.

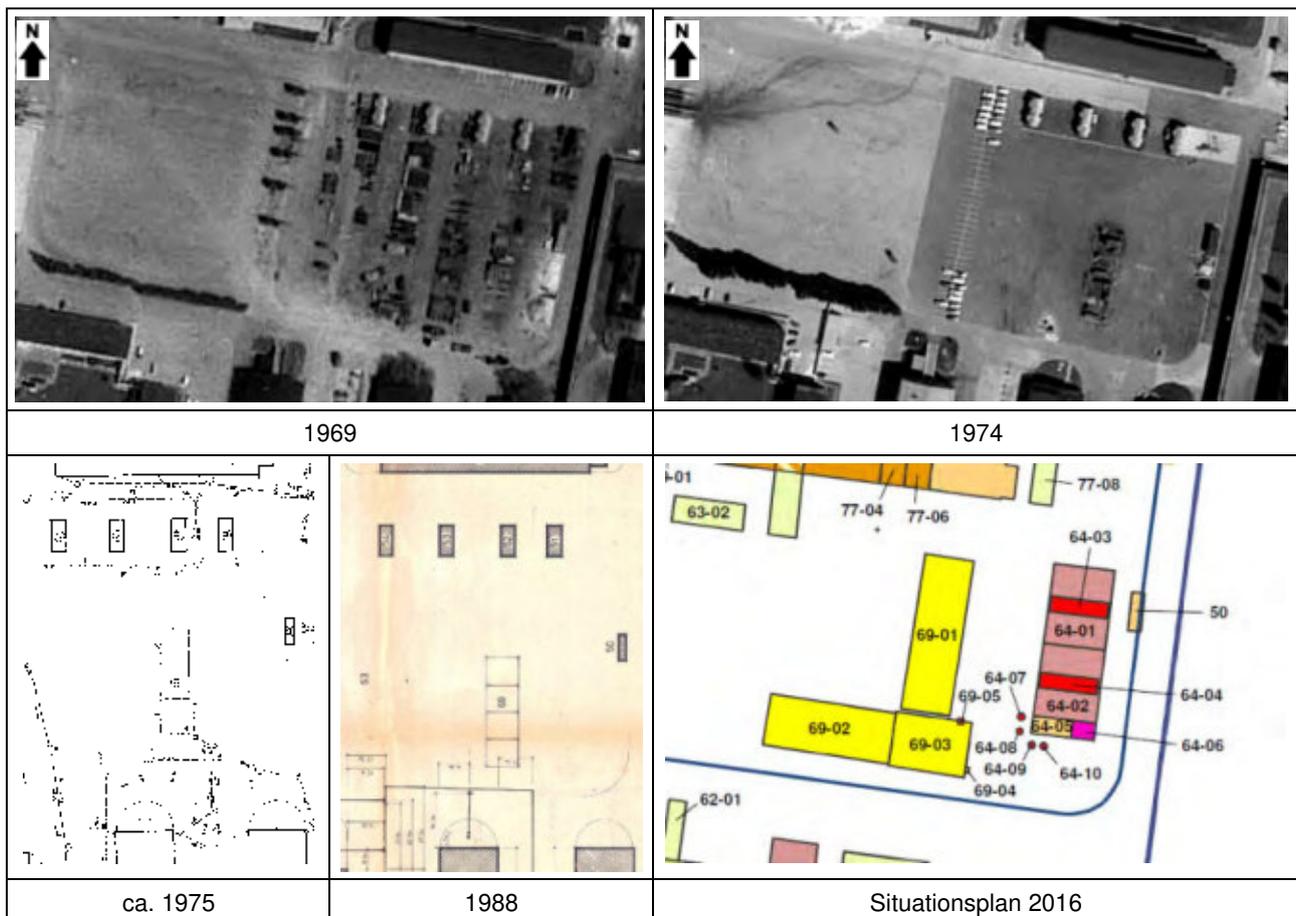
**Abb. 24: Alter Lagerplatz für Benzin, Öl und Schmierstoffe [69-01]** (Quellen: LArch NRW, BIMA Münster, MSP GmbH)

Als Lagergut kommen neben Schmierölen und -fetten vorrangig Benzin, Gefrierschutzmittel, Hydrauliköle, Lösungsmittel und Altöle in Betracht. Typischerweise wird auch gereinigtes und ungereinigtes Leergut gelagert. Kontaminationen des Bodens können sich prinzipiell durch Unachtsamkeiten bei Umfüllarbeiten ergeben, aber auch durch unsachgemäße Lagerung, undichte Behälterverschlüsse und Behälter (BMBau 1995).

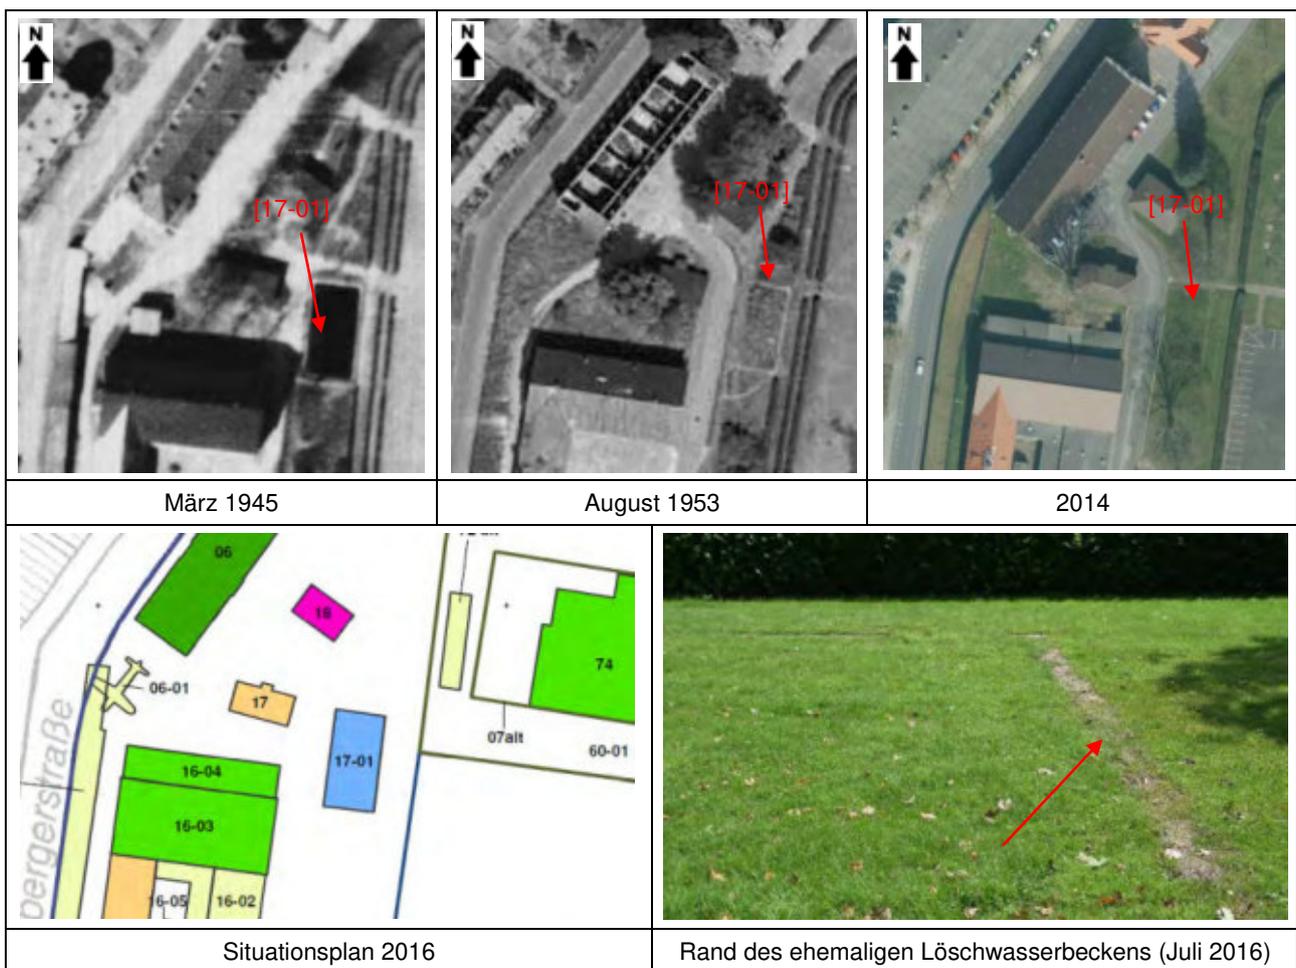
Abb. 30: Löschwasserbecken [17-01] (Quellen: BOMPIC, LArch NRW, © Geobasis NRW, MSP GmbH)

Während des Krieges (zwischen 1940 und 1945) wurde zwischen den Gebäude 16 und 17 sowie dem Exerzierplatz ein ca. 25,0 m \* 12,5 m großes **Löschwasserbecken** [17-01] angelegt. 1953 war des Becken verfüllt. Die Umrisse des ehemaligen Löschwasserbeckens sind bis heute sichtbar.

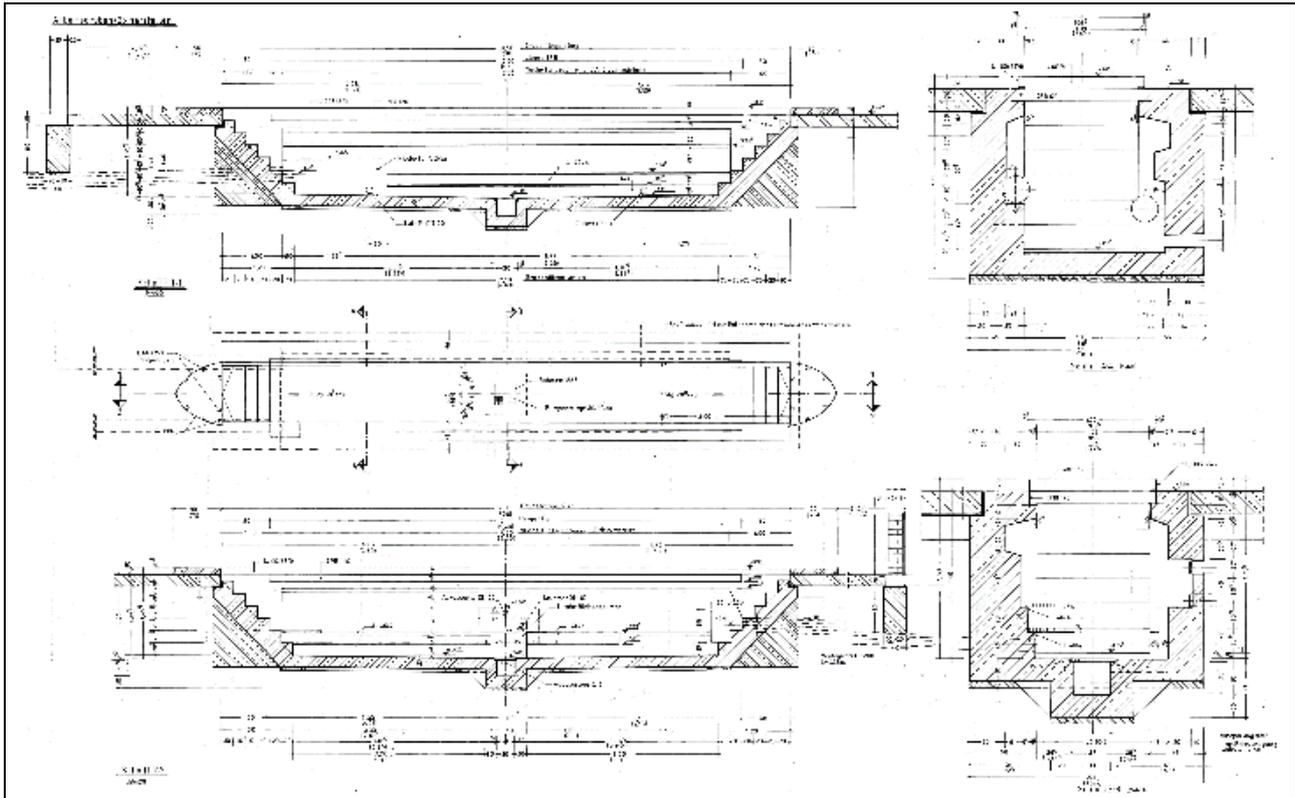
**Abb. 44: Arbeitsgruben** [38a-03] [38a-04] (**REME/LAD-Werkstatt**) (**Grundriss, Schnitte**) (Quelle: BIMA Münster)

Aufgrund der Wartungsarbeiten an Fahrzeugen ergeben sich für den Objektbereiche **Werkstatt-ABC Radfahrzeuge** [38-05] (mit **Arbeitsgrube** [38-04] und Hebebühne) und **Werkstatthalle** [38a-02] (mit **Arbeitsgruben** [38a-03] [38a-04]) kontaminationsträchtige Faktoren durch Umfüll-, Abtropf- und Handhabungsverluste sowie Leckagen und anderen Freisetzungen von Betriebsstoffen, Wartungs-, Konservierungs- und Reinigungsmitteln. Grundsätzlich ist mit Kontaminationen durch MKW, EOX, LCKW und BTEX zu rechnen.

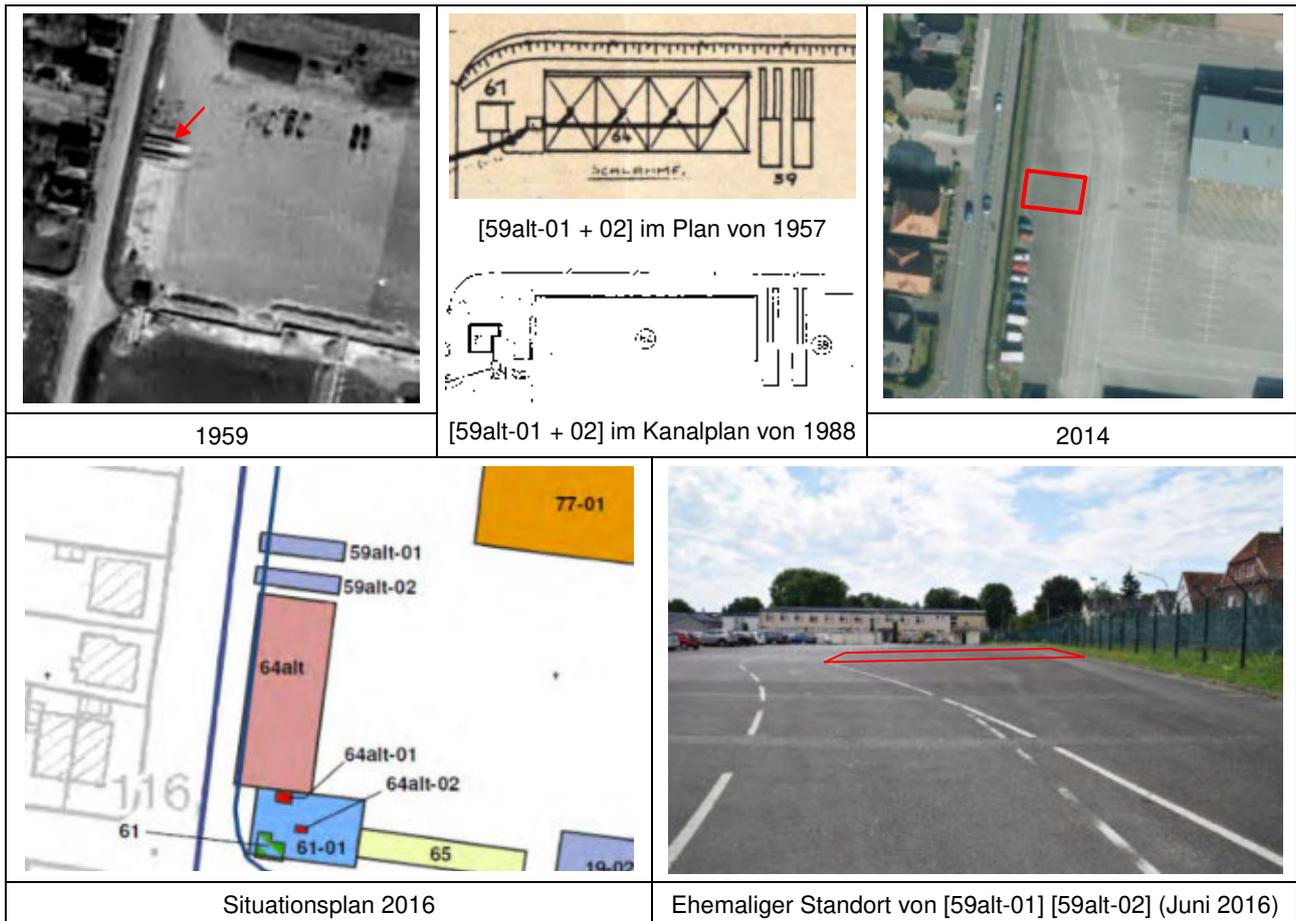
**Abb. 47: Wartungsrampen** [59alt-01] [59alt-02] (Quellen: LArch NRW, BIMA Münster, © Geobasis NRW, MSP GmbH)

Bei den **Wartungsrampen** [59alt-01] [59alt-02] ist damit zu rechnen, dass es bei Wartungs- und Reparaturarbeiten zu Tropf- und Handhabungsverlusten, insbesondere durch Fette, Mineralölkohlenwasserstoffe, Brems- und Hydraulikflüssigkeiten, eventuell auch Säuren gekommen ist. Als Nebenbestandteile sind PCB und PAK möglich. Unklar ist ob, die Flächen befestigt und versiegelt waren, allerdings konnten in diesem Fall durch Risse oder Undichtigkeiten der befestigten Oberfläche entsprechende Schadstoffe in den Untergrund gelangt sein.

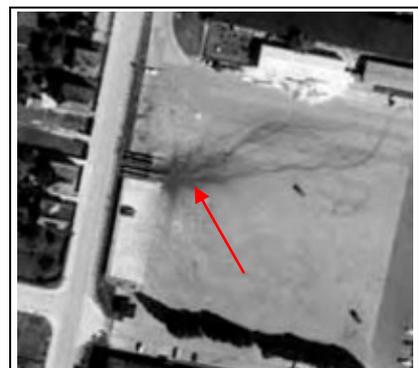
Nicht auszuschließen sind auch Leckagen oder Havarien an Fahrzeugen. Ein Hinweis hierauf gibt möglicherweise ein Luftbildausschnitt aus dem Jahr 1974 (s. rechts). Dort ist im unmittelbaren Vorfeld der beiden Rampen über einen größeren Bereich eine deutliche Dunkelfärbung des Untergrundes erkennbar (roter Pfeil). Die Ursache ist natürlich nicht belegt - es kann nur vermutet werden, dass es sich möglicherweise um ausgelaufene Betriebsflüssigkeit von Fahrzeugen handelt.
