Gutachten

Einschätzung der Verkehrssicherheit und Erhaltungswürdigkeit sowie Sachwertermittlung

Landweg Stadt Rheda-Wiedenbrück

Eingehende Untersuchung von vier Altbäumen und Sachwertermittlung

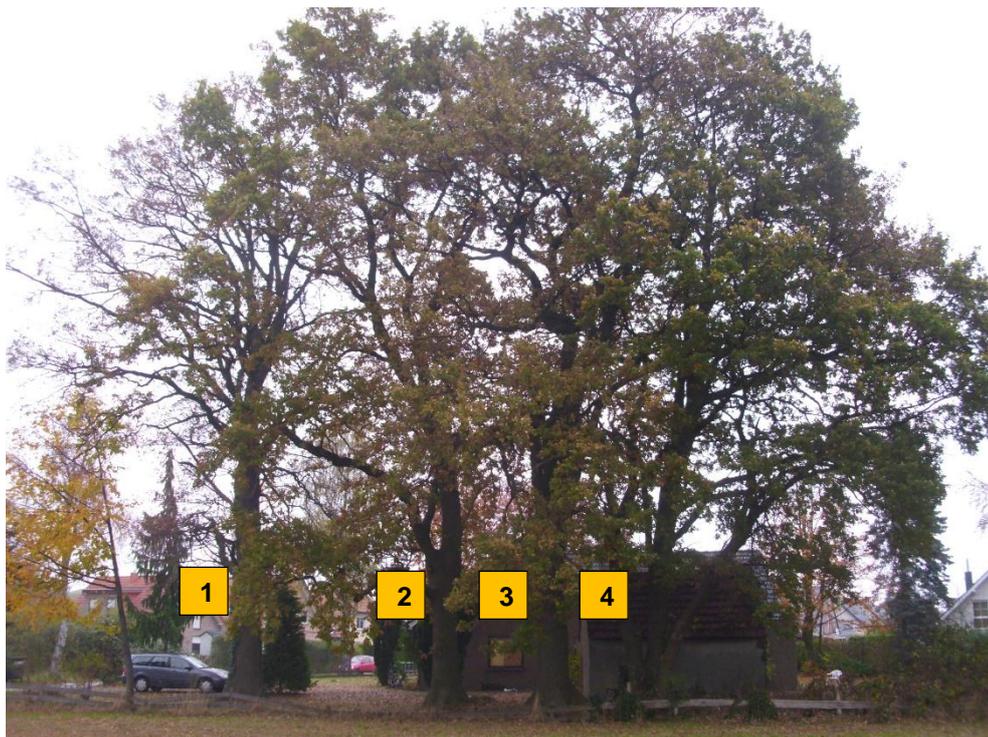
Aufgrund der Konkurrenz untereinander, sind die Baumkronen asymmetrisch ausgerichtet. Alle vier Eichen weisen einen Pflegerückstand auf. So wurden einige ältere Astausbrüche und ein zum Teil erheblicher Besatz mit Totholz festgestellt. Größere Einfallungen liegen an keinem der Bäume vor.

Foto 1: Gesamtansicht von Westen

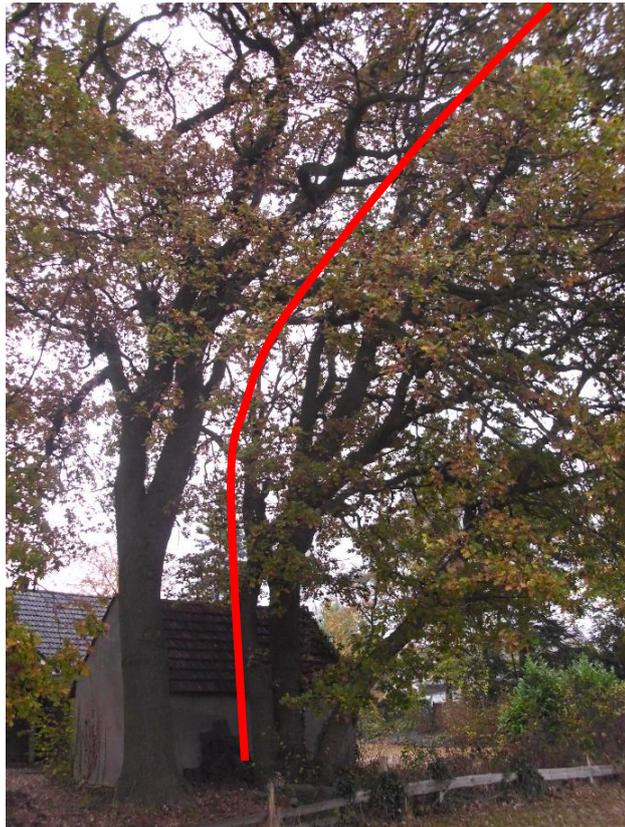
Die Eiche steht 1,5 m südlich von Baum 3 und etwa 1 m neben einem Gartenhaus. Sie hat eine Höhe von ca. 18 m und einen Kronendurchmesser von 13 bis 15 m. Es handelt sich um einen mehrstämmigen Baum. Die beiden Hauptstämme haben einen Durchmesser von etwa 65 und 50 cm. Die Vitalität ist gut (Vitalitätsstufe 1 n. *Roloff*).

Foto 2: Baum Nr. 4, unterdrückter Stand

Entfernung des Totholzes und der Astausbrüche.

Hinzu kommt die bodennahe Druckzwieselbildung, die mittelfristig zu Problemen hinsichtlich der Verkehrssicherheit führen wird. Aufgrund des untergeordneten Wuchses werden in Folge einer Fällung keine Freistellungsprobleme für Baum Nr. 3 erwartet.

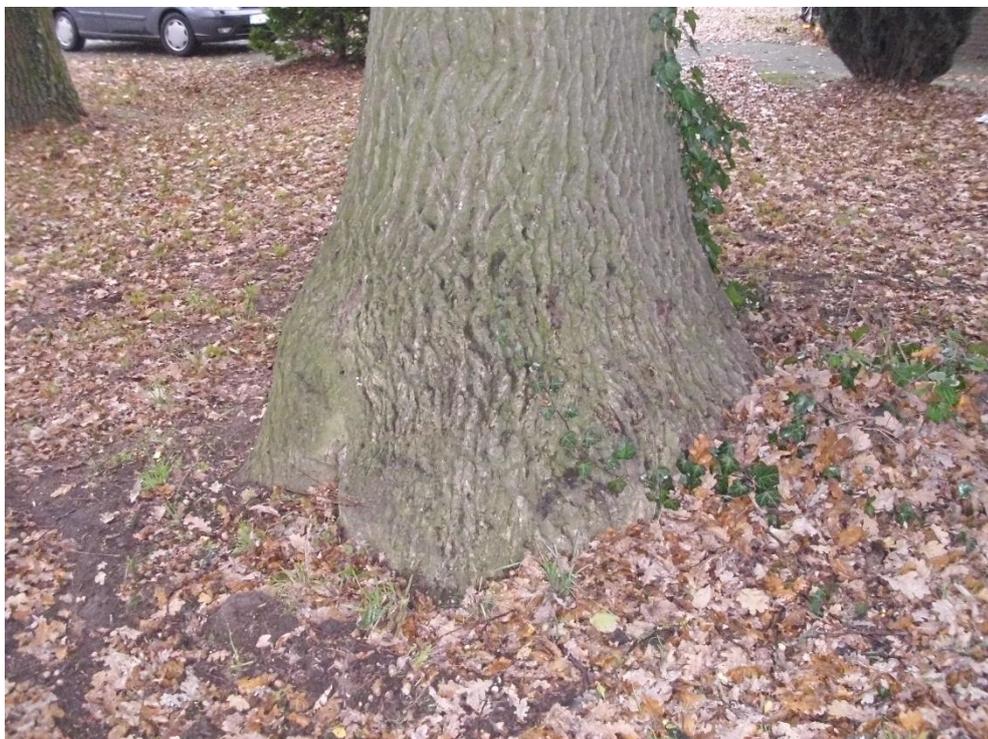
Die Eiche hat in 8 m Höhe einen Druckzwiesel ausgebildet. Dieser wird als unproblematisch eingestuft. Der Stammfuß weist Richtung Westen eine leichte Glockenfußbildung auf. Der Sondierstab lässt sich an zwei Stellen zwischen den Wurzelanläufen ca. 30 cm tief in den Wurzelstock einschieben. Eine sichtbare, offene Fäule liegt allerdings nicht vor. Es ist lediglich ein Rindenschaden von 10 x 10 cm erkennbar. Auch Pilzfruchtkörper wurden nicht vorgefunden. An den gut ausgebildeten Wurzelanläufen sowie am Stamm zeigt sich ein positives Dickenwachstum (Foto 3). Vermutlich handelt es sich um eine lokale Fäule im Wurzelstock und unteren Kernholzbereich. Hebungen oder Senkungen der Wurzelplatte liegen nicht vor. Die Standicherheit des Baumes ist gegeben.

Erhaltungswürdigkeit:	mittelfristig (>20 Jahre)	Verkehrssicherheit:	herstellbar
-----------------------	---	---------------------	--------------------

Foto 3: Baum Nr. 2, leicht verdickter Stammfuß nach Westen

Entfernung des Totholzes und der Astausbrüche.

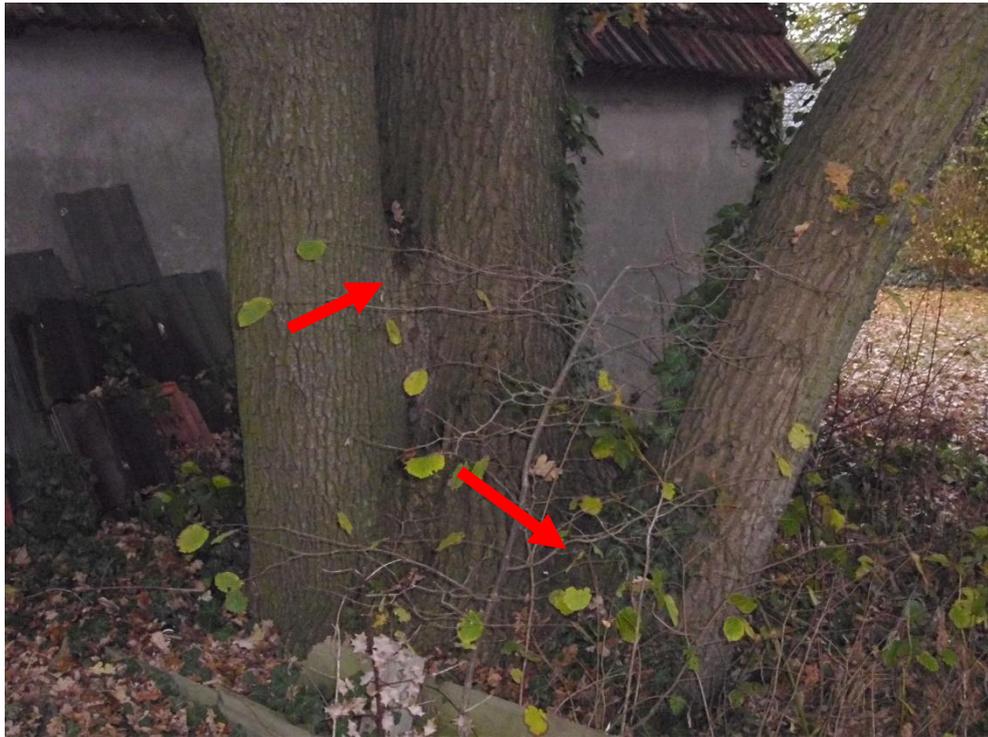
Die Eiche vergabelt erstmals in 30 cm Höhe. Der Hauptstamm teilt sich in 1,5 m Höhe ein weiteres Mal in zwei kronenbildende Stämme. Die Rinde an dem dort gebildeten Druckzwiesel ist innerhalb der Zwieselnaht leicht eingewachsen (Foto 4). Die Eiche ist dem Baum Nr. 3 untergeordnet. Die Krone ist stark asymmetrisch nach Süden ausgebildet. Aufgrund des unterdrückten Standes, ist die weitere Entwicklungsmöglichkeit eingeschränkt (Foto 2). Eine Klopfprobe am Stamm verlief positiv. Die Wurzelanläufe sind gut ausgeprägt. Hebungen oder Senkungen der Wurzelplatte liegen nicht vor.

Erhaltungswürdigkeit:	mittelfristig (>20 Jahre)	Verkehrssicherheit:	herstellbar
-----------------------	---	---------------------	--------------------

Foto 4: Baum Nr. 4, bodennahe Vergabelung

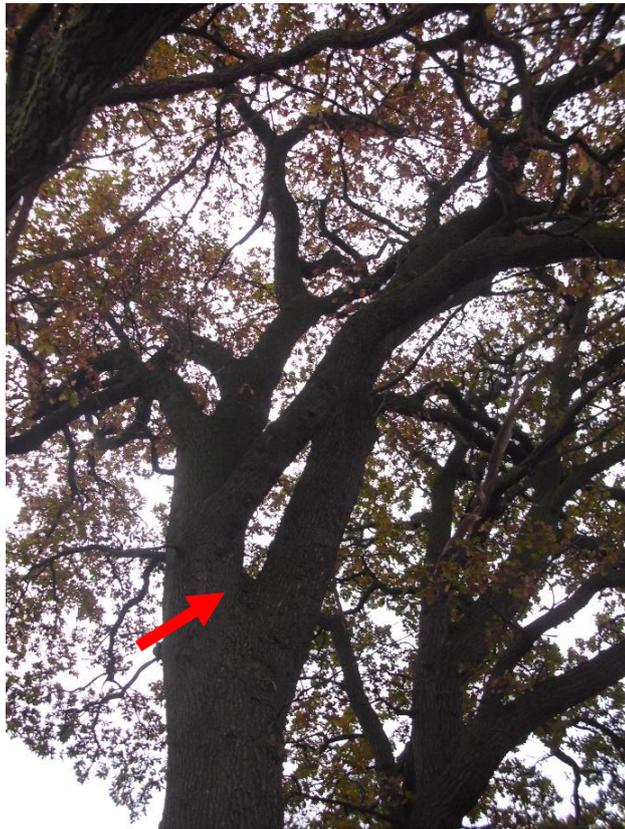
Am Kronenansatz in 6 m Höhe vergabelt die Eiche in zwei kronenbildende Stämm-linge von 40 bis 50 cm Durchmesser. Die Rinde im Bereich des Zwiesels ist nicht eingewachsen. Reparaturanbauten liegen ebenfalls nicht vor (Foto 5). Am Stamm wurden keine Auffälligkeiten festgestellt. Eine Klopfprobe mit dem Schonhammer ergab keinen pathologischen Befund. Die Wurzelanläufe sind gut ausgebildet. Die Wurzelplatte weist keine Besonderheiten auf.

Erhaltungswürdigkeit:	ja	Verkehrssicherheit:	herstellbar
-----------------------	-----------	---------------------	--------------------

Foto 5: Baum Nr. 3, Druckwiesel

Entfernung des Totholzes und der Astausbrüche.
