**General Wever Kaserne Rheine**  
**WE 139202 / GESA-Nr. 90808**

**Kontaminationsuntersuchungen Phase I**

**16. Dezember 2016**

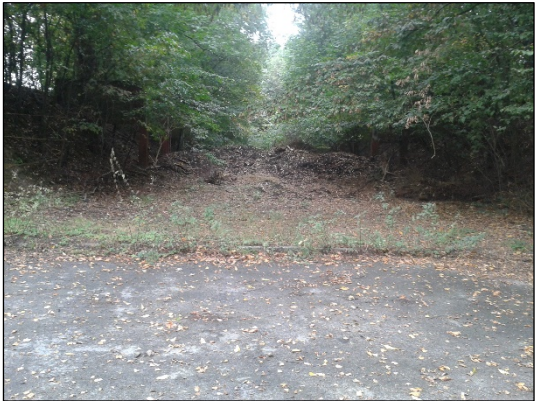
| Bereich | Beschreibung / Auffälligkeiten | Foto |
|---|---|---|
| Kleinkaliberschießanlage, Kugelfang | Der Bereich wurde in der Vergangenheit als Kleinkaliberschießanlage genutzt und ist heute sehr stark zugewachsen. Projektile sind nicht mehr zu erkennen. | |

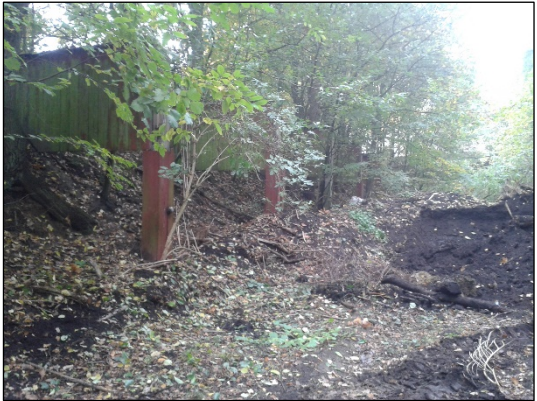
| Bereich | Beschreibung / Auffälligkeiten | Foto |
|---|---|---|
| Kleinkaliberschießanlage, Schutzwälle | An den westlichen und östlichen Flanken der Schießanlage befinden sich Schutzwälle. Es ist nicht bekannt, aus welchem Material diese aufgeschüttet wurden. Oberflächennah sind umgelagerte dunkelbraune Sande erkennbar. Es wurden keine Auffälligkeiten festgestellt. | |

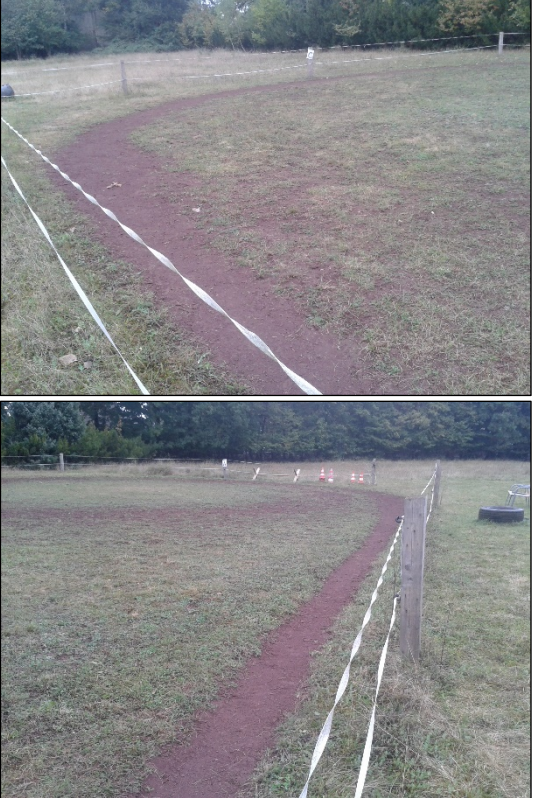
| Bereich | Beschreibung / Auffälligkeiten | Foto |
|---|---|---|
| <p>ehem. Sportplatz mit Kugelstoßanlage und 100-m-Laufbahn</p> | <p>Die Bereiche des ehemaligen Sportplatzes sowie der Kugelstoßanlage und der Laufbahn sind heute überwachsen und werden als Grünfläche genutzt, auf der teilweise Pferde grasen und longiert werden. Lokal ist deutlich die rötliche alte Oberfläche der alten Sportanlagen zu erkennen.</p> | |

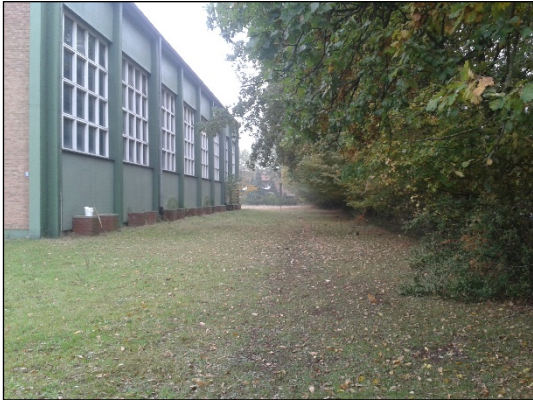
| Bereich | Beschreibung / Auffälligkeiten | Foto |
|---|---|---|
| | Die 100-m-Laufbahen hinter Gebäude G 65a | |

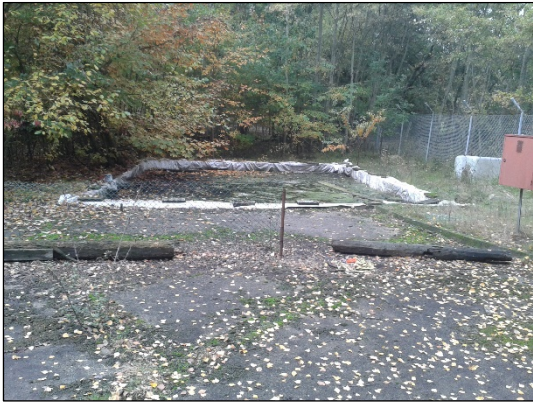
| Bereich | Beschreibung / Auffälligkeiten | Foto |
|---|---|---|
| Kanisterlager, G45 / 46 | Die beiden Lagerbereiche bestehen aus Betonwannen, die augenscheinlich dicht sind (Ansammlung von Niederschlagswasser). In diesen Wannen wurden in der Vergangenheit Benzin-kanister gelagert. Es wurden keine Auffälligkeiten festgestellt. | |

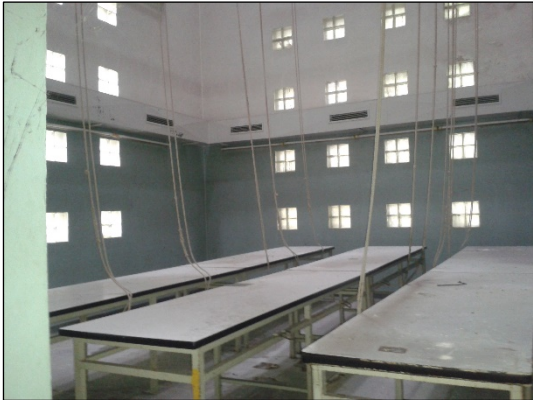
| Bereich | Beschreibung / Auffälligkeiten | Foto |
|---|---|---|
| Fallschirmreinigung, G48b | Der Bereich, der im Altlastenplan der Stadt Rheine als Wäscherei ausgewiesen ist, stellte sich im Rahmen der Ortsbegehung als Fallschirmreinigung heraus. Auffälligkeiten konnten nicht festgestellt werden. | |

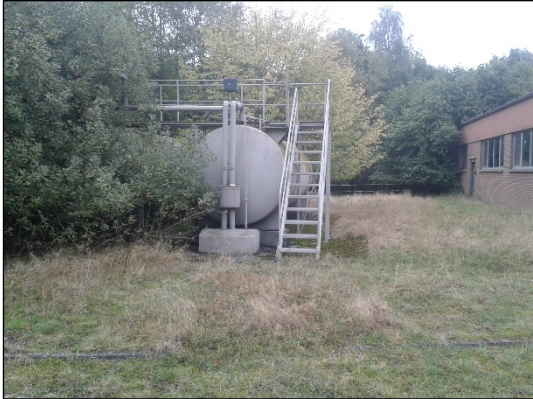
| Bereich | Beschreibung / Auffälligkeiten | Foto |
|---|---|---|
| oberirdische Heizöltanks, G4c | Die oberirdischen Heizöltanks befinden sich auf einer unversiegelten Fläche. Es wurden keine Auffälligkeiten festgestellt. | |

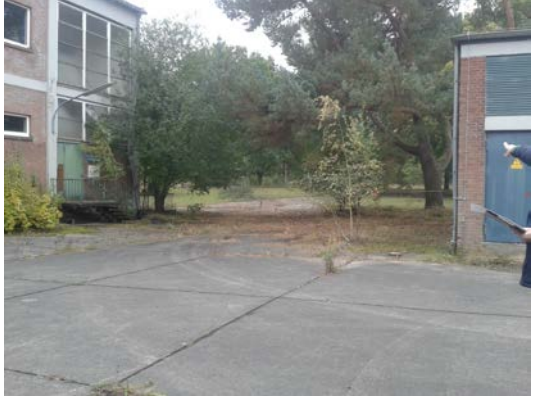
| Bereich | Beschreibung / Auffälligkeiten | Foto |
|---|---|---|
| ehem. Unterirdische Heizöltanks, südl. G4a | Gemäß vorliegender Unterlagen befanden sich südlich des Gebäudes 4a in der Vergangenheit Heizöltanks. Diese sollen freistehend in einer Betonwanne gestanden haben, die in den Boden eingelassen war. Nähere Informationen liegen nicht vor. Es wurden keine Auffälligkeiten festgestellt. | |

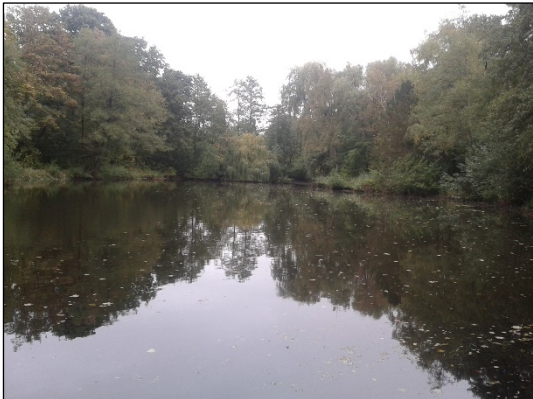
| Bereich | Beschreibung / Auffälligkeiten | Foto |
|---|---|---|
| Teich | Der Teich befindet sich im südöstlichen Teil des Unterkunftsbereichs und ist im Südosten und Norden an den Bachlauf angeschlossen, der vom östlichen Bereich der Freifläche die Schorlemerstraße kreuzend die Liegenschaft in einem nordwestlichen Bogen durchläuft. Es handelt sich um einen künstlich angelegten Teich. | |

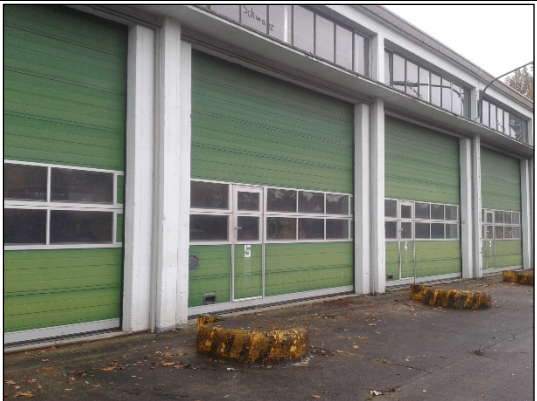
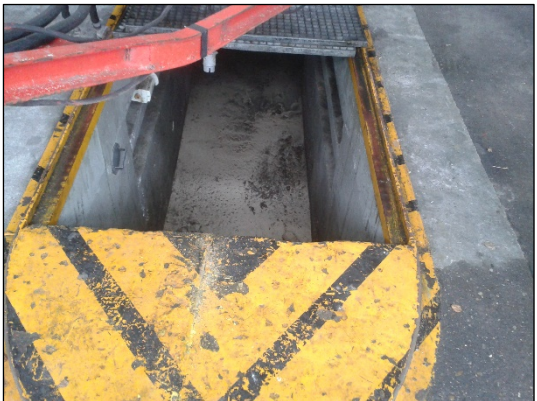
| Bereich | Beschreibung / Auffälligkeiten | Foto |
|---|---|---|
| ehem. Lkw-Werkstatt, G44 | Im Innenbereich der ehem. Lkw-Werkstatt des Gebäudes 44 befinden sich eine Reihe von Wartungsgruben. Aufgrund der aktuellen Nutzung sind die Gruben schlecht einsehbar. Im begehbaren Bereich wurden keine Auffälligkeiten festgestellt. | |

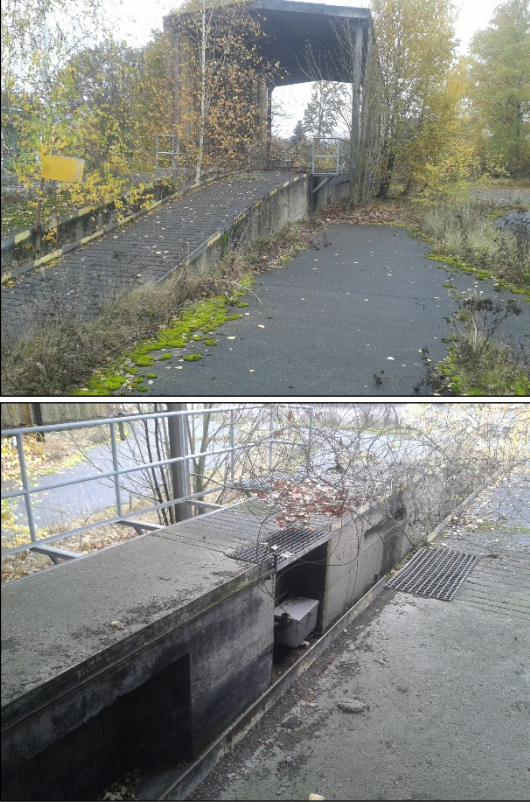
| Bereich | Beschreibung / Auffälligkeiten | Foto |
|---|---|---|
| Ölwechselrampe, G57 | <p>Auf der Ölwechselrampe, die nach Datenlage mit einem unterirdischen Sammeltank ausgestattet ist, wurden in der Vergangenheit Ölwechsel an LKW vorgenommen.</p> <p>Eine oberirdische Ölsammelleitung ist erkennbar, die genaue Lage und der Zustand des Sammel-tanks sind nicht bekannt.</p> | |

| Nr. | Beschreibung | Flächen-<br>größe<br>ca. [m²] | Risikobewertung<br>Tauw | Gefahren-<br>kategorie | Geplanter<br>Untersuchungsumfang |
|---|---|---|---|---|---|
| 4 | Öltank Rampe | 50 m² | Mittleres Risiko, da voraussichtlich umfangreiche Ölwechselerarbeiten stattgefunden haben. Über den dokumentierten unterirdischen Altöltank liegen keine Informationen vor. | E | 3 RKS, Feststoffanalytik auf MKW |

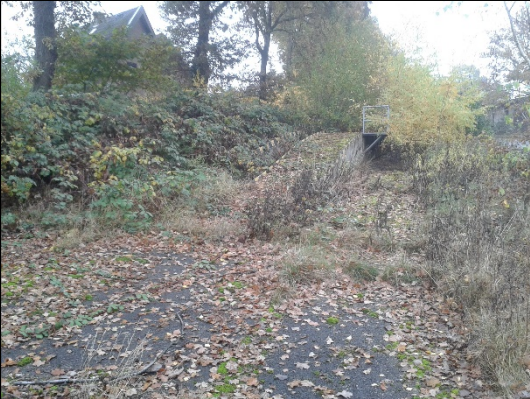
| Bereich | Beschreibung / Auffälligkeiten | Foto |
|---|---|---|
| Wartungsrampen | <p>Zu diesen Rampen liegen keine näheren Informationen vor. Es wird davon ausgegangen, dass hier keine größeren Reparaturen oder Ölwechsel vorgenommen wurden. Es wurden keine Auffälligkeiten festgestellt.</p> | |

| Nr. | Beschreibung | Flächen-<br>größe<br>ca. [m²] | Risikobewertung<br>Tauw | Gefahren-<br>kategorie | Geplanter<br>Untersuchungsumfang |
|---|---|---|---|---|---|
| 1, 2 | Wartungsrampen | 100 m² | 2 Rampen, kein Risiko abzuleiten | A | keine Untersuchungen erforderlich |

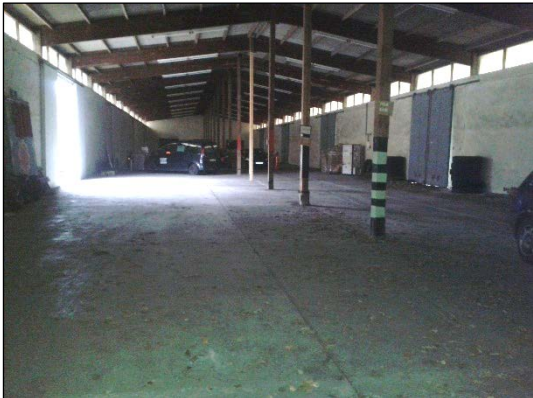
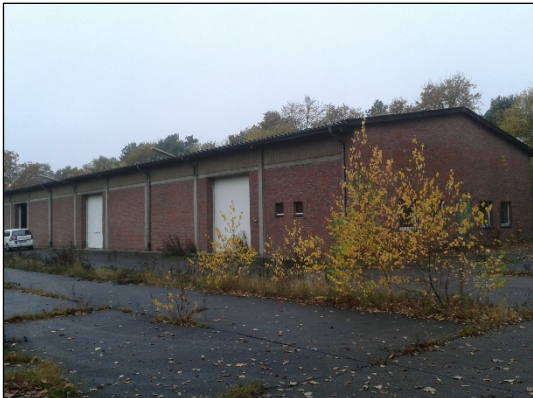
| Bereich | Beschreibung / Auffälligkeiten | Foto |
|---|---|---|
| Lagerhallen,<br>G41 | Die Lagerhalle wird derzeit von der Stadt Rheine genutzt, um beschlagnahmte Fahrzeuge unterzustellen. Es ist nicht bekannt, wofür die Halle in der Vergangenheit genutzt wurde. Es wurden keine Auffälligkeiten festgestellt. | |

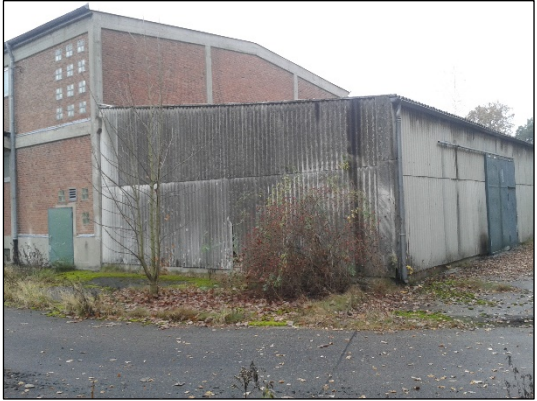
| Bereich | Beschreibung / Auffälligkeiten | Foto |
|---|---|---|
| Lagerhallen, G51/52 | Das voll unterkellerte Gebäude besteht aus mehreren Lagerhallen, die derzeit nicht genutzt werden. An der Nord- und der Südseite befinden sich Rampen. Der Anbau (G52) besteht aus Asbestzement. Weitere Auffälligkeiten wurden nicht festgestellt. | |

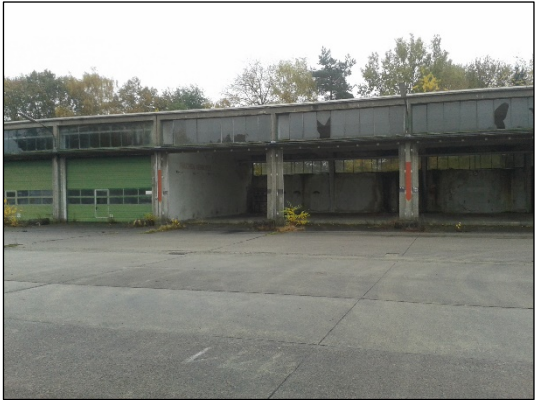
| Bereich | Beschreibung / Auffälligkeiten | Foto |
|---|---|---|
| offener Unterstand, G42 | Der offene Unterstand des Gebäudes 42 wird derzeit nicht genutzt. Die ehemalige Nutzung ist unbekannt. Es wurden keine Auffälligkeiten festgestellt. | |

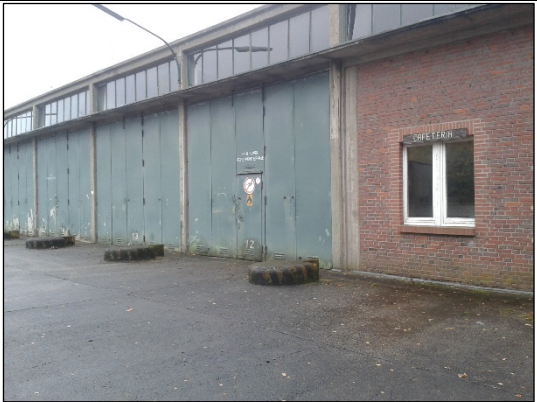
| Bereich | Beschreibung / Auffälligkeiten | Foto |
|---|---|---|
| ehem. Materiallager, G42 | Die Hallen des ehemaligen Materiallagers werden aktuell durch die Fa. Lüttmann (Sportplatzbetreiber) zur Lagerung diverser Gerätschaften und Fahrzeuge genutzt. An der Westseite des Gebäudes befindet sich die ehemalige Stromspeisung. In dem Gebäudekomplex war früher außerdem eine Kantine / Cafeteria untergebracht. Auffälligkeiten wurden nicht festgestellt. | |

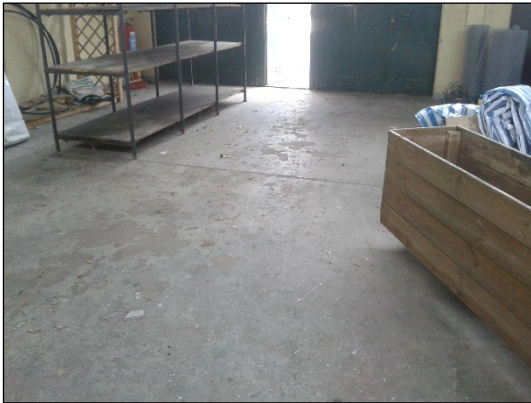
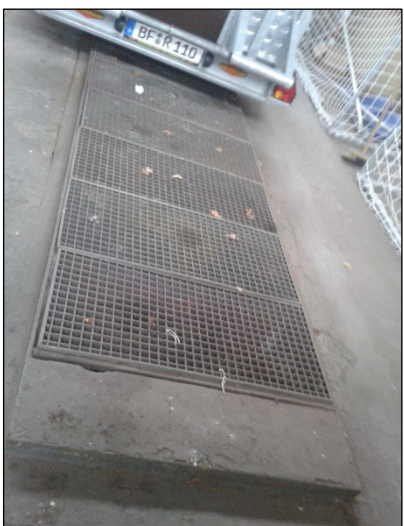
| Bereich | Beschreibung / Auffälligkeiten | Foto |
|---|---|---|
| <p>ehem. Lackierhalle, G42</p> | <p>Die ehemalige Spritz-/Lackierhalle befindet sich im Gebäudekomplex G42 und wird derzeit ebenfalls durch die Fa. Lüttmann genutzt. Heute sind bis auf einen Bodeneinlauf keine technischen Einrichtungen einer Lackieranlage mehr vorhanden. Im Rahmen der Begehung wurden keine Farbreste oder sonstigen Auffälligkeiten festgestellt.</p> <p>Bodeneinlauf in der ehemaligen Lackierhalle</p> | |

| Nr. | Beschreibung | Flächen-<br>größe<br>ca. [m²] | Risikobewertung<br>Tauw | Gefahren-<br>kategorie | Geplanter<br>Untersuchungsumfang |
|---|---|---|---|---|---|
| 6 | Spritzhalle /<br>Lackiererei | 50 m² | mittleres Risiko<br>augenscheinlich<br>waren keine Verun-<br>reinigungen erkenn-<br>bar; aufgrund des<br>vermuteten Umgangs<br>mit Lösemitteln be-<br>steht hier weiterer<br>Untersuchungsbedarf | E | 3 RKS, Feststoffanalytik auf LCKW<br>und BTEX<br>Ausbau der Bohransatzpunkte zu<br>provisorischen Bodenluftmess-<br>stellen, Probenahme und Analytik<br>auf LCKW und BTEX |

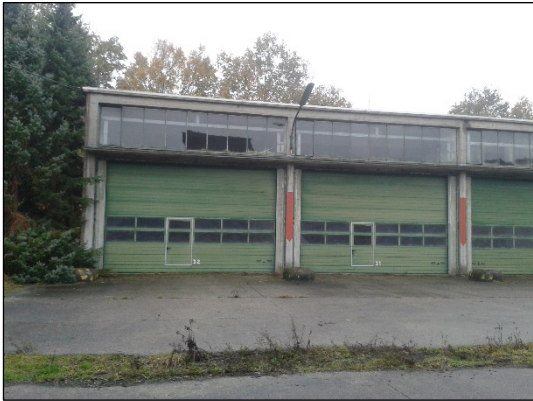
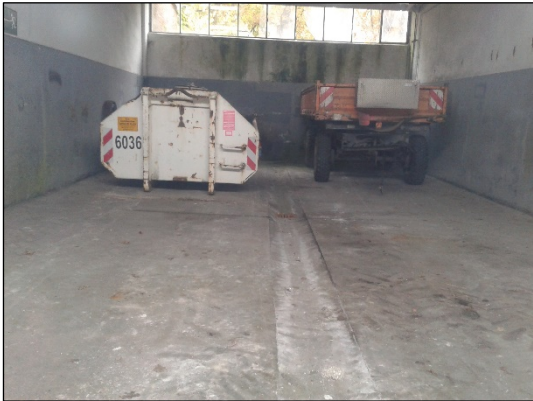
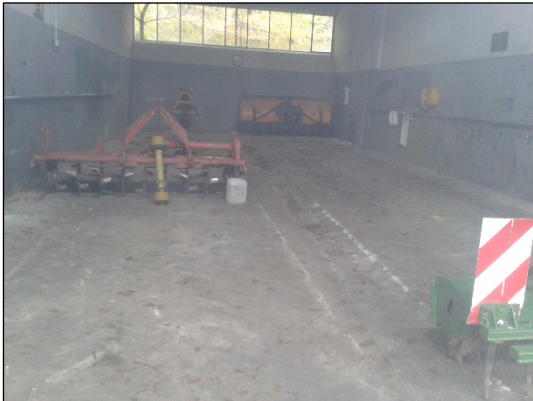
| Bereich | Beschreibung / Auffälligkeiten | Foto |
|---|---|---|
| Lagerhalle /<br>ehem. Wasch-<br>halle, G43 | Im östlichen Teil des Lagerhallenkomplexes (1. und 2. Hallentor) war nach Datenlage eine Waschstraße untergebracht. Technische Einrichtungen der Waschstraße sind mit Ausnahme einer Ablaufrinne heute nicht mehr vorhanden. Aktuell werden die Hallen vom Tiefbauamt zur Lagerung von Gerätschaften genutzt. Auffälligkeiten wurden nicht festgestellt. | |

| Nr. | Beschreibung | Flächen-<br>größe<br>ca. [m²] | Risikobewertung<br>Tauw | Gefahren-<br>kategorie | Geplanter<br>Untersuchungsumfang |
|---|---|---|---|---|---|
| 5 | Waschstraße | 100 m² | geringes Risiko<br>Im Rahmen der Orts-<br>begehungen konnten<br>keine konkreten Ver-<br>dachtsmomente<br>festgestellt werden. | E | 3 RKS, Feststoffanalytik auf MKW<br>und LCKW, Ausbau der Bohran-<br>satzpunkte zu provisorischen<br>Bodenluftmessstellen, Probenahme<br>und Analytik auf LCKW |

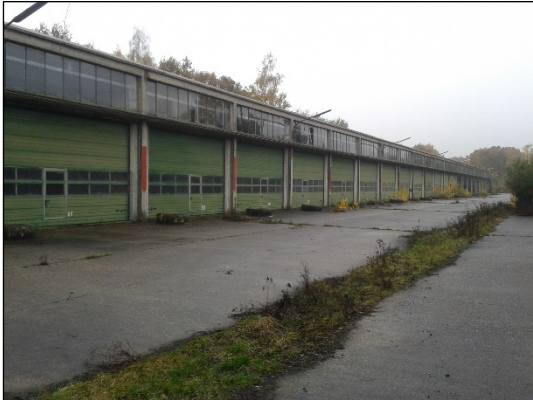
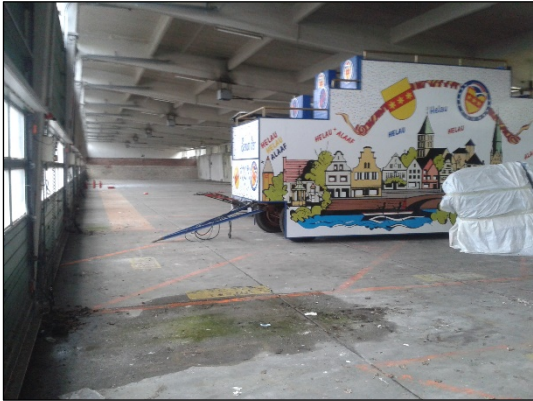
| Bereich | Beschreibung / Auffälligkeiten | Foto |
|---|---|---|
| Lagerhalle,<br>G43 | <p>Der Lagerhallenkomplex steht aktuell überwiegend leer. In der Vergangenheit wurden die Hallen als Lkw-Garagen genutzt. Auffälligkeiten wurden nicht festgestellt.</p> <p>Temporär abgestellte Karnevalswagen</p> | |

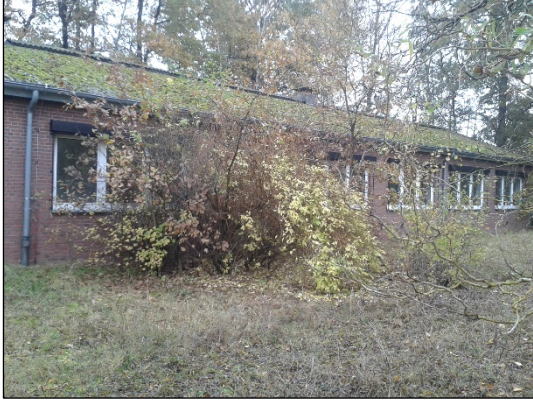
| Bereich | Beschreibung / Auffälligkeiten | Foto |
|---|---|---|
| Verwaltung /<br>Kleider-<br>kammer | <p>Nach Datenlage wurde dieses Gebäude, das sich östlich von G43 befindet, als Verwaltungsgebäude und Kleiderkammer genutzt. Im Rahmen der Begehung war das Gebäude nicht zugänglich. Von außen wurden keine Auffälligkeiten festgestellt.</p> | |

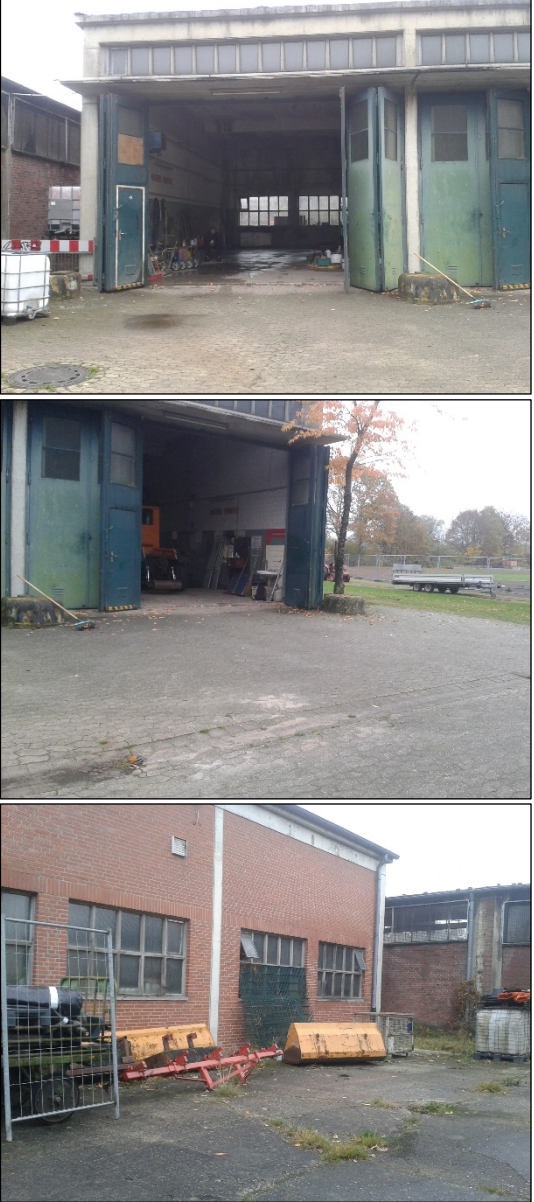
| Bereich | Beschreibung / Auffälligkeiten | Foto |
|---|---|---|
| <p>Hobby-Werkstatt, G68</p> | <p>Die Hobby-Werkstatt wird derzeit durch die Fa. Garten- und Landschaftsbau Lüttmann für Reparaturarbeiten und zur Lagerung diverser Gerätschaften, Werk- und Fahrzeuge genutzt. Vor dem westlichen Tor befindet sich ein Öl-abscheider. Gemäß eines Schildes im Innenraum wurde hier in der Vergangenheit Altöl gelagert. Im Innenraum ist außerdem eine Wartungsgrube vorhanden. Der Bereich machte einen insgesamt eher unordentlichen Eindruck, konkrete Verdachtspunkte konnten jedoch nicht festgestellt werden.</p> <p>Rückseite der Hobbywerkstatt</p> | |

| Bereich | Beschreibung / Auffälligkeiten | Foto |
|---|---|---|
| | ehemalige Sammelfläche Altöl | |
| | Wartungsgrube, daneben Ölbehälter | |

| Nr. | Beschreibung | Flächen-<br>größe<br>ca. [m²] | Risikobewertung<br>Tauw | Gefahren-<br>kategorie | Geplanter<br>Untersuchungsumfang |
|---|---|---|---|---|---|
| 8 | (Hobby-)Werkstatt | 100 m² | mittleres Risiko<br>die aktuelle Nutzung<br>ließ sich im Rahmen<br>der Ortsbegehungen<br>ableiten, zur ehema-<br>ligen Nutzung liegen<br>keine Informationen<br>vor | E | 3 RKS, Feststoffanalytik auf MKW<br>und BTEX<br>Ausbau der Bohransatzpunkte zu<br>provisorischen Bodenluftmess-<br>stellen, Probenahme und Analytik<br>auf BTEX |

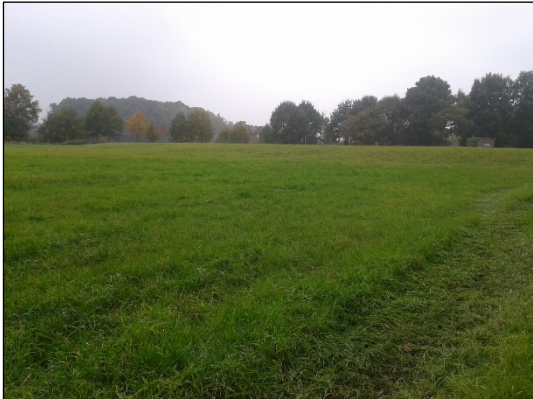
| Bereich | Beschreibung / Auffälligkeiten | Foto |
|---|---|---|
| Freifläche | Der Bereich der Grünfläche südlich des Sportplatzes ist im Vergleich zum umliegenden Gelände leicht erhöht. Es wird vermutet, dass es sich hier um eine Verfüllung mit anthropogenem Material handelt. Im Rahmen einer Untersuchungskampagne der Stadt Rheine wurden auf dem südöstlichen Bereich der Grünfläche Hinweise auf PAK-(?)-haltige Auffüllungen gefunden. | |
