**Abbruch- und Entsorgungskonzept**

**Rückbau der Gebäude, Bunker und Fahrflächen  
auf dem Gelände der General – Wever – Kaserne  
in Rheine**

Bearbeitungs - Nr. 1603.3494-1

Datum: 21.07.2016

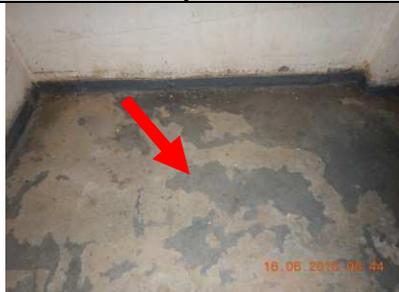
**Tabelle 7: Bodenfarbe**

6 / 010 / BF	234,5
		51 / 204 / BF	7060

Die ermittelten PCB-Gehalte werden auf alle weiteren blau-grauen Bodenfarben in den Kellergeschossen anderer Gebäude übertragen! Insbesondere in Technikgebäuden, kann die Bodenfarbe auch in anderen Geschossen auftreten! **Die Entsorgung der Farbe (ggf. mit Anhaftungen bzw. bei Abtrag per Fräsung Farbe inkl. Estrich- und Putzanteile) hat als gefährlicher Abfall unter der Nr. 17 09 02\* „*Bau- und Abbruchabfälle, die PCB enthalten*“ zu erfolgen.**

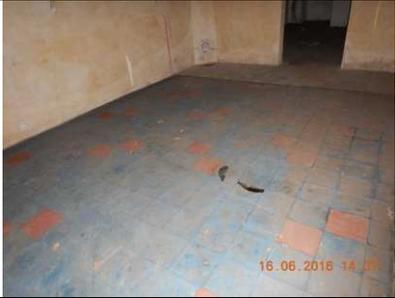
Blau/Rot Kleber schwarz	Asbest	<b>Flexplatten asbesthaltig</b> <b>Kleber asbesthaltig</b>	<b>17 06 05*</b> TRGS 519 Bodenbelag: festgebundenes Asbest  Kleber: schwach gebundenes Asbest
24 / 121 / BB + KL	EG / 121	Fußboden	Bodenbelag: Teppich über Gussasphalt

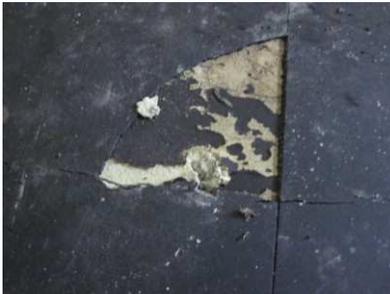
schwarz	Asbest	Bodenbelag: <b>Asbesthaltig</b>  Kleber: <b>Asbesthaltig</b>	<b>17 06 05*</b>  TRGS 519 Bodenbelag: fest gebundenes Asbest  Kleber: schwach gebundenes Asbest

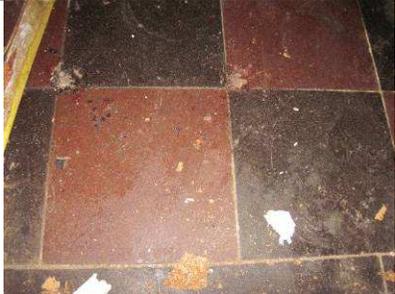
rot	PAK	Pak: 12,6 mg/kg	17 03 02
47 / Abst. / BB SW	Abstellraum	Fußboden	Gussasphaltfliesen

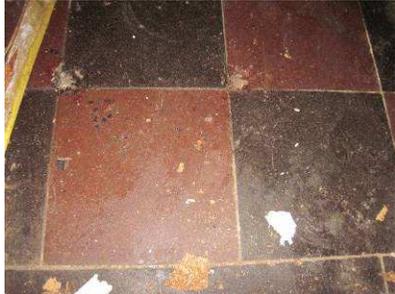
schwarz	PAK	Pak: 201 mg/kg	17 03 02
47 / Fassade / Fensterbank	Fassade	Fassade, unterhalb der Fenster	Fensterbank, sehr faserig

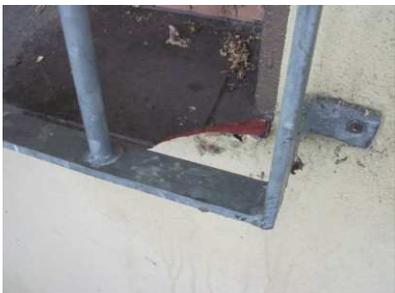
Rot / brauner Anstrich	Asbest	<b>asbesthaltig</b>	<b>17 06 05*</b> TRGS 519: Asbestzementprodukt

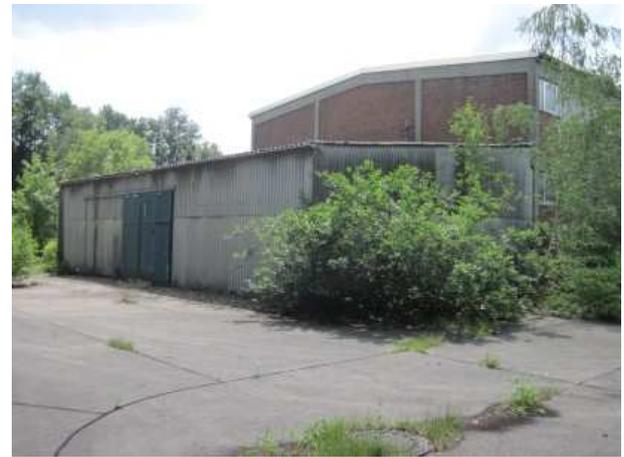
(Ansicht)

**Dachaufbau: Asbestzement-Welldach**

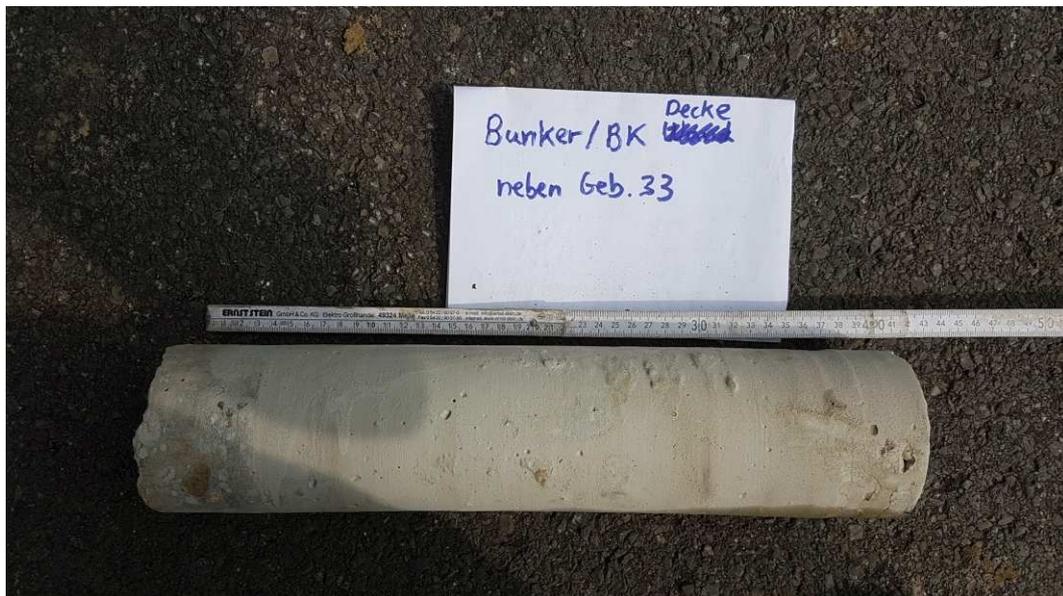
**Foto 2 (28.06.2016):** Bohrkerne vom Deckenaufschluss aus dem Bunker neben Gebäude Nr. 33. Die unteren 20 cm des Bohrkerne sind in den Bunker gefallen.

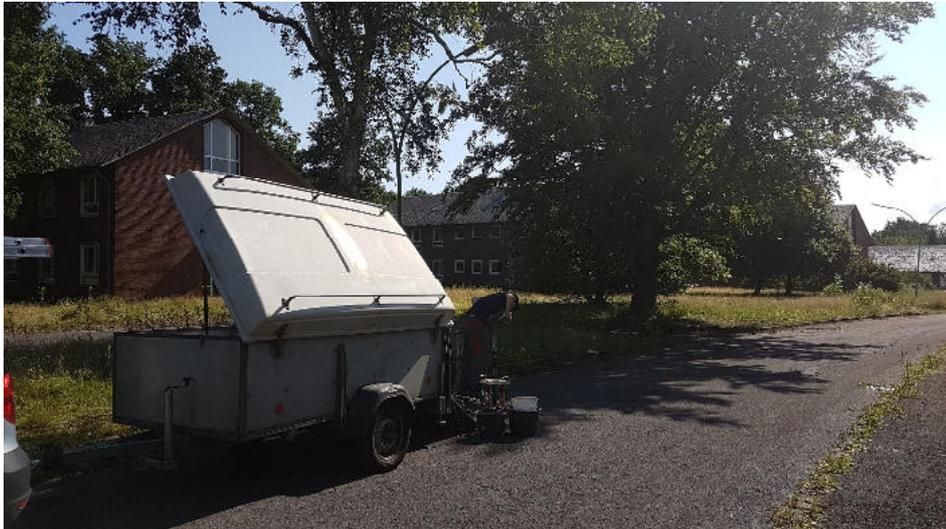
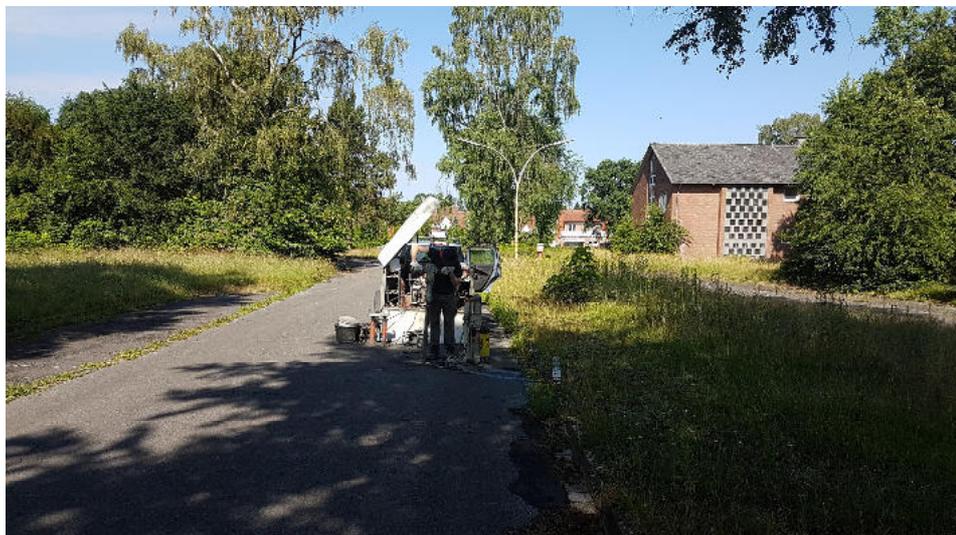
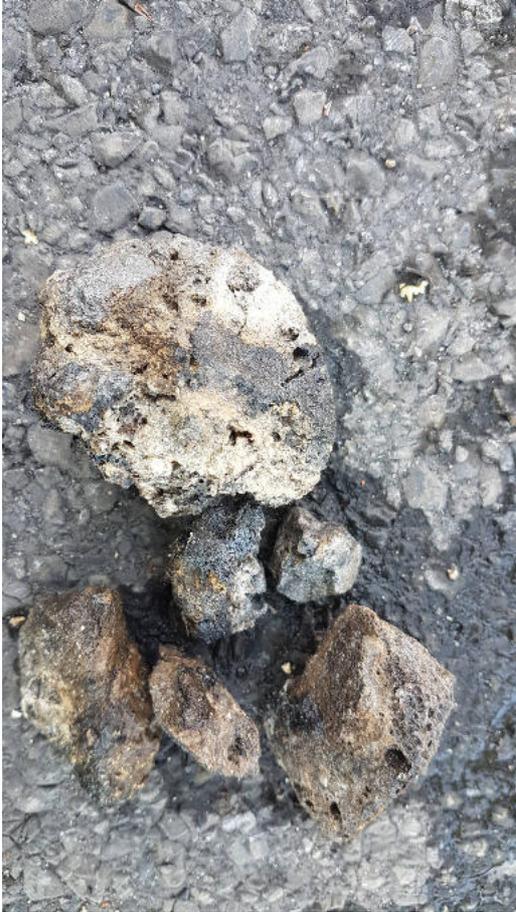
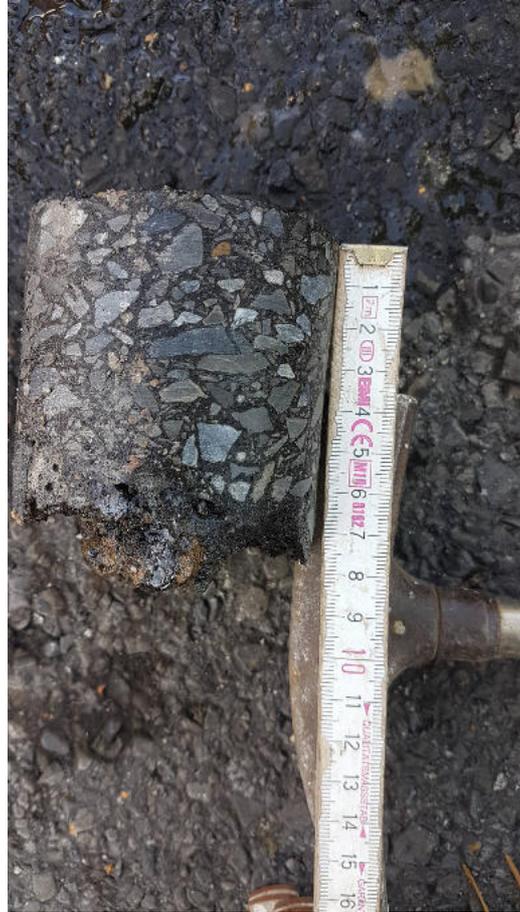
Die in den Schürfen 4-6 vorgefundenen, angespritzten Schlacken in den oberen 5-6 cm der Tragschicht, enthalten eindeutig teerhaltige Bindemittel (s. Sch5 (0,05-0,12)) und sind als gefährlicher Abfall (PAK > 1.000 mg/kg) einzustufen. Trotz der PAK-Gehalte > 1000 mg/kg darf das Material ggf. aufgrund der Tab. 1, Fußnote 4, "Ablagerungsempfehlungen für Abfälle mit organischen Schadstoffen" - Vollzugshilfe des LANUV-NRW von 2011 als Straßenaufbruch auf einer Deponie der Klasse II verbracht werden. Ist dies nicht möglich, ist das Material der Deponieklasse III zuzuordnen. Die Entsorgung kann unter der Abfallschlüsselnr. 17 03 01\* "*kohlenteerhaltige Bitumengemische*" erfolgen.

Straßenaufschluss		Schurf 4 (Sch4)		
Auftraggeber	Technische Betriebe Rheine		Projekt Nr.	1603.3494-1
Bezeichnung des Projektes	Rückbau General Wever Kaserne		Anlage	7
<b>Aufbau des Oberbaus / Schichtmächtigkeit</b>			<b>Labor- analyse</b>	<b>PAK-Gehalt (mg/kg)</b>
7 cm	Asphalt		X	410
5 cm	Schlacke, angespritzt (steinig)			
18 cm	Schlacke (steinig)

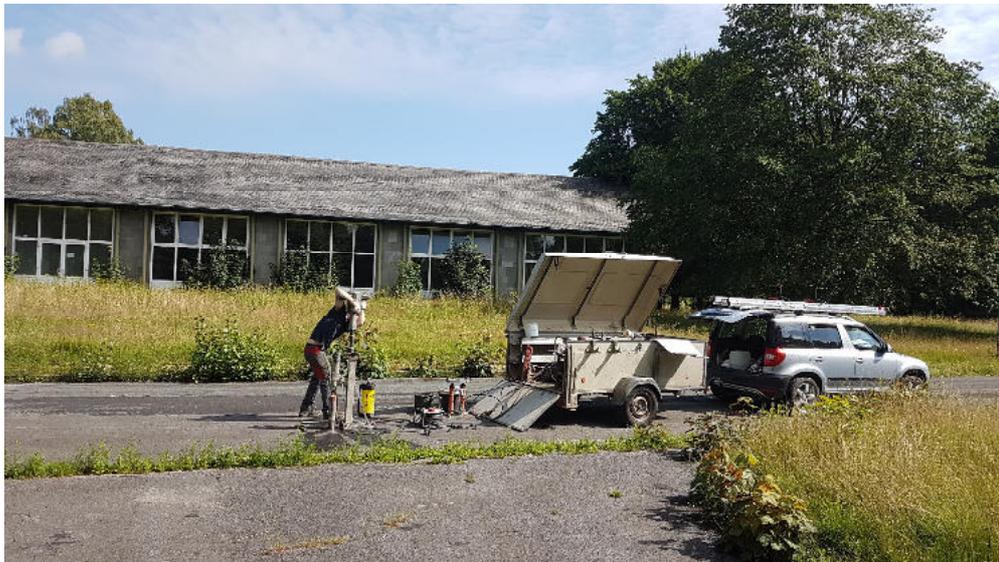
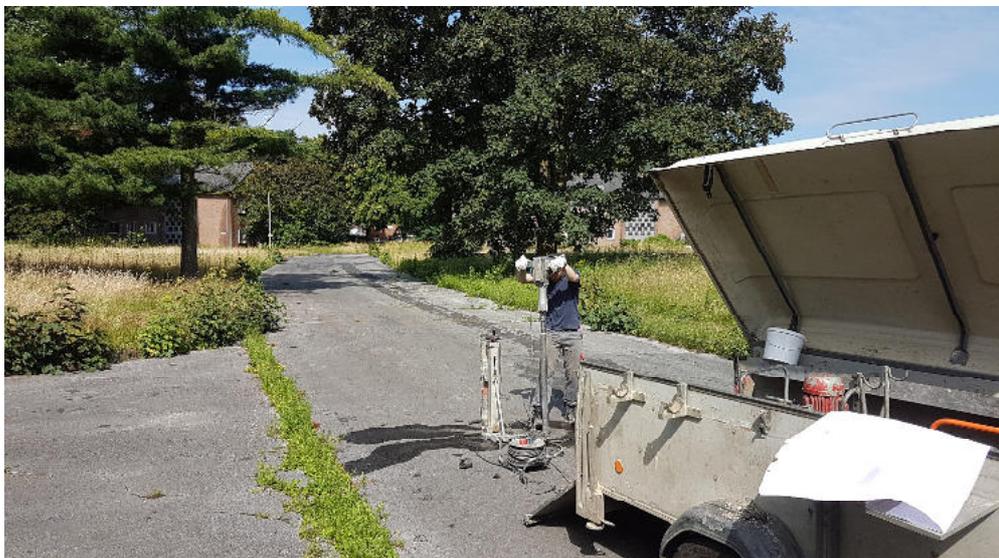
Straßenaufschluss		Schurf 5 (Sch 5)		
Auftraggeber	Technische Betriebe Rheine		Projekt Nr.	1603.3494-1
Bezeichnung des Projektes	Rückbau General Wever Kaserne		Anlage	7
<b>Aufbau des Oberbaus / Schichtmächtigkeit</b>			<b>Labor-analyse</b>	<b>PAK-Gehalt (mg/kg)</b>
5 cm	Asphalt		X	121
7 cm	Schlacke, angespritzt (grobkiesig)			
13 cm	Schlacke (grobkiesig)

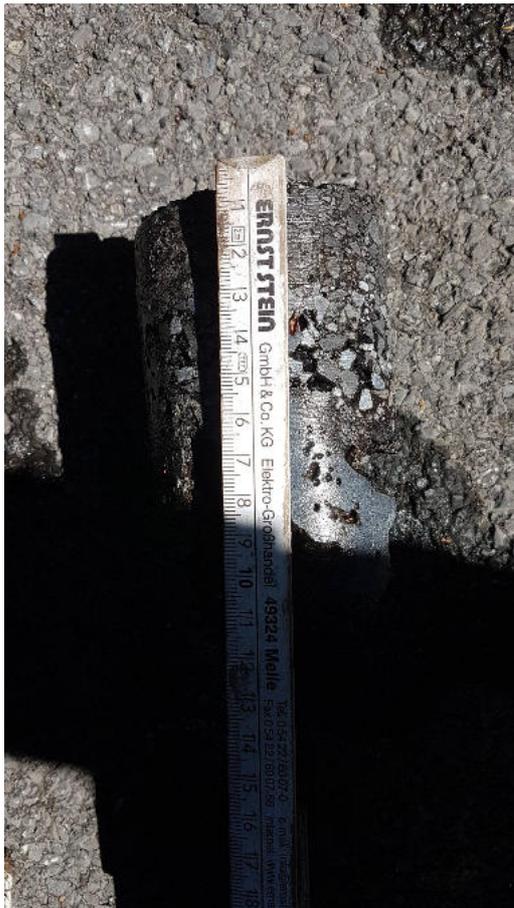
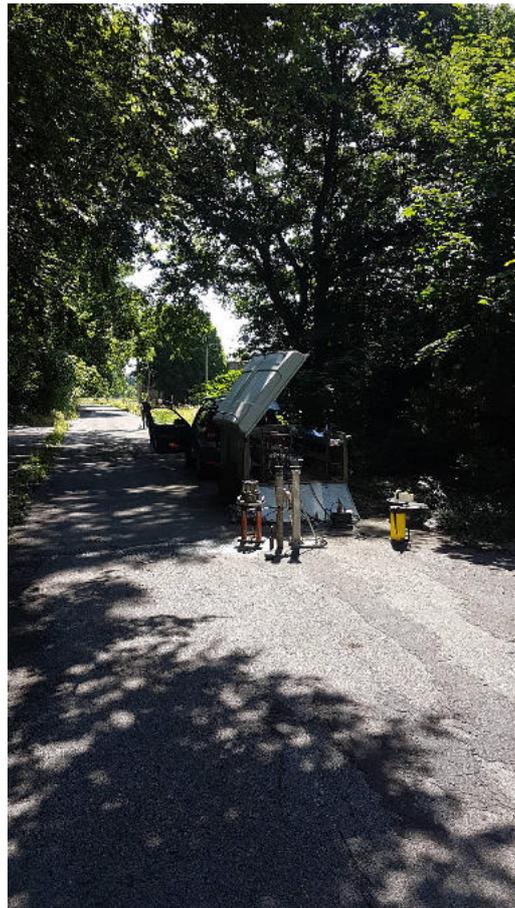
Straßenaufschluss		Schurf 6 (Sch 6)		
Auftraggeber	Technische Betriebe Rheine		Projekt Nr.	1603.3494-1
Bezeichnung des Projektes	Rückbau General Wever Kaserne		Anlage	7
<b>Aufbau des Oberbaus / Schichtmächtigkeit</b>			<b>Labor-analyse</b>	<b>PAK-Gehalt (mg/kg)</b>
5 cm	Asphalt		X	163
6 cm	Schlacke, angespritzt (steinig)			
20 cm	Quarzit, Schlacke (mittel-grobkiesig)
