**KREISSTADT SIEGBURG
STADTTEIL STALLBERG
„AUF DEM SEIDENBERG“**

STRASSENZUSTANDBEWERTUNG, STAND OKTOBER 2022

VERFASSER
INGENIEURBÜRO DIRK UND MICHAEL STELTER
CARL F. PETERS-STRASSE 29
53721 SIEGBURG
TELEFON 02241/3090-0
Stand: Oktober 2022

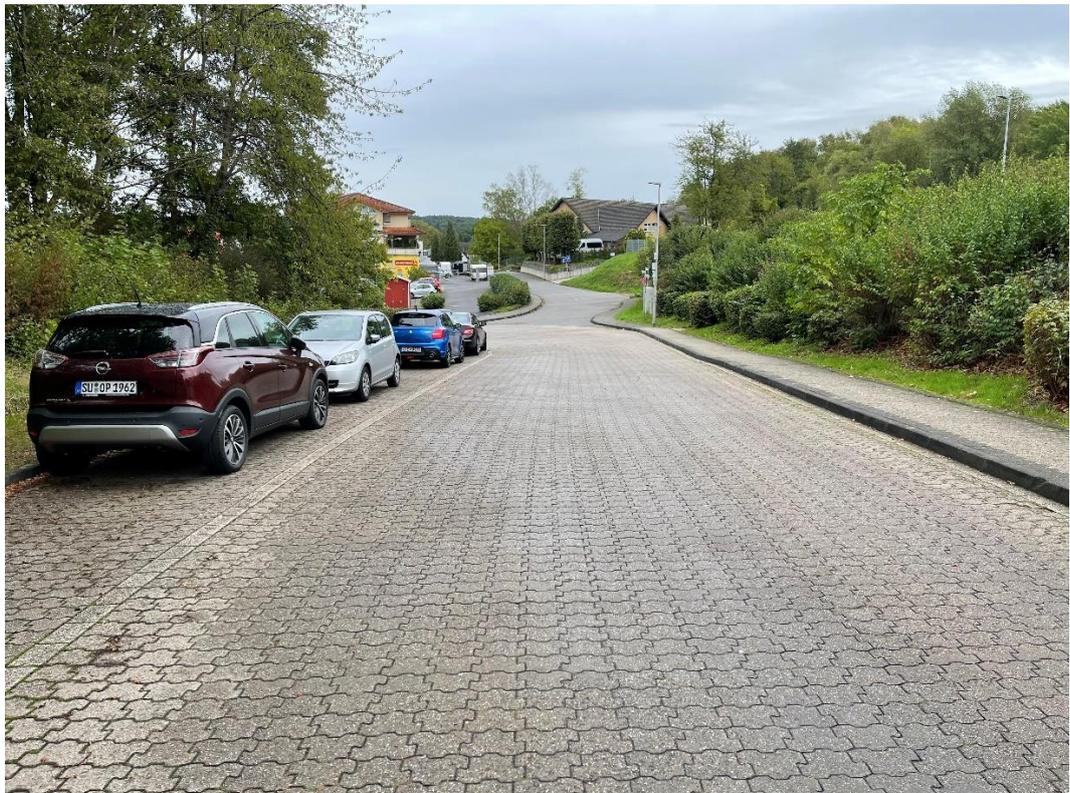
Bei einer Anfang Oktober 2022 durchgeführten Ortsbesichtigung wurden an der Pflasterfläche bis auf geringfügige Setzungen des Pflasters am Fahrbahnrand keine Schäden festgestellt. Der Zustand des gepflasterten Bereiches ist allgemein als gut zu bezeichnen. Es sind keinerlei Frostschäden zu erkennen.

Zustand Oktober 2022, außer geringfügigen Setzungen am Fahrbahnrand keine Schäden zu erkennen.

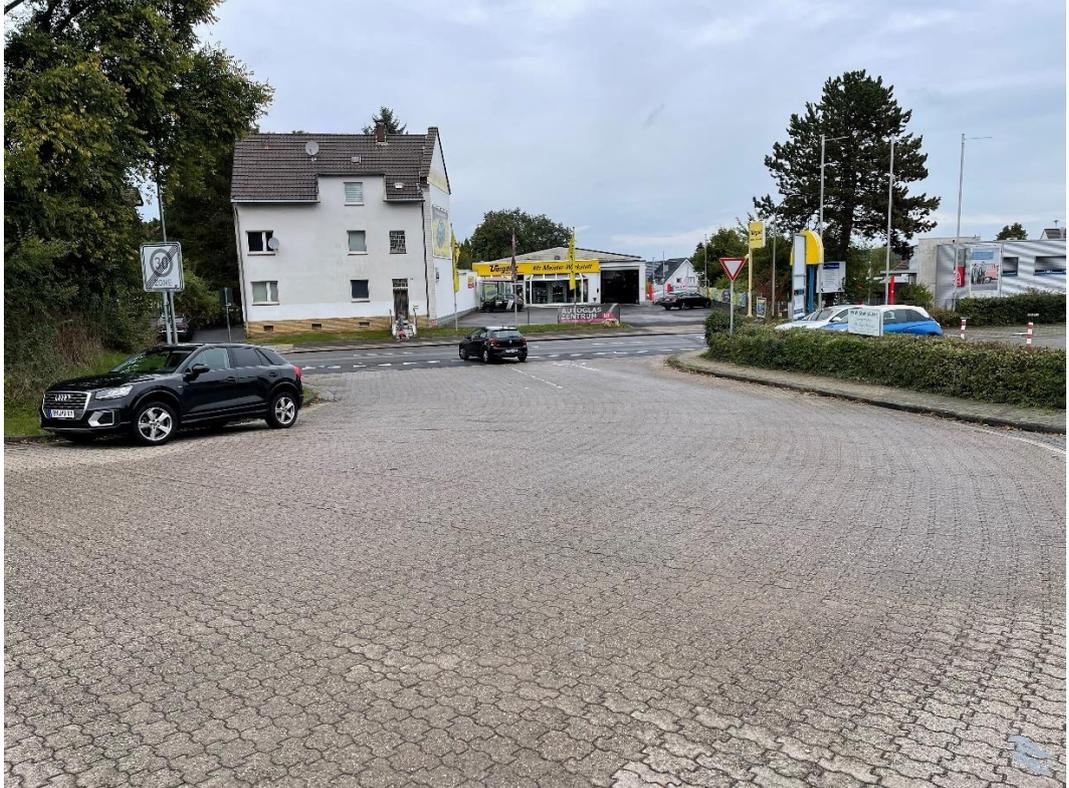
Zustand Oktober 2022, außer geringfügigen Setzungen am Fahrbahnrand keine Schäden zu erkennen.

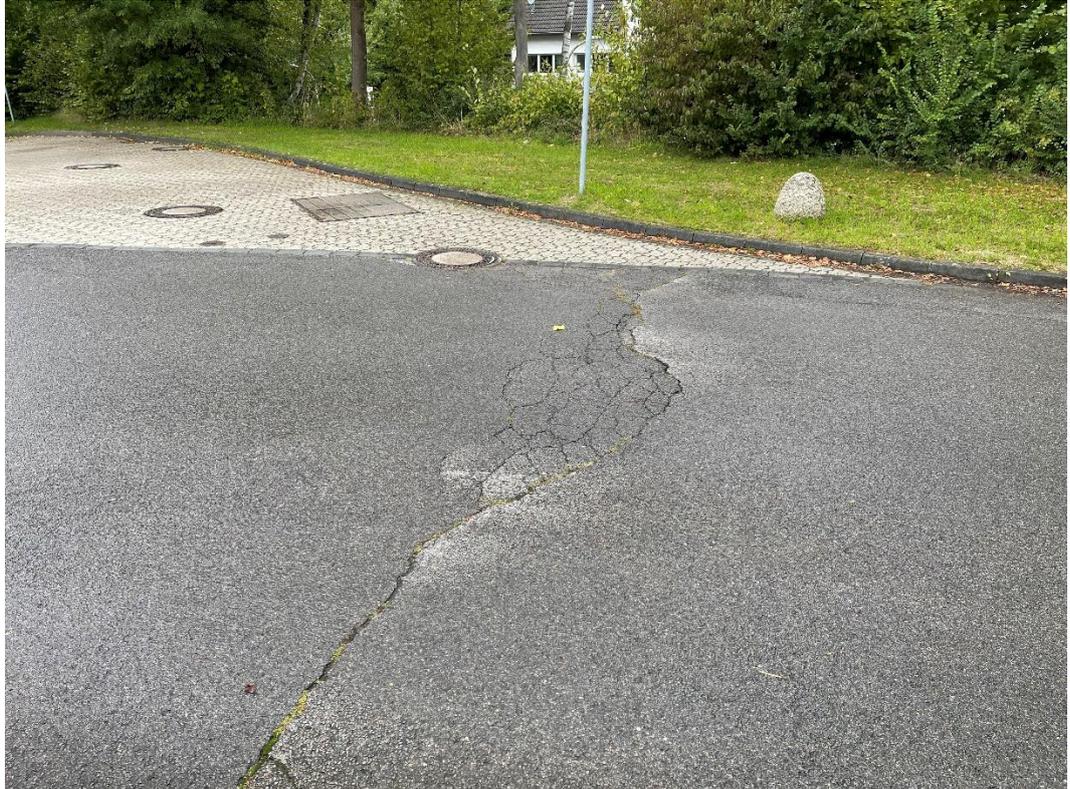
Bei einer Anfang Oktober 2022 durchgeführten Ortsbesichtigung wurden bei der Asphaltfläche einige Netzrisse und in sehr geringem Umfang Straßenaufbrüche festgestellt. Die Netzrisse sind auf das Alter der Fahrbahn zurückzuführen und können noch durch normale Straßenunterhaltungsmaßnahmen beseitigt werden. Die Straßenaufbrüche (sehr geringer Umfang) weisen auch Netzrisse auf, die im Rahmen der Straßenunterhaltung beseitigt werden können. Ansonsten sind keine Schäden festzustellen. Der Zustand des mittleren Bereiches der Straße ist allgemein als noch befriedigend zu bezeichnen. Es

Zustand Oktober 2022, außer Netzrisse keine Schäden zu erkennen.

sind keinerlei Frostschäden zu erkennen. Die Netzrisse sollten zeitnah im Rahmen der Straßenunterhaltung beseitigt werden, um die Lebensdauer der Fahrbahn zu erhöhen.

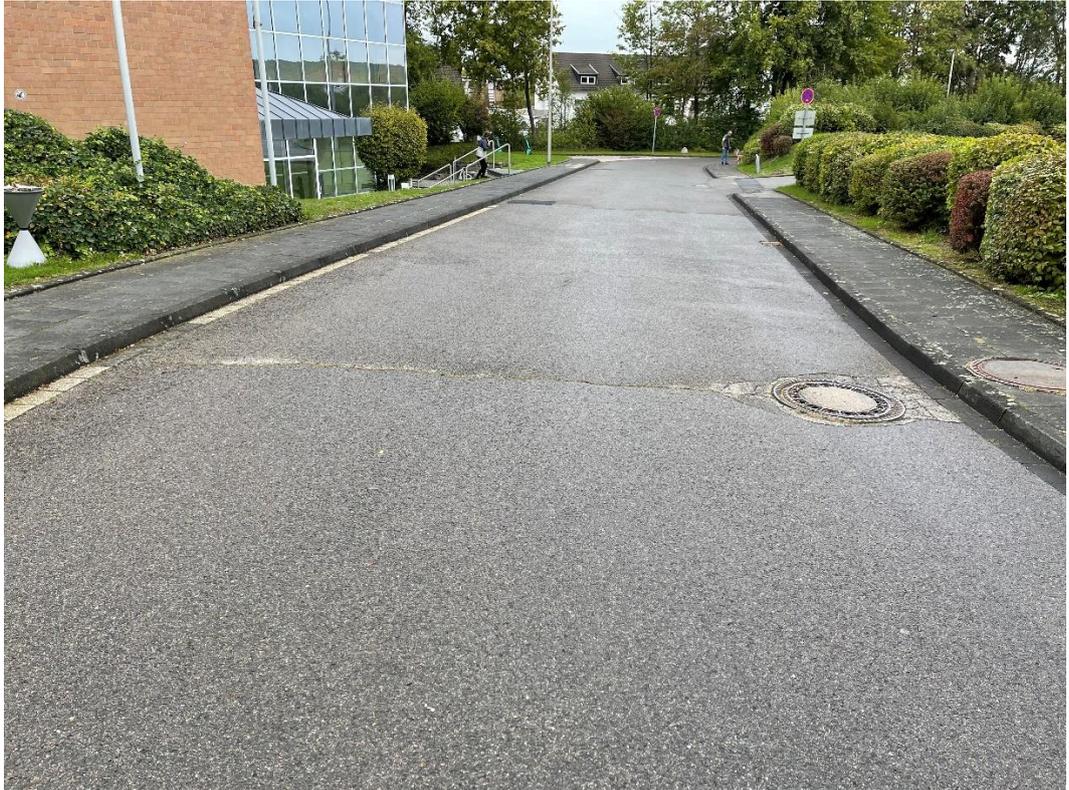
Zustand Oktober 2022, außer Netzkissen/geringfügigen Straßenaufbrüchen keine Schäden zu erkennen.

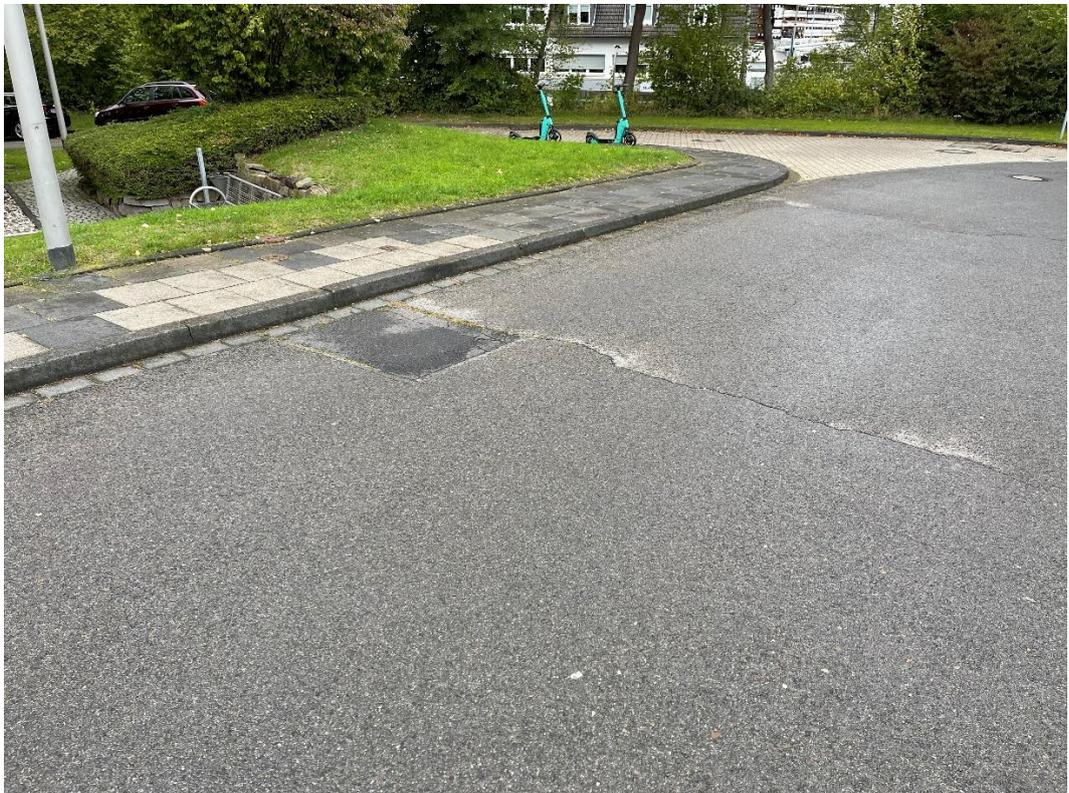
Zustand Oktober 2022, außer Netzkissen/geringfügigen Straßenaufbrüchen keine Schäden zu erkennen.

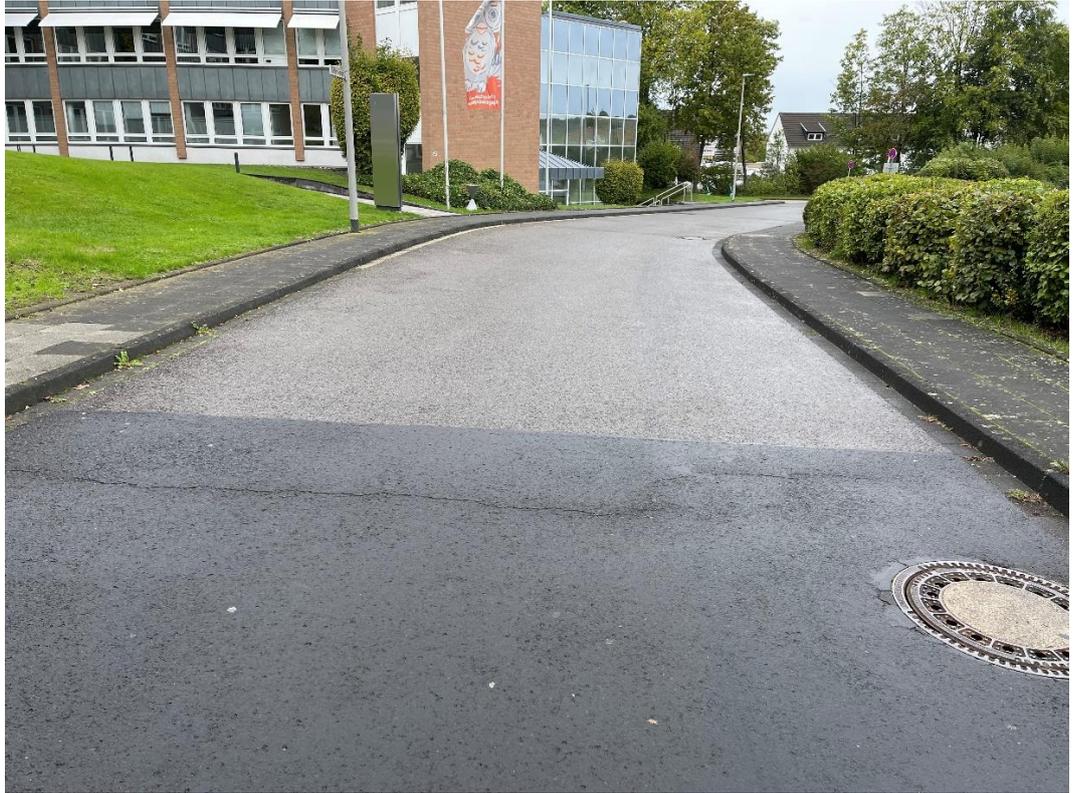
Bei einer Anfang Oktober 2022 durchgeführten Ortsbesichtigung wurden bei der Asphaltfläche nur im Anschluss zu dem mittleren Bereich geringe Netzrisse und ein Straßenaufbruch festgestellt. Offenbar ist der obere Bereich der Fahrbahn jünger als der mittlere Bereich. Die geringen Netzrisse sind vermutlich auf den Anschluss des oberen an den mittleren Bereich der Fahrbahn zurückzuführen und können durch normale Straßenunterhaltungsmaßnahmen beseitigt werden. Der Straßenaufbruch wurde fachgerecht wiederhergestellt. Ansonsten sind keine Schäden festzustellen. Der Zustand des oberen Bereiches der Straße ist allgemein als gut zu bezeichnen. Es sind keinerlei Frostschäden zu erkennen. Die geringen Netzrisse sollten zeitnah im Rahmen der Straßenunterhaltung beseitigt werden, um die Lebensdauer der Fahrbahn zu erhöhen.

Zustand Oktober 2022, außer Netzkissen im Anschlussbereich keine Schäden zu erkennen.

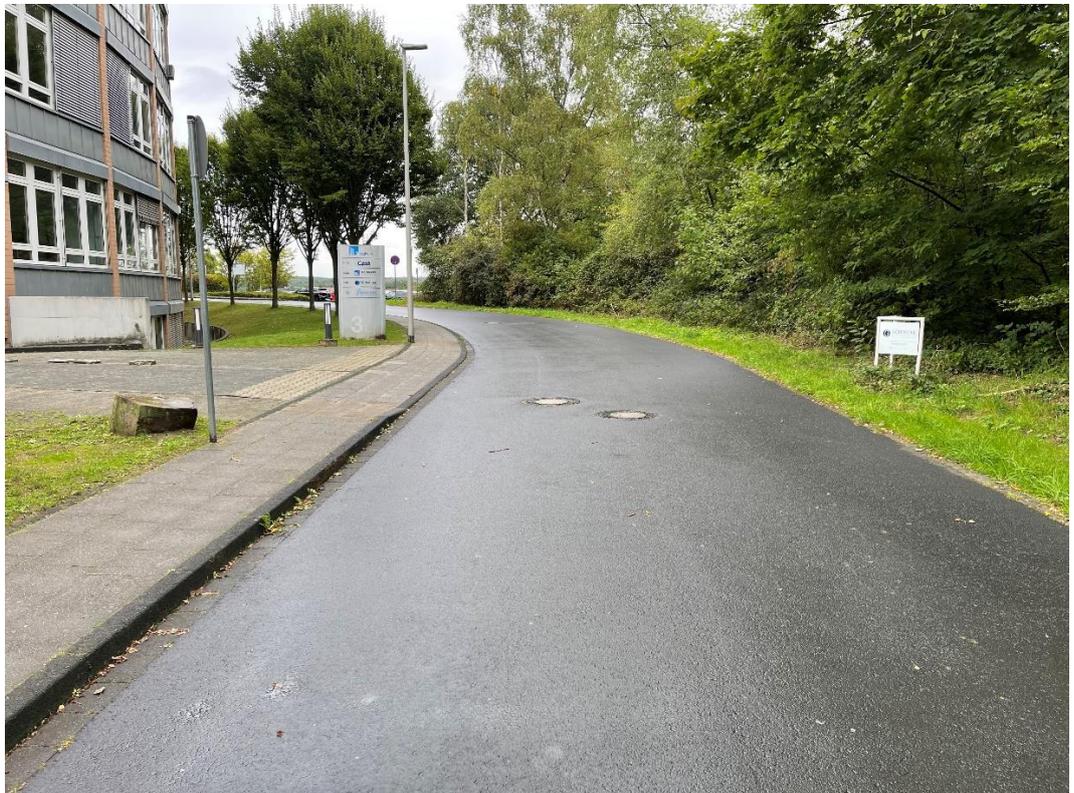
Zustand Oktober 2022, außer Netzkissen im Anschlussbereich keine Schäden zu erkennen.

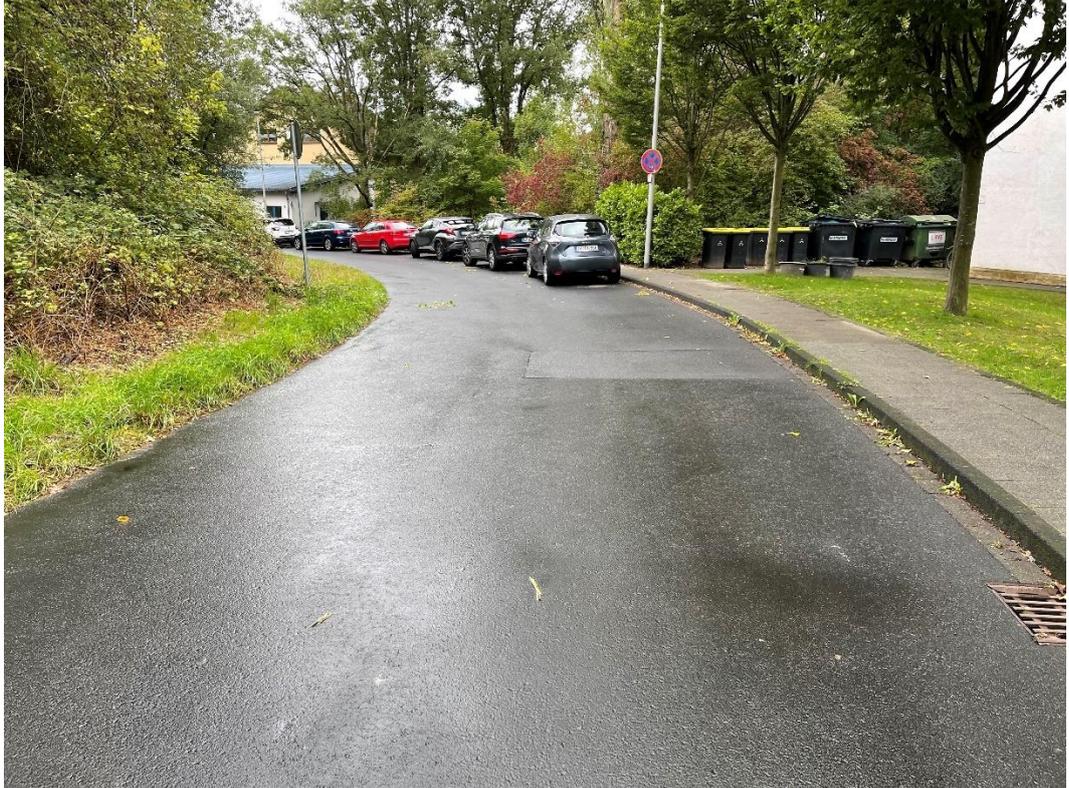
Zustand Oktober 2022, außer Netzzrissen im Anschlussbereich keine Schäden zu erkennen. Straßenaufbruch wurde augenscheinlich fachgerecht wieder hergestellt.

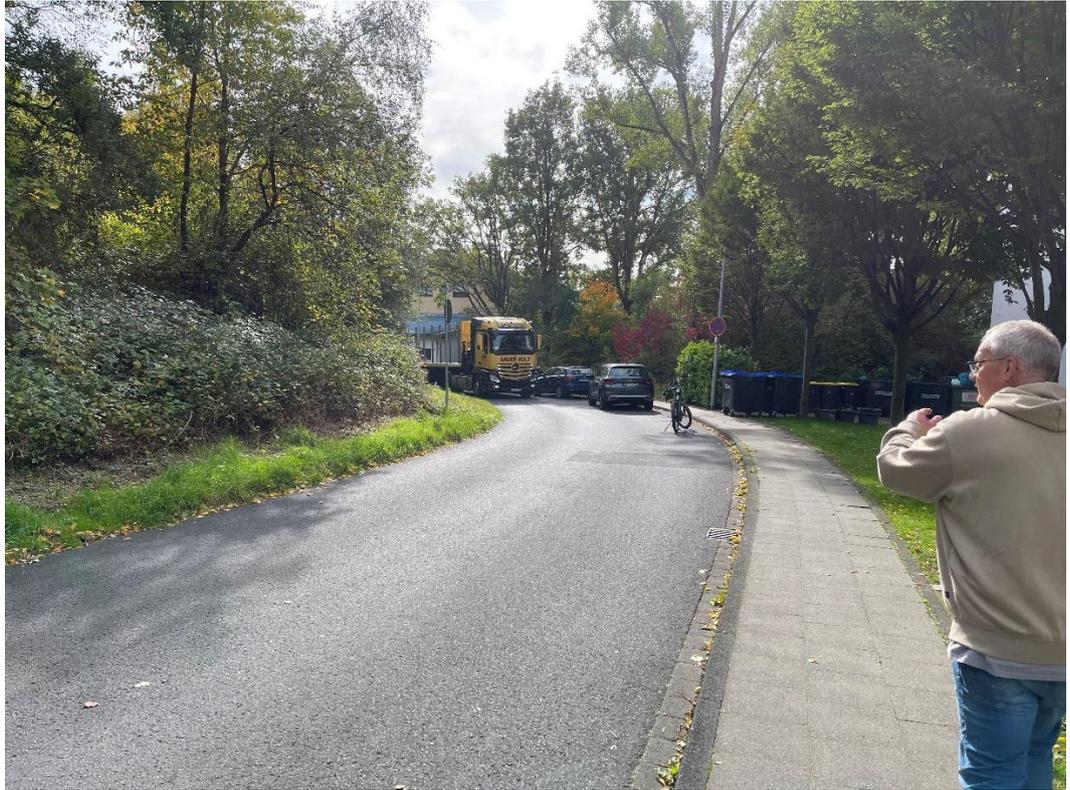
Fahrversuch am 10.10.2022, oberer Bereich, Begegnungsfall LKW/PKW auch in Kurvenbereichen möglich

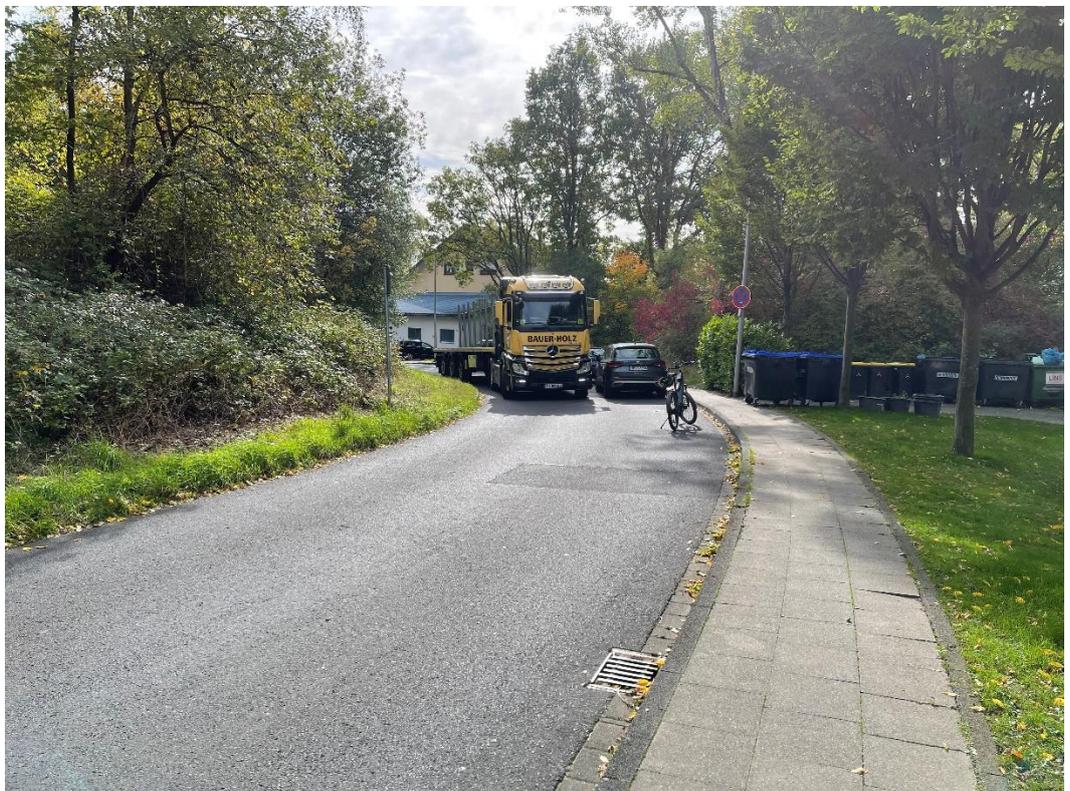
Fahrversuch am 10.10.2022, oberer Bereich Begegnungsfall LKW/PKW auch in Kurvenbereichen möglich

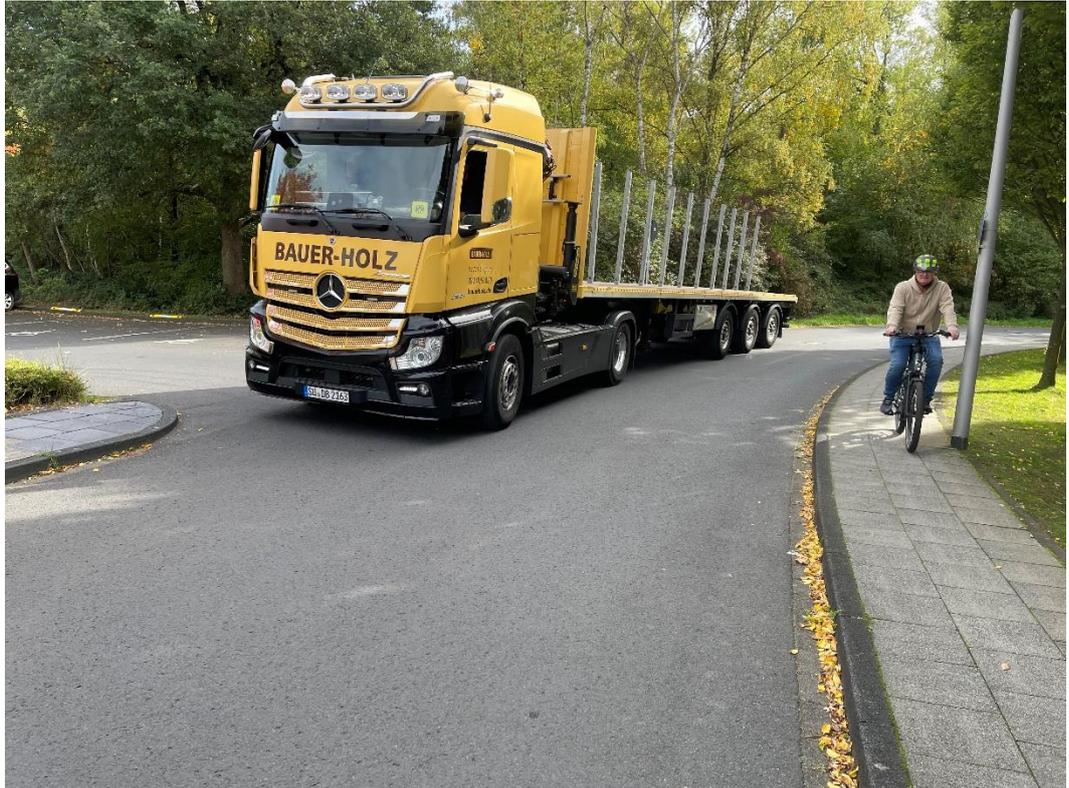
Fahrversuch am 10.10.2022, oberer Bereich Begegnungsfall LKW/PKW auch in Kurvenbereichen möglich

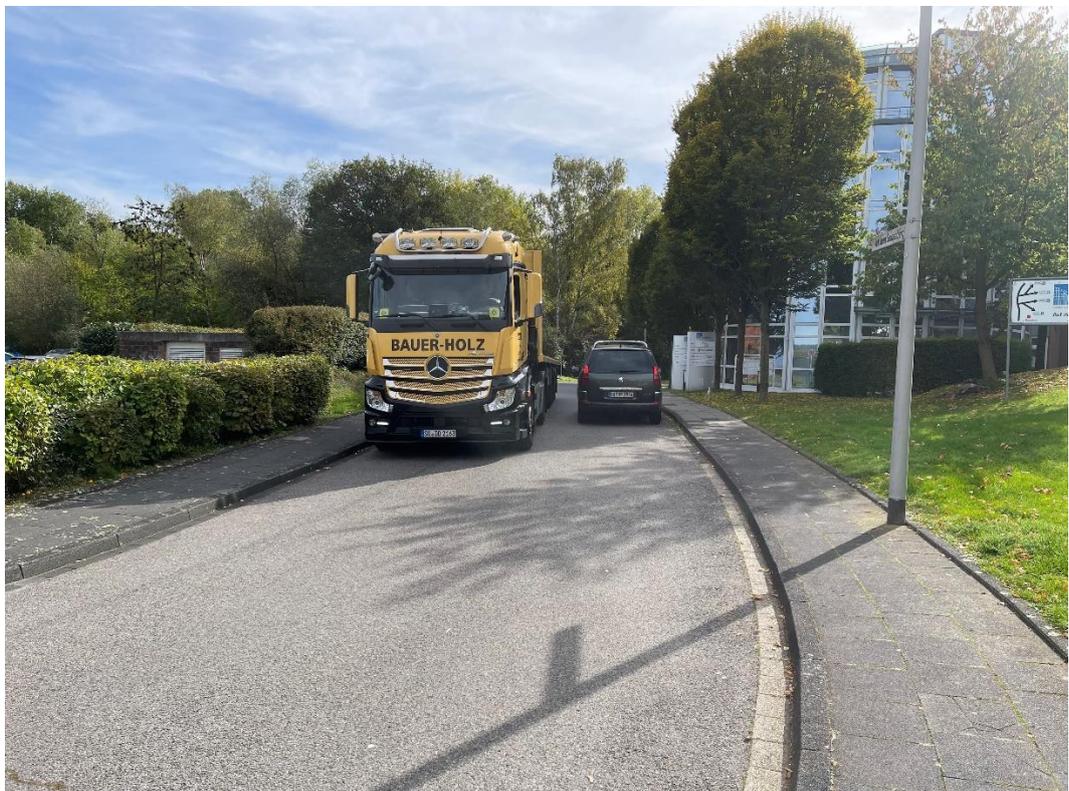
Fahrversuch am 10.10.2022, mittlerer Bereich Begegnungsfall LKW/PKW auch in Kurvenbereichen möglich

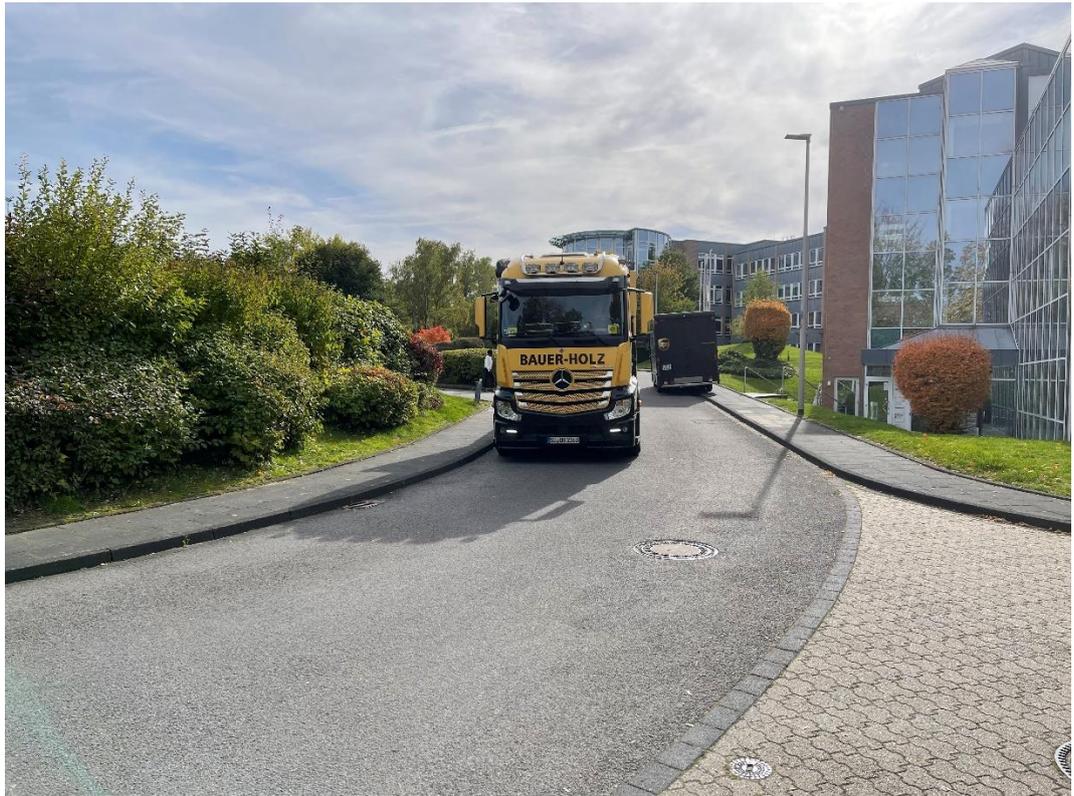
Fahrversuch am 10.10.2022, mittlerer Bereich, Begegnungsfall LKW/PKW auch in Kurvenbereichen möglich (Hinweis: UPS-Lieferwagen parkte teilweise auf dem Gehweg)
