Fachliche Beurteilung einer

Freistehende Eichengruppe auf einer Grünfläche in Bochum, zwischen Charlottenstr.- Baumhofstr,- und Nußbaumweg, siehe Bild 1,2 und 3.

1. Bruch- und Standsicherheitsgutachten

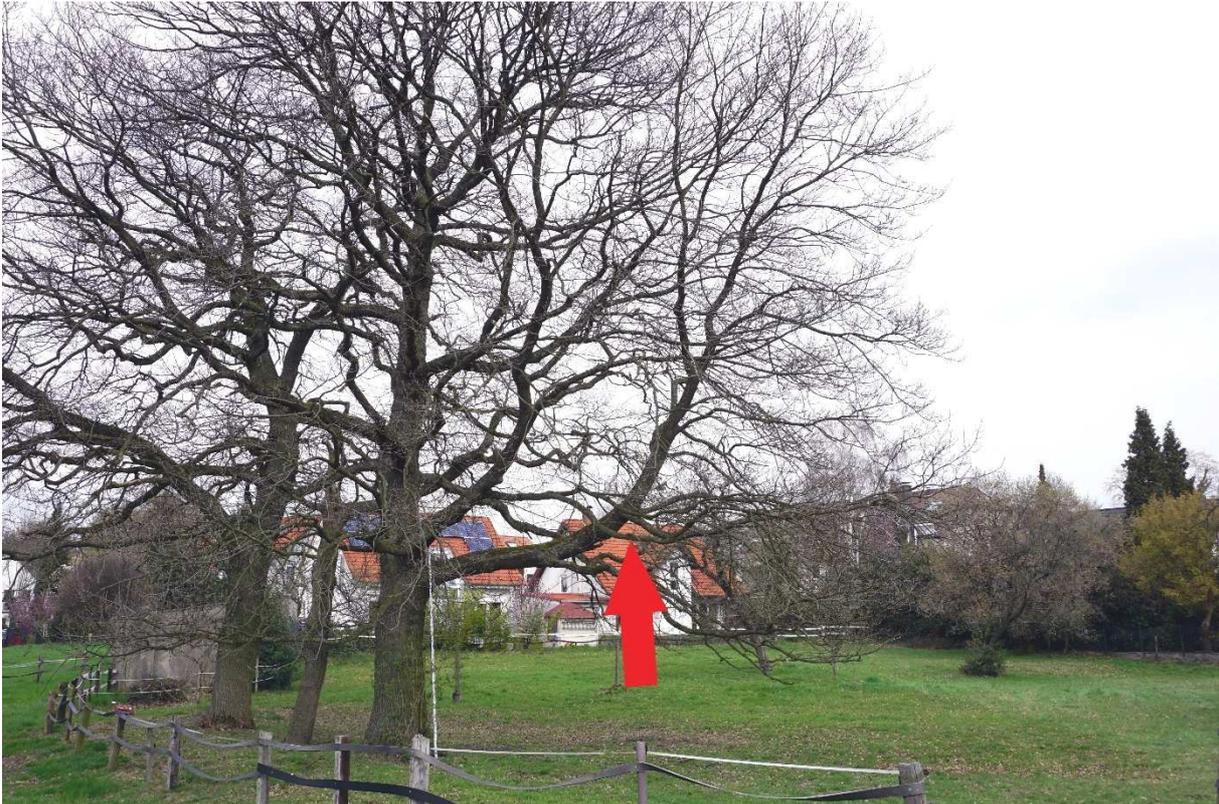
Auffällig bei Eiche 1 ist der unterste Ast nach Süden. Er wächst aus der Krone heraus und dann steil nach oben, ein sogenannter codominanter Trieb. Auf Suche nach Licht versucht er die Krone zu überwachsen und macht ihr damit Konkurrenz, siehe Bild 6.

Bild 6: Wie auch schon auf Bild 4 ist hier deutlich der untere Ast zu sehen welcher erst aus der Krone heraus und dann steil nach oben wächst, der rote Pfeil markiert die „Knickstelle“ an welcher der Ast die Richtung wechselt.

Die Bruchsicherheit wird erreicht, wenn der unterste Ast um ca. 1-2 Meter eingekürzt wird. Wichtig hierbei ist das die Einkürzung nach ZTV Baumpflege bis maximal in den Grobastbereich erfolgt. Diese Einkürzung hat eine enorme Entlastung zur Folge und ermöglicht es dem Ast den Längsriss ungestört weiter zu verschließen.

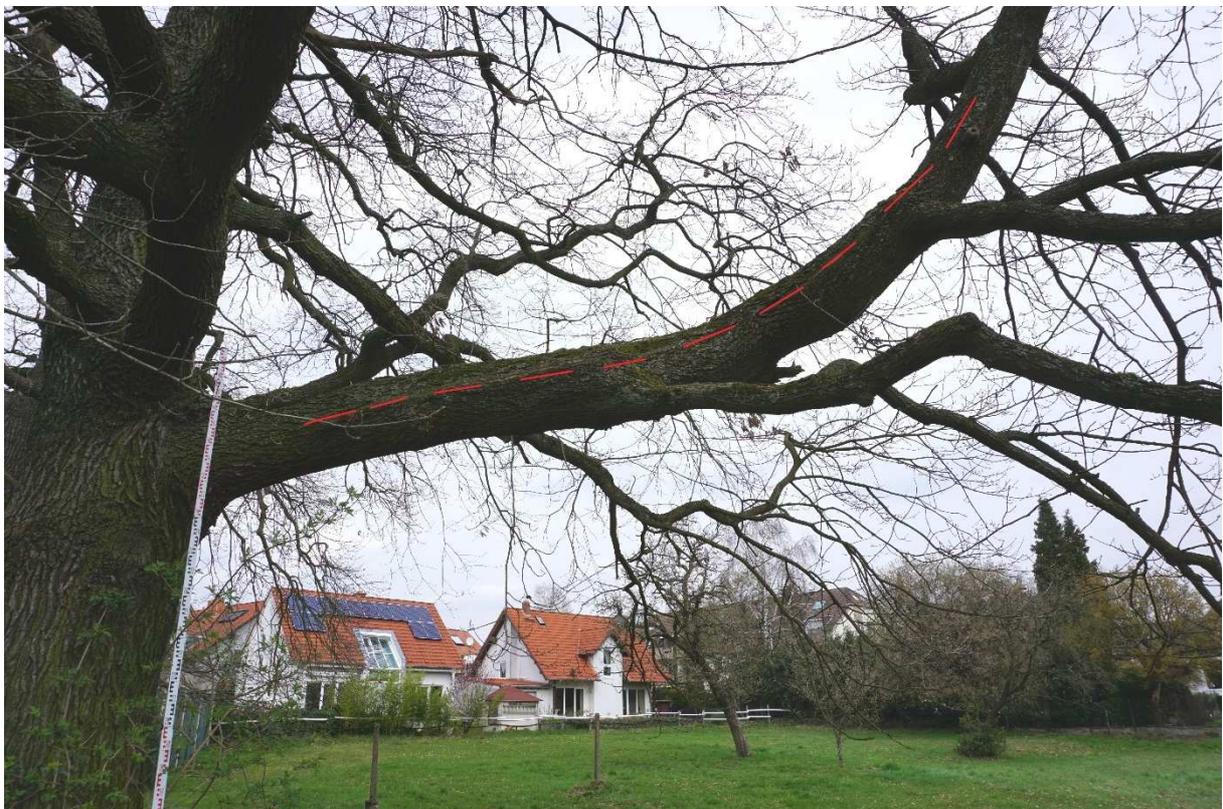
Bild 7: Der unterste Ast welcher als Codominanter Ast beschrieben ist hat die ersten größeren Probleme von den Ästen der Oberkrone. Markiert durch die rote gestrichelte Linie läuft ein Längsriss durch den Ast. Detailaufnahmen folgen.

Standssicherheit resultiert aus einem intakten Wurzelbereich, hier konnten keine Schäden festgestellt werden. Bruchsicherheit betrifft den Holzkörper über dem Stammfuß, auch dieser war, bedingt sicher. Schwachpunkte hier sind das im Baum enthaltene Totholz sowie der unterste, längs gerissene Ast.

Zur Herstellung der Verkehrssicherheit ist es notwendig das Totholz über 3 cm Stärke aus dem Baum zu entfernen, um ein unkontrolliertes Abbrechen zu verhindern und damit Gefahr von Dritten abzuwenden.

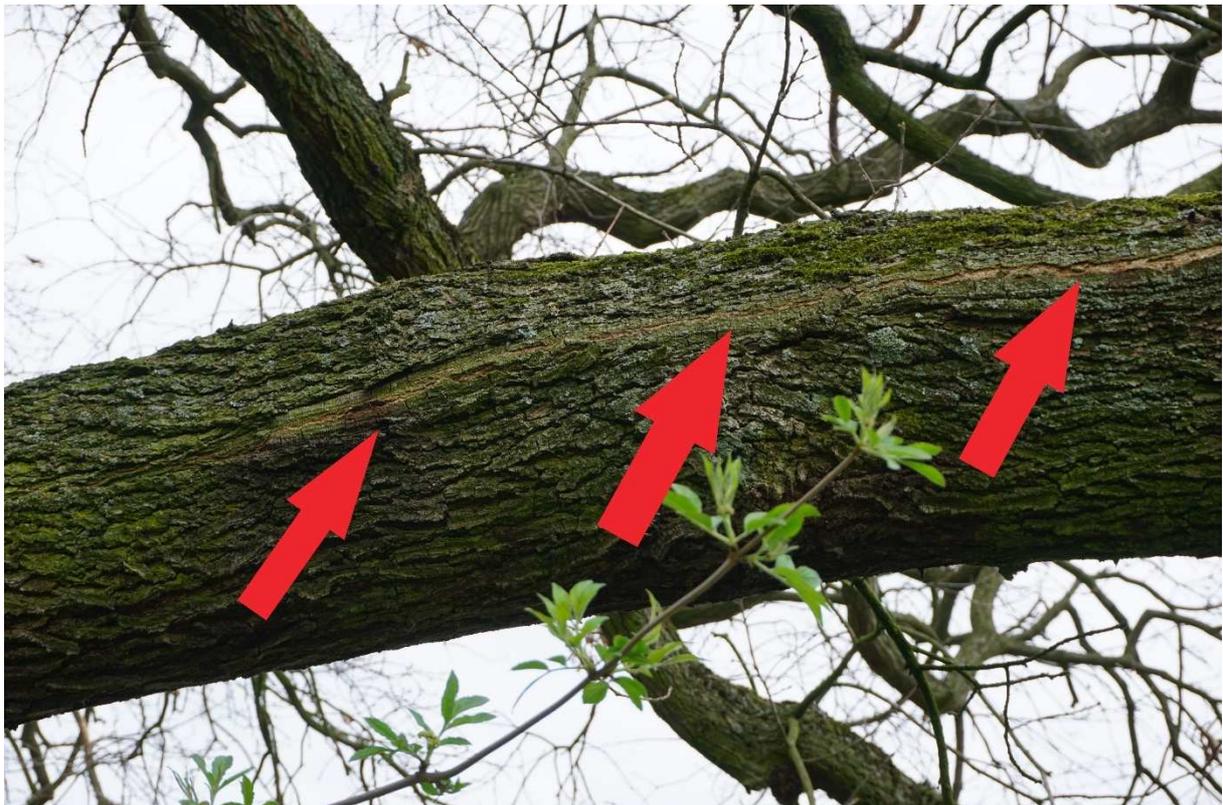
Der Längsriss durch den untersten Ast ist vor längerer Zeit entstanden. Er ist nicht offen sondern, wie die Bilder 8 und 9 zeigen, verwachsen und beginnt die Wundränder zu überwallen. Die Entstehung des Risses kann viele Ursachen haben, Starkwind, Eisregen oder Starkregen im Belaubten Zustand. Letzt endlich ist der Riss durch eine Gewichts,- Druck,- oder Zugüberlastung entstanden. Die eingetragene Energie wurde vom Baum durch Trennung der Längsfasern abgebaut, der Riss ist entstanden und nach Abbau der Energie verwächst er wieder.

Bild 8: Der Beginn, vom Stamm aus gesehen, des Längsrisses auf der linken Bildseite. Die hellen Streifen im Riss, markiert mit den roten Pfeilen, sind Holzzuwachs, der Längsriss wird verschlossen.

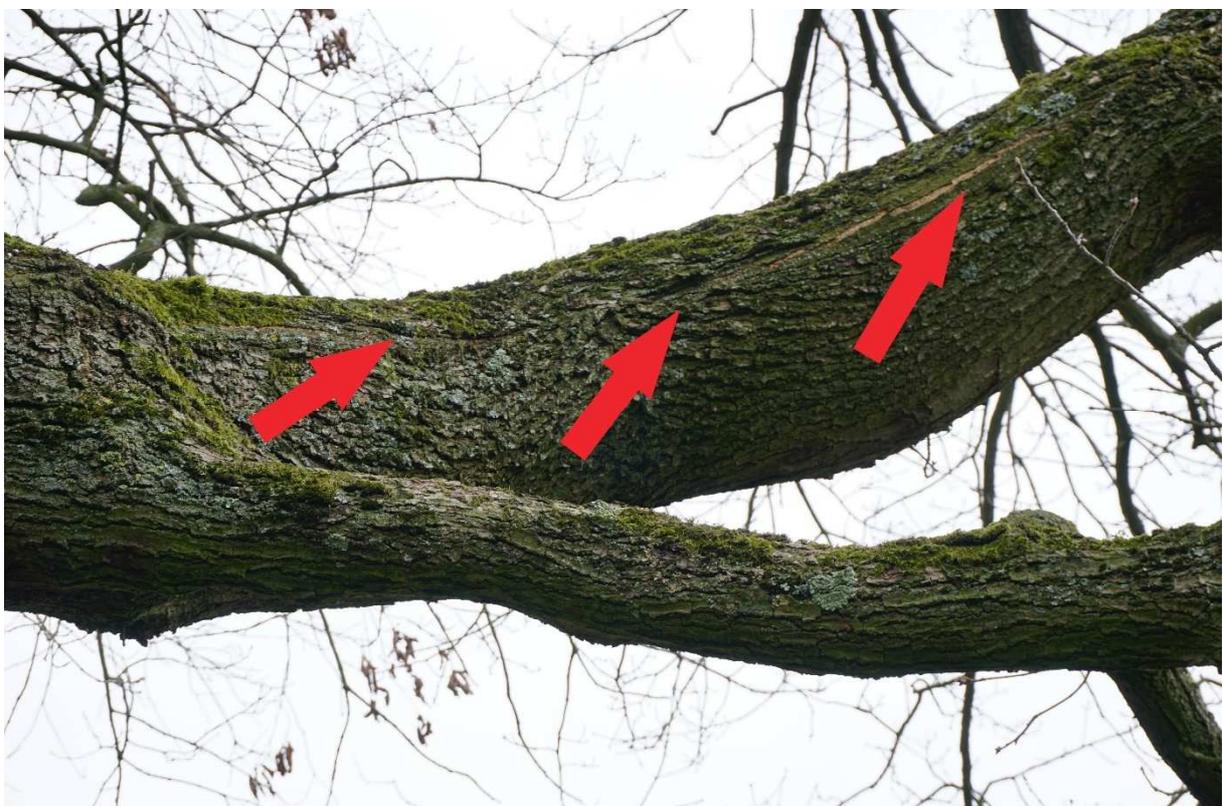
Bild 9: Der Längsriss im Bereich in welchem der Ast nach oben wegnickt, wächst. Der Längsriss zieht sich bis weit über den Knick.

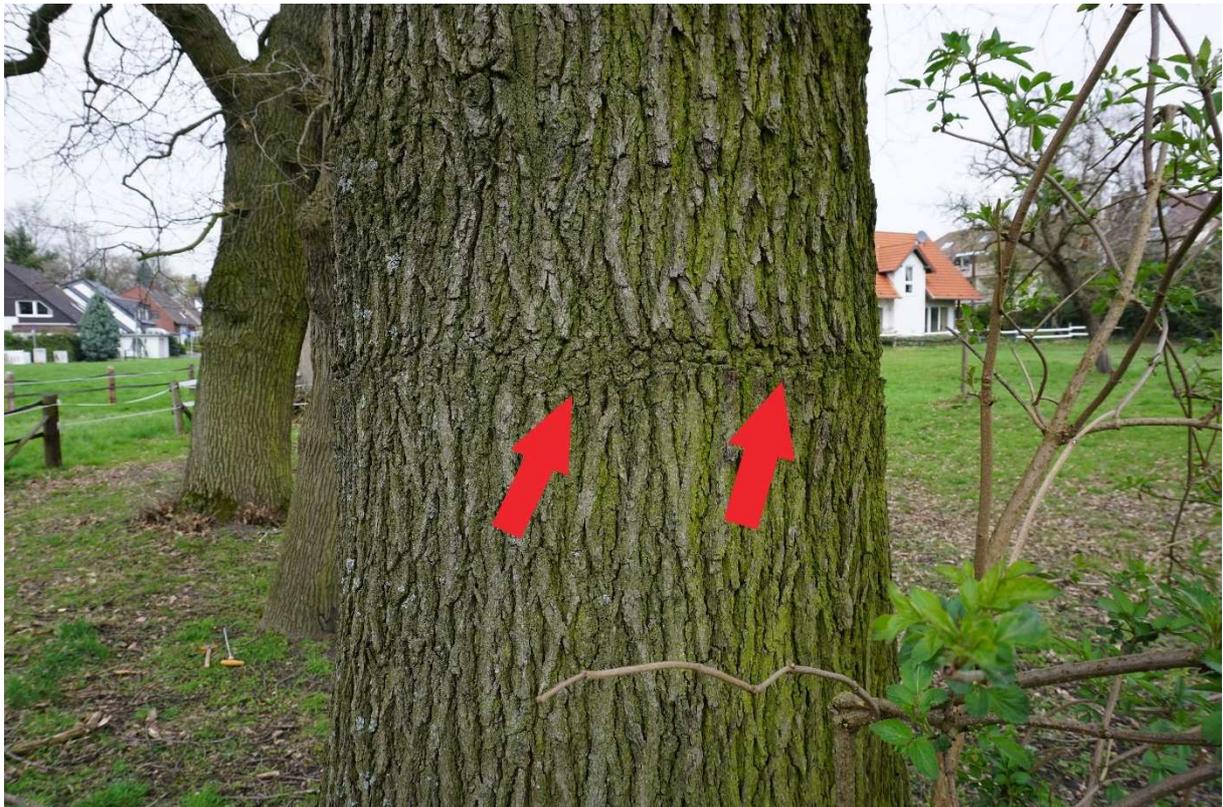
Bild 10: Hier sieht man eine horizontale Störung im Rindenbild, die vertikal verlaufenden Rindenstreifen sind unterbrochen. Häufig sehen Veredelungsstellen so aus, hier ist es wahrscheinlicher das ein Draht oder eine ähnliche Stammumschlingung eingewachsen ist.

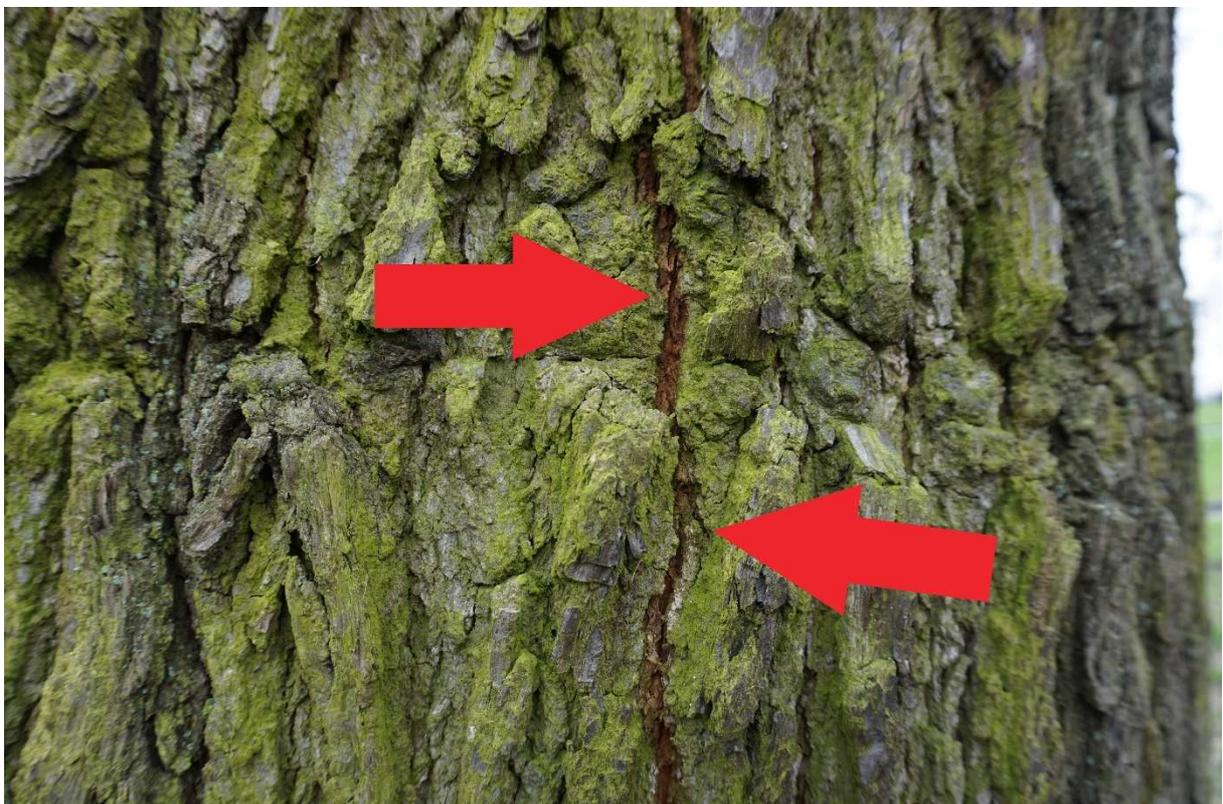
Bild 11: Die Störung aus Bild 10 näher betrachtet. Auch hier zeigen sich die hellen Zuwachsstreifen, der Baum reagiert aktiv auf die Störung und überwächst diese.

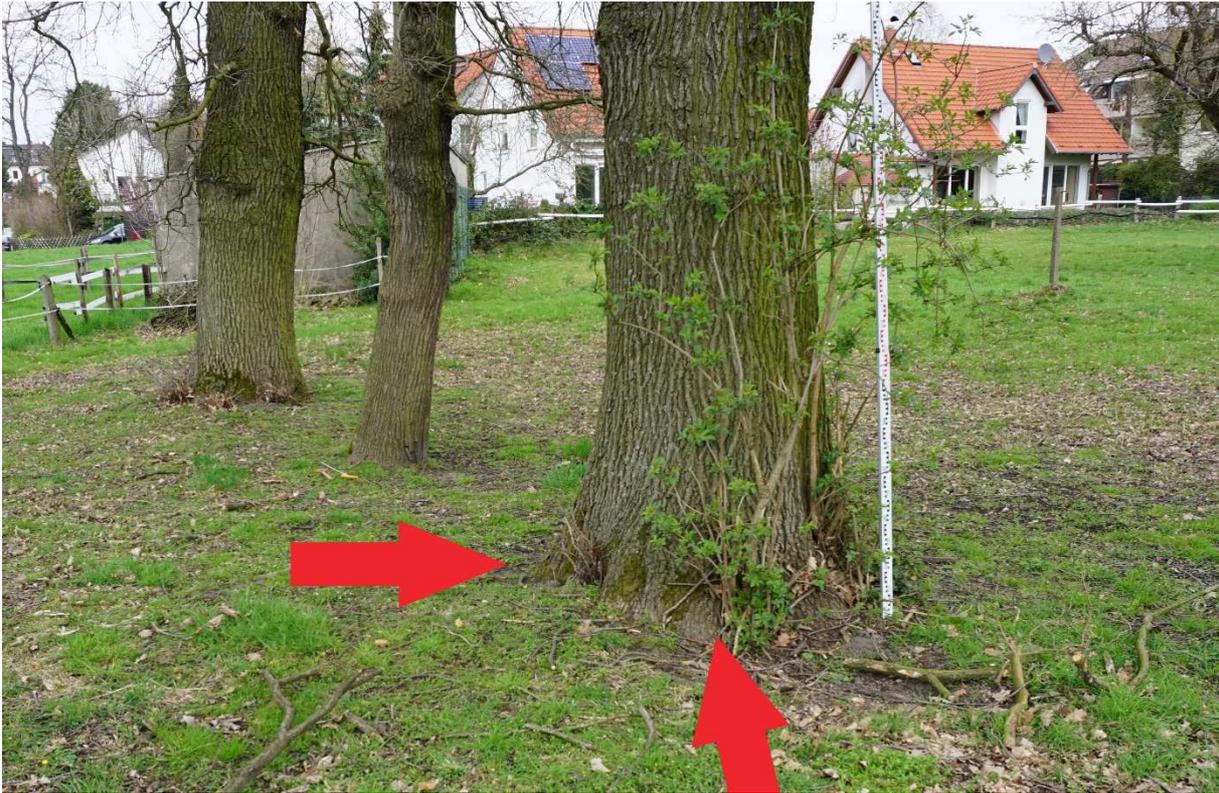
Bild 12: Der untere Teil des Stammes samt Stammfuß (Übergang des Stammes in die Wurzelanläufe und Wurzeln). Das Umfeld besteht lediglich aus Weide, es liegt keine Störung im Wurzelbereich (Wege, Bodenverdichtung, Trittvverdichtung, Versiegelung) vor.

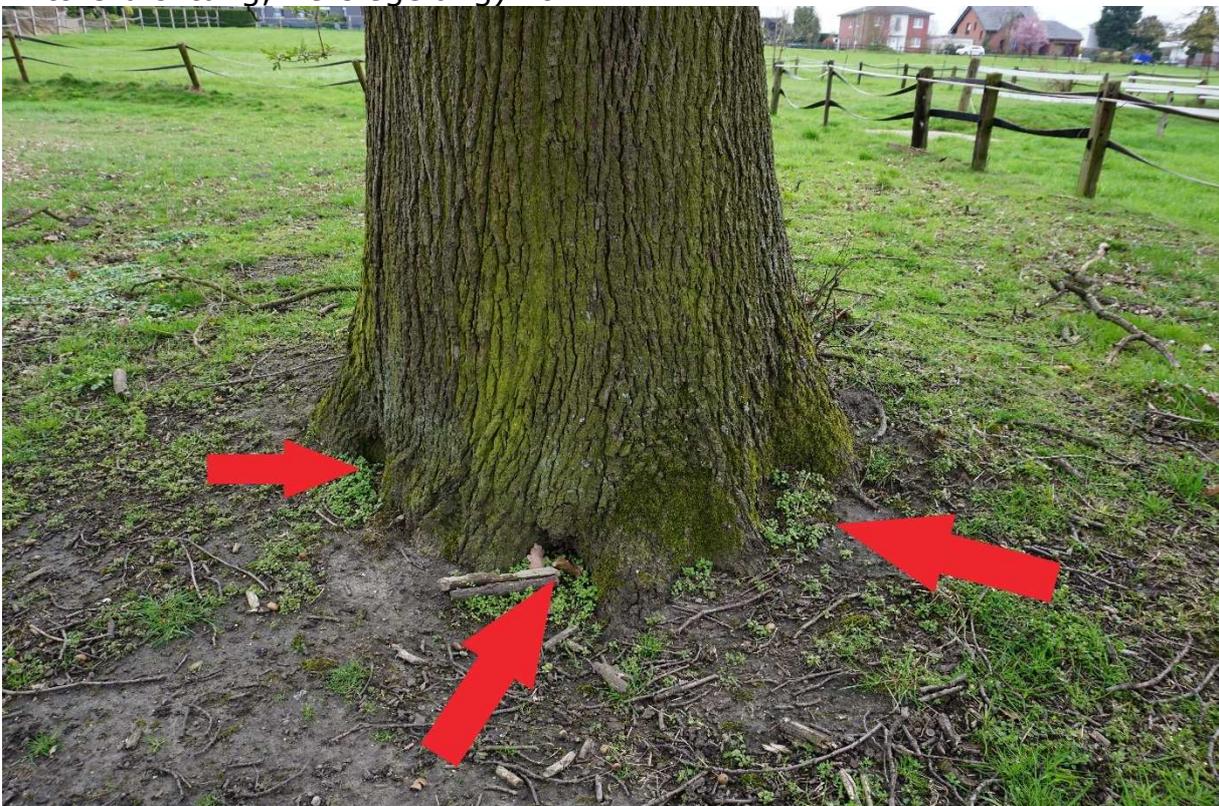
Bild13: Deutlich sind die Wurzelanläufe und deren Zwischenräume zu sehen. Eine Überfüllung mit Boden ist hier auszuschließen.

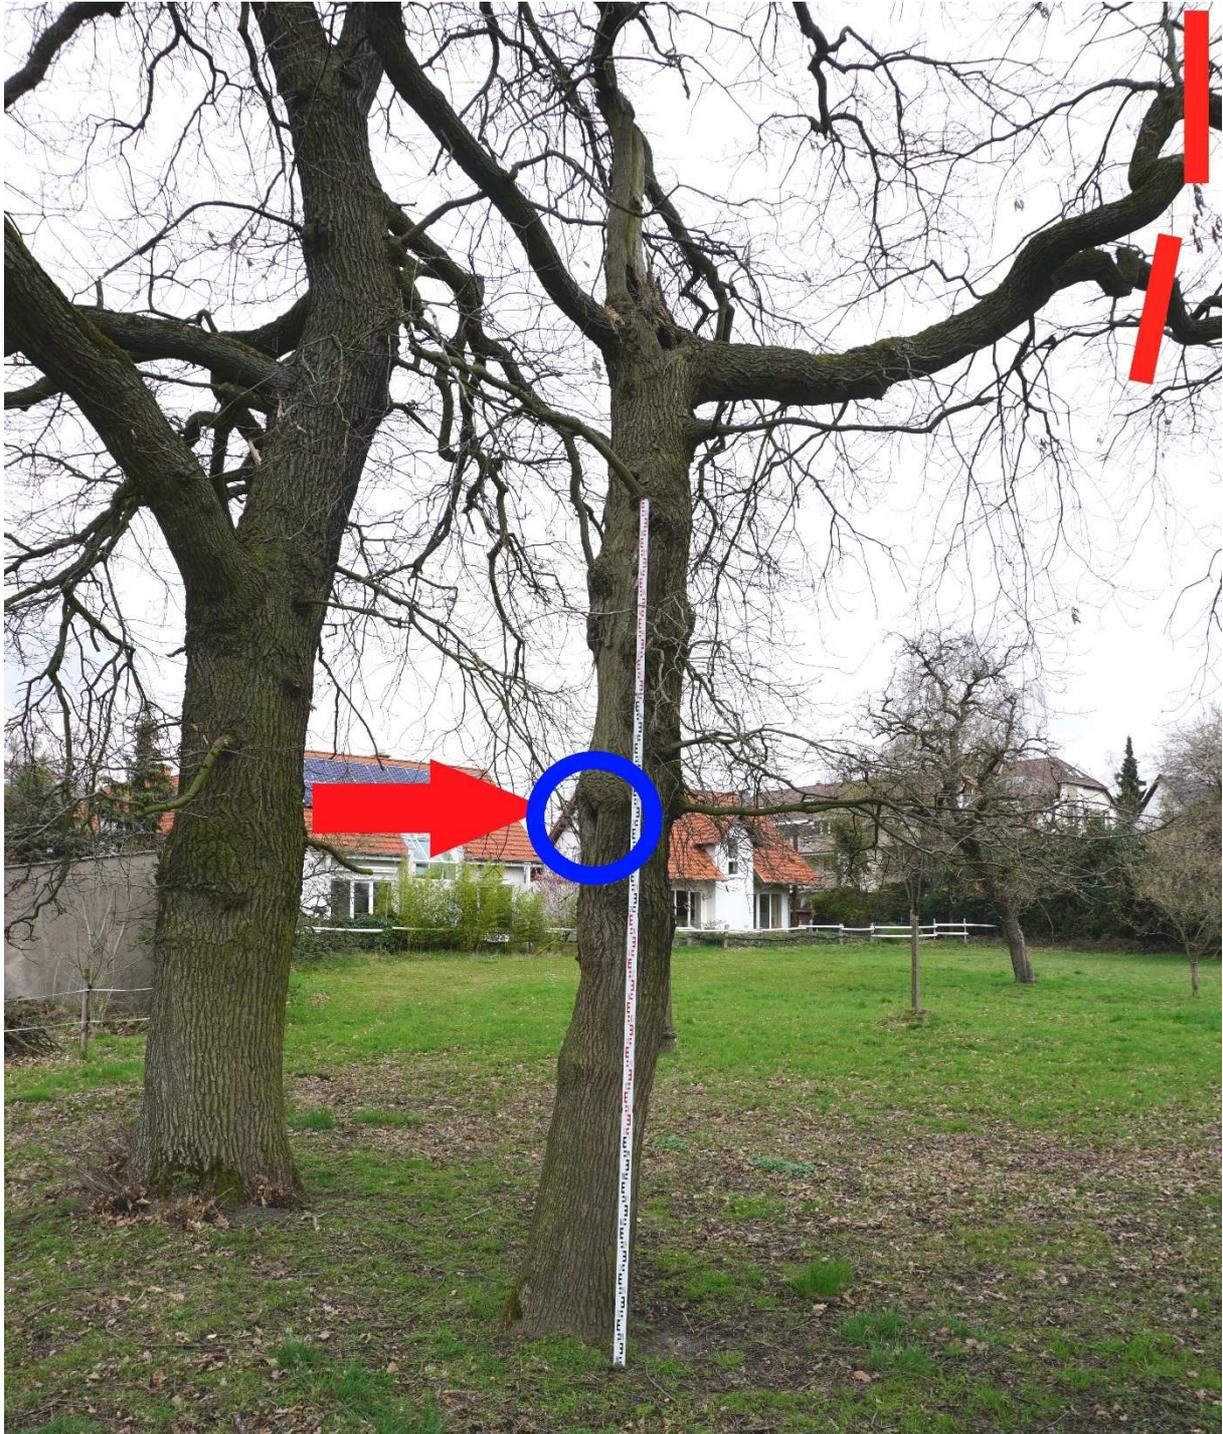
Bild 14: Eiche 2, die mittlere Eiche. Entsprechend schwer hat sie es mit dem Wachstum, die Konkurrenz um Licht ist übermächtig.

Der Habitus der 2. Eiche ist stark gedrunken im Verhältnis zu den beiden Nachbareichen, siehe auch Bild 4. Dies kann verschiedene Ursachen haben, z.B. können die beiden Nachbareichen genetische besser ausgestattet sein und sie haben ihren Vorteil genutzt und sind schneller gewachsen als die mittlere. Es ist auch möglich das die mittlere Eiche lang nach den ersten gepflanzt wurde und durch die übermächtige Konkurrenz nicht ausreichend Energie zum wachsen produzieren konnte.

Aus der Eiche ist, zusätzlich zu der herrschenden Konkurrenz Situation, offensichtlich vor Jahrzehnten die Spitze ausgebrochen, siehe Bild 14 und 15, Bruchstelle am Stammkopf. Die hat die Eiche zusätzlich geschwächt. Geblieben sind ihr nur ein schwacher Trieb nach oben sowie zwei Äste, einer nach Osten und einer nach Westen.

Schon auf Bild 14 zeigen sich viele Schäden, Bild 15 ebenso und die beiden folgenden Bilder 16 und 17 schließen sich dem an. Die Eiche ist hohl, die Terminale ausgebrochen, der Stamm versehen mit alten eingefaulten Astungswunden und Specht Löchern.

Zum Zeitpunkt der Aufnahme, war die Eiche stand,- aber nur bedingt bruch-sicher. Verkehrssicher war sie am Tag der Aufnahme dennoch, ein plötzlicher Astabbruch steht hier nicht zu befürchten.

Um die Eiche langfristig sicherer zu machen, in Bezug auf Stand,- und Bruchsicherheit sind einige wenige Maßnahmen notwendig. Auf Bild 14 sieht man im rechten Bildrand rote Balken, diese markieren einen Bereich in welchem der Ast eingekürzt, bzw. entlastet werden sollte. Ebenso ist mit dem Ast nach Westen zu verfahren, in einer annähernd gleichen Entfernung zum Stamm. Wichtig ist das beim Einkürzen der Äste auf gute Ableitungen, nach ZTV Baumpflege, geachtet wird und die Äste nicht einfach gekappt werden. Nach den Maßnahmen ist auch diese Eiche in den nächsten Jahren sicher. Allerdings wird sie mit Sicherheit als erstes ausfallen.

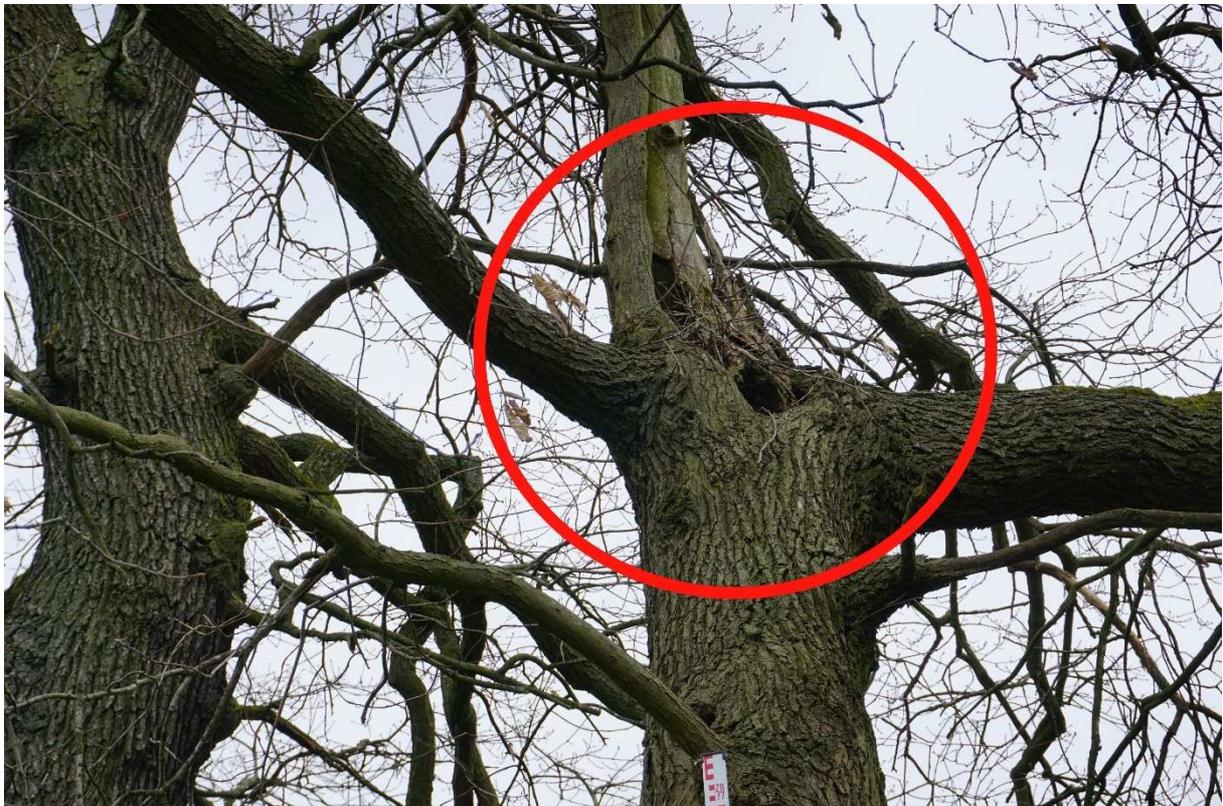
Bild 15: Stammkopf der mittleren Eiche, deutlich zu sehen ist das sich die Restkrone aus drei Ästen aufbaut. Der Stammkopf selbst ist eingefault, an der Faulstelle liegt Reisig, hier baut ein unbestimmter Vogel sein Nest.

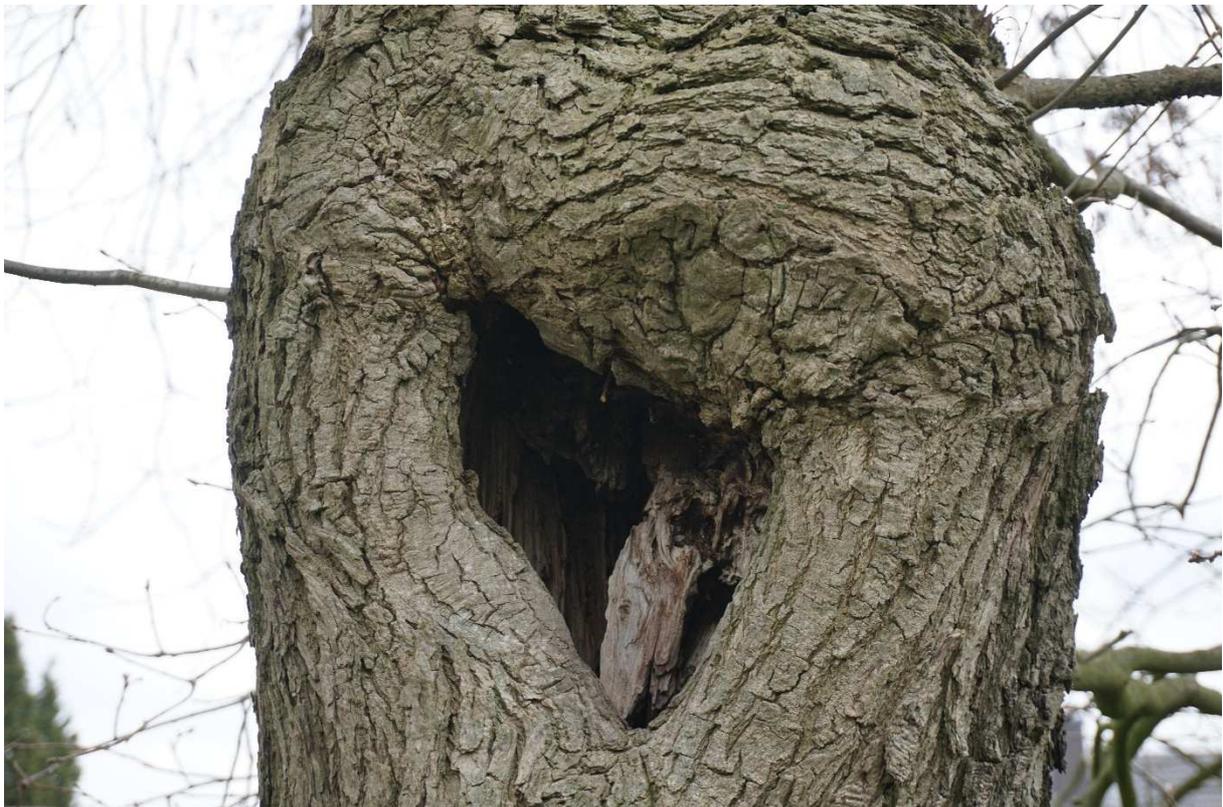
Bild 16: Alte offene Astungswunde in 2,2 Meter Höhe. Bei der Baumaufnahme kam eine Hohltaube aus der Höhlung geflogen. Hohltauben sind die einzigen Höhlenbrütenden Tauben in Europa und eine streng geschützte Art. An den Rändern der Höhlung sieht man noch das Kallusgewebe, welches versucht hat, den großen Schnitt oder Ausbruch zu überwallen.

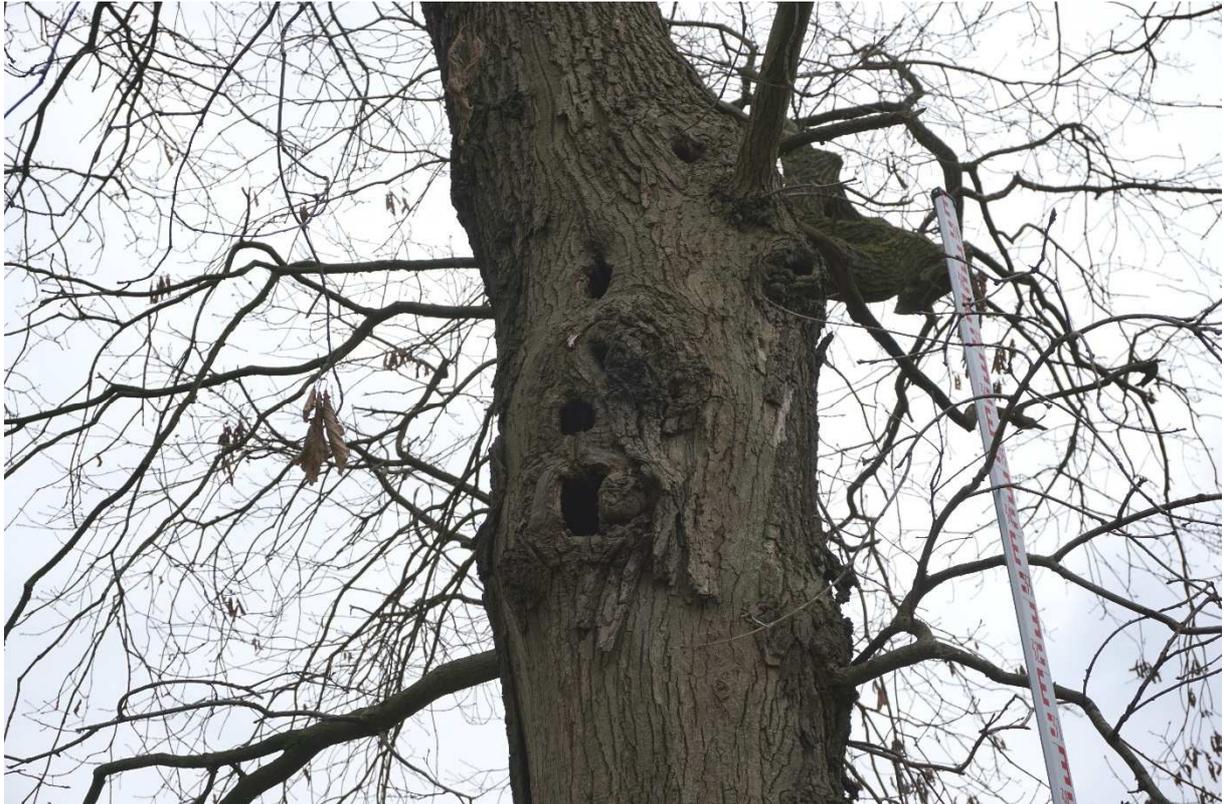
Bild 17: in knapp 4 Metern Höhen haben Spechte mehrere Löcher in den Stamm gehauen und Spechthöhlen angelegt.

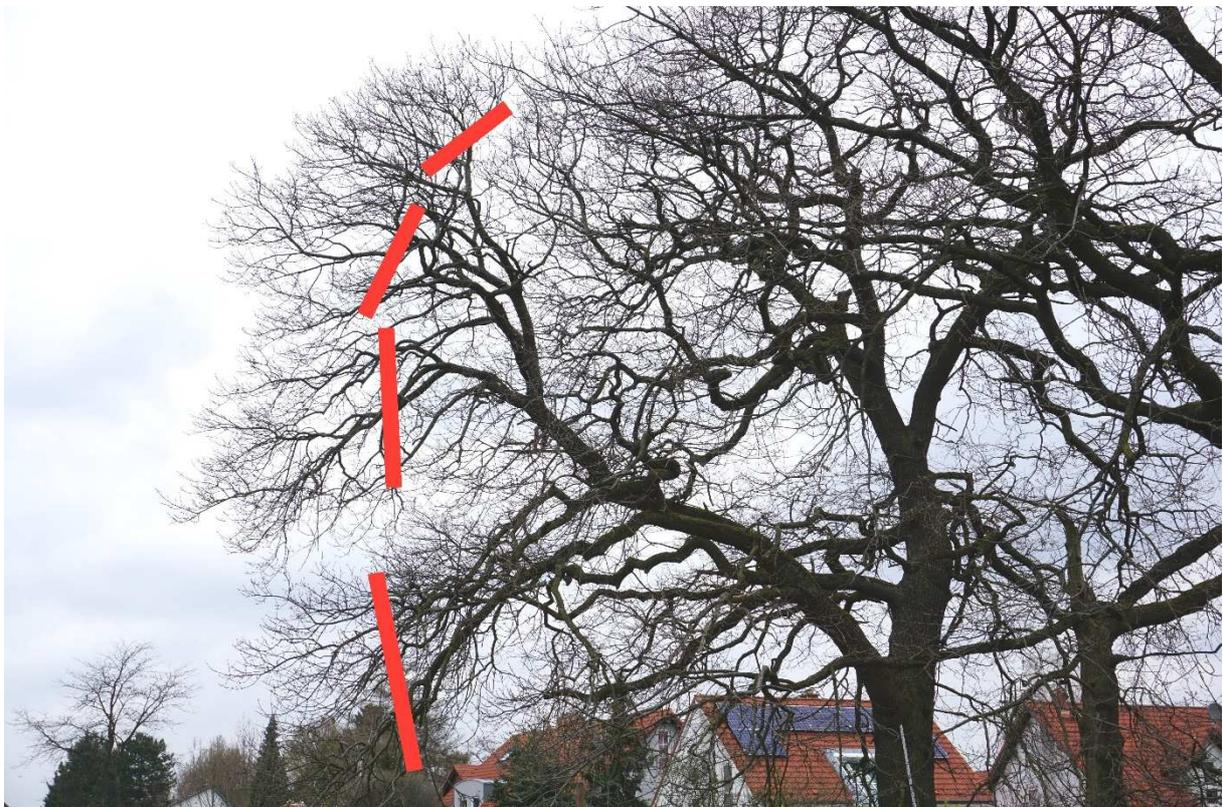
Bild 19: Der unterste Ast der dritten Eiche, es folgt ein weiteres Bild. Auch dieser Ast beginnt aus dem Kronenmantel heraus zu wachsen und wird sich langfristig nach oben orientieren. Um Schäden wie bei Eiche Nr. 1 zu vermeiden müssen hier Maßnahmen ergriffen werden.

Zum Langfristigen Erhalt der Eiche sowie der Verkehrssicherheit empfiehlt sich das Entfernen des Totholzes sowie das Einkürzen des unteren Astes, siehe rote Balken, Bild 19 und 20.

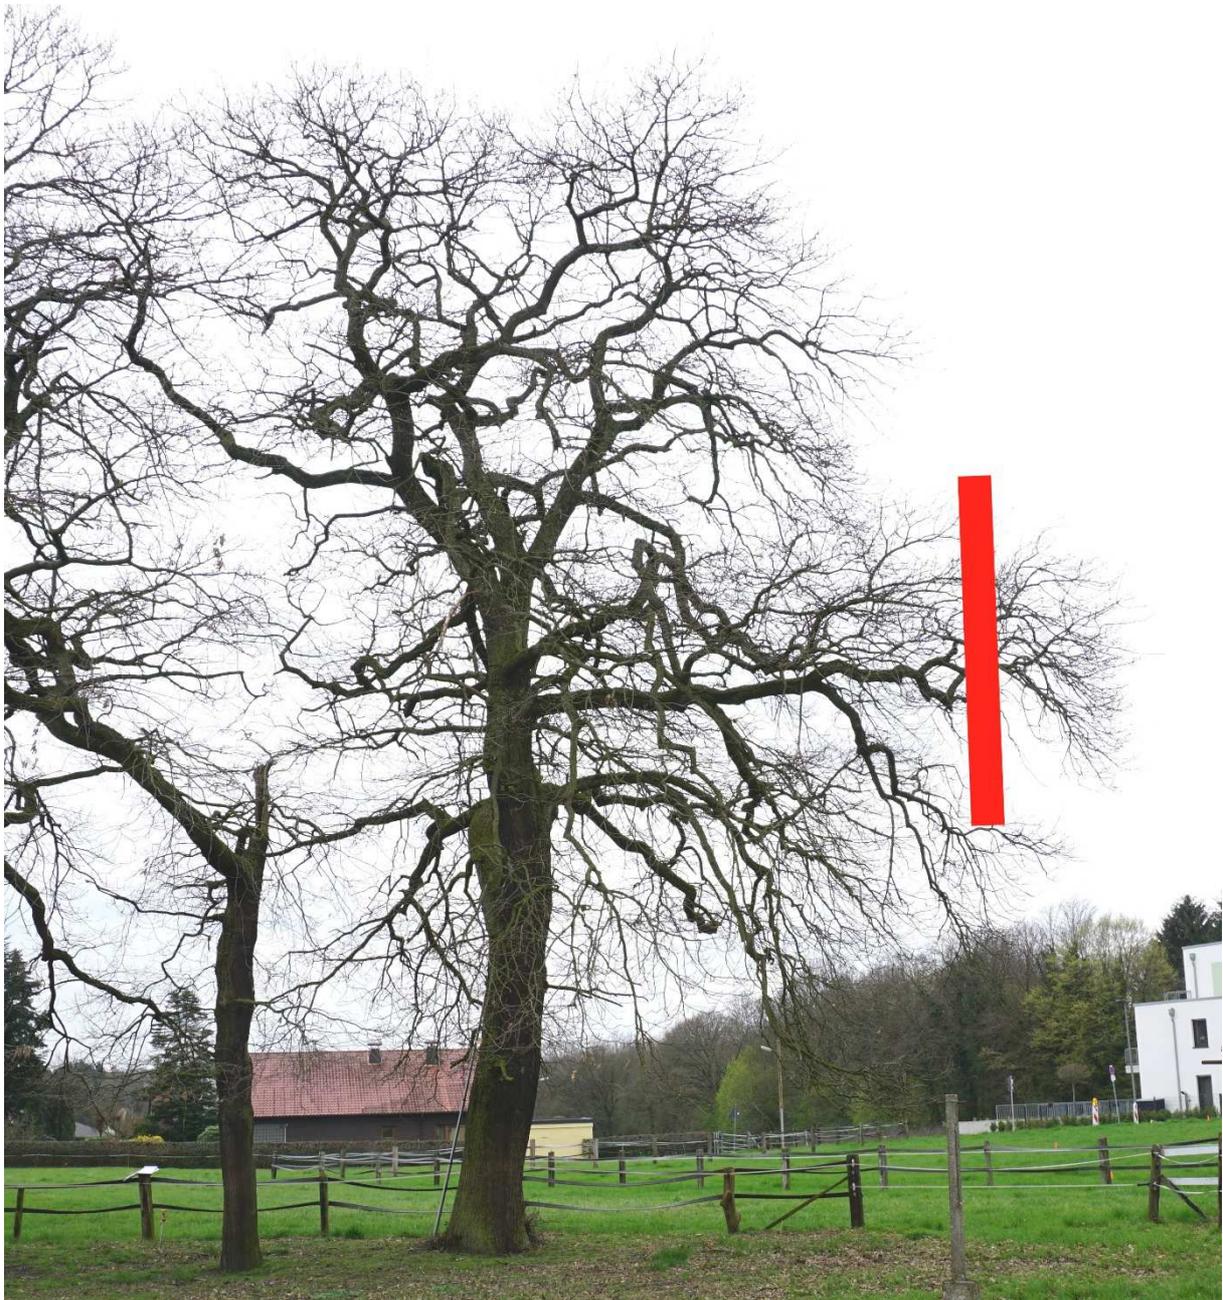
Bild 20: Der ausladende untere Ast, deutlich ist die Verschiebung der Perspektive wahrnehmbar, auf Bild 19 ragte der Ast eher nach oben.

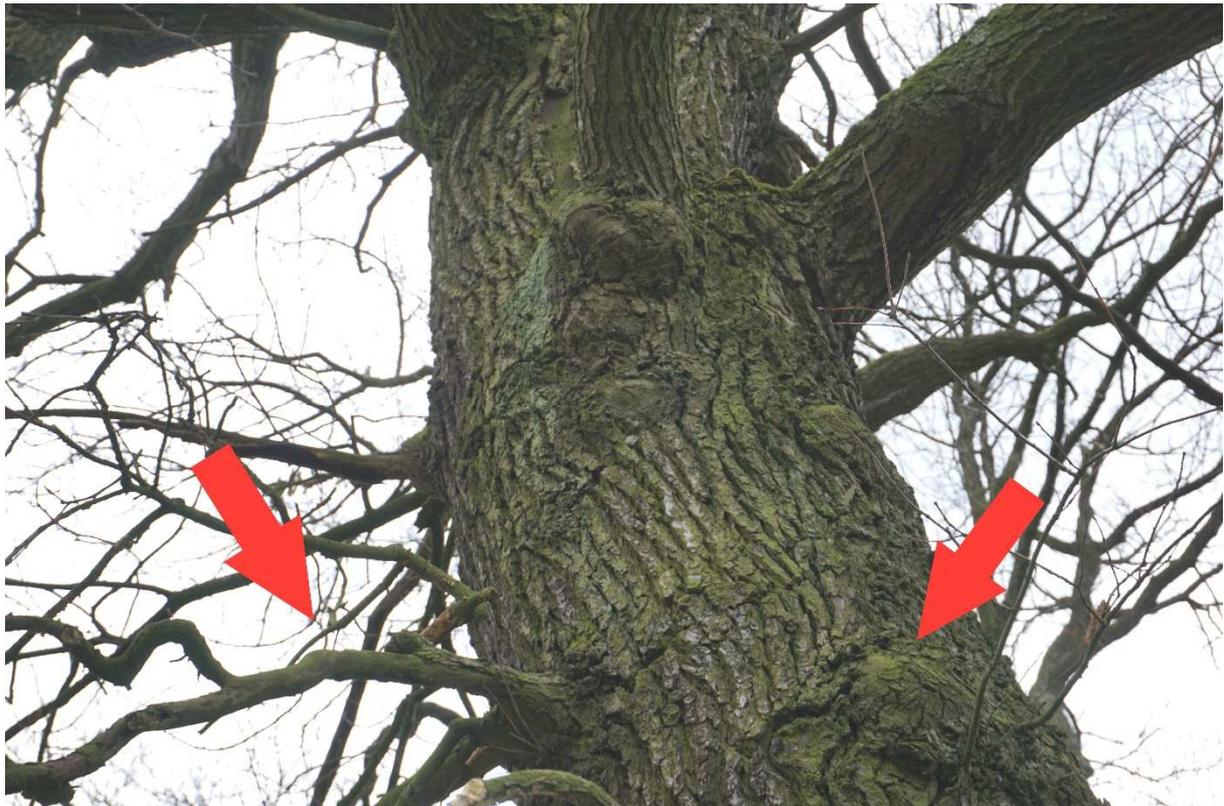
Bild 21. Die roten Pfeile deuten auf kleines Totholz hin und einige Wülste am Stamm mit unbestimmter Herkunft. Wahrscheinlich ist es das die Eiche hier einfach alte Schnitte oder Aststummel überwallt hat.

Von den drei Eichen ist dies die Eiche mit den geringsten Schäden. Lediglich etwas Totholz und einige kleinere alte Schnitte fallen in der Eiche auf.

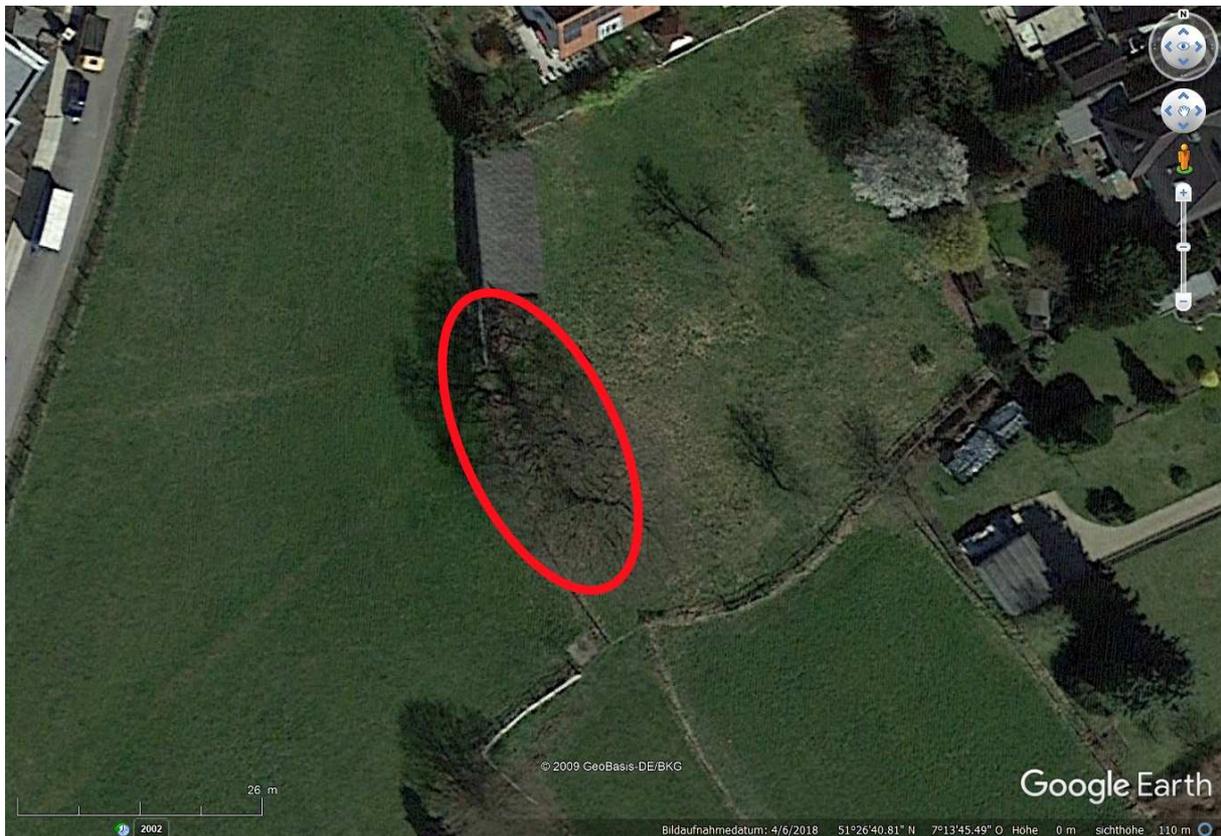
Bild 22: Die Eichengruppe mit eingezeichneter Schutzzone welche unbedingt eingehalten werden muss. Mehr Wurzelraum ist positiv, weniger nicht möglich bei einem langfristigen Erhaltungsziel.

Bild 22 zeigt eine ungefähre Schutzzone welche unbedingt eingehalten werden muss. Ob diese kreisrund oder eckig ist bleibt dem Planer überlassen. Wichtig ist nur das sie den gesamten Kronentraufbereich, senkrecht vom Kronenmantel auf den Boden projiziert, umfasst.

Während der Bauphase ist hier ein Ortsfester Bauzaun aufzustellen welcher fest im Boden verankert wird und nicht zu öffnen ist. Dieser soll ein Überfahren oder lagern von Material unter den Bäumen verhindern. Nach Rückbau des Zaunes, also öffnen des Kronentraufbereiches, ist sicherzustellen das dort weiterhin keine Fahrzeuge parken können und auch sonst keine Verdichtung stattfindet, z.B. durch rennende und springende Kinder. Ist ein solcher Spielbereich geplant muss der Wurzelbereich mit entsprechenden Wurzelschutzmatten versehen werden, um die Trittverdichtung zu minimieren. Zusätzlich hilft eine Schicht groben Rindenmulches die Verdichtung zu minimieren.
