**Bebauungsplan Nr. 964 I  
– Östlich Schloßstraße –**

**Kurzbericht zu einem Baumkataster  
im Bereich des Bauvorhabens Schloßstraße in Bochum**  
(Sachverständigenbüro Dr. Jürgen Kutscheidt, August 2020)

## Kurzbericht zu einem Baumkataster im Bereich des Bauvorhabens Schloßstraße in Bochum

## Eingehende Untersuchung an einer Winter-Linde in der Schloßstraße in Bochum

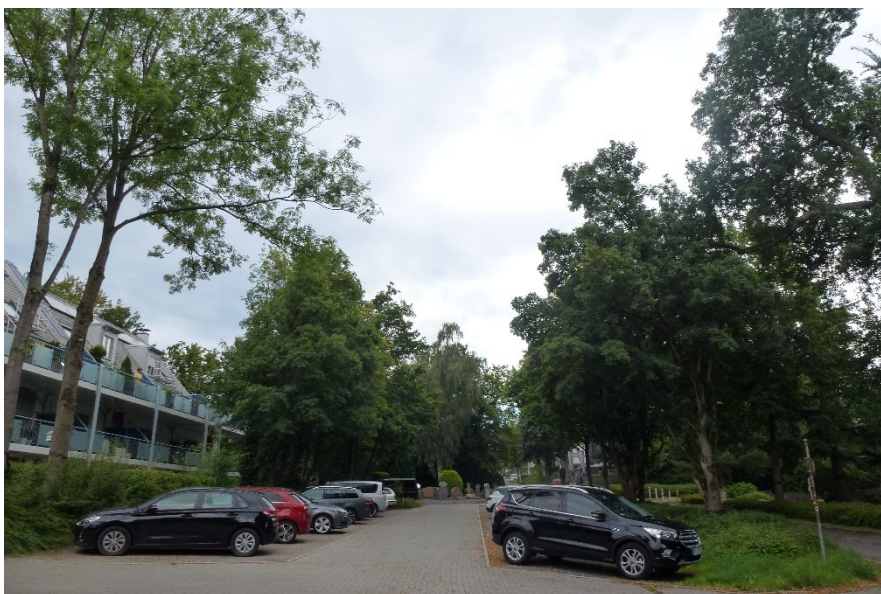
Am östlichen Rand des Teilbereiches stehen, vor einem Wohnhaus, Eschen mit schmalen und hohen Kronen. Sie weisen erste Anzeichen des Eschentriebsterbens auf. Die übrigen Feld-Ahorne vor der Bebauung weisen keine Schädigung auf.

Abbildung 3: Parkplatzbereich mit Feld-Ahornen und Eschen

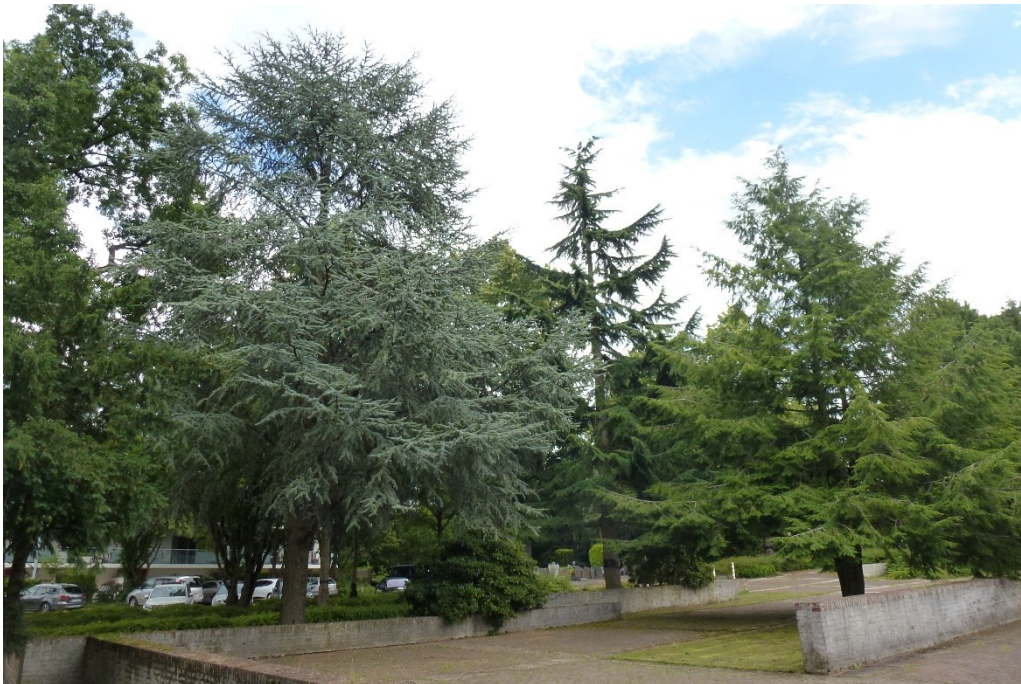
Der Baumbestand setzt sich aus verschiedenen Ziergehölzen zusammen. Besonders der Vorhof der Kapelle und die Zuwegung zum Friedhofseingang ist gestalterisch angelegt und es wurden einige seltenere, solitäre Gehölze gepflanzt (Fächer-Ahorn, Zedern, Judas-Baum, Amberbaum). Auf dem Gelände des Friedhofes befinden sich weitere Gehölze, die teilweise heckenähnliche Strukturen gebildet haben (z.B. Hainbuchenhecke im Norden). Im Garten des Einfamilienhauses stehen Linden in ihrer Alterungsphase, die eine sehr gute Vitalität aufweisen. Die Kronen der Linden wurden vor einiger Zeit stark zurückgeschnitten, was die Bäume allerdings sehr gut kompensiert haben. Der Garten des Hauses hat einen geringen Pflegerückstand.

Der Zustand der Gehölze ist als gut zu betrachten und es sind nur wenige Pflegemaßnahmen notwendig.

Abbildung 5: Vorhof Trauerhalle mit gestaltenden Gehölzen

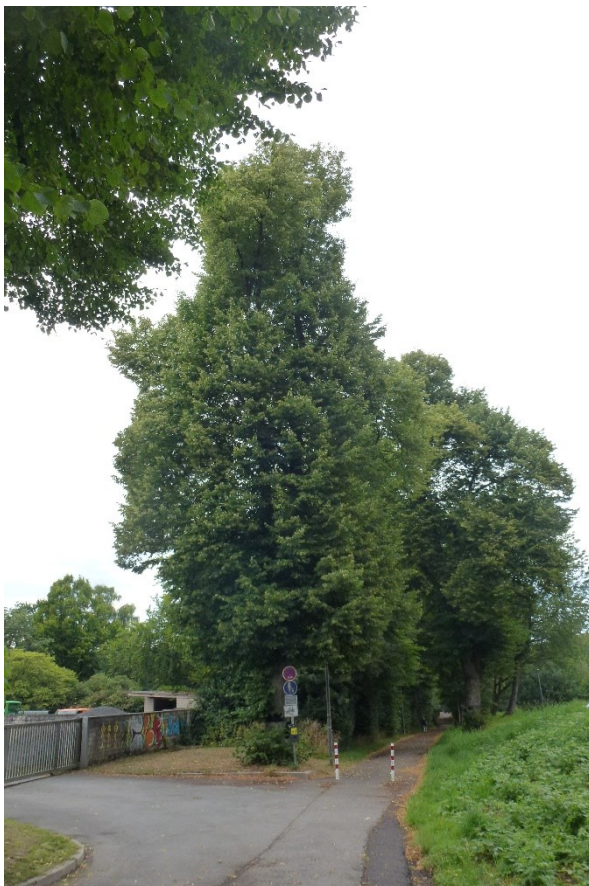
Dieser Teilbereich wird dominiert durch die beidseitige Allee aus Linden in der Alterungsphase, die die Zufahrt zu dem Schloßpark markiert. Die Bäume sind vital und haben keine Schädigungen. Die Kronen wurden zum Teil, vor längerer Zeit, eingekürzt. Die Schnittmaßnahmen wurden gut überstanden. Umgeben werden die Allee-bäume von Unterwuchs, welcher einen waldähnlichen Charakter erzeugt. Durch Stamm- und Stockaustriebe werden die Stämme verdeckt. Die Allee weist einige Lücken auf. Zukünftig empfiehlt es sich, die Stämme freizuschneiden und unterständige Gehölze zu entnehmen, um den Alleecharakter wieder sichtbar zu machen. Zusätzlich sollten Lücken möglichst durch Nachpflanzungen geschlossen werden.

Abbildung 7: Blick auf die Allee aus Süd

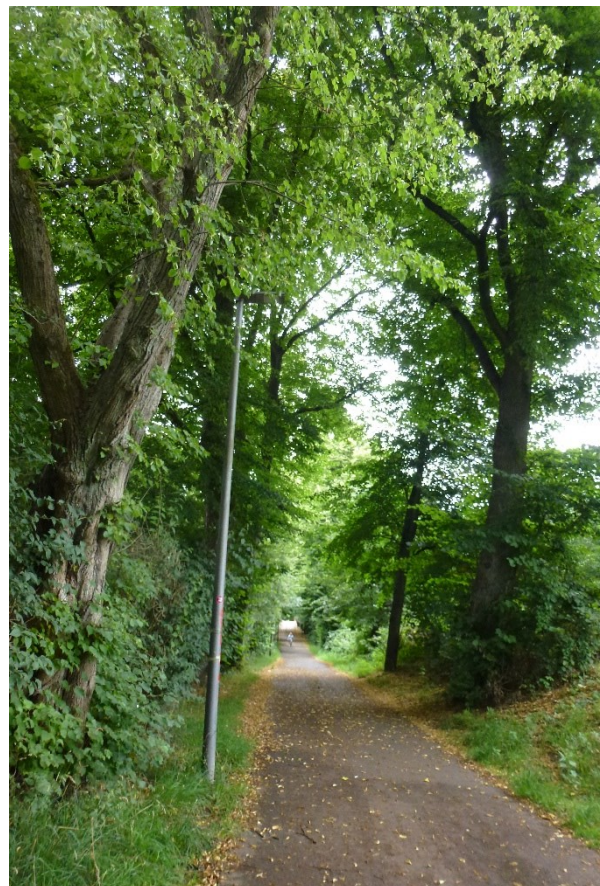
Abbildung 8: Der Weg zum Schloßpark

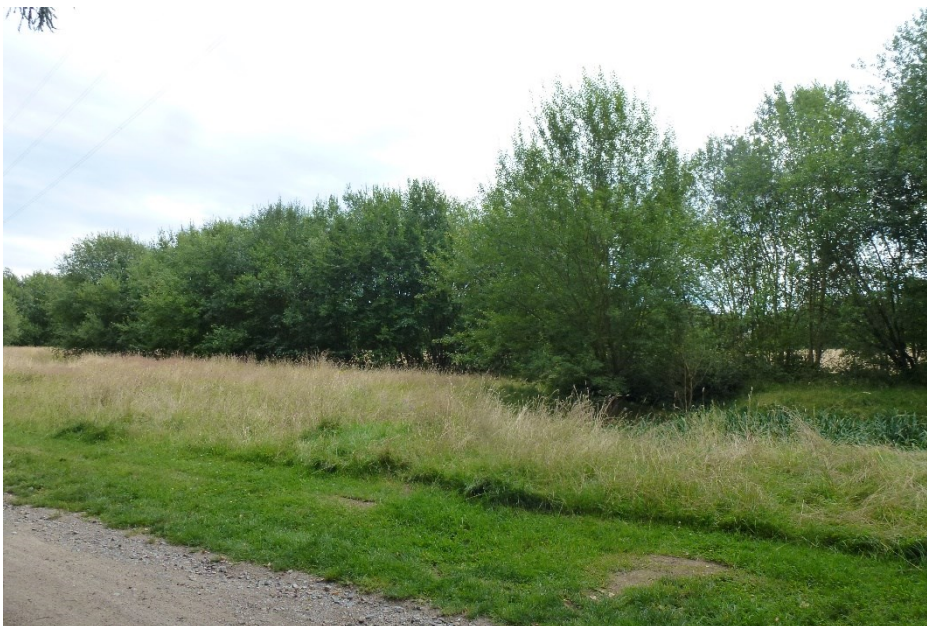
Der Bestand im Norden ist waldähnlich und besteht größtenteils aus Hainbuchen in der Reifephase. Die Bestände, die den bisherigen Feldacker umgeben, bestehen größtenteils aus Weiden, welche eine geringe Höhe aufweisen und das Feld als Hecke umgeben. Die Baumbestände sind vital und weisen keine größeren Schäden auf.

Abbildung 10: Weidengebüsch (Sicht aus Nord)

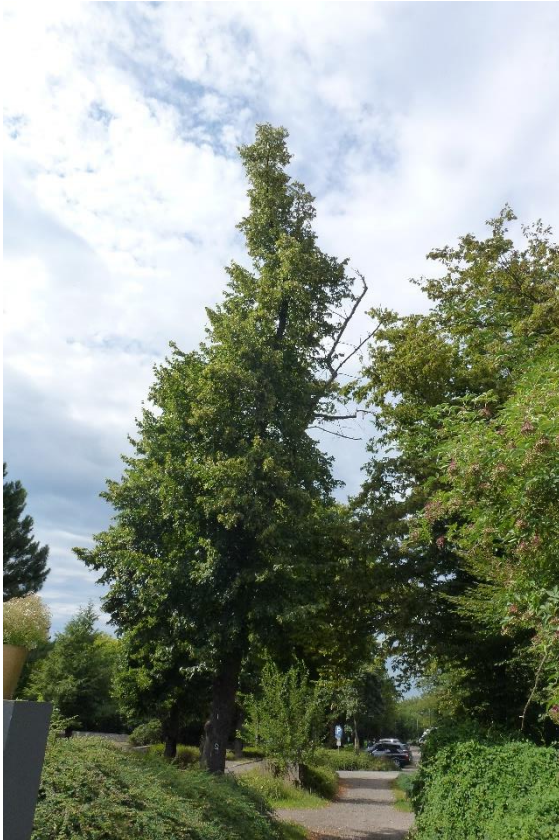
In der Krone fällt ein abgestorbener Kronenstämmeling auf, der über dem Gehweg gewachsen ist. Dieser Stämmeling macht einen nicht unerheblichen Teil der Krone aus (s. Abb. 3). Die Krone ist ansonsten schmal und eher unförmig ausgeprägt. Die Vitalität der Krone ist, wegen dem abgestorbenen Stämmeling, als mittelstark geschädigt anzusehen.

**Abbildung 2: Gesamtsicht des Baumes**

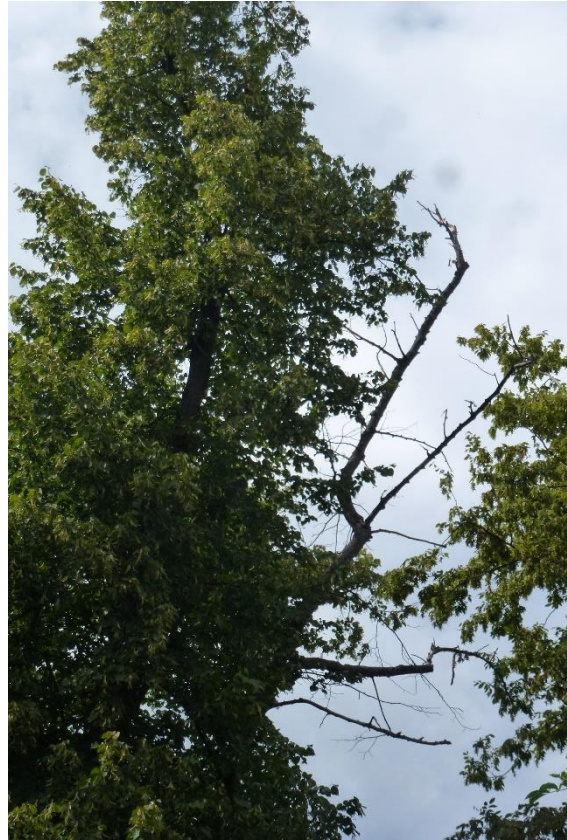
**Abbildung 3: Abgestorbener Kronenteil**

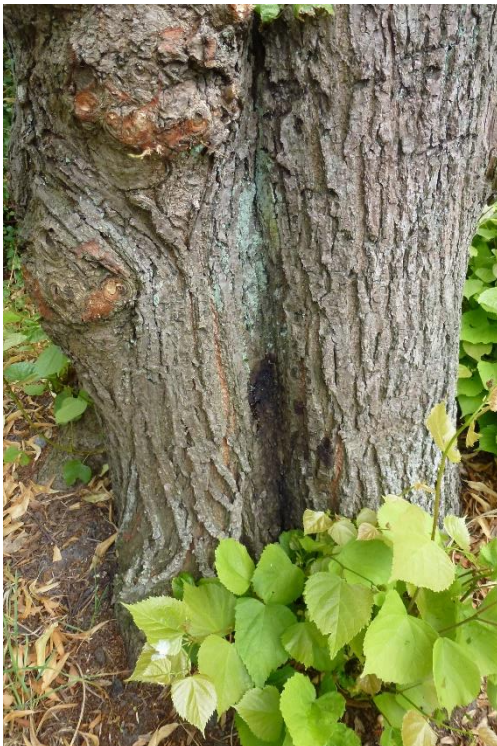
Am unteren Stamm fallen nässende Stellen auf, die an der gesamten Ostseite des Stammes vorkommen (s. nachfolgende Abb.). Sie lassen auf ein Versorgungsproblem in den Leitbahnen schließen. Solche nässenden Stellen werden häufig durch Pilzbefall oder eine bakterielle Erkrankung hervorgerufen.

**Abbildung 4: Nässende Stellen am unteren Stamm**

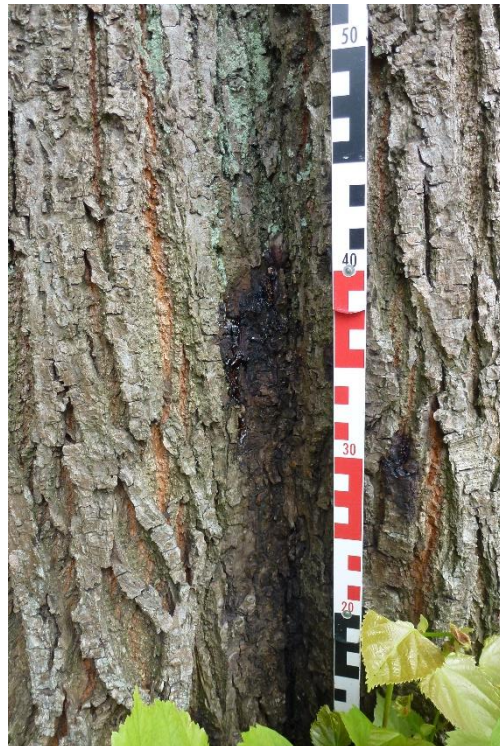
**Abbildung 5: Vergrößerung auf nässende Stelle**

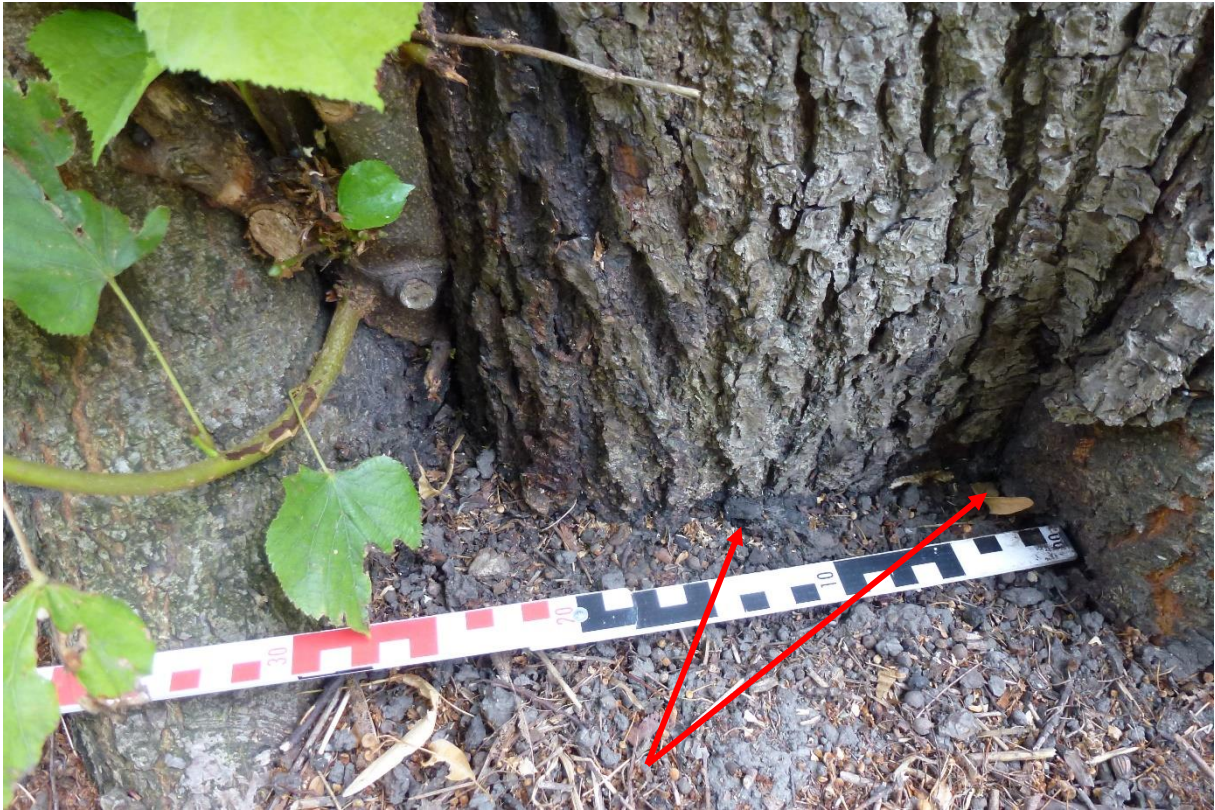
Am Stammfuß auf der Nordostseite befinden sich ältere, unscheinbare Pilzfruchtkörper des Brandkrustpilzes (*Kretschmaria deusta*, s. nachfolgende Abb.). Dieser Pilz kann eine aggressive Fäule im Wurzelbereich auslösen und die Standsicherheit stark beeinträchtigen. Die Fruchtkörper wurden nur auf der Nordostseite gefunden. In diesem Bereich klingt der Stamm, nach Klopffprobe, deutlich hohl.

Abbildung 6: Brandkrustpilz am Stammfuß

Die Bohrungen zeigen nur noch sehr geringe Restwände und eine ausgedehnte Höhlung im Stammfuß. Die Stand- und Bruchsicherheit ist nicht ausreichend. Der Baum sollte, auch wegen seinem hohen Anteil an brüchigem Totholz, innerhalb von zwei Wochen gefällt werden.

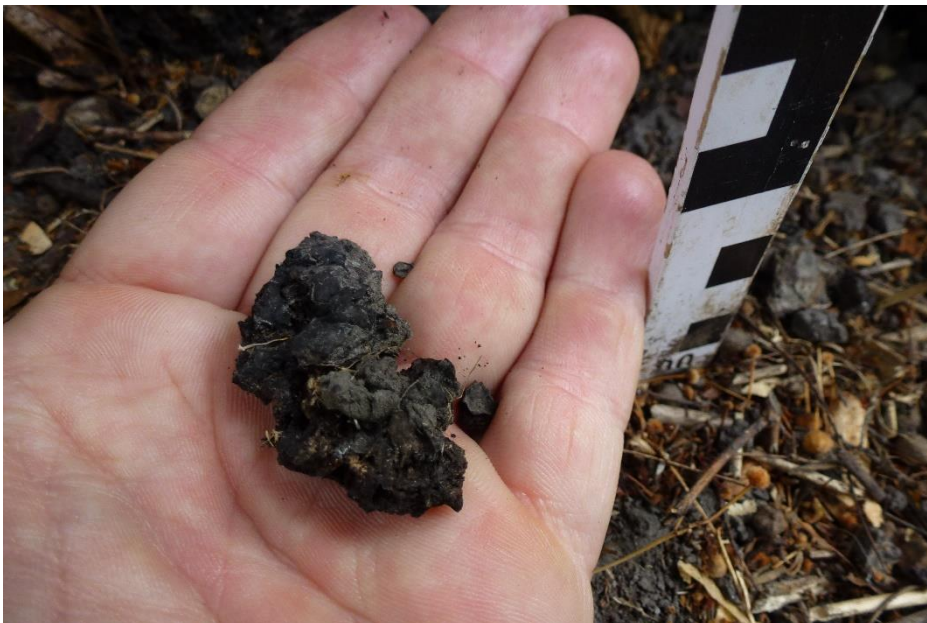
Abbildung 7: Abgelöster Pilzfruchtkörper

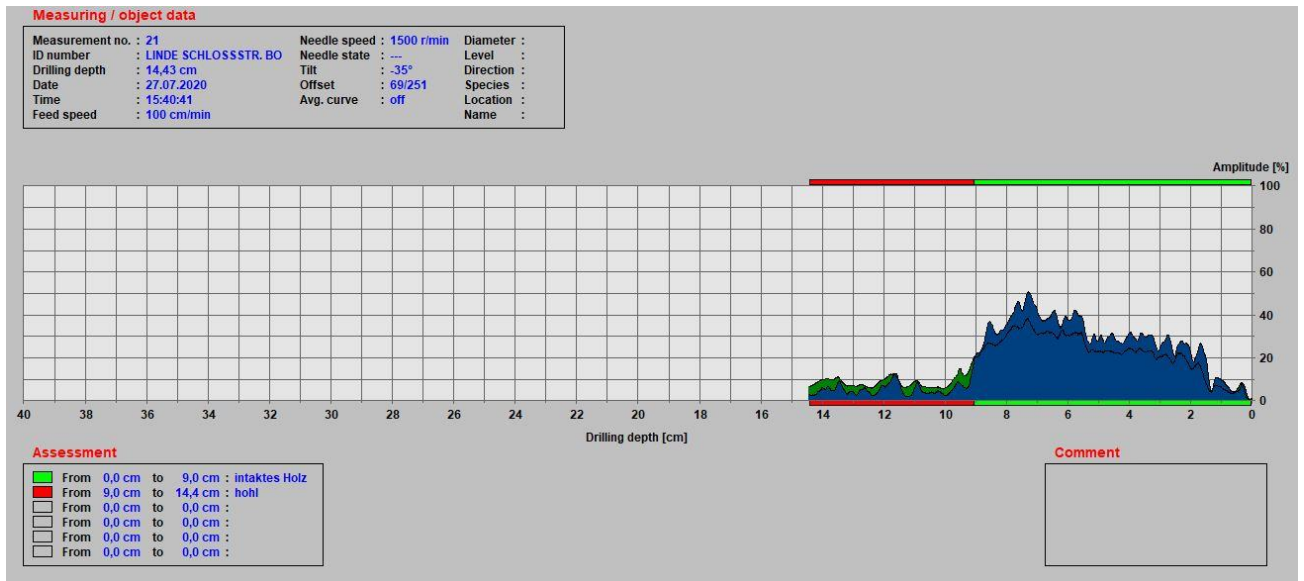
Abbildung 8: Bohrung Nr. 21 auf der Nordseite des Stammfußes in ca. 10 cm Höhe, zentrale Bohrrichtung, mit -35° Neigung bohrend. Ab ca. 9 cm komplett hohl

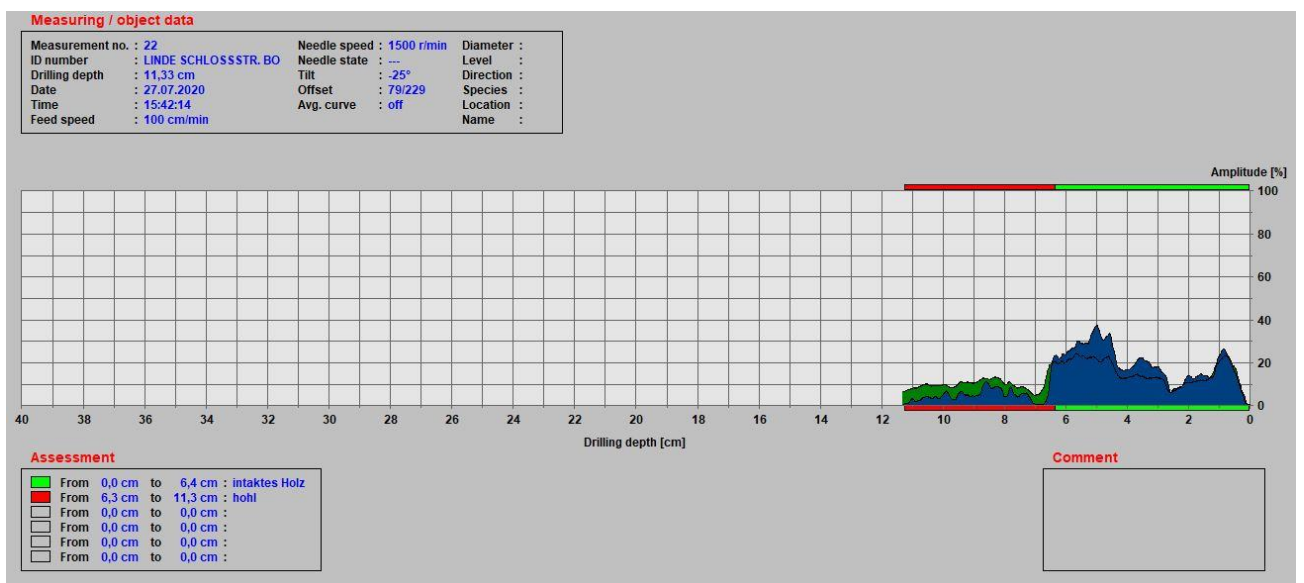
Abbildung 9: Bohrung Nr. 22 auf der Südseite des Stammfußes in ca. 35 cm Höhe, zentrale Bohrrichtung, mit -25° Neigung bohrend. Ab ca. 6 cm komplett hohl
