Stieleiche im Einmündungsbereich „Auf dem Bleck“

**Baumkontrolle nach VTA (Visuell Tree Assessment)
bei der Stieleiche an der Hiddingseler Straße,
hinsichtlich des Allgemeinzustandes und der geplanten Neugestaltung
des Einmündungsbereiches der Straße „Auf dem Bleck“, in Dülmen**

Eigentümer: Stadt Dülmen, Am Markt 1 – 3, 48249 Dülmen

Datum der Ausführung und Erstellung: 24.08. bis 25.08.2018

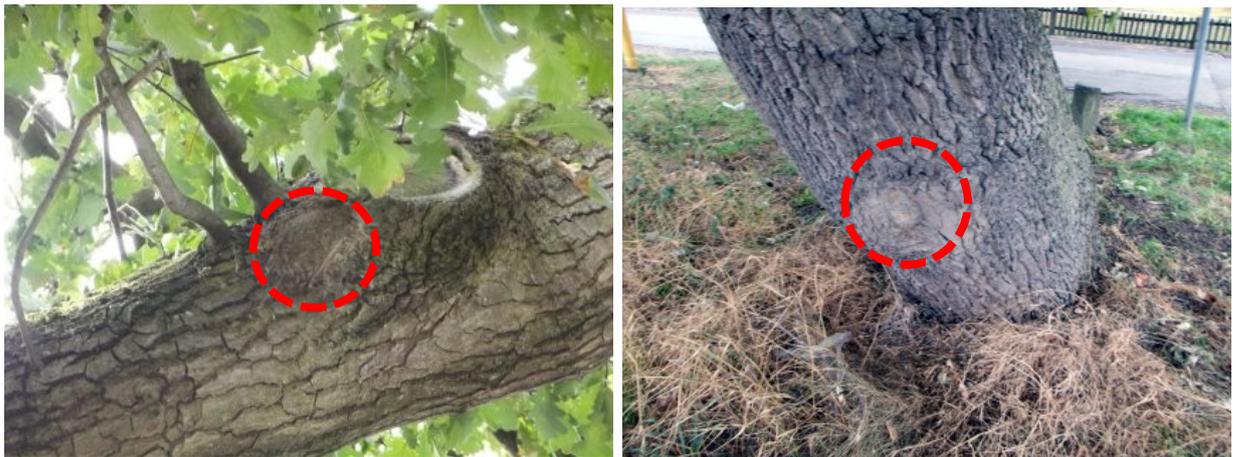
Die Eiche steht im Randbereich der Hiddingseler Straße, im Einmündungsbereich der Straße Auf dem Bleck, in einer unbefestigten Grasfläche vor einer Ackerfläche. Schutz gegen Windwurf und Windbruch ist teilweise durch Gebäude im Umfeld vorhanden. Der Baum befindet sich in der Vitalitätsstufe 2 und weist eine eingeschränkte Vitalität auf. Die Krone der Eiche besteht aus zwei unterschiedlich großen Stämmlingen und einem unter dem Stammkopf gewachsenen Starkast auf der Südseite. Der Stammkopf ist auf einer Höhe von ca. 4 m vorhanden. In der Krone ist vermehrt Totholz im Grob- und Schwachastbereich, sowie einzelne Starkäste, vorhanden. Dies kann abbrechen und stellt dadurch Gefahr für die dortigen Verkehrsteilnehmer dar. Einzelne Zweige hängen in den lichten Raum beider Straßen. Dies kann zu Beschädigungen an höheren Fahrzeugen führen. Des Weiteren sind mehrere Astungswunden älteren Datums in der Krone zu erkennen. Die Wunden weisen Kallusbildungen auf und Fäule ist hier nicht vorhanden. Zwei kleinere Gespinste vom Eichenprozessionsspinner befinden sich in der unteren Krone und im Stammbereich.

Durch Hautkontakt mit den Nesselhaaren der EPS Raupen können allergische Reaktionen bei Menschen auftreten. Des Weiteren können durch das Einatmen der v. g. Härchen bei empfindlichen Menschen asthmatische Reaktionen entstehen. Aufgrund des EPS Befalls und nahe der Bank, die ein Verweilen im Baumumfeld ermöglicht, ist dies als negativ zu bewerten.

Aus gutachterlicher Sicht wird empfohlen, eine Kronenpflege bei der Eiche durchzuführen. Durch diese werden die trockenen Äste und die in den lichten Raum hängenden Zweige beseitigt. Des Weiteren ist es sinnvoll die Krone des Baumes durch einen erfahrenen Baumpfleger/in in den seitlichen Bereichen um mindestens 5 bis maximal 10 %, im Grob- und Schwachastbereich, einzukürzen. Die oberere Krone muss dann durch leichten Rückschnitt angepasst werden. Durch den Rückschnitt wird der Wurzelbereich entlastet. Dies wirkt sich positiv auf die geplante Umgestaltung und auf eventuell entstehende Wurzelverluste aus. Zu empfehlen ist, die EPS Gespinste im Zuge der Pflege- und Schnitтарbeiten zu beseitigen. Die Baumpflegearbeiten müssen nach der geltenden Richtlinie ZTV-Baumpflege Ausgabe 2017, bis spätestens Ende Oktober 2018, durchgeführt werden. Die weiteren Baumkontrollen sind nach den gesetzlichen Bestimmungen, im belaubten und unbelaubten Zustand des Baumes, sowie zusätzlich nach Starkwetterereignissen (Orkan, starker Sturm, Gewittersturm, Eisregen, große Schneelast, Blitzschlag) durchzuführen.

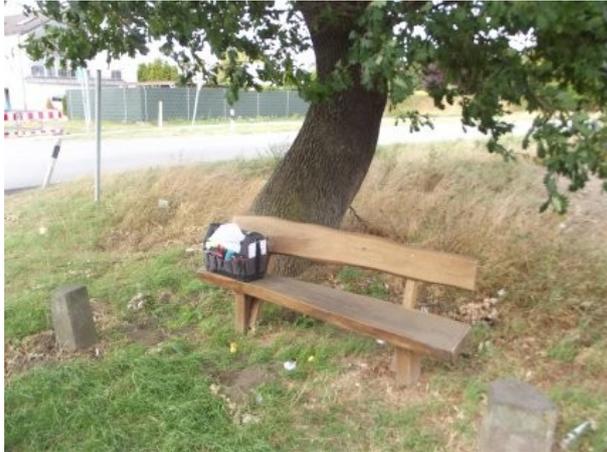
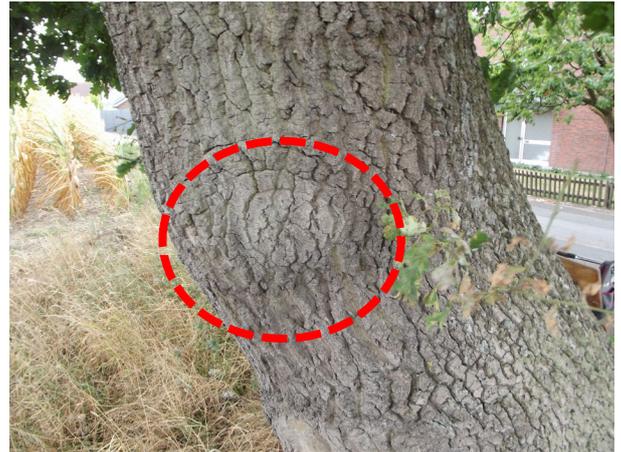
Der Stamm hat sich stark schräg nach Osten ausgebildet. Hohlklänge und Fäulen konnten durch das Abklopfen mit dem Schonhammer nicht gefunden werden.

Zudem sind die alten Astungswunden im Stammbereich komplett zugewallt und Zuwachsstreifen sind zu erkennen. Beides ist als positiv zu bewerten.

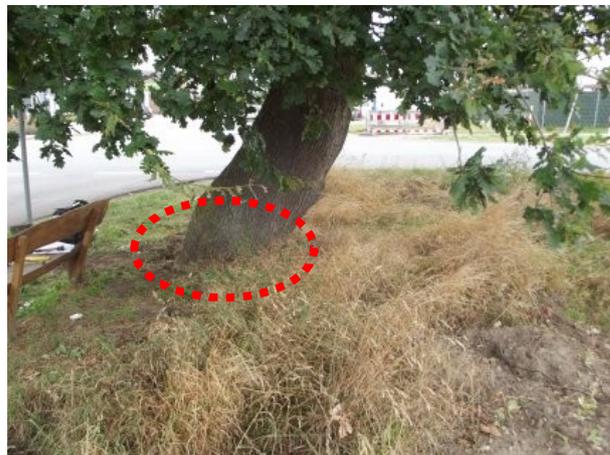
Am Stammfuß der Eiche sind keine Wurzelanläufe vorhanden.

Dies zeigt an, dass der Stammfußbereich in der Vergangenheit mit Boden angefüllt wurde. Dies ist als negativ zu bewerten. Dennoch wurden keine Hinweise, wie z.B. Bodenanhebungen, Risse im Erdreich oder ähnliches, die auf eine Umsturzgefahr hindeuten vorgefunden. Die weitere Lebenserwartung der Eiche an diesem Standort wird aus gutachterlicher Sicht mit größer als 10 Jahren bewertet.

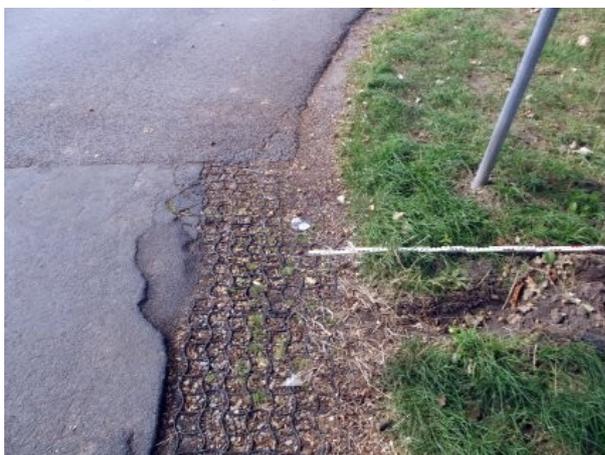
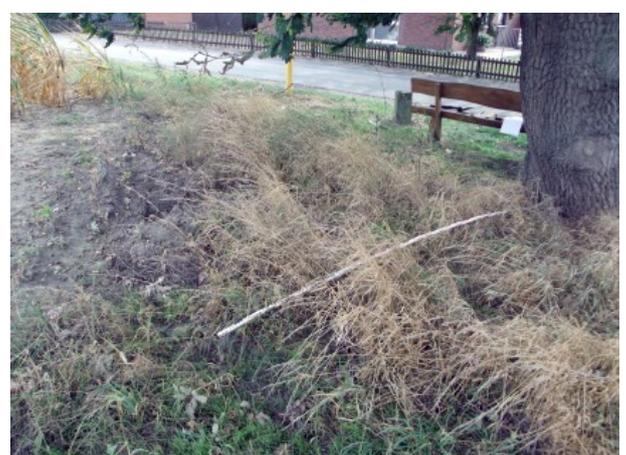
Bei der Überprüfung des Baumstandortes im Einmündungsbereich der Straße „Auf dem Bleck“ wurde festgestellt, dass sich der Stammfuß der Eiche im Abstand von 3 m zum Rasengitter an der asphaltierten Fahrbahn befindet.

Der Abstand des Stammfußes zur asphaltierten Fahrbahn der Hiddingseler Straße beträgt ca. 6,5 m und feldseitig zur Ackerfläche 3 m.

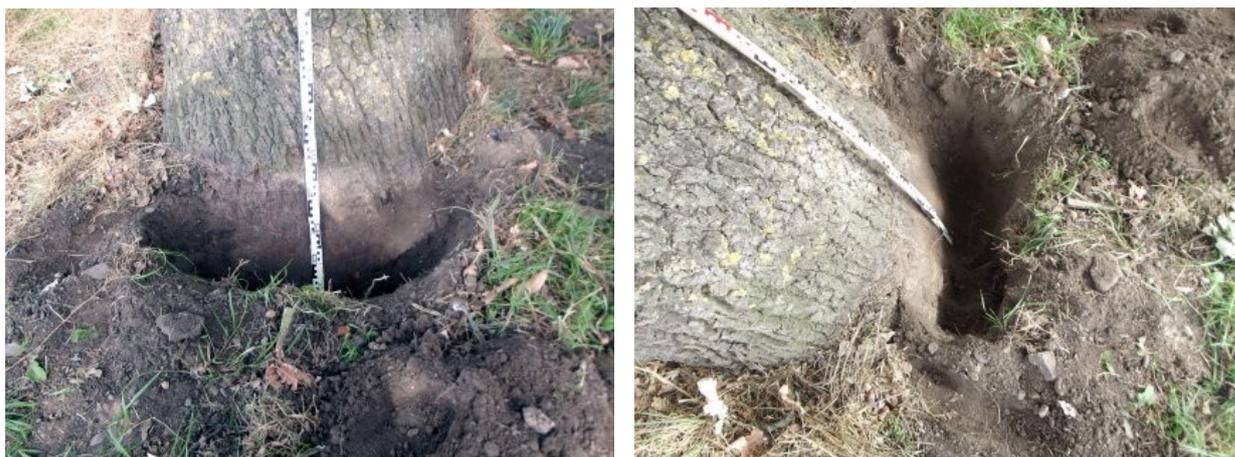
Eine 60 cm tiefe Bodenschürfung wurde auf der Westseite, zur Straße „Auf dem Bleck!“, am Stammfuß durchgeführt.

Wurzelanläufe und Wurzeln wurden hier keine vorgefunden. Dies zeigt an, dass der Stammfuß- und Wurzelbereich in der Vergangenheit mit Boden angefüllt wurde. Fäule ist im angefüllten Bereich nicht vorgefunden worden. Im nordseitigen Wurzelbereich sind hinsichtlich der Umgestaltung des Einmündungsbereiches keine oder nur geringfügig Arbeiten und somit keine Wurzelverluste zu erwarten. Für die neue Abbiegespur müsste nur der vorhandene Durchlass (DN 400) verlängert werden.

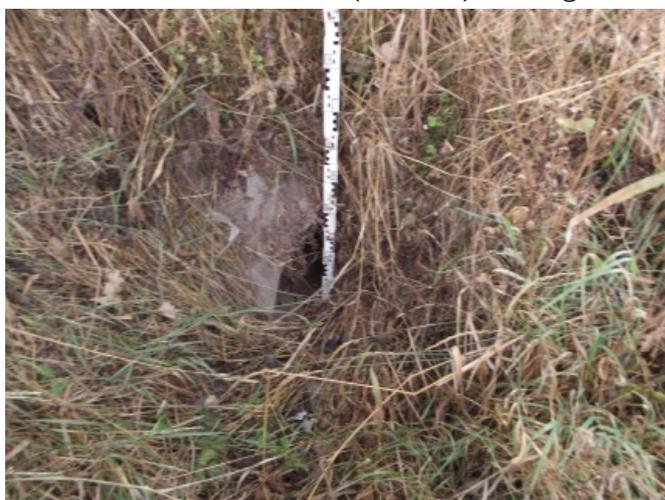
Feldseitig, im Bereich der 3 m vom Stammfuß entfernten Ackerfläche, sind keine Wurzeln zu erwarten. Das Feld wurde in der Vergangenheit mit Flug, Egge oder ähnlichem Großgerät bearbeitet, so dass sich hier keine Wurzeln ausbilden konnten. Aus gutachterlicher Sicht kann die Rechtsabbiegespur auf die Hiddingseler Straße gebaut und die Eiche erhalten werden, wenn die neue Fahrbahn inklusive des gesamten Aufbaus in einen Abstand von mindestens 3 m zum Stammfuß der Eiche erfolgt. Die vorhandene Fahrbahn der Straße „Auf dem Bleck“ kann zudem inklusive Unterbau erneuert werden. Hier ist ein Mindestabstand vom 2,50 m zum Stammfuß einzuhalten. Werden die v. g. Abstände eingehalten, verbleibt dem Baum ein ausreichender unbefestigter Wurzelraum, in dem eine Bodenatmung weiterhin möglich ist.

Wird von den Entscheidungsträgern der Stadt Dülmen entschieden, die Eiche hinsichtlich der Umgestaltung zu erhalten, muss im gesamten Baustellenbereich nach den Richtlinien RAS-LP 4 (Richtlinie für die Anlage von Straßen, Teil Landschaftspflege Abschnitt 4: Schutz von Bäumen, Vegetationsbeständen und Tieren bei Baumaßnahmen) oder der DIN 18920 (Schutz von Bäumen, Pflanzbeständen und Vegetationsflächen bei Baumaßnahmen) gearbeitet werden. Beide Richtlinien fordern, dass vor Beginn der Bauarbeiten ein Stammschutz angebracht wird. Durch den Stammschutz wird der Stammbereich geschützt, so dass dieser nicht durch Fahrzeuge, Radlader und schwenkende Bagger beschädigt werden kann. Der Stammschutz muss eine Polsterung haben, rundum geschlossen, mindestens 2 m hoch sein und darf nicht auf den Wurzelanläufen aufstehen. Die Erdarbeiten in dem Wurzelbereich der Eiche dürfen nur in Handschachtung oder im Saug- und Spülverfahren durchgeführt werden. Das stellt sicher, dass Wurzeln nicht beschädigt oder zerstört werden und die Standsicherheit gewährleistet bleibt. Werden Wurzeln dennoch beschädigt, sind diese gradlinig nachzuschneiden. Dieser Schnitt ermöglicht, dass der Baum den Schaden am besten abschotten kann und Fäule und holzerstörende Pilze schlecht eindringen können. Freigelegte Wurzeln müssen gegen Austrocknung, Sonneneinstrahlung und Frost geschützt werden. Diese müssen direkt nach dem Freilegen mit einem Flies oder ähnlichem Material abgedeckt werden. Können die Wurzeln nicht kurzzeitig wieder mit Boden abgedeckt werden, müssen diese bzw. das Flies zusätzlich gewässert werden. Weiter muss sichergestellt sein, dass die Wurzelbereiche durch den Einsatz von großen Geräten und Maschinen nicht verdichtet werden. Es dürfen hier keine Materialien oder ähnliches gelagert werden.

Sicherstellen kann man dieses, indem ein Bauzaun oder ähnliches aufgestellt wird, so dass dieser Bereich abgesperrt ist. In der Ausschreibung für die Vergabe der Arbeiten ist deutlich auf den Erhalt der Eiche hinzuweisen und auf den Mehraufwand, der durch die erforderlichen Schutzmaßnahmen entsteht. Durch den Hinweis ist es den Bietern möglich, den Mehraufwand zu kalkulieren und die nötige Sorgfalt im Umgang mit der Eiche im Baustellenbereich zu gewährleisten. Während der Bauarbeiten hat eine Bauüberwachung zu erfolgen. Sinnvoll ist es, dass die Bauaufsicht ständig auf der Baustelle vor Ort ist oder diese zu unregelmäßigen Zeiten überprüft. Dadurch kann verhindert werden, dass durch Missachtung des Baumschutzes Schäden an dem Baum und dessen Wurzeln entstehen.
