03.09.2010

**Beurteilung der Ergebnisse von Boden- und Baustoffuntersuchungen**  
- Ehem. St.-Barbara-Kasernengelände Dülmen, Letterhausstraße, Dülmen -  
Stadt Dülmen, Fachbereich 070 Umwelt- und Klimaschutz k, Overbergplatz 3, 48429 Dülmen

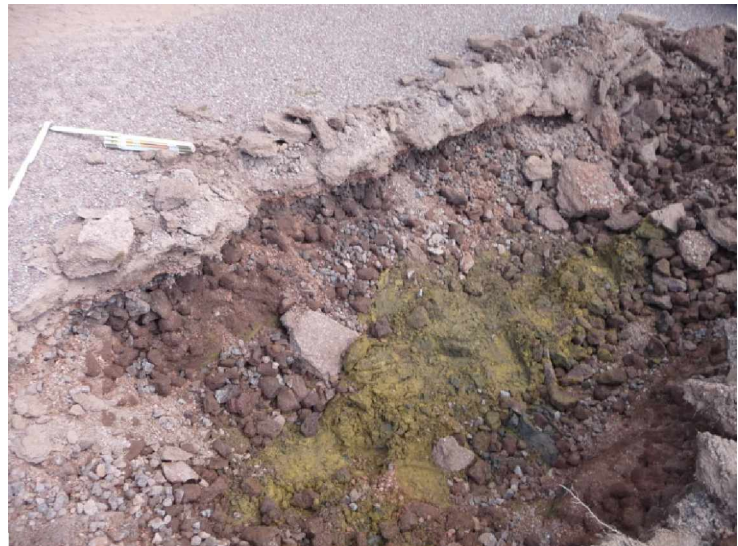
**Bild 1**

Ansicht Schurf S 1  
Sandschicht unterhalb des  
Schotters

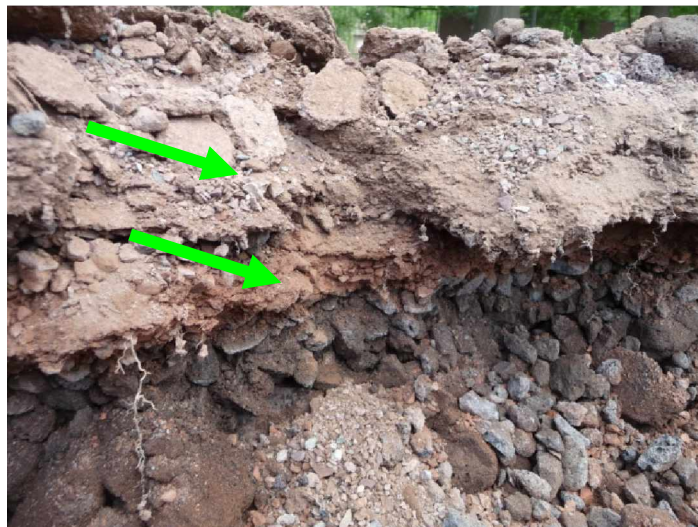
**Bild 2**

Ansicht Schurf S 5  
rote Schlacke, neu und alt  
auf Schotterschichten

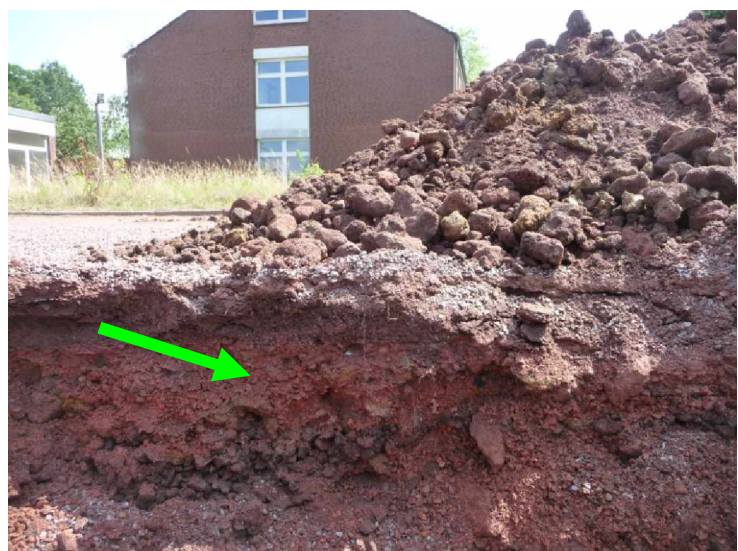
**Bild 3**

Ansicht Schurf S 11  
bläuliche Schlacke als Einlage-  
rung, Sonderprobe

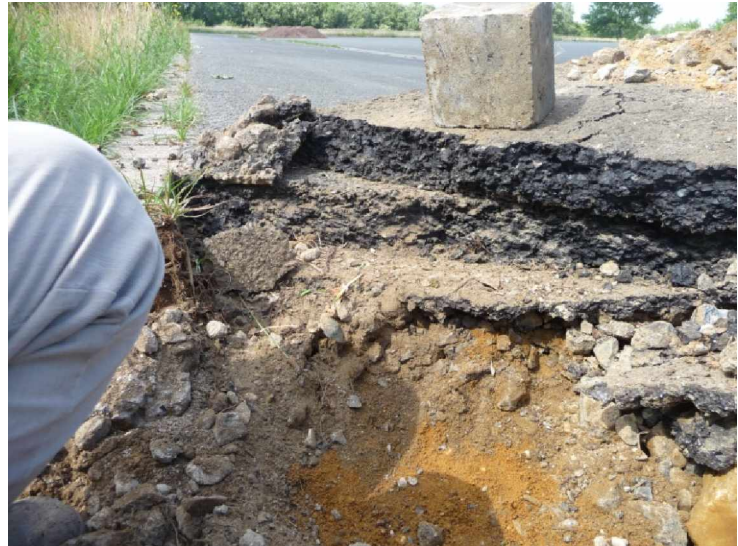
**Bild 4**

Ansicht Schurf E 1  
gebundene Asphaltschichten  
und Unterbau (Schotter und  
Sand)

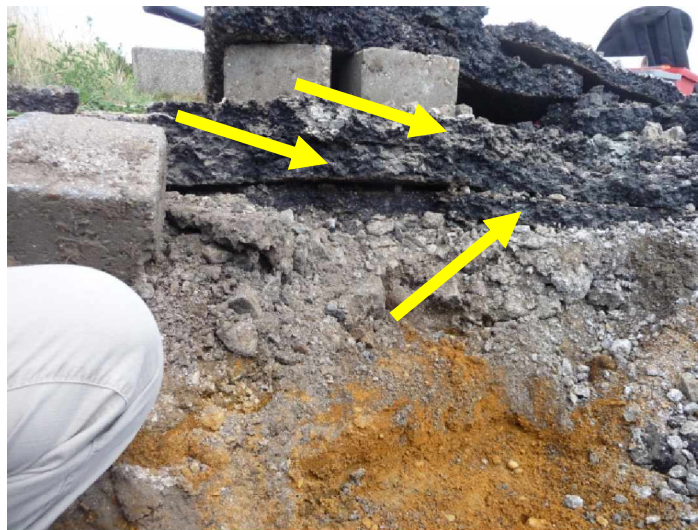
**Bild 5**

Detailansicht Schurf E 1  
dreilagige gebundene As-  
phaltschichten

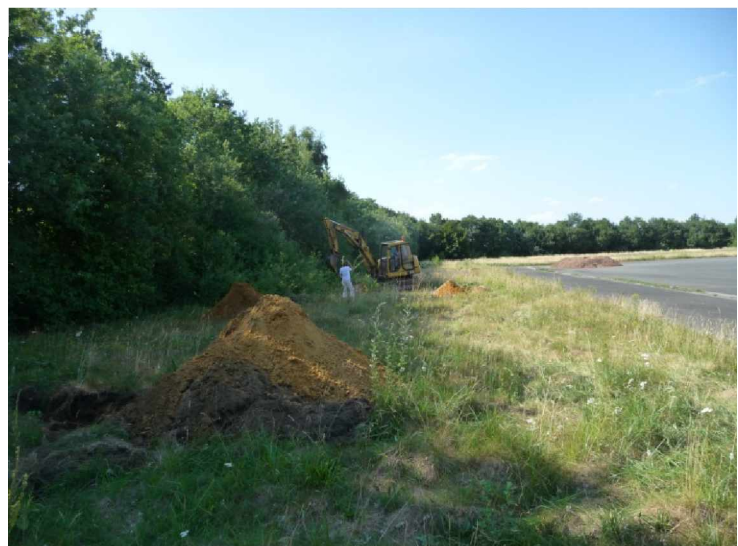
**Bild 6**

Ansicht der Verdachtsfläche  
Flakstellung

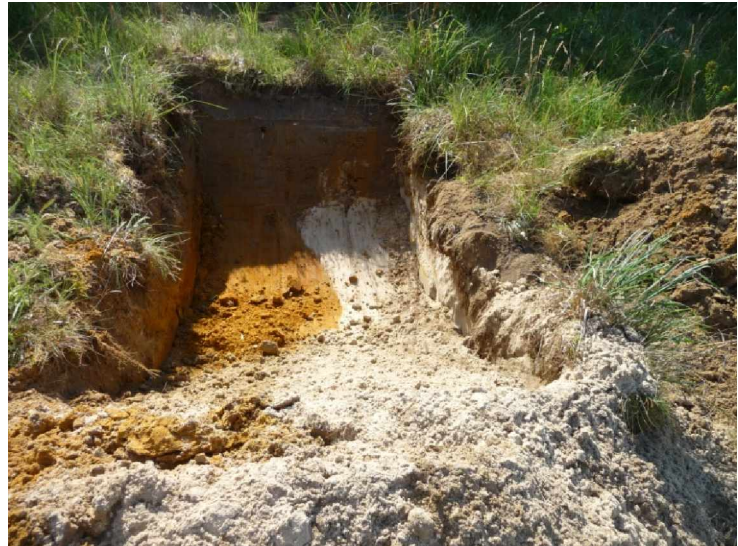
**Bild 7**

Ansicht Schurf F 1  
Mutterboden und geogene  
Sande

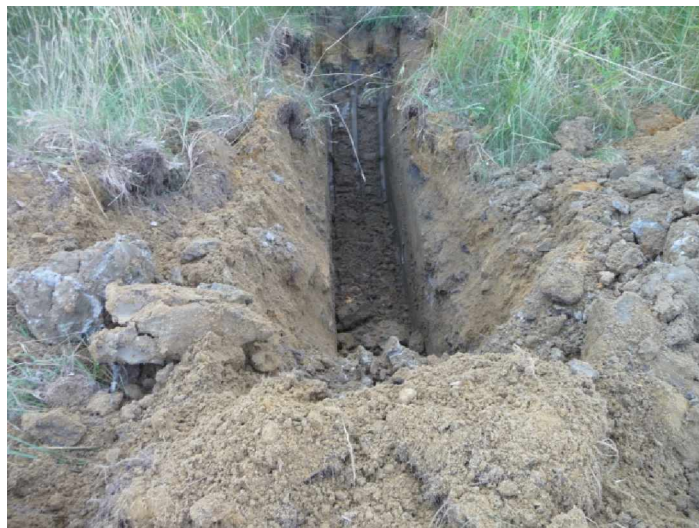
**Bild 8**

Ansicht Schurf F 8  
Mutterboden und geogene  
Schluff, Ton, Mergelstein

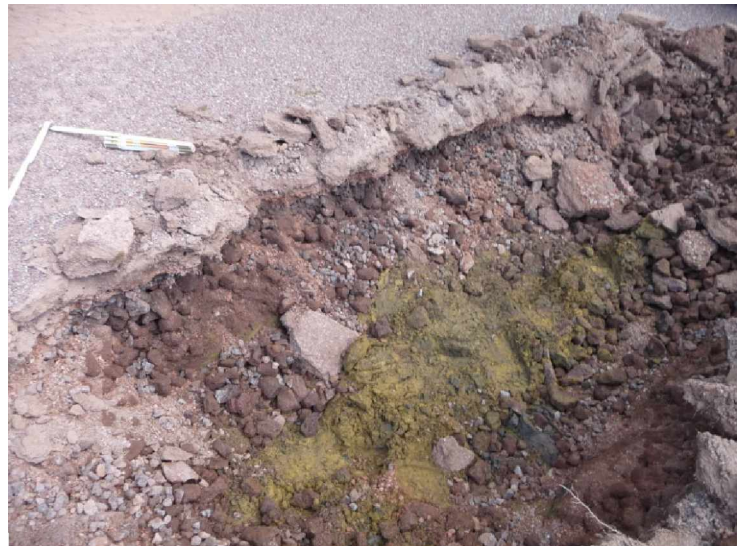
**Bild 1**

Ansicht Schurf S 1  
Sandschicht unterhalb des  
Schotters

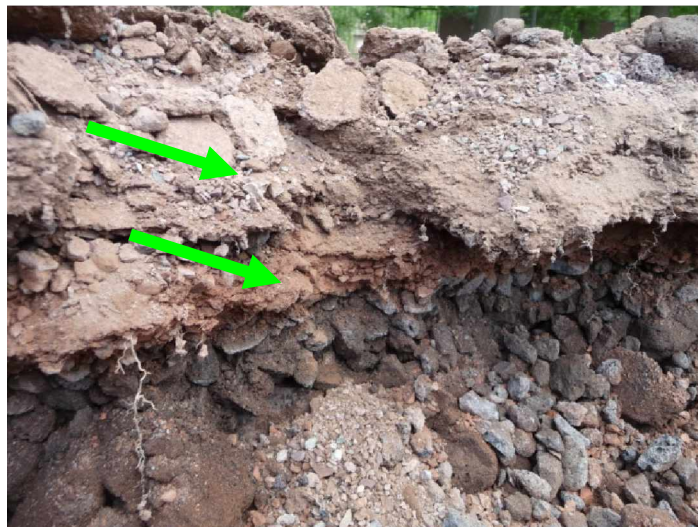
**Bild 2**

Ansicht Schurf S 5  
rote Schlacke, neu und alt  
auf Schotterschichten

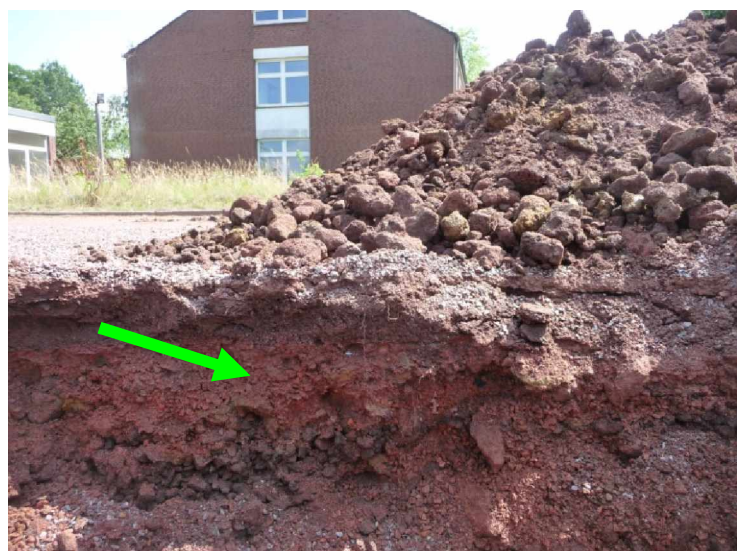
**Bild 3**

Ansicht Schurf S 11  
bläuliche Schlacke als Einlage-  
rung, Sonderprobe

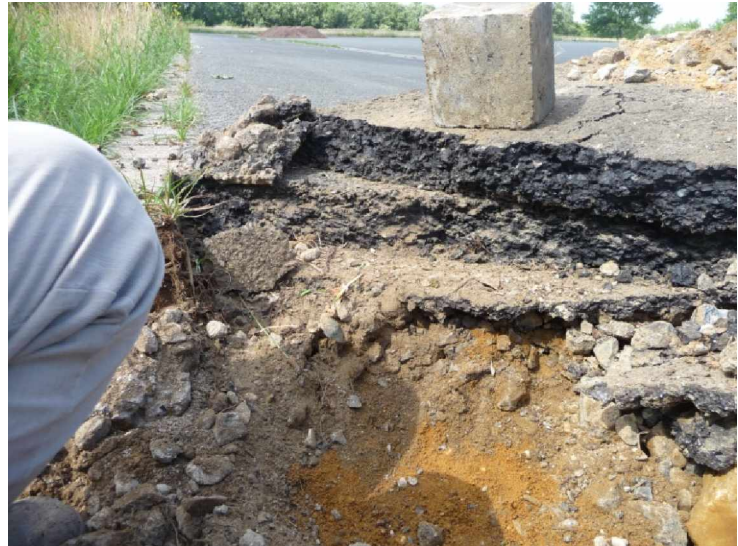
**Bild 4**

Ansicht Schurf E 1  
gebundene Asphaltschichten  
und Unterbau (Schotter und  
Sand)

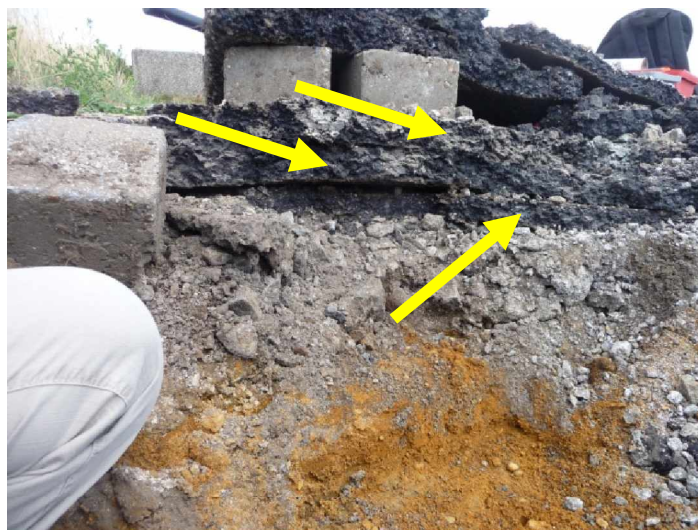
**Bild 5**

Detailansicht Schurf E 1  
dreilagige gebundene As-  
phaltschichten

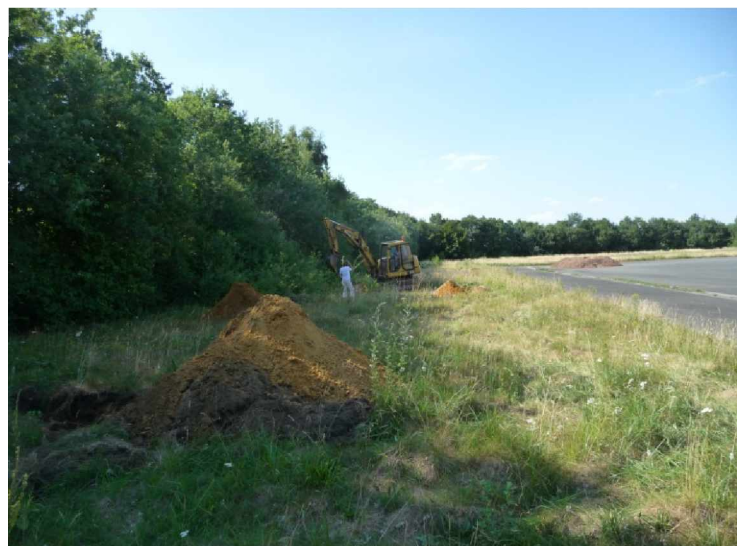
**Bild 6**

Ansicht der Verdachtsfläche  
Flakstellung

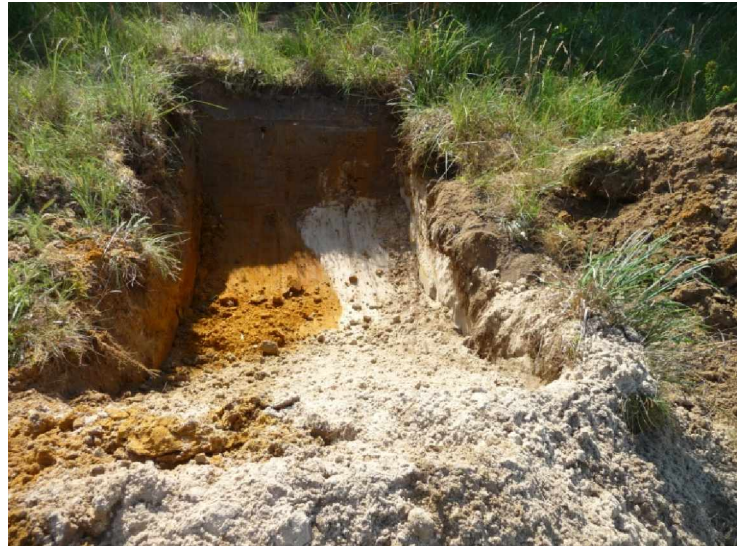
**Bild 7**

Ansicht Schurf F 1  
Mutterboden und geogene  
Sande

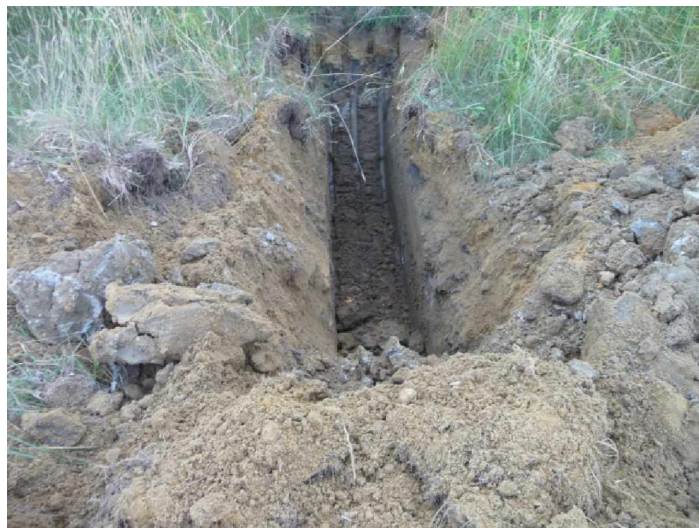
**Bild 8**

Ansicht Schurf F 8  
Mutterboden und geogene  
Schluff, Ton, Mergelstein

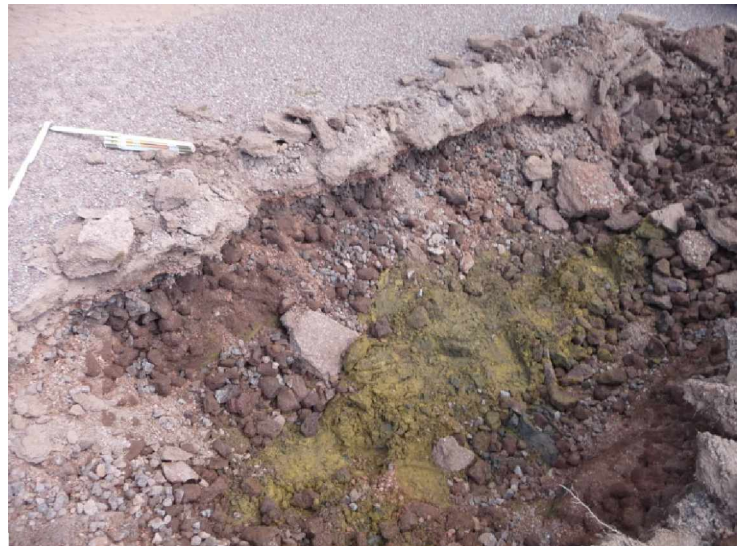
**Bild 1**

Ansicht Schurf S 1  
Sandschicht unterhalb des  
Schotters

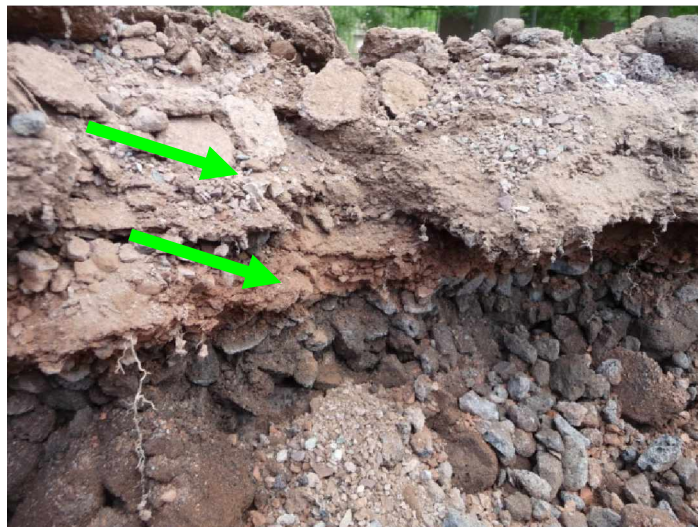
**Bild 2**

Ansicht Schurf S 5  
rote Schlacke, neu und alt  
auf Schotterschichten

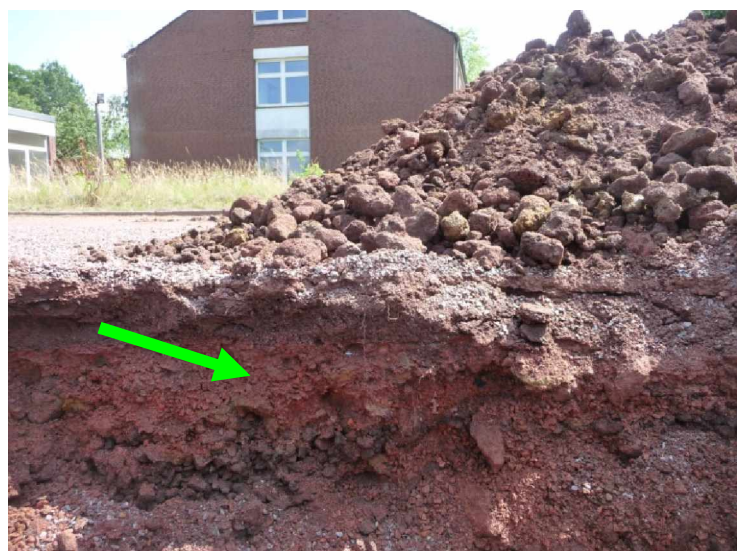
**Bild 3**

Ansicht Schurf S 11  
bläuliche Schlacke als Einlage-  
rung, Sonderprobe

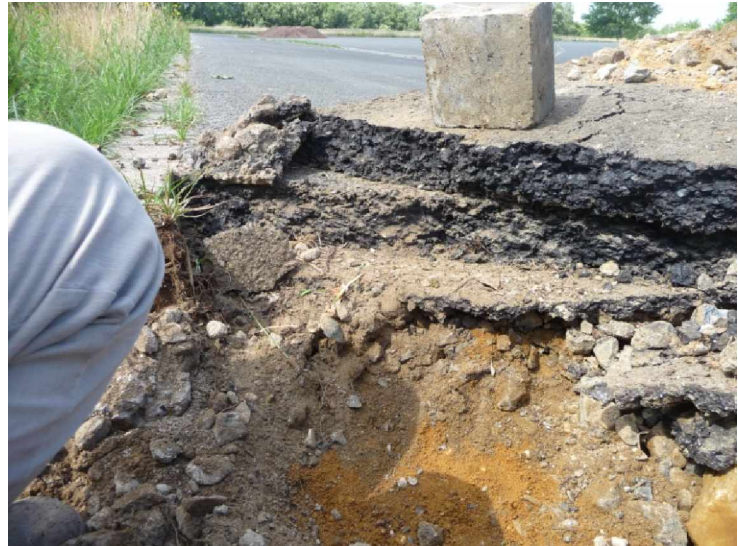
**Bild 4**

Ansicht Schurf E 1  
gebundene Asphaltschichten  
und Unterbau (Schotter und  
Sand)

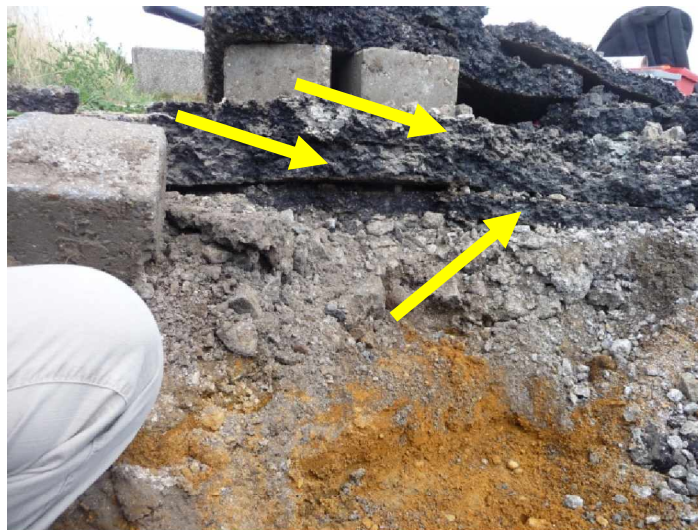
**Bild 5**

Detailansicht Schurf E 1  
dreilagige gebundene As-  
phaltschichten

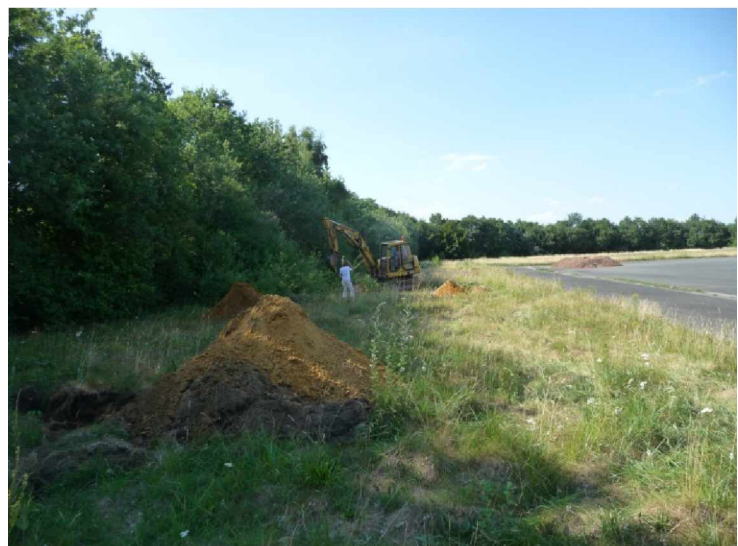
**Bild 6**

Ansicht der Verdachtsfläche  
Flakstellung

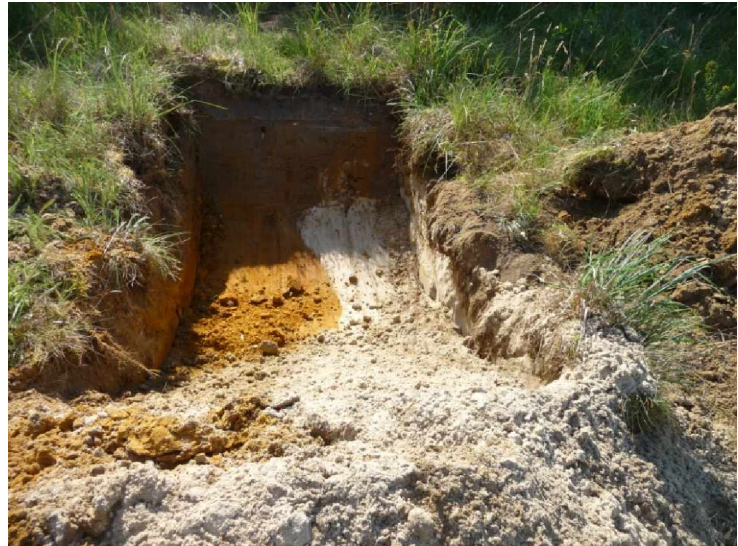
**Bild 7**

Ansicht Schurf F 1  
Mutterboden und geogene  
Sande

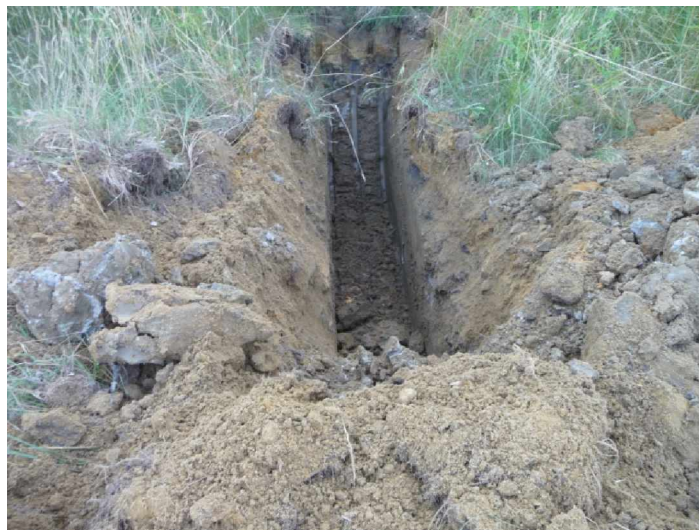
**Bild 8**

Ansicht Schurf F 8  
Mutterboden und geogene  
Schluff, Ton, Mergelstein

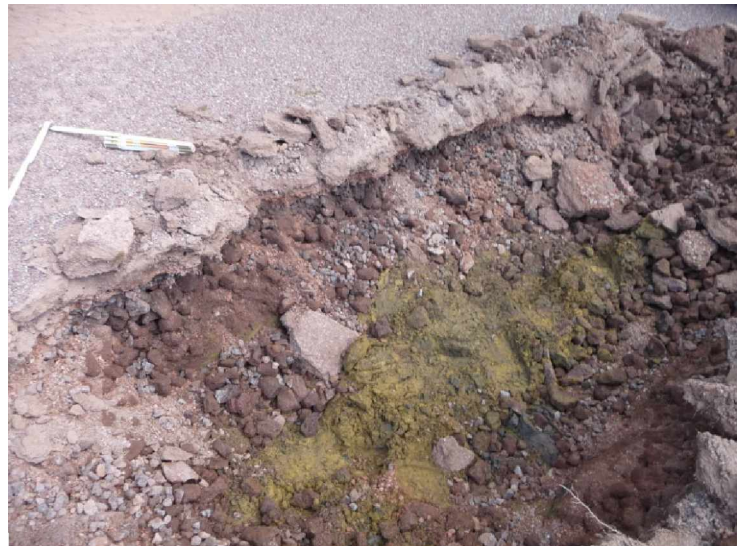
**Bild 1**

Ansicht Schurf S 1  
Sandschicht unterhalb des  
Schotters

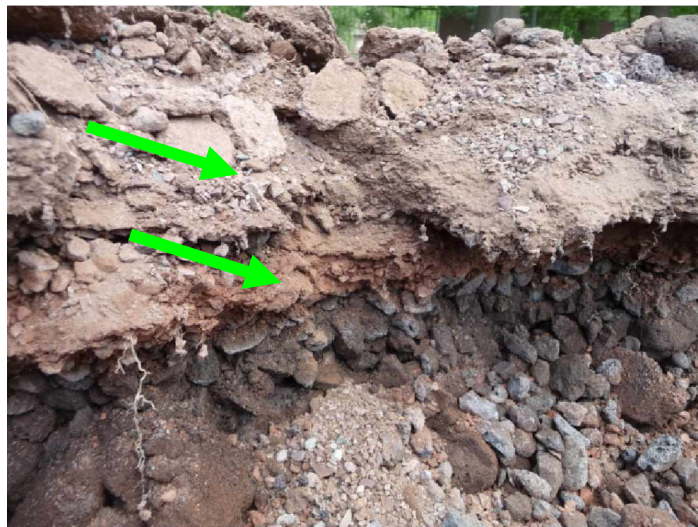
**Bild 2**

Ansicht Schurf S 5  
rote Schlacke, neu und alt  
auf Schotterschichten

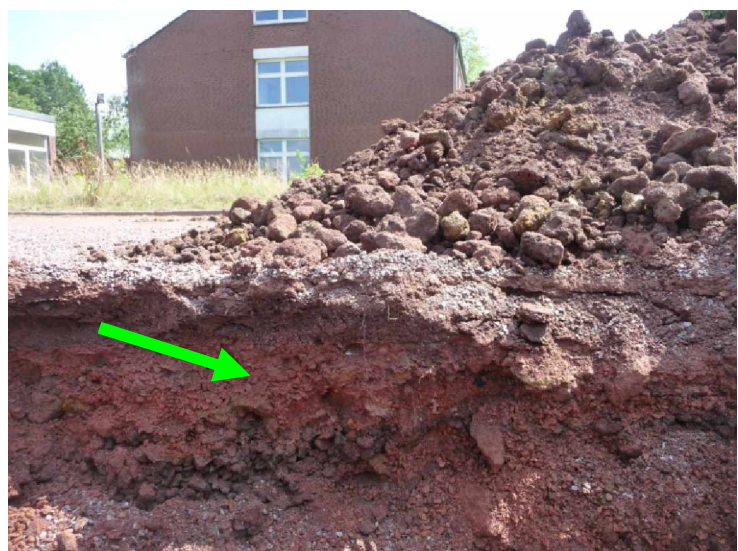
**Bild 3**

Ansicht Schurf S 11  
bläuliche Schlacke als Einlage-  
rung, Sonderprobe

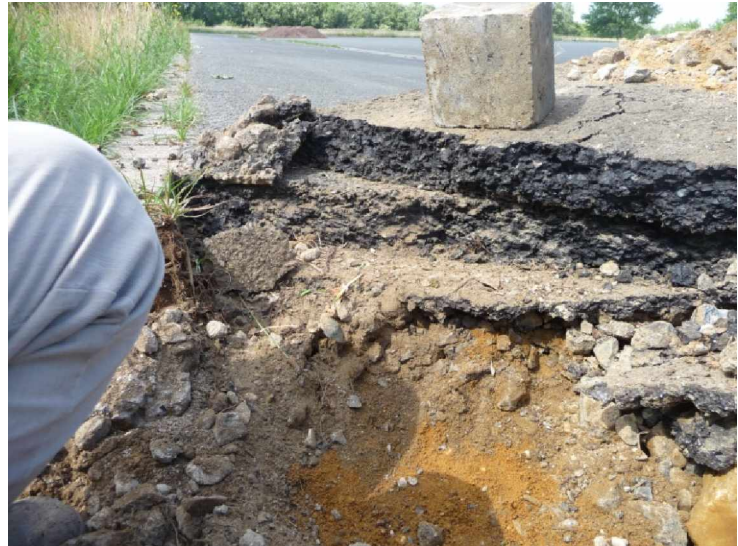
**Bild 4**

Ansicht Schurf E 1  
gebundene Asphaltschichten  
und Unterbau (Schotter und  
Sand)

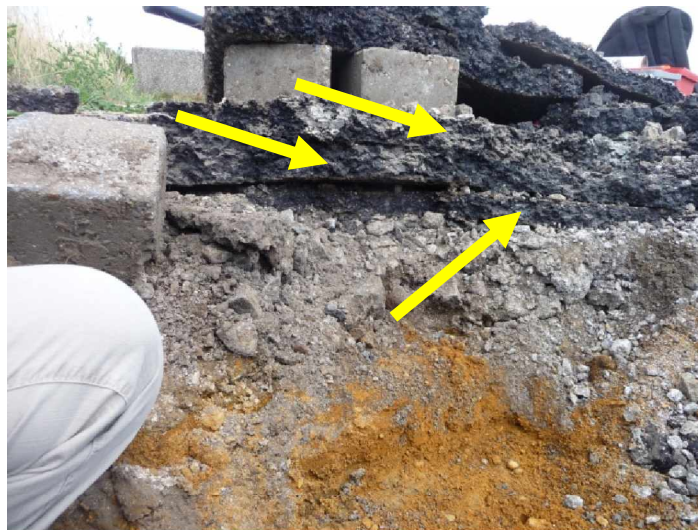
**Bild 5**

Detailansicht Schurf E 1  
dreilagige gebundene As-  
phaltschichten

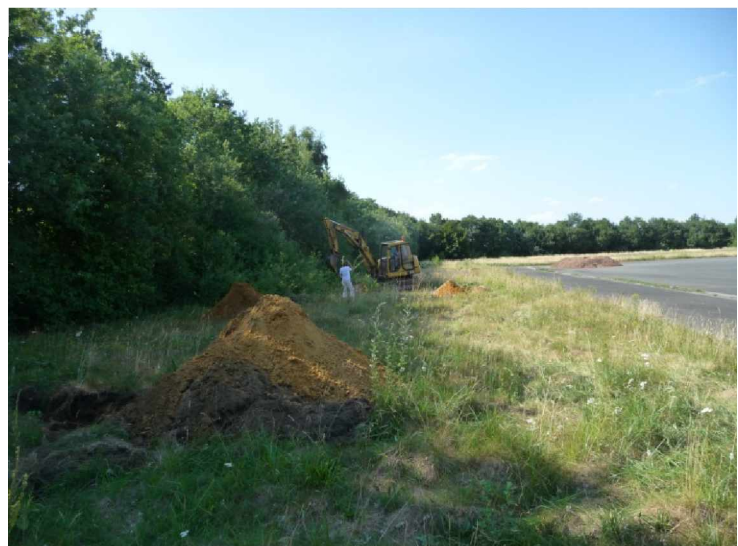
**Bild 6**

Ansicht der Verdachtsfläche  
Flakstellung

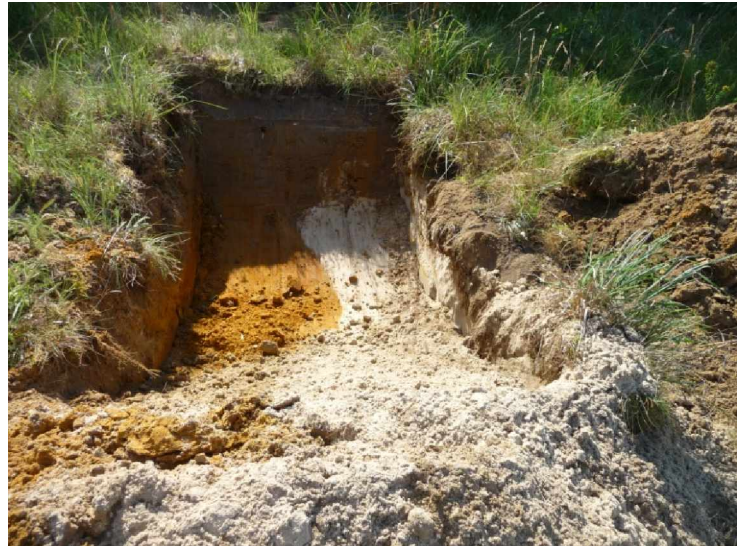
**Bild 7**

Ansicht Schurf F 1  
Mutterboden und geogene  
Sande

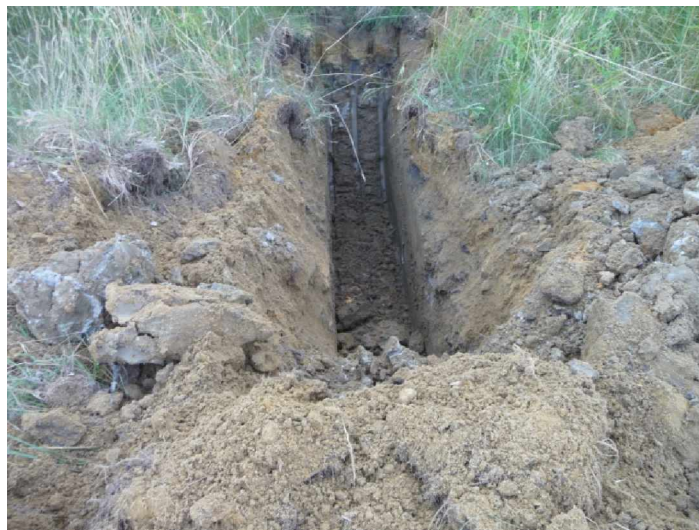
**Bild 8**

Ansicht Schurf F 8  
Mutterboden und geogene  
Schluff, Ton, Mergelstein
