# **Baumkontrollbericht**

## **über den Baumbestand auf dem Gelände des in Planung befindlichen neuen Baubetriebshofes der Stadt Emsdetten an der Gustav-Wayss-Straße**

### **Stand: 10 / 2019**

**Dokumentation des Baumbestandes auf dem Grundstück**  
**Gemarkung Emsdetten, Flur 8, Flurstück 550**  
**auf seinen Gesamtzustand**

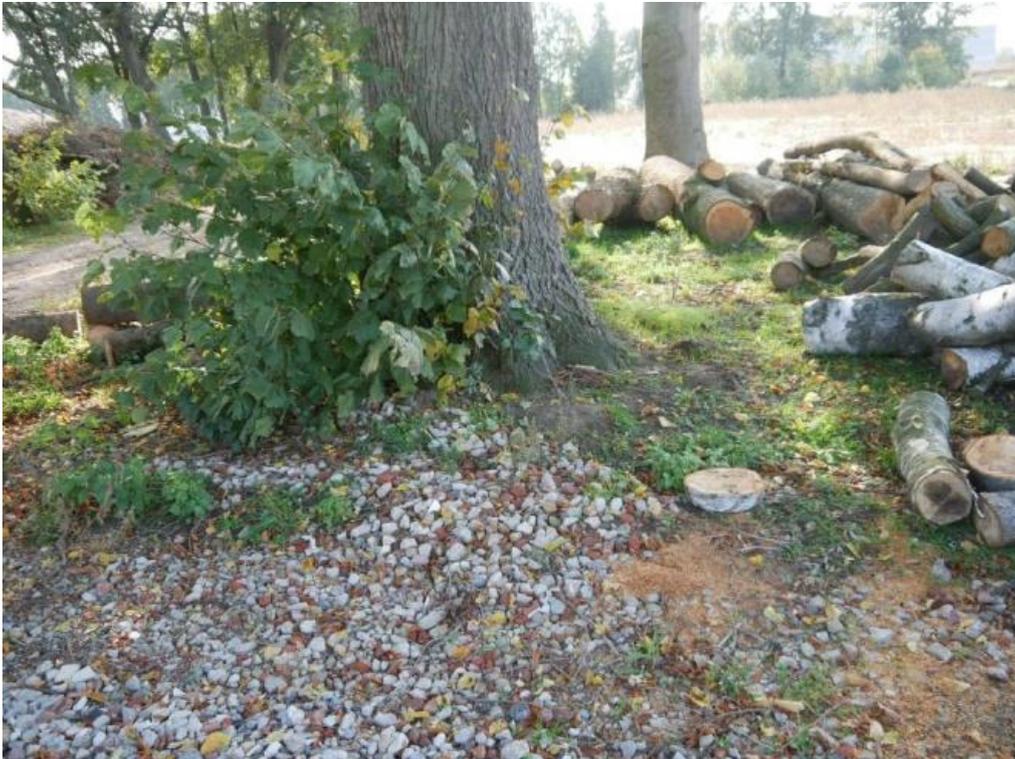
**Vitalitätsstufe: 0**

- zweistämmiger Kronenaufbau
- Kronentotholz bis Starkast
- keine erkennbaren Vorschäden / Defizite
- u.U. Wurzelschäden, vermutete Eingriffe stellenweise bis < 2 m an den Stamm

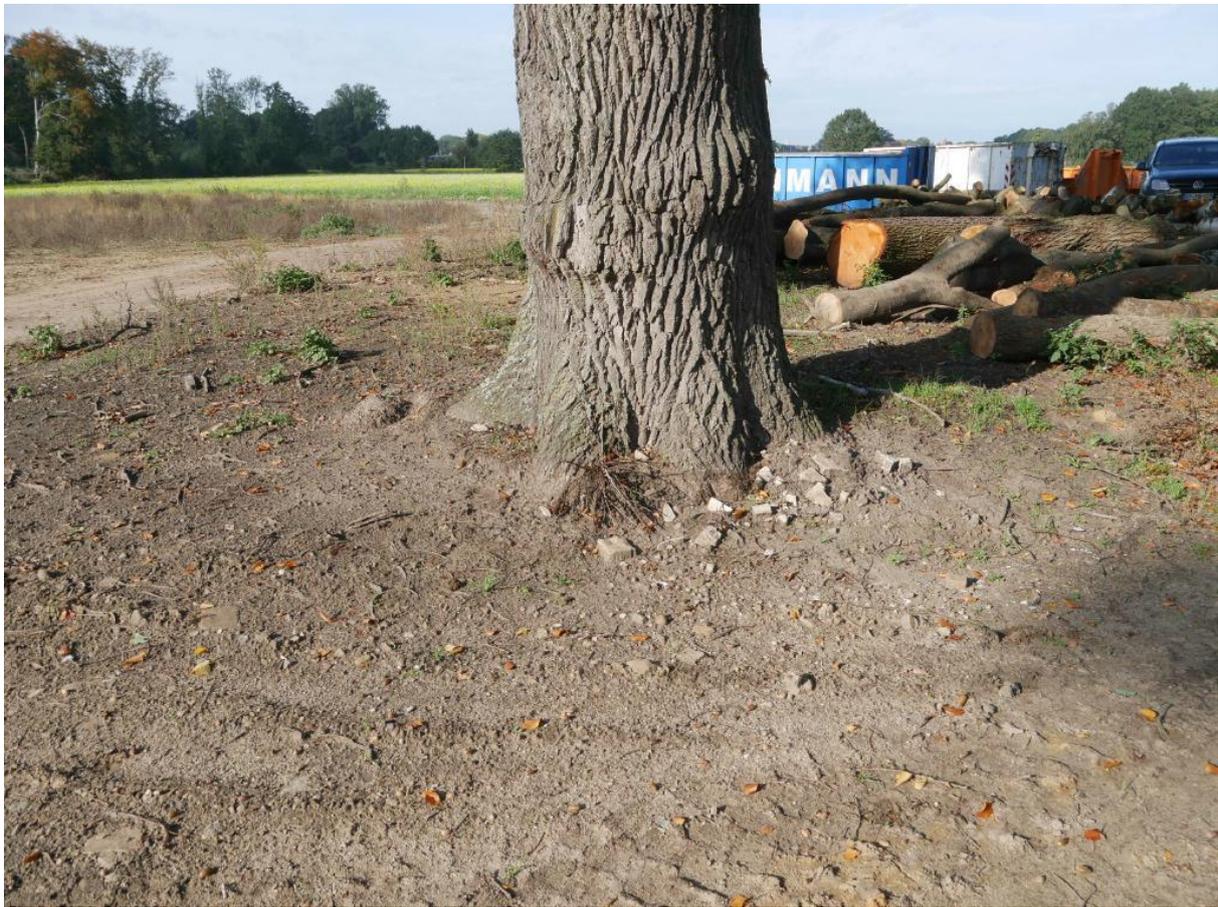
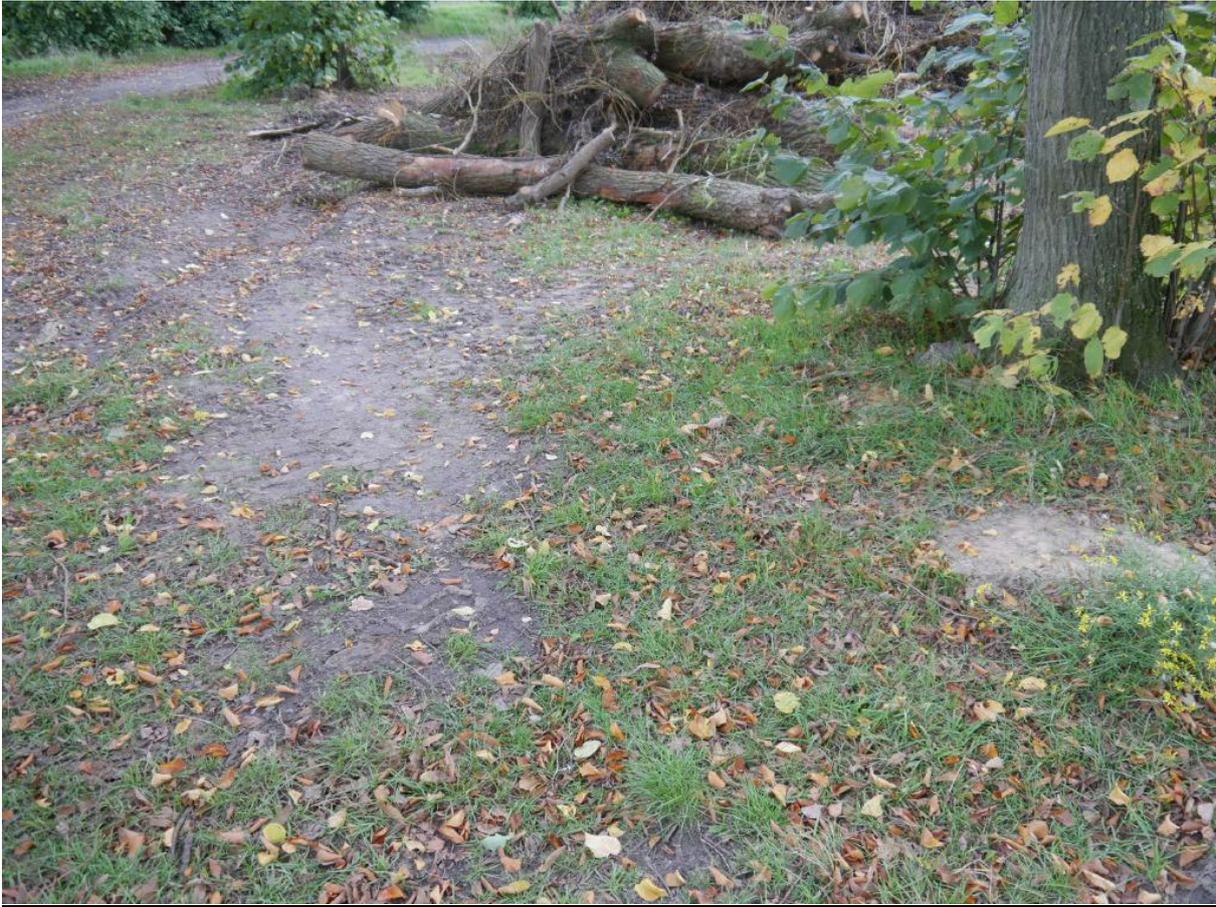
**Baum Nr. 2**

**Vitalitätsstufe: 0-1**

- leichter Schrägstand
- Kronentotholz bis Grobast
- Keine erkennbaren Vorschäden / Defizite
- asymmetrischer Kronenaufbau
- u.U. Wurzelschäden durch Rückbauarbeiten

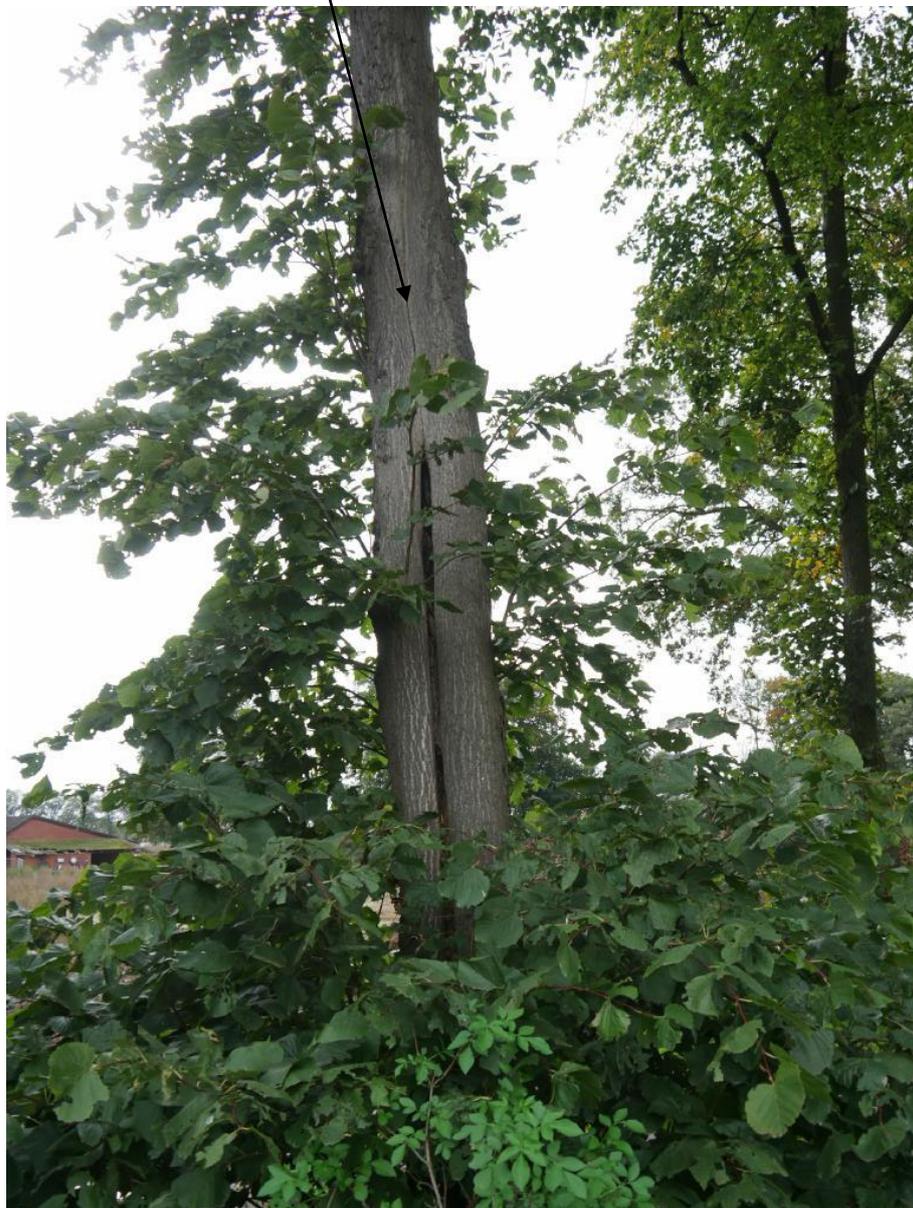
**Vitalitätsstufe: 0**

- Altschaden vom Stammfuß aufwärts bis in ca. sechs Meter Höhe auf der wegabgewandten Seite, die oberen ca. zwei Meter sind bereits durch Wund-/Reaktionsholz überwallt

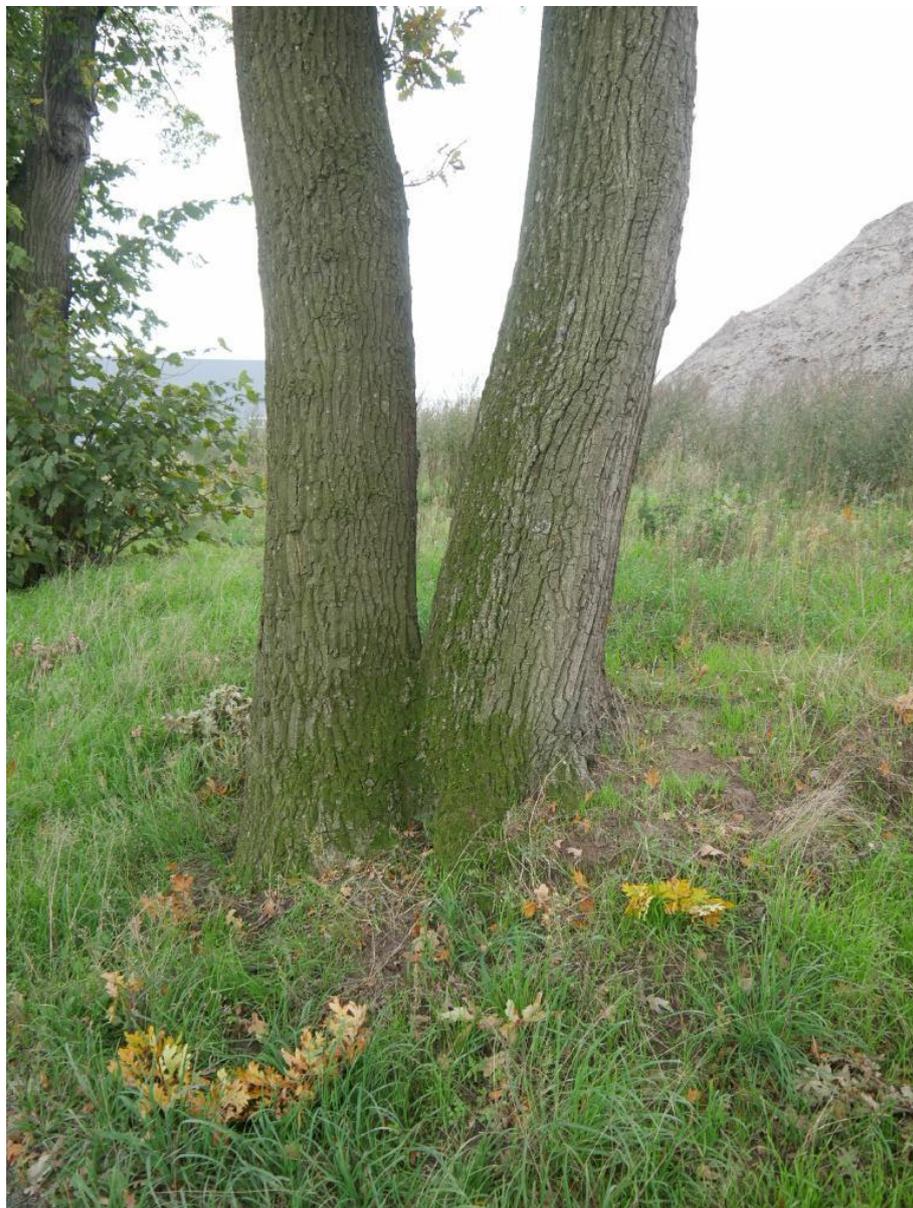
**Vitalitätsstufe: 0-1**

- Wurzelschaden durch Abgrabung
- zweistämmig von Stammfuß aufwärts

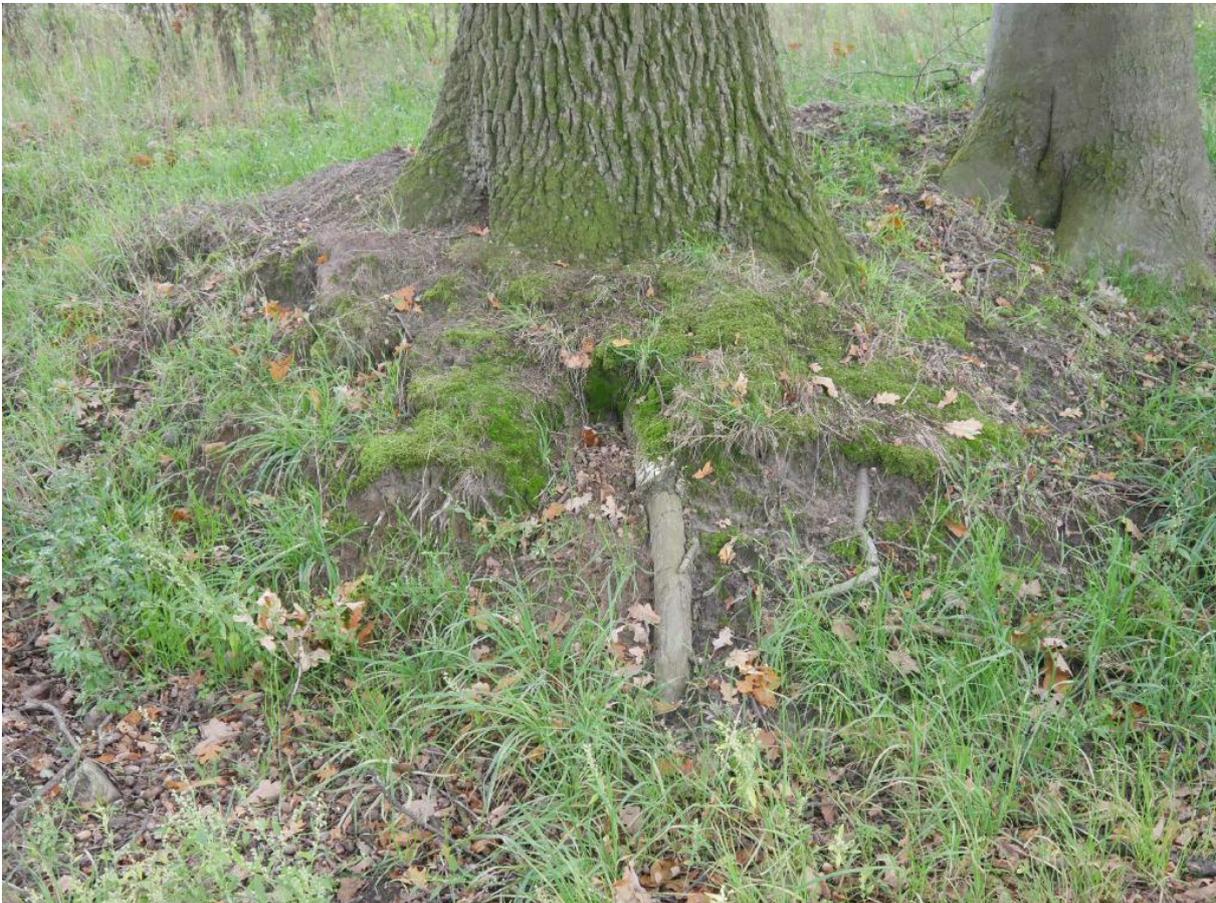
**Baum Nr. 17**

**Vitalitätsstufe: 1**

- Wurzelschaden durch Abgrabung in stellenweise < 1 m Entfernung zum Stammfuß
- Kronenteilausbruch
- Totholz bis Starkast

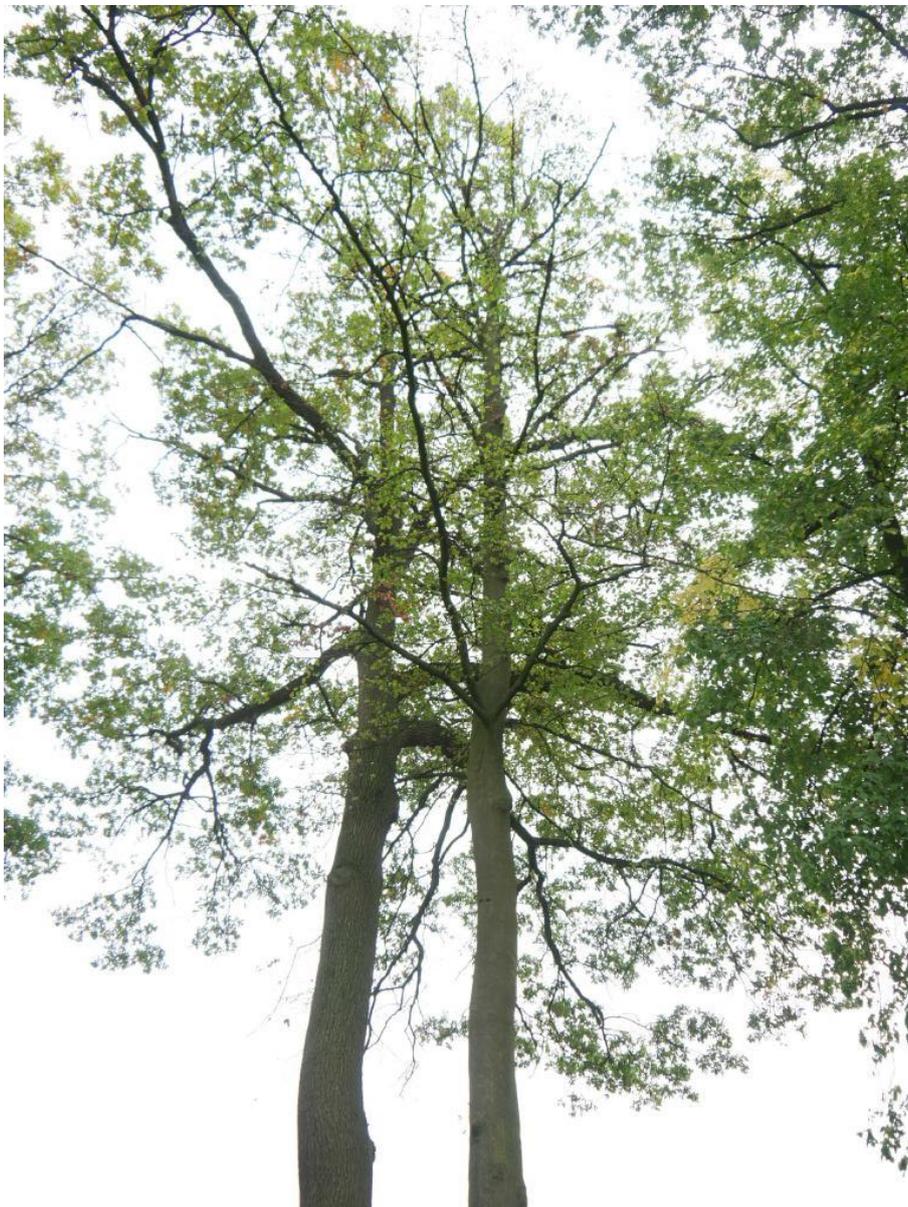
**Baum Nr. 18**

**Vitalitätsstufe: 3**

- abgängig
- Fällung aufgrund schlechter Entwicklungsprognose

Lediglich die Buche mit der Kennziffer 18 weist massive Trockenschäden auf. Hier wird im kommenden Frühjahr kein oder nur noch minimaler Neuaustrieb mehr erfolgen.

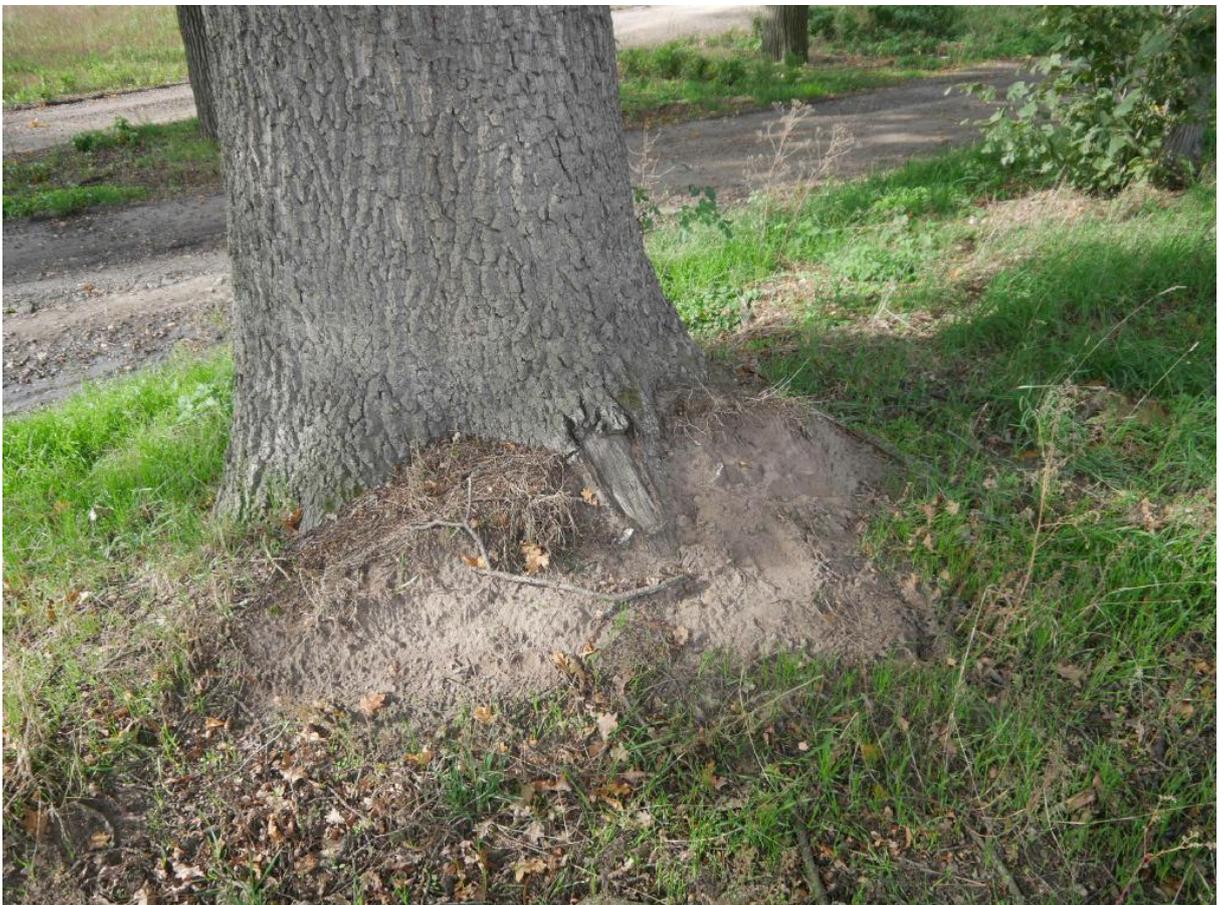
**Vitalitätsstufe: 0**

- Kronentotholz bis Starkast
- Wurzelschäden durch mechanische Einwirkung am Wurzelanlauf

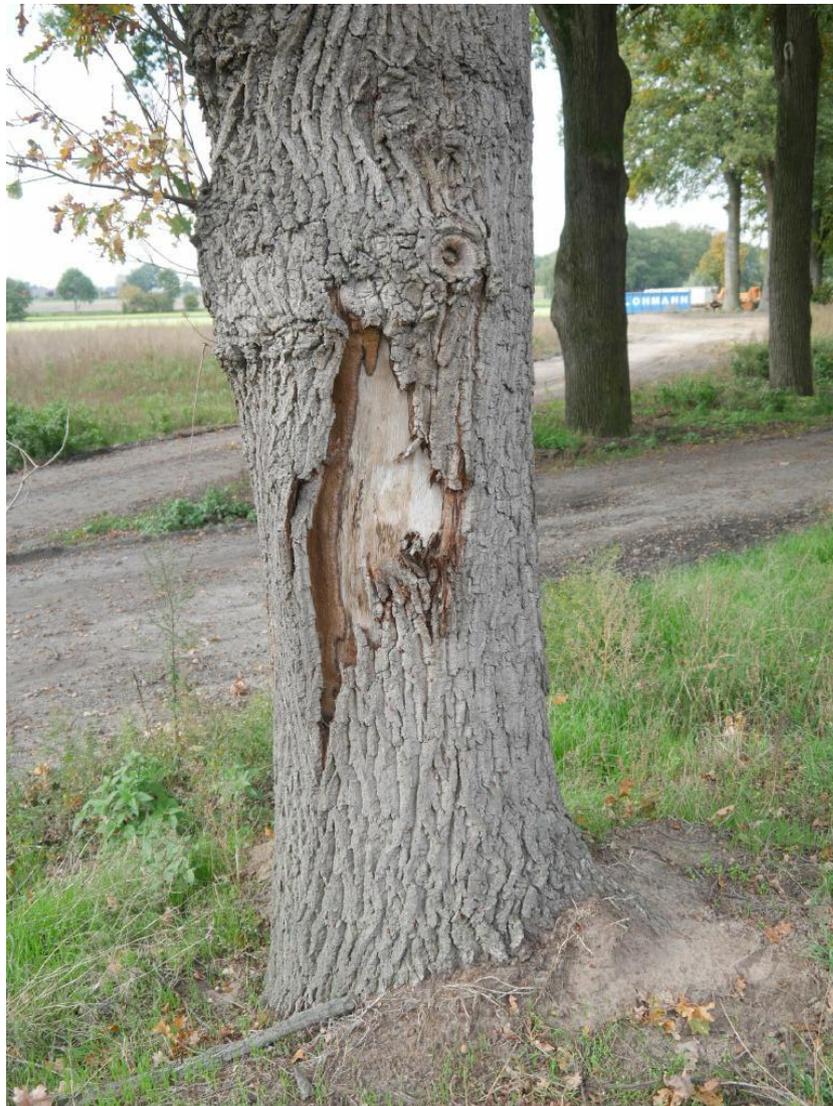
**Baum Nr. 22**

**Vitalitätsstufe: 0-1**

- Kronentotholz bis Grobast
- Krone stark asymmetrisch
- Rindenschaden in ca. 0,5 bis ca. 1,3 m Höhe durch mechanische Einwirkung, teilweise ausgebildeter Flächenkallus

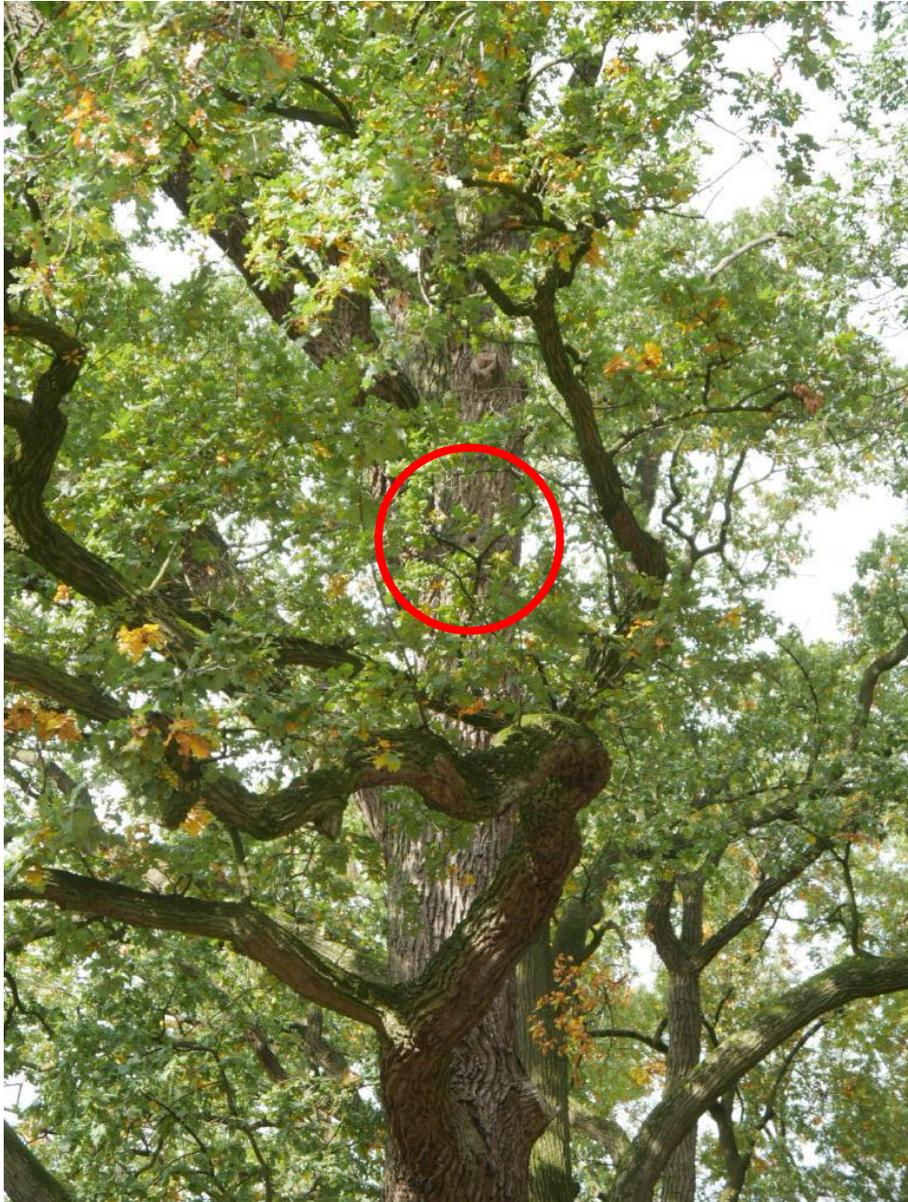
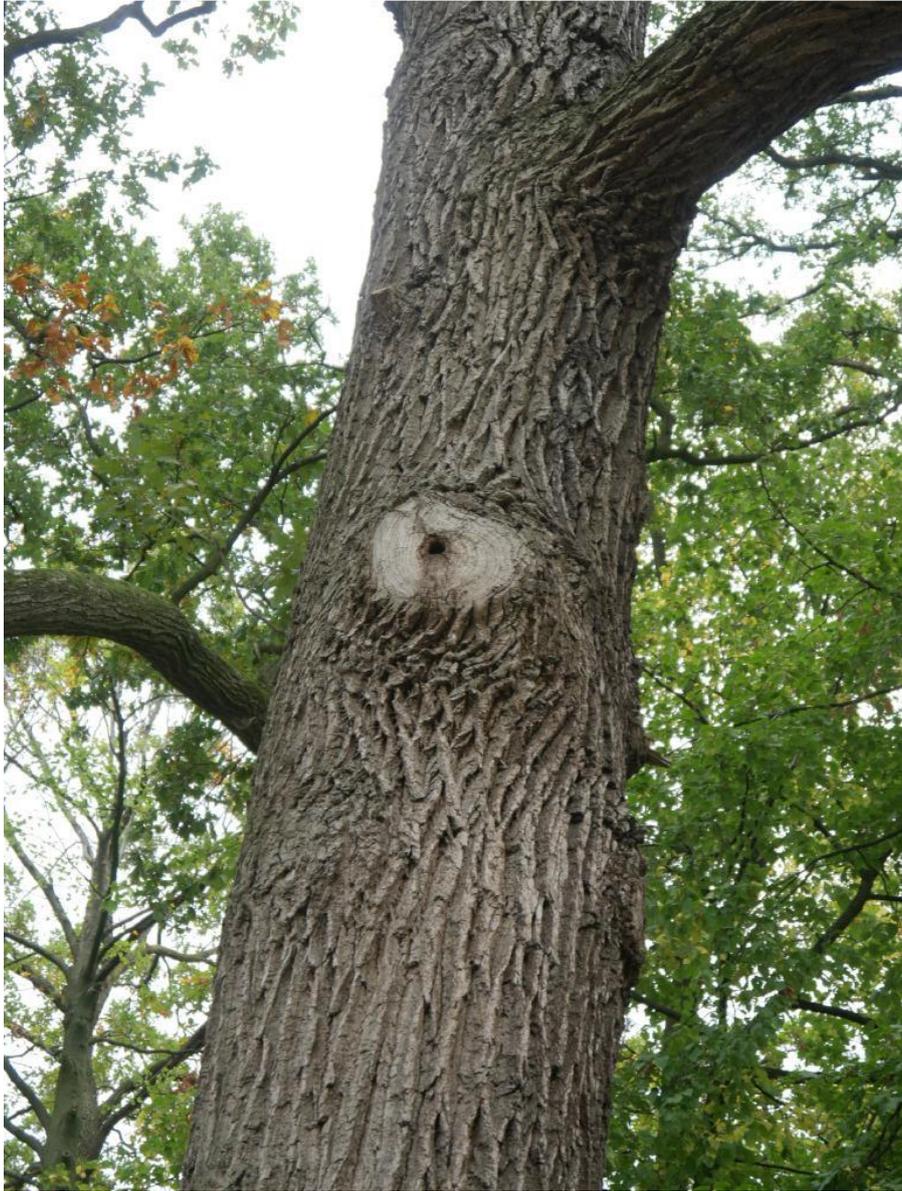
**Baum Nr. 23**

**Vitalitätsstufe: 0-1**

- Kronentotholz bis Grobast
- Krone asymmetrisch
- Zwei Spechthöhlen in Astnarben im mittleren Kronenbereich und am Stamm

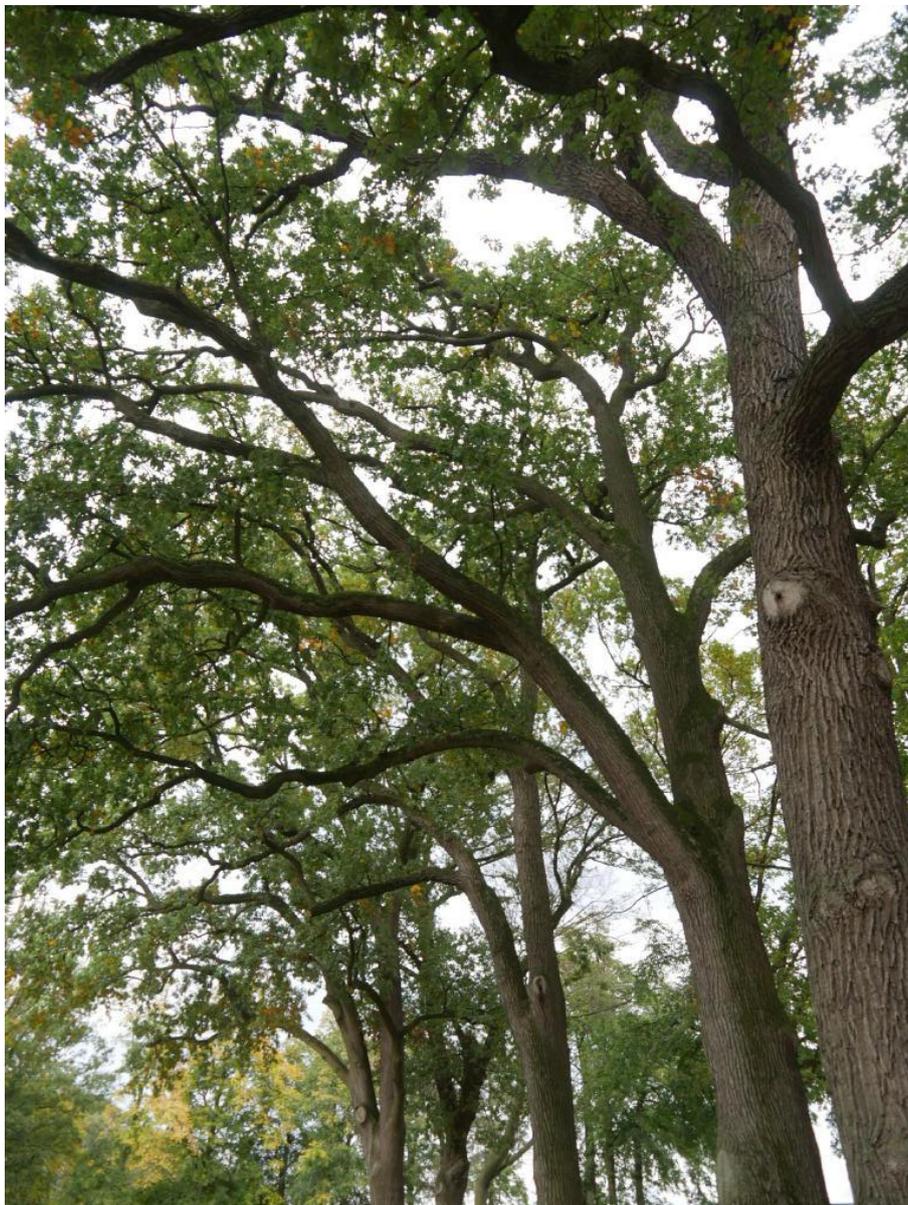
**Baum Nr. 24**

**Vitalitätsstufe: 0-1**

- Kronentotholz bis Grobast
- Krone extrem asymmetrisch

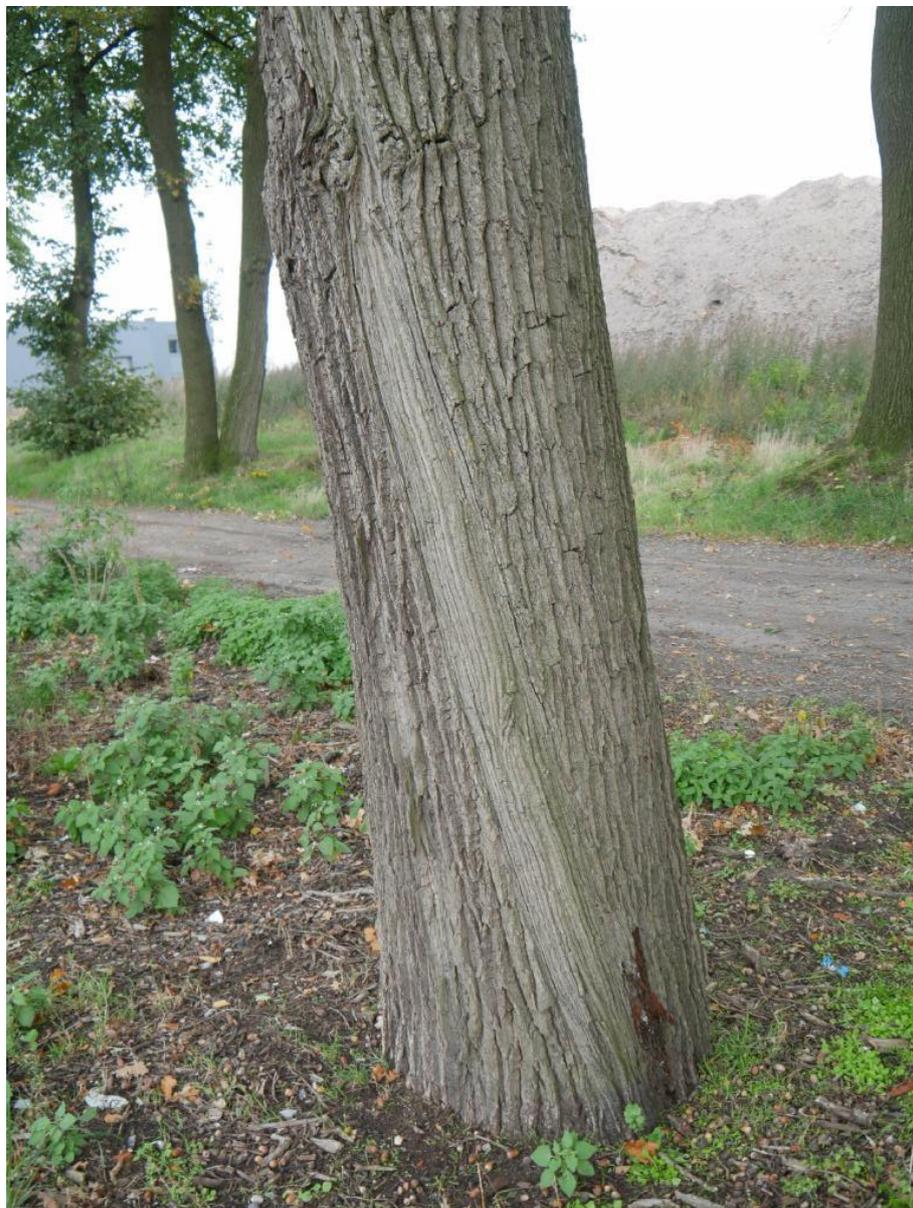
**Baum Nr. 25**

**Vitalitätsstufe: 1**

- Kronentotholz bis Grobast
- Krone asymmetrisch
- Auffälliges Rindenbild durch verwachsenen Frost- / Spannungsrisse

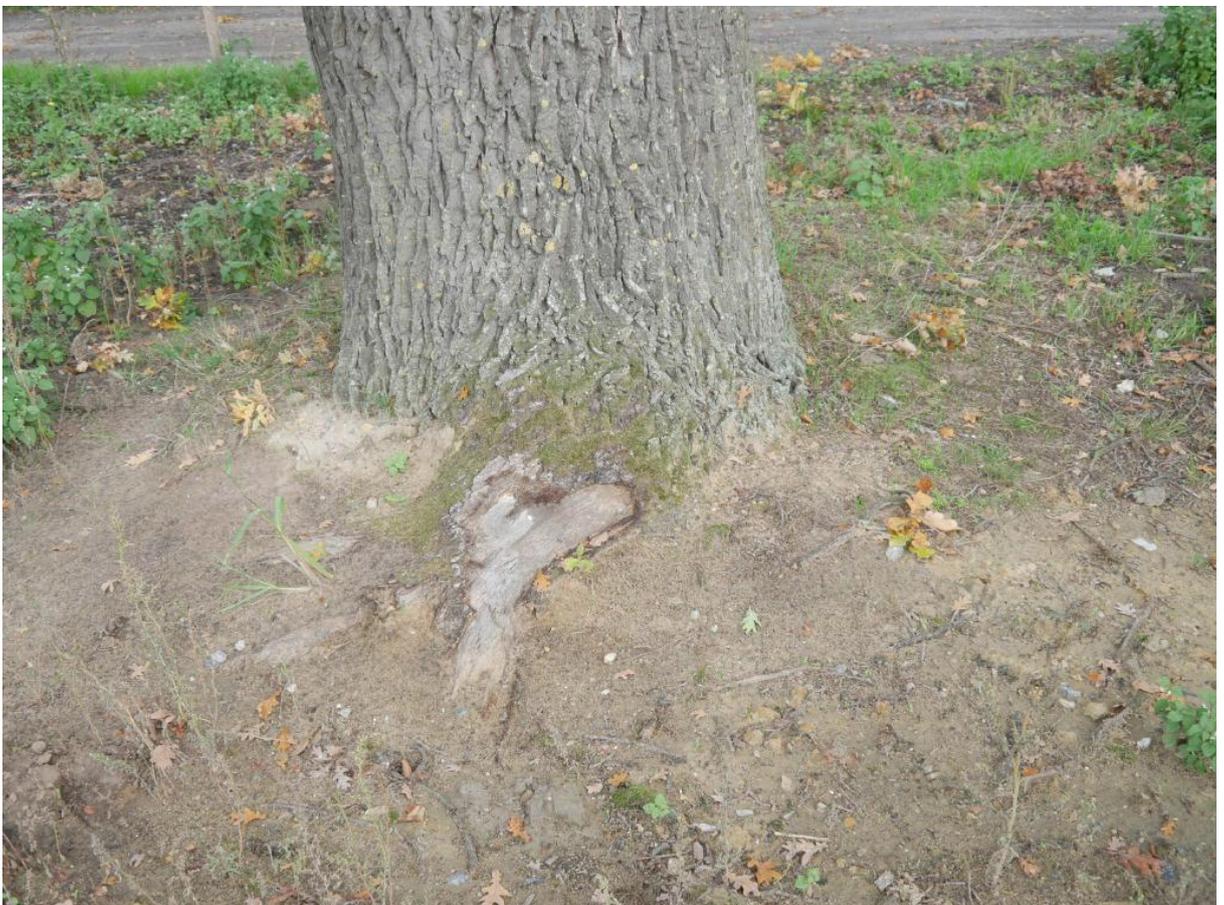
**Baum Nr. 26**

**Vitalitätsstufe: 0-1**

- Kronentotholz bis Grobast
- Krone asymmetrisch
- zweistämmiger Kronenaufbau
- Wurzelschaden durch mechanische Einwirkung am Wurzelanlauf

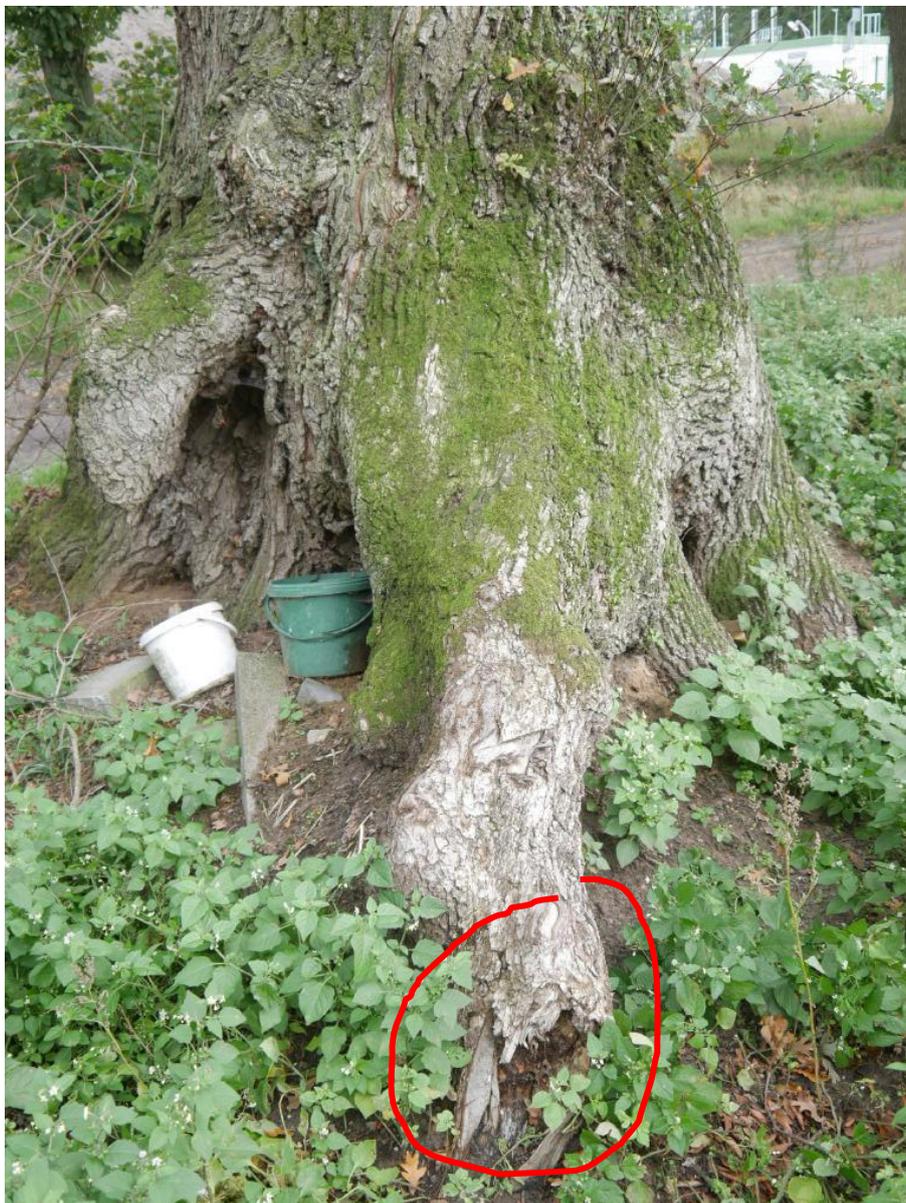
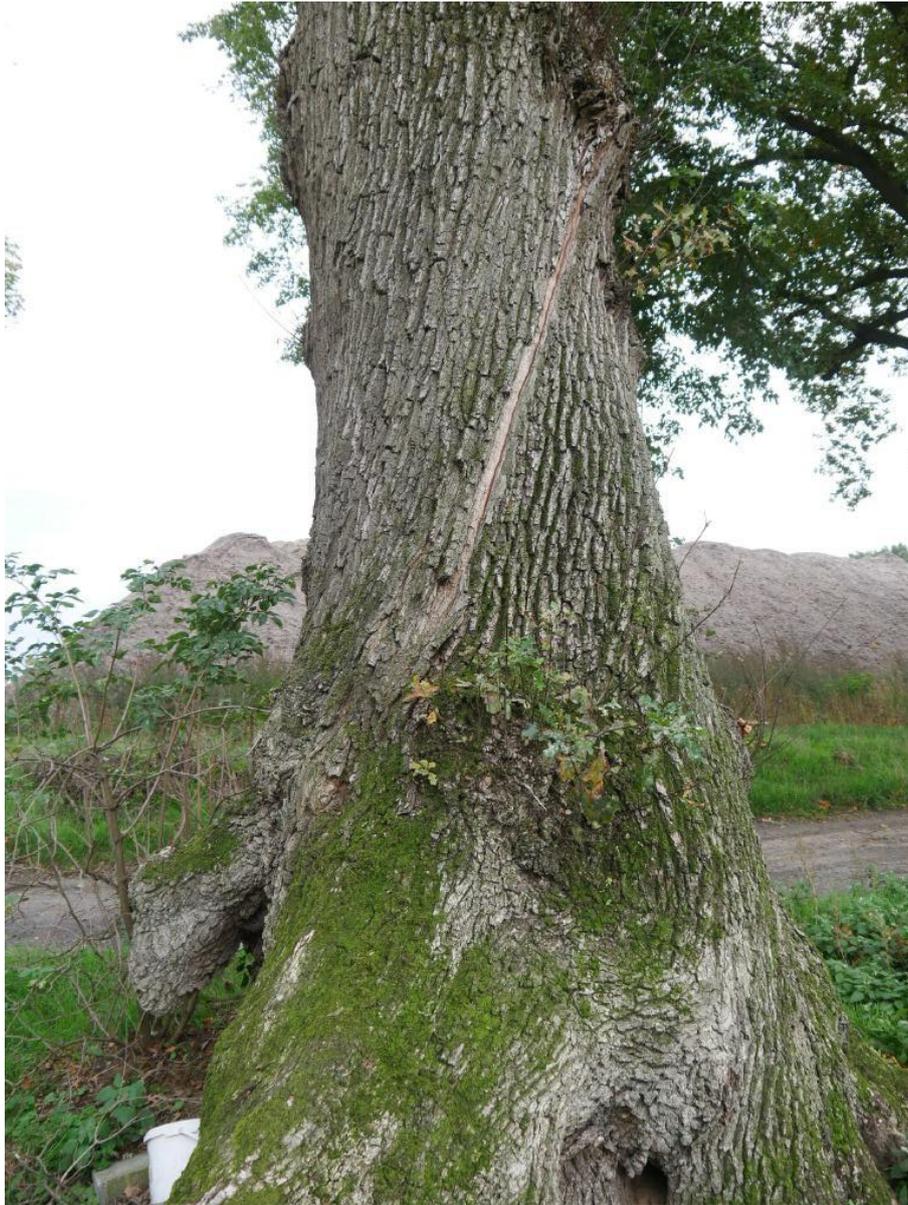
**Baum Nr. 27**

**Vitalitätsstufe: 0-1**

- Kronentotholz bis Grobast
- untypisch verdickter Stammfuß
- Torsionsriss im Stamm
- Starkwurzelaubriss durch mechanische Einwirkung am Wurzelanlauf

Die Eiche 27 ist zwar vital, weist aber diverse Altschäden auf. Vermutlich hat der Baum in der Vergangenheit auf einer Erhöhung (Wall) gestanden, welche im Laufe der Zeit erodiert ist.

Eine dieser Wurzeln wurde bereits abgerissen.

Der eher untypisch verdickte Stammfuß und der im Rindenbild erkennbare Torsionsriss lassen vermuten, dass der Baum in seinem Stamminneren ausgemorscht ist.

Hier ist im Gegensatz zu den anderen Bäumen der inneren Baumreihe von einer verkürzten zu erwartenden Reststandzeit und einem sukzessiv sich erhöhenden Gefährdungspotenzial auszugehen.

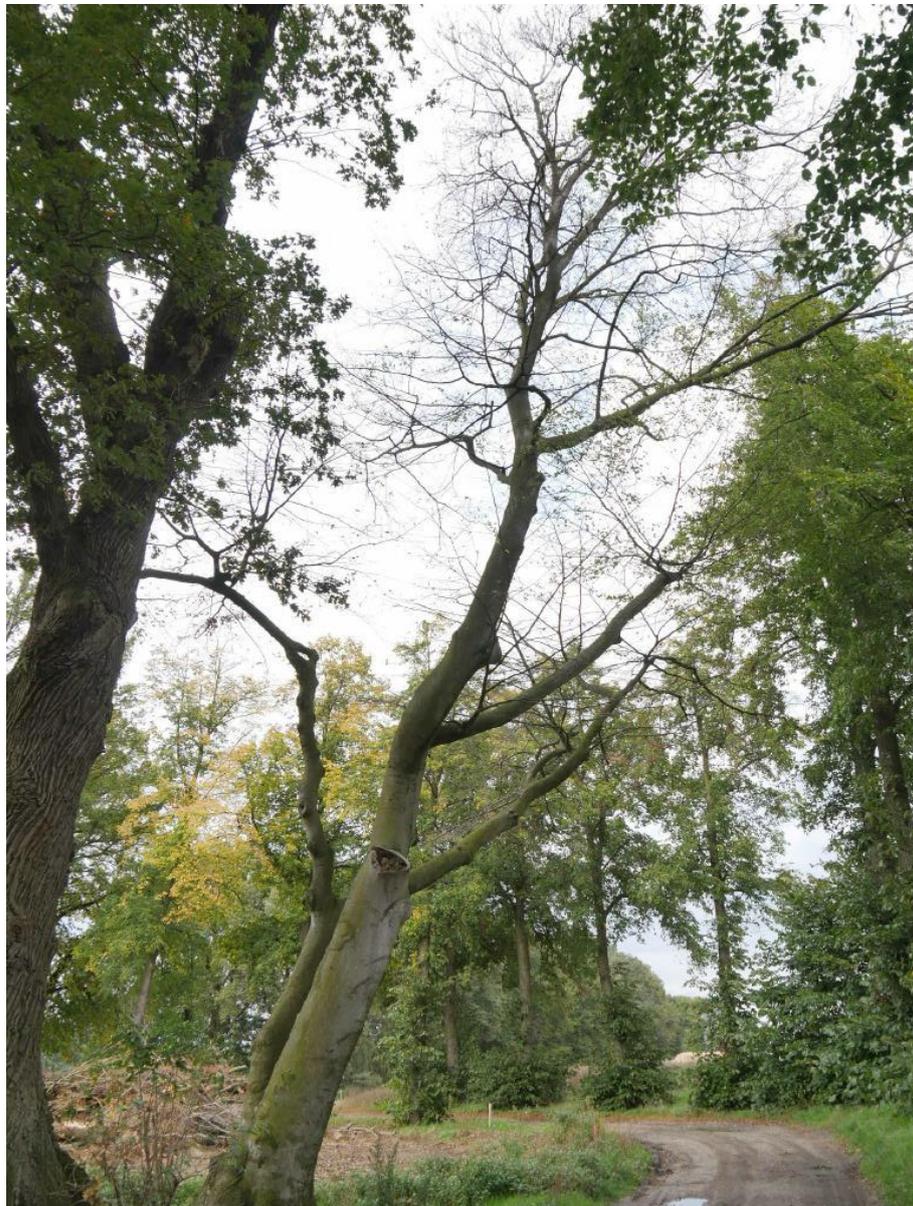
**Baum Nr. 28**

**Vitalitätsstufe: 3-4**

- Abgängig, nahezu abgestorben
- Rindennekrosen und Pilzfruchtkörperbesatz am Stamm
- Fällung aufgrund fehlender Entwicklungsprognose

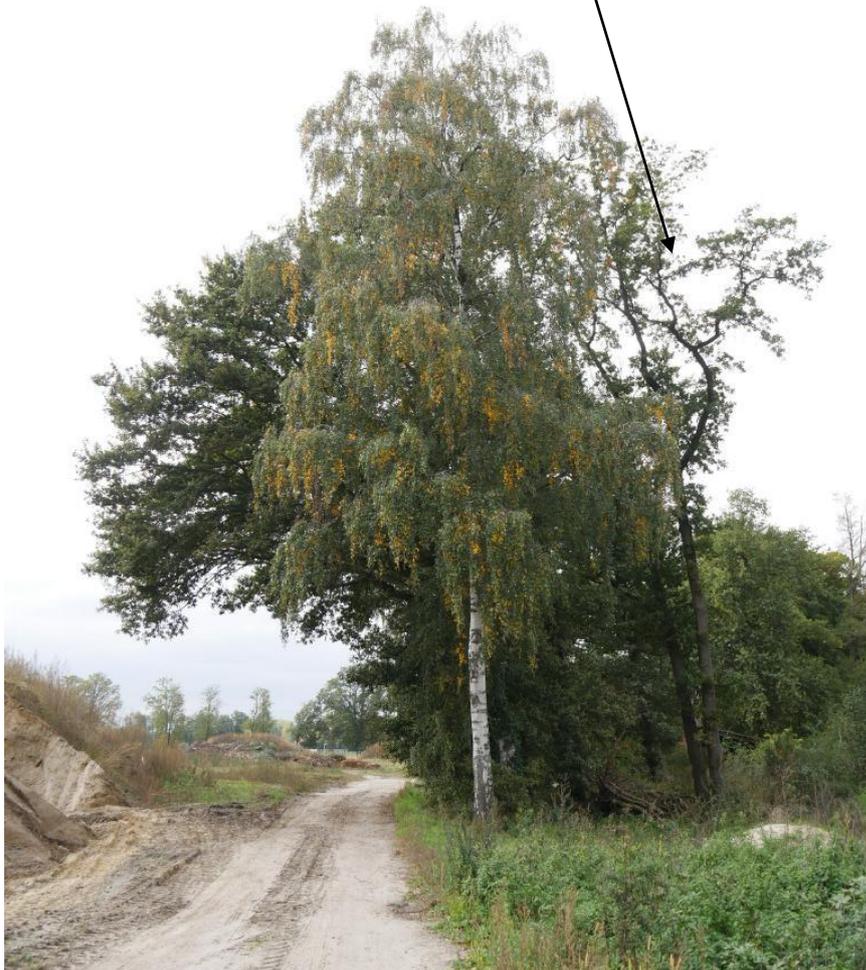
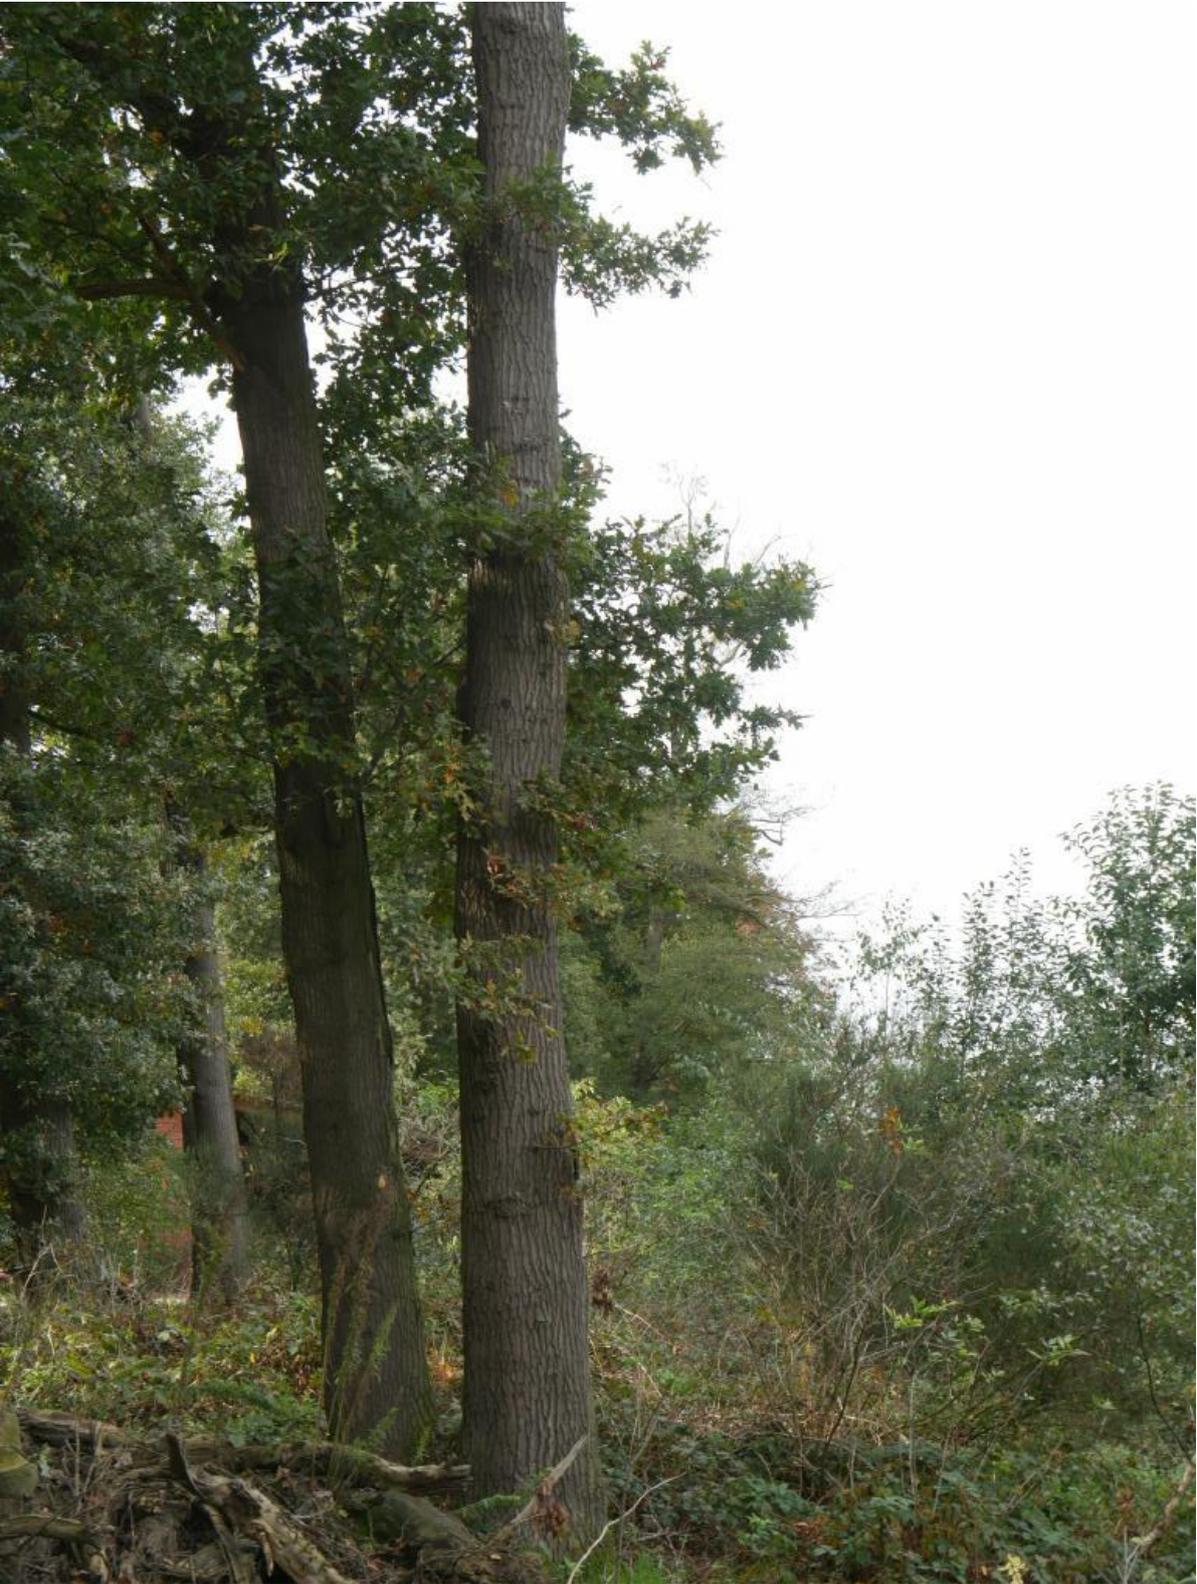
**Vitalitätsstufe: 1**

- Anfahrschaden am Stammfuß
- Diverse Altschäden am Stamm beider Stämme
- zweistämmiger Kronenaufbau ab Stammfuß
- Pilzfruchtkörper am Stamm des stärkeren Stämmelings
- Kronentotholz bis Starkast
- Krone einseitig und stark überhängend
