# **Baumkontrollbericht**

## **über den Baumbestand auf dem Gelände des in Planung befindlichen neuen Baubetriebshofes der Stadt Emsdetten an der Gustav-Wayss-Straße**

### **Stand: 10 / 2019**

**Dokumentation des Baumbestandes auf dem Grundstück**  
**Gemarkung Emsdetten, Flur 8, Flurstück 550**  
**auf seinen Gesamtzustand**

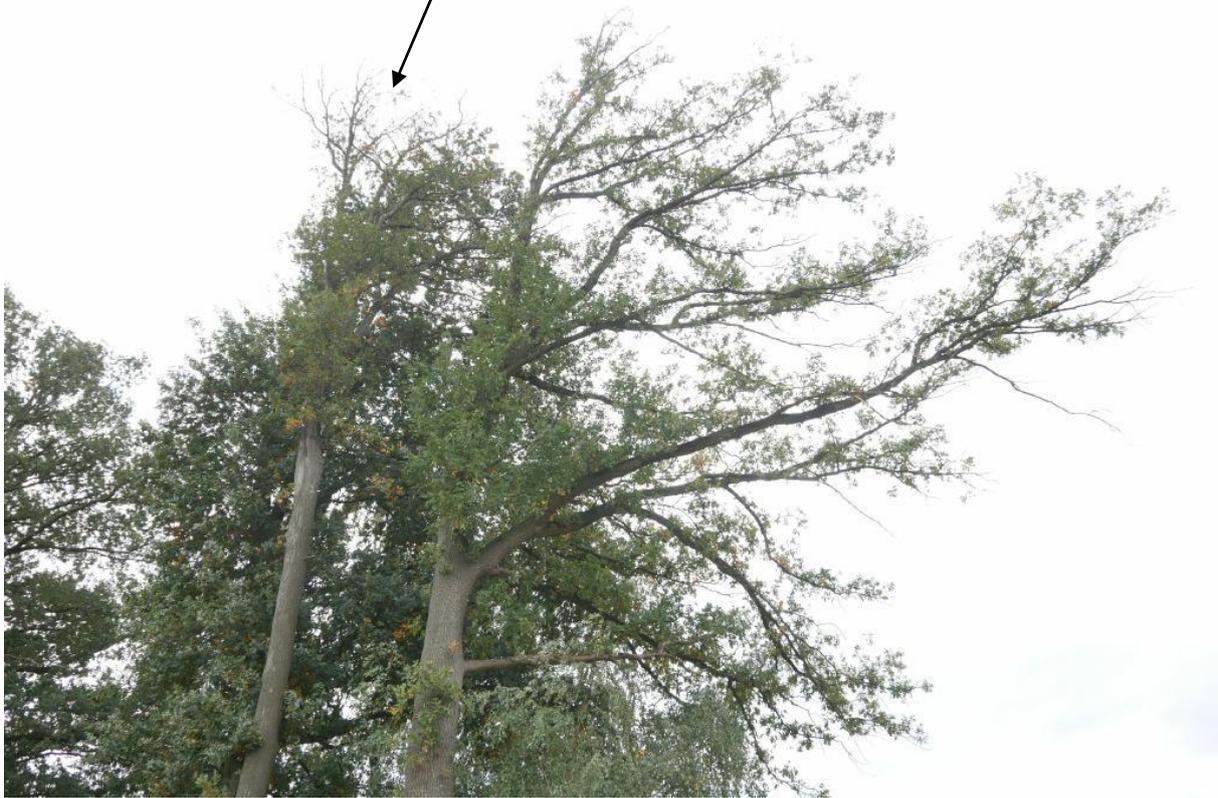
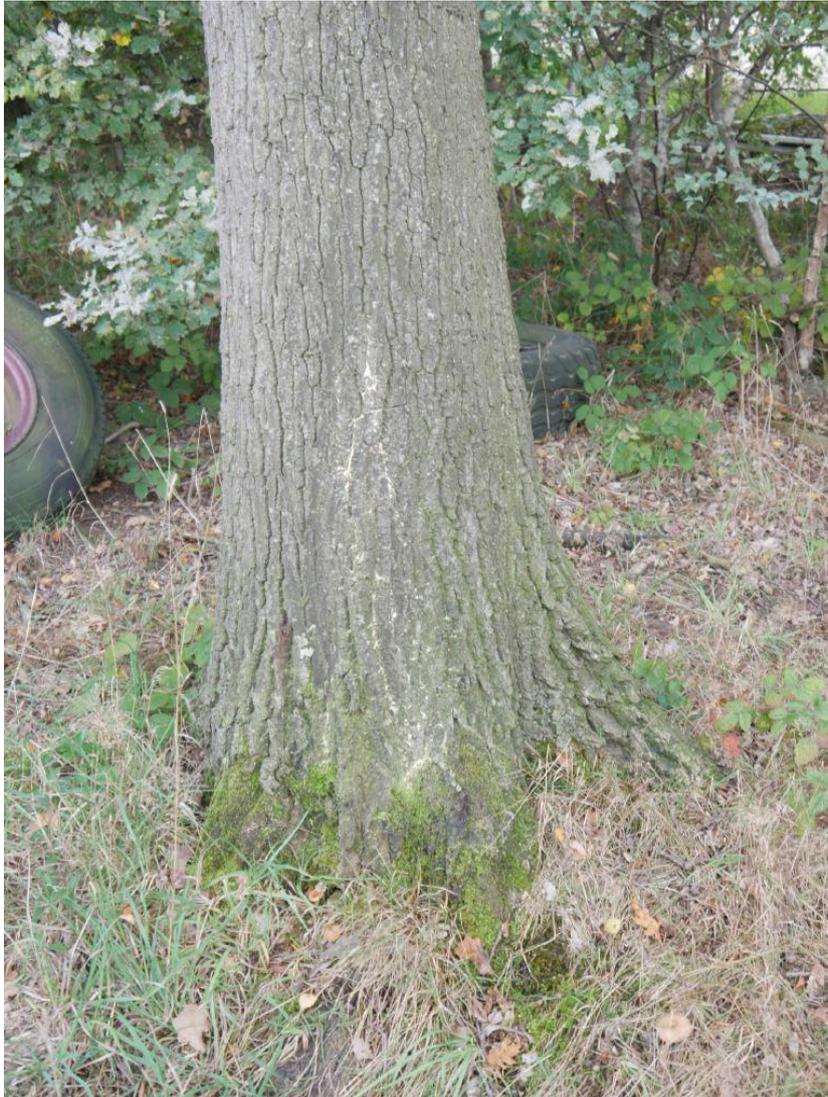
**Vitalitätsstufe: 3**

- asymmetrischer Kronenaufbau
- Kronentotholz bis Starkast
- Bohrmehlauswurf und Nekrosen an Stammbasis

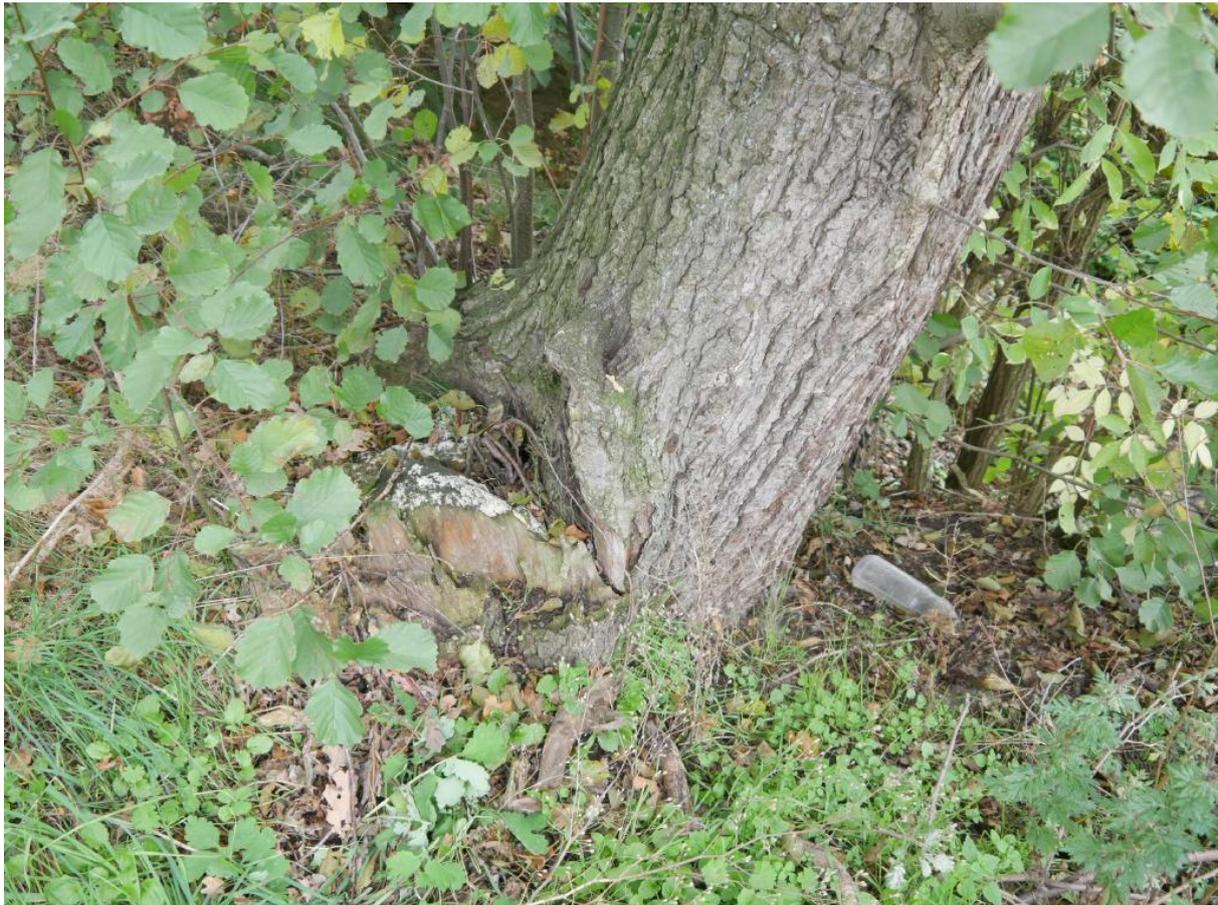
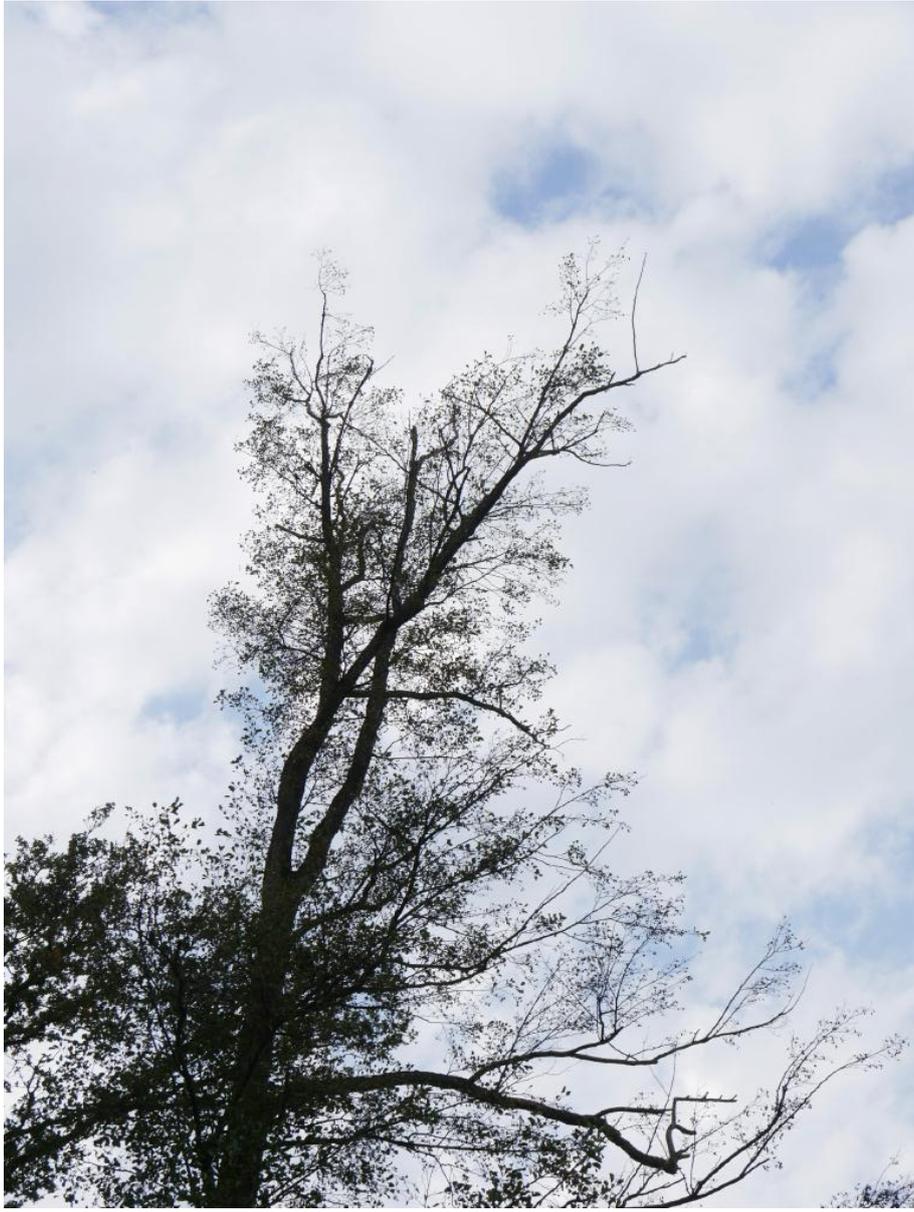
**Baum Nr. 48**

**Vitalitätsstufe: 3**

- Oberkrone abgestorben
- Kronentotholz bis Starkast
- zweiter Stämmeling basisnah abgebrochen, von einer tiefreichenden Fäule ist auszugehen
- Fällung aufgrund geringem Erhaltungswert und negativer Entwicklungsprognose

Die Erle 48 ist auf Grund der Vorschäden in der Krone und am Stammfuß nicht zu erhalten.

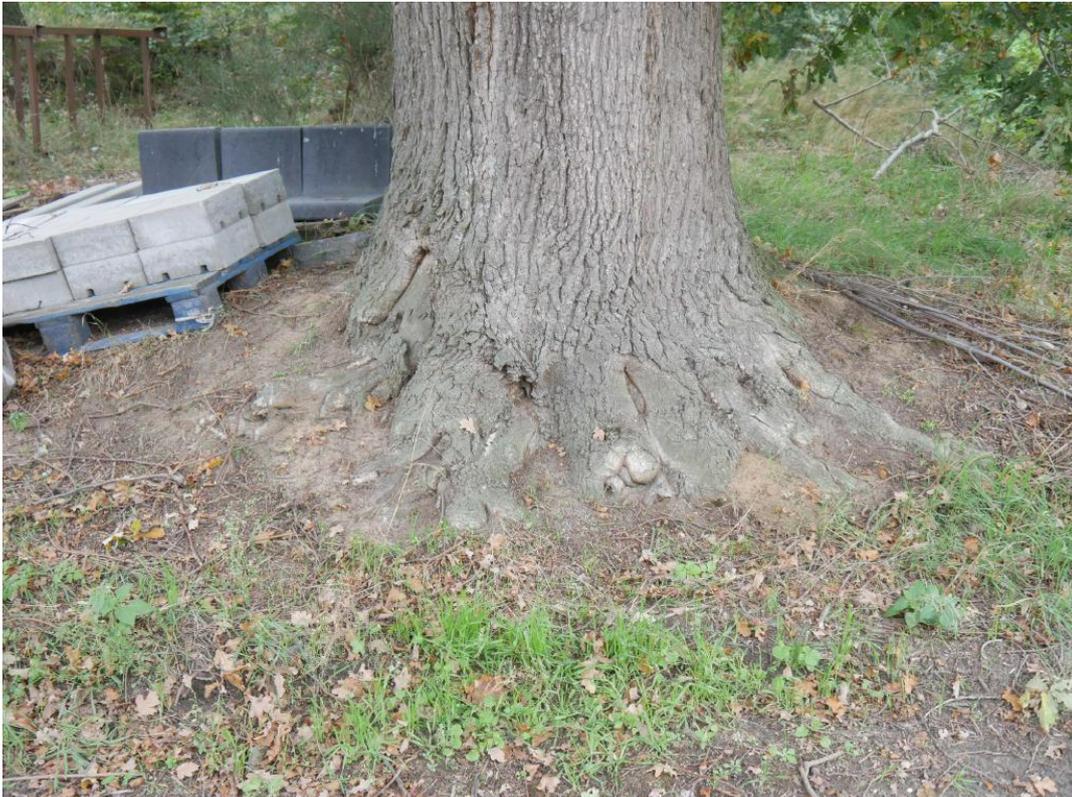
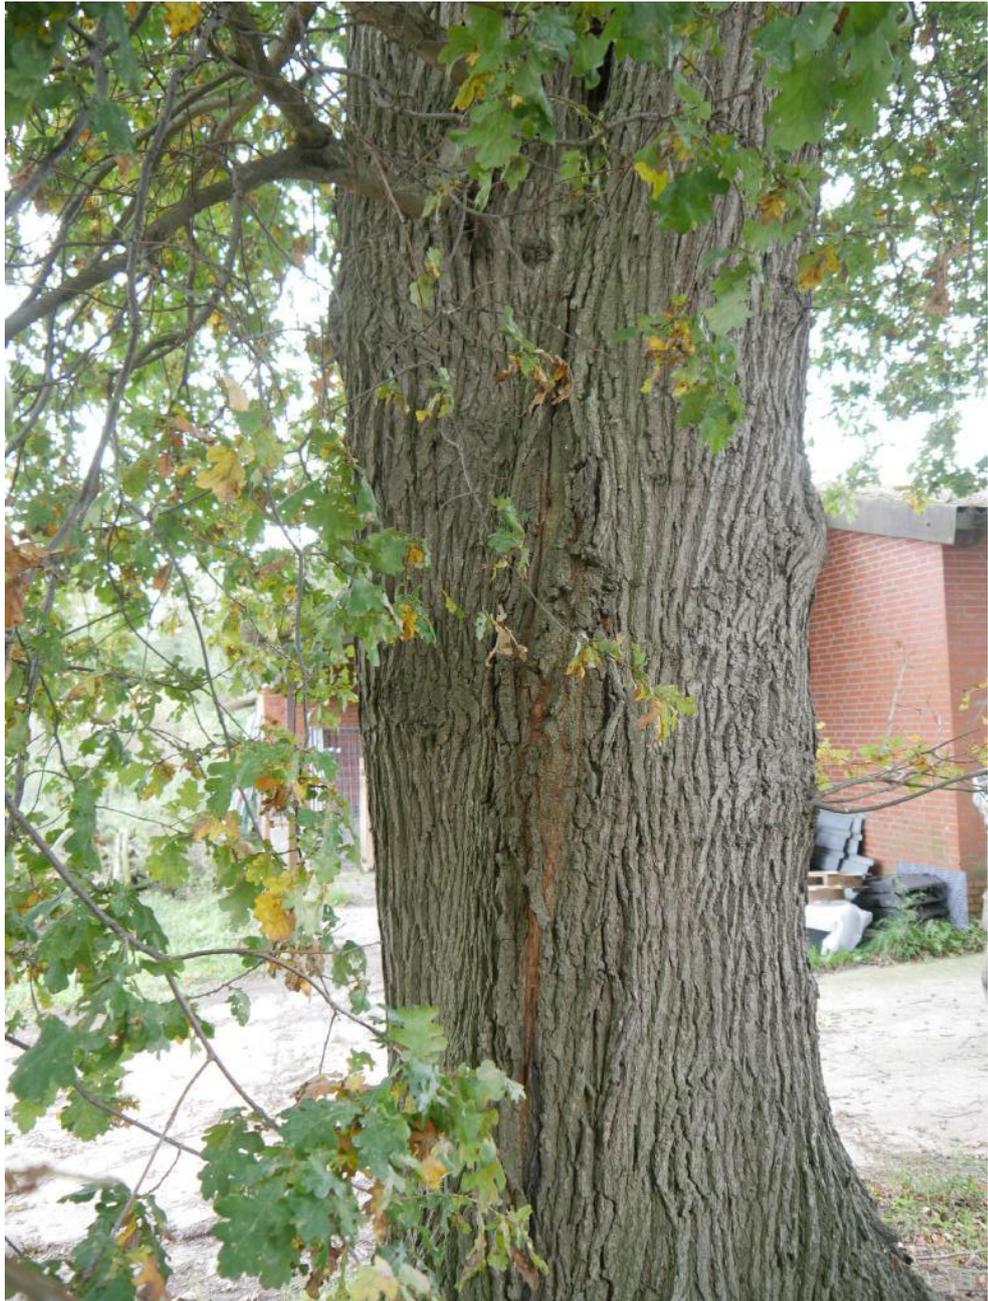
**Baum Nr. 49**

**Vitalitätsstufe: 0**

- Auffälliges Rindenbild am Zwiesel von Stammkopf bis Stammfuß
- Kronentotholz bis Grobast
- Altschäden an den Wurzelanläufen
- erhöhter Standort

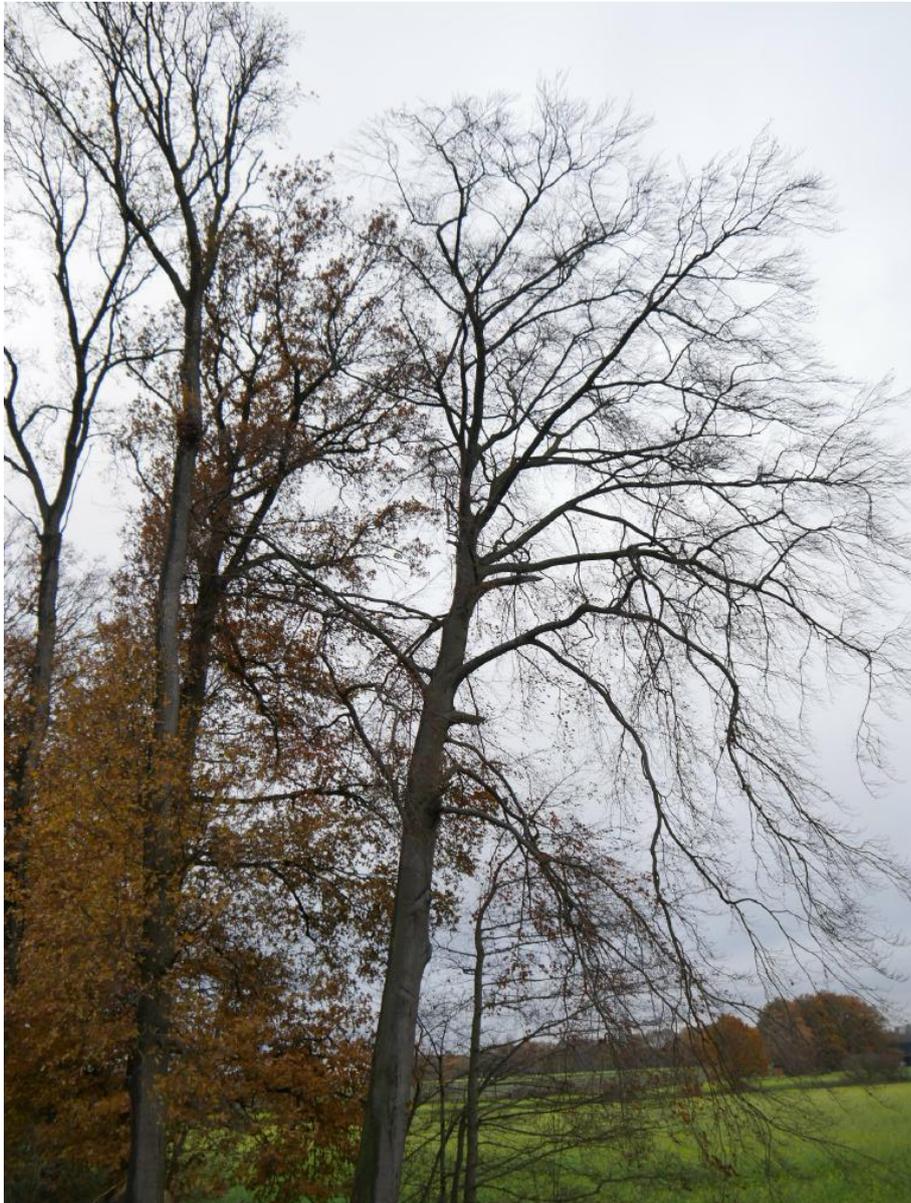
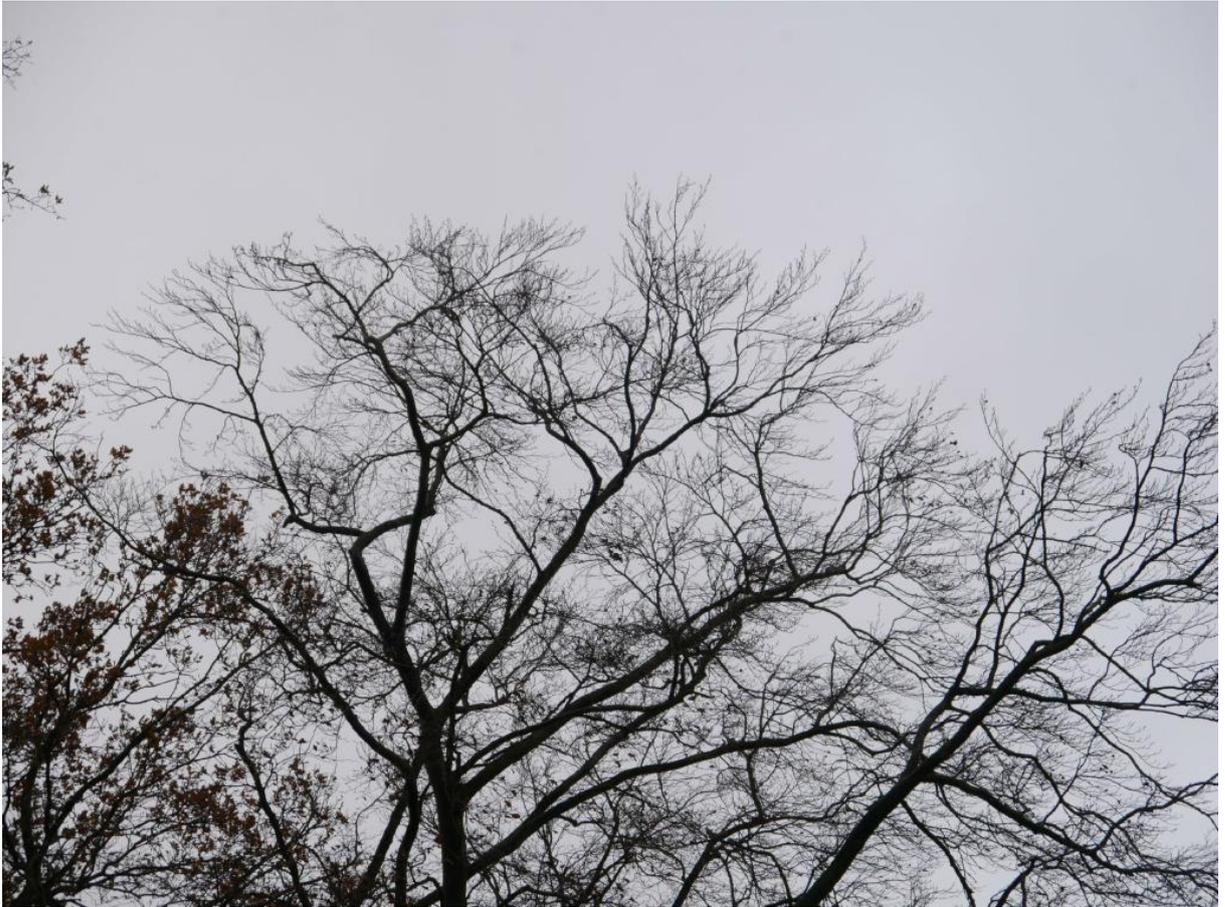
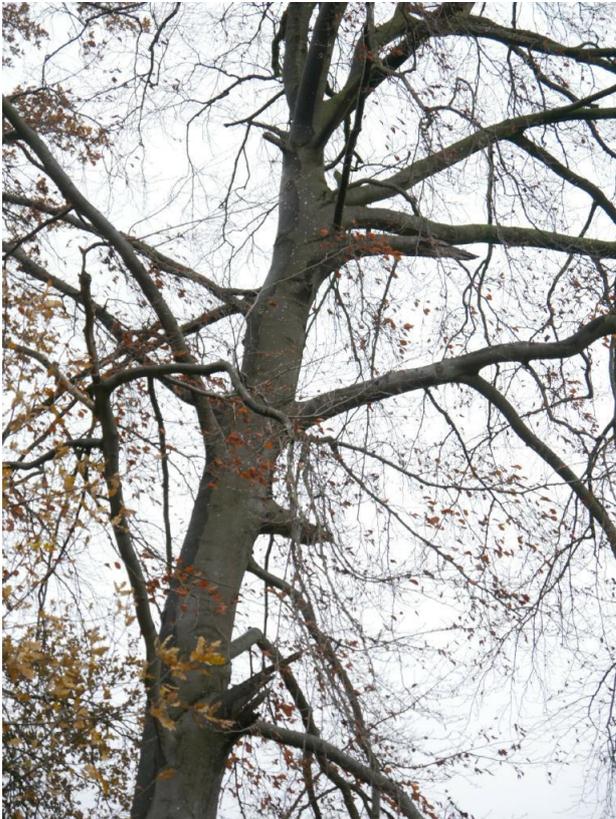
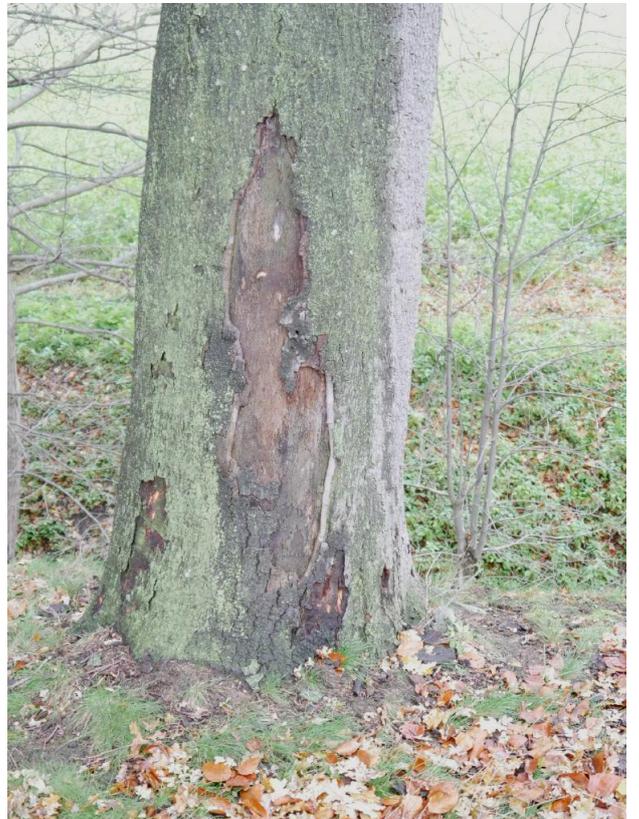
**Baum Nr. 66**

- Kronentotholz bis Grobast
- Durch Schatten- und Konkurrenzdruck stark asymmetrisch ausgerichtet
- Ausgeprägter Krallenwuchs
- Mehrere Starkastabbrüche in Krone
- Stammschaden (Sonnenbrand) an unterem Stammabschnitt
- Standort an Böschungskante

Die Buche 66 ist als abgängig einzustufen. Die zu erwartende Reststandzeit ist nur noch gering. Der ausgeprägte Krallenwuchs in den Triebspitzen der Kronenperipherie ist ein typisches Merkmal vitalitätsgeschädigter Buchen.
