Sanierung und Umnutzung der Ennigerloher Windmühle

Eine Diplomarbeit von Dipl.- Ing. (FH) Dieter Neitemeier in Zusammenarbeit mit der Stadt Ennigerloh und der FH- Hannover/ Nienburg

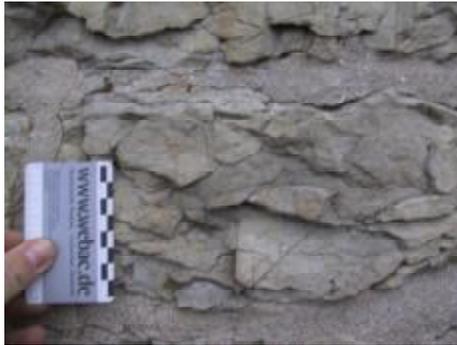
Bröckeln

Frost- und Salzsprengungen entlang vorh. Risse und natürlicher Schichtungen

Gestein zerfällt in kompakte Fragmente

Schädigung bis in große Tiefen

- Erhalt der Steinsichtigkeit durch handwerklichen Steinaustausch nach WTA 3-8-95-D, empfohlenes Ersatzmaterial „Tundorfer Kalkstein“.

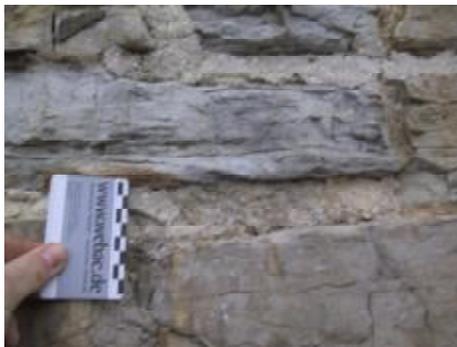
Schichtparallele Risse

Rissbildung entlang natürlicher Schichtungen

Vorstufe des Bröckelzerfalls

Toneinschlüsse nehmen Wasser auf, woraus bei Frosteinwirkung Abplatzungen resultieren

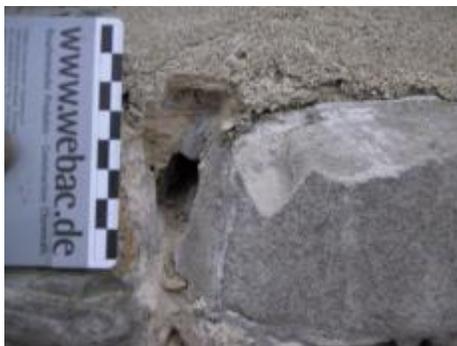
Steinergänzung

Ergänzungsmasse aus früherer Sanierungsmaßnahme platzt ab

Material offensichtlich nicht optimal auf Untergrund abgestimmt

Kein geeigneter Untergrund für evtl. Verputz

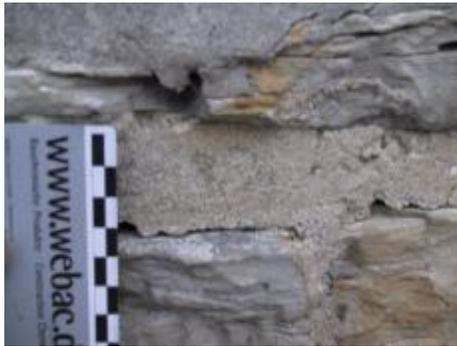
Flankenabriss

Fester, starrer Zementmörtel löst sich parallel zum Naturstein
Niederschlag dringt ins Mauerwerk ein und durchfeuchtet den historischen Mauermörtel
Kaum Gelegenheit zum Austrocknen durch hohe Festigkeit des Fugenmörtels

- Neuverfugung durch „Tiefenverfugung im Trockenspritzverfahren“ mit Trasskalkmörtel MG IIa (WTM)

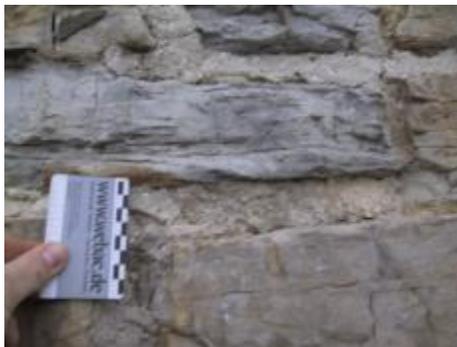
Absandende Verfugung

Fugenmörtel weist kaum Festigkeit auf (MG I)
Kein Widerstand gegen eindringende Feuchtigkeit
Verfugung wird ausgespült

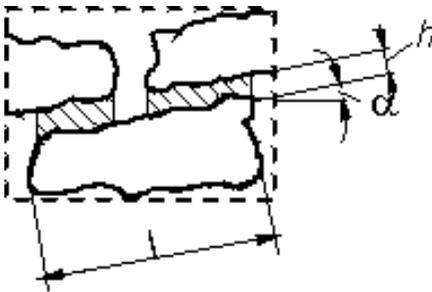
Fugenneigung ins Mühleninnere bis zu 15°
Oberflächenfeuchtigkeit dringt leichter in den Mauerwerkskörper ein

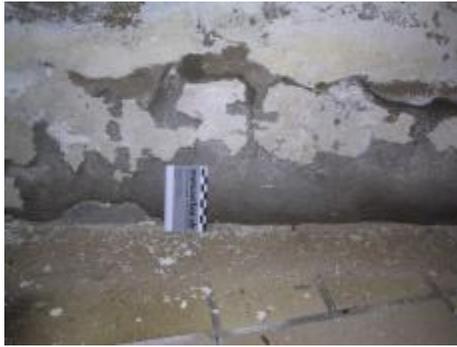
Sperrputz Durchfahrt

Starrer Innenputz (P III) im Bereich der Durchfahrt

Feuchtheitsaustritt an den Rissflanken

Durchfeuchtungsgrad nahe der Sättigungsgrenze

- vorhandener Putz ist vollständig zu entfernen
- die Wandoberflächen der Durchfahrt werden aus optischen Gründen steinsichtig ausgebildet, weiterhin geringfügig aufsteigende Feuchtigkeit kann abtrocknen ohne Putzsysteme zu schädigen
- Einbau eines Wärmedämmputzsystems im Bereich Mehlboden, Steinboden und Mühlenkopf

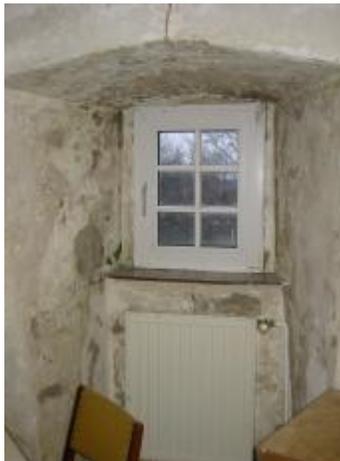
Putzschäden Steinboden/ Mehlboden

Putzstärken variieren zwischen 0,5cm und 7cm

Putz liegt großflächig hohl

Starke Durchfeuchtung, stellenweise Algenansatz im Bereich der Westseite

Schwache bis mittlere Salzbelastung in Teilbereichen nachweisbar

Einsatz eines Sanierputzsystems nicht erforderlich

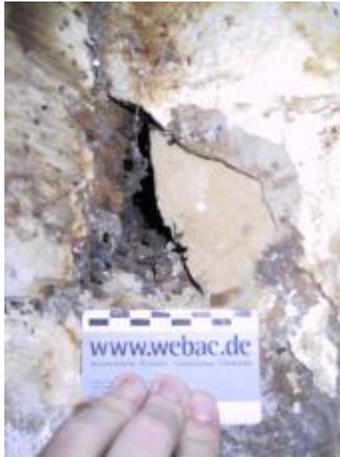
Balkenköpfe leiden besonders im Auflagerbereich unter starkem tierischen und pflanzlichem Befall. Substanz- und Festigkeitsverlust bis zu 90%.

Von 30 näher in Augenschein genommenen Balkenköpfen wurden 24 als nicht Tragfähig und 6 als eingeschränkt Tragfähig beurteilt!

- geschädigte Balkenköpfe werden durch Stahlprofile verstärkt, in Teilbereichen ist ein Austausch kompletter Balken denkbar
- Auflagerbereiche sind aufzuweiten um eine ständige Belüftung der Balkenköpfe zu gewährleisten, stirnseitig sind zum Schutz vor Tauwasseranfall Dämmplatten einzulegen
- Bereiche mit pflanzlichem oder tierischen Schädlingsbefall werden entfernt
- die Holzkonstruktion im Mühlenkopf ist stark von Schädlingen befallen, empfohlen wird eine Schädlingsbekämpfung nach DIN 68800-4 (Heißluftverfahren)

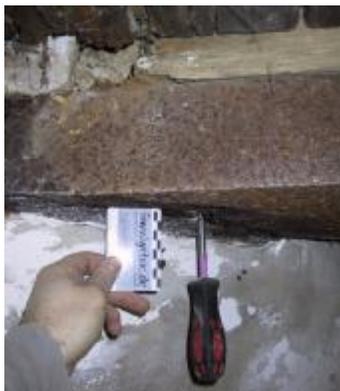
Frühere Verstärkungsmaßnahme brachten keinen dauerhaften Erfolg.

Stahlverstärkungen teilweise unter völligem Substanzverlust korrodiert

Die Holzbalkendecken der Ennigerloher Windmühle werden als nicht Tragfähig eingestuft.

Die Verkehrssicherheit ist aktuell nicht gewährleistet!
