# **Gewerbepark Flugplatz Gütersloh GmbH**

## **Nebenflächen Flugplatz Gütersloh**

### **Historische Recherche**

März 2019

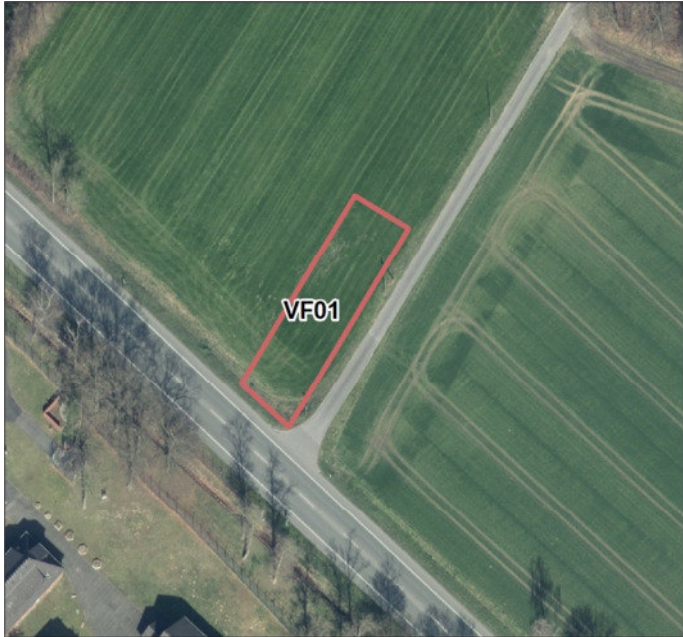
**Tabelle 4:** VF01 – Verfüllung [V1] (siehe Anlagen 3 und 4).

| VF01 | Verfüllung [V1] |
|---|---|
| <b>Baulicher Zustand/<br/>Entwicklung:</b> | Die Verfüllung entstand in den Nachkriegsjahren in einem ehemaligen Feuerlöschteich [23]. Seit spätestens 1955 ist diese Fläche wieder in landwirtschaftlicher Nutzung. |

| VF01 | Verfüllung [V1] |
|---|---|
| | <p>lung liegen nicht vor.</p> <ul style="list-style-type: none"> <li>• In der Nachkriegszeit fand ebenfalls der Abbruch des Barackenlagers statt. Es ist nicht ausgeschlossen, dass Abbruchmaterialien für die Verfüllung verwendet wurden.</li> </ul> |
| <b>Gutachterliche Einschätzung:</b> | Die Hohlform wurde in der Nachkriegszeit verfüllt als auch das Barackenlager abgebrochen wurde. Es ist somit möglich, dass Abbruchmaterialien zur Verfüllung aber auch Waffen und Munition zu deren Beseitigung eingesetzt wurden. Insgesamt wird das Kontaminationspotenzial als gering eingeschätzt. |

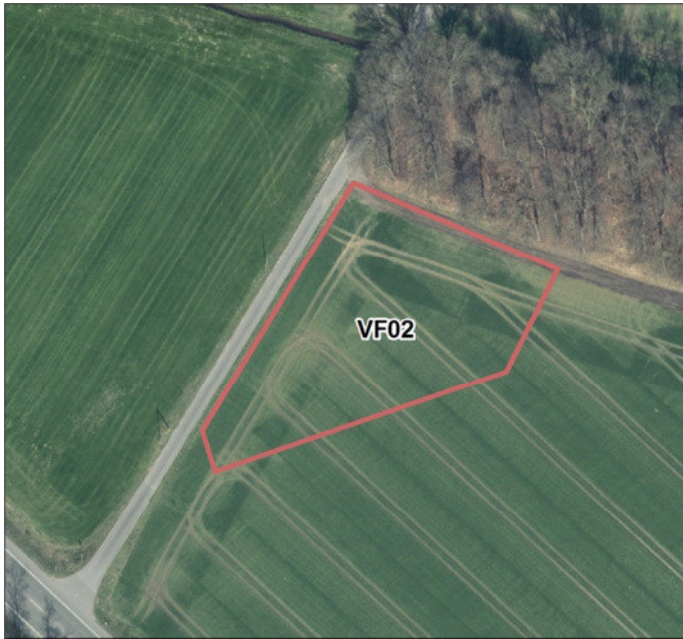
**Tabelle 5:** VF02 – Brandplatz [U1] (siehe Anlagen 2.6, 3 und 4).

| VF02 | Brandplatz [U1] |
|---|---|
| <b>Baulicher Zustand/Entwicklung:</b> | <p>Nach Aussage der UBB wurden zur Verbrennung von Abfällen aus dem Flughafenbetrieb Mulden angelegt. Waren die Brandreste in den Mulden angewachsen, wurden die Mulden wieder zugeschoben und neue Mulden für neue Brandplätze angelegt, die später ebenfalls zugeschoben wurden.</p> <p>Die Abgrenzung des Brandplatzes ist unzureichend bekannt.</p> |

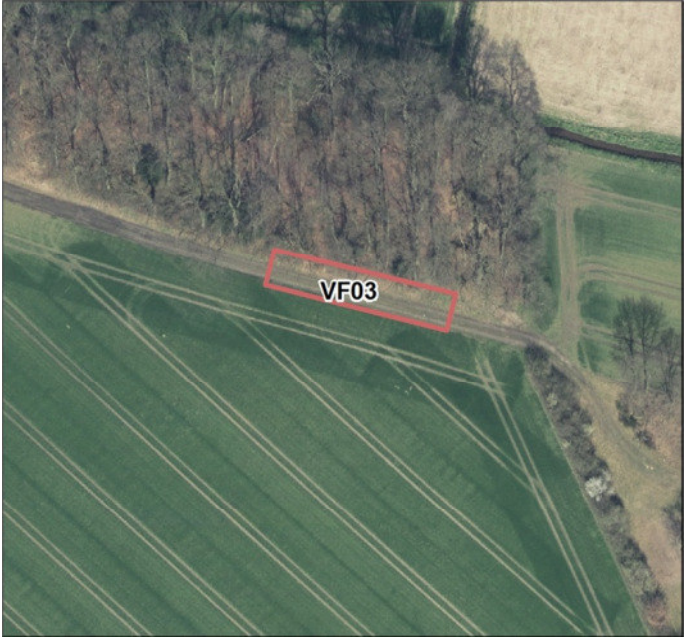
| VF03, VF04, VF05, VF06, VF07 | Stellungsbereiche [24-26] |
|---|---|
| <b>Abgrenzung der VF03</b><br>(Luftbild 2017, M. 1:1.500): | |

| VF03, VF04, VF05, VF06, VF07 | Stellungsbereiche [24-26] |
|---|---|
| <b>Baulicher Zustand / Entwicklung:</b> | VF03 und 04: Anlage von Laufgräben, welche nach dem 2. Weltkrieg verfüllt wurden.<br>VF05-VF07: Errichtung von umwallten Flächen, im direkten Umfeld der VF05 ist ein Bombentrichter erfasst. Einebnen der Wälle nach dem 2. Weltkrieg.<br>Bereits im Juni 1945 sind die Laufgräben und umwallten Bereiche nur noch in Resten erkennbar und wurden anschließend vollständig eingeebnet.<br>Nach Aussage des Kampfmittelbeseitigungsdienstes /15/ handelte es sich um Stellungsbereiche [24-26]. |

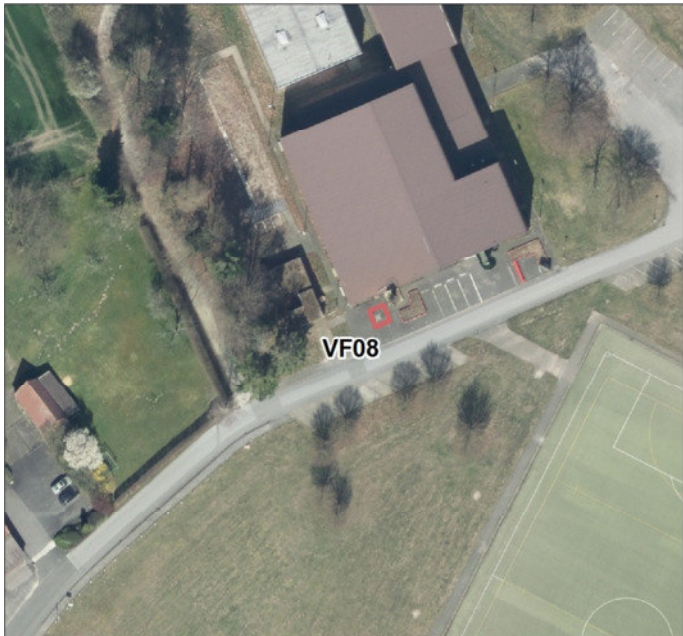
**Tabelle 7:** VF08 –Einfüllbereich [39] (siehe Anlagen 3 und 4, Anhang 1 Foto 6).

| VF08 | Einfüllbereich [39] |
|---|---|
| <b>Baulicher Zustand/Entwicklung:</b> | Vermutlich seit 1989 befindet sich in der Sporthalle [40] eine Heizölanlage, die von außen im Parkplatzbereich befüllt werden kann (s. Anhang 1, Foto 6 und Anhang 3). Der Einfüllbereich ist in einem Domschacht angelegt, der Zustand des Domschachtes ist nicht bekannt. |

| VF08 | Einfüllbereich [39] |
|---|---|
| <b>Flächenkategorie:</b> | Verdachtsfläche schädlicher Bodenveränderungen, kein Handlungsbedarf. |

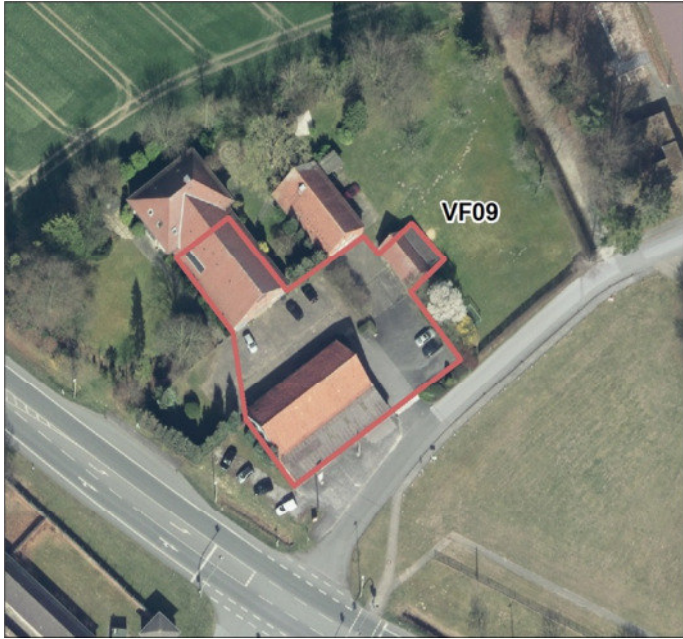
**Tabelle 9:** VF09 – Werkstatt (siehe Anlagen 3 und 4, Anhang 1 Foto 3, Anhang 2.1 u. 2.2.).

| VF09 | Kfz-Handel und -Service [53, 54, 60, 61], Maschinenreparaturwerkstatt [57] |
|---|---|
| <b>Baulicher Zustand/Entwicklung:</b> | <p>Es handelt es um Teile eines ehemaligen landwirtschaftlichen Betrieb aus einem Wohnhaus [58, 59] mit zwei Scheunen [57, 60] aus dem 19. Jahrhundert. 1955 wurde nördlich davon ein Stall [55] und ein weiteres Hofgebäude [54] errichtet, welches 1985 als Werkstatt (s. Anlage 2.1) bezeichnet wird. 1990 wurde diese Werkstatt um einen Anbau [53] erweitert.</p> <p>Die Hoffläche zwischen den Gebäuden ist mit einer Schwarzdecke versiegelt.</p> |

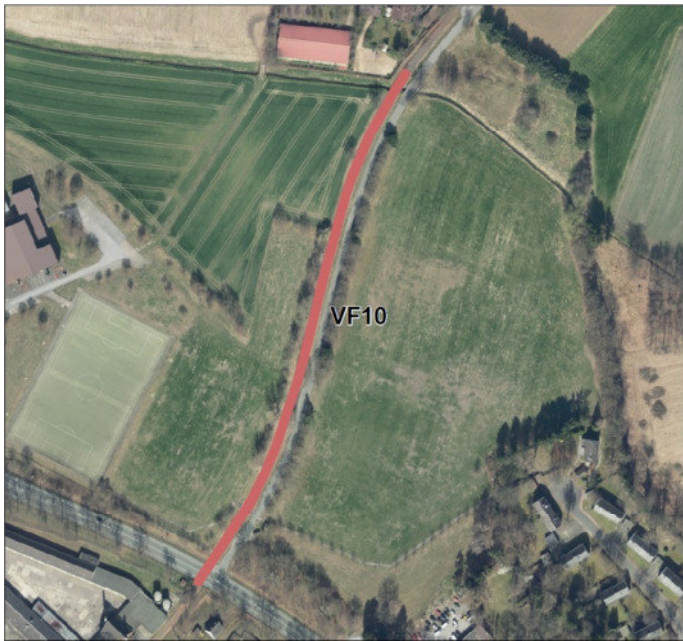
**Tabelle 10:** VF10 – Gleistrasse (siehe Anlagen 3 und 4, Anhang 1 Foto 9).

| VF10 | Gleistrasse |
|---|---|
| <b>Baulicher Zustand/ Entwicklung:</b> | Die Gleistrasse ist im Zeitraum des Baus des Flugplatzes ca. 1937 angelegt worden. Die Trasse wurde in der Zeit von ca. 1937 bis ca. 1967 (Anbindung des Flugplatzes an eine Pipeline) unter anderem zum Transport von Betriebs- und Kraftstoffen genutzt. Die Gleise verlaufen aktuell in einem Schotterbett. |
| <b>Kontaminationsursachen:</b> | <p>Es gibt Hinweise, dass vereinzelt während drohender Bombenangriffe in dem Kriegszeitraum Kesselwagen außerhalb von Betriebsgeländen abgestellt und entleert wurden, um größere Schäden durch Bombardierungen auszuschließen. Für dieses Szenario gibt es hier allerdings keine Anhaltspunkte.</p> <p>In der Regel Einsatz von Unkrautvernichtungsmitteln und Imprägnieren der Bahnschwellen. Abtropfende Betriebsstoffe durch den Bahnverkehr.</p> |

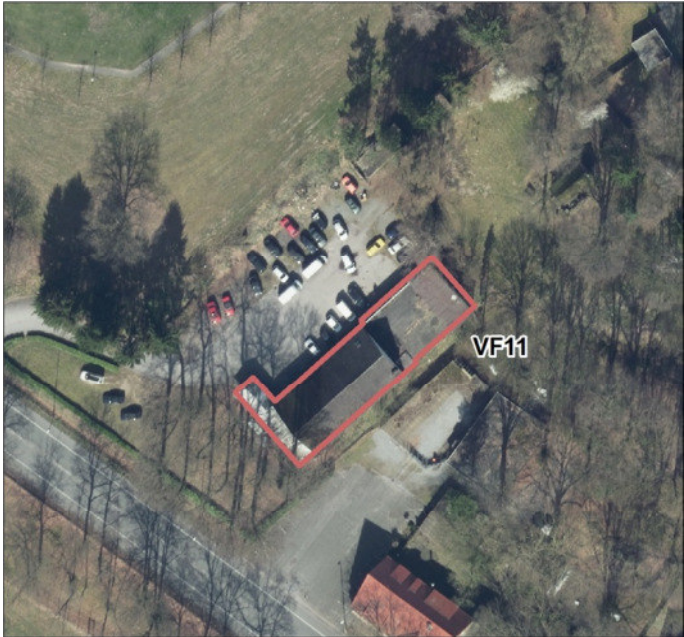
**Tabelle 11:** VF11 – Kfz-Werkstatt mit Eigenverbrauchstankstelle (siehe Anlagen 3 und 4, Anhang 2.3, 2.4, 2.5, Anhang 1 Foto 11 und 12).

| VF11 | Kfz-Werkstatt [74, 75] mit Eigenverbrauchstankstelle [76] |
|---|---|
| <b>Baulicher Zustand/<br/>Entwicklung:</b> | <p>Eine ehemalige Scheune [75] aus dem Jahr 1944 wurde seit 1966 als Garage und Reparaturwerkstatt für Omnibusse genutzt und vermutlich im Rahmen dieser Nutzungsänderung mit zwei Montagegruben ausgestattet. An das Gebäude wurde zu gleicher Zeit eine 6.000 l Dieseltankstelle halb unterirdisch in einem Anbau eingebaut (s. Anhang 2.3, 2.4). 1968 erfolgte die Erweiterung des Gebäudes durch einen Anbau mit drei weiteren Garagenplätzen für Busse [74].</p> <p>1971 ist eine Nutzungsänderung der beiden Gebäudeteile in eine Kfz-Reparaturwerkstatt mit Busgaragen im nördlichen Anbau [74] und Reparatur- u. Lagerräumen im südlichen Teil [75] genehmigt worden /20/.</p> <p>In der Folgezeit wird das Gebäude durch verschiedene Betriebe der Kfz-Branche als Reparaturwerkstatt und für den Handel mit Kfz genutzt /17/.</p> <p>Für das Jahr 1996 besteht ein Hinweis auf Airbrusharbeiten /20/.</p> <p>Derzeit besteht keine Gewerbemeldung für dieses Grundstück /17/. Der letzte Hinweis auf die Tankstelle stammt aus</p> |

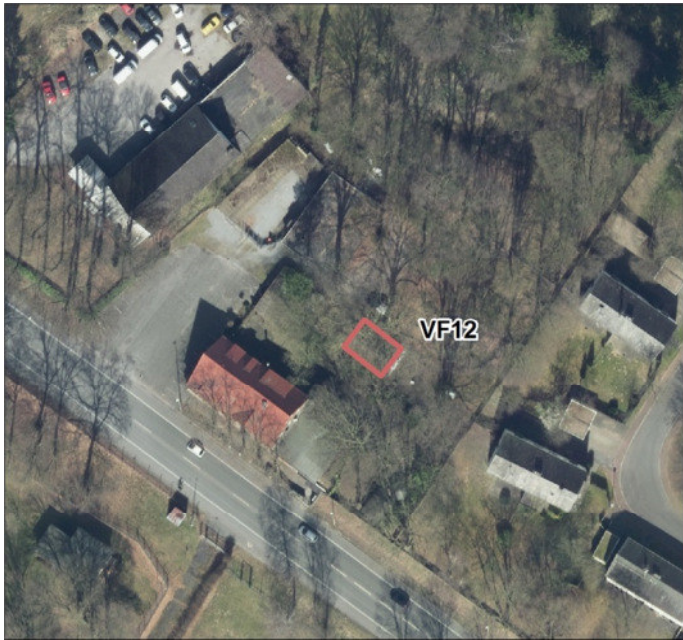
**Tabelle 12:** VF12 – Kfz-Werkstatt (siehe Anlagen 3 und 4, Anhang 1 Foto 14, Anhang 2.6).

| <b>Baulicher Zustand/Entwicklung:</b> | Die eingeschossige Doppelgarage wird 1968 errichtet und besitzt seit spätestens 1990 eine Montagegrube. Bei einer Ortsbesichtigung im Jahr 1990 wird eine Nutzung der Ga- |

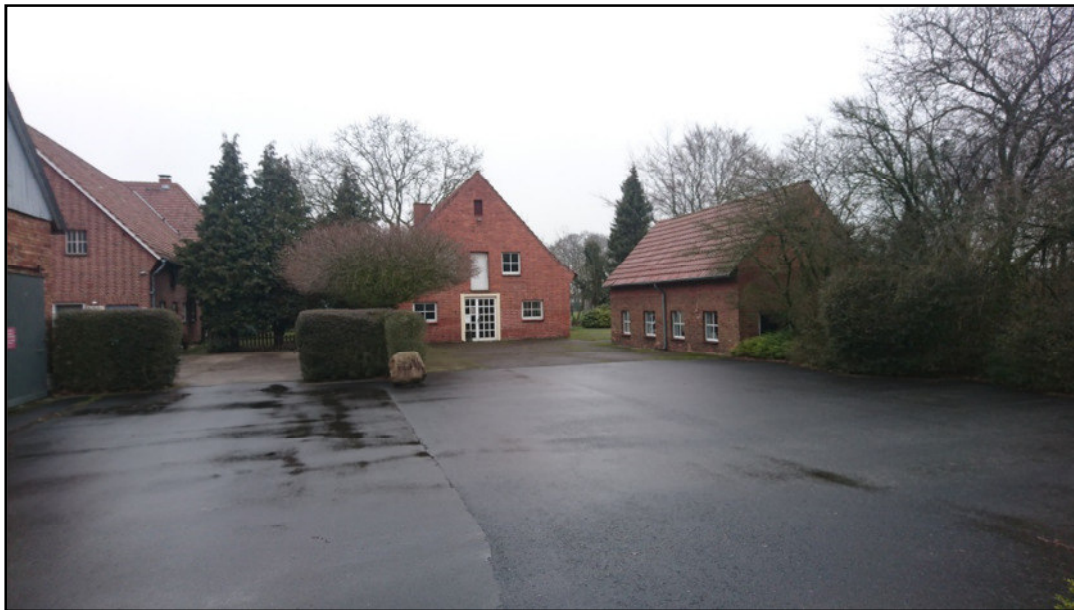
**Foto 3:** Hofanlage Oester 57, rechts die ehemalige Werkstatt [53, 54], mittig das ehemals als Büro genutzte Gebäude [55], links Wohnhaus [58, 59] mit der vorgelagerten Scheune, in der eine kleine Reparaturwerkstatt eingerichtet war [57].

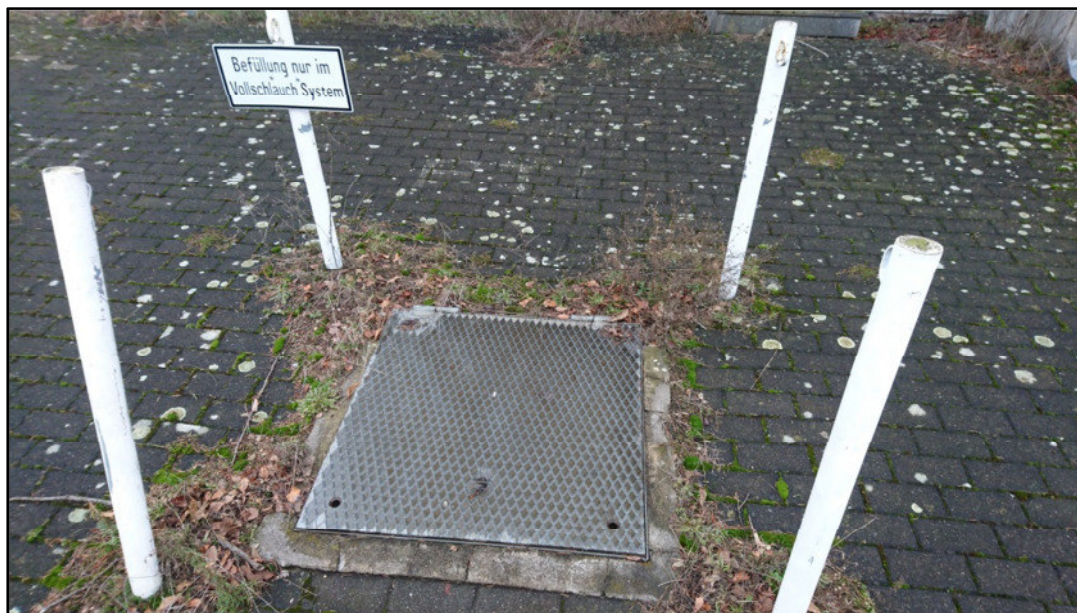
**Foto 6:** Domschacht [39] zur Befüllung der Heizölanlage.

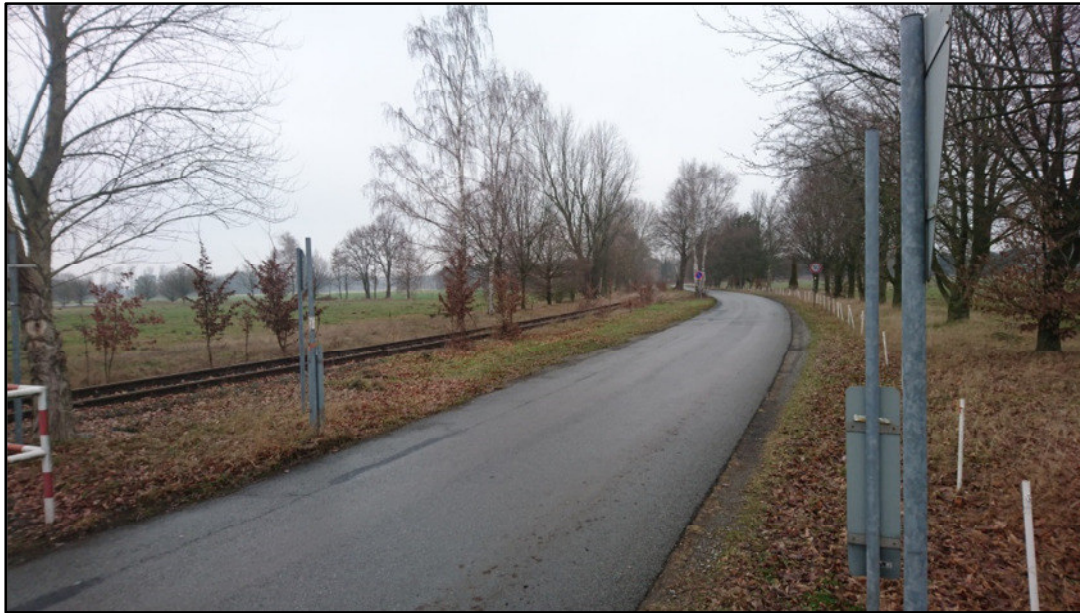
**Foto 9:** Sicht auf die Gleisanlage und den Nottebrocksweg nach Norden.

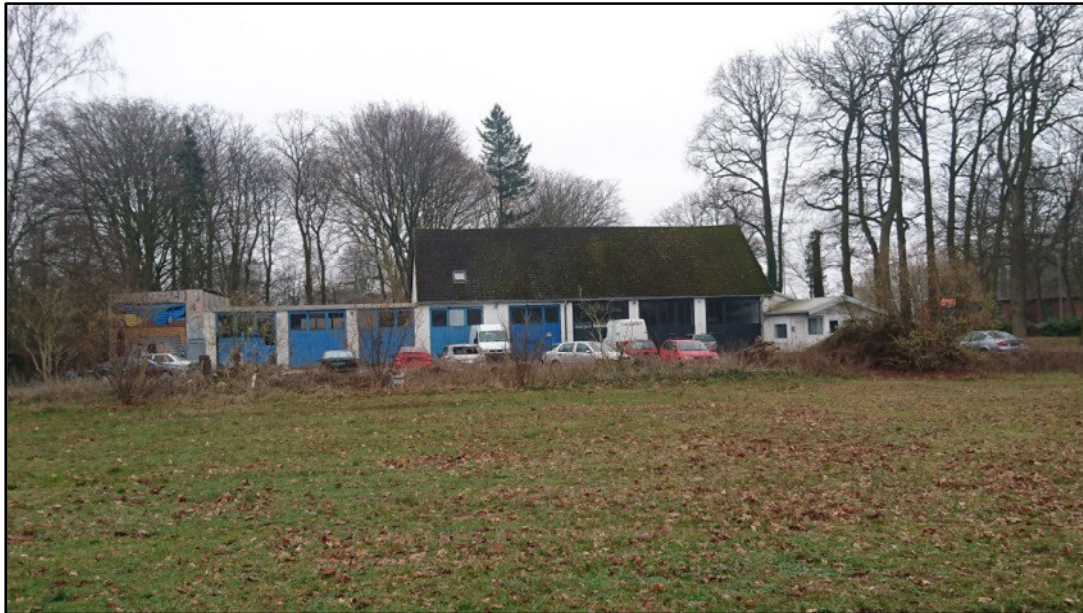
**Foto 11:** Werkstattgebäude [74, 75], rechts der Anbau mit der Tankstelle [76].

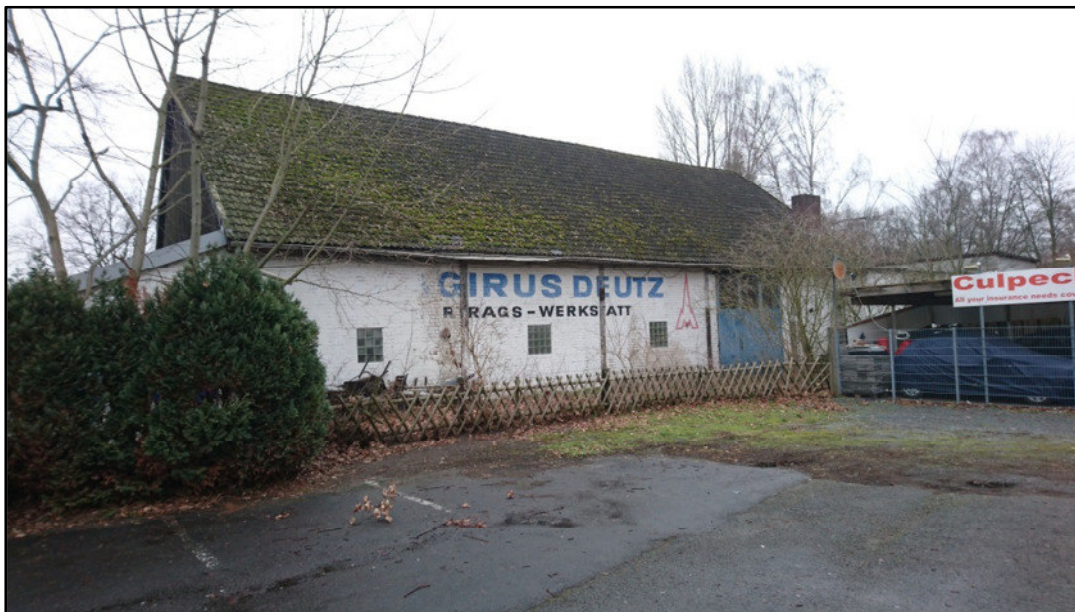
**Foto 12:** Werkstattgebäude [75] von der Rückseite.

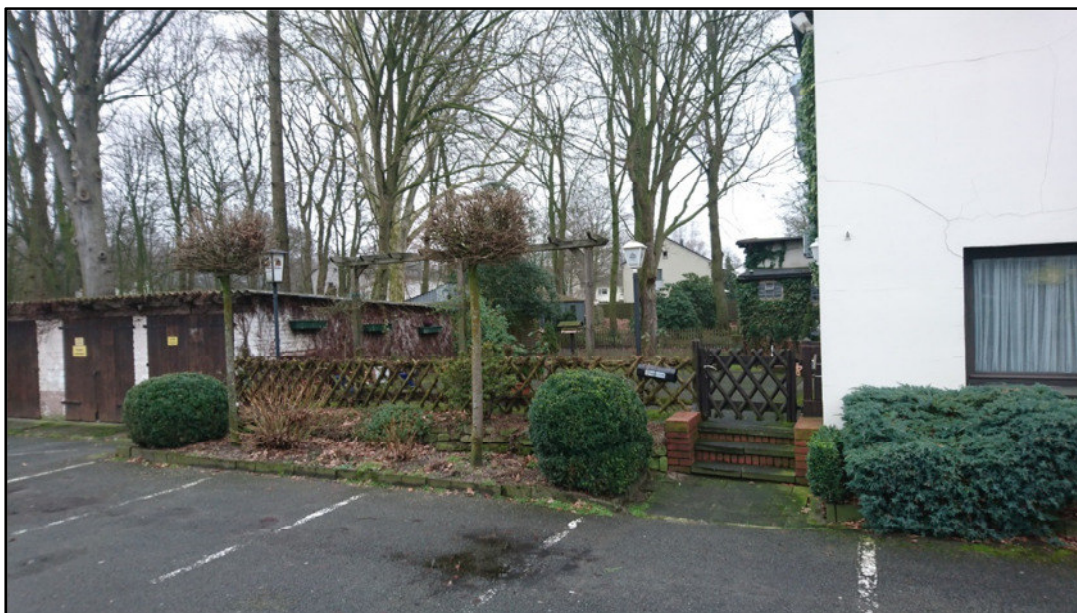
**Foto 14:** Links die Garagen [83] und am rechten Bildrand das Wohnhaus [86].
