Festungsmauern Stadt Blankenberg

Konzept zur
Inwertsetzung
der historischen Stadtmauer

Projekt: Festungsmauern Blankenberg
**Konzept zur
Inwertsetzung
der Stadtmauer**
53773 Hennef

Königswinter, 25.09.2019

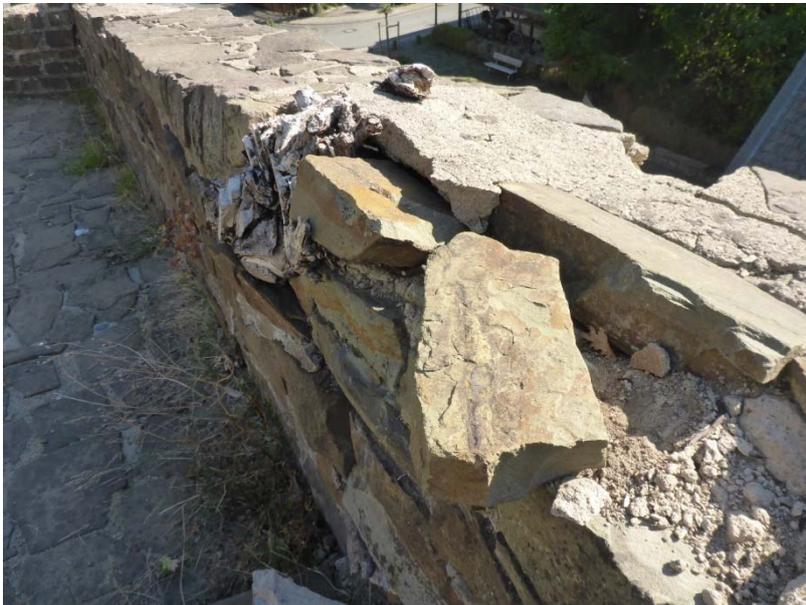
Abb. 3.2.a:
Desolate Mauerkrone mit
abgängigen Steinen und
raumgreifender, verholzter
Durchwurzelung der Krone
(Am Scheurengarten, AB01-TS18).

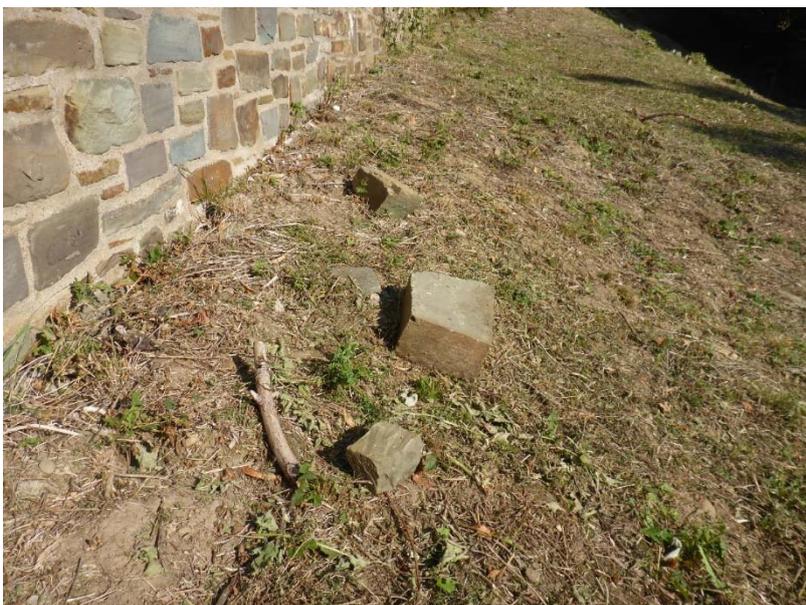
Abb. 3.2.b:
Abgängige Mauersteine am
westlichen Turm der
Zwingeranlage
(Am Scheurengarten, AB01-TS27).

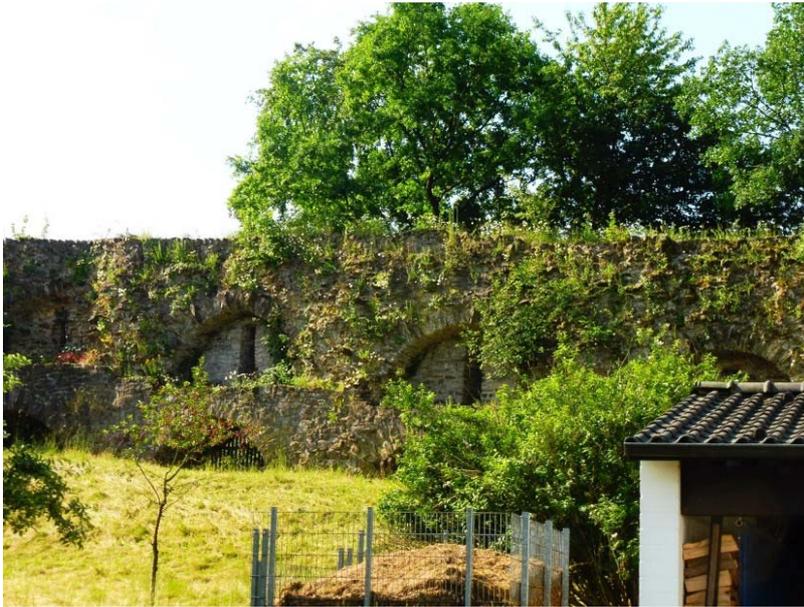
Abb. 3.2.c:
Starker, langjährig etablierter
Bewuchs in sensiblen
Mauerwerksbereichen
(Zum Herrengarten, AB01-TS09).

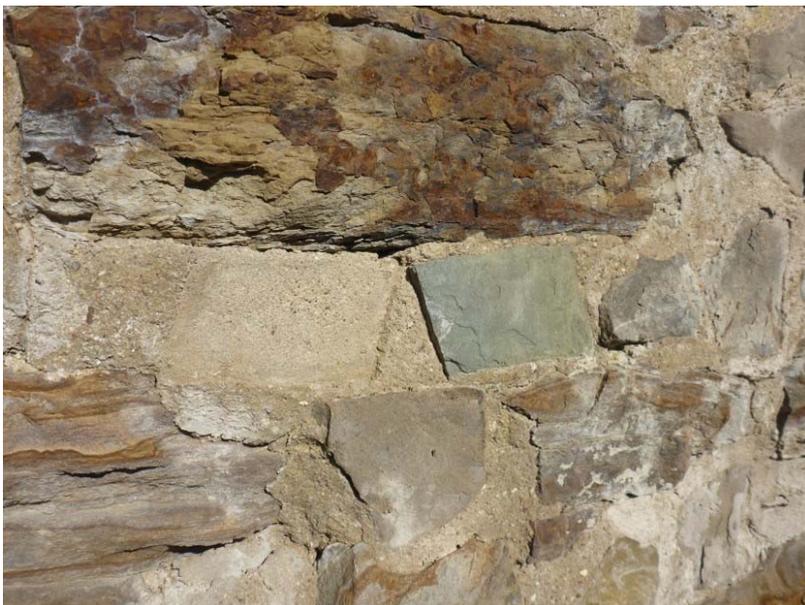
Abb. 3.2.d:
Mangelhaft ausgeführte
Reparaturmaßnahmen mit flacher
Verblendung von Schadstellen.
(Stadtmauer West, AB02-TS03).

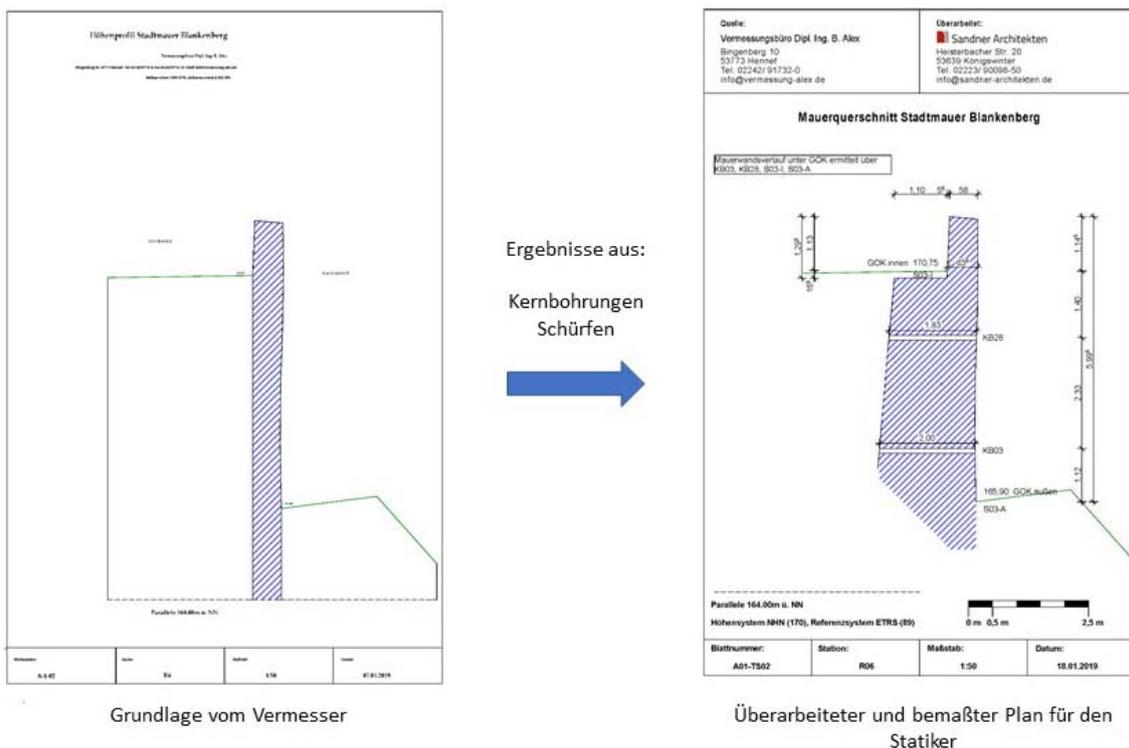
Abb. 5.9: Beispielbild zur zeichnerischen Überarbeitung der Mauerwerksquerschnitte mit Ergänzungen

Abbildung 5.9 kann entnommen werden, dass die oberflächlichen, optisch sichtbaren Befunde an der Stadtmauer kein vollständiges Bild zur Mauerwerksgeometrie ergeben: Im Bereich der linken Mauerdarstellung ist ein schlanker, sehr hoher Mauerwerkskörper zu erkennen, der einseitig das höher liegende Gelände auf der Stadtseite stützt. Ohne zusätzliche Erkenntnisse würden die rechnerischen Nachweise zur Standsicherheit dieser Mauer nicht erfüllt werden können. Die Mauer wäre nicht standsicher und gesichert werden.

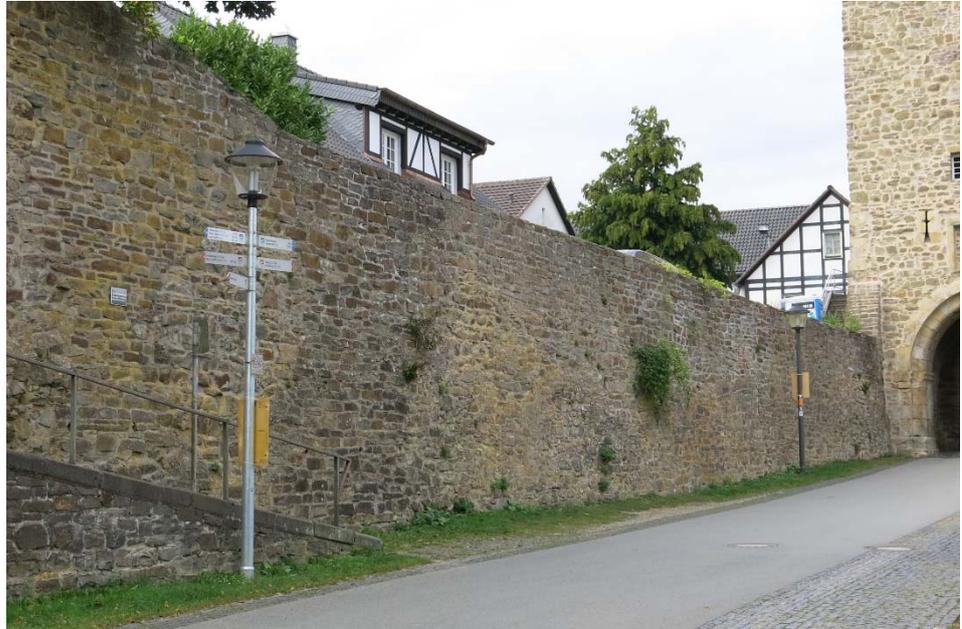
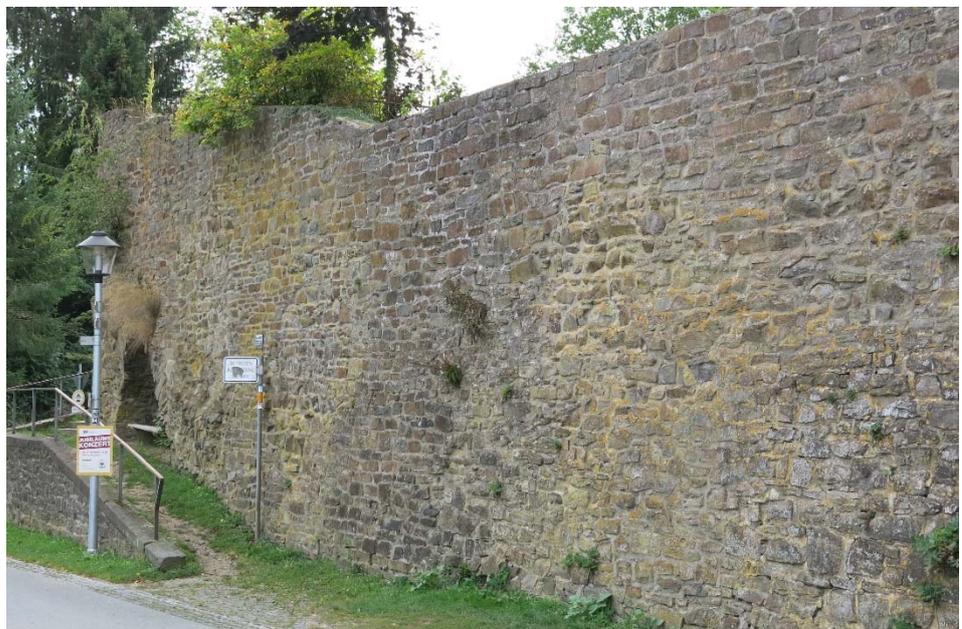
Stadtmauer
Außenansicht

Aktueller Zustand	<ul style="list-style-type: none"> ▪ Im nördlichen Abschnitt (ca. 1-8 m vor dem Katharinentor) ist die Mauer bauchig nach Außen gewölbt. Die Vorerkundungen haben ergeben, dass sich die äußere Mauerwerksschale unter Hohlraumbildung vom Mauerinneren gelöst hat. Die genaue Ausdehnung der Ablösung ist nicht bekannt. ▪ Im weiteren, südlich gelegenen Verlauf wurden durch die Kernbohrungen ebenfalls Hohlräume detektiert. ▪ Guter bis befriedigender Allgemeinzustand des äußeren Natursteinmauerwerks. ▪ Die Fugen auf der Außenseite zeigen Flankenabrisse zu den Natursteinen und klingen hohl. Vereinzelter krautiger Bewuchs in den Fugen, erste junge Gehölze (Birke) mit raumgreifendem, verholztem Wurzelwerk. ▪ Auf der Innenseite partiell größere Abschnitte (je > 1 m²) mit fehlendem Fugenmörtel, z.T. Steinausbrüche. Teils Bewuchs mit Efeu. Altbewuchs wieder austreibend. ▪ Mauerkrone mit desolater, nur noch ca. 2/3 der Fläche bedeckender Mörtelschicht. Gelöste Steine im gesamten Abschnitt. Die oberen zwei Steinlagen weitgehend desolat, Fugenmaterial z.T. stark abgängig, fehlend. Beginnende Durchwurzelung mit holzbildender Vegetation. ▪ Eine starke Durchfeuchtung der Mauer ist durch die desolater Mauerwerkskrone anzunehmen.

| Bewuchsabnahme | <ul style="list-style-type: none">▪ Bis zum Beginn der Sanierung wird eine turnusmäßige Bewuchsabnahme zum Ende der Vegetationsperiode empfohlen, um weitere Schäden zu minimieren (holzbildende Vegetation, insbesondere wiederausschlagende Birkenstämme, Efeu, etc.). |

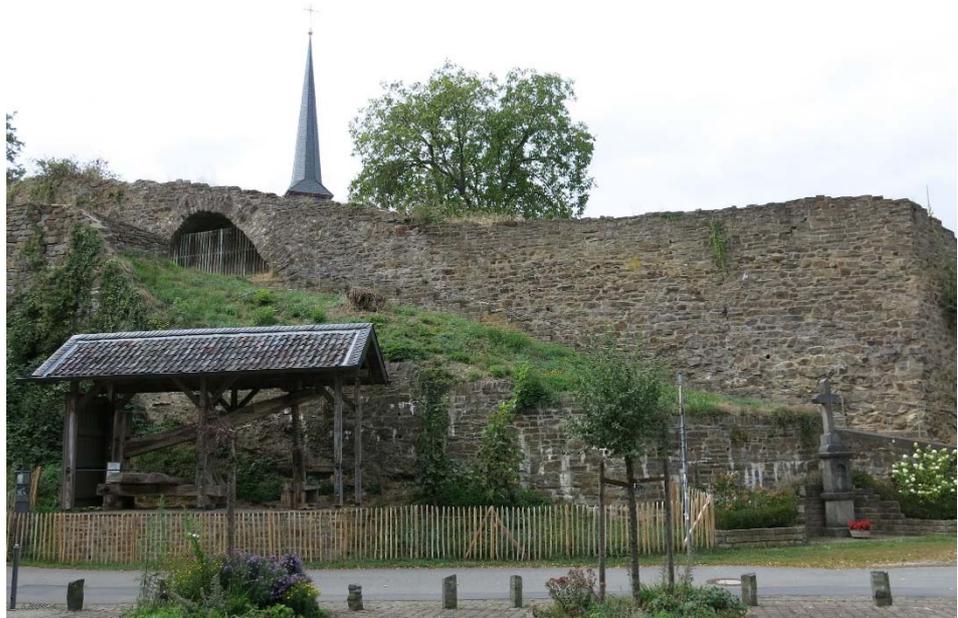
- Eine starke Durchfeuchtung der Mauer ist durch die desolante Mauerwerkskrone anzunehmen.
- Mangelhafte, zurückliegende Sanierung der äußeren Mauerschale. Desolate Steine wurden z.T. nicht ersetzt, Fehlstellen mit dünnen, ca. 2 cm starken Natursteintafeln verblendet. Verblendersteine wurden nicht im Lager eingebaut, d.h. die Schichtung steht senkrecht zu Mauerwerksfläche.

Treppenaufgang
Graf-Heinrich-Str. /
Scheurengarten

- Nach Verifizierung der notwendigen Einbindetiefe [KÜHN01, Seite 25] kann die Treppenanlage hinauf zum Wehrgang neu angelegt und die Böschung neu modelliert werden, dabei ist eine Einbindetiefe der inneren Mauer von 1,40 m nicht zu unterschreiten.
- Vor der Mauer wird eine 2 m breite Berme angelegt, auf dem der Weg hinauf zum Zwinger geführt werden kann.
- Der Hang zur Straße „Scheurengarten“ wird so modelliert, dass ein Böschungswinkel von 35° nicht überschritten wird.
- Der Standort der historischen Weinpresse muss verlegt werden, da sich die notwendigen Randbedingungen ansonsten nicht einhalten lassen.

- Der Bereich, der freigelegten Außenschale, ist auf Schäden zu prüfen und zu ertüchtigen.
- Die mangelhaft ausgeführten, plattigen Steinerergänzungen der vorangegangenen Sanierung sind abzunehmen. Geeignetes Steinersatzmaterial ist mit der notwendigen Einbindetiefe fachgerecht in die Mauer einzubauen.
- Der Mauerbogen an der Graf-Heinrich-Straße ist zu ertüchtigen, lose Bogensteine sind zu vernadeln.
- Desolate Fugen sind vollständig auszubauen und zu erneuern.
- Bereiche mit verholzter Durchwurzelung sind in entsprechender Fläche und Tiefe auszubauen und zu erneuern.
- Mindestens die oberen beiden Steinreihen der Mauer sind abzunehmen, von Durchwurzelung zu befreien und neu aufzumauern. Die Wasserführung auf der Mauerkrone ist so herzustellen, dass ein Eindringen von Feuchtigkeit in die Mauer ausgeschlossen wird und das Wasser an den Außenflanken ablaufen kann.

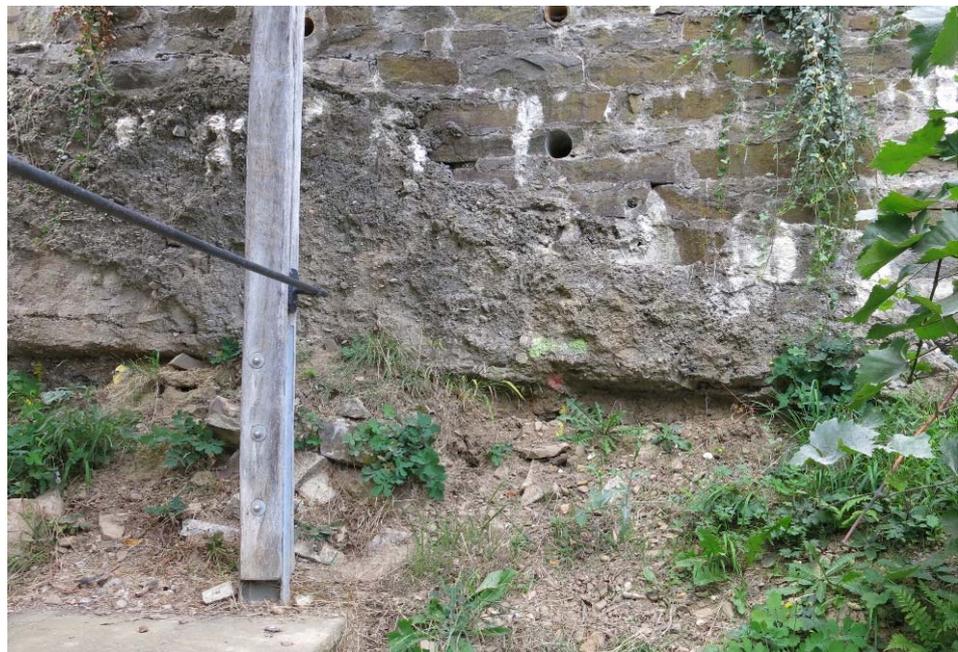
Fehlende
Einbindung der
unteren Wand

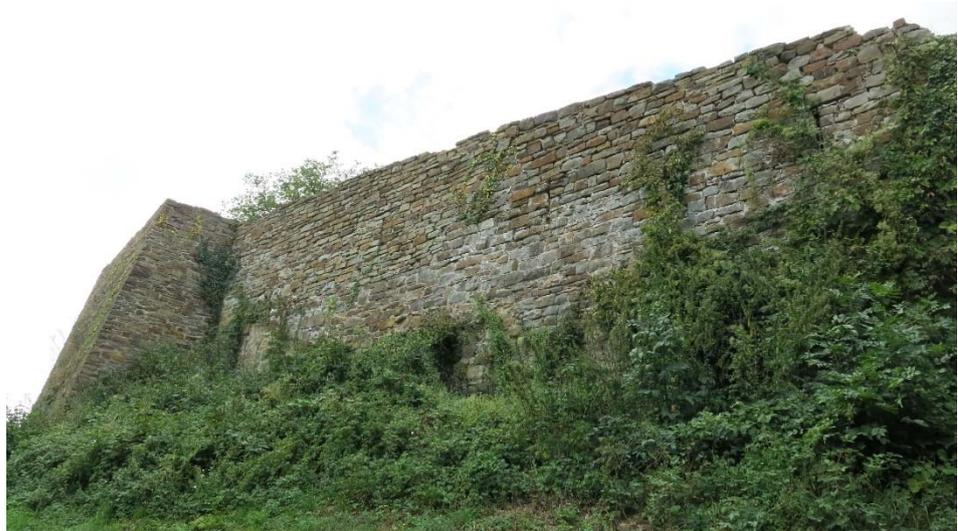
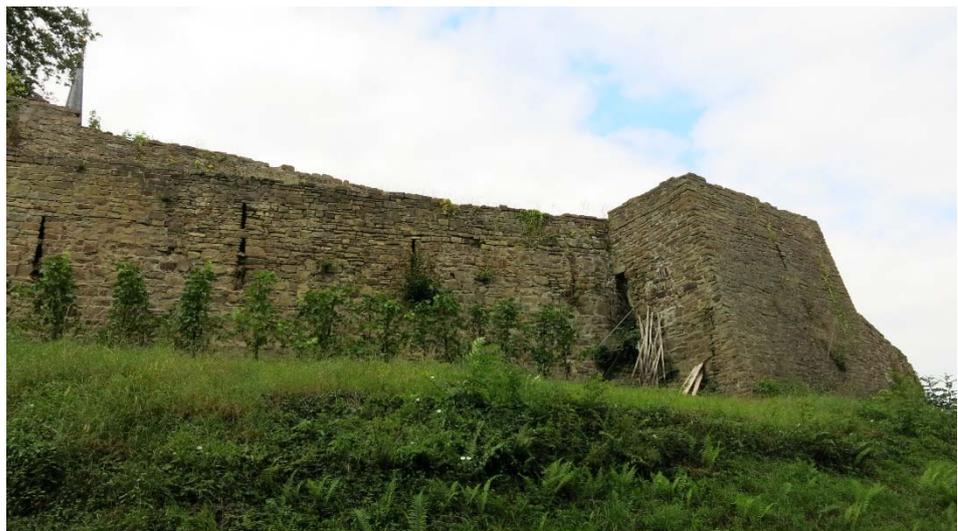
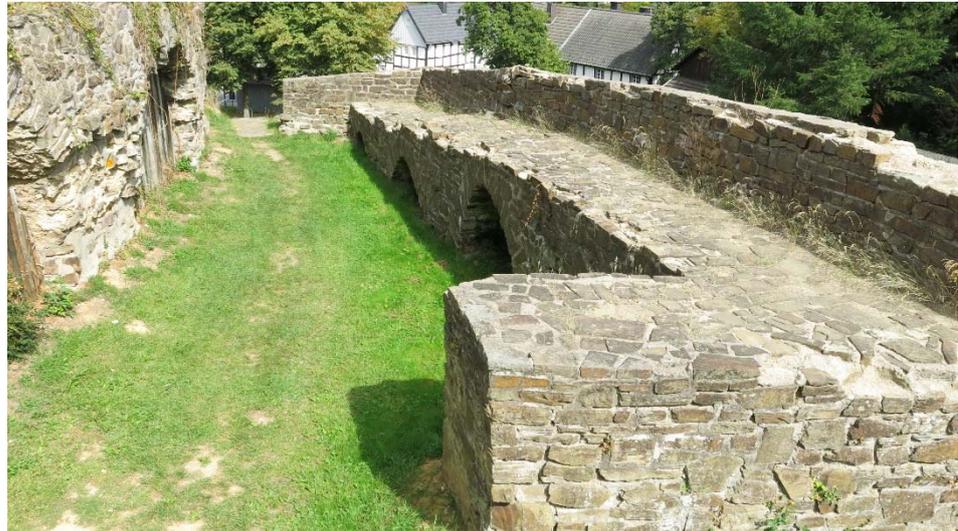
Fotodokumentation
Bestand
M04
Scheurengarten
Turm 1

Vorerkundung & Bestandsaufnahme	<ul style="list-style-type: none"> ▪ Orthofotogrammetrische Aufnahme der Wandflächen ▪ Schadenskartierung ▪ Vermessung von 13 Mauerwerksquerschnitten inkl. Turm ▪ 1 Kernbohrungen (KB25) ▪ 2 Bodenschürfe (S08, S13) ▪ 4 Rammkern-, Rammsondierungen ▪ Geophysikalische Erkundung mittels mobilem Georadar zur Ermittlung der Wandquerschnitte und Pfeilerbreiten zwischen den Bögen.
Aktueller Zustand	<ul style="list-style-type: none"> ▪ Der Mauerabschnitt weist keine strukturellen Schäden auf. Es konnten keine statischen Defizite festgestellt werden. <p style="margin-left: 20px;">Mauerwerk Außenseite:</p> <ul style="list-style-type: none"> ▪ Im östlichen Bereich z.T. mangelhafter Allgemeinzustand des äußeren Natursteinmauerwerks. Großflächig abgängiger Fugenmörtel mit tief ausgeräumten Fugen (bis 20 cm). ▪ Turm und Mauerwerk westlich des Turms in gutem bis befriedigenden Allgemeinzustand. Die Fugen auf der Außenseite zeigen z.T. Flankenabrisse zu den Natursteinen und klingen hohl. ▪ Vereinzelter krautiger Bewuchs in den Fugen, größerer Bewuchs aus den Schießscharten. <p style="margin-left: 20px;">Mauerwerk Innenseite, Bögen, Wehrgang und Krone:</p> <ul style="list-style-type: none"> ▪ Die Fugen auf der Innenseite zeigen vielfach Flankenabrisse zu den Natursteinen und klingen hohl. ▪ Mauerkrone und Wehrgang mit desolater oberer Steinlage. Gelöste Steine im gesamten Abschnitt, insbesondere an den Kronenflanken. Lose Mauersteine lassen sich manuell aus dem Verband schieben. Gefahr abgängiger Steine zur Außenseite. ▪ Zweite Steinlage, vor allem im östlichen Bereich, partiell desolat, Fugenmaterial z.T. stark abgängig, fehlend.

<ul style="list-style-type: none"> ▪ Vereinzelter krautiger Bewuchs in den Fugen. Im Bereich des Turms stärkerer Bewuchs in vorhandenen Hohlräumen, z.T. holzbildend. ▪ In den Bögen fehlen einzelne Steine an den Bogenunterseiten. Verband noch größtenteils fest. ▪ Eine starke Durchfeuchtung der Mauer ist durch die desolante Mauerwerkskrone anzunehmen.
	<p>Treppenabgang vom Turm in den Weinberg:</p> <ul style="list-style-type: none"> ▪ Der Treppenabgang mit Eisentor ist in einem desolaten Zustand. Durchbruch durch die westliche Turmwand mit losen Steinen und abgängigem Material. Stufen und Geländer lose und nicht trittsicher.
Handlungsbedarfsstufe	<ul style="list-style-type: none"> ▪ 2 - hoch
Gerüst	<ul style="list-style-type: none"> ▪ Außen in voller Höhe notwendig. ▪ Innen partiell, nach Bedarf. ▪ Aufwendige Baustelleneinrichtung auf der Außenseite, aufgrund der Hangneigung im Weinberg.
Bewuchsabnahme	<ul style="list-style-type: none"> ▪ Bis zum Beginn der Sanierung wird eine turnusmäßige Bewuchsabnahme zum Ende der Vegetationsperiode empfohlen, um weitere Schäden zu minimieren (holzbildende Vegetation, insbesondere wiederausschlagende Birkenstämme, Efeu, etc.).

Sanierungsmaßnahmen	<ul style="list-style-type: none"> ▪ Desolante Fugen sind vollständig auszubauen und zu erneuern. ▪ Bereiche mit verholzter Durchwurzelung sind in entsprechender Fläche und Tiefe auszubauen und zu erneuern. ▪ Mindestens die oberen beiden Steinreihen der Mauerkrone sind abzunehmen, von Durchwurzelung zu befreien und neu aufzumauern. Die Oberfläche des Wehrganges ist in den desolaten Bereichen ebenfalls aufzunehmen und zu ertüchtigen. ▪ Die Wasserführung auf der Mauerkrone und dem Wehrgang ist wieder so herzustellen, dass ein Eindringen von Feuchtigkeit in die Mauer ausgeschlossen wird und das Wasser an den Außenflanken ablaufen kann. ▪ Die Bögen und Schießscharten sind auf lose Steine zu prüfen. Lose Steine sind wieder kraftschlüssig einzubauen und ggf. zu vernadeln. ▪ Der Treppenabgang ist zu ertüchtigen und die Verkehrssicherheit wieder herzustellen. Das Eisentor ist funktional zu ertüchtigen, um den Abgang vor unbefugtem Betreten zu schützen.

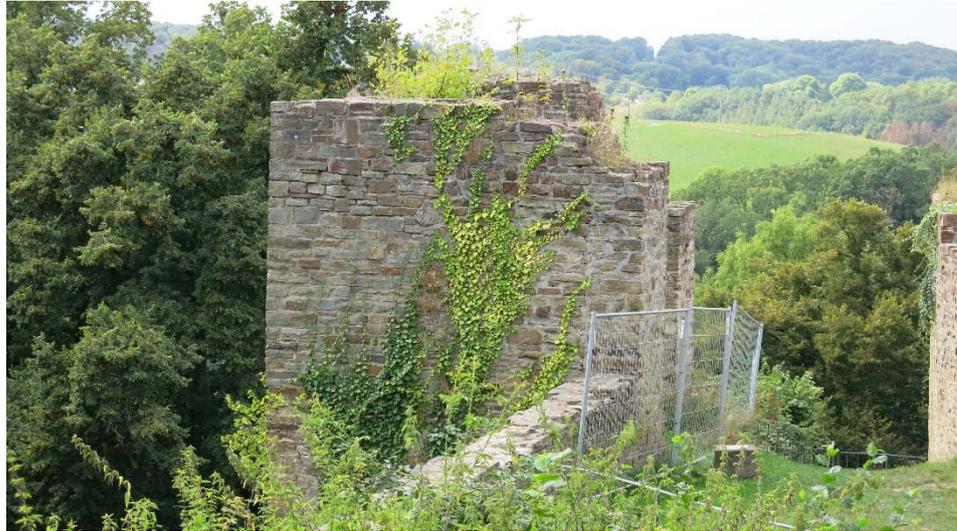
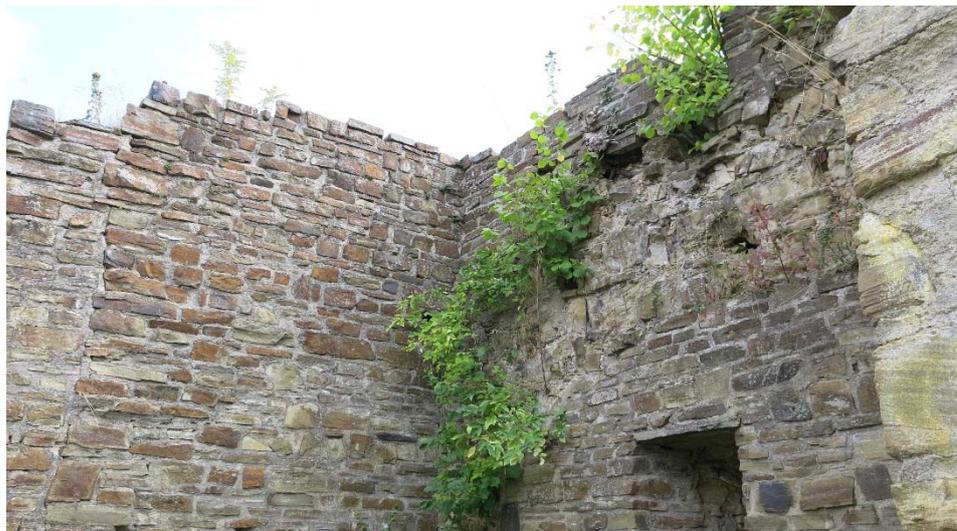
- Die Mauersteine der Turmseitenwände sind nicht mit der angrenzenden Stadtmauer verzahnt, so dass im Übergangsbereich eine abgerissene Fuge vorhanden ist.
- Der obere Bereich der Südwand ist stark durchwurzelt, die Steine sind in diesem Bereich abgängig und es fehlen ca. 3 m² der inneren Mauerschale.
- Im desolaten Mauerwerksverband konnten sich mehrjährige Pflanzen etablieren, so dass wiederaustreibende Stämme und holzbildender, raumgreifender Bewuchs anzutreffen sind. Krautiger Bewuchs tritt in den desolaten Fugen auf.
- Nahezu alle Fugen im ersten Meter unterhalb der Mauerkrone zeigen Flankenabrisse zu den Natursteinen und sind z.T. gebrochen. Mauerkrone mit desolater oberer Steinlage. Gelöste Steine im gesamten Abschnitt

Ansicht Innen
Detail Bewuchs
Abgängige Steine
