28. November 2018

Projekt Nr. 171063-2

Abbruch Bebauung Baumstraße 8-12 Herne

Rückbau- und Entsorgungskonzept

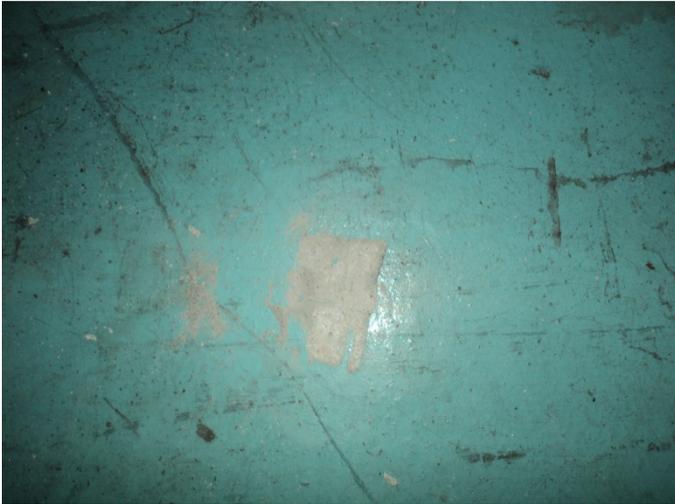
Bild 7: Fußboden Halle 1 (P 1)

Parameter	Einheit	Ergebnis	Bestimmungs- grenze	Methode	Lab
PCB					
PCB 28	mg/kg	< 0,1	0,1	DIN ISO 10382	DD
PCB 52	mg/kg	< 0,1	0,1	DIN ISO 10382	DD
PCB 101	mg/kg	< 0,1	0,1	DIN ISO 10382	DD
PCB 138	mg/kg	< 0,1	0,1	DIN ISO 10382	DD
PCB 153	mg/kg	< 0,1	0,1	DIN ISO 10382	DD
PCB 180	mg/kg	< 0,1	0,1	DIN ISO 10382	DD
Summe 6 PCB (DIN)	mg/kg	-			DD
Summe 6 PCB *5	mg/kg	-			DD

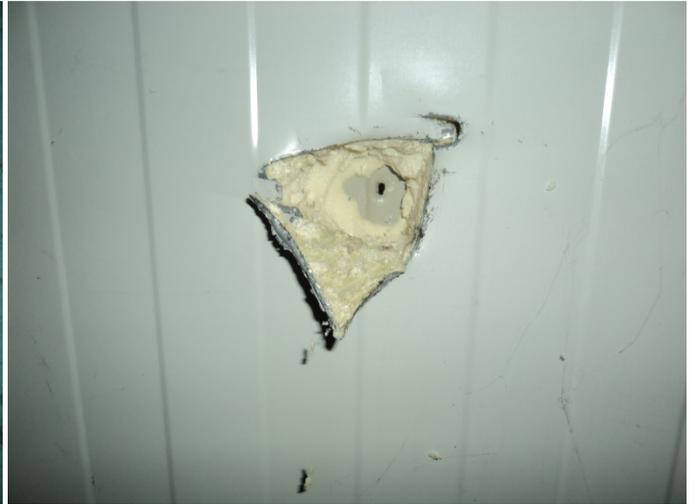
FCKW wurden in hohen Konzentrationen in den Dämmstoffen der Außenwände von Halle 1 nachgewiesen. Der Grenzwert für gefährlichen Abfall (1.000 mg/kg) wird überschritten.

Bild 8: Außenwände Halle 1 (P 2)

Parameter	Einheit	Ergebnis	Bestimmungs- grenze	Methode	Lab Beurteilung
LHKW Headspace :					
Trichlorfluormethan	mg/kg	43000	0,001	DIN ISO 22155	DD
Chlordifluormethan	mg/kg	< 10	10	DIN ISO 22155	DD
Chlortrifluorethen	mg/kg	< 10	10	DIN ISO 22155	DD
Dichlordifluormethan	mg/kg	78	0,005	DIN ISO 22155	DD
1,2-Dichlortrifluorethan	mg/kg	< 10	10	DIN ISO 22155	DD
Summe nachgewiesener FCKW	mg/kg	43078	0,000		DD

Die geschäumte Dämmung in der Außenwand von Halle 3 enthält hohe FCKW-Konzentrationen und ist gleichfalls als gefährlicher Abfall einzustufen.

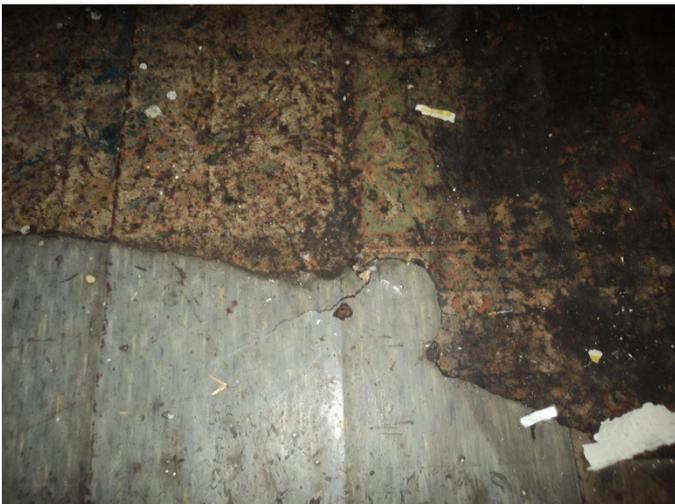
Asbest ist in alten Kunststoff-Bodenbelägen im OG der Halle 3 und der Wohnung im Dachgeschoss des Wohnhauses Baumstraße 10 sowie im Kunstschiefer der Attika auf dem Dach von Halle 3 enthalten. Ebenfalls asbesthaltig sind die Außenverkleidung am Wohnhaus Bahnhofstraße 8 und die Fensterbänke am Balkon des Erdgeschosses. Nicht untersucht wurden das Dach von Halle 3 (Welleternit), ein Toschi-Rohr in Halle 3, alte Stahltüren und Heizungsrohrflansche. Diese sind gleichfalls als asbesthaltig einzustufen.

Die alten Kunststoff-Platten im OG von Halle 3 sowie im DG des Wohnhauses Baumstraße 10 und alte Stahltüren enthalten schwach gebundenen Asbest.

Bild 9: Fußboden OG Halle 3 (Kunststoff P 3),

Asbestnachweis		Ja		VDI 3866, Bl.5	B1
Asbestart		Chrysotil		VDI 3866, Bl.5	B1
Asbestgehalt, geschätzter Anteil		<1 %		VDI 3866, Bl.5	B1

Die Platten können nach den von der Berufsgenossenschaft zugelassenen Arbeitsverfahren BT 33 gemäß DGUV Information 201-012 (bisher: BGI 664) entfernt werden. In den nicht begangenen Wohnungen des Wohnhauses Baumstraße 10 können gleichfalls alte Kunststoff-Beläge vorhanden sein. Der genaue Umfang sollte noch nach dem Freiziehen des Gebäudes überprüft werden.

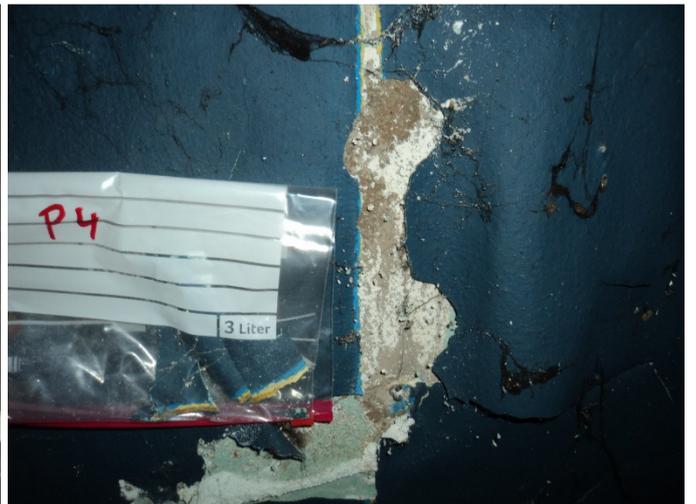
Bild 10: Wandfarbe Halle 3 (P 4)

PCB 28	mg/kg	< 0,1	0,1	DIN ISO 10382	DD
PCB 52	mg/kg	0,2	0,1	DIN ISO 10382	DD
PCB 101	mg/kg	0,4	0,1	DIN ISO 10382	DD
PCB 138	mg/kg	0,2	0,1	DIN ISO 10382	DD
PCB 153	mg/kg	0,4	0,1	DIN ISO 10382	DD
PCB 180	mg/kg	0,1	0,1	DIN ISO 10382	DD
Summe 6 PCB (DIN)	mg/kg	1,3	.		DD
Summe 6 PCB *5	mg/kg	6,5	.		DD

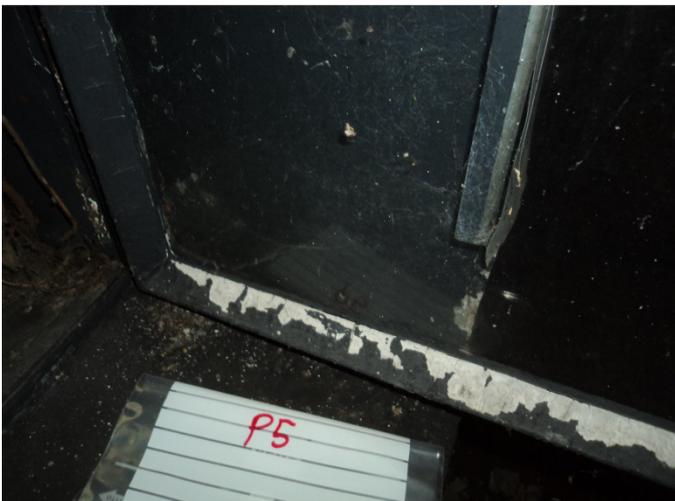
Bild 11: Fenster Halle 3 (Kitt P 5)

Asbestnachweis		Nein		VDI 3866, Bl.5	B1
----------------	--	------	--	----------------	----

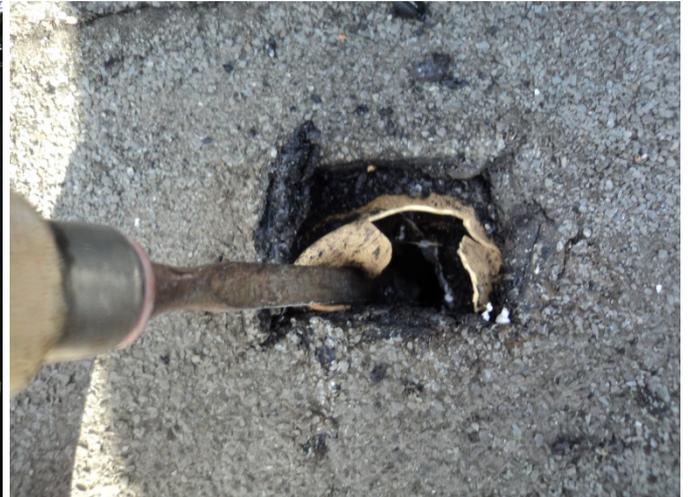
Bild 14: Dach Halle 1 (P 8)

Naphthalin	mg/kg	< 0,50	0,5	DIN ISO 18287	HE
Acenaphthylen	mg/kg	< 1,0	1	DIN ISO 18287	HE
Acenaphthen	mg/kg	< 0,50	0,5	DIN ISO 18287	HE
Fluoren	mg/kg	< 0,50	0,5	DIN ISO 18287	HE
Phenanthren	mg/kg	4,7	0,5	DIN ISO 18287	HE
Anthracen	mg/kg	1,1	0,5	DIN ISO 18287	HE
Fluoranthen	mg/kg	6,6	0,5	DIN ISO 18287	HE
Pyren	mg/kg	4,6	0,5	DIN ISO 18287	HE
Benz(a)anthracen	mg/kg	3,3	0,5	DIN ISO 18287	HE
Chrysen	mg/kg	4,4	0,5	DIN ISO 18287	HE
Benzo(b)fluoranthen	mg/kg	3,8	0,5	DIN ISO 18287	HE
Benzo(k)fluoranthen	mg/kg	1,8	0,5	DIN ISO 18287	HE
Benzo(a)pyren	mg/kg	2,7	0,5	DIN ISO 18287	HE
Dibenzo(a,h)anthracen	mg/kg	0,76	0,5	DIN ISO 18287	HE
Benzo(g,h,i)perylen	mg/kg	2,4	0,5	DIN ISO 18287	HE
Indeno(1,2,3-c,d)pyren	mg/kg	1,4	0,5	DIN ISO 18287	HE
Summe PAK gesamt	mg/kg	37,56		DIN ISO 18287	HE

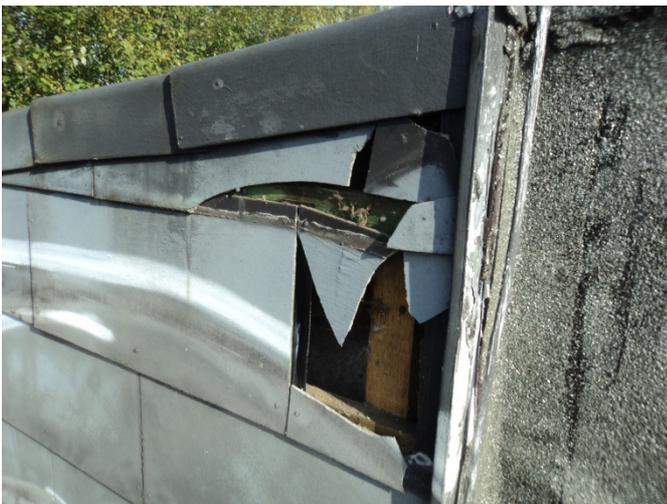
Die Kunstschieferverkleidungen der Attika von Halle 3, des Wohnhauses Baumstraße 8 und die dortige Fensterbank am EG-Balkon sind asbesthaltig; es handelt sich um fest gebundenen Asbestzement. Gleiches gilt für die Kaminabdeckung des Wohnhauses Baumstraße 8, das Wellzementdach von Halle 3 und das Toschi-Rohr in Halle 3.

Bild 15: Westgiebel Halle 3 (P 9)

Asbestnachweis		Ja		VDI 3866, Bl.5	B1
Asbestart		Chrysotil		VDI 3866, Bl.5	B1
Asbestgehalt, geschätzter Anteil		5 - 20 %		VDI 3866, Bl.5	B1

Der Ausbau und die Entsorgung von Asbest müssen nach den Vorgaben der TRGS 519 (5) durchgeführt werden. Für die Gefährlichkeit ist die Bindungsform des Asbestes von entscheidender Bedeutung (schwachgebunden, Asbestzement).

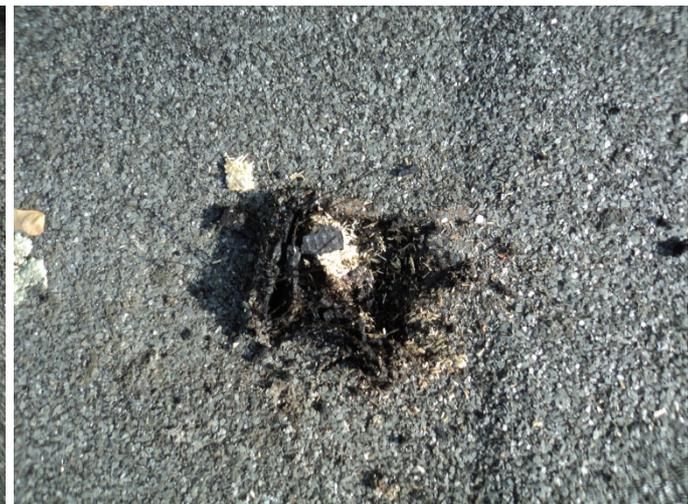
Bild 16: Dach Halle 4 (P 10)

Naphthalin	mg/kg	< 0,50	0,5	DIN ISO 18287	HE
Acenaphthylen	mg/kg	< 1,0	1	DIN ISO 18287	HE
Acenaphthen	mg/kg	< 0,50	0,5	DIN ISO 18287	HE
Fluoren	mg/kg	< 0,50	0,5	DIN ISO 18287	HE
Phenanthren	mg/kg	0,61	0,5	DIN ISO 18287	HE
Anthracen	mg/kg	< 0,50	0,5	DIN ISO 18287	HE
Fluoranthren	mg/kg	0,81	0,5	DIN ISO 18287	HE
Pyren	mg/kg	0,96	0,5	DIN ISO 18287	HE
Benz(a)anthracen	mg/kg	0,68	0,5	DIN ISO 18287	HE
Chrysen	mg/kg	1,7	0,5	DIN ISO 18287	HE
Benzo(b)fluoranthren	mg/kg	1,7	0,5	DIN ISO 18287	HE
Benzo(k)fluoranthren	mg/kg	< 0,50	0,5	DIN ISO 18287	HE
Benzo(a)pyren	mg/kg	1,1	0,5	DIN ISO 18287	HE
Dibenzo(a,h)anthracen	mg/kg	0,52	0,5	DIN ISO 18287	HE
Benzo(g,h,i)perylen	mg/kg	1,9	0,5	DIN ISO 18287	HE
Indeno(1,2,3-c,d)pyren	mg/kg	< 0,50	0,5	DIN ISO 18287	HE
Summe PAK gesamt	mg/kg	9,98		DIN ISO 18287	HE

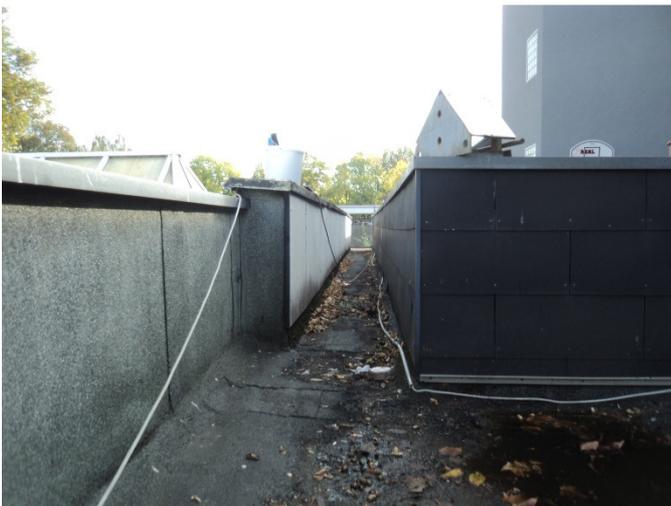
Bild 21: Kunstschieferverkleidungen (P 15, P 16)

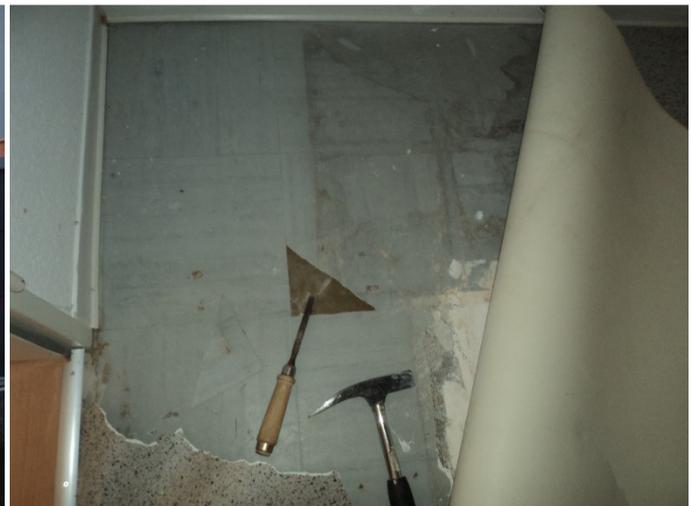
Bild 22: Küche DG Baumstr. 10 (Kunststoff P 17/
Kleber P 18)

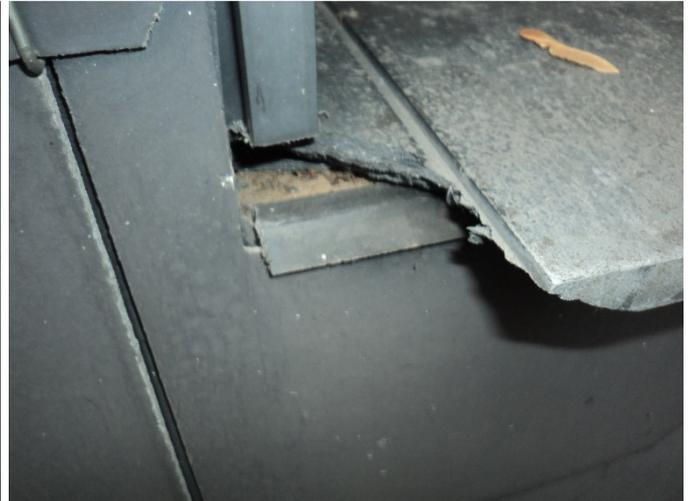
Bild 26: Baumstr. 8 Verkleidung Rückseite/
Fensterbank (P 22/P 23)
