Menden, 9. August 2021

**Ergebnis Baumuntersuchungen Bestandsbäume, Neubauplanung BV Gabelsberger Straße / Harkortstraße 19, Herne  
Archivnummer 979/2021**

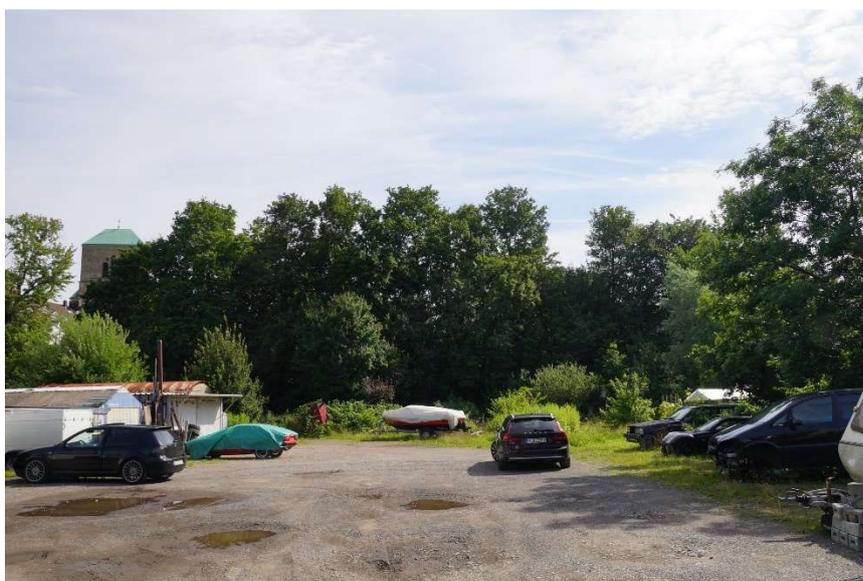
Bei den auf dem Grundstück des Amtsgerichts (Flurstück 245) sehr grenznah stehenden Bäumen handelt es sich um Feld- Ahrone (*Acer campestre* L.), anscheinend eine durchgewachsene, ehemalige Hecke. Die vitalen Bäume stehen teilweise sehr dicht beieinander und sind von den Durchmesser her stark differenziert, ein stärkerer Ahron weist einen Stämmlingsbruch auf, einige Bäume

Foto 1: Feld- Ahorne an der östlichen Grundstücksseite

könnten bereits Grenzbäume sein. Der auf dem Grundstück Flurstück 228 angrenzende Boden ist stark verdichtet, die Bodensonde kann meist nur etwa 10 cm tief eindringen, der Wurzelbereich ist teilweise überbaut, betoniert oder mit Vlies und Kies bzw. Schotter befestigt. Diese Bäume können grundsätzlich erhalten werden, die Einkürzung / Entfernung einzelner Starkäste oder unterständiger Bäume gefährdet die Gesamtgruppe nicht, eine Baumpflege ist wünschenswert. Zu weiteren Baum- schutzmaßnahmen für diese Bäume wird später noch ausgeführt.

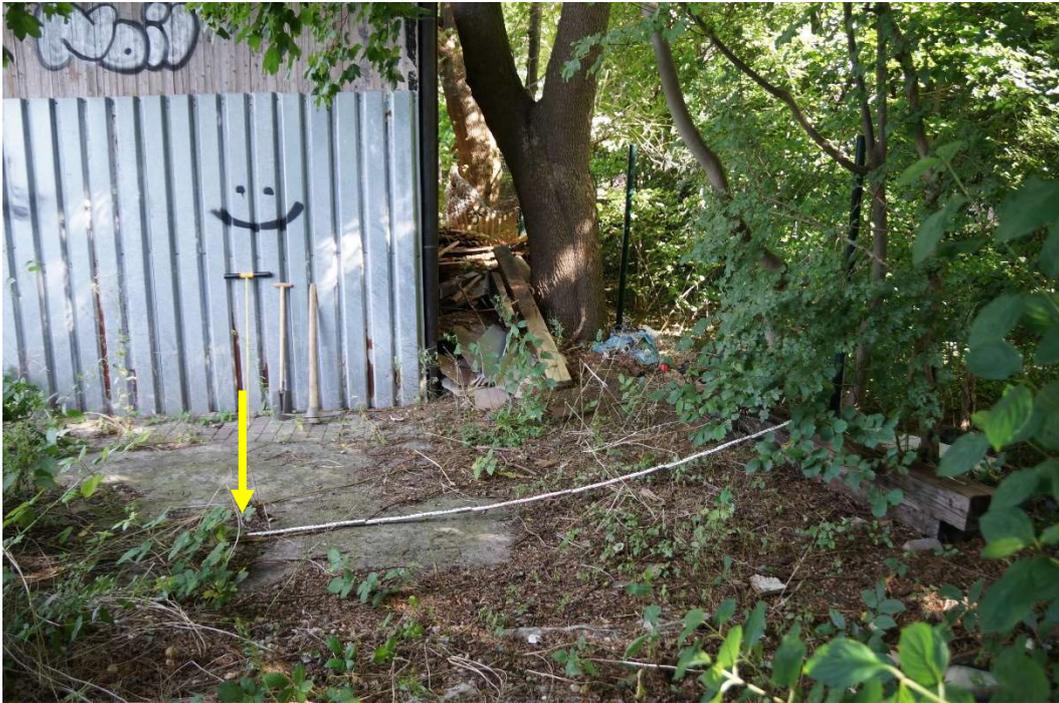
Foto 2: der Wurzelbereich der Feld-Ahorne ist jetzt teilweise überbaut oder mit Beton versiegelt, andere Bereiche verdichtet, hier tritt sogar eine Verbesserung des Wurzelraumes ein, 3 m Messlatte

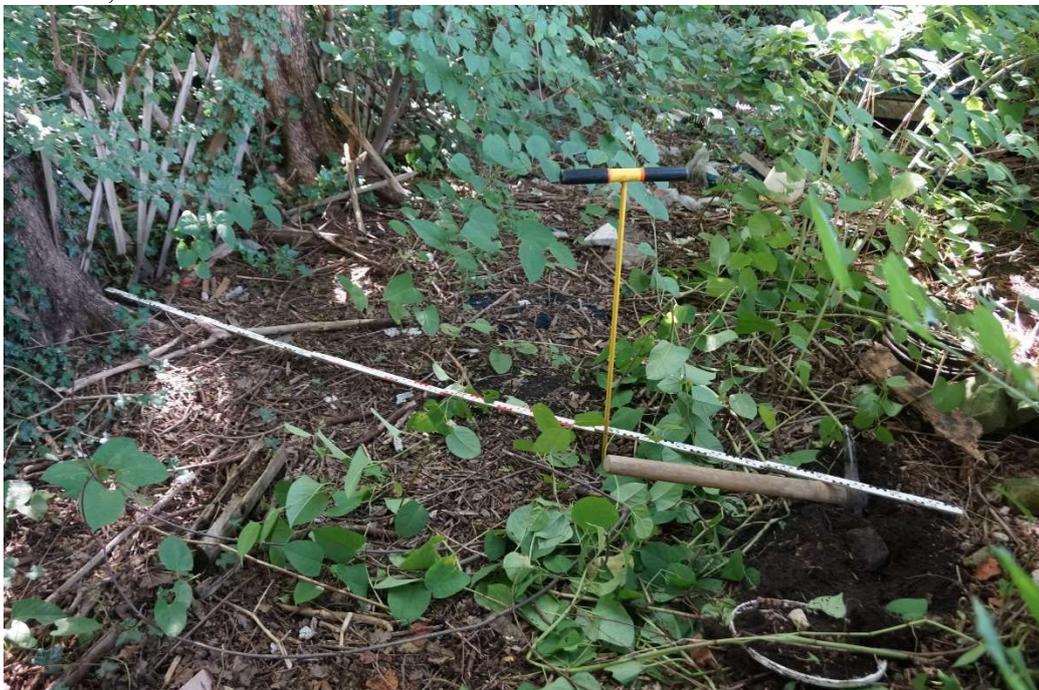
oberflächennah stark verdichtet ist (vormaliges Werksgelände eines Galabau- Betriebs) ist davon auszugehen, dass die grenzbegleitenden Feld- Ahorne ihr Wurzelwerk zum Großteil auf dem Gartengelände des Amtsgerichts gebildet haben. Zwei Probeschurfe bis zum Verdichtungshorizont ergaben nur eine geringe Durchwurzelung, die Schäden durch die Anlage der Feuerwehrumfahrung sollten also gering bleiben. Zur Verbesserung der Lebensbedingungen der Feldahorne sollte der Wegekörper etwas erhöht gebaut werden und in Richtung der Bäume entwässern, so wird Wasser auf der Fläche gehalten und die Bedingungen für die Ahorne verbessert. Entlang der Außenkante der Wegeführung ist vorab ein Wurzelvorhang (wie in der RAS-LP 4 beschrieben, Bild 16) anzulegen bis zur erforderlichen Bautiefe des Weges.

Foto 3: 1m Bodensonde trifft bereits nach 10 cm auf starken Widerstand, keine wesentlichen Wurzeln beim Probeschurf gefunden, 3m Messlatte

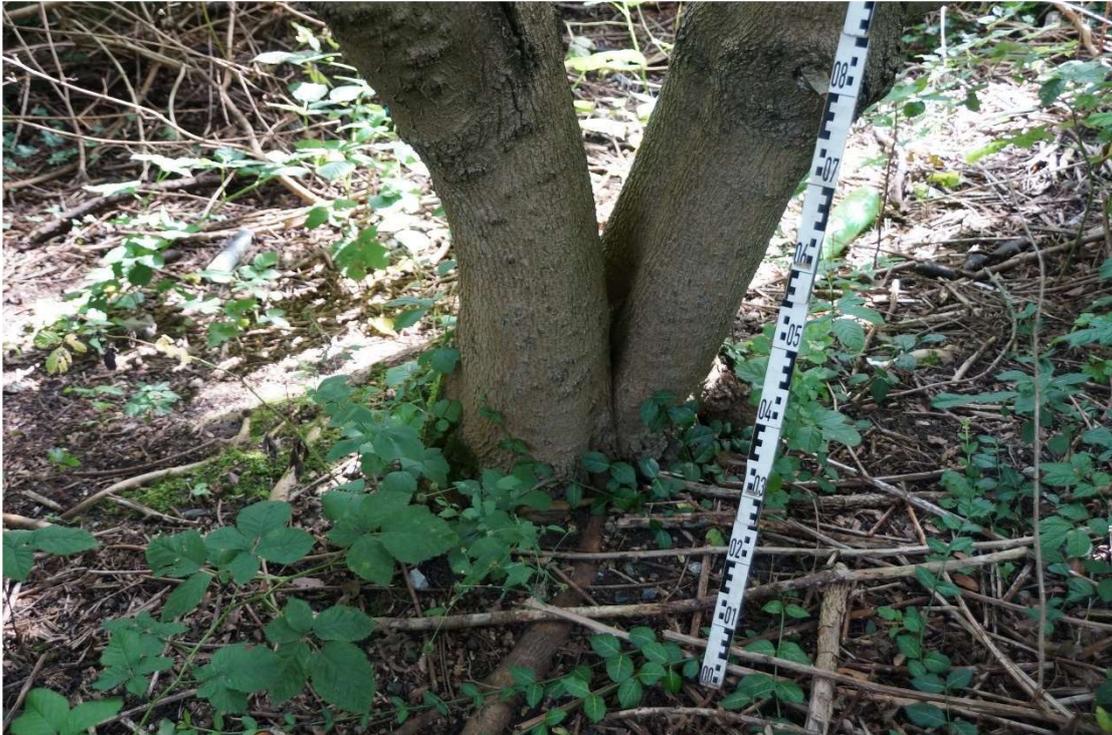
Baum 1) Feld- Ahorn, steiler Tiefzwiesel mit sehr oberflächennahen Wurzeln. Erhalt wäre aufgrund des Standortes und den Abständen zur geplanten Bebauung möglich, aber aufgrund des Zwiesels und der Probleme im Boden nicht sinnvoll.

Foto 4: der Feld- Ahorn 1) mit steil ausgebildetem Tiefzwiesel und oberflächennahen Wurzeln ist trotz räumlich gutem Standort nicht erhaltenswert

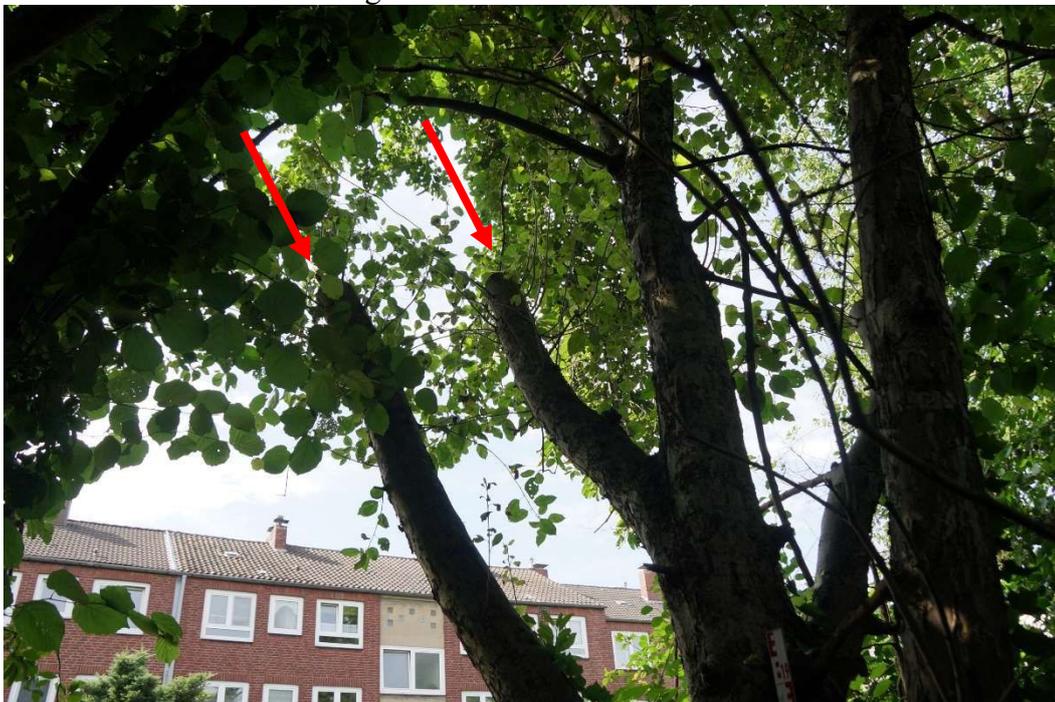
Baum 4) ist ein Apfel (Fruchtsorte) mit größeren Kappungsstellen in Richtung der Garagen, der Baum kann mittelfristig erhalten werden, größeren Aufwand für den Erhalt zu treiben lohnt aber nicht.

Foto 5: der Apfel 4) mit Kappungen zum Garagenhof hin

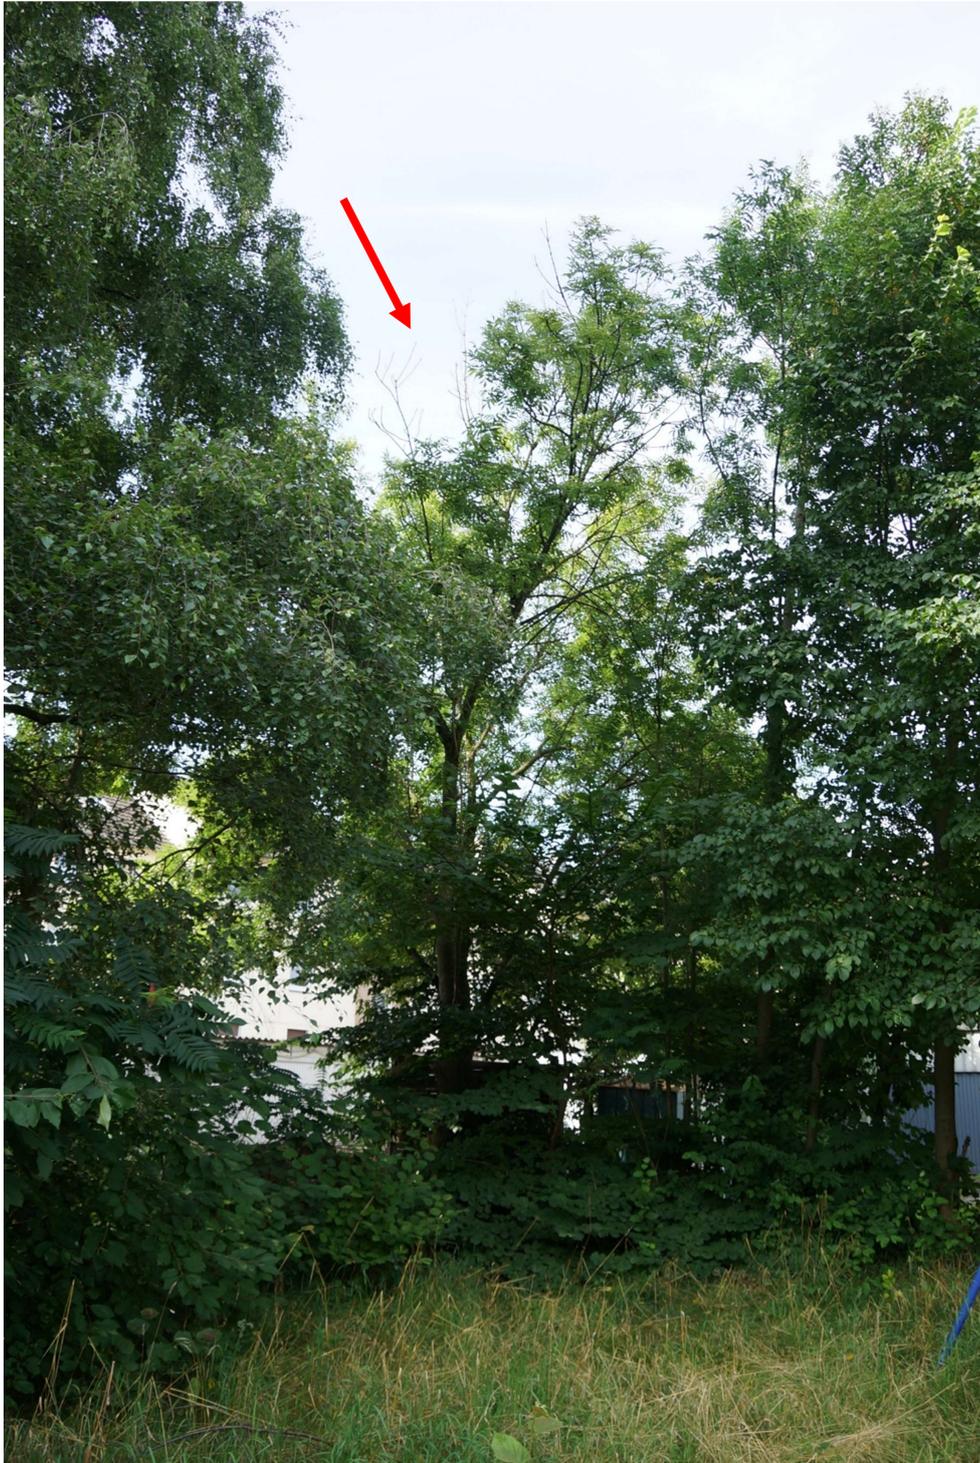
Baum 10) ist noch einmal eine Esche, die bereits erhebliche Kronenschäden wohl aufgrund des Eschentriebsterbens aufweist, der Erhalt dieses Baumes ist nicht sinnvoll.

Foto 6: Esche 10) mit erheblichen Schäden im Kronenbereich, nicht erhaltenswert

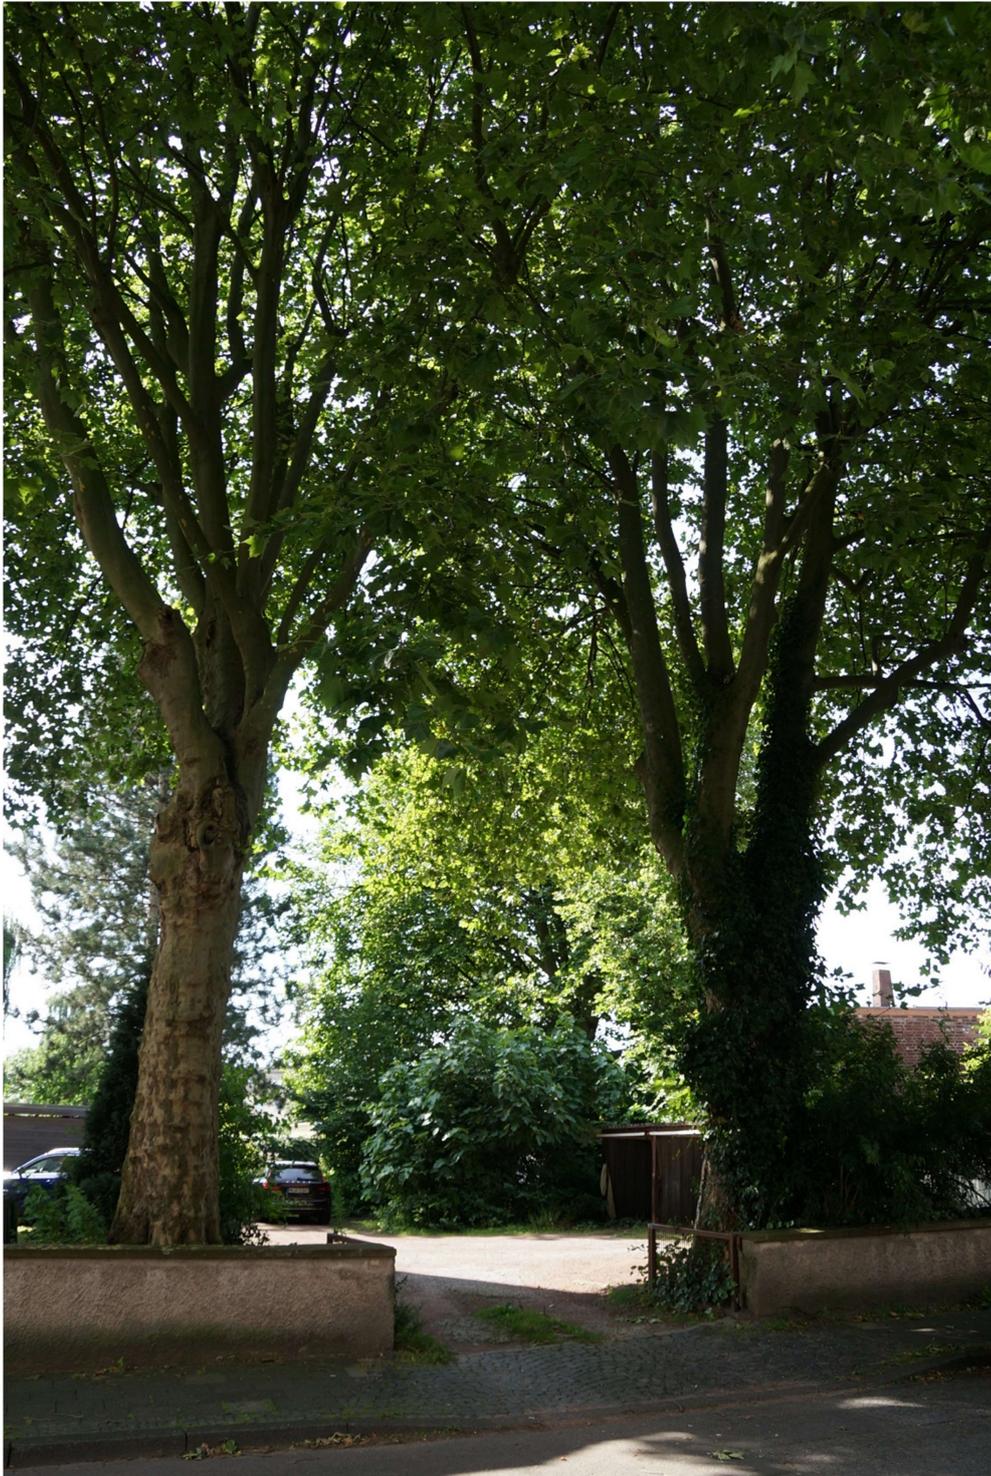
Anders sieht die Lage auf dem Flurstück 216 aus. Die beiden Platanen (*Platanus x acerifolia* (AIT) WILLD.) direkt am Gehweg können nicht erhalten werden, da die Erstellung der Erschließungsstraße und die Verlegung der Medien nicht möglich wäre, der westliche Baum stünde mitten auf der Erschließungsstraße. An der benachbarten Platane würden ebenfalls erhebliche Schäden im Wurzelbereich entstehen, zudem wäre dieser Baum durch die Freistellung beeinträchtigt, so dass wohl auch dieser Baum gefällt werden muss. Die weiter südlich an der westlichen Grundstücksgrenze zwischen den Garagen stehende Platane kann ebenfalls nicht erhalten werden, da der Baum erhöht auf einem Erdhügel steht und durch den Bau der Straße viel Wurzelraum verloren ginge. Dieser Baum weist durch einen Kronenbruch, wohl im Pfingststurm Ela, zudem eine erhebliche Vorschädigung auf. Weiter stehen auf dem Grundstück noch zwei vitale Schwarzkiefern (*Pinus nigra ssp. nigra* ARNOLD.), die durch den Bau der Straße ebenfalls so viele Wurzelraum verlieren würden, dass auch diese Bäume nicht erhalten bleiben können.

Foto 7: die Platane rechts auf Flurstück 216 steht direkt im Bereich der erforderlichen Zuwegung

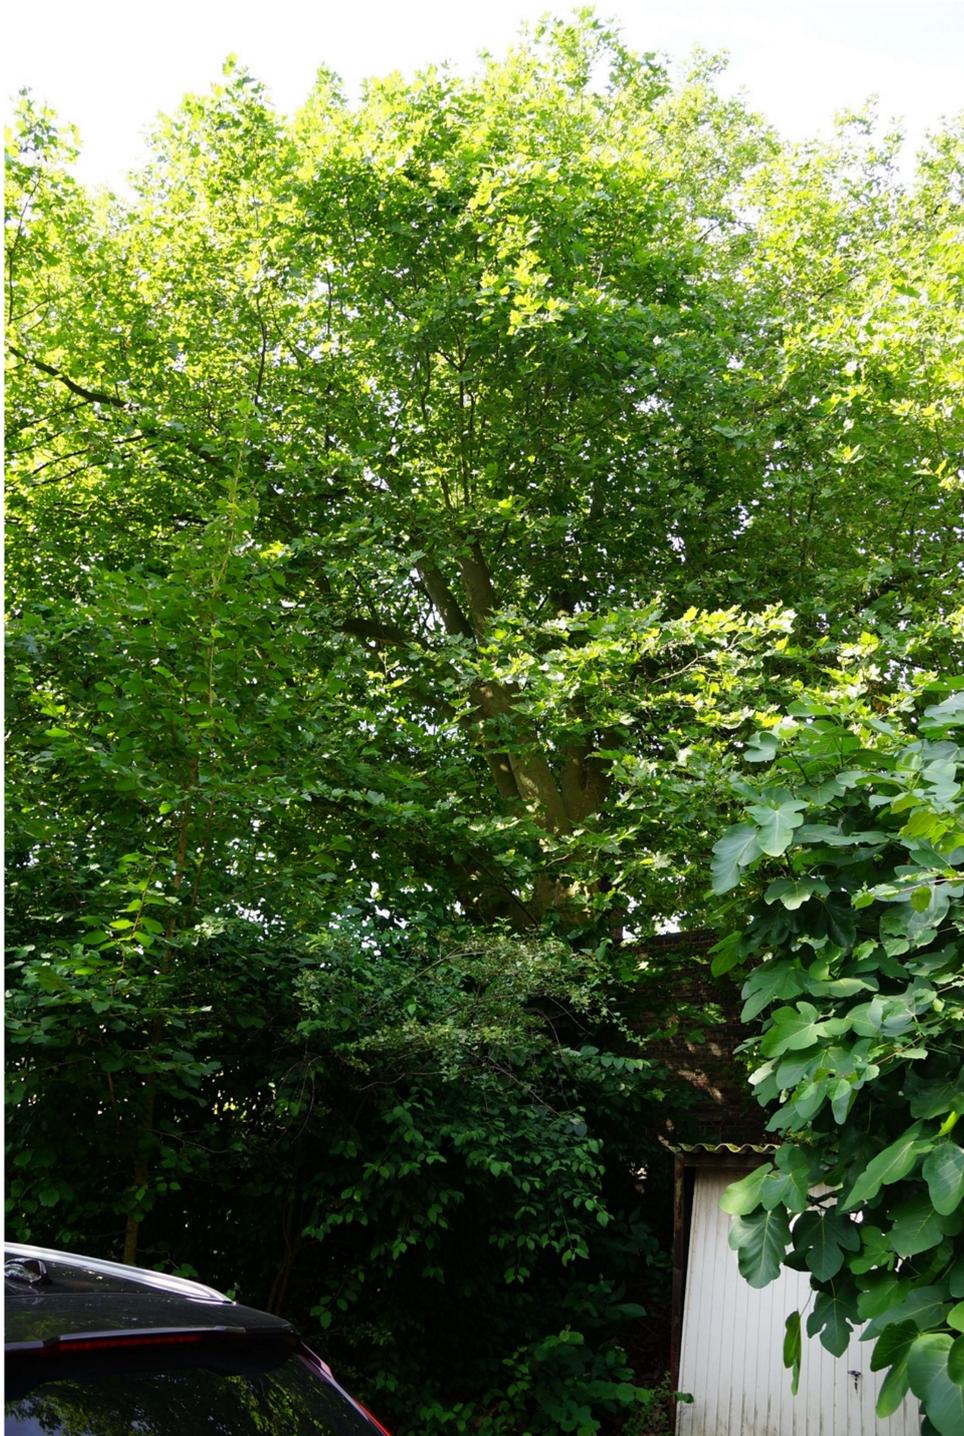
Foto 8: Platane zwischen den Garagen auf Flurstück 216 mit Restkrone nach Kronenbruch im Pfingststurm Ela
