Projektnummer: 08-La-190

# **Ehemaliger NATO-Flugplatz in Hopsten**

## **- GEBÄUDESCHADSTOFFERFASSUNG -**

Detmold, im Februar 2010

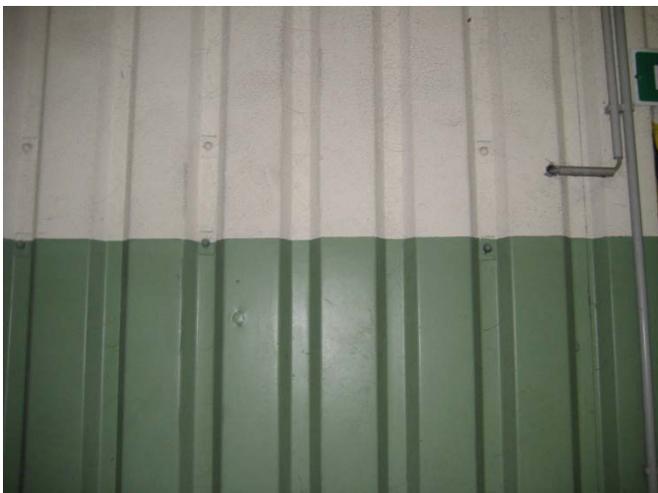
Geb. Nr.	Baujahr (geändert)	Probenbezeichnung	Asbestart	erfasster Spritzputz (asbesthaltig)
105	unbekannt	Gebäude 105 Spritzputz innen	Chrysotil 1-15%	Gesamter Innenraum Werkhalle - Wand ab 1,8 m, Decke, Rohre Heizkanäle (ca. 0,5 mm mächtig)

Der Putz wurde direkt auf die grün gestrichene Stahlprofil Innenwand der Werkhalle in einer Mächtigkeit von rund 0,5 mm aufgebracht.

**Abbildung 1: Spritzputz (asbesthaltig) in Gebäude 105**

Um eine Gefährdung ausschließen zu können, empfehlen wir als erste Maßnahme die Durchführung einer Raumluftmessung. Außerdem ist unbedingt darauf zu achten, dass keine Beschädigungen an dem bestehenden Spritzputz vorgenommen werden, um einen Faserübergang in die Raumluft zu unterbinden.

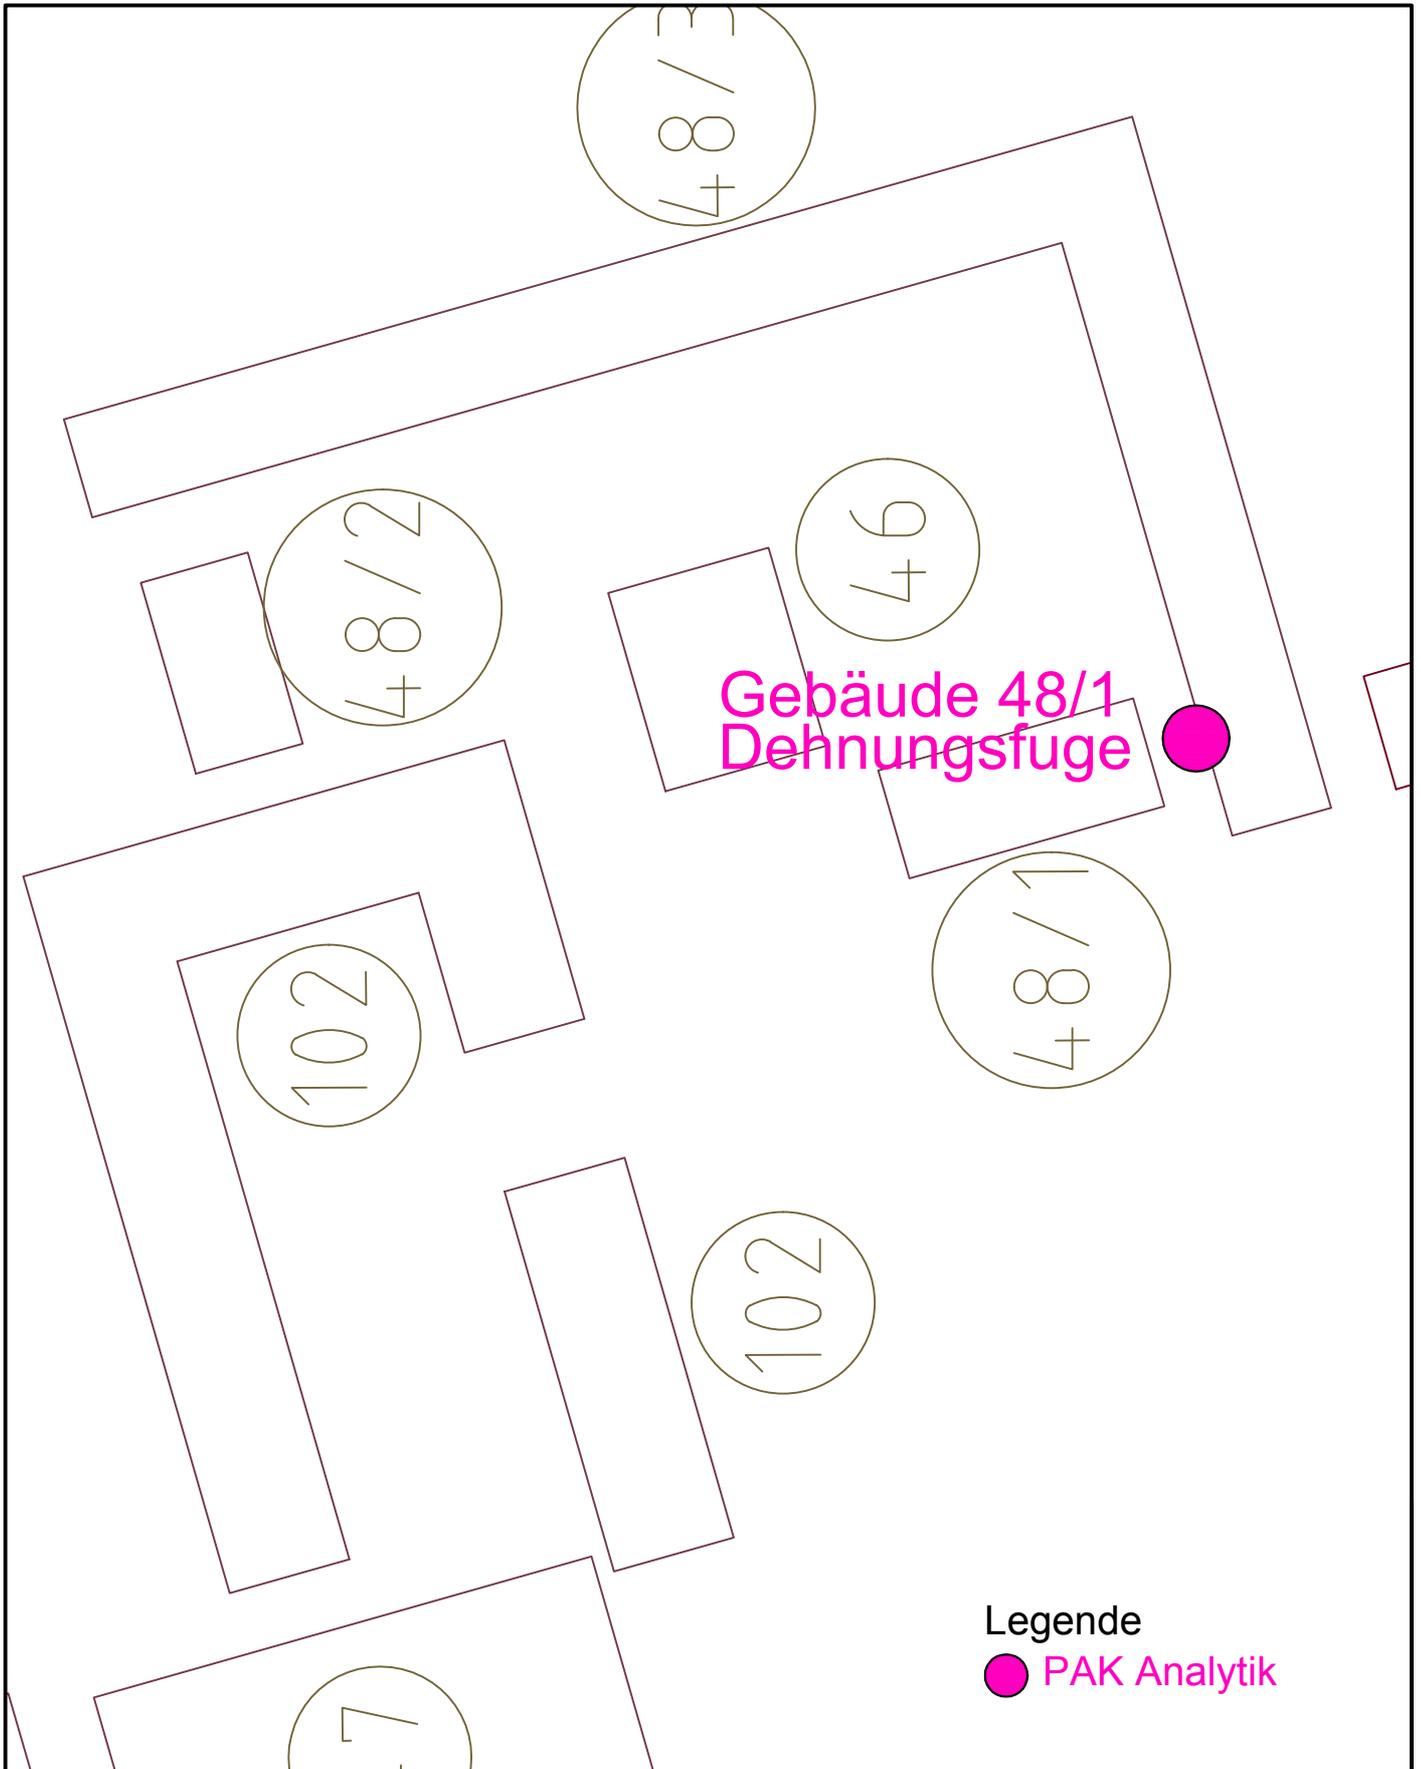
Gebäude 48/1  
Dehnungsfuge

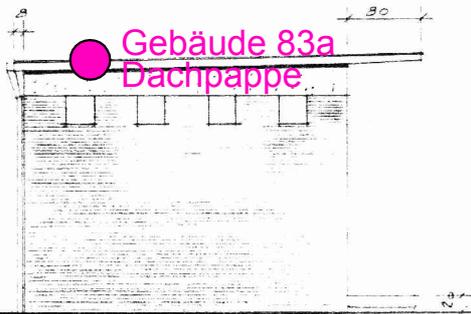
Gebäude 83a  
Dachpappe

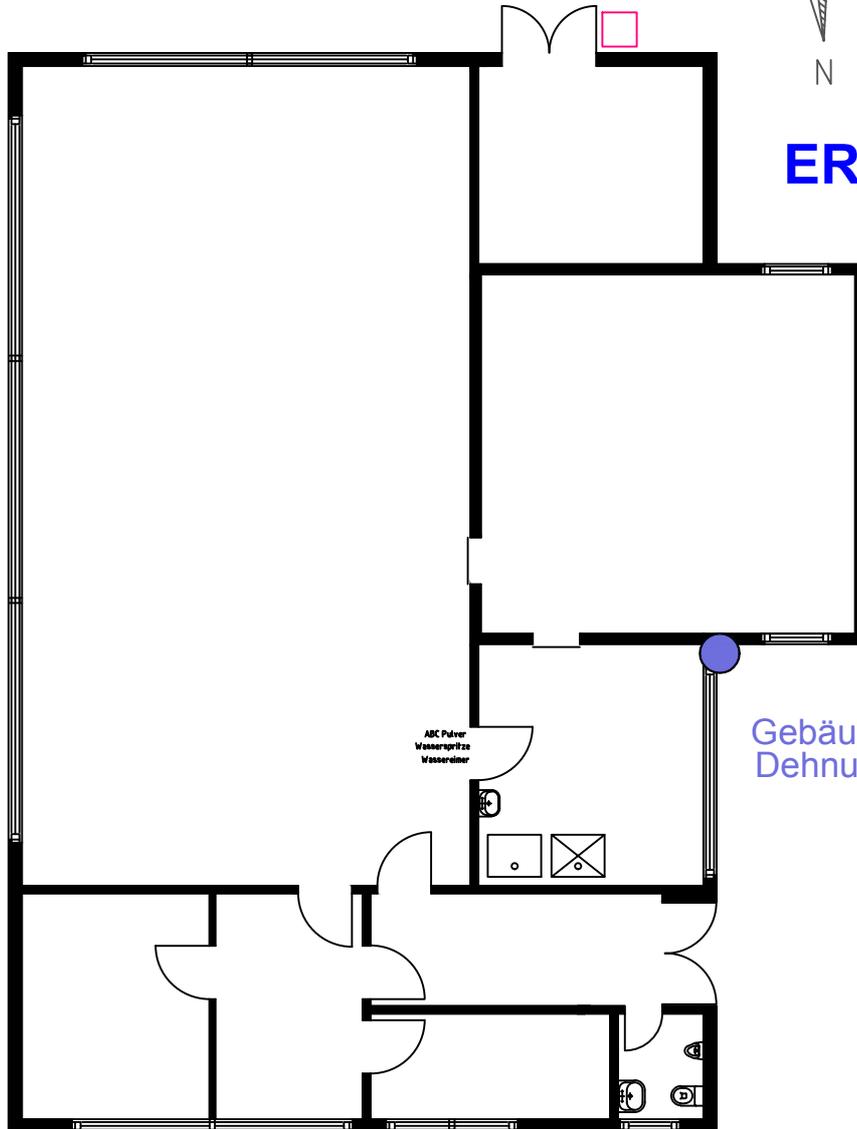
Gebäude 92  
Dehnungsfuge außen
