## **Bebauungsplan Nr. 325**

# **"Uerdinger Straße / Mühlenstraße"**

**Baumerfassung / -bewertung nach GALK**

Stand: 22. Juni 2023 (Fortschreibung der Fassung v. 29. November 2021)  
Der Erläuterungsbericht besteht insgesamt (inkl. Anhang) aus 47 Seiten.

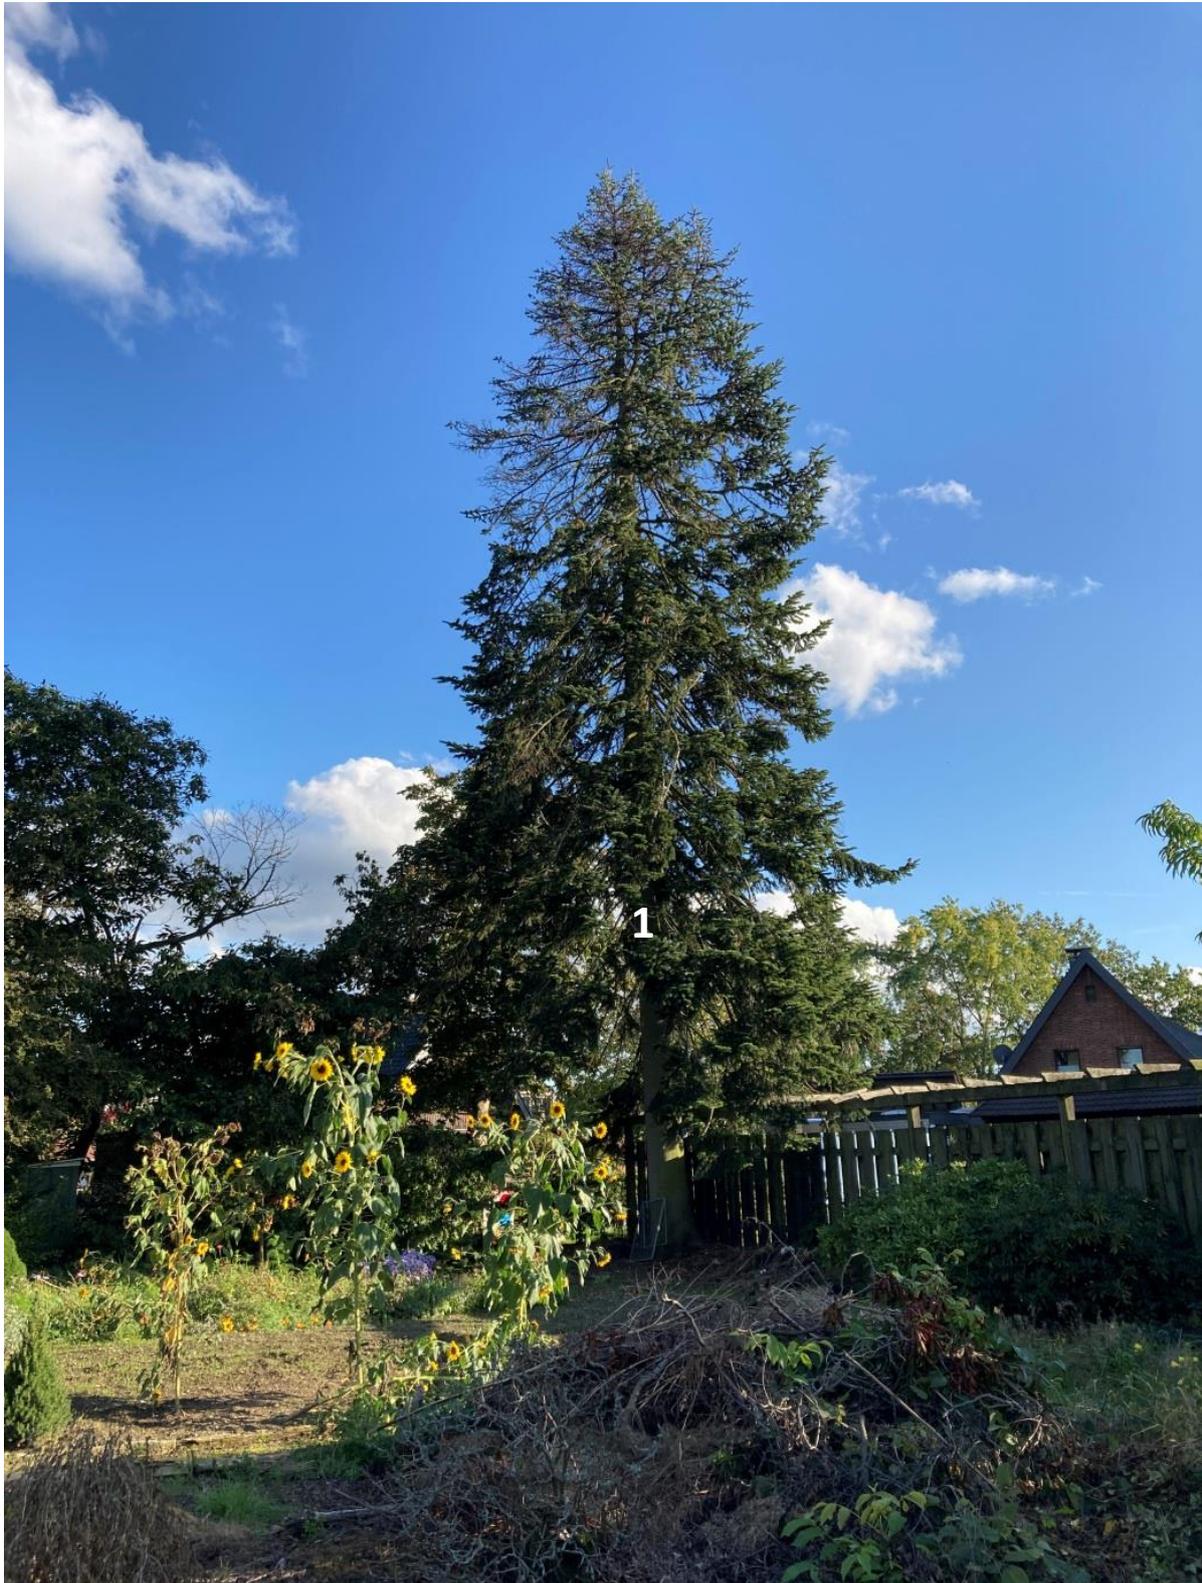
Foto 1: Blick auf die Nordmann-Tanne mit der Baumnummer 1.

Die Bäume stehen an südlichen Rand des ehemaligen Nutzgartens (Flurstück 236 und 832). Baum 1 steht zukünftig unmittelbar am Rand eines neuen Erschließungsweges. Aufgrund der damit einhergehenden Wurzel- und Kroneneingriffe ist ein Erhalt nicht möglich. Die Bäume 2 und 3 stehen im Bereich der zukünftigen Tiefgarage (siehe Abbildung 3b). Die Bäume 13 - 16 sind alle unterständig und zeigen einen aufgrund von Pflegerückständen unnatürlichen Habitus. Dennoch sind sie ortsbildprägend. Da sie außerhalb von festgesetzten Baugrenzen liegen, können sie jedoch durch angemessene Pflegemaßnahmen am Standort erhalten werden.

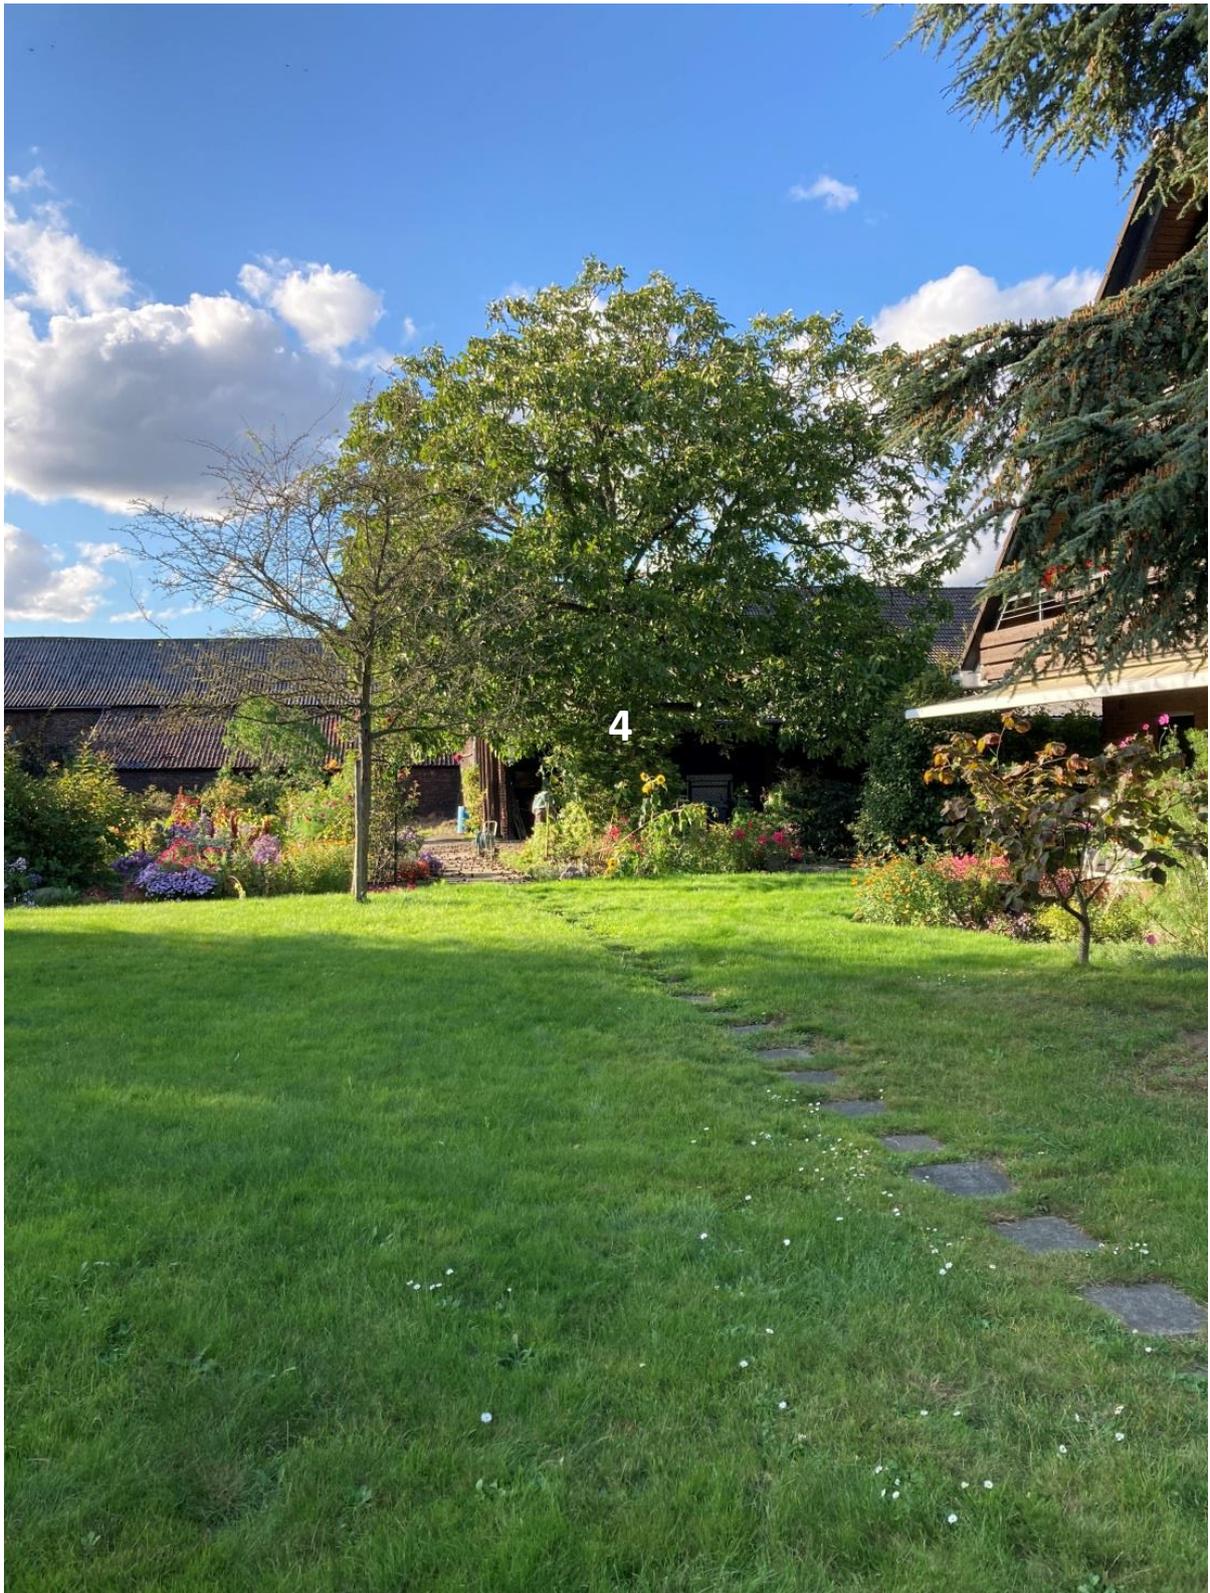
Foto 3: Blick auf die Walnuss mit der Baumnummer 4.

Die Walnuss mit der **Baumnummer 4** steht nach aktuellem Planstand direkt an einer Erschließungsstraße bzw. einer zukünftig erforderlichen Feuerwehraufstellfläche. Aufgrund der tief aufgebauten Krone müsste ein umfassender Baumpflegeschnitt durchgeführt werden, um den gesetzlich vorgeschriebenen lichten Raum von 4,5 m (Höhe) zu erreichen. Durch die notwendige Baumpflegemaßnahme wird jedoch der natürliche Habitus des Baumes unwillkürlich zerstört. Darüber hinaus erfolgen umfangreiche Eingriffe in den Wurzelbereich (Abgrabungen / Überbauung).

Ein nachhaltiger Erhalt nach Auffassung der Verfasser nicht möglich.

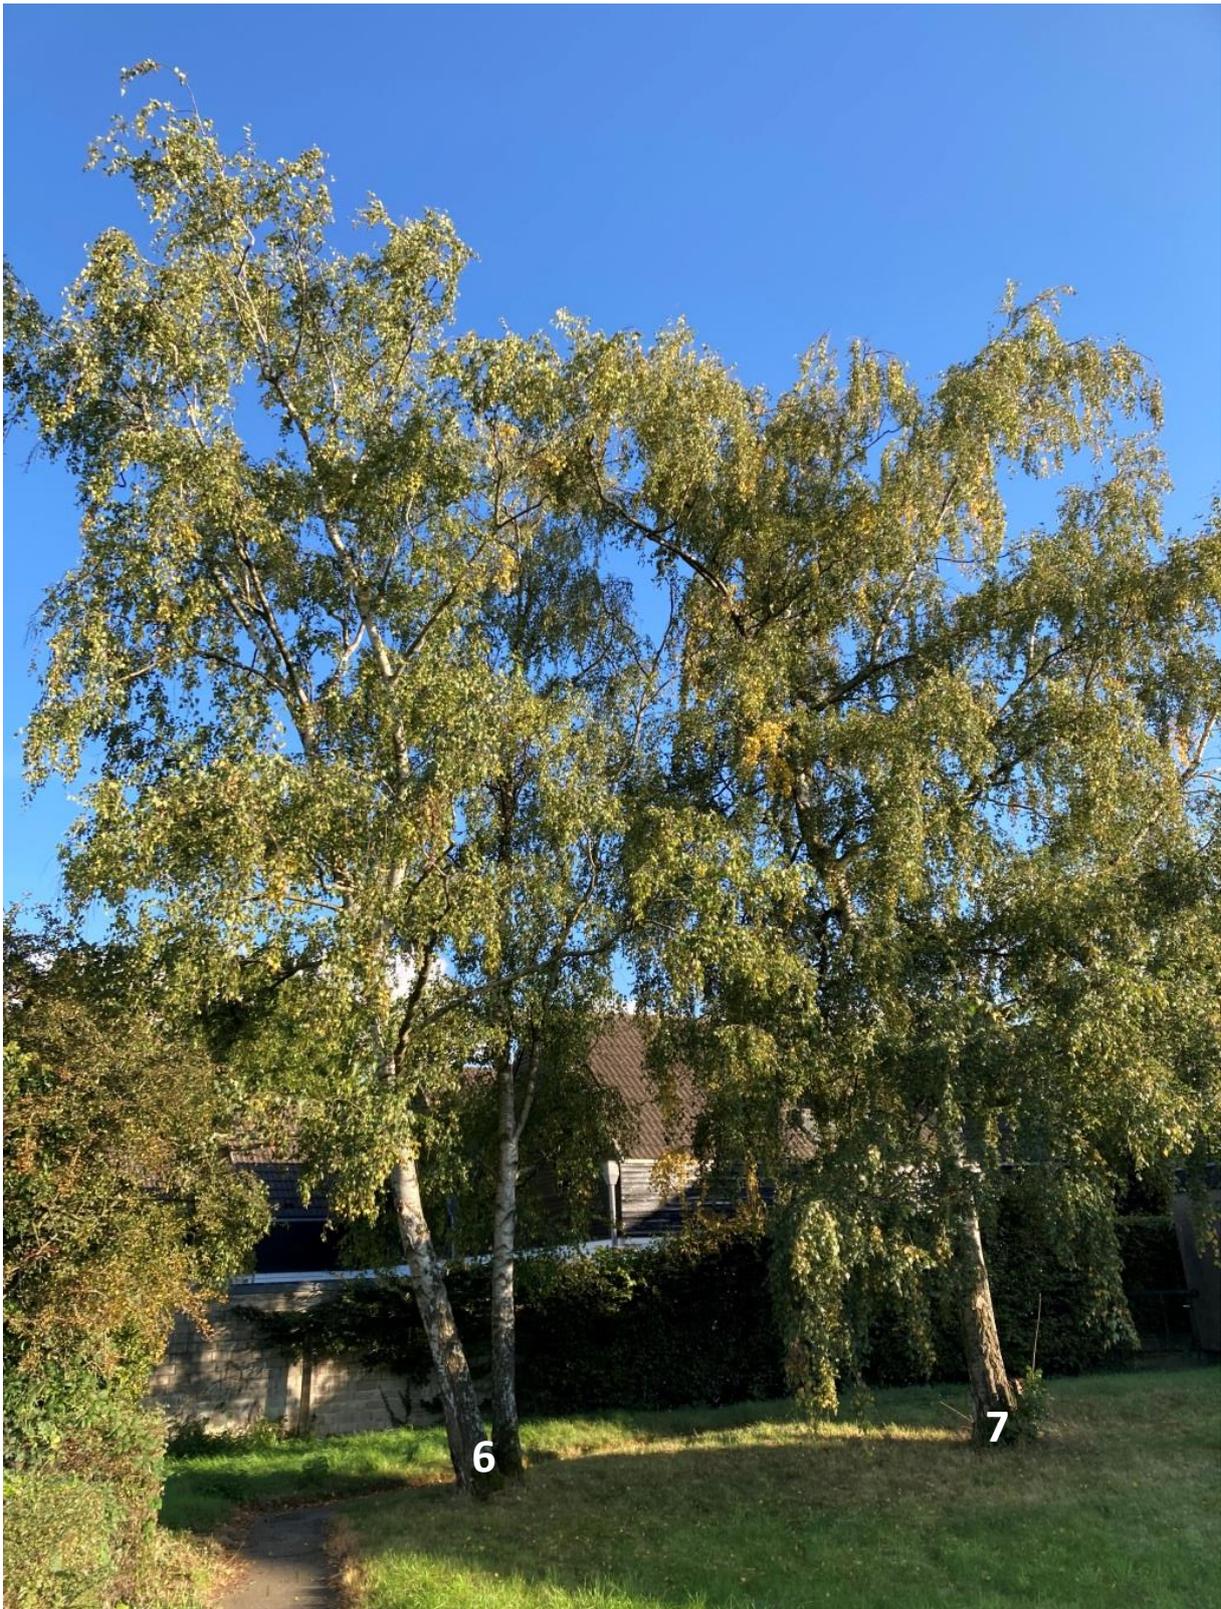
*Foto 5: Blick auf die beiden Sand-Birken an der südöstlichen Grenze des Untersuchungsgebietes.*

Die Betrachtungsgruppe umfasst drei Sand-Birken. Die Birke mit der **Baumnummer 6** zeigt eine gute Vitalität (Kategorie 1) und kann grundsätzlich in die städtebauliche Planung integriert werden. Die Birke mit der **Baumnummer 7** (Kategorie 2) hatte zum Zeitpunkt der Untersuchung bereits eine deutliche Fäule im Stammfußbereich, was einen langfristigen Erhalt (hier: Standsicherheit) unmöglich macht.

Die Bäume 6 und 7 sind nach Auffassung der Verfasser zwar nicht erhaltenswert, können aber durchaus einstweilen in die Planung integriert werden. Sie liegen außerhalb von neuen Erschließungsflächen und Baukörpern.

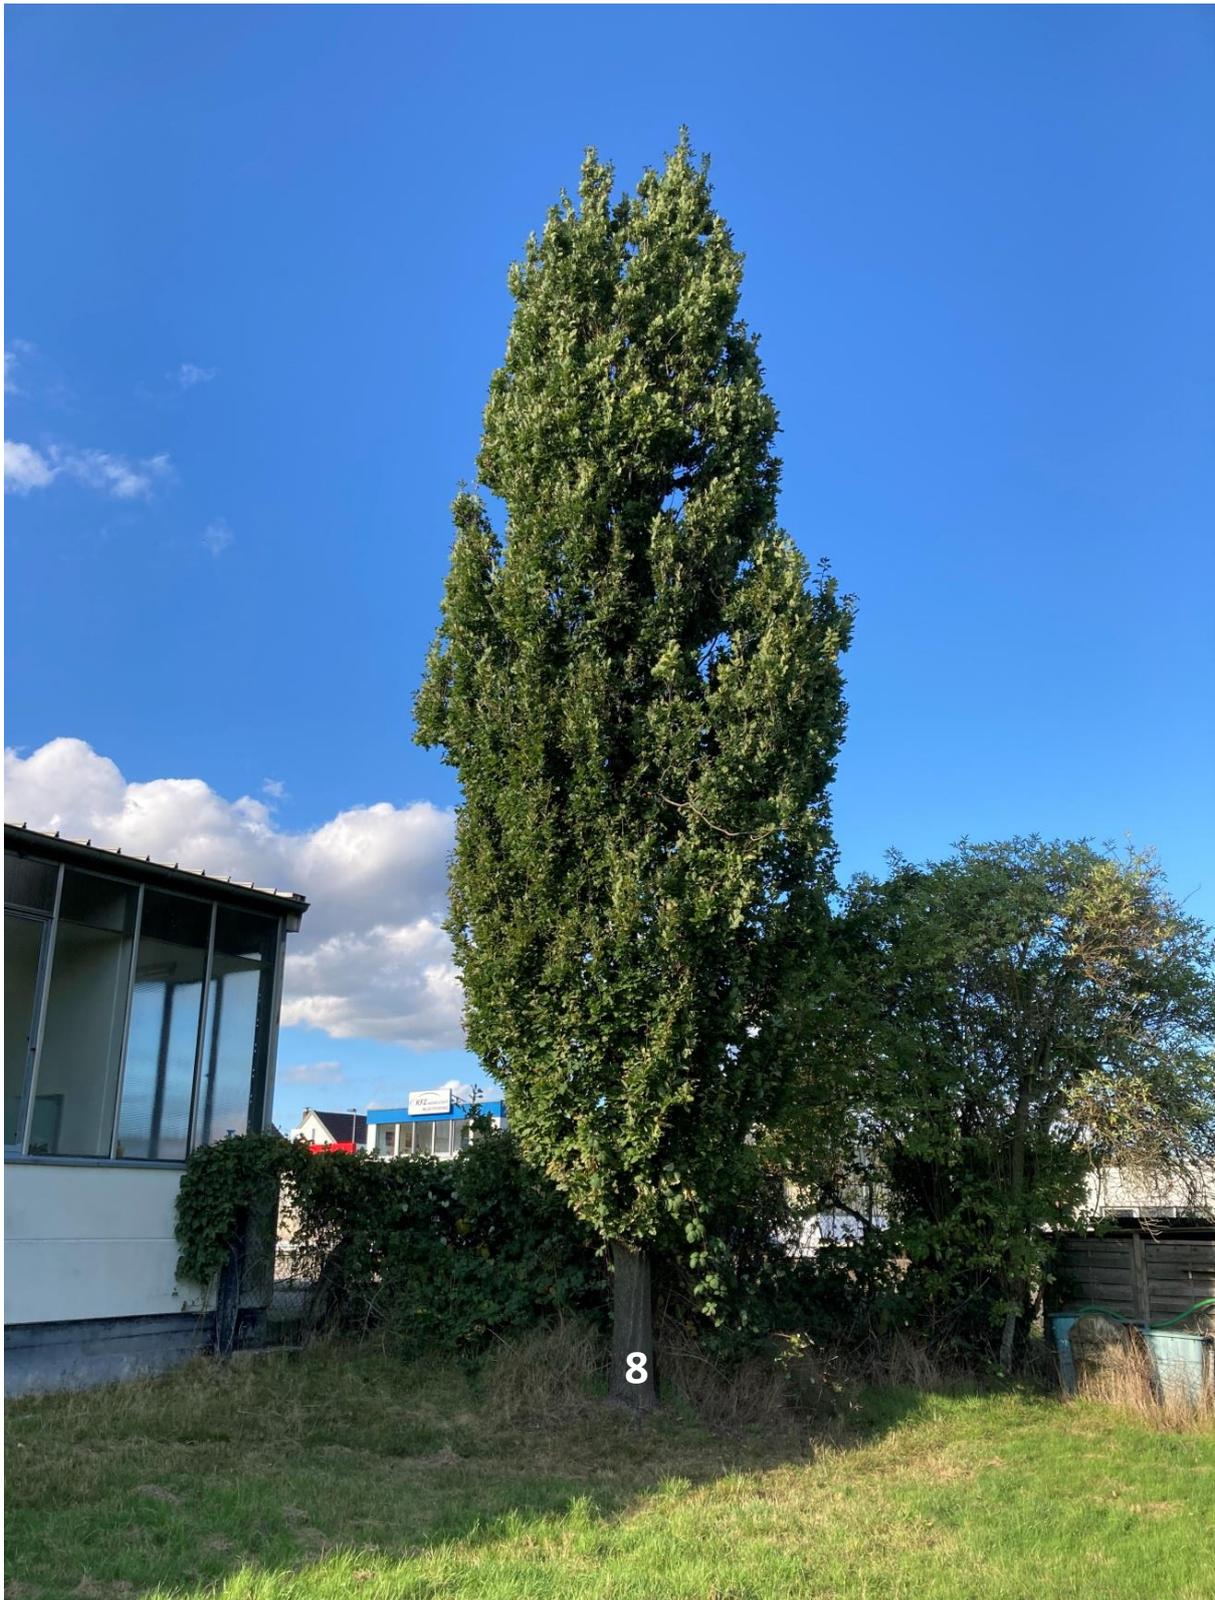
*Foto 6: Blick auf die Säulen-Eiche mit der Baumnummer 8 an der nordwestlichen Grundstücksgrenze*

Die Säulen-Eiche mit der **Baumnummer 8** zeigt aktuell einen guten Erhaltungszustand (Kategorie 2). Der Baum steht allerdings zwischen einem projektierten Erschließungsweg (Gehrecht gemäß B-Plan) sowie dem unterkellerten Neubau (MFH) und kann nach aktuellem Planungsstand – trotz des schlanken Habitus – aufgrund der zu erwartenden Wurzeleingriffe nicht in das städtebauliche Konzept integriert werden.

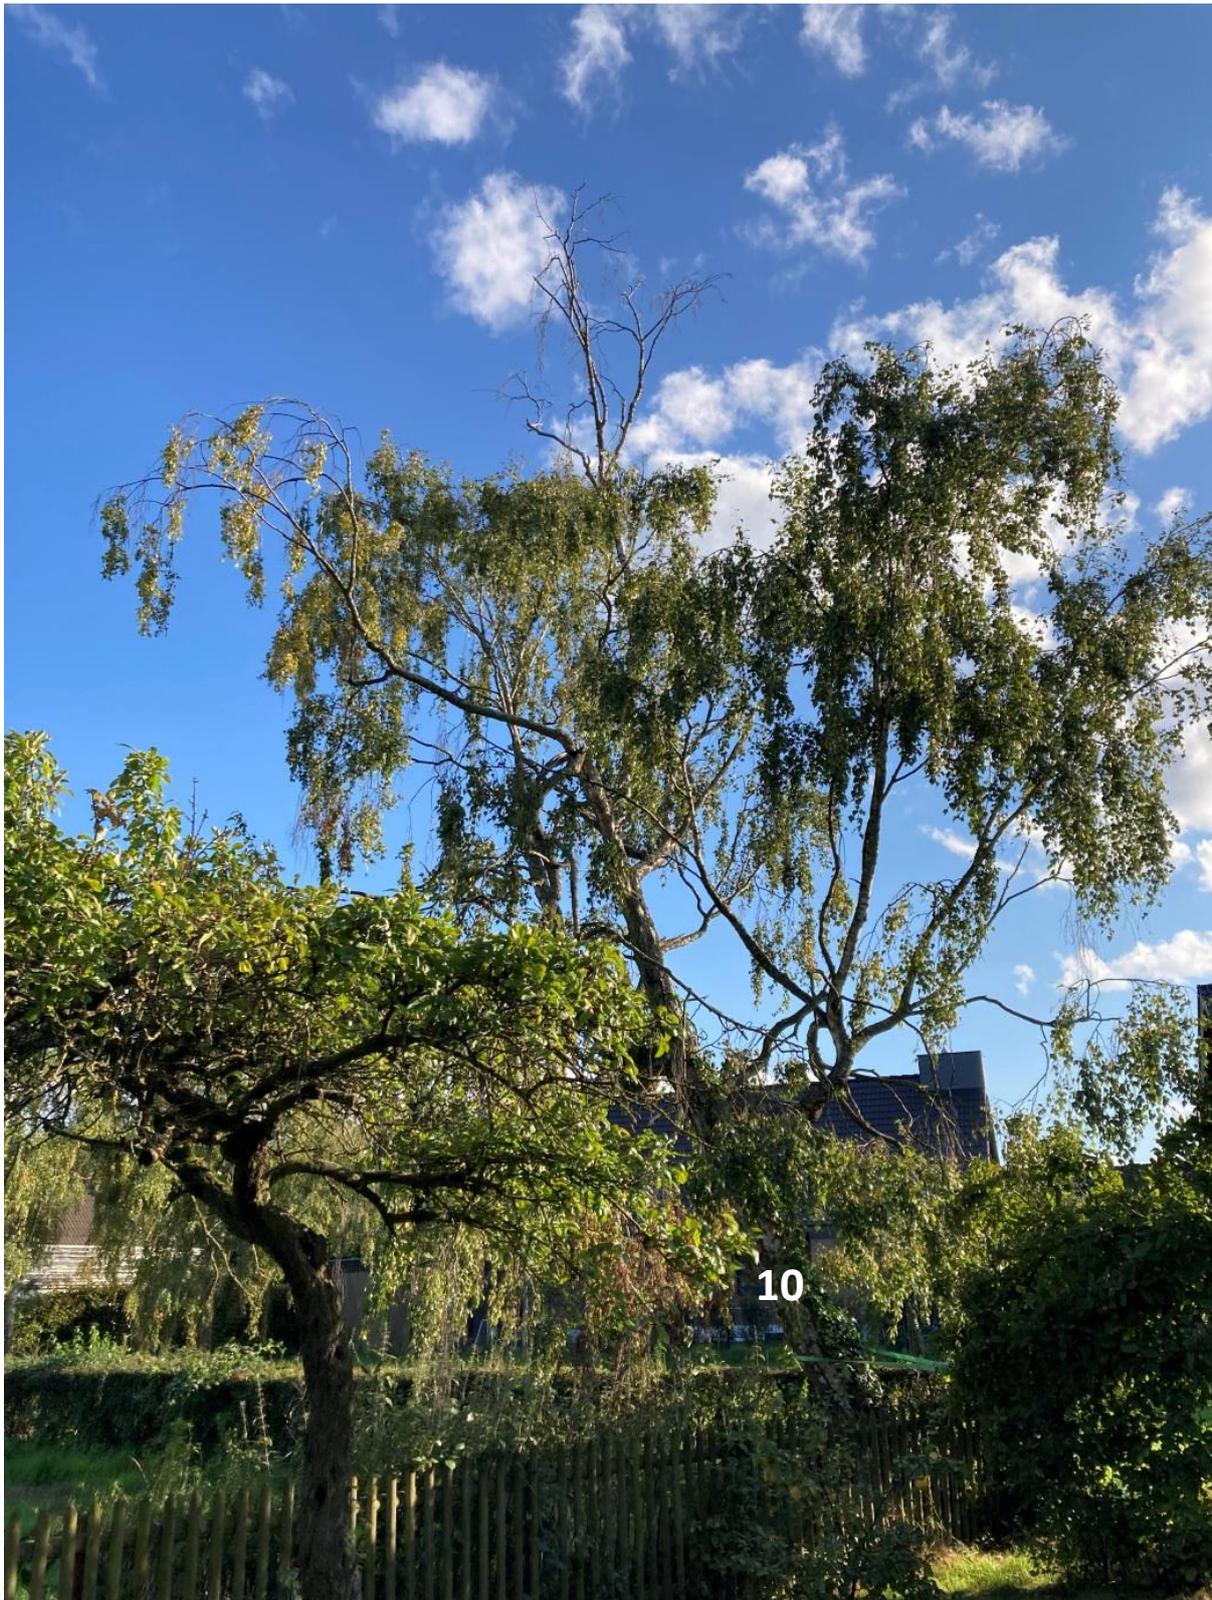
Foto 8: Die Sand-Birke mit der Baumnummer 10.

Die Sand-Birke mit der **Baumnummer 10** (Kategorie 4) zeigte deutliche Schäden im gesamten Kronenbereich und sollte mittelfristig gefällt werden, da die Verkehrssicherheit nicht mehr gegeben ist.

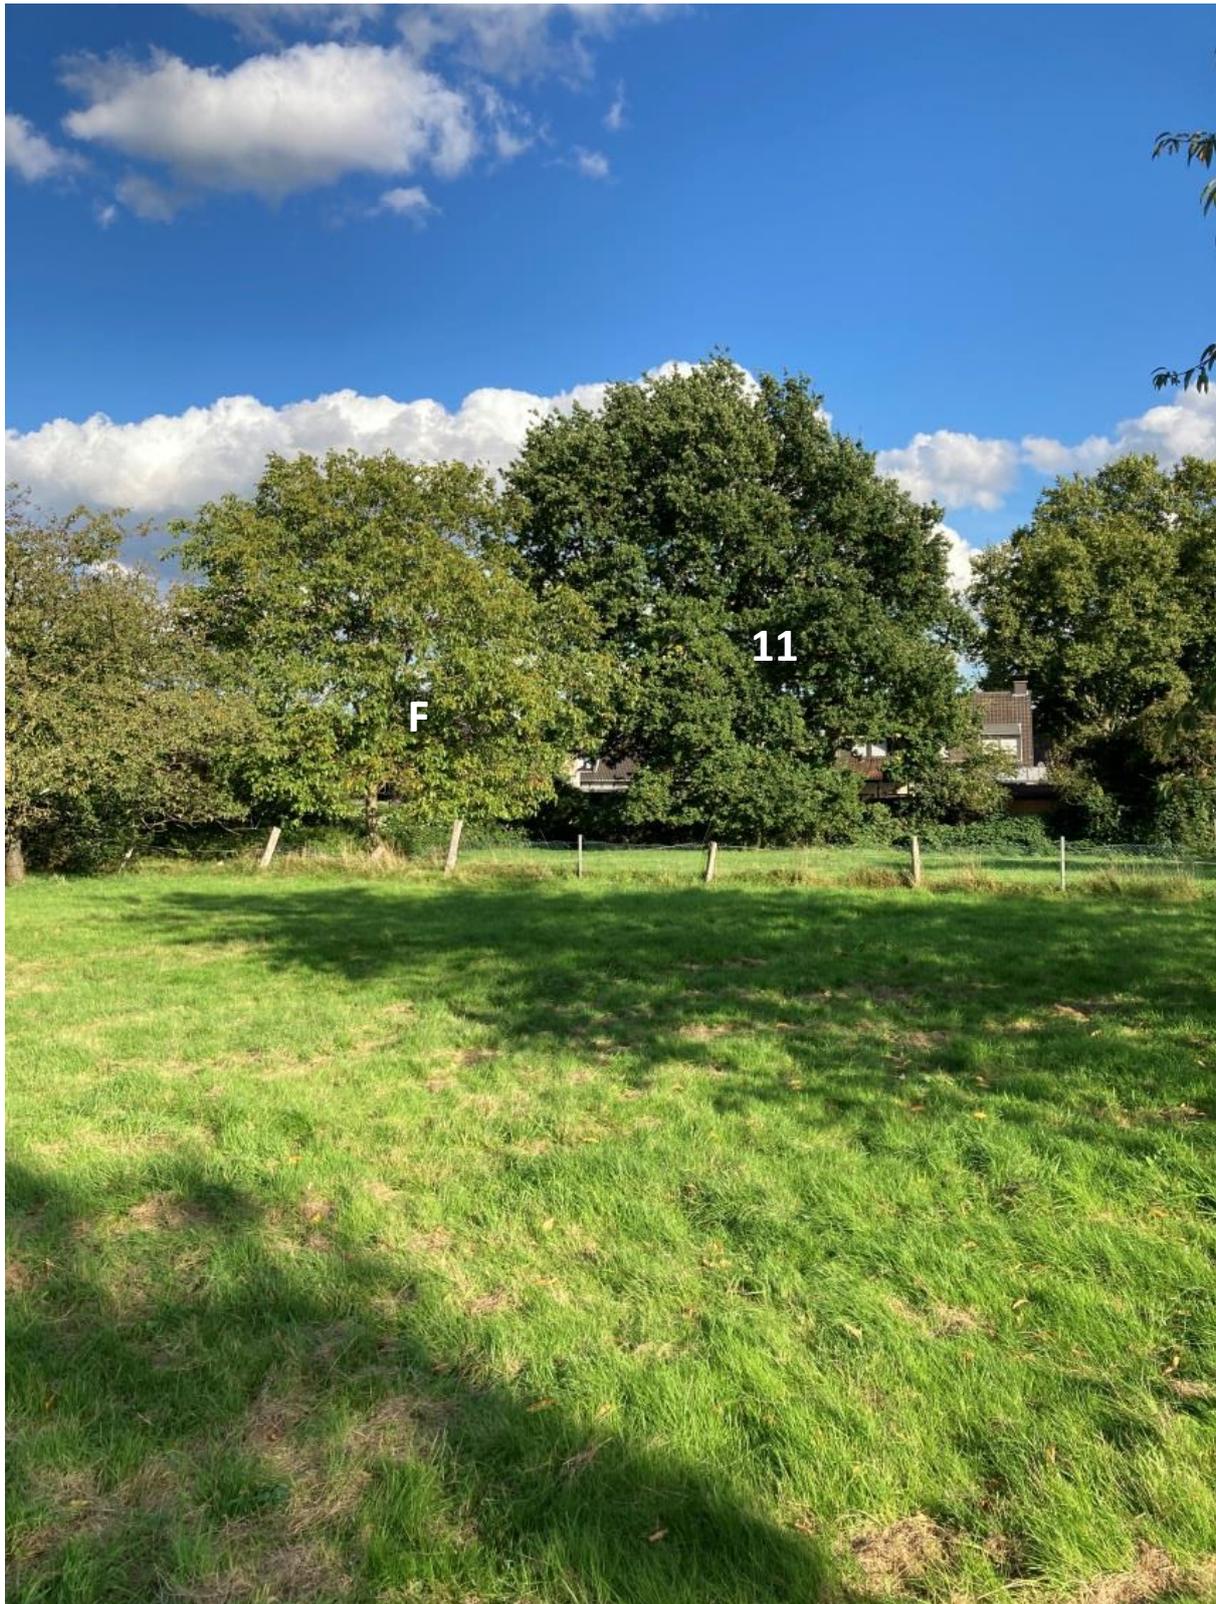
*Foto 9: Die erhaltenswerte Stiel-Eiche mit der Baumnummer 11. Im Vordergrund ist der Baum mit der Baumnummer F zu sehen*

Die Stiel-Eiche (Kategorie 0) mit der **Baumnummer 11** ist einer der ortsbildprägendsten Bäume innerhalb des gesamten Plangebiets und ist unbedingt zu erhalten. Der Baum ist vor und während der gesamten Baumaßnahme nach den geltenden Standards der Regelwerke umfassend zu schützen (siehe Baumschutz auf Baustellen im **Anlage 3**).

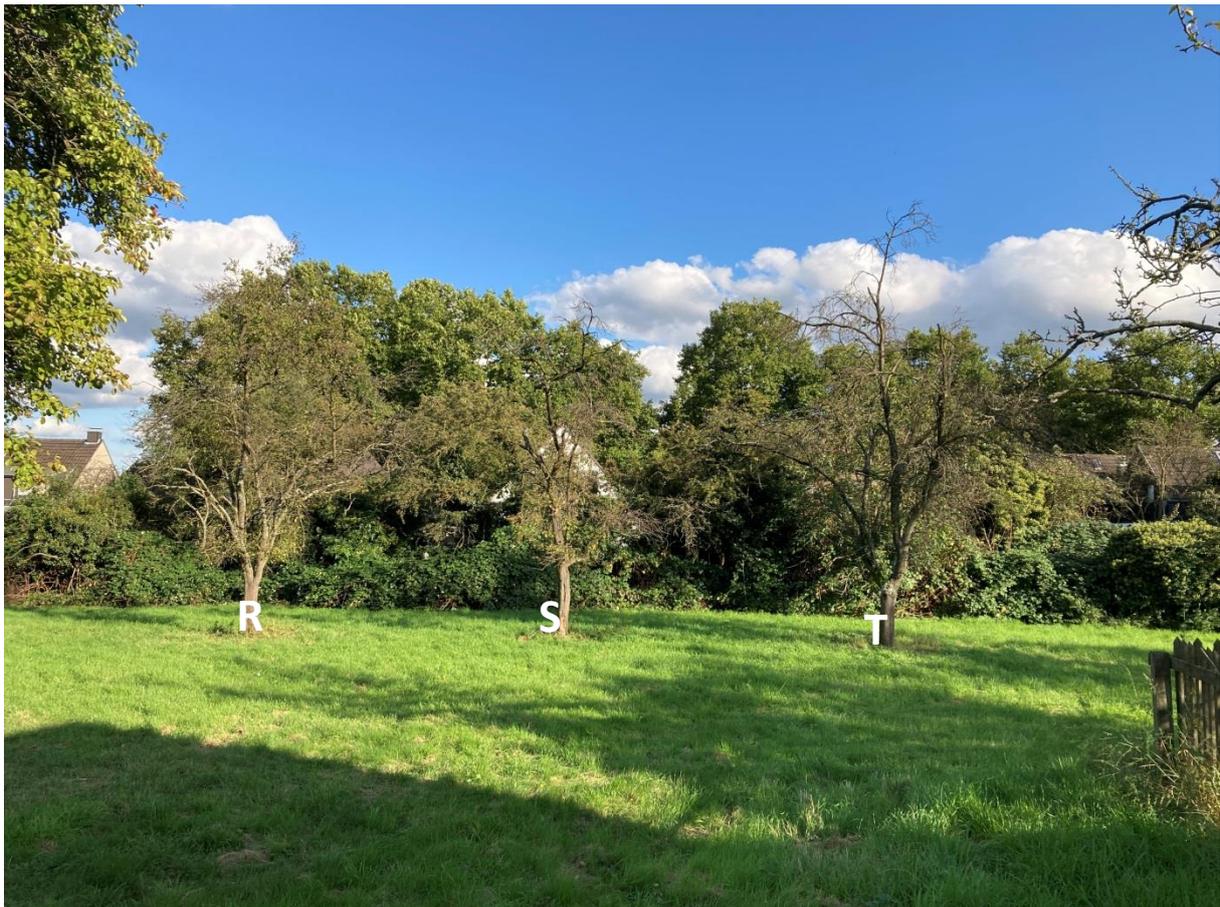
Foto 12: Blick auf die Baumkulisse mit den Bäume R, S und T.

Baum-Nr.	Baumart	Alter (Jahre)	Höhe in m	Kronen-Breite in m	Stamm-durchmesser (gerundet) in cm	Bewertung nach GALK	Merkmale und Auffälligkeiten
S	Kultur-Pflaume (Prunus domestica)	30	5	3	8	4	Gerissener Zwiesel
T	Kultur-Pflaume (Prunus domestica)	30	7	6	9	3	Abgängig, Totholz, Höhlung
U	Kultur-Apfel (Malus domestica)	20	2	3	7	1	Fäule, Höhlung im Stamm
V	Kultur-Apfel (Malus domestica)	20	2	2	5	1	-
W	Kultur-Apfel (Malus domestica)	20	3	3	8	1	Efeubewuchs
X	Kultur-Birne (Pyrus communis)	20	3	3	7	3	-
Y	Kultur-Apfel (Malus domestica)	15	4	3	7	2	Efeubewuchs
Z	Kultur-Apfel (Malus domestica)	15	4	3	6	4	Abgestorben
ZA	Kultur-Apfel (Malus domestica)	15	4	3	6	1	-
ZB	Kultur-Apfel (Malus domestica)	25	5	5	9	1	-
