Stellungnahme

Bodenuntersuchungen auf dem Grundstück an der Uerdinger Straße 107-123 in Meerbusch

- Ergebnisse der Baggerschürfe -

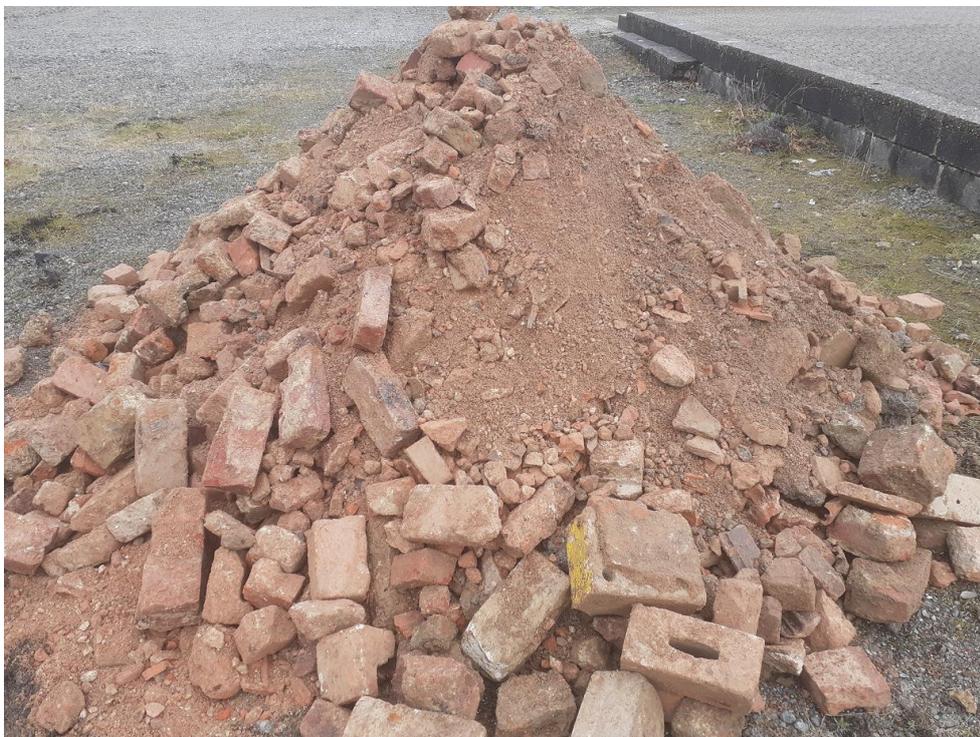
Foto 2: Aushub Schurf 1.

Die Asbestbefunde der Proben aus Schurf 1 und Schurf 10 sind positiv. Es handelt sich bei den Welleternit- bzw. Kunstschieferplattenbruchstücken um Asbestzementprodukte. Der Asbestanteil der Materialien beträgt zwischen 5% und 20%.

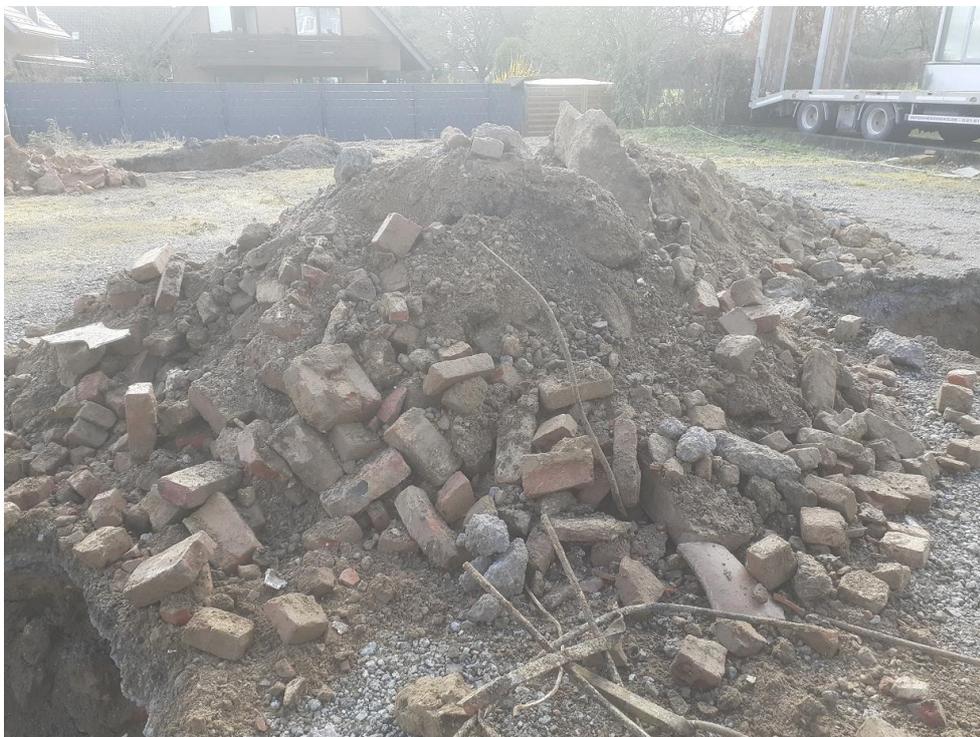
Foto 8: Aushub Schurf 4 mit geringem Anteil Schrott.

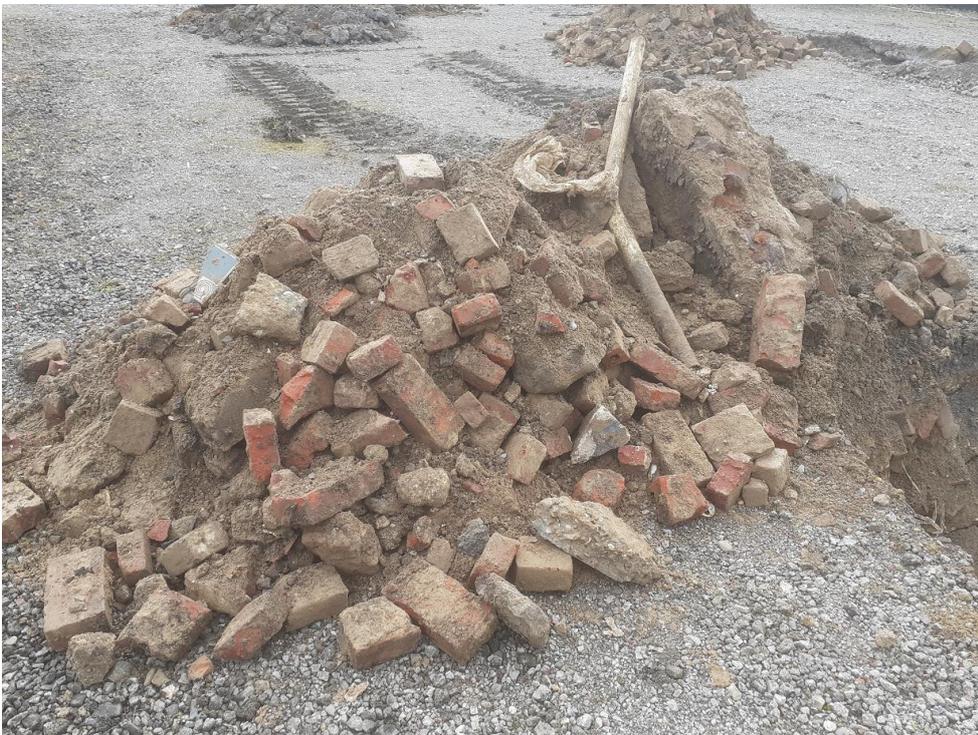
Foto 10: Aushub Schurf 5 mit geringem Anteil Schrott und Folie.

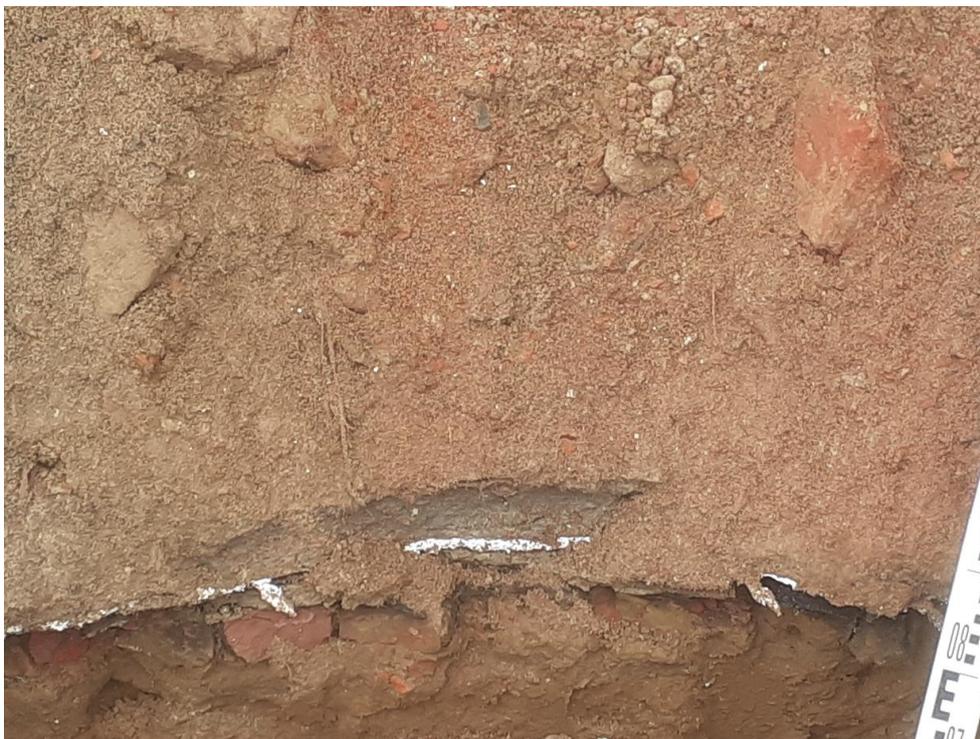
In Schurf 6, der im Bereich des Anbaus des ehemaligen Gebäudes durchgeführt wurde, befinden sich in der Tiefe von 0,8 m bis 1,0 m unter GOF eine Estrichschicht mit darunter liegender Dämmung aus Styropor sowie eine Ziegellage unterhalb der Auffüllung aus Bauschutt. Vermutlich handelt es sich hierbei um den Fußboden des abgebrochenen Anbaus. Die Mächtigkeit der Styropordämmung beträgt ca. 1 cm.

Foto 12: Detailansicht der Estrichlage mit darunter liegender Styropordämmung und Ziegellage und Bereich von Schurf 6.

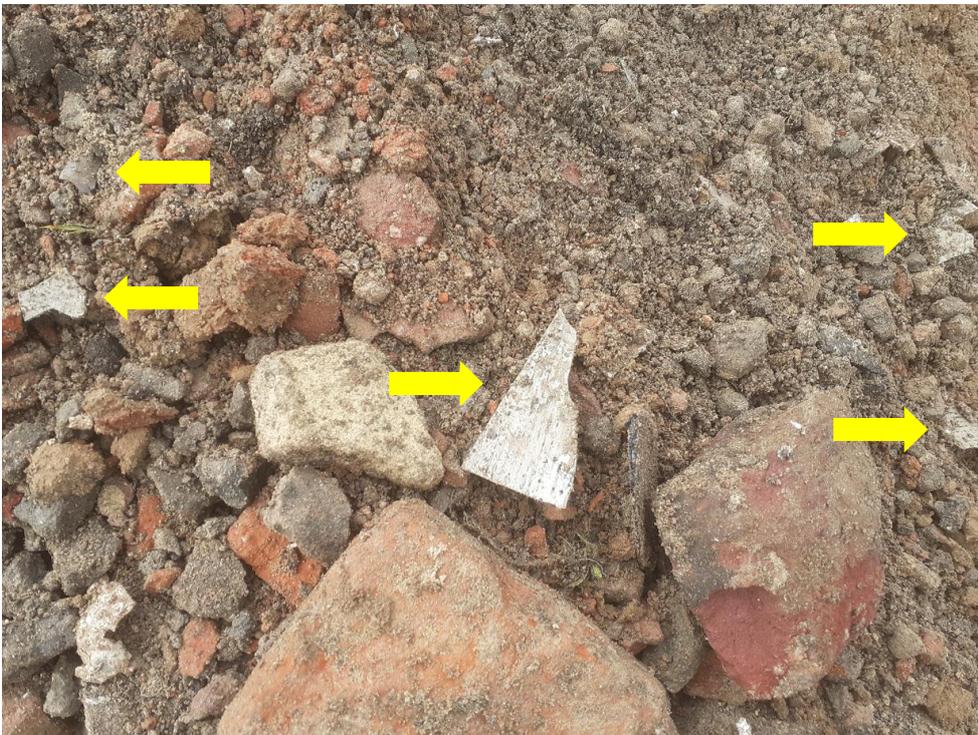
In den Schürfen 1, 7 und 10 wurde jeweils ein Bruchstück von Welleternit- bzw. Kunstschieferplatten festgestellt. In Schurf 6, der im Bereich des abgebrochenen Anbaus durchgeführt wurde, befinden sich mehrere Bruchstücke von PVC-Bodenplatten innerhalb der Bauschuttlage. Die PVC-Platten besitzen Reste eines schwarzen Klebers auf der Rückseite.

In der Probe der PVC-Platte mit Kleber aus Schurf 6 wurde Asbest nachgewiesen. Der Asbestanteil beträgt zwischen 1% und 5%.

Foto 14: Detailsicht Aushub Schurf 6 mit Bruchstücken von asbesthaltigen PVC-Platten (Pfeile).

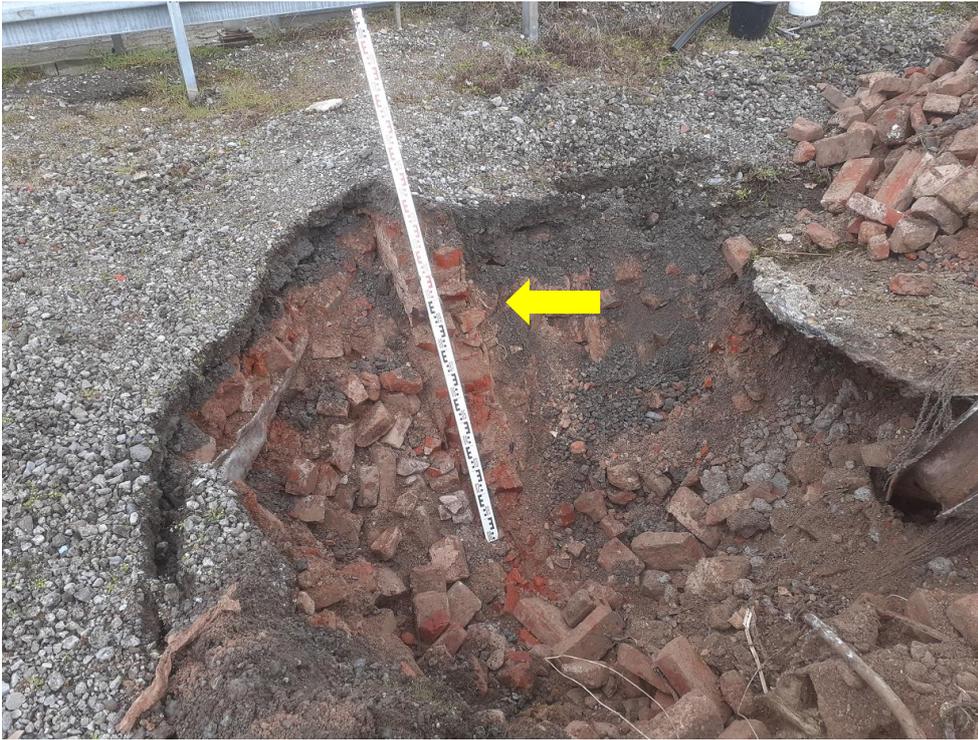
In den Schürfen 7 und 8 wurden Wände bzw. Gewölbe aus Ziegelmauerwerk festgestellt. Offensichtlich wurden lediglich die oberirdischen Bestandteile des Gebäudes abgebrochen und die Keller mit Bauschutt verfüllt.

Foto 15: Schurf 7 mit ehemaliger Kellerwand (Pfeil).

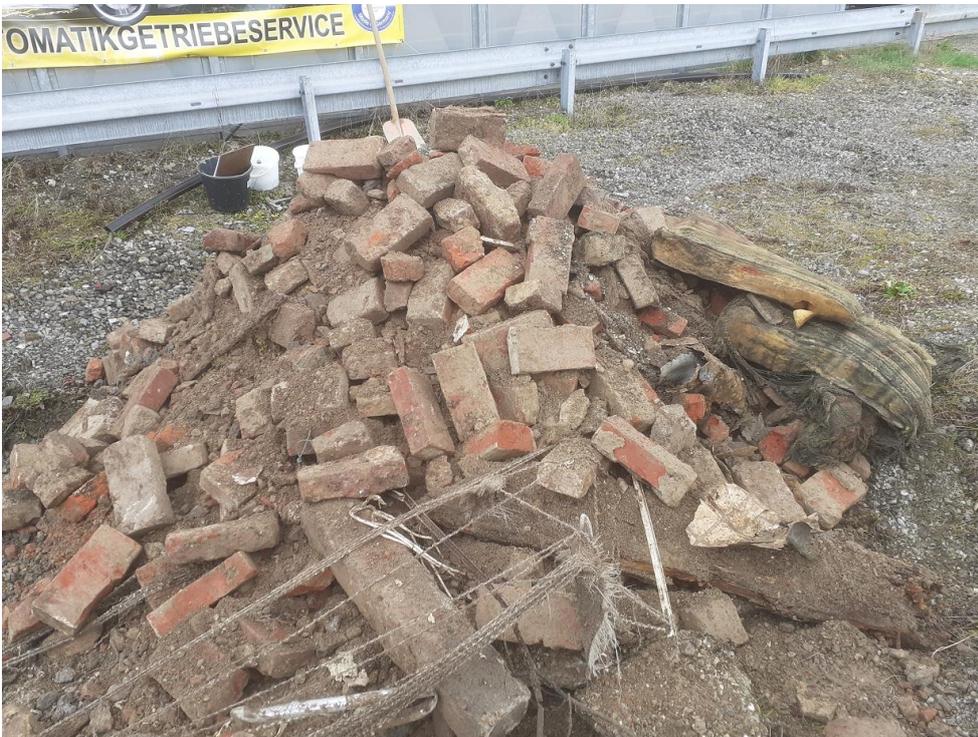
In dem Kunstschieferplattenbruchstück aus Schurf 7 wurde kein Asbest nachgewiesen.

Foto 16: Aushub Schurf 7 mit Polstern und Schrott.

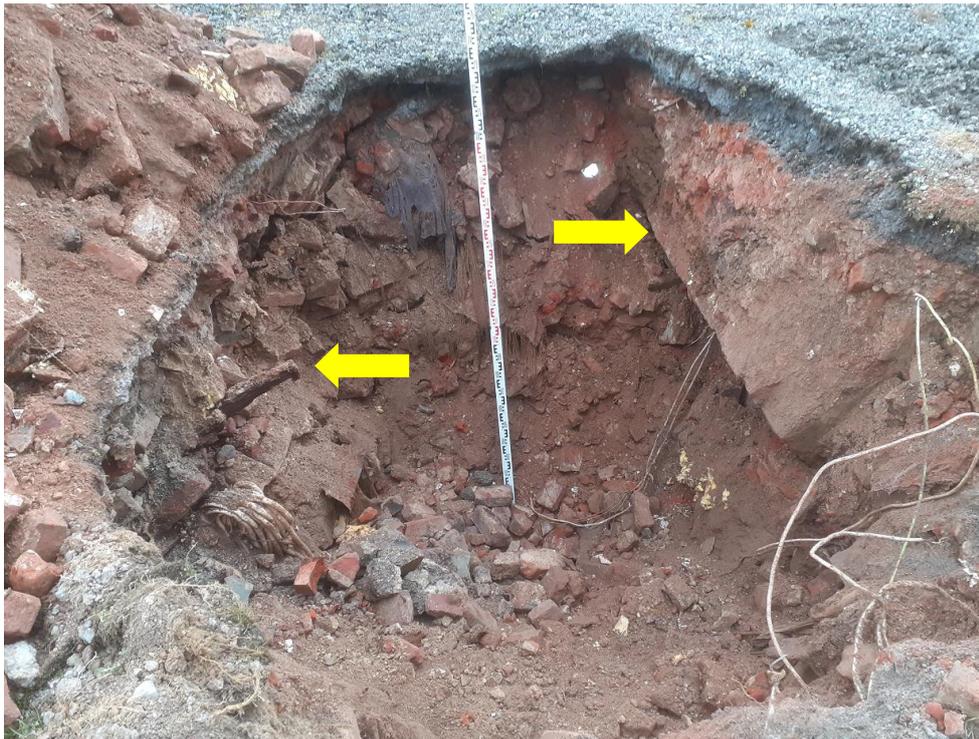
Foto 17: Schurf 8 mit ehemaligem Kellergewölbe (Pfeil rechts) und Holzresten (Pfeil links).

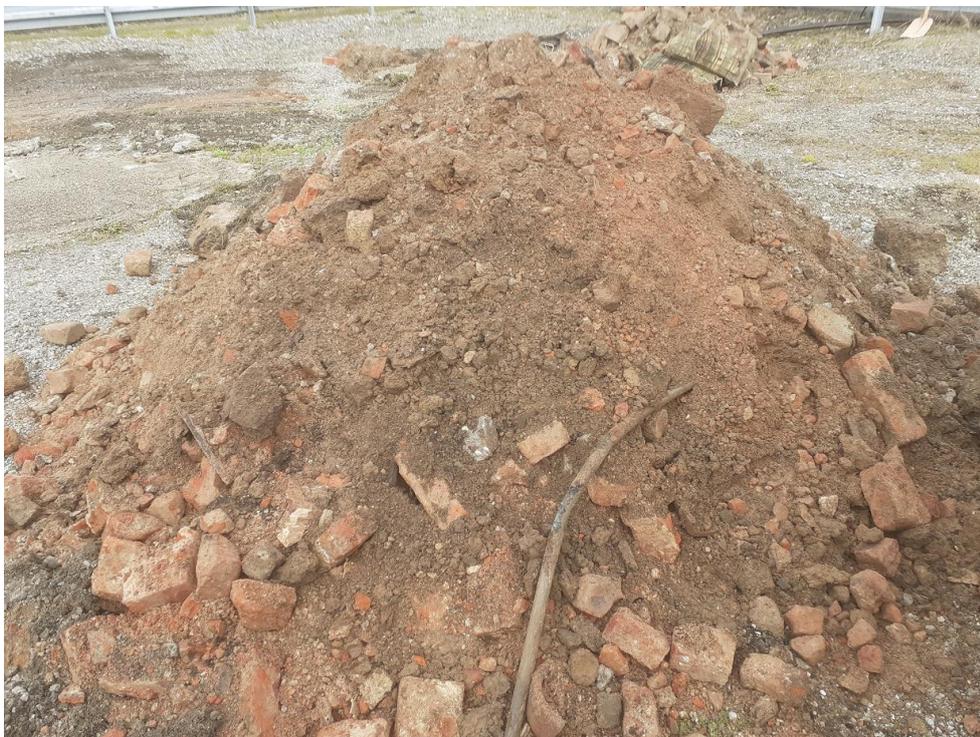
Foto 20: Aushub Schurf 9 mit geringem Anteil Schrott.
