**Mettmanner Bauverein eG**  
**Neanderstraße 103**

| Unser Zeichen | Ihr Zeichen | Projektnummer | Datum |
|---|---|---|---|
| pg/alt | | 0801.119 | 04.04.2017 |

**Projekt:** Bauvorhaben Feldstraße in Mettmann  
**4. Bericht:** Orientierende Untersuchungen auf einer Altlastenverdachtsfläche  
Gemarkung Mettmann, Flur 8, Flurstücke 3237, 3238, 3240, 4004  
und 4005, Feldstraße 24

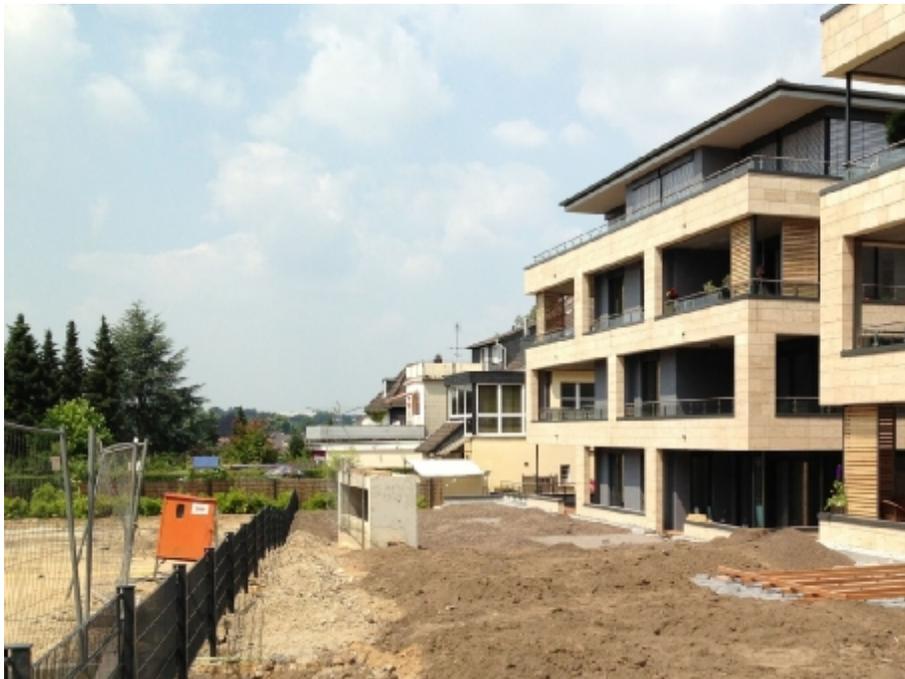
Auch wenn im Rahmen der vorliegenden Betrachtung in dem südlichen Teil des Flurstücks 4005 keine Untersuchungen durchgeführt wurden, ist das Gefährdungspotenzial dort als gering einzustufen. Die nachfolgenden Fotos veranschaulichen die Situation.

**Abb. 4: Foto im Bereich der Flurstücke 4004 und 4005 während der Bauphase [Quelle: Mettmanner Bauverein eG]**

Das Foto der Abbildung 4 zeigt eine Situation während der Bauphase der Gebäude Lindenstraße 12 und 14 (Haus B und A). Links unten auf dem Foto ist ein Zaun zu erkennen, der die Grenze zwischen den Flurstücken 4004 und 4005 markiert. Das nachfolgende Foto zeigt die aktuelle Situation aus etwas anderem Blickwinkel. Demnach wurde östlich des Zauns ein sog. „Dungweg“ in Form einer Schotterfläche errichtet, über den die hinteren Gartenbereiche des Hauses Lindenstraße 12 zu erreichen sind.

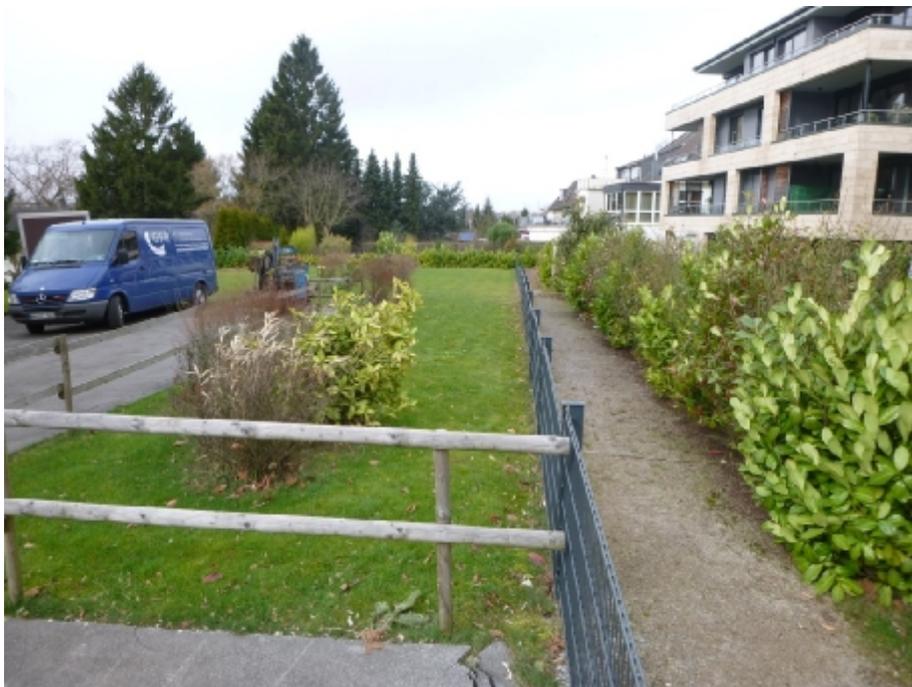
**Abb. 5: Foto aus dem Bereich der Flurstücke 4004 und 4005, aktuelle Situation [Quelle: GFP]**

Östlich davon schließt eine dichte Strauchvegetation an. Es ist davon auszugehen, dass im Zuge der Außengestaltung der Gärten der Wohnhäuser Lindenstraße 12 und 14 oberflächennah externe Bodenmaterialien aufgetragen wurden. Auf der Abbildung 4 ist zu erkennen, dass zum Zeitpunkt der Aufnahme in weiten Teilen des Gartens bereits humoser Oberboden aufgebracht wurde.
