**Erkundung potentieller schädlicher  
Bodenveränderungen auf dem Grundstück  
Hindenburgstraße 201 in 41061  
Mönchengladbach**

**Gutachten**

Möhnesee, den 02. Mai 2018

**Ingenieurbüro Wolfgang Kramm GmbH**

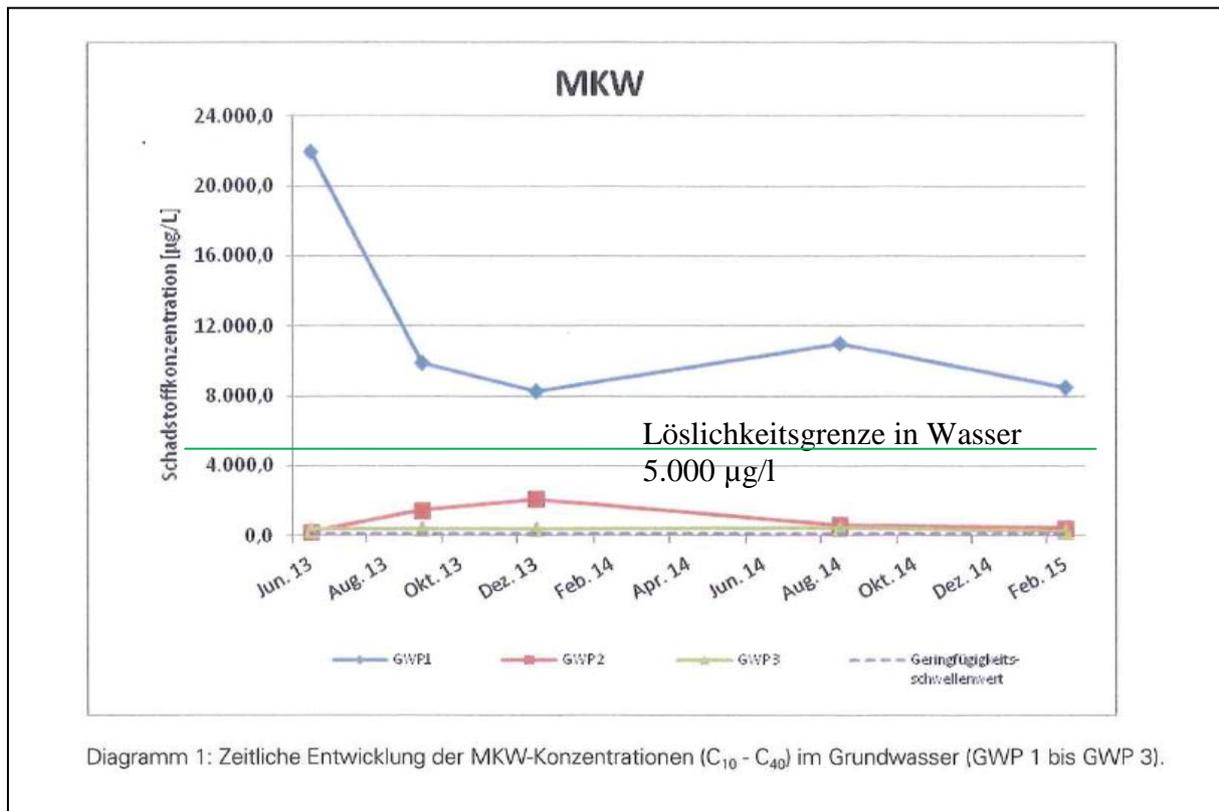
Die weiteren Bewertungsansätze sind jedoch nicht haltbar. Die deutlich erhöhte MKW-Konzentration von 22.000 µg/l C<sub>10</sub>-C<sub>40</sub> in GWP 1, die nach Errichtung des Pegels im Juni 2013 gemessen wurde, wird durch die Verfasser mit Mobilisierungseffekte im Zuge der Messstelleneinrichtung begründet. Dass alle Ergebnisse aus dieser Grundwassermessstelle von Juni 2013 bis Februar 2015 über der maximalen Löslichkeit von Mineralöl in Wasser (5mg Öl/l Wasser) liegen und hier dauerhaft eine auf dem Grundwasser schwimmende Öl-Phase beprobt worden sein muss, fällt dem Verfasser nicht auf. Damit ist die getroffene Bewertung nur sehr eingeschränkt brauchbar, da sie auf Basis einer dauerhaft falschen Probenahme getroffen wurden.

Abb. 1: Ergebnisse des Grundwassermonitorings auf den Parameter MKW nach HMU und Einzeichnung der Löslichkeitsgrenze von Mineralöl in Wasser durch iwk  
Quelle: „Kurzbericht zum Grundwassermonitoring (Februar 2015)“, HMU Ingenieurgesellschaft mbH, Berlin, 12.03.2015
