Baumuntersuchungen

Gutachten zur Verkehrssicherheit, Vitalität und Erhaltungsfähigkeit von zwei Berg-Ahornen in der Straße An St. Jakobus in Oberhausen

Juni 2021

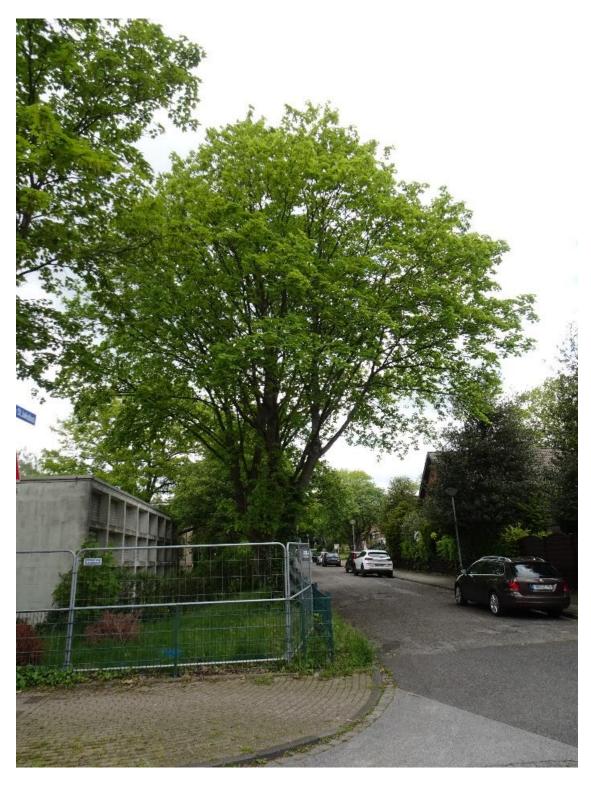
Abb. 2: Blick von Südosten auf die beiden Ahorne

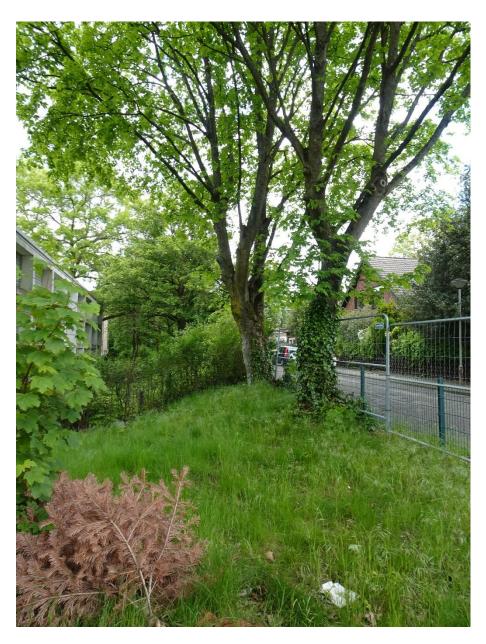
Abb. 3: Stämme und untere Kronenbereiche der beiden Ahorne aus südsüdöstlicher Ansicht, im Vordergrund befindet sich Baum Nr. 83

Am **Baum 83** konnten nur kleinere, verheilte Astungswunden am Stamm gefunden werden, sonst traten keinen nennenswerten Schäden auf.

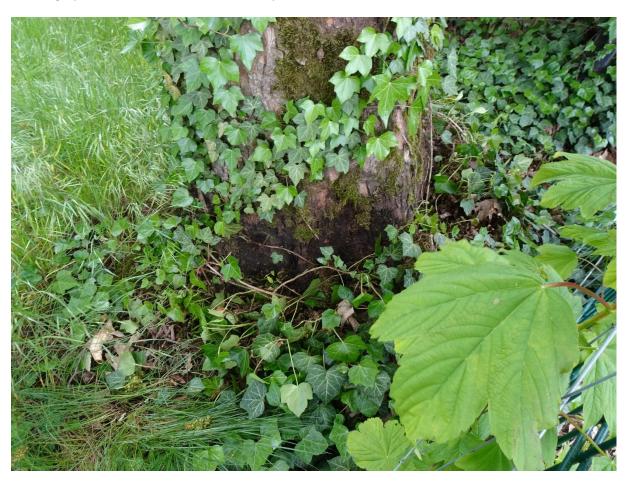
Wegen leichten Verdickungen im Bereich des Stammfußes, einer leicht beschädigten Starkwurzel (nach Süden abstreichend an Ahorn Nr. 83) und einer beginnenden Rindenfäule an den Stammfüßen (s. Abb. 4) wurden die Restwandstärken und die Ausbreitung einer möglichen Fäule im Stamminneren beider Bäume und im Wurzelanlauf des Ahorns Nr. 83 mittels Bohrwiderstandsmessungen mit dem Resistographen 6 der Firma RINNTECH überprüft (s. Abb. 5 -8):

Abb. 4: Beginnende Rindenfäule am Stammfuße – erkennbar durch deutliche Farbveränderung und Aufweichen der Rinde

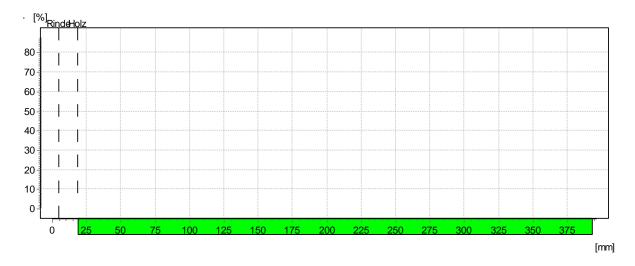
Abb. 5: Resistographen-Bohrung am nördlichen Ahorn (Nr. 82) an der südwestlichen Seite des Stammfuß, in 10 cm Höhe, zur Stammmitte gebohrt mit 20 ° einfallender Neigung – zeigt gesundes Holz

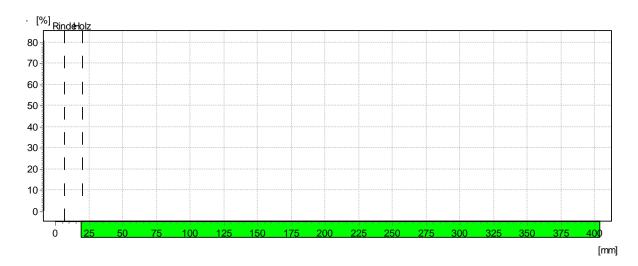
Abb. 6: Resistographen-Bohrung am nördlichen Ahorn (Nr. 82) an der nordöstlichen Seite des Stammfuß, in 15 cm Höhe, zur Stammmitte gebohrt mit 30 ° einfallender Neigung – zeigt gesundes Holz

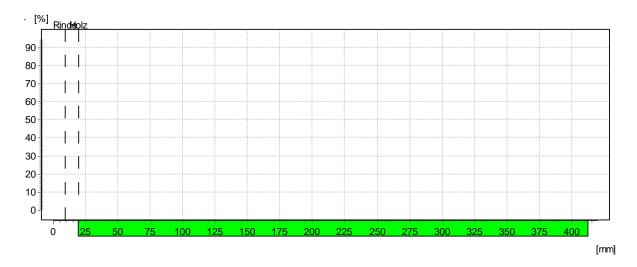
Abb. 7: Resistographen-Bohrung am südlichen Ahorn (Nr. 83) an der westlichen Seite des Stammfuß, in 10 cm Höhe, zur Stammmitte gebohrt mit 30° einfallender Neigung – zeigt gesundes Holz

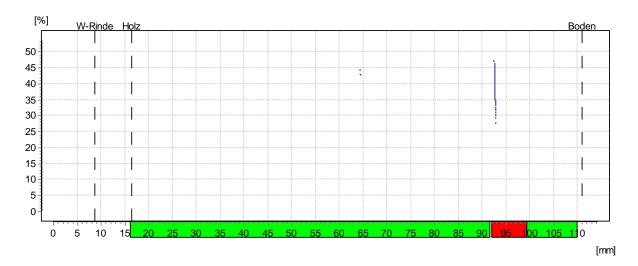
Abb. 8: Resistographen-Bohrung am südlichen Ahorn (Nr. 83) senkrecht auf eine südliche Starkwurzel, in 25 cm Abstand zum Stamm – zeigt eine mäßig starke Fäule an der Unterseite der Wurzel

In den Stammfüßen beider Ahorne konnten keine Hinweise auf eine Fäule nachgewiesen werden. In der südlich verlaufenden Starkwurzel des Berg-Ahorns Nr. 83 wurde eine beginnende Fäule festgestellt.

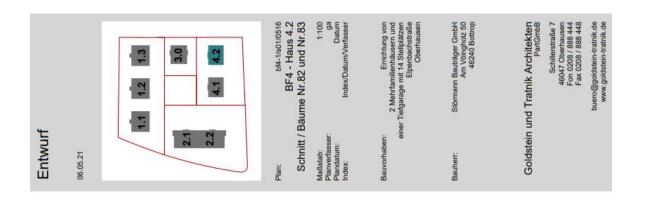
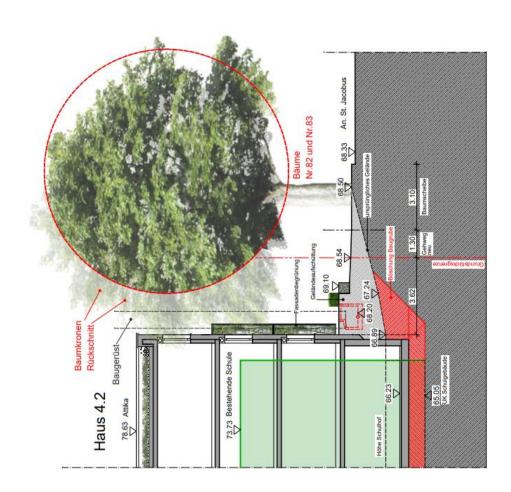
Abb. 10: Darstellung der geplanten Eingriffe in den Kronen- und Wurzelraum der Bäume Nr. 82 und 83

Im <u>Kronenraum</u> ist zur Gebäudeseite ein Rückschnitt um ca. 2,5 m erforderlich, zusätzlich ist eine mäßig starke Angleichung der Krone durchzuführen (s. Abb. 10 und 11). Hierbei wird die Kronenfläche um 28 % reduziert. Der hohe Anteil an Blattmasse in den Außenbereichen der Krone bewirkt, dass sich die gesamte Blattmenge durch diesen Eingriff um ca. 40 % verringern wird.

Im <u>Wurzelraum</u> kommt es in Richtung zur Gebäudeseite einerseits durch die Erstellung einer Baugrube zu einer Abgrabung im äußeren Bereich und andererseits durch eine Geländeaufschüttung zu einer teilweise erheblichen Überdeckung des Wurzelraums (ca. 20 - 170 cm Überdeckung, wobei die Grasnarbe und Teile des Oberbodens vor der Auffüllung abgezogen werden müssten, um anaerobe Vergärungen zu verhindern).

Einzeln betrachtet dürften die aufgezeigten Eingriffe für die Ahorne, bei fachgerechter Ausführung (Handschachtung oder Absaugen von Bodenmaterial, Wundversorgung der Wurzelverletzungen) und bei Anwendung von potentiellen Maßnahmen zur Eingriffsminderung (Behandlung mit Bewurzelungshormonen und Beimpfung mit Endomykorrhiza für Laubgehölze, ...) verträglich sein. In der Kombination stellen diese Eingriffe aber ein erhebliches Risiko für den Erhalt der beiden Ahorne dar. Hierbei ist damit zu rechnen, dass die Vitalität der beiden Ahorne bereits so stark gemindert wird, dass sogar das Absterben möglich ist.

In der Kombination aus den erforderlichen Eingriffen in den Kronen- und Wurzelraum der untersuchten Berg-Ahorne mit dem zunehmenden Befallsdruck durch den Rußrindenpilz, empfehle ich die Bäume nicht zu erhalten.

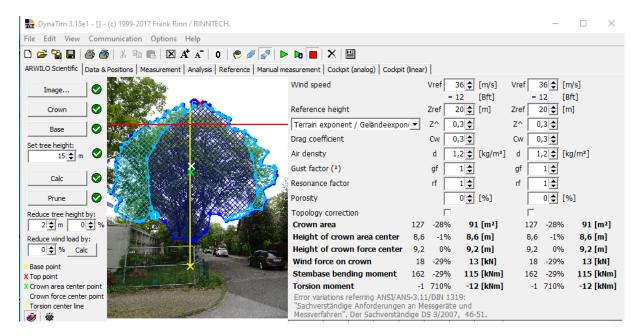
Abb. 11: Auswirkung einer Kroneneinkürzung auf die Kronenfläche (hier Ahorn Nr. 83)
