**Sachstand Altlastensituation  
ehem. Betriebsgrundstück Fa. Hammelmann,  
Oelde**

Auftraggeber    Alpha 1984 GmbH  
                         Alleestr. 6  
                         59269 Beckum

Projekt Nr.      21091

Münster, 19. Februar 2024

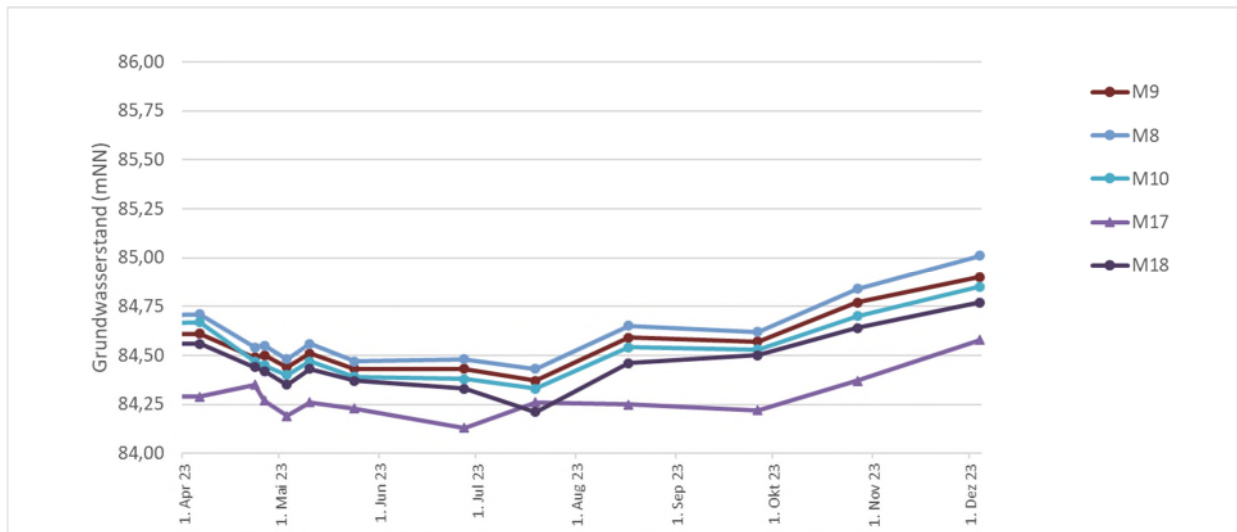
**Abb. 1 Grundwasserentwicklung (von Maßnahmen unbeeinflusste Messstellen) 2023**

Das natürliche Grundwassergefälle ist im Bereich des ehem. Werksgeländes nach Südosten orientiert (vgl. exemplarischen Grundwassergleichenplan, Anl. 3.1). Die bislang beobachteten natürlichen Schwankungen des Grundwasserspiegels sind nur gering und betragen ca. 0,5 bis 1 m.

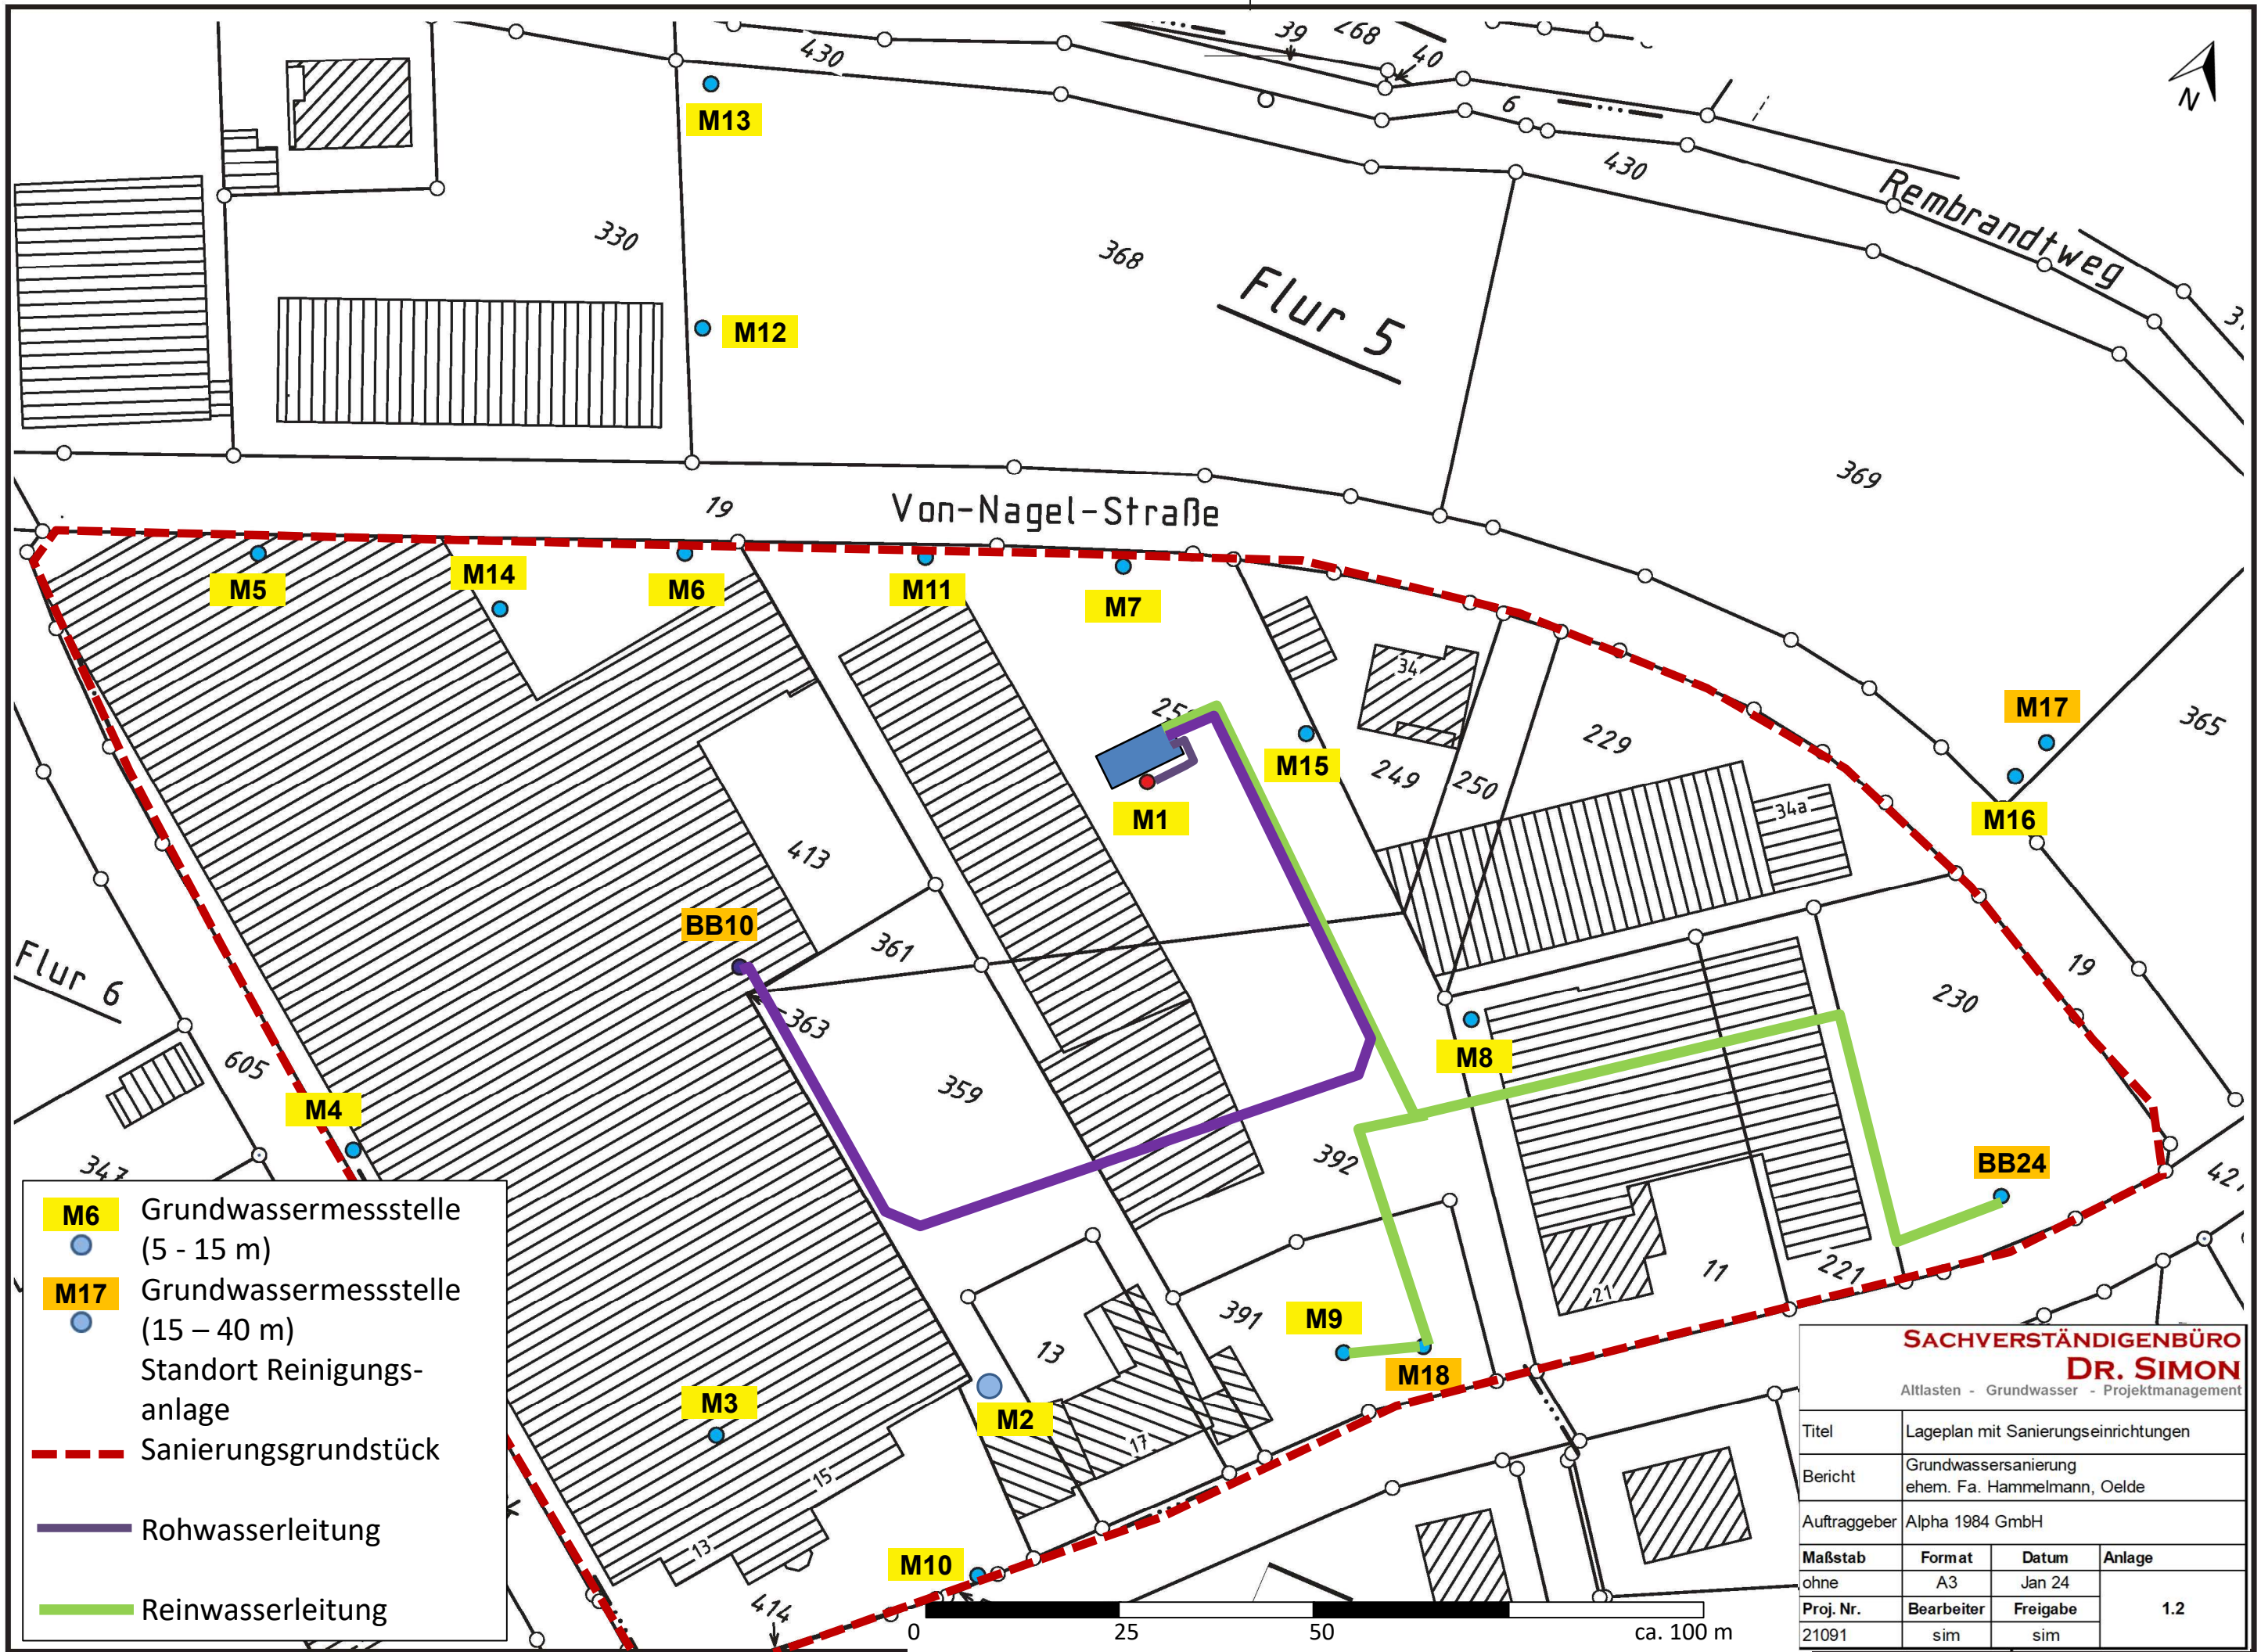
| SACHVERSTÄNDIGENBÜRO<br>DR. SIMON | | | | |
|---|---|---|---|--|
| Titel | | Lageplan mit Sanierungseinrichtungen | | |

Die geplante hydraulische Sanierungsmaßnahme soll am Brunnen M1 und ggf. auch am ehemaligen Betriebsbrunnen BB10 erfolgen.

Das Grundwasser wird mit ca. 1,5 m<sup>3</sup>/h – 2 m<sup>3</sup>/h mittels frequenzgesteuerten Tauchpumpen entnommen und in die unmittelbar neben der GWM M1 aufgestellte Grundwasserreinigungsanlage (GWR) gepumpt. Die GWR ist in einem schall- und wärmeisolierten Container untergebracht.

Das geförderte Grundwasser wird über eine zweistufige Aktivkohleanlage gereinigt und im ehemaligen Betriebsbrunnen BB24 wieder reinfiltiert. Ergänzend können auch die Grundwassermessstellen M18 (40 m tief) und M9 (15 m tief) zur Reinfiltration genutzt werden.

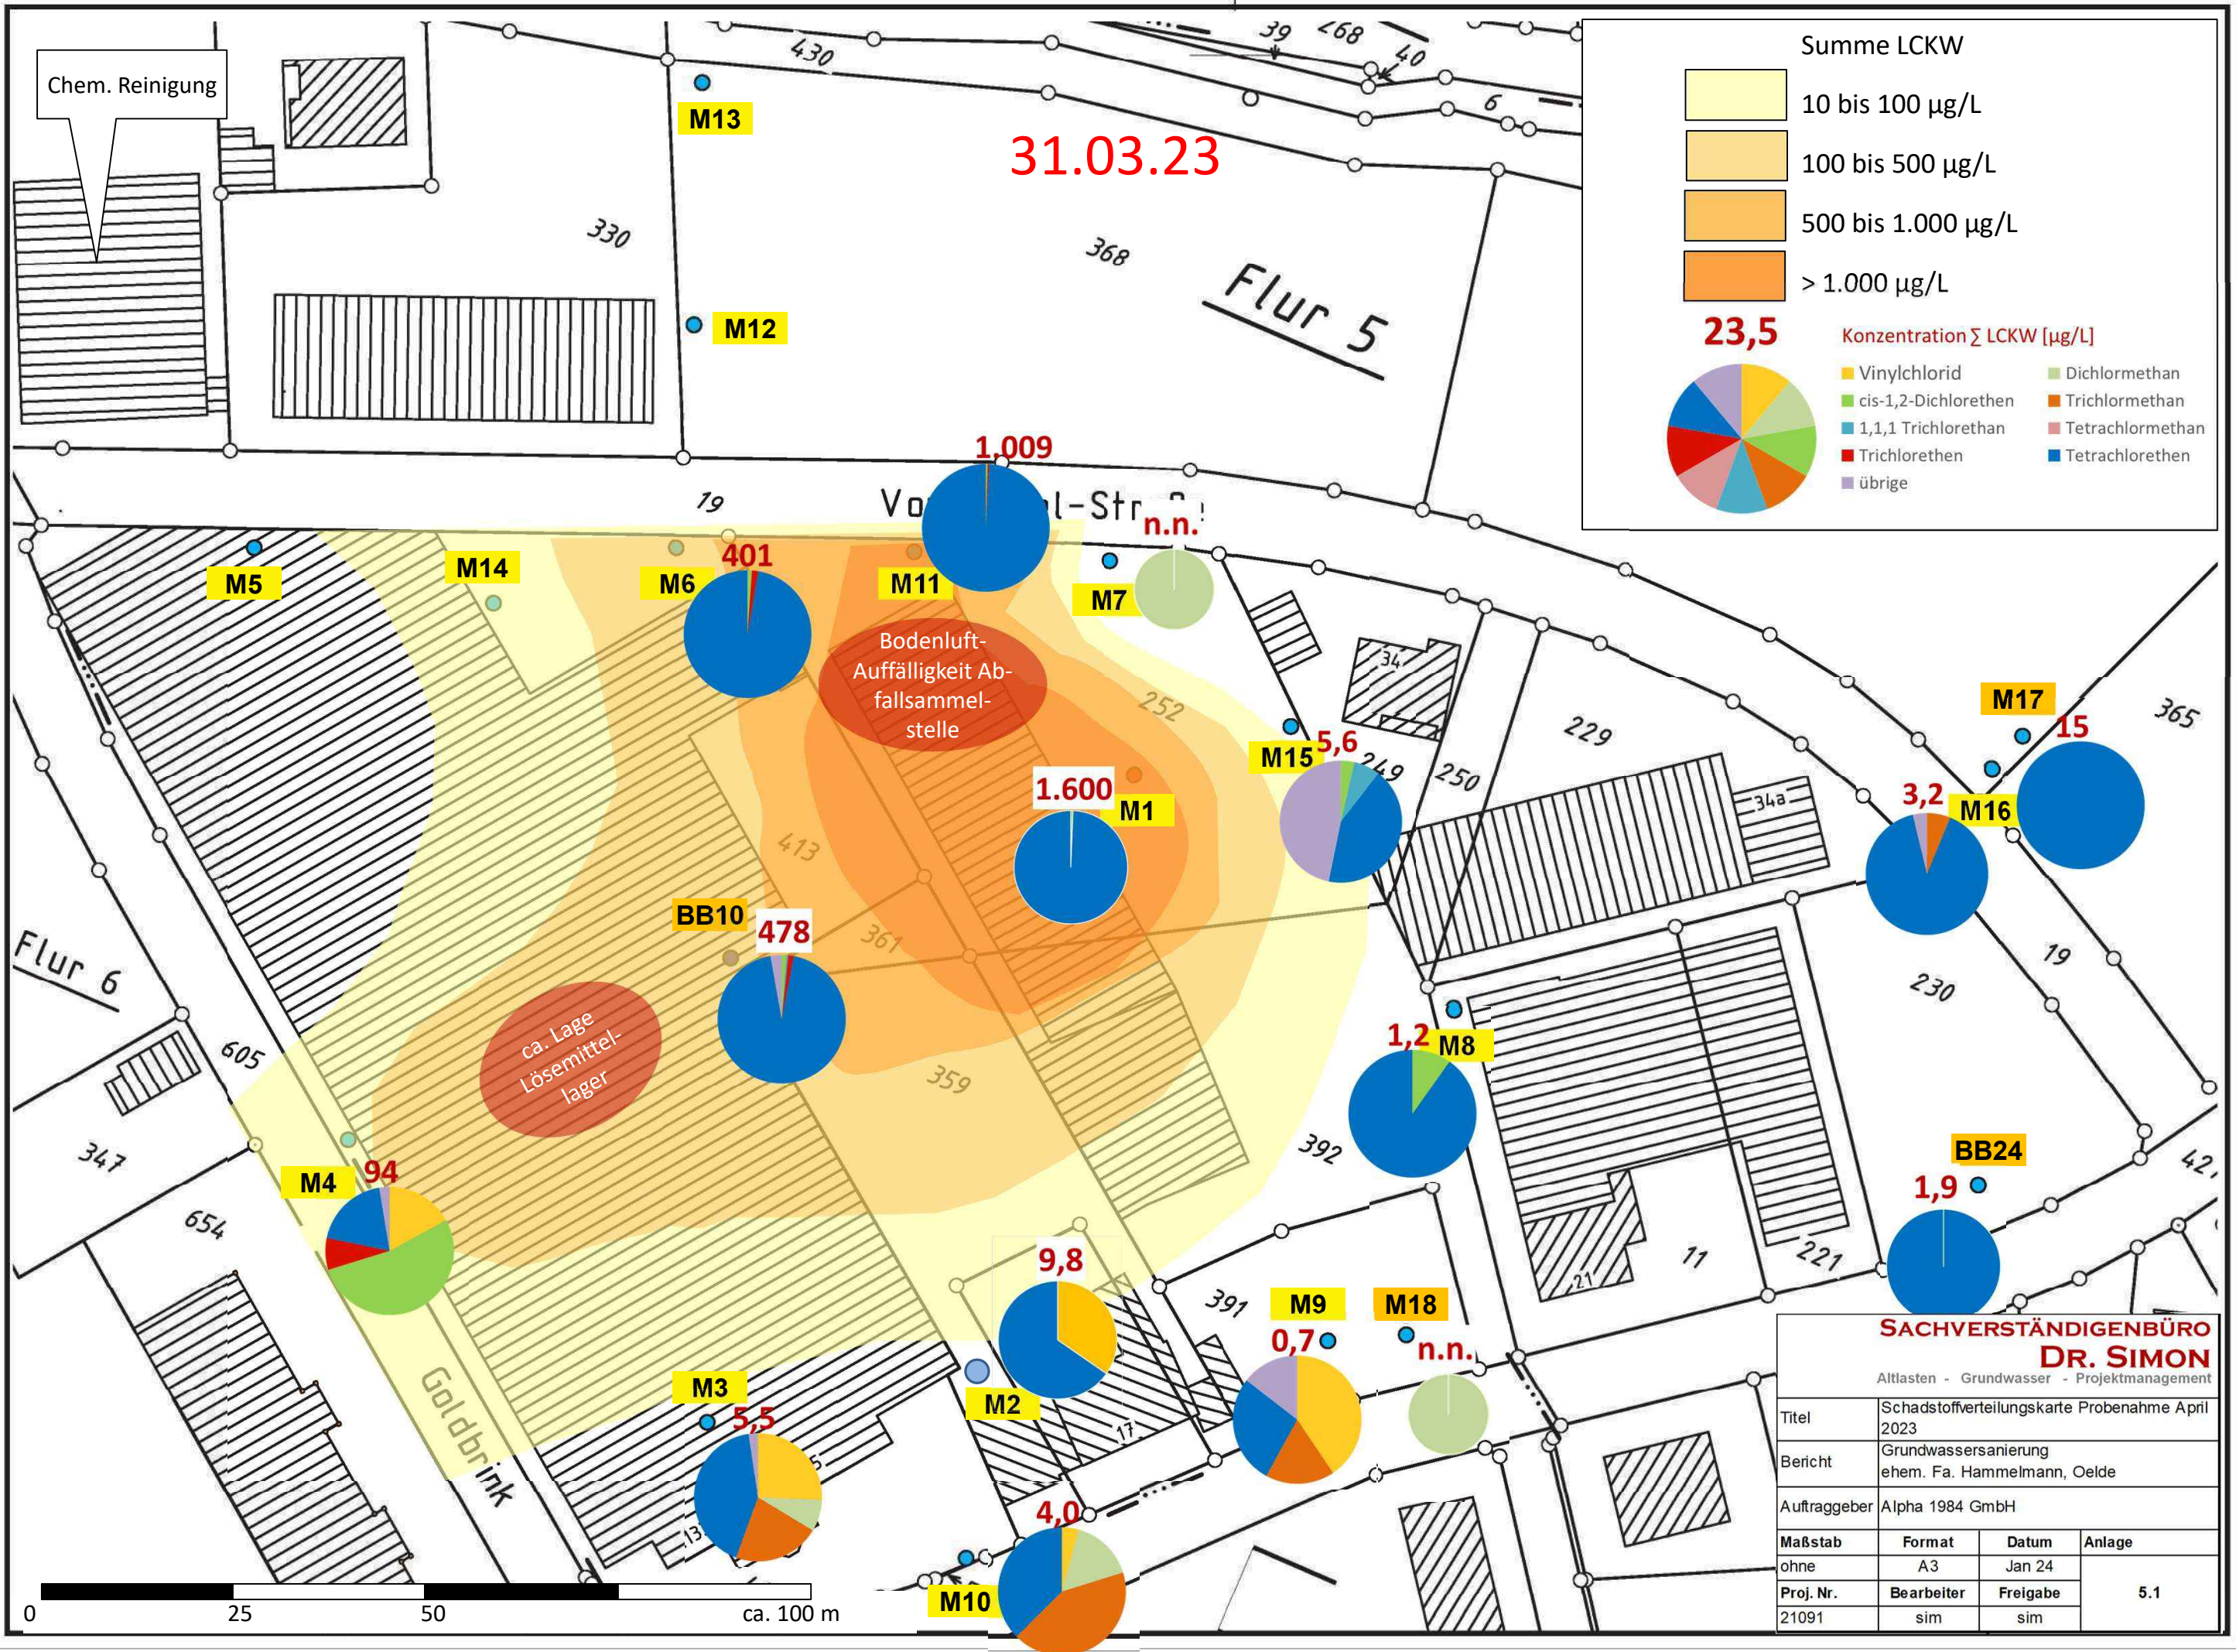
Die aktuelle Grundwasserbelastungssituation ist in den Anlagen 2.1 (April 2023, vor Beginn der Pilotphase) und 2.2 (Dezember 2023, nach ca. 8 Monaten Betrieb Pilotphase) dargestellt. Die Belastungen bestehen überwiegend aus Tetrachlorethen und geringen Anteilen von dessen Abbauprodukten (Trichlorethen, cis-1,2-Dichlorethen, im südöstlichen Bereich und am Goldbrink auch von Vinylchlorid [VC]). Daneben wird auch 1,1,1-Trichlorethan als typischerweise in der Metallverarbeitung eingesetztem Lösemittel in geringen Mengen nachgewiesen.

Bei der Beprobung im April 2023 (vor Beginn der Pumpmaßnahmen) wurden die höchsten Belastungen in GWM M6, M11 an der Von-Nagel-Straße, in GWM M1 und im ehem. Betriebsbrunnen BB10 gemessen. Im Dezember 2023 waren die Belastungen in M6, M11 und BB10 deutlich zurückgegangen, während in M1 weiterhin deutlich erhöhte Messwerte vorhanden sind.

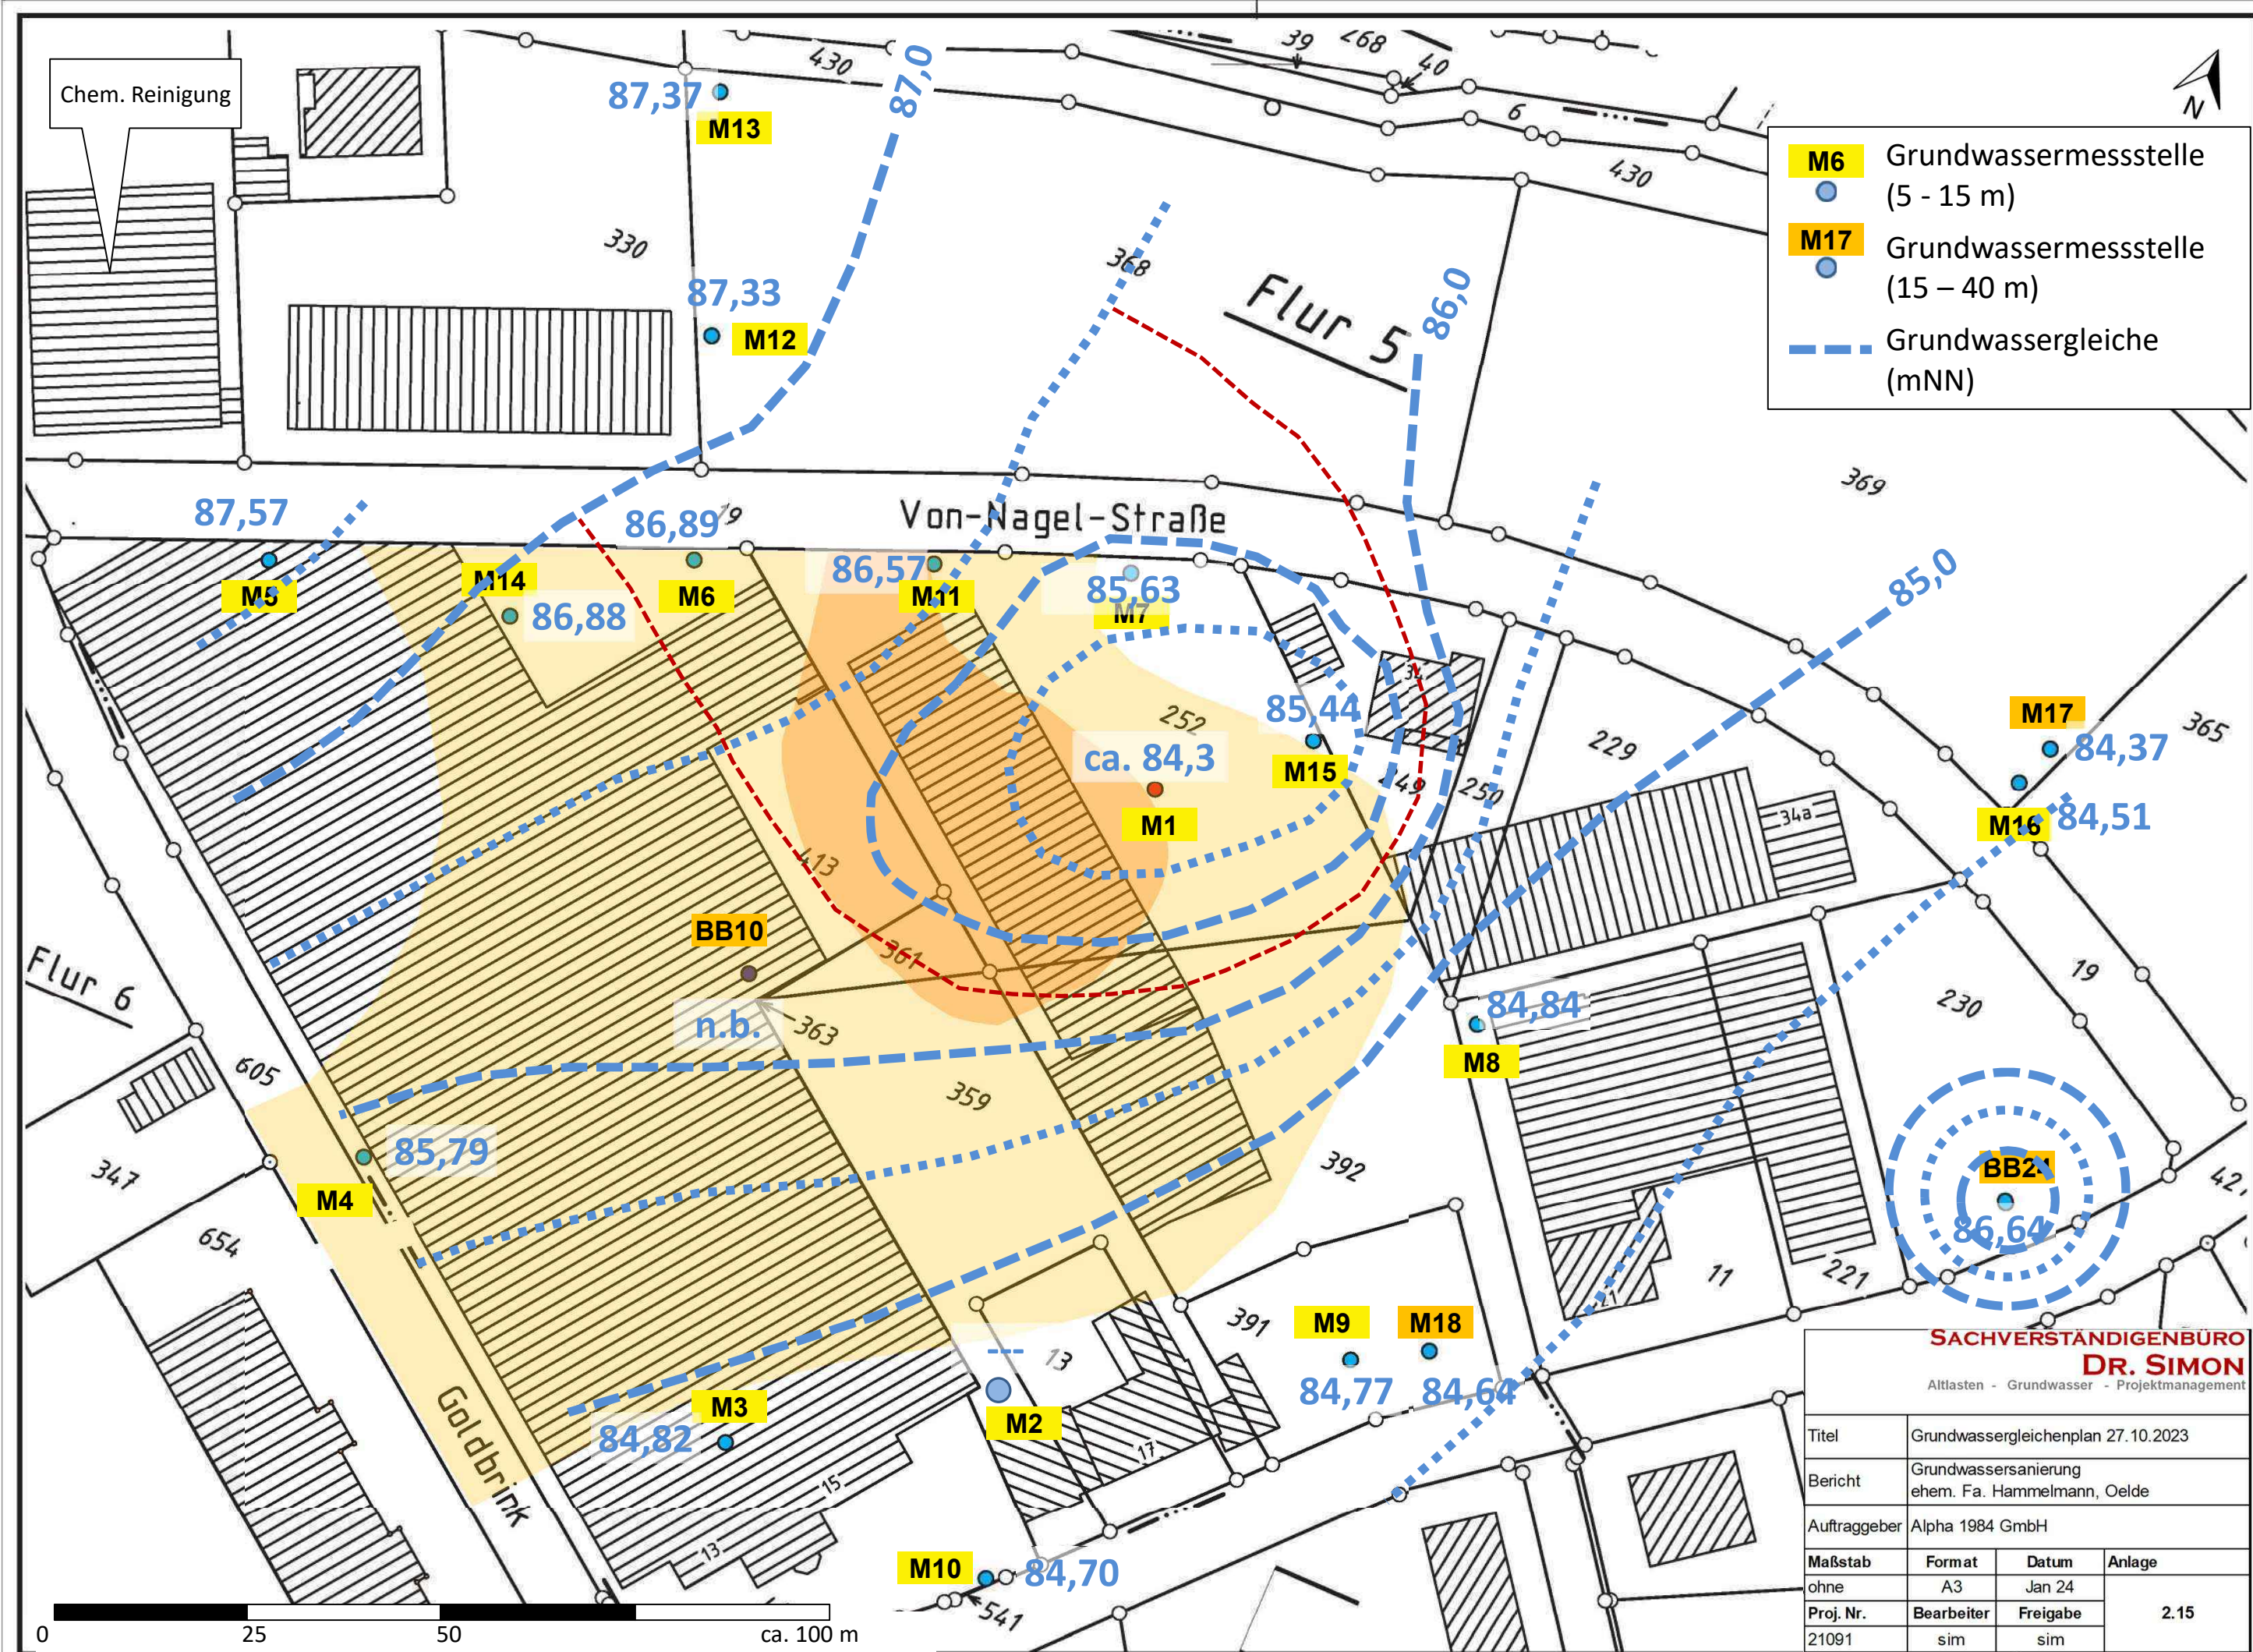
- Durch die Grundwasserentnahme entsteht eine Absenkung, die im Bereich des Förderbrunnens (M1) bis zu 1,7 m beträgt und nach NW bis über die Von-Nagel-Straße hinaus reicht, so dass im Bereich der GWM M12 der natürliche Grundwasserstand um bis zu 0,75 m gegenüber dem Ruhewasserstand abgesenkt wird.

Im SW reicht die Absenkung bis über den Goldbrink hinaus und beträgt in M4 bis 1 m gegenüber dem Ruhewasserstand.

Die bei einer Förderung von 1,35 m³/h Grundwasser am GWM M1 entstehenden hydraulischen Verhältnisse sind exemplarisch in einem Grundwassergleichenplan (Anl. 3.2) dargestellt. Anl. 3.3 stellt zudem sich ergebenden Absenkungen des Grundwasserspiegels dar.
