Piärkamp

zw. „Ackerstraße“ und „Am Huxmühlenbach“

in dem Stadtteil Fledder der Stadt Osnabrück

Straßenzustandsbericht

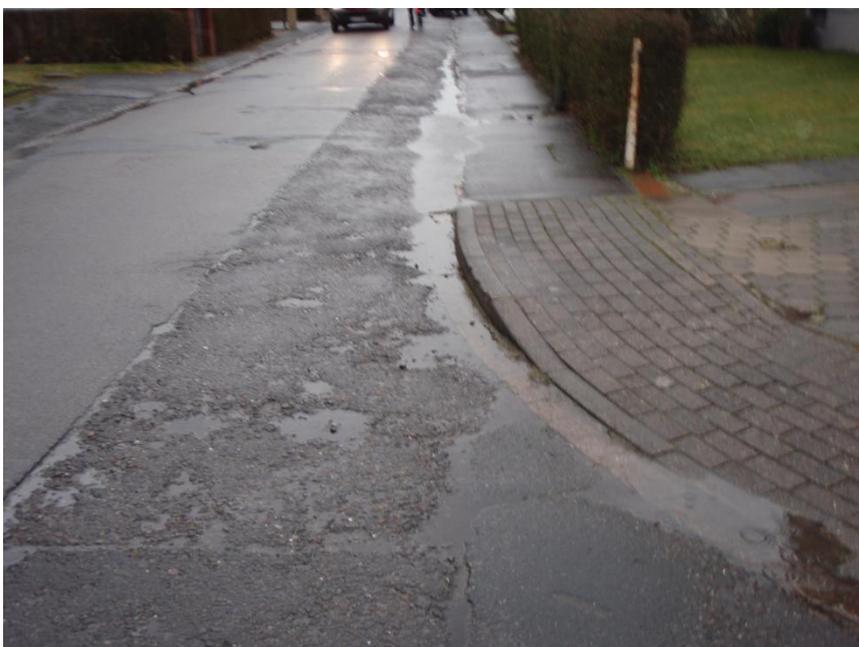
Aufgrund von starken Unebenheiten in der gesamten Fahrbahn ist die Entwässerungssituation in einem sehr schlechten Zustand. Bei Regenereignissen bilden sich viele Pfützen und es kann keine ordnungsgemäße Entwässerung erfolgen.

Abbildung 6: Pfützenbildungen; Quelle: Verfasser

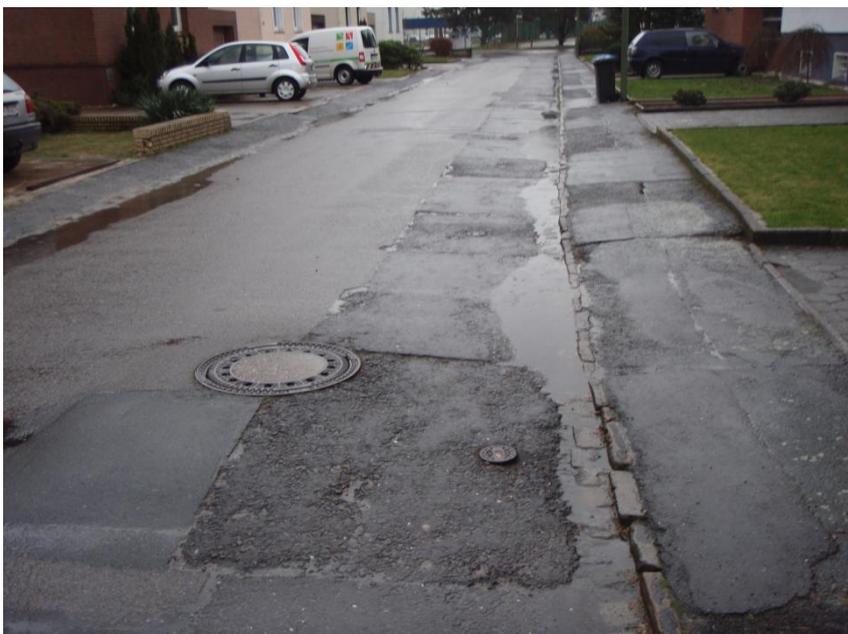
Abbildung 7: Pfützenbildungen; Quelle: Verfasser

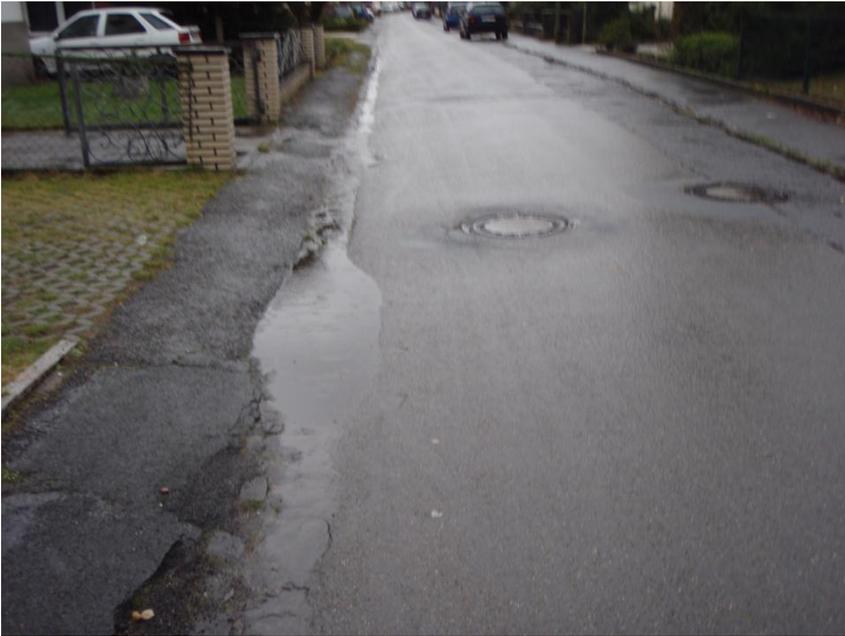
Abbildung 8: Pfützenbildungen; Quelle: Verfasser

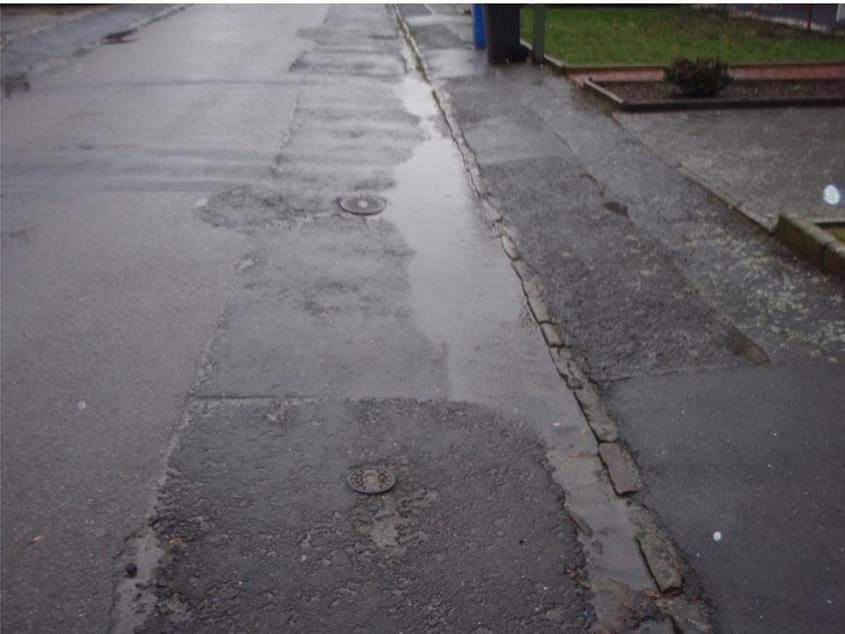
Abbildung 9: Pfützenbildungen; Quelle: Verfasser

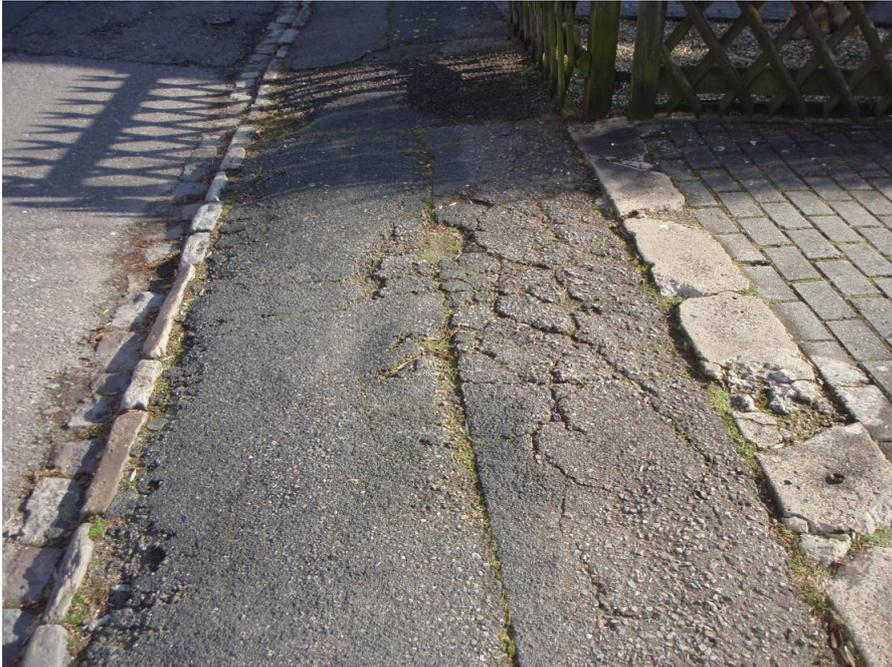
Eine Schadstelle beinhaltet im Regelfall mehrere Schadensarten. Z.B. beinhaltet die folgende schwere Schadstelle die Schadensarten Netzrisse, Ausbrüche, Belagablösungen usw.

Abbildung 10: *Schwerer Schaden, der sich auf einen längeren Abschnitt erstreckt und mehrere Schadensarten beinhaltet; Quelle: Verfasser*

Die Fahrbahnränder, die Entwässerungsrinnen und die Gehwege sind durch viele schwere Schäden, die sich über längere Abschnitte erstrecken – ***Schadensarten wie z.B. Einzelrisse, Netzrisse, Belagablösungen, Absackungen, Ausbrüche, Schlaglöcher*** – nahezu vollständig in einem stark mangelhaften Zustand (siehe z.B. Abbildung 10, 11, 12).

Aufgrund der zahlreichen Schädstellen, des nicht fachgerechten Straßenaufbaus, der stark mangelhaften Gehwege sowie der schlechten Entwässerungssituation ist die Straße – Fahrbahn und Gehwege – gemäß der RStO 2012 zwingend komplett zu erneuern.

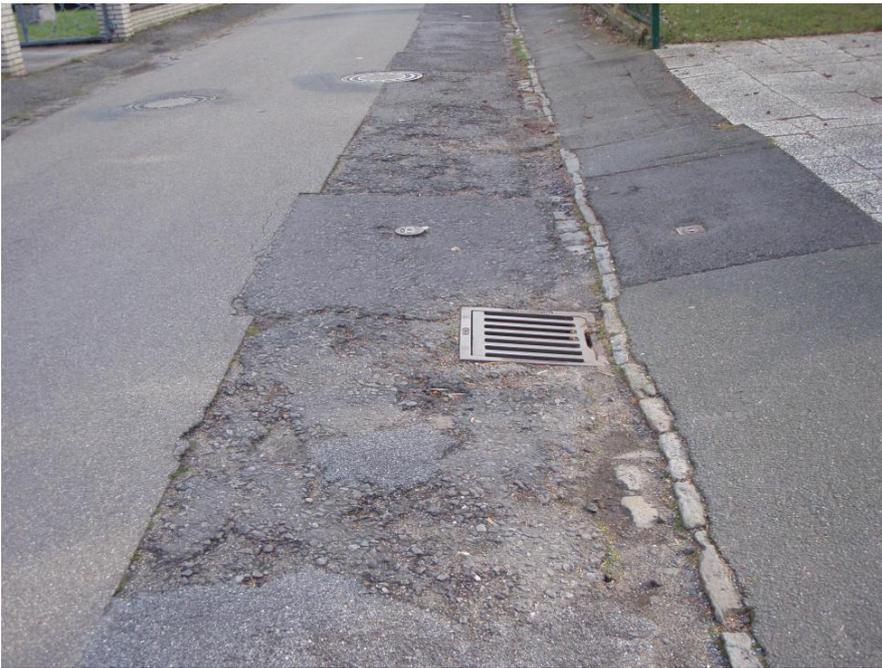
Abbildung 11: Schwerer Schaden des Fahrbahnrandes, der sich entlang des Planungsbereiches erstreckt; Quelle: Verfasser

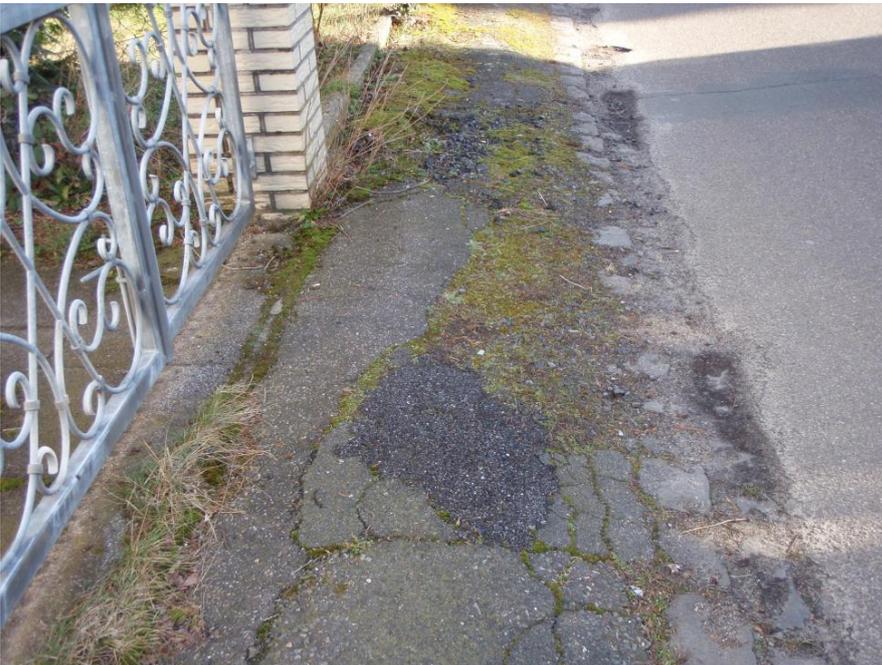
Abbildung 12: Schwerer Schaden des Gehweges, der sich entlang des Planungsbereiches erstreckt; Quelle: Verfasser

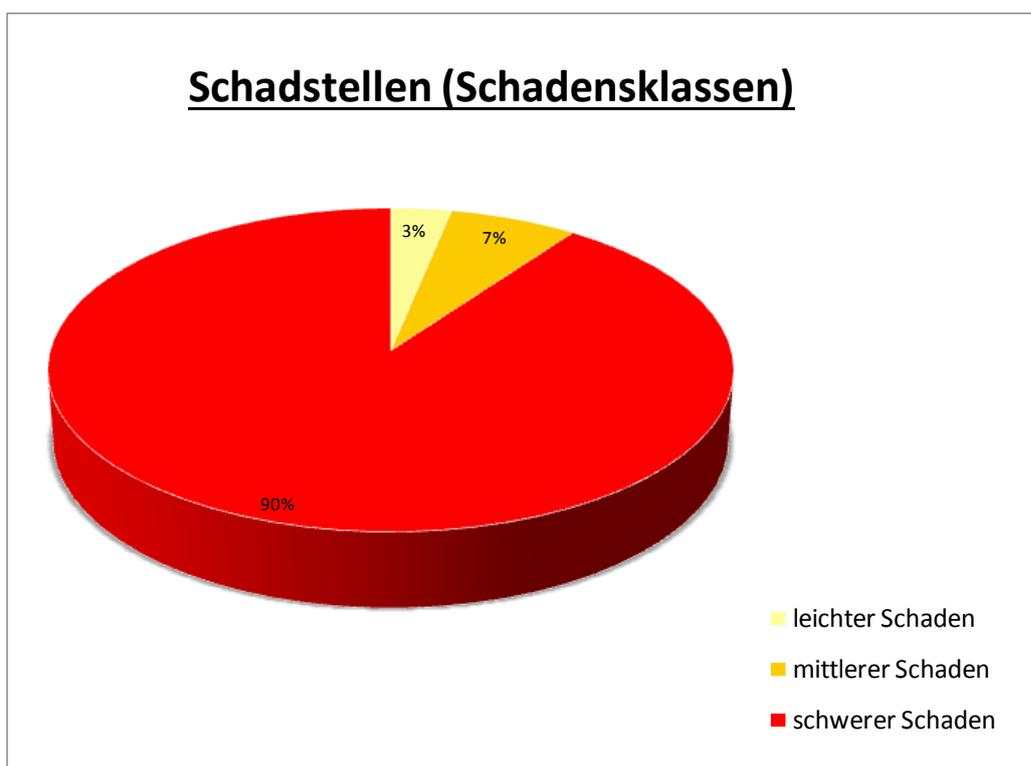
Abbildung 13: Schadensklassen in dem Untersuchungsabschnitt „Piärkamp“

In dem folgenden Diagramm sind die Schadensklassen – leichter, mittlerer oder schwerer Schaden – der festgestellten Schadstellen dargestellt. Um hierbei die Schadstellen, die sich über längere Abschnitte erstrecken zu berücksichtigen, wurden diese in jeweils 5 m Abschnitte – etwa die Länge eines Einzelschadens – unterteilt. Z.B. wurde bei dem nördlichen Fahrbahnrand ein Streckenschaden von rd. 300 m festgestellt (viele verschiedene Schadensarten), der somit in 60 Einzelschäden unterteilt wurde.

Entsprechend wurden in dem rd. 350 m langen Untersuchungsabschnitt des „Piärkamps“ insgesamt **rd. 280 Schadstellen** festgestellt, die zu 90 % als schwere Schadstellen klassifiziert wurden.
