**Landwehrkaserne (Quebec Barracks) in Osnabrück  
Gutachten zu Detailuntersuchungen  
Fotodokumentation**

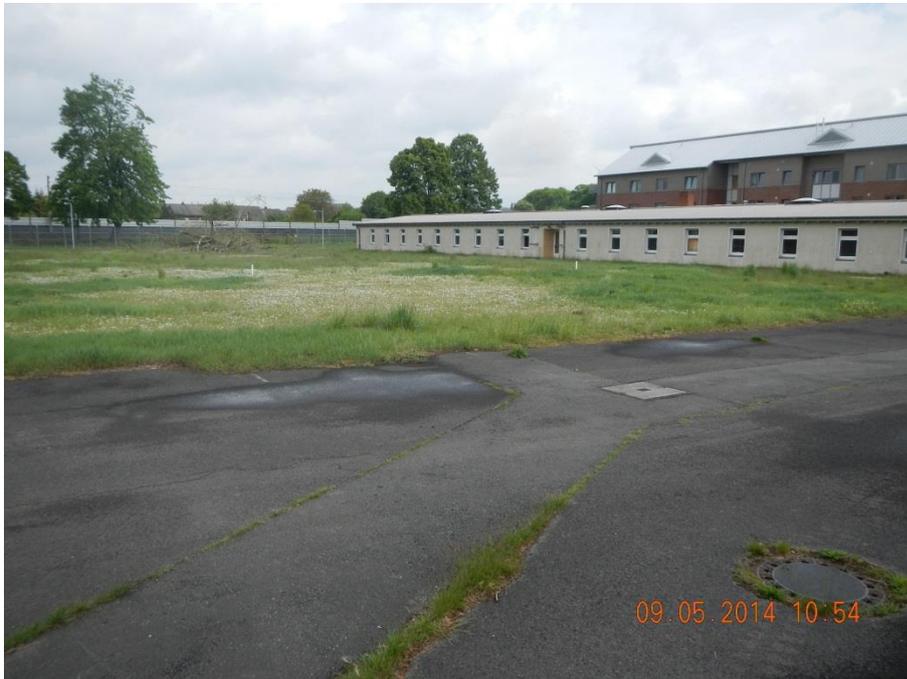
Foto 1: KVF 18a – Heizzentrale / Heizöllagerung; Blick in Richtung Nordosten  
Im mittleren Bildabschnitt sind die Rammpegel RP1 und RP2 zu erkennen.

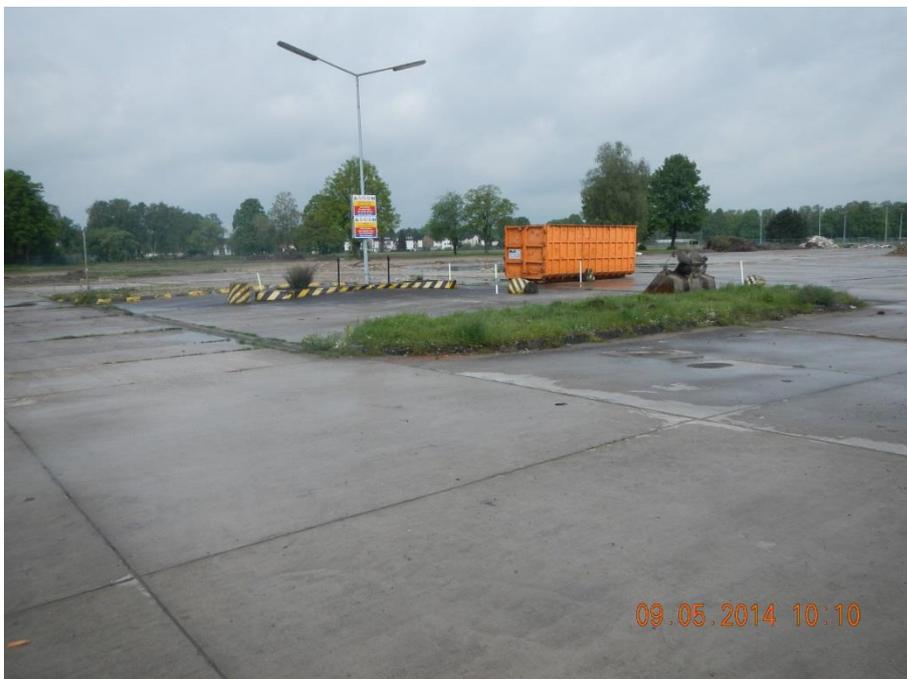
Foto 2: KVF 30 – ehem. VK-Tankstelle; Blick in Richtung Nordwest  
Im mittleren Bildabschnitt sind die Rammpegel RP6 – RP10 zu erkennen.

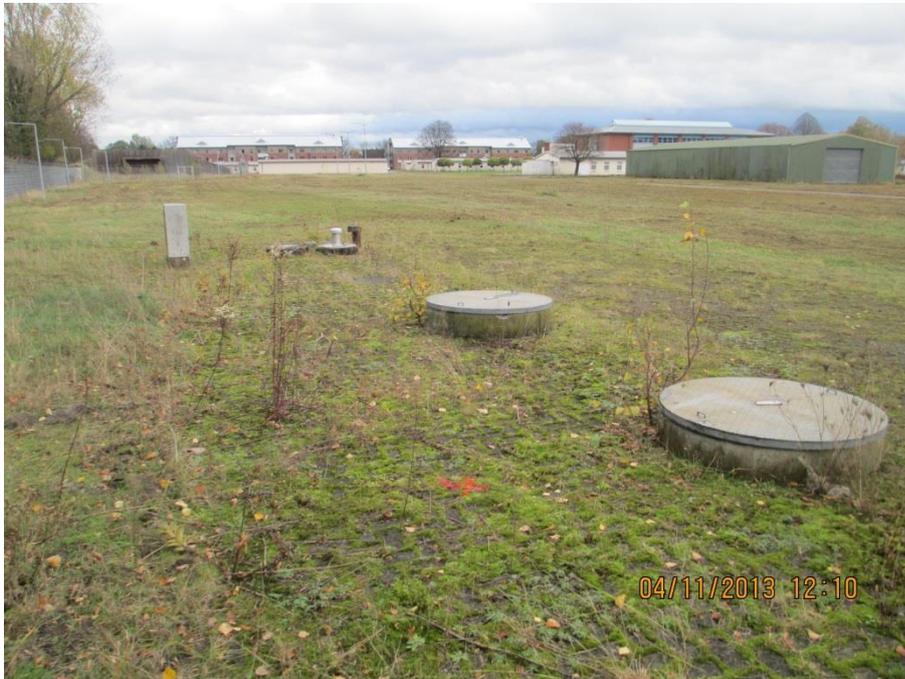
Foto 3: KVF 31 a – Ölabscheider Nord; Blick in Richtung Osten  
Rotes Kreuz kennzeichnet Ansatzpunkt der Kleinrammbohrung B28.

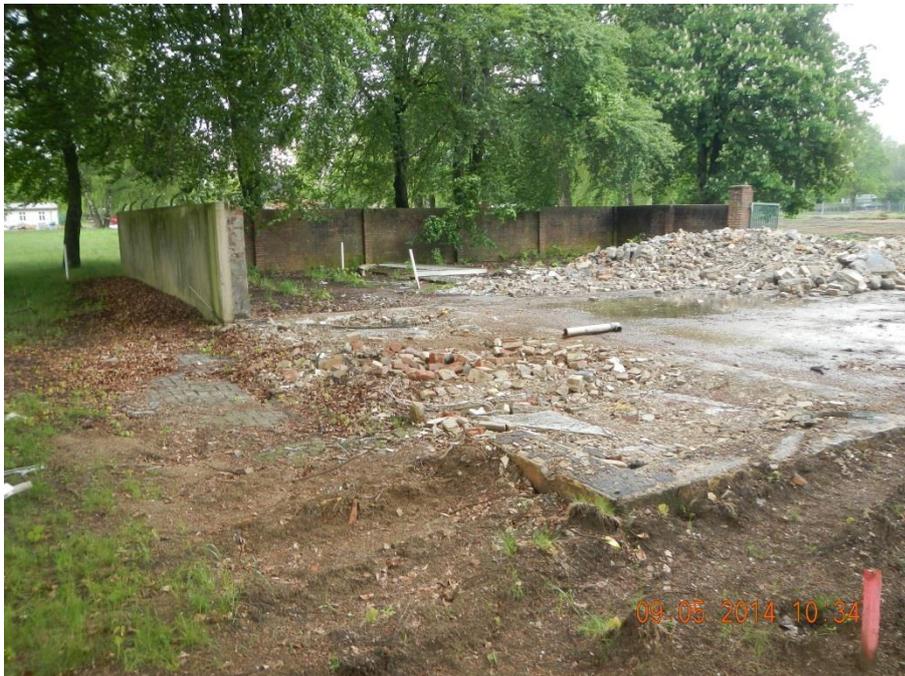
Foto 4: KVF 44 – Heizhaus; Blick in Richtung Osten  
Im mittleren Bereich sind die RP 3 und RP4, links der RP 11 zu erkennen.

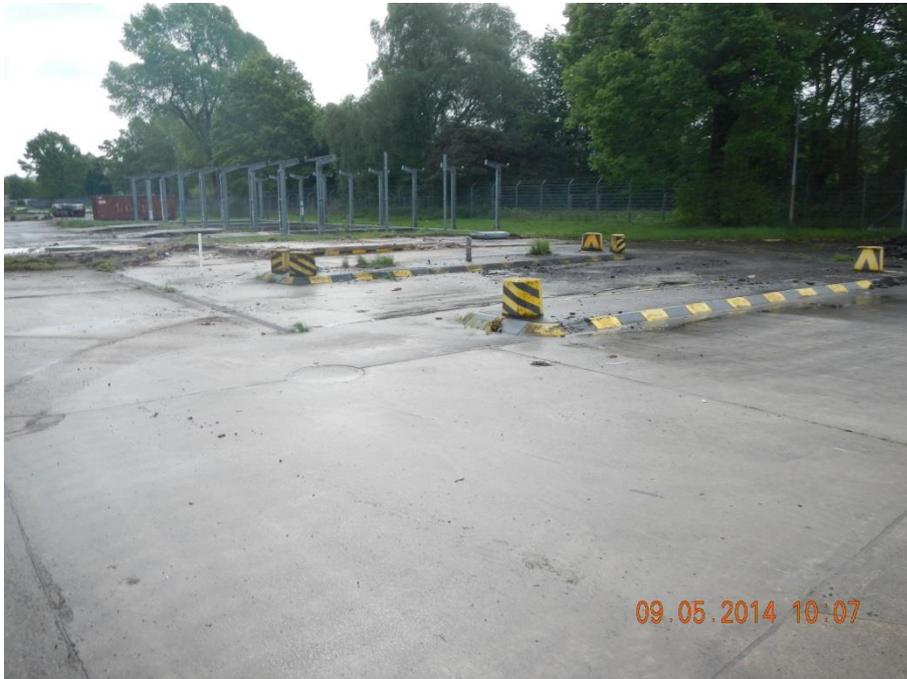
Foto 5: KVF 46 – ehem. DK-Tankstelle; Blick in Richtung Südost, Darstellung des Rammpegels RP5, Gebäude 59 bereits abgebrochen

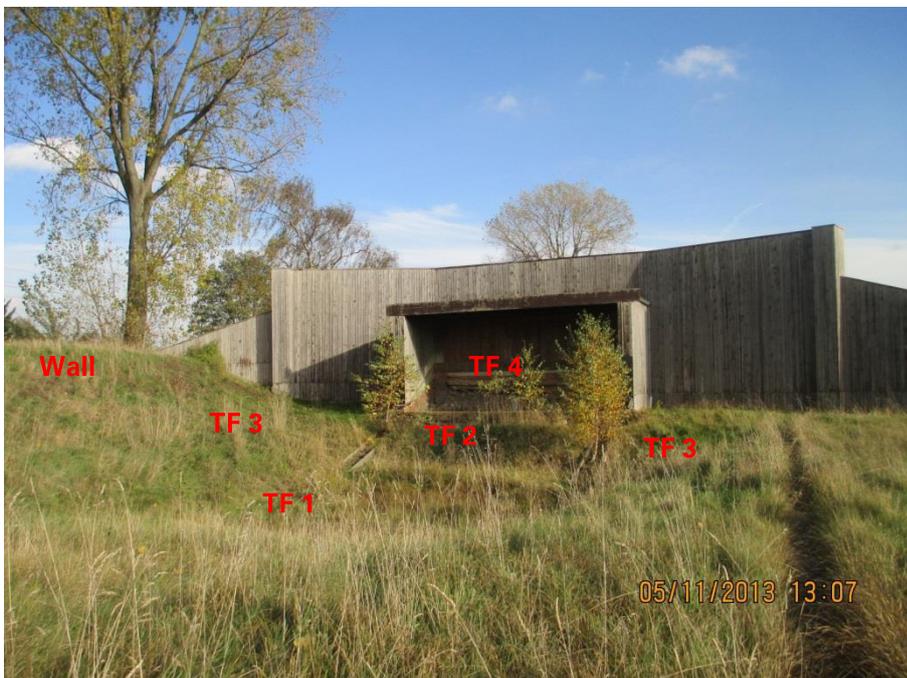
Foto 6: KVF 49 – Ehem. Schießstand mit Kennzeichnung der einzelnen Teilflächen (TF 1: Bereich der Schützenstände, TF 2: Wall vor dem Geschossfang, TF 3: seitliche Böschungen, TF 4: Geschossfang); Blick in Richtung Nordost  
Links im Bild befindet sich der nördlich angrenzende Wall.

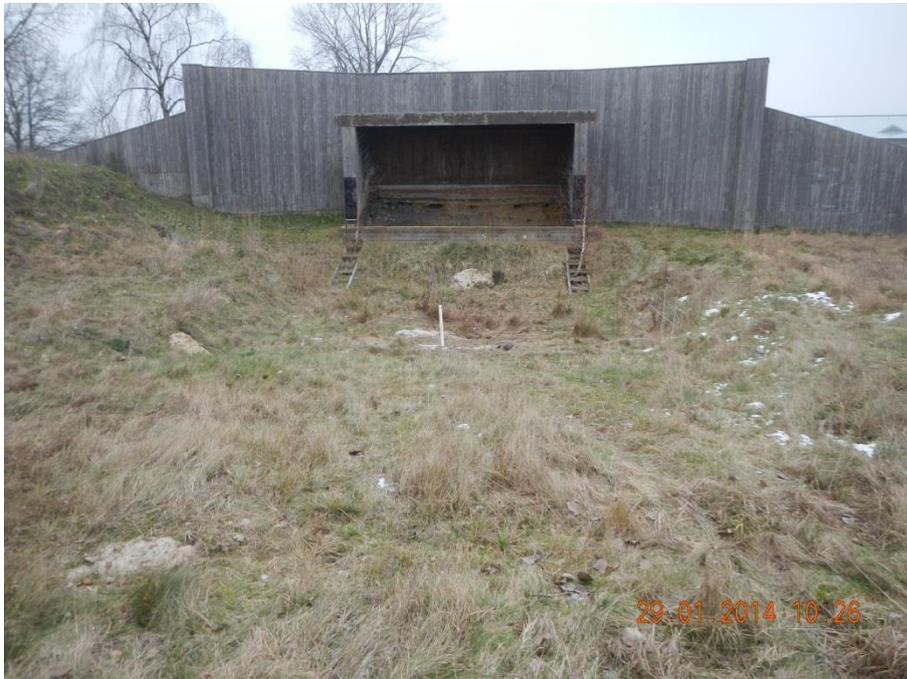
Foto 7: KVF 49 – Ehem. Schießstand; Blick in Richtung Osten vom Schießstand auf den Geschossfang (TF 4)  
Im mittleren Bildabschnitt ist der im Januar 2014 erstellte RP12 zu erkennen.

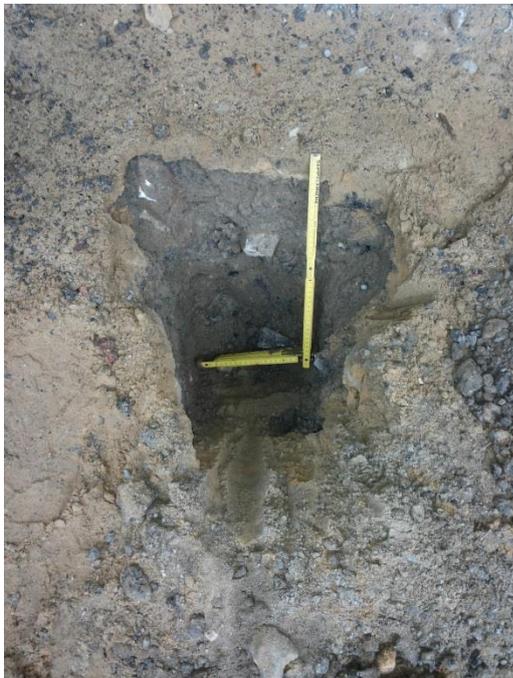
Foto 8: KVF 49; Schurf in der TF 4; 4 cm Sandschicht unterlagert von Sand mit Bauschutt und Schlacke

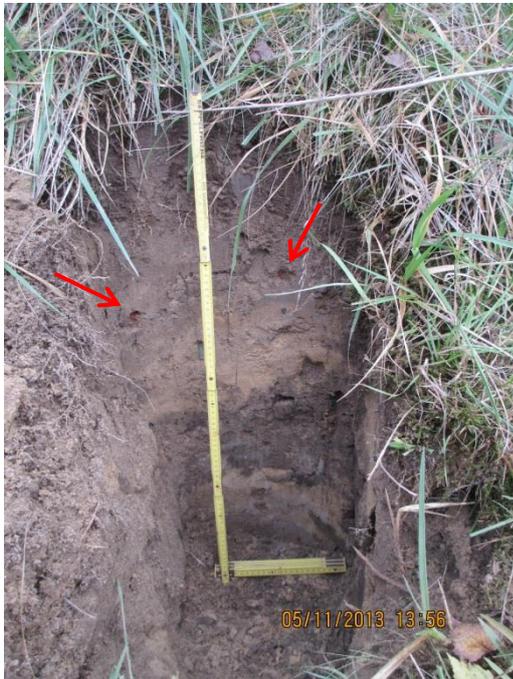
Foto 9: KVF 49; Schurf in der TF 2; unterschiedliche Sandschichten, vereinzelt Kugelreste festzustellen (siehe rote Pfeile)

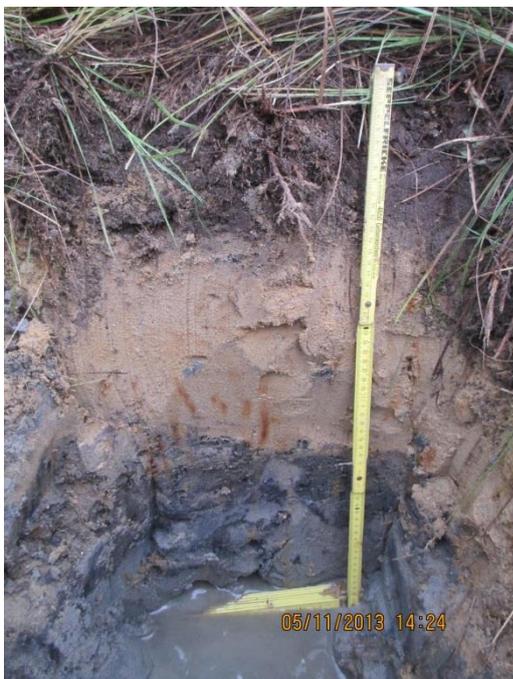
Foto 10: KVF 49; Schurf in der TF 1; unterschiedliche Sandschichten, im unteren Bereich redoximorphe Merkmale, anstehendes Grundwasser

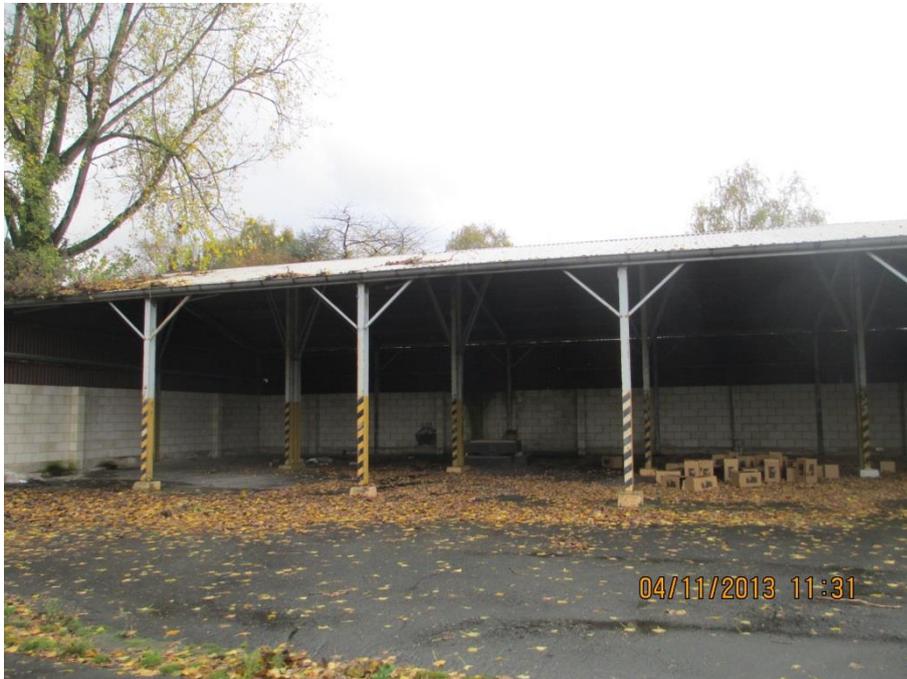
Foto 11: KVF 70 – Garage offen (bereits abgebaut); Blick in Richtung Südwest  
In der Garage wurde eine Kleinrammbohrung (B13) niedergebracht.

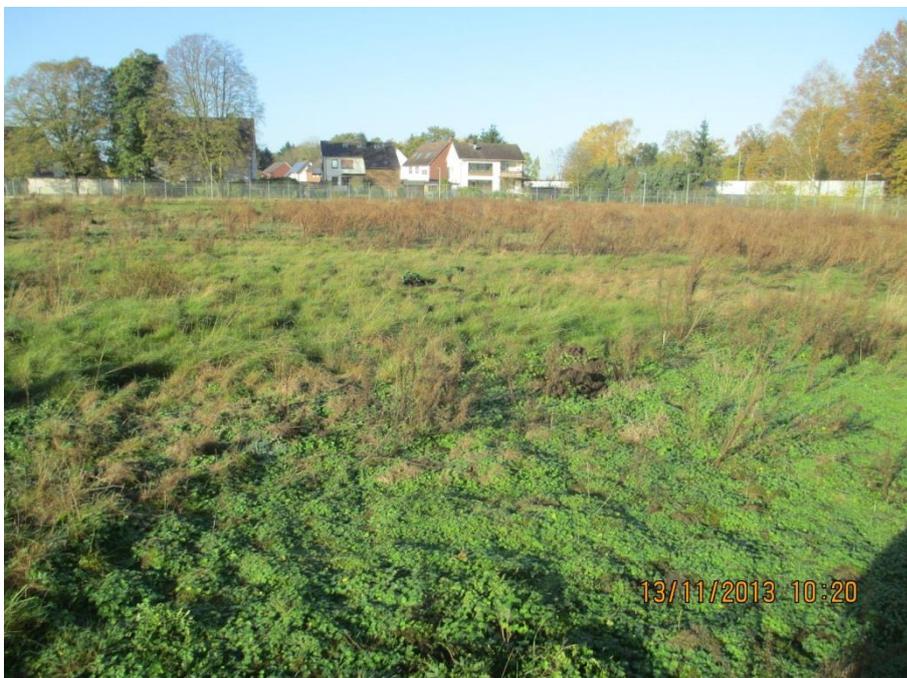
Foto 12: KVF 77a – Brandplatz; Blick in Richtung Westen im Bereich des  
ehemaligen Brandplatzes

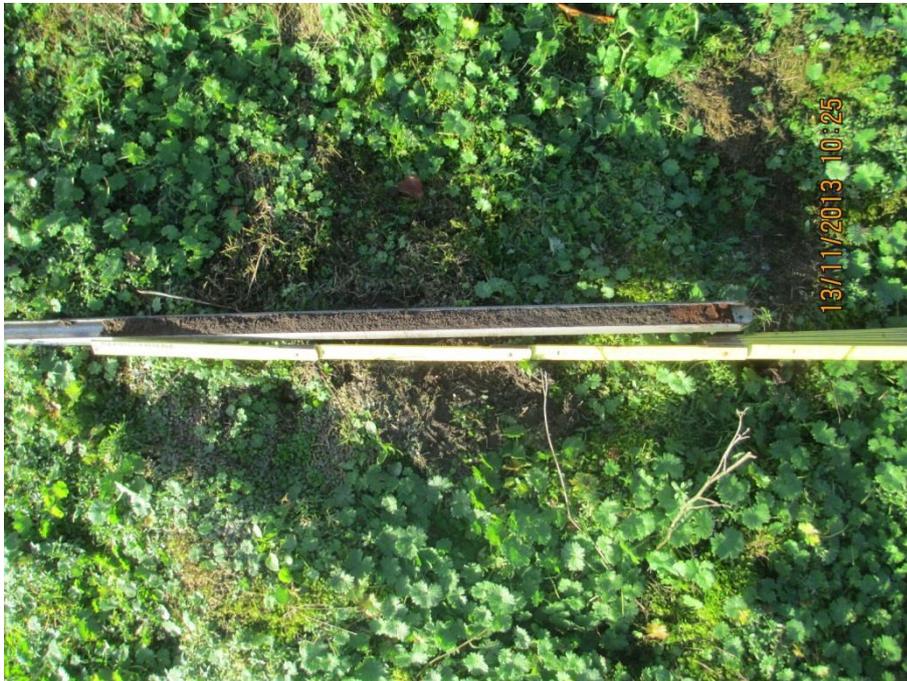
Foto 13: Bohrstocksondierung im vermuteten Bereich des Brandplatzes (KVF 77a), Sand im oberen Bereich humos, im unteren Bereich oxidiert (rostfarben)
