## **Rheiner Landstraße**

zwischen Mozartstraße und Rückertstraße

in dem Stadtteil Weststadt der Stadt Osnabrück

# **Straßenzustandsbericht**

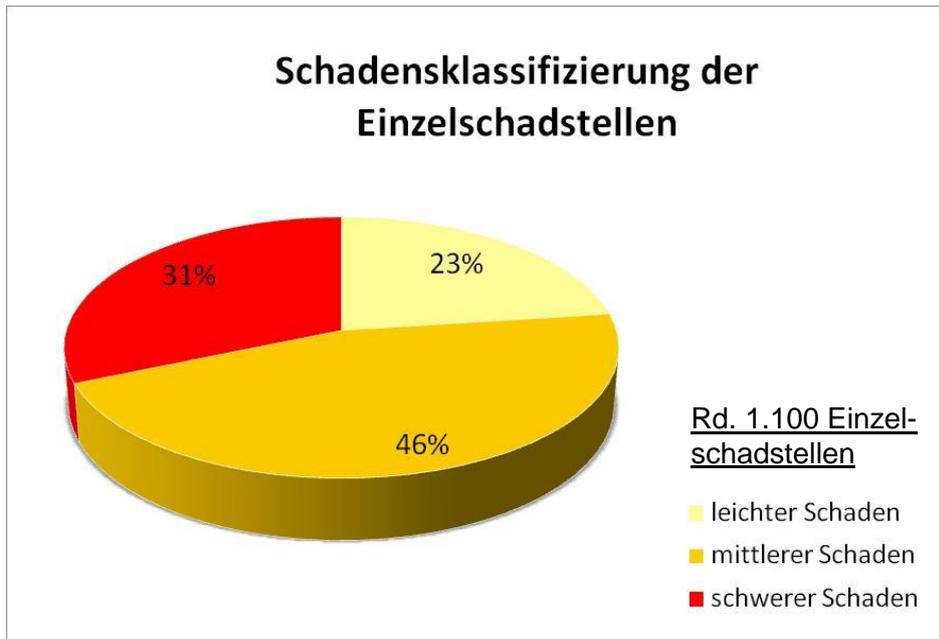
Abbildung 10: Schadensklassen im Untersuchungsabschnitt

Rd. 30 % der Einzelschadstellen wurden als schwere Schadstellen klassifiziert.

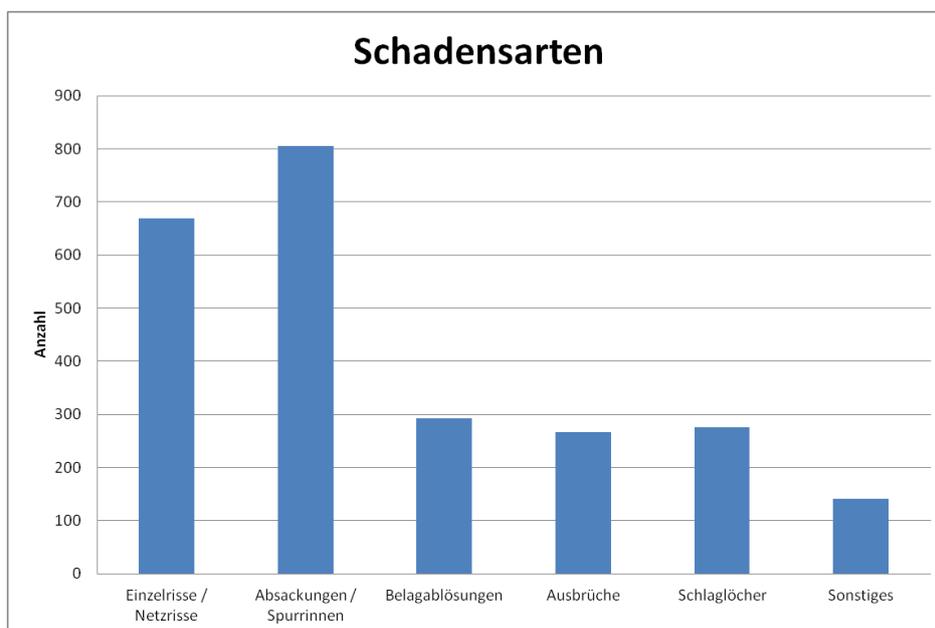
Abbildung 11: Schadensarten der Einzelschadstellen

Ein Einzelschaden beinhaltet im Regelfall mehrere Schadensarten. Überwiegend wurden die Schadensarten Risse, Absackungen, Belagablösungen, Ausbrüche und Schlaglöcher festgestellt.

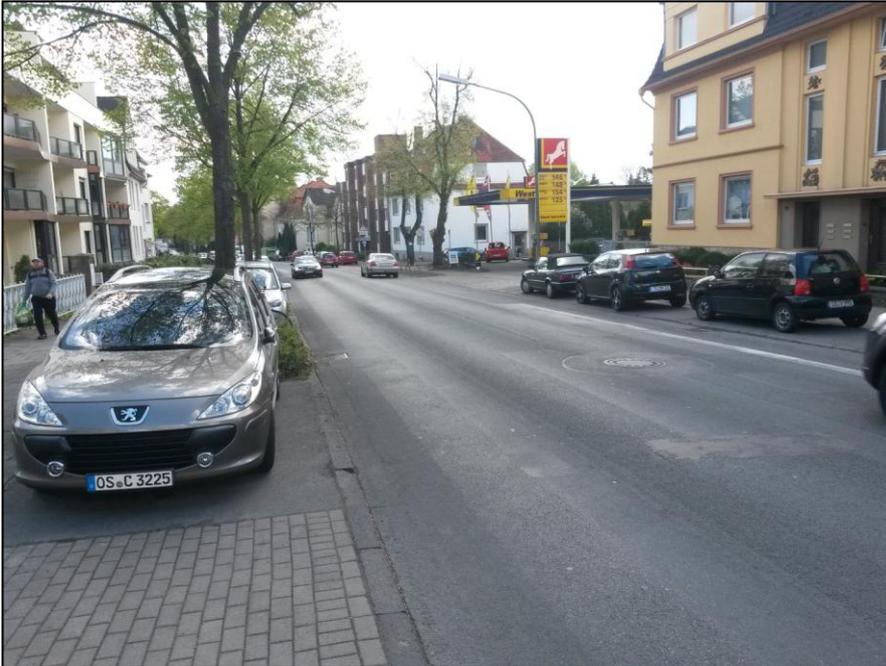
In der Fahrbahn wurden rd. 400 Einzelschadstellen – rd. 100 in Fahrbahnmitte / rd. 200 am Fahrbahnrand Nord / rd. 100 am Fahrbahnrand Süd bzw. im Radweg – festgestellt. Diese wurden überwiegend der leichten und mittleren Schadensklasse zugeordnet. Die gesamte Fahrbahn ist geprägt von Flickstellen sowie zahlreichen Einzelrissen, Netzrisse, Belagablösungen, Absackungen und Unebenheiten. Außerdem sind kaum Fahrbahnmarkierungen vorhanden, sodass Autofahrer sowie Radfahrer stark gefährdet sind.

Abbildung 12: Rheiner Landstr., Flickstellen, fehlende Markierungen, keine Entwässerungsrinnen

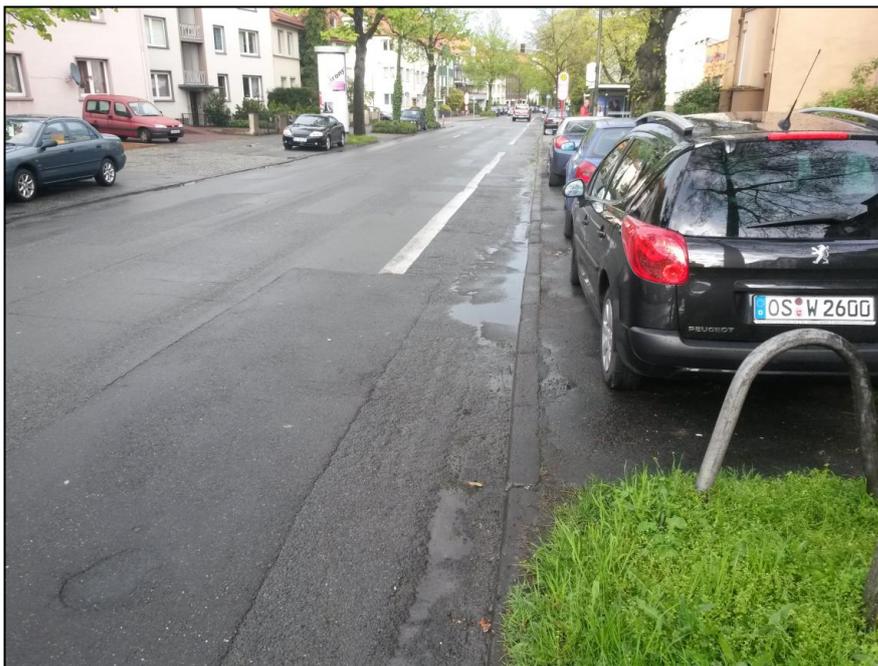
Bei Regenereignissen bilden sich aufgrund von Absackungen und Unebenheiten sowie einer nicht vorhandenen Entwässerungsrinne bereichsweise Pfützen.

Abbildung 13: Rheiner Landstr., Flickstellen, fehlende Markierungen, keine Entwässerungsrinnen, Unebenheiten, Absackungen, Pfützen

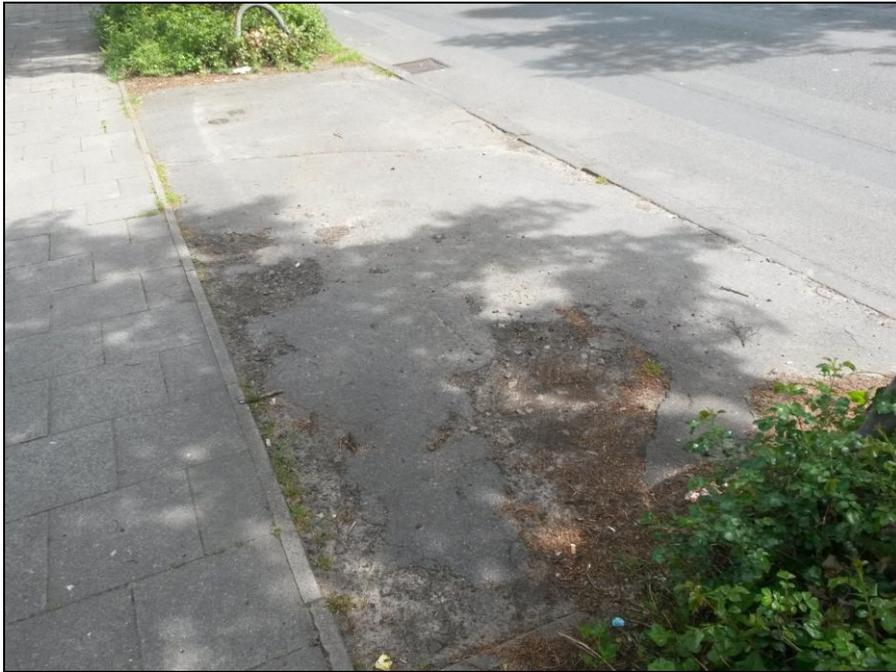
In dem nördlichen Bereich wurden rd. 300 Einzelschadstellen – rd. 100 Parkbuchten / rd. 50 Radweg / rd. 150 Gehweg – festgestellt, die überwiegend der mittleren und schweren Schadensklasse zugeordnet wurden. Die umfangreichen Schadstellen wie Belagablösungen, Ausbrüche, Schlaglöcher, Unebenheiten usw. erstrecken sich auf den gesamten Untersuchungsabschnitt. Insbesondere die Parkbuchten sind in einem stark mangelhaften Zustand. Zwischen Rad- und Gehweg sind abschnittsweise keine Fahrbahnmarkierung mehr zu erkennen.

Abbildung 14: Parkbuchten, Belagablösungen, Ausbrüche, Schlaglöcher, Unebenheiten usw.

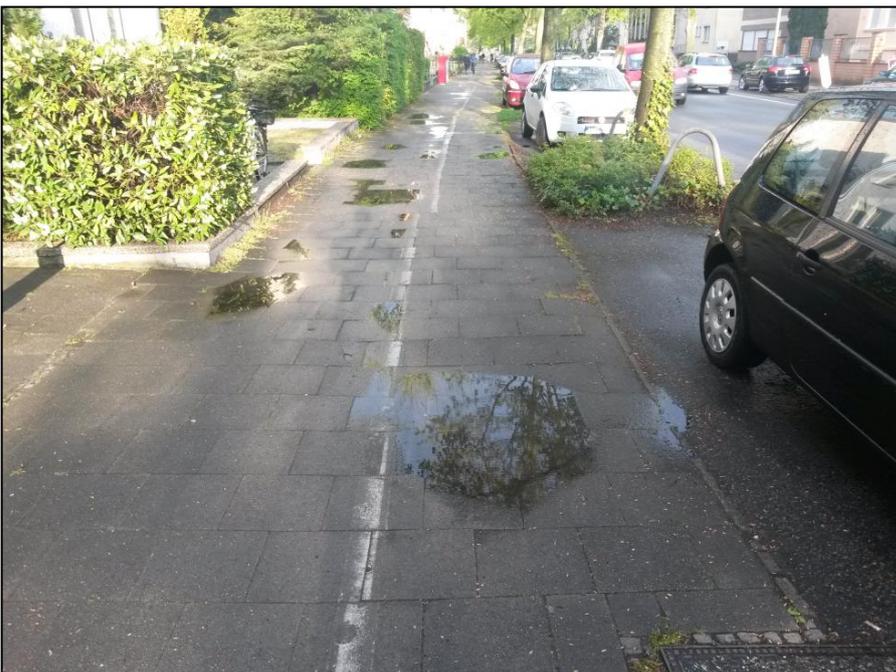
Bei Regenereignissen bilden sich zahlreiche Pfützen, sodass der Geh- und Radweg nur stark eingeschränkt genutzt werden kann.

Abbildung 15: Gehweg / Radweg, Unebenheiten, Absackungen, Pfützen, schwache Markierungen

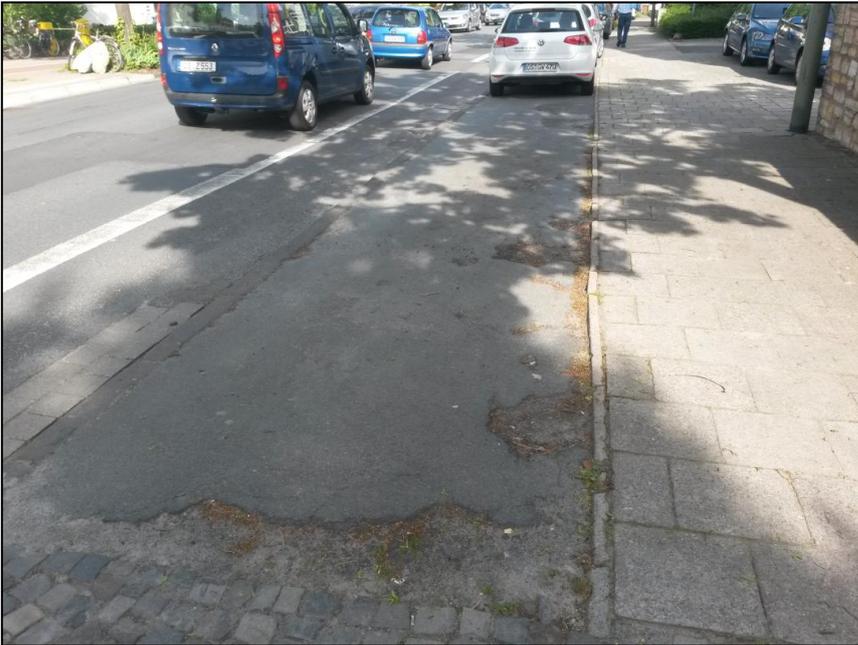
In dem südlichen Bereich wurden rd. 400 Einzelschadstellen ( rd. 200 in Parkbuchten / rd. 200 im Gehweg) festgestellt, die überwiegend der mittleren und schweren Schadensklasse zugeordnet wurden. Die umfangreichen Schadstellen wie Belagablösungen, Ausbrüche, Schlaglöcher, Unebenheiten usw. erstrecken sich auf den gesamten Untersuchungsabschnitt. Insbesondere die Parkbuchten sind in einem stark mangelhaften Zustand. Im Bereich der Kreuzung Lindemannskamp ist der Gehweg durch Bäume stark verengt, sodass dieser z.B. für Rollstuhlfahrer nicht barrierefrei ist (s. Abbildung 4 im Bereich Tankstelle).

Abbildung 16: Parkbuchten, Belagablösungen, Ausbrüche, Schlaglöcher, Unebenheiten usw.

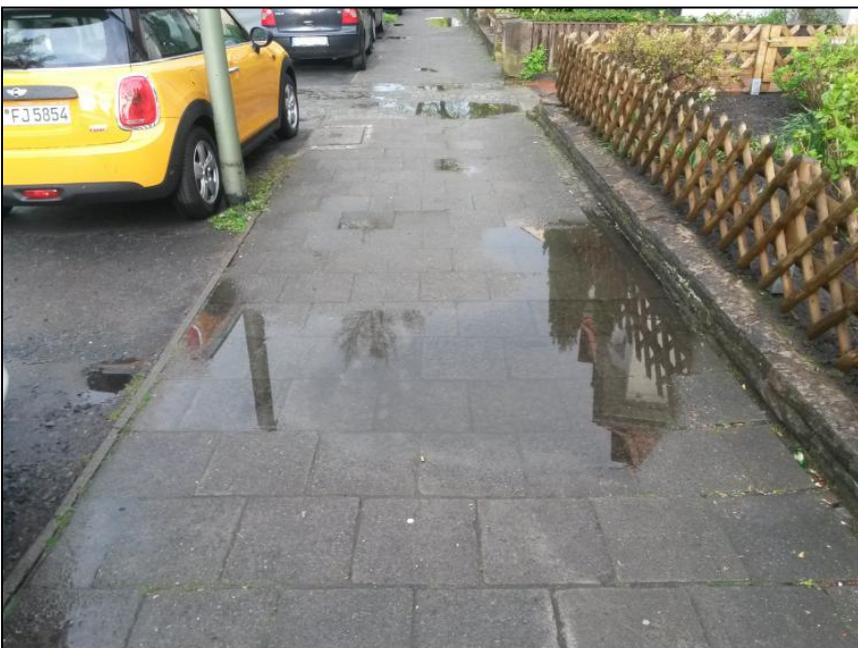
Bei Regenereignissen bilden sich zahlreiche Pfützen, sodass der Geh- nur stark eingeschränkt genutzt werden kann.

Abbildung 17: Gehweg, Unebenheiten, Absackungen, Pfützen
