Richard-Wagner-Straße

zwischen Rheiner Landstraße und Wilhelmstraße

in dem Stadtteil Weststadt der Stadt Osnabrück

Straßenzustandsbericht

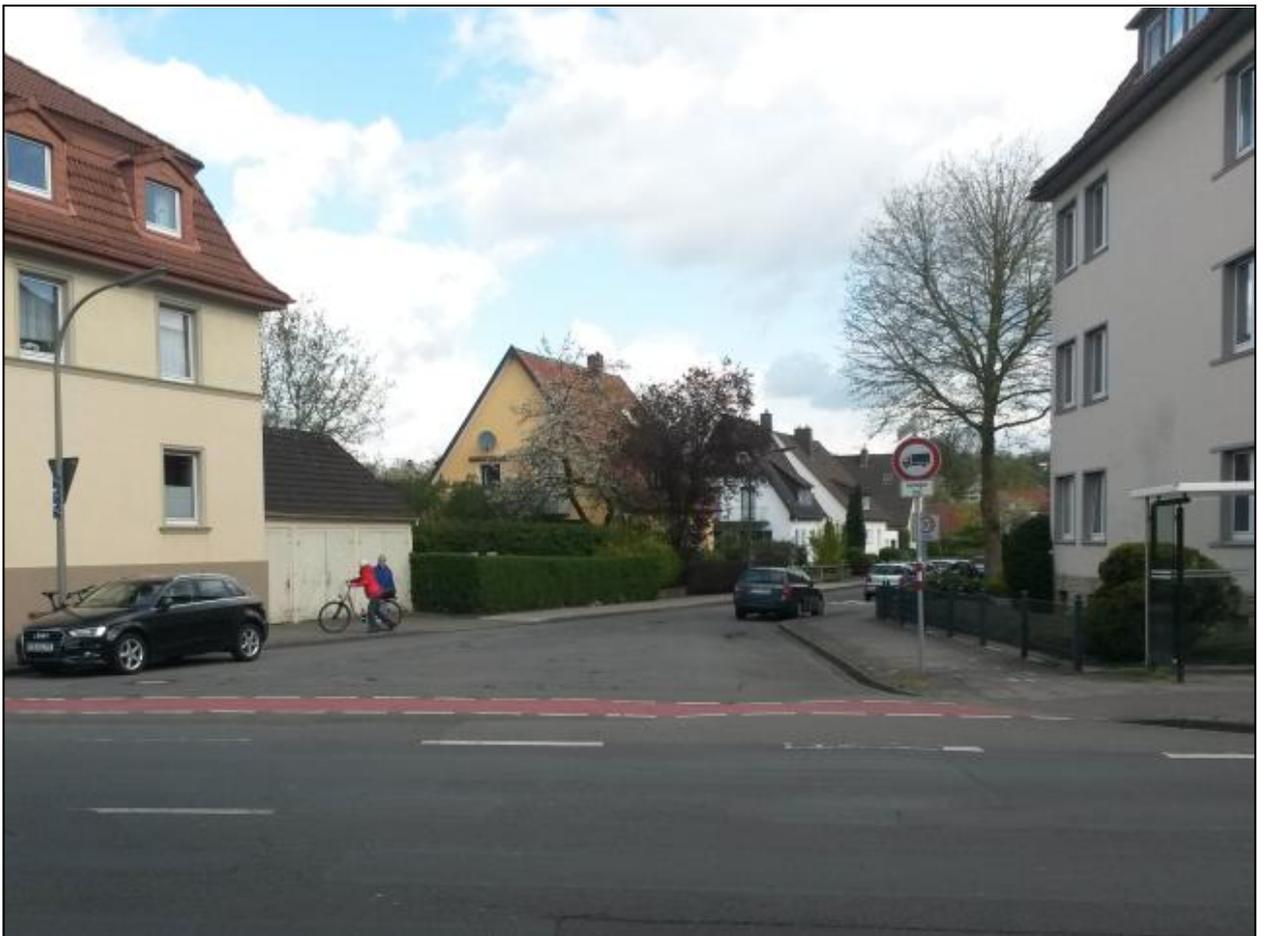
Abbildung 2: Richard-Wagner-Straße, Blickrichtung von Rheiner Landstraße in nördliche Richtung

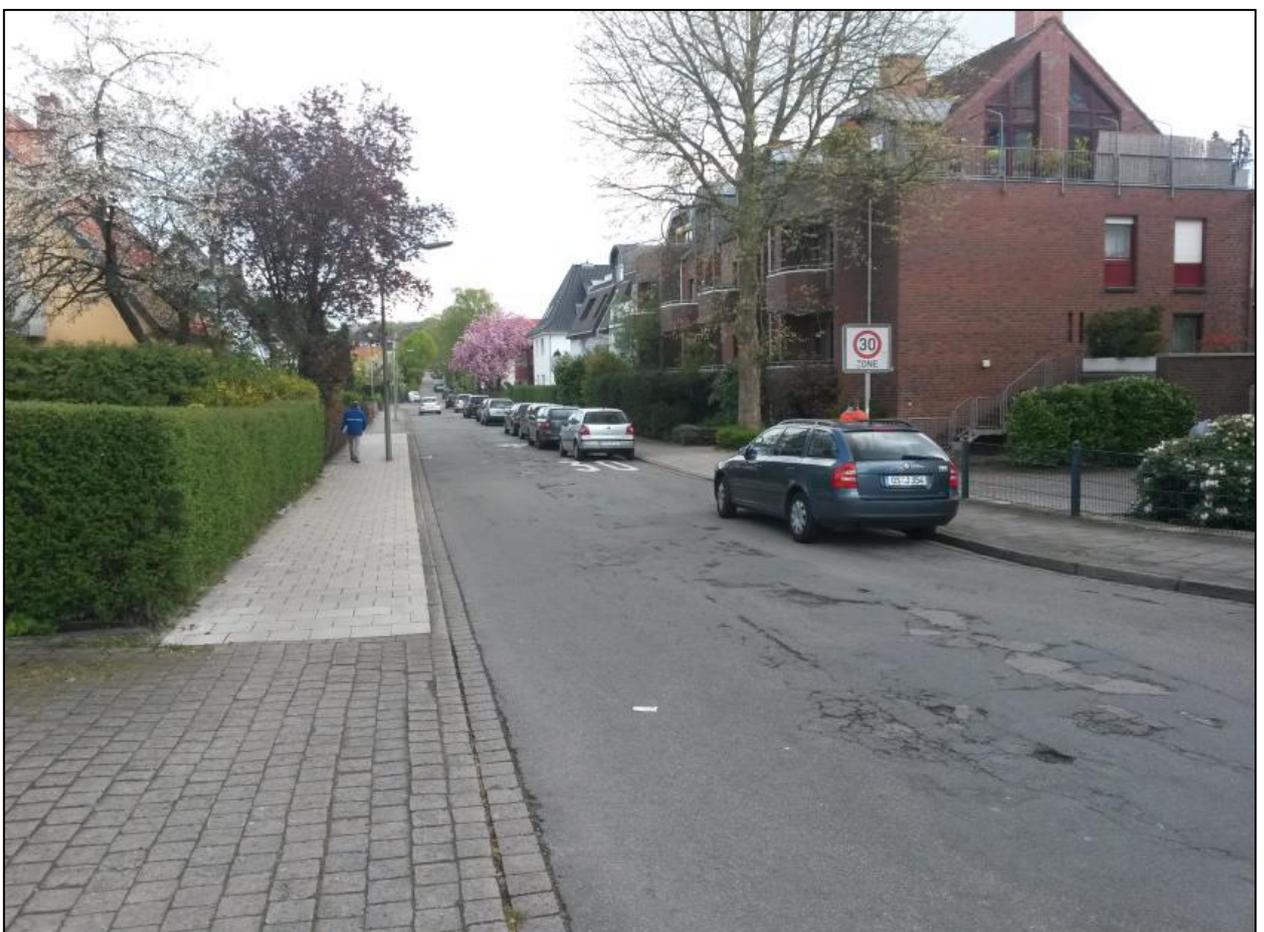
Abbildung 3: Richard-Wagner-Straße, Blickrichtung von Rheiner Landstraße in nördliche Richtung

Im Bereich der Hausnummer 80 wurden die Gehwegoberflächen auf einer Länge von rd. 30 m (s. Abbildung 3) saniert.

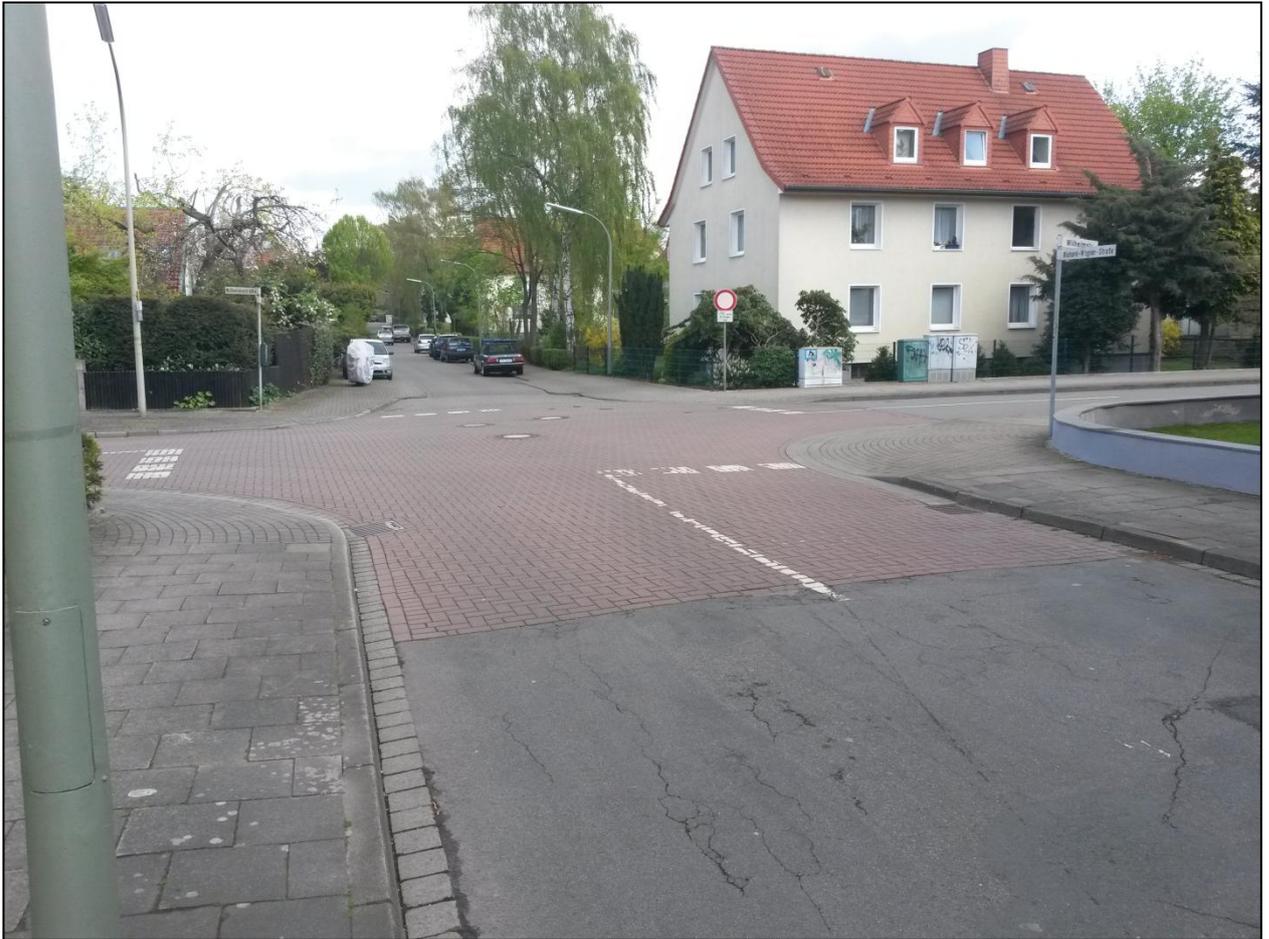
Abbildung 4: Richard-Wagner-Straße, Kreuzung Richard-Wagner-Straße / Wilhelmstraße

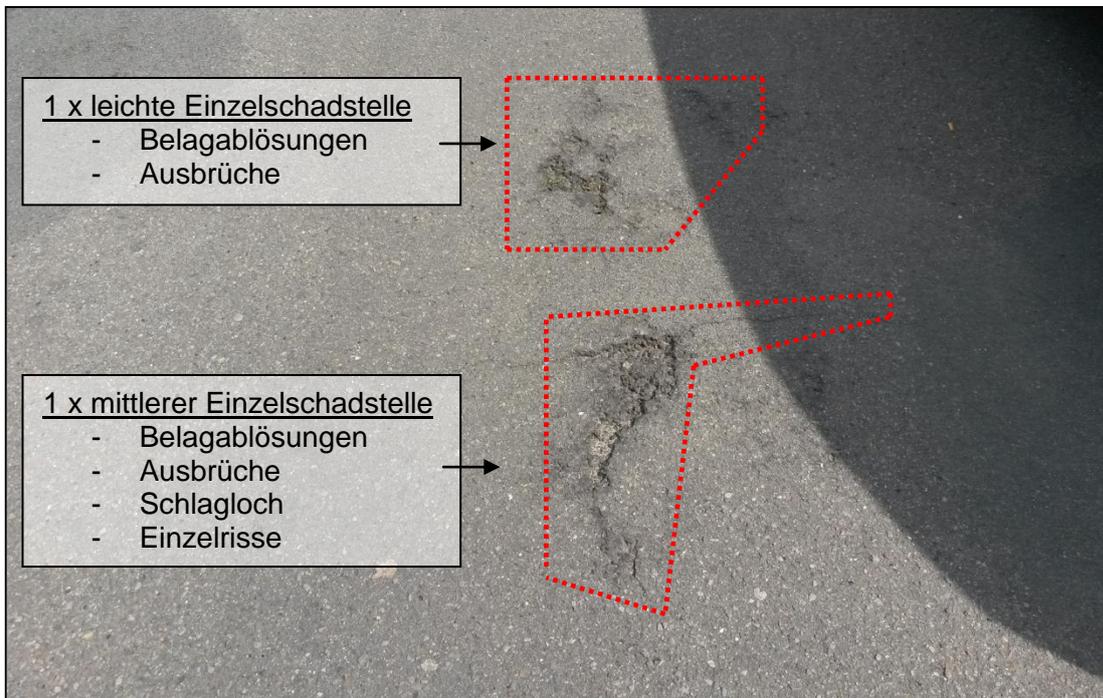
In dem rd. 140 m langen Untersuchungsabschnitt wurden in der Fahrbahn und den beidseitigen Gehwegen rd. 300 Einzelschadstellen festgestellt.

Abbildung 5: Beispiel für Einzelschadstellen

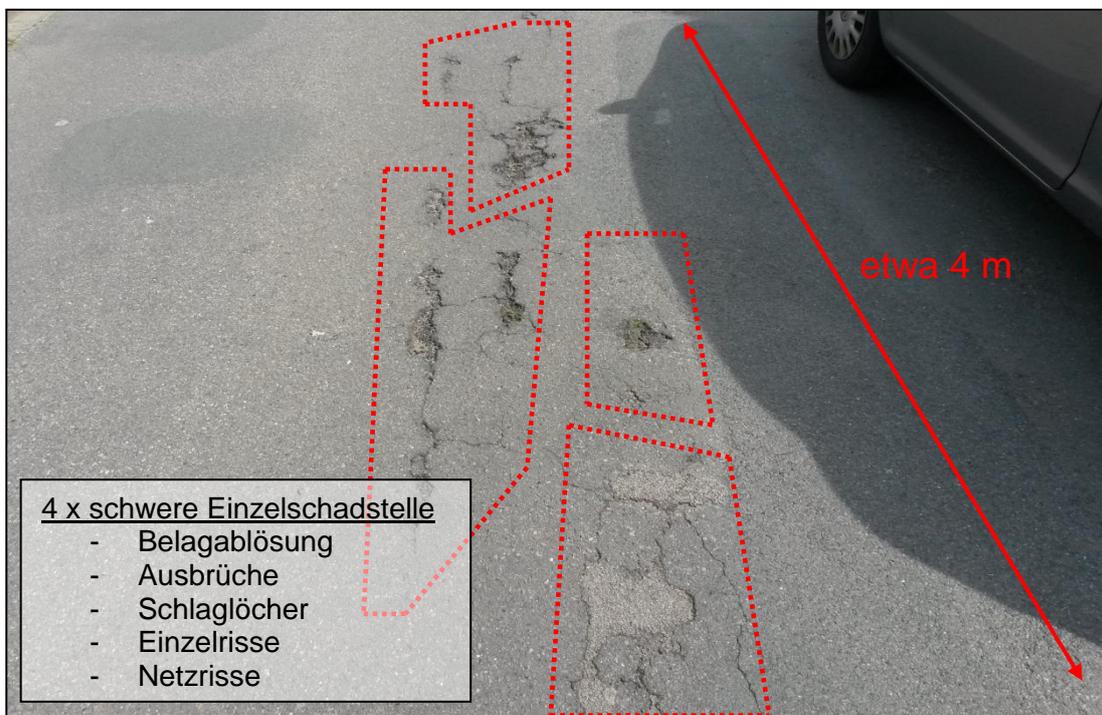
Aufgrund der örtlichen Schadenssituation wurde festgelegt, dass ein Einzelschaden eine Länge von etwa 1 m entspricht. Entsprechend wurde z.B. die rd. 130 m durchgehend schadhafte Fahrbahnmitte in 130 Einzelschadstellen umgerechnet.

Abbildung 6: Beispiel zur Umrechnung der durchgehend schadhafte Fahrbahnmitte in Einzelschadstellen; 4 Einzelschadstellen in etwa 4 m

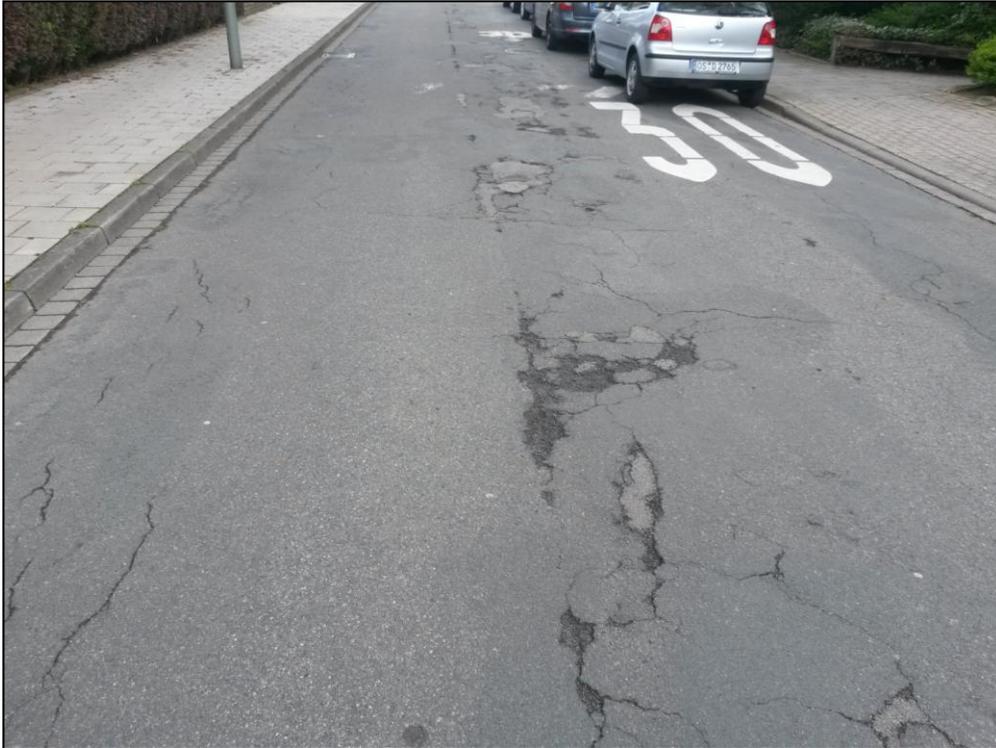
Die Fahrbahnmitte ist nahezu durchgehend von umfangreichen schweren Schadstellen wie Schlaglöcher, Ausbrüche, Netzkissen und Längsrissen geprägt.

Abbildung 9: Fahrbahnmitte – Umfangreiche schwere Schadstellen in der gesamten Fahrbahnmitte

Der Straßenoberbau ist gemäß der RStO 2012 bzw. den Regelquerschnitten der Stadt Osnabrück herzustellen. Es wird vorgeschlagen den Aufbau entsprechend der Belastungsklasse 3,2 – Wohnsammelstraße – herzustellen, wie der folgenden Abbildung zu entnehmen ist.

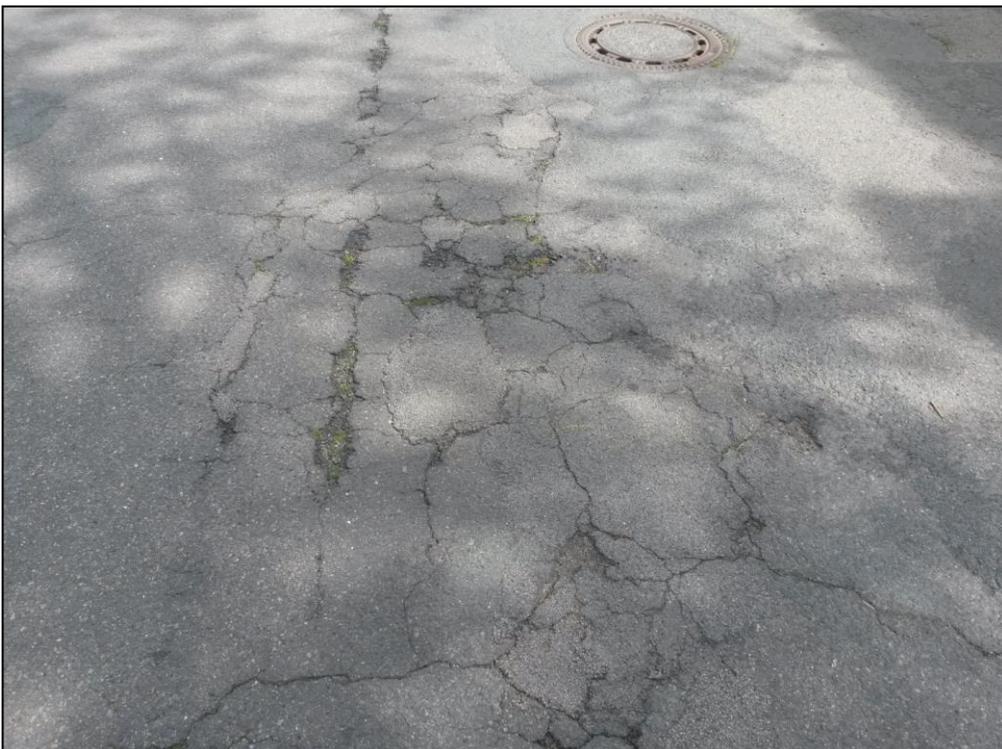
Abbildung 10: Fahrbahnmitte – Umfangreiche schwere Schadstellen in der gesamten Fahrbahnmitte

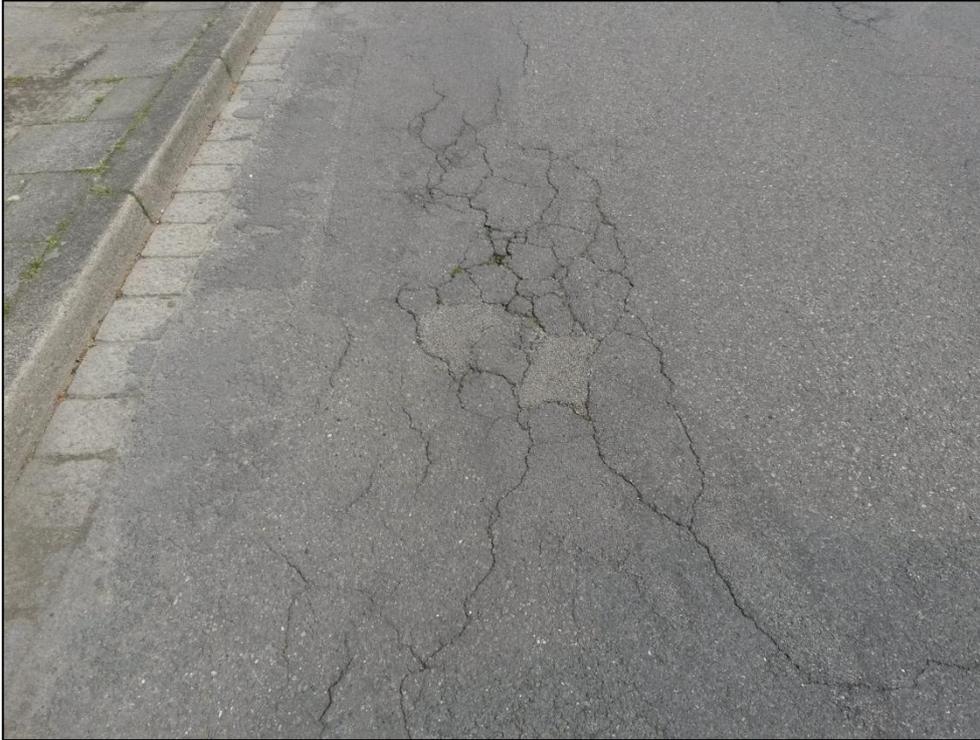
Auch die Fahrbahnränder sind durch zahlreiche mittlere bis schwere Schadstellen wie Längsrisse, Netzkrisse, Absackungen und Ausbrüche gekennzeichnet. Aufgrund der Absackungen und Unebenheiten bilden sich bereichsweise bei Regenereignissen Pfützen.

Abbildung 11: Fahrbahnrand – Zahlreiche Schadstellen; hier: schwere Schadstelle

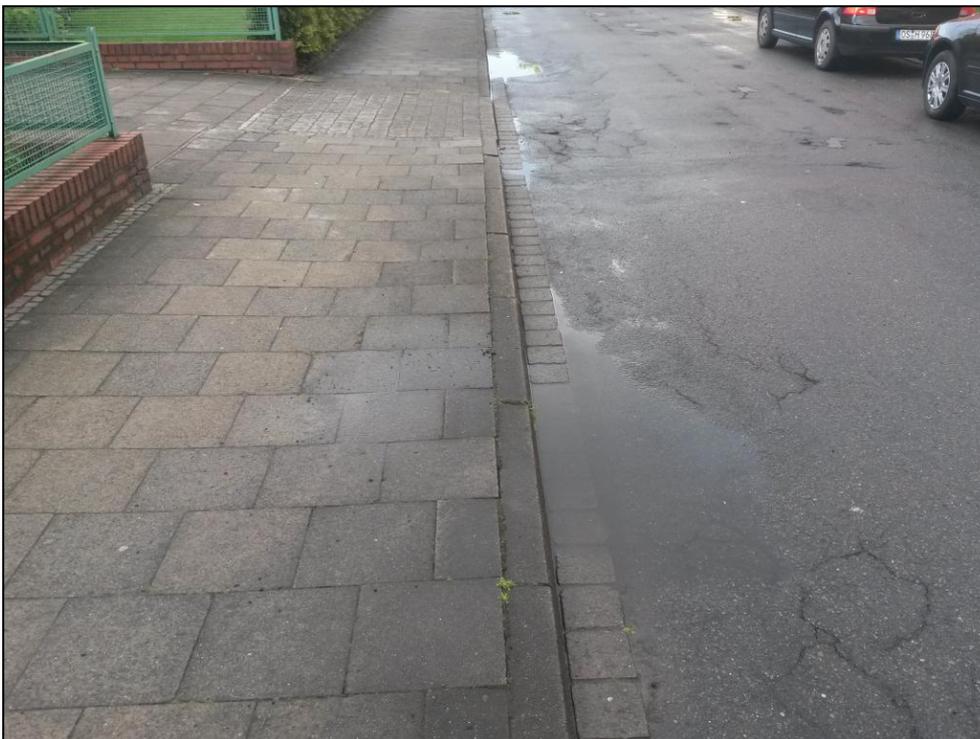
Abbildung 12: Fahrbahnrand – Zahlreiche Schadstellen; hier: schwere Schadstellen und Pfützen

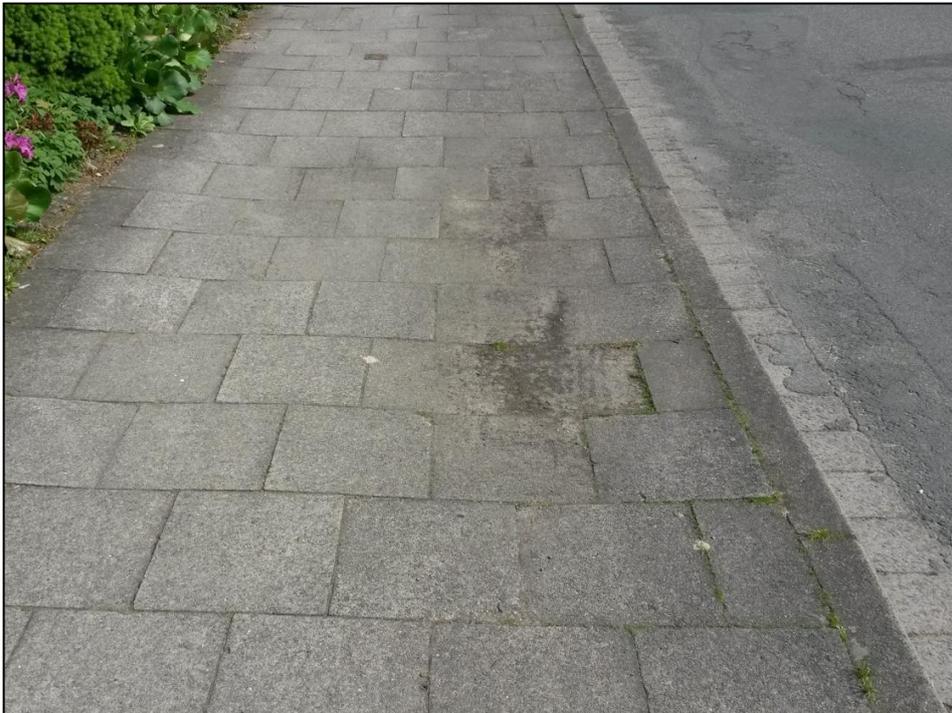
In den Gehwegen wurden etwa 35 Einzelschadstellen (20 im östlichen Gehweg / 15 im westlichen Gehweg) festgestellt, die überwiegend der leichten und mittleren Schadensklasse zugeordnet wurden. Hier sind Einzelrisse sowie insbesondere Absackungen zu nennen.

Abbildung 13: Gehweg – Absackungen und Unebenheiten; hier: schwere Schadstellen

Aufgrund der zahlreichen Schadstellen, des nicht fachgerechten Straßenaufbaus sowie der schlechten Entwässerungssituation ist die Straße – Fahrbahn und Gehwege – gemäß der RStO 2012 komplett zu erneuern.

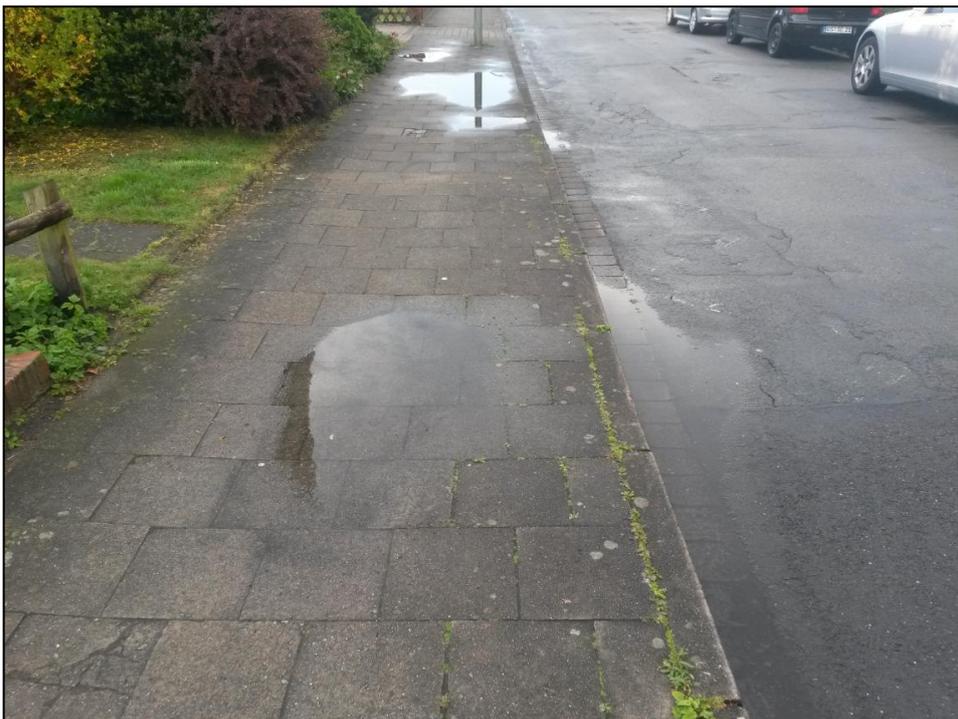
Aufgrund von Unebenheiten und Absackungen bilden sich bei Regenereignissen in den Gehwegen sowie dem Fahrbahnrand zahlreiche Pfützen, sodass der Gehweg entsprechend nur stark eingeschränkt genutzt werden kann.

Abbildung 14: Gehweg – Absackungen und Unebenheiten, Pfützen
