Neuer Graben

zwischen „Heger-Tor-Wall“ und „Neumarkt“

Straßenzustandsbericht

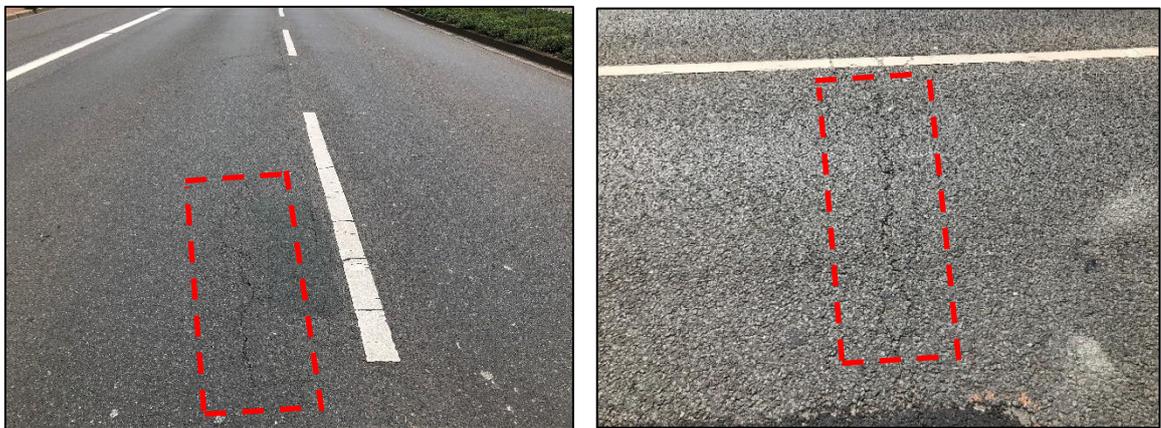
Einzelschaden: Es wurde angenommen, dass Einzelschäden eine Länge von etwa 1 m haben bzw. alternativ eine räumliche Größe von etwa 1 m²; situationsbedingt auch etwas größer. Dies erfolgte grundsätzlich als Einzelfallbetrachtung. Beispiele zu einem Einzelschaden sind der Abbildung 7 zu entnehmen. In der Summe wurden 83 Einzelschäden (siehe Schadenstabelle, Spalte Station; Beispiel siehe Abbildung 6).

Abbildung 7: Einzelschaden – Beispiele

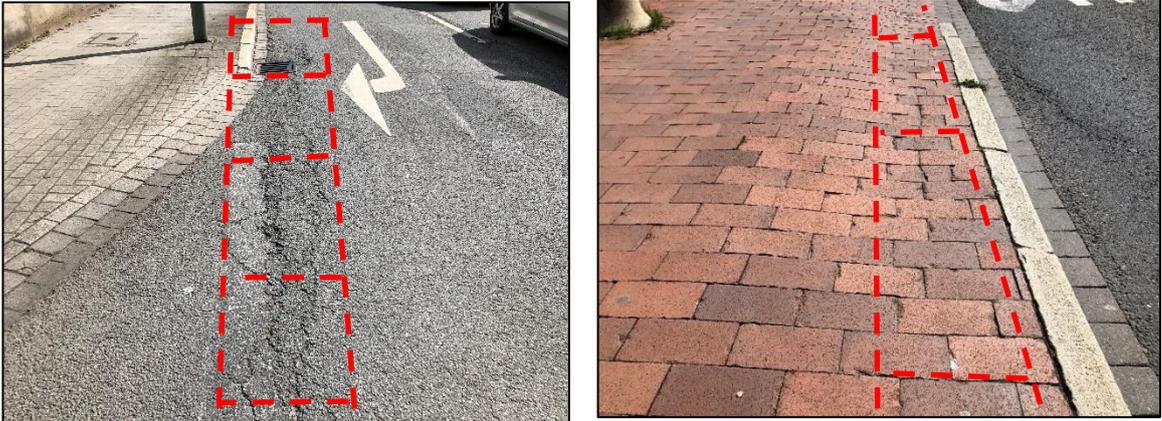
Streckenschaden: Bei den Streckenschäden wurde anhand Referenzschäden die Annahme getroffen, dass 1 m Streckenschaden eine Schadstelle entspricht. Beispiele hierzu sind der Abbildung 8 zu entnehmen. In dem Untersuchungsbereich wurden Streckenschäden mit Längen von 4 m bis zu 60 m festgestellt. In der Summe wurden 526 m Streckenschaden ermittelt (siehe Schadenstabelle, Spalte Station; Beispiel siehe Abbildung 6).

Abbildung 8: Streckenschaden – Beispiele

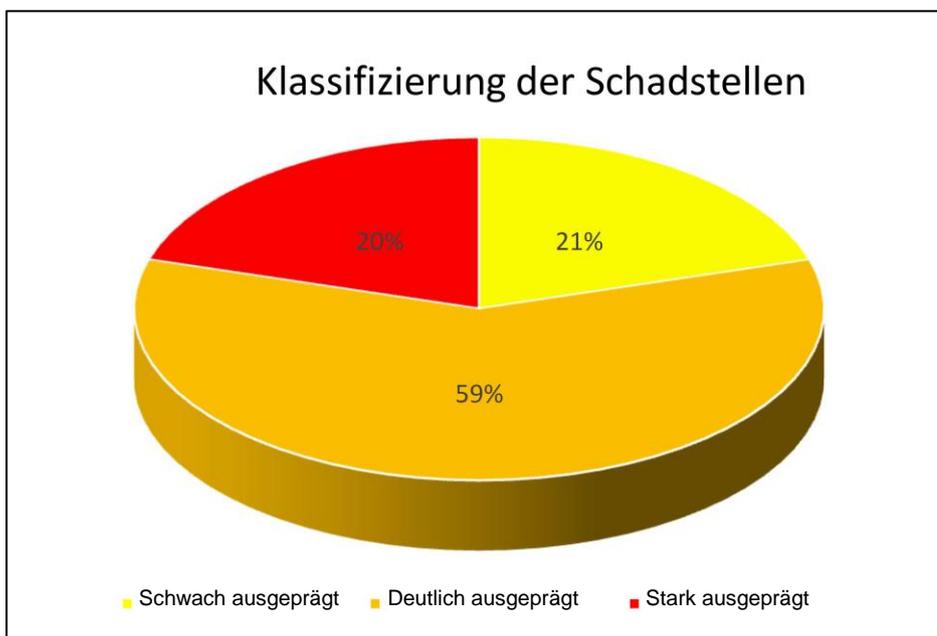
Die rd. 600 Schadstellen wurden in Klassen gemäß der Ausprägung „schwach“ (s. Beispiel Abbildung 10), „deutlich“ (s. Beispiel Abbildung 11) und „stark“ (s. Beispiel Abbildung 12) eingestuft. Etwa 20 % der Schadstellen wurden als „stark“, etwa 59 % als „deutlich“ und etwa 21 % als „schwach“ klassifiziert.

Abbildung 9: Schadensklassifizierung der rd. 600 Schadstellen

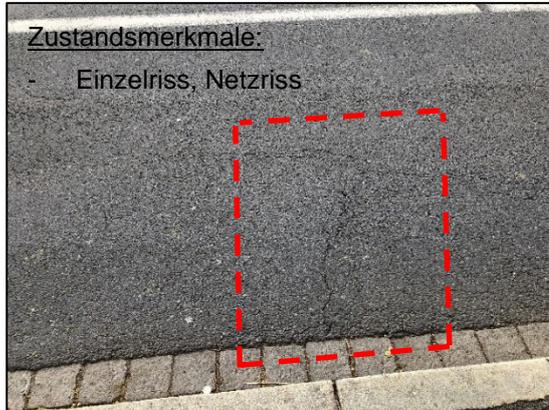
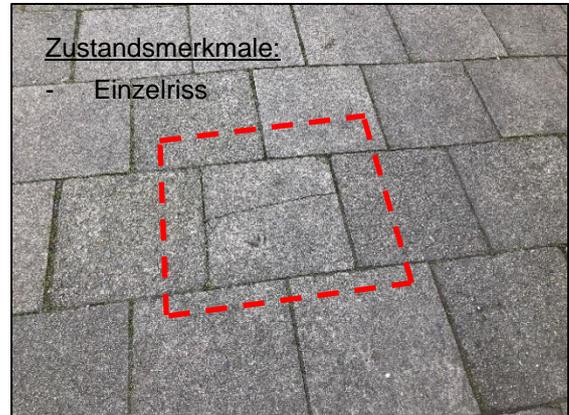
Abbildung 10: Schwach ausgeprägte Schadstellen (Beispiele)

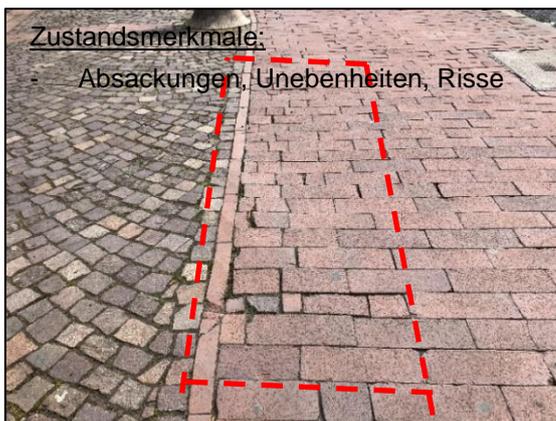
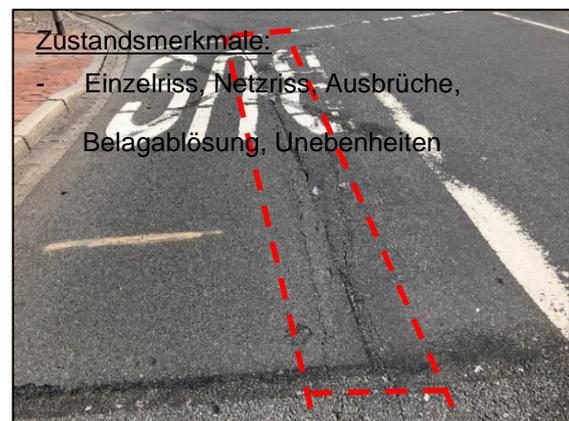
Abbildung 11: Deutlich ausgeprägte Schadstellen (Beispiele)

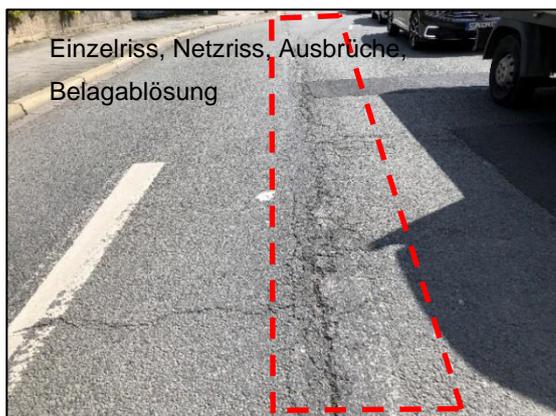
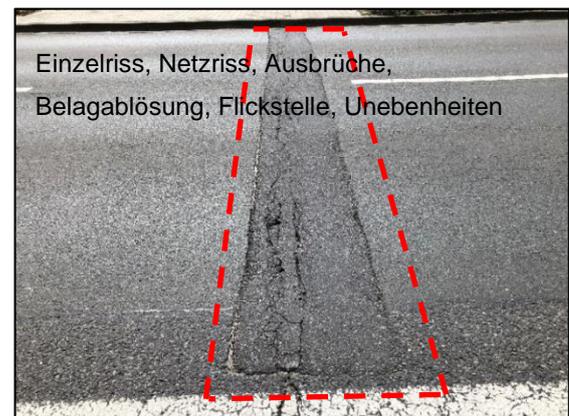
Abbildung 12: Stark ausgeprägte Schadstellen (Beispiele)

Ergebnis / Fazit: Aufgrund des nicht fachgerechten Straßenaufbaus und der zahlreichen Schadstellen ist die gesamte Straße „Neuer Graben“ – Fahrbahn, Gehwege, Radwege – gemäß der RStO 2012 komplett zu erneuern. Hierbei sei auch darauf hingewiesen, dass auch die Asphaltoberfläche des Kreuzungsbereiches „Neuer Graben/ Alte Münze“ aufgrund starker Unebenheiten stark mangelhaft ist (siehe im Schadensplan die Schadensnummer 91). Die ausgeprägten Einzelrisse, Netzrisse und Ausbrüche können kurzfristig zu weiteren großflächigen

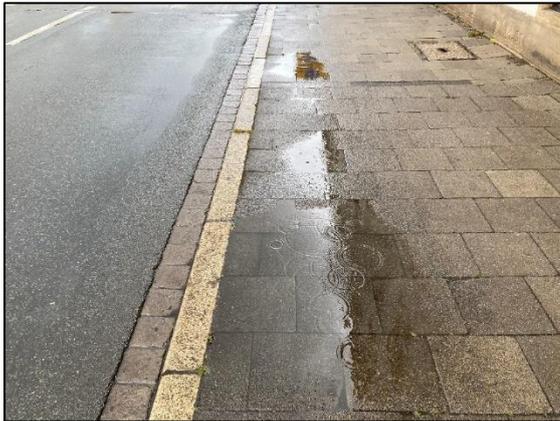
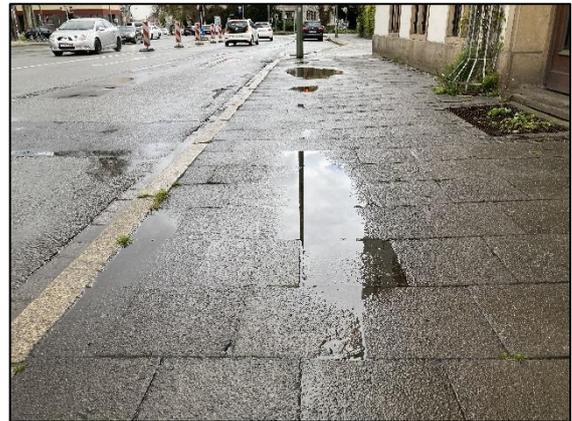
Im Rahmen einer örtlichen Begehung wurde festgestellt, dass sich bei Regenereignissen aufgrund von Unebenheiten, Spurrinnen, Absackungen und Schlaglöcher zahlreiche kleinere bis größere Pfützen bilden. Die Befahrbarkeit (Leistungsfähigkeit) und Verkehrssicherheit für Radfahrer, Fußgänger, Busse etc. ist entsprechend eingeschränkt.

Abbildung 13: Pfützen im Gehweg (Beispiele)

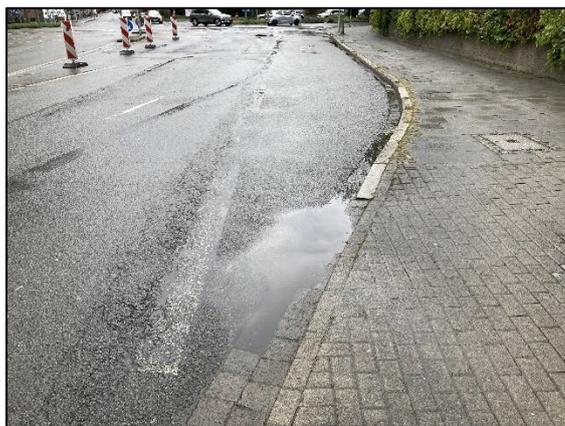
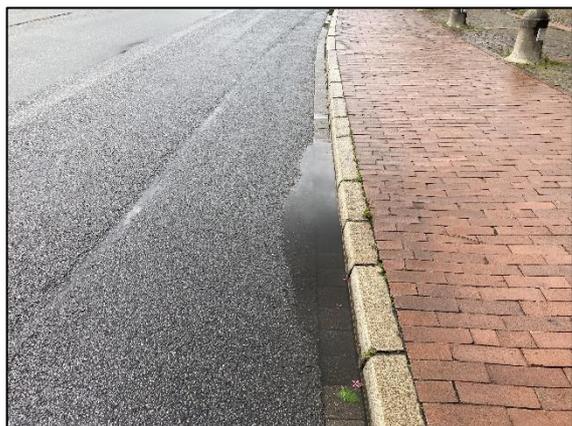
Abbildung 14: Pfützen in der Fahrbahn (Beispiele)

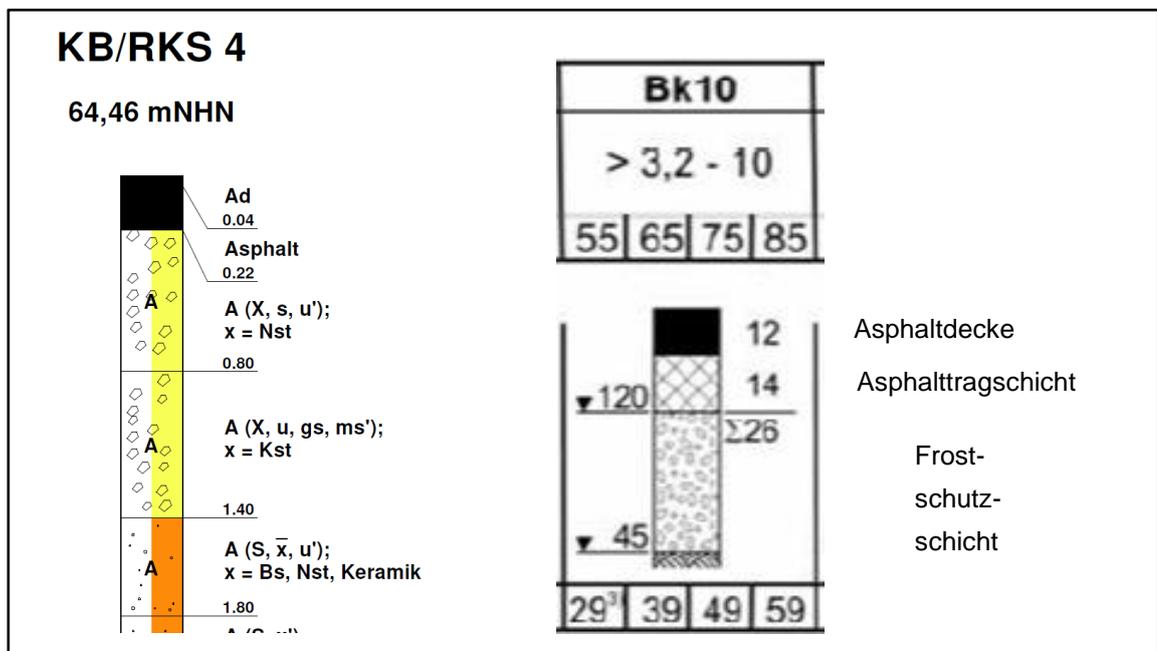
Der Aufbau der Straße sowie das verwendete Material entsprechen für eine der Verkehrsbelastung entsprechenden Belastungsklasse nicht dem heutigen Stand der Technik. Dies kann beispielhaft der Abbildung 15 entnommen werden, wo ein Bohrprofil aus dem Baugrundgutachten „KB/RKS 4“ und ein fachgerechter Aufbau gemäß RStO 2012 (BK 10) gegenübergestellt wurden. Gemäß der BK10 RStO 2012 wird eine Asphaltdeckschicht von 12 cm benötigt, vorhanden sind jedoch 4 cm. Außerdem wird gemäß BK 10 eine Frostschutzschicht von mind. 29 cm benötigt, gemäß Bohrprofil steht hier jedoch Auffüllmaterial [A] mit Steinen [A] aus Natursteinen mit sandigem Anteil [s] sowie schluffigem (u') Nebenanteil an.

Abbildung 15: Bohrprofil 4 gemäß Baugrundgutachten (Links) und Aufbau gemäß RStO 12 [1] (Rechts)

Straßenaufbau: Der Straßenoberbau entspricht nicht den Anforderungen gemäß der RStO 2012 [1]. Die Oberbauschichten sind nicht stark genug ausgebaut. Das verwendete Material entspricht nicht für eine der Verkehrsbelastung entsprechenden Belastungsklasse dem heutigen Stand der Technik.
