# Sachverständigen- Gutachten

Bild 1: Luftbild des Baufeldes, nicht maßstabgerecht durch die rote Linie markiert, zwischen Schleddehauserweg, Herderweg und Mörikeweg in Osnabrück-Lüstringen. Die Baufeldgrenze im Nordosten wird durch vorhandene Wohnbebauung dargestellt.

- Beschreibung des Ist-Zustandes
- Beurteilung der Stand- und Bruchsicherheit
- Beurteilung der Verkehrssicherheit
- Maßnahmenbeschreibung zur Wiederherstellung der Verkehrssicherheit
- Maßnahmen zur langfristigen Erhaltung
- Erhaltungsprognose

- Anknüpfung an das Gutachten vom 31.11.2020
- Beschreibung des Ist-Zustandes

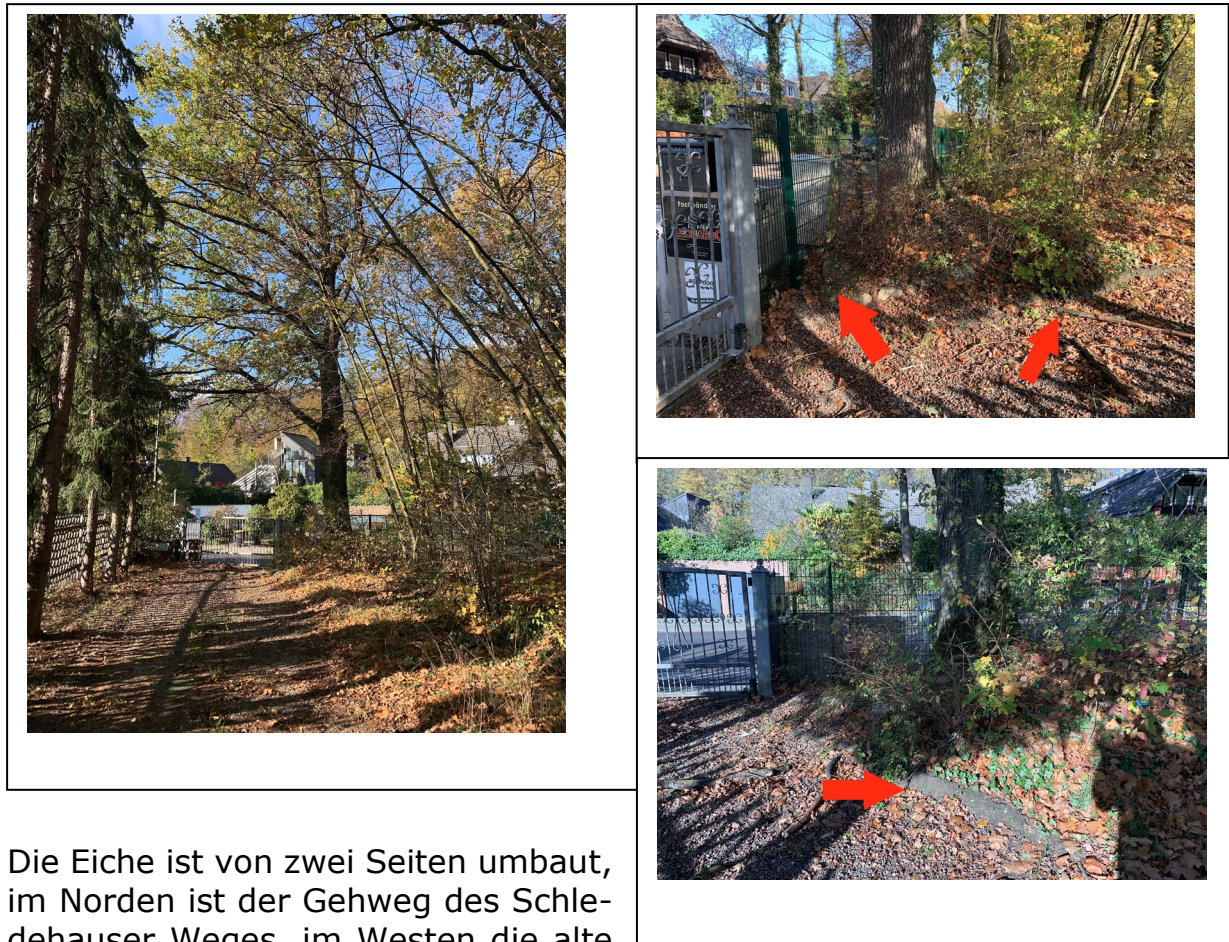
### Eiche 5582

Die Eiche ist von zwei Seiten umbaut, im Norden ist der Gehweg des Schledehauser Weges, im Westen die alte Hofzufahrt. Diese Bereiche können bei den Bauarbeiten problemlos als Zufahrt und Stellplatz genutzt werden. Die Bereiche im Süden und Osten müssen während der Bauphase mit einem Ortsfesten Zaun geschützt werden und nach Bauabschluß entsprechend Punkt 1.1.5 behandelt werden.

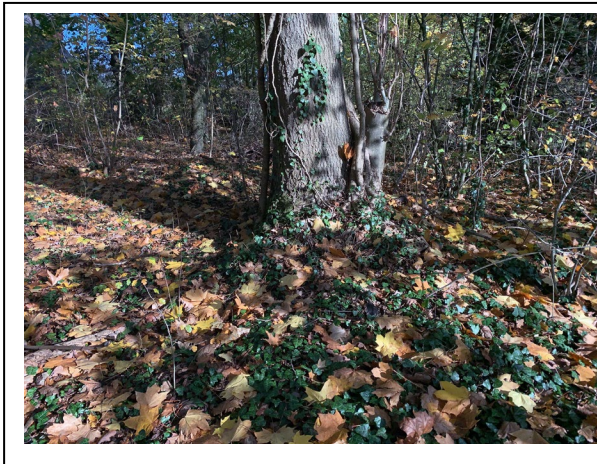
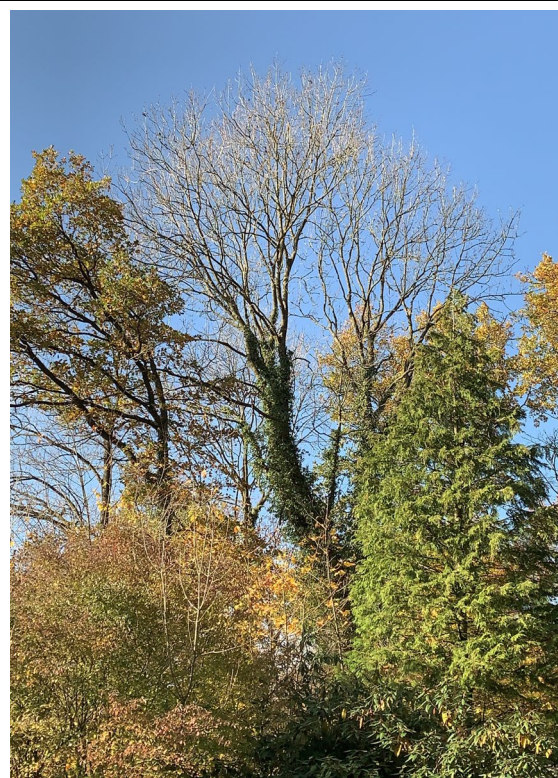
### Esche 5576

Die Esche steht jetzt inmitten eines Bestandes. In Zukunft wird sie nach an einer Terrasse von Gebäude A, siehe Bild 2, stehen. Hier ist es besonders wichtig die Maßnahmen wie unter Punkt 1.1.5 einzuhalten. Auch hier ist ein Ortsfester Bauzaun unbedingt notwendig, um die Esche langfristig zu erhalten. Bei der Rodung des Unterwuchses muss besondere Rücksicht auf die Wurzel der Esche genommen werden. Der anstehende Boden ist flachgründig, das Urgestein steht hoch an. Entsprechend der Bodenverhältnisse sind die Wurzelplatten der Bäume eher flach.

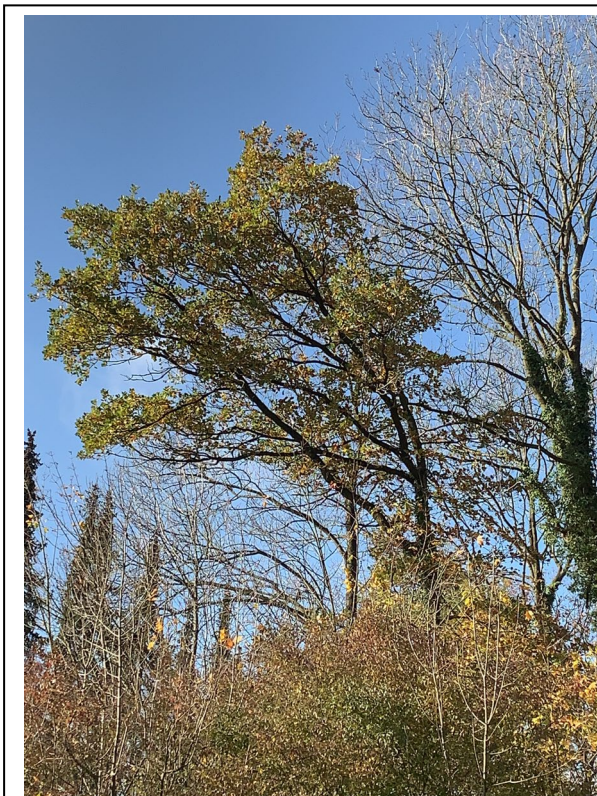
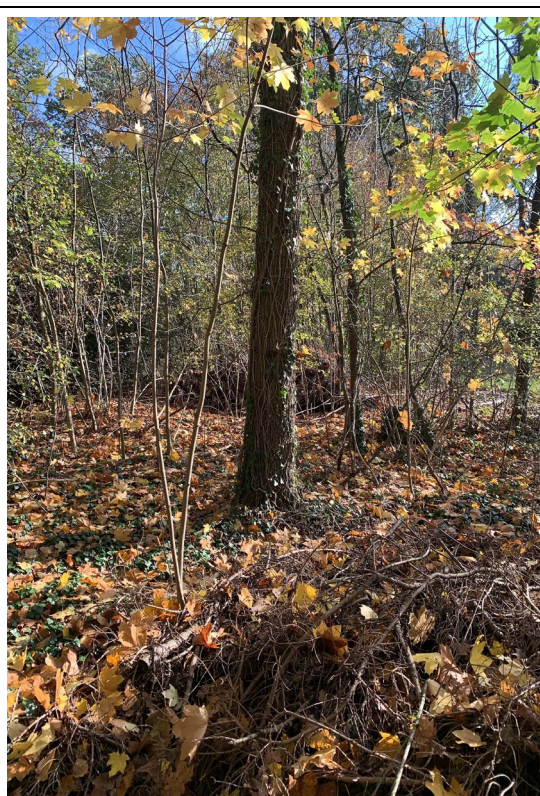
### Eiche 5577

Die Eiche ist ein unterständiger Baum, siehe Bilder. Sie ist durch den Konkurrenzdruck in der Oberkrone geknickt und wächst Richtung Süden, von der darüber und dahinter stehenden Esche weg. Der Stamm ist dünn und als typischer Bestandsbaum hoch aufgeastet. Auch hier ist es wichtig einen ortsfesten Bauzaun zu errichten eben so die entsprechenden Maßnahmen nach der Bautätigkeit.

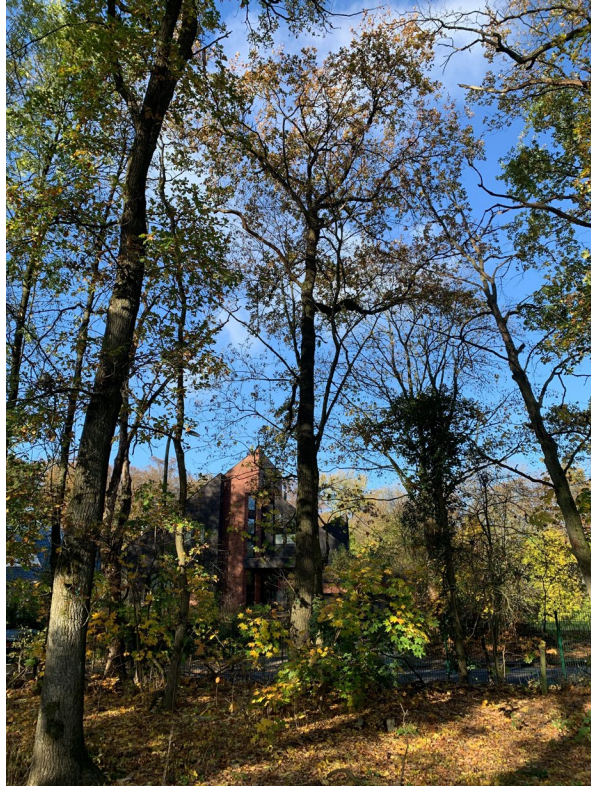
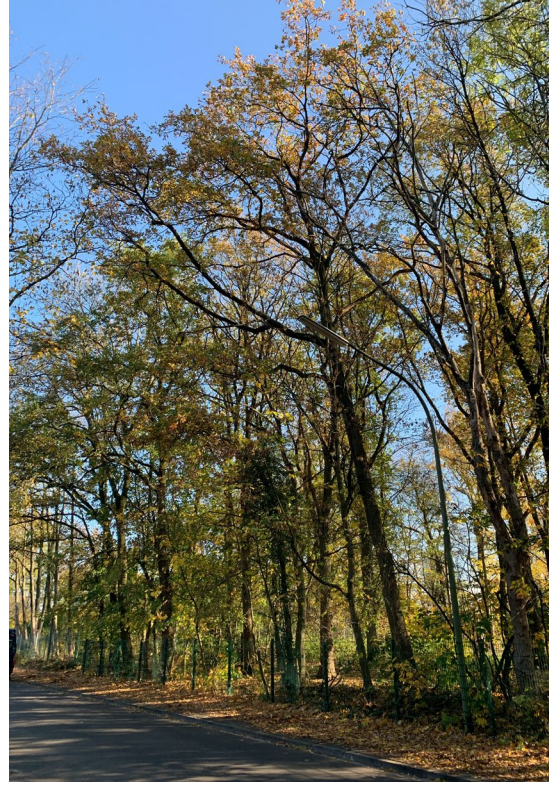
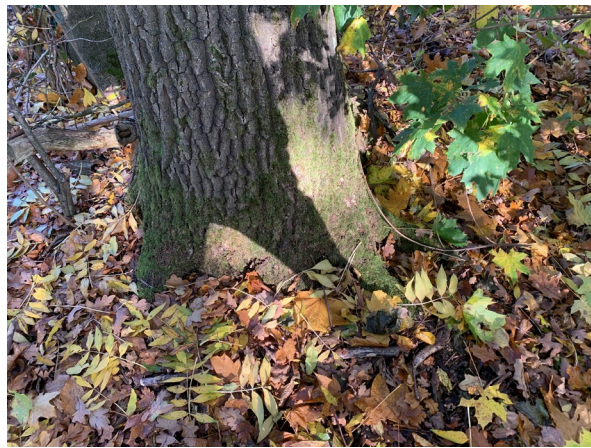
## Eiche 5595

Die Eiche einmal von der Baufläche und von ausserhalb fotografiert. Im Kronentraufbereich soll eine Zufahrt gebaut werden, laut des Planes Bild 2. Da die Krone hier nur etwas tangiert wird, auf dem Plan, sollte vor Maßnahmenbeschuß eine Vermessung der Baugrenzen durchgeführt werden. Es ist möglich das hier keine weiteren Maßnahmen zum Erhalt geboten sind, ausser 1.1.2 und 1.15. Sollte

die Vermessung zeigen das die Krone weit über die Zufahrt ragt muss hier zum Schutz des Baumes ein Wurzelsuchgraben gezogen werden um etwaige Wurzelschäden zu vermeiden.

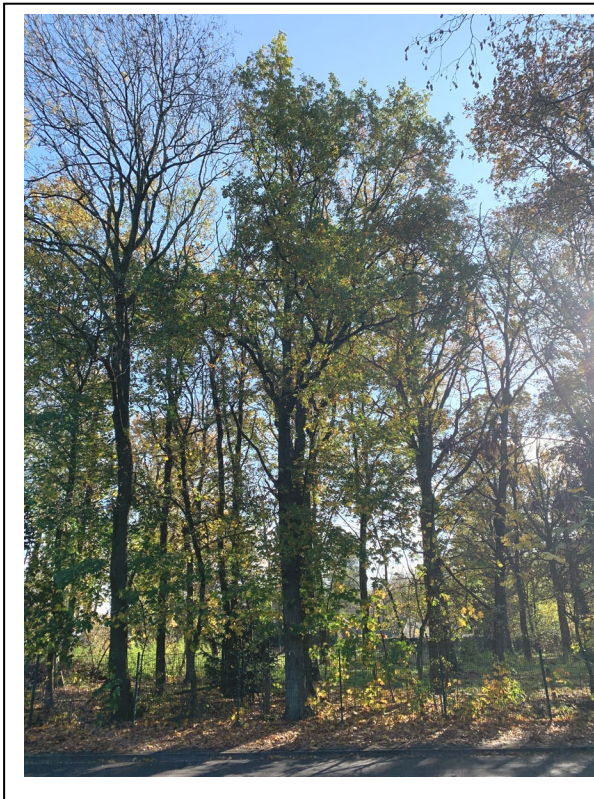
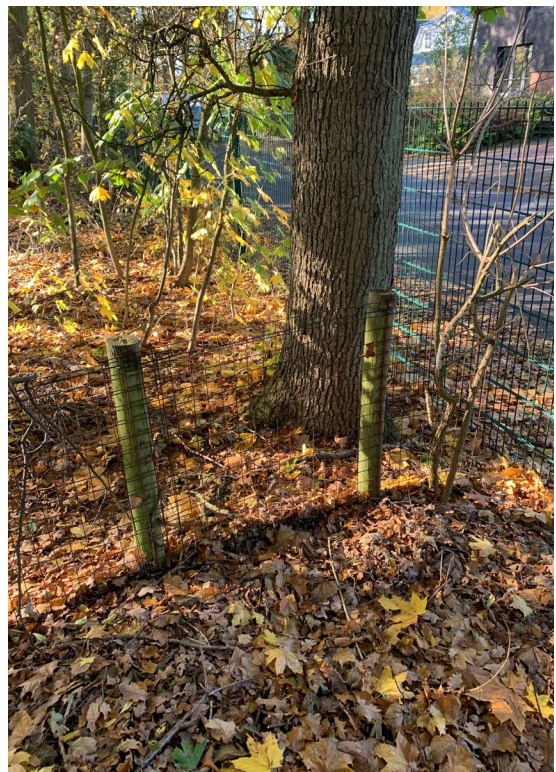
Eiche 5596

Für die vier genannten Bäume gilt dasselbe wie für Eiche 5595. Hier sollte entschieden werden welche Maßnahmen zum Baumerhalt notwendig sind, sobald die genauen Grenzen im Verhältnis zu den Bäumen und Baumkronen klar sind.

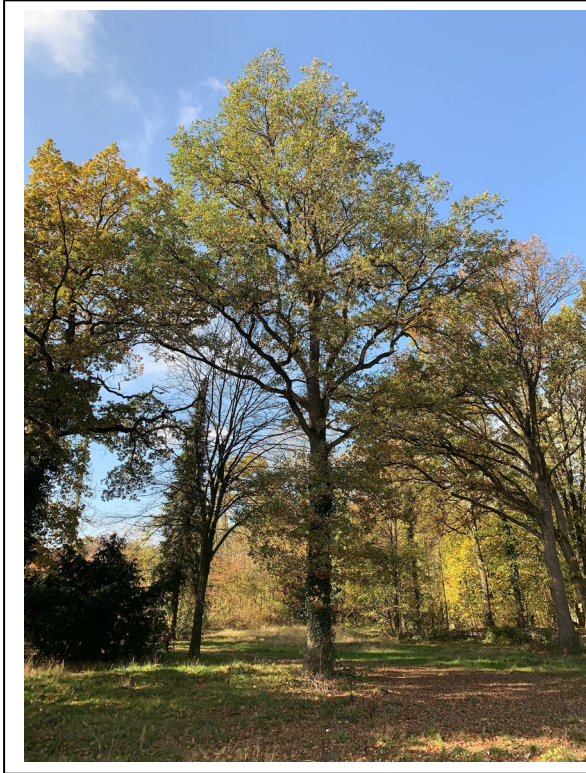
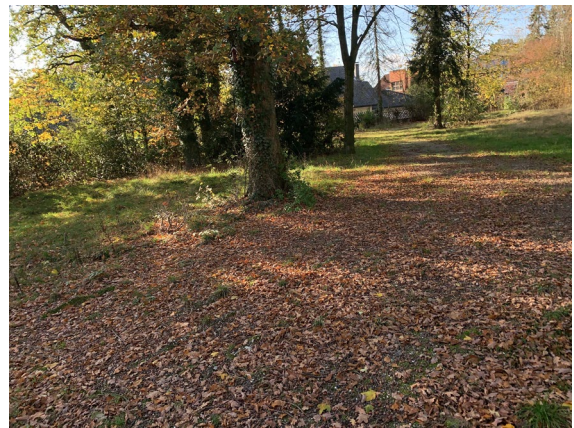
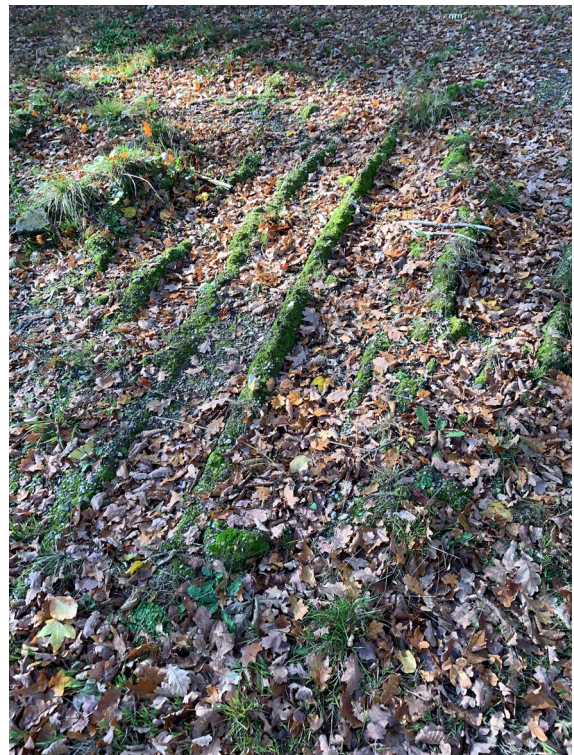
### Eiche 5337

Die Eiche steht im Spannungsfeld zwischen zwei Baukörpern. Nach dem vorliegenden Plan wird der Kronentraufbereich der Eiche nicht von den Baukörpern berührt. Bei dieser Eiche sowie der nachfolgenden Hainbuche ist die Gefahr gegeben, dass sie sehr stark im Baufeld stehen, sei es für die Bauinfrastruktur, Punkt 1.1.1, oder für Zulieferer, die beiden Bäume stehen im Weg, schon jetzt finden sich im Kronentraufbereich Fahrspuren. Um so wichtiger ist, dass die Punkte 1.1.2 und 1.1.5 eingehalten werden.

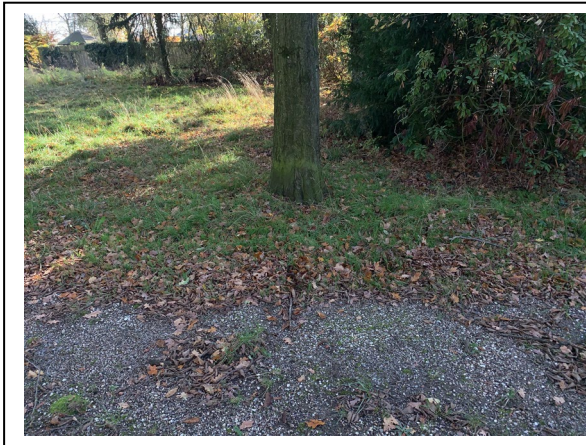
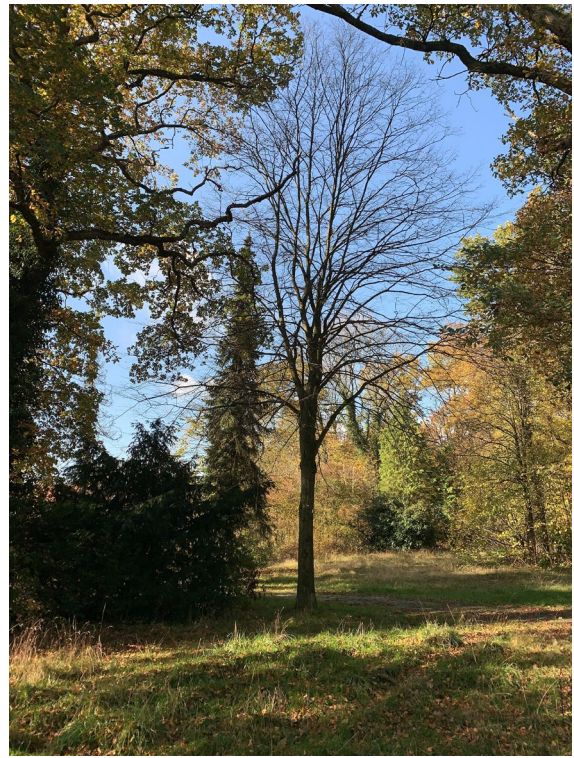
### Hainbuche 5336

Wie bei der vorangegangenen Eiche 5337, sind auch hier schon Schäden im Wurzelbereich festzustellen, Verdichtung durch Fahrspuren und eine alte

Schotterfläche. Um so wichtiger ist es für den langfristigen Baumerhalt die Punkte 1.1.2 und 1.1.5 zu berücksichtigen.

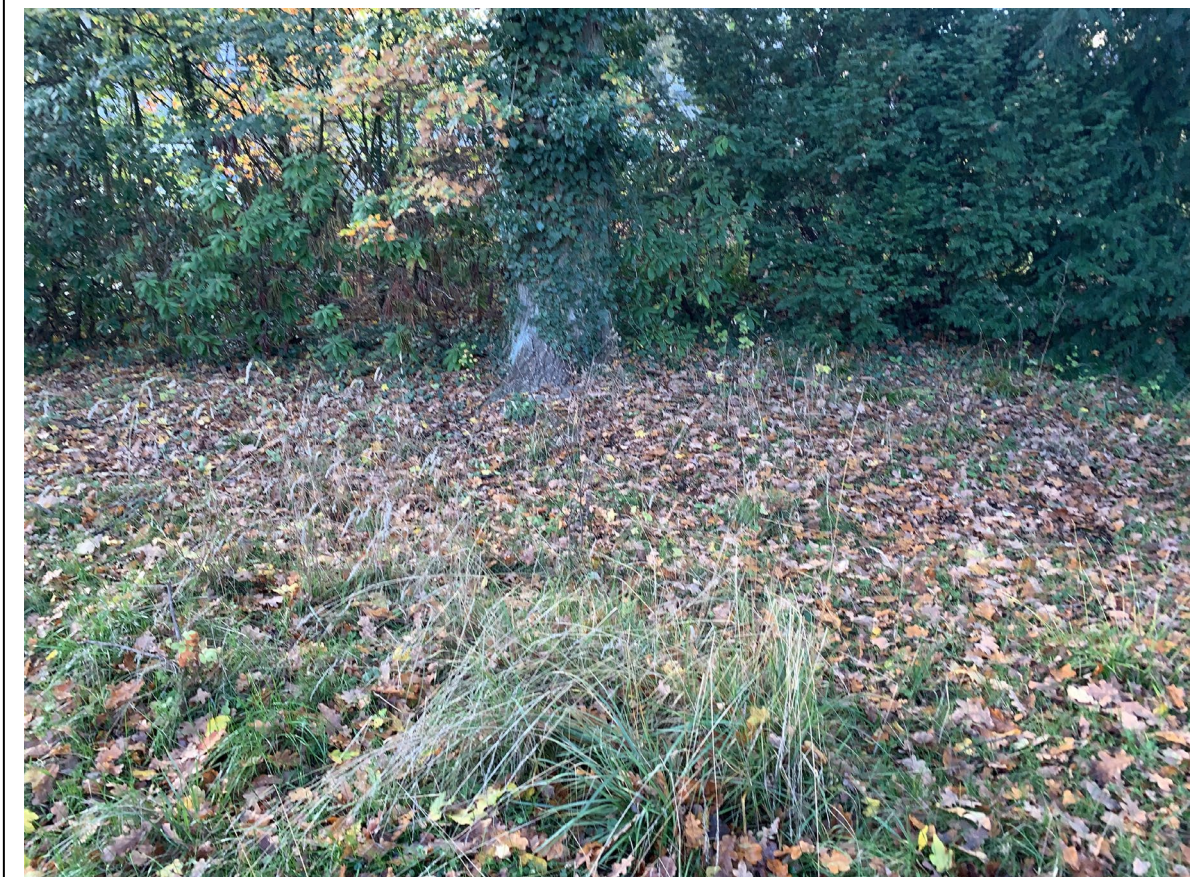
### **Eiche 5335**

Die Eiche wird unmittelbar westlich einer Terrasse stehen. In Ihrem Kronentraufbereich befindet sich schon

jetzt eine Kiesschüttung und Schotterartige Oberflächen. Wie weit das Baugeschehen in den Kronentraufbereich eingreifen wird ist erst mit Sicherheit nach den anstehenden Vermessungsarbeiten zu sagen. Falls die Oberkrone in den Baukörperbereich ragt, kommen hier zu den Punkten 1.1.2 und 1.1.5 noch der Punkt Wurzelsuchgraben 1.1.3 zum Tragen.

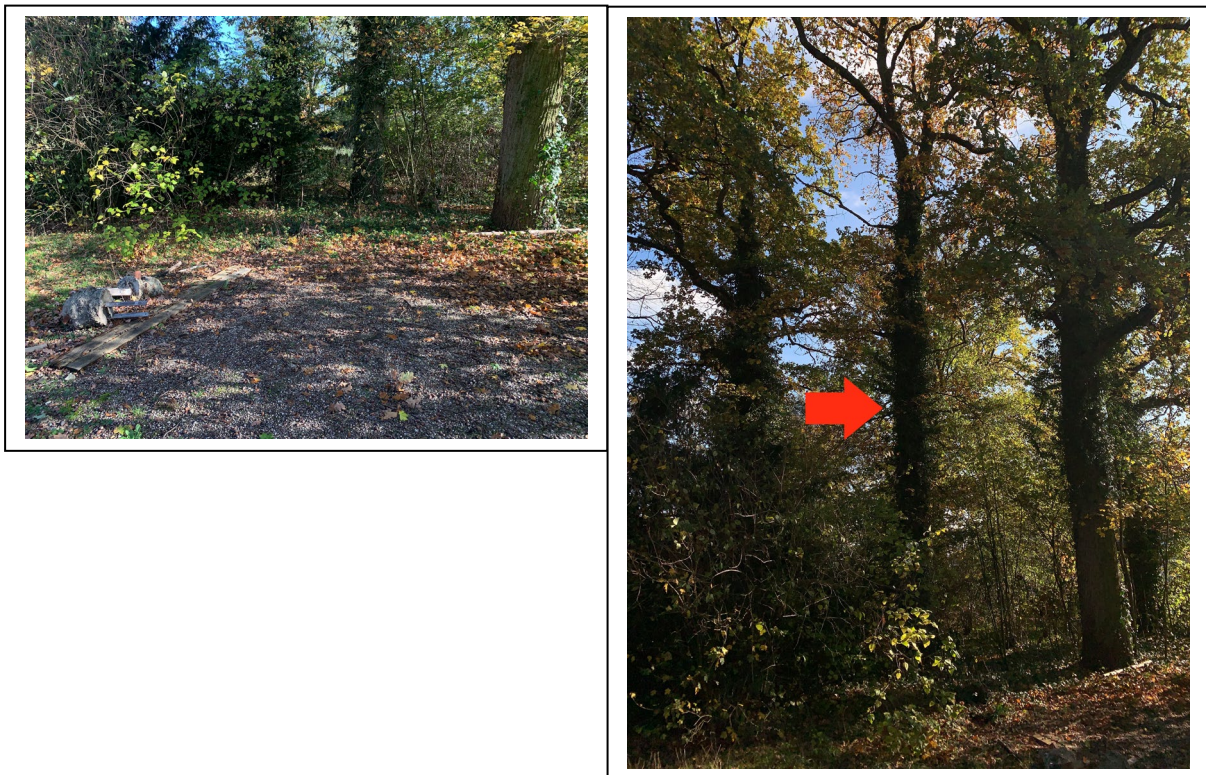
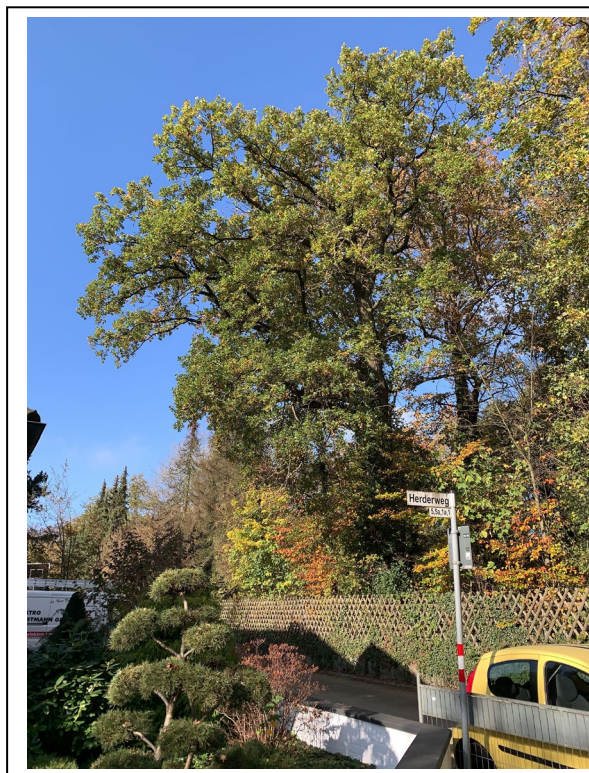
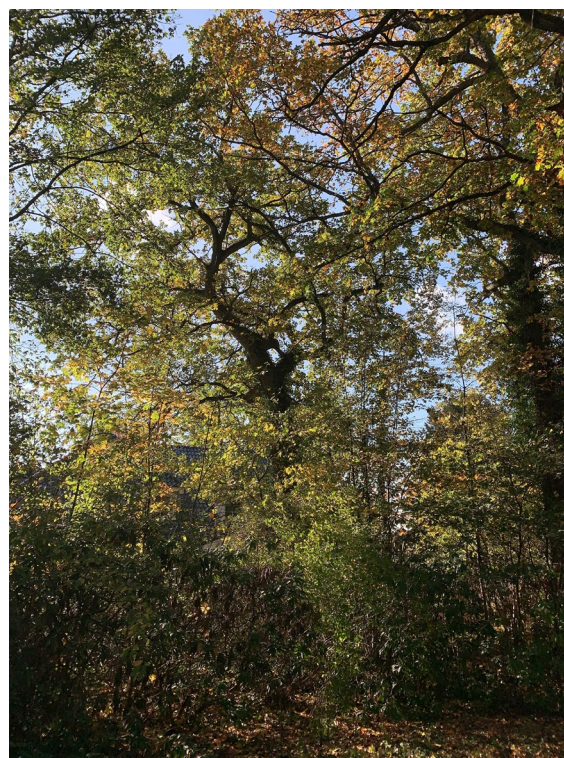
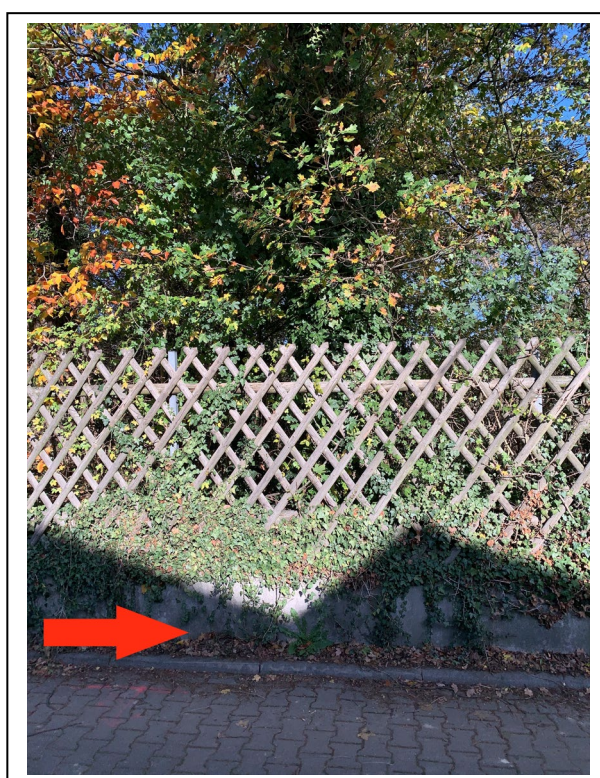
#### **Eiche 5334**

Diese drei Eichen lassen sich gut, in den Schutzmaßnahmen, zusammen fassen. Im Südwesten ragen zwei der Eichen in die angrenzende Anwohnerstr, den Mörikeweg, die Eiche 5340 wird im Süden vom Herderweg begrenzt. Hier sind keine Wurzelschäden zu erwarten. Eine Ausnahme könnte das Anschließen an vorhandene Infrastruktur sein, dies gilt es vor Baubeginn abzuklären. Alle drei Eichen ragen nicht in die geplanten Baukörper es reicht die Punkte 1.1.2 und 1.1.5 zu beachten um die Eichen langfristig zu erhalten.

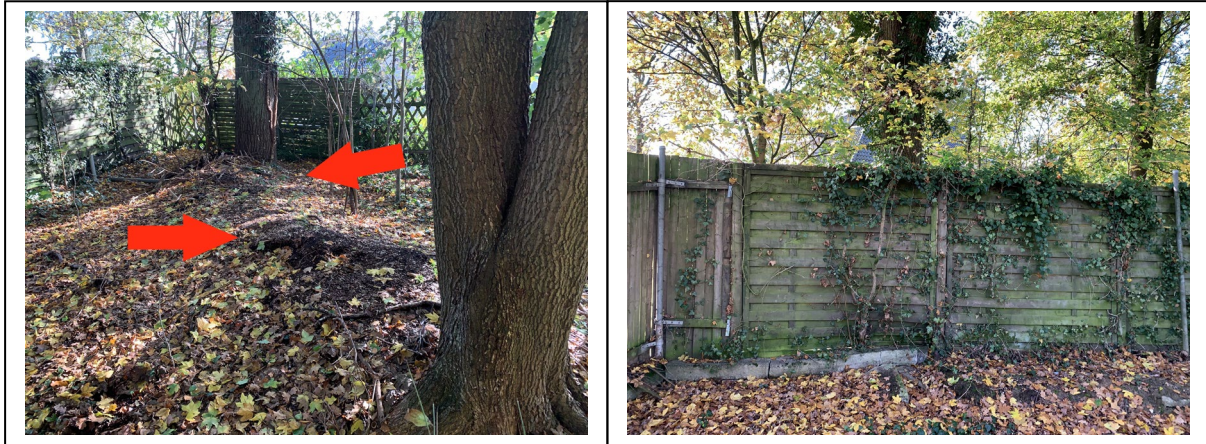
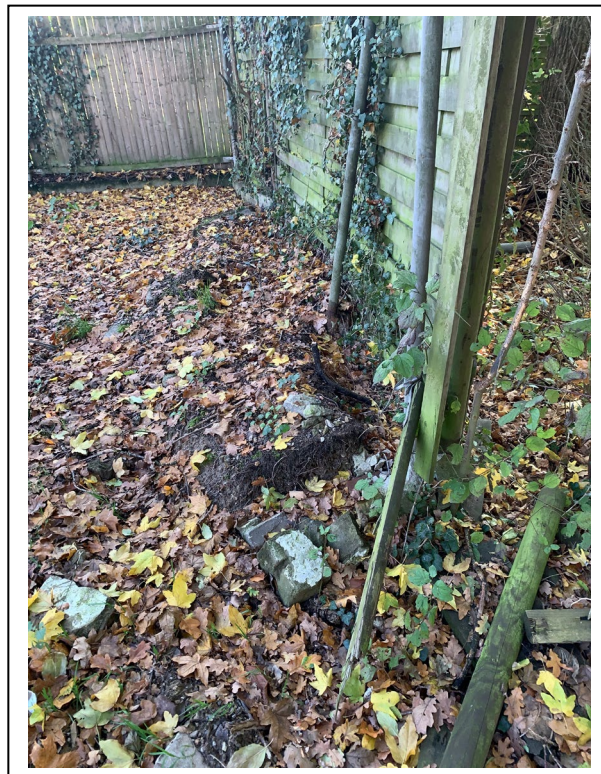
Die Eiche 5340 wurde in der Vergangenheit schon mehrfach unterbaut. Hier ein Zaun installiert, im Kronentraufbereich sind Aufschüttungen von Oberboden und Hackschnitzeln.

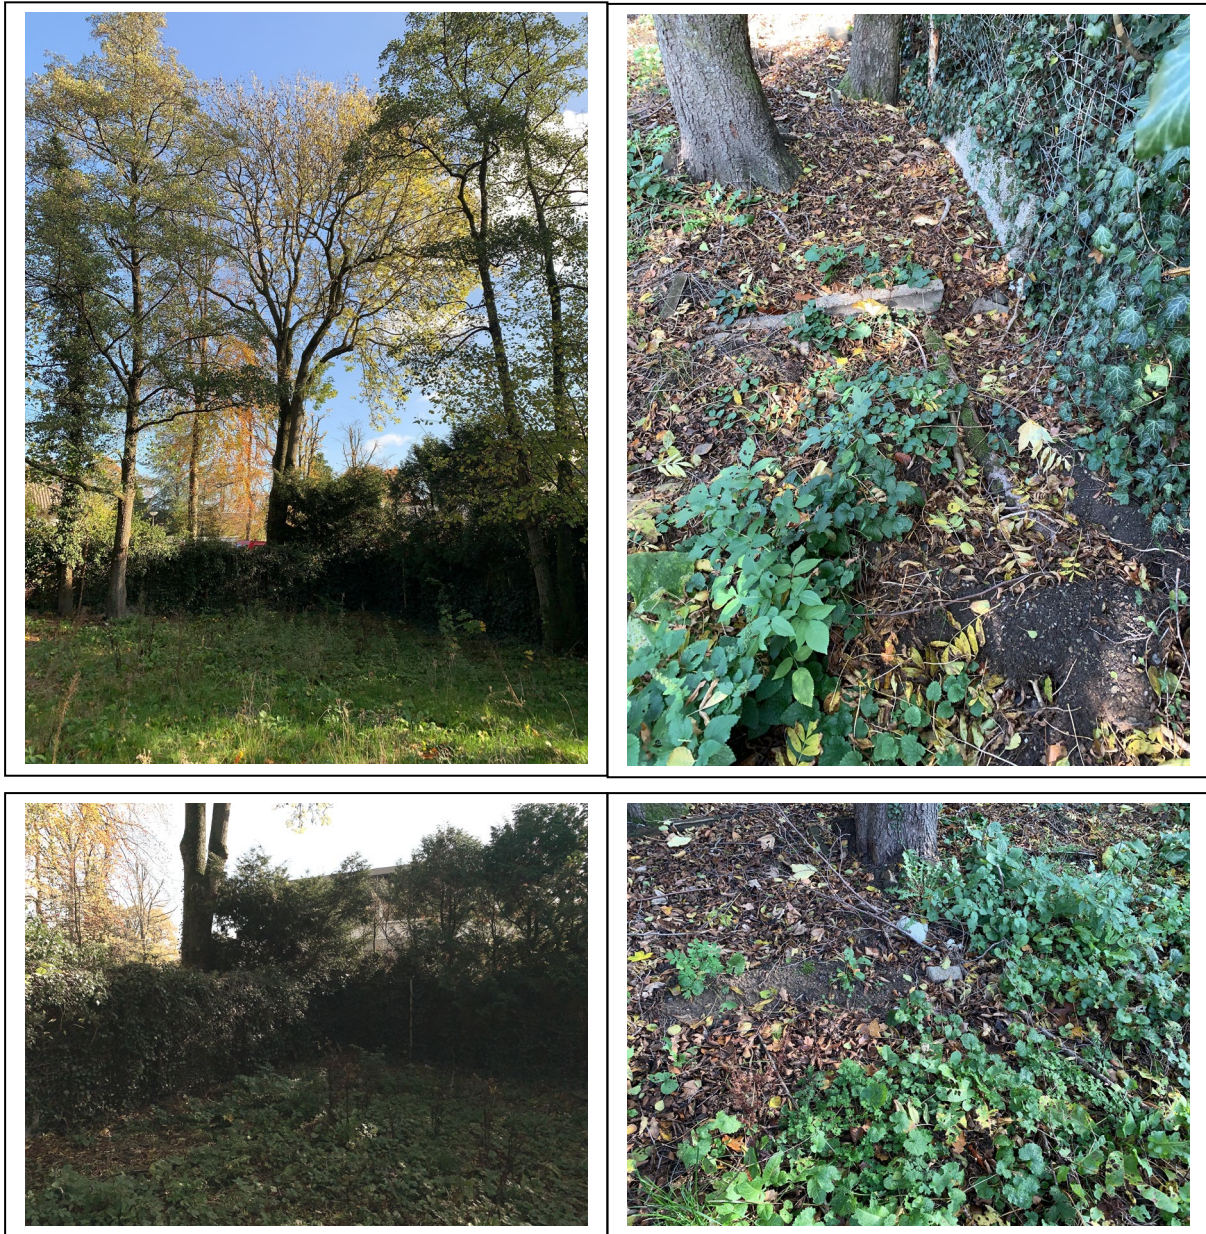
### Esche des Nachbarn

Von allen Bäumen auf dem Baufeld ist der, für den Baubetrieb und die spätere Nutzung, komplizierteste Baum die Esche die auf dem angrenzenden Nachbargrundstück in der Südöstlichen Ecke wächst. Ein großer Teil Ihrer Krone ragt weit in das geplante Baufeld über das Haus und die Zufahrt. Gerade die Zufahrt bedeutet für die Esche das größte Problem denn hier muss der Bauherr Pflastern oder sonst in einer passenden Form eine Möglichkeit schaffen das Grundstück zu erschließen. Nach den

Oben ist die Grundstücksecke zu sehen sowie im rechten Bild Reste einer Bodenkante die durch befahren oder Abgrabung entstanden ist. Im Bild oben rechts sind die Betonkanten der Grenzeinfriedung zu sehen welche die Esche mit ihren Wurzeln verschiebt.

Vermessungsarbeiten, um den genauen Umfang der Arbeiten einschätzen zu können, bedarf es hier eines kompletten Wurzelschutzes. Dies bedeutet das der Bauträger für die Zufahrt Wurzelbrücken einplanen muss um eine Verdichtung und Zerstörung der Wurzeln zu verhindern. Vor dem Installieren der Wurzelbrücken muss der anstehende Oberboden abgesaugt und durch verdichtungsarmes Oberbodensubstrat ersetzt werden. In der Bauphase sind die Wurzel ständig feucht zu halten. Zum Bau der Wurzelbrücken, welche auf Punktfundamenten aufliegen, kann es notwendig sein einzelne Wurzelstränge umzulegen. Die nackten Wurzeln müssen vor dem Verfüllen mit entsprechender Mykorrhizza bestreut werden.
