Straßenzustandsbericht
Ertmanstraße
in der Stadt Osnabrück

Straßenzustandsbericht

Ertmanstraße

in der Stadt Osnabrück

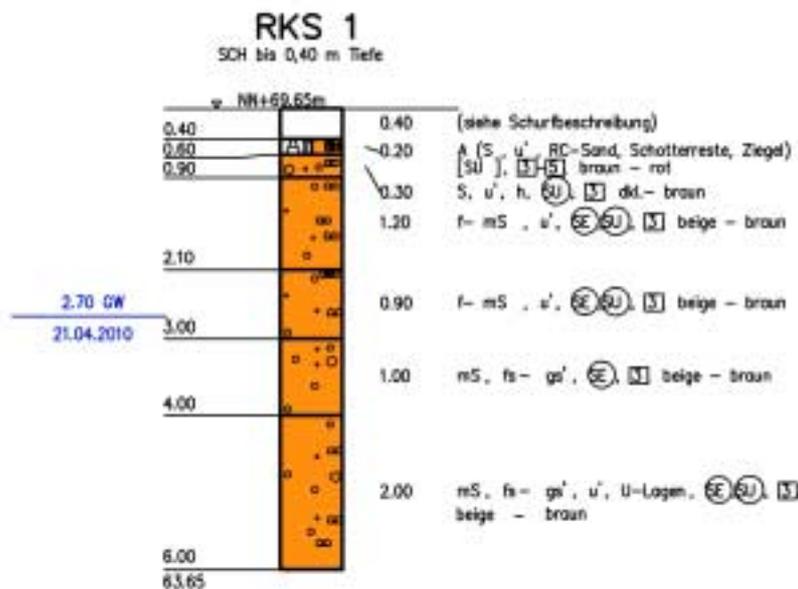
Bohrkern bei Hs. – Nr. 1

Der Straßenaufbau und Untergrund ist aus den nachfolgenden Bohrprofilen der Firma Hinz Ingenieure zu erkennen. Hieraus wird deutlich, dass der gebundene Aufbau lediglich in 1 bis 2, maximal 5 cm Stärke vorliegt. Auch der Schotterunterbau ist nicht ausreichend dimensioniert.
