Straßenzustandsbericht

## **Sandgrube**

**(von Blumenhaller Weg bis zum Stichweg Haus-Nr. 13)**

in der Stadt Osnabrück

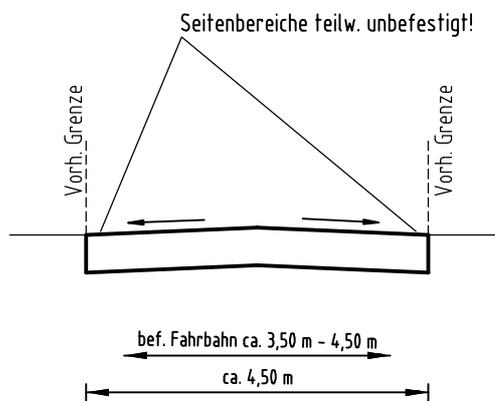
**Profilquerschnitt**

Das ursprüngliche Fahrbahnprofil ist nicht mehr eindeutig erkennbar. Tendenziell wechselt es zwischen einem Dachprofil und einer Einseitneigung nach Osten. Der dargestellte Profilquerschnitt ist der **Anlage 4** zu entnehmen.

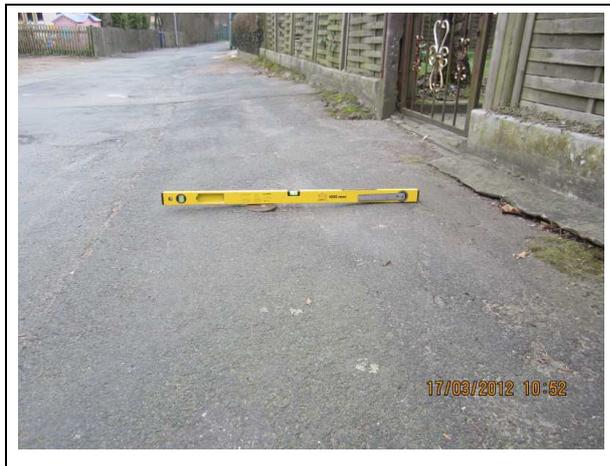
**Bild Nr. 9**

Schadens Nr	Schadensort	Station	Bild Nr.	leichter Schaden	mittlerer Schaden	schwerer Schaden	Schadensbeschreibung												
							Allgemeine Unebenheiten sehr schwach ausgeprägt = a schwach ausgeprägt = b deutlich ausgeprägt = c stark ausgeprägt = d sehr stark ausgeprägt = e	Spur- rinnen, Absackung	Einzel- risse	Netz- risse	Schlag- löcher, Aus- brüche	offene Naht	Flick- stelle	offenes Pflaster	Schacht- deckel, Straßen- kappen	Rinne ab- gesackt	Bord ab- gesackt	Bord defekt	Bord ohne Gründung
1	Bit. Fahrbahn	0,30	2; 3			x	b		x	x				x					
2	Bit. Fahrbahn	2,00	4		x		c	x								x			
3	Bit. Gehweg	0,00 - 4,00	5		x		c	x									x		
4	Bit. Fahrbahn	8,50	6			x	c			x									
5	Bit. Fahrbahn	10,20	7		x		c				x				x				
6	Bit. Fahrbahn	10,50	8			x	d				x								
7	Bit. Fahrbahn	12,00	9		x		d	x							x				
8	Bit. Fahrbahn	20,00	10			x	d	x						x		x			
9	Bit. Fahrbahn	10,00 - 28,00	11;12;13			x	d		x	x	x	x	x

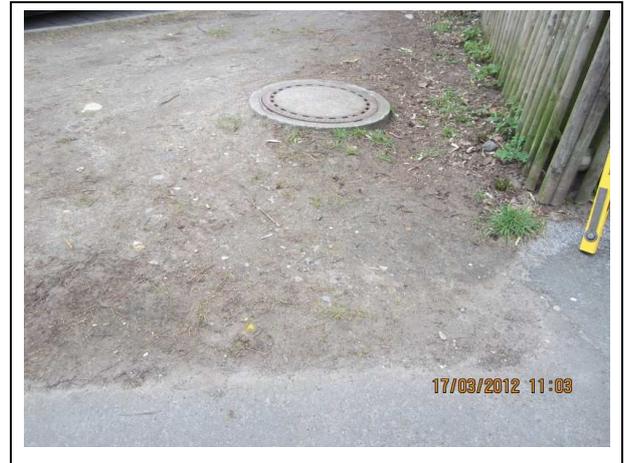
**Bild Nr. 14**

10	Grünstreifen	28,00	14	x			d	x							x				
11	Bit. Fahrbahn	31,80	15			x	d	x					x	x					
		31,50	16				Bild Straßenansicht												
12	Bit. Fahrbahn	37,80	17		x		c	x	x					x		x			
13	Bit. Fahrbahn	38,10	18			x	d				x			x					
14	Bit. Fahrbahn	39,20	19		x		c	x	x						x				
15	Bit. Fahrbahn	28,00 - 42,40	20; 21			x	d	x	x		x	x	x

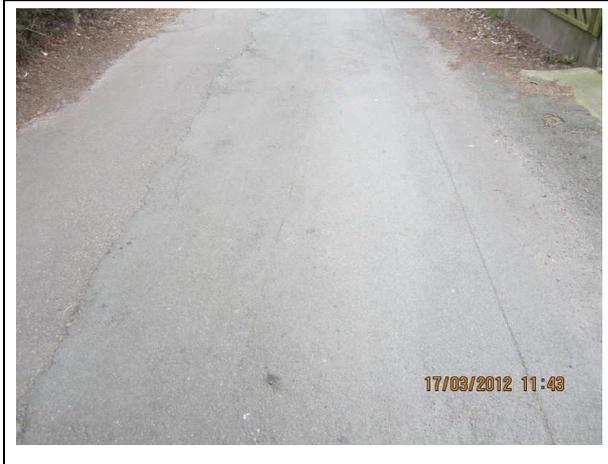
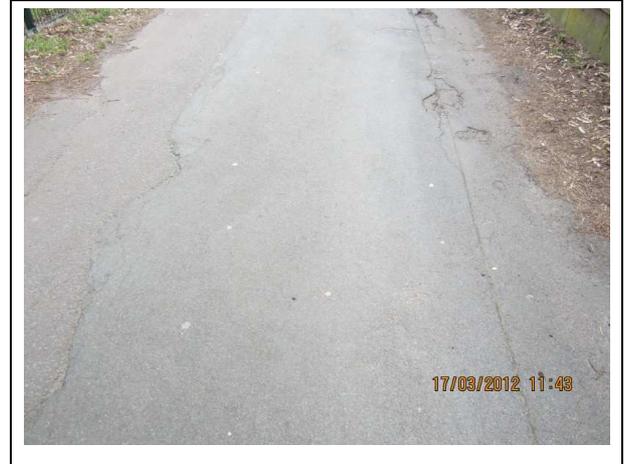
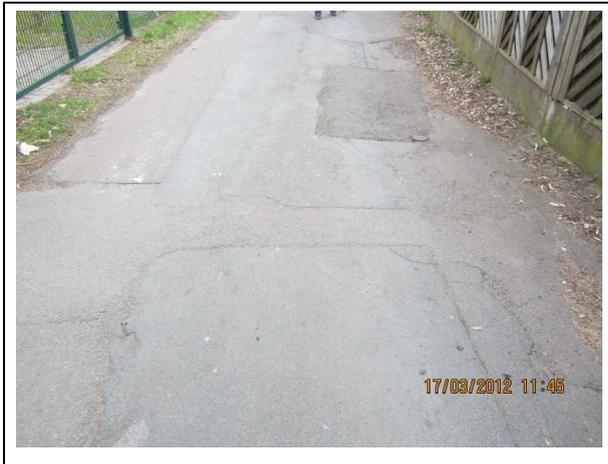
Schadens Nr	Schadensort	Station	Bild Nr.	leichter Schaden	mittlerer Schaden	schwerer Schaden	Schadensbeschreibung													
							Allgemeine Unebenheiten sehr schwach ausgeprägt = a schwach ausgeprägt = b deutlich ausgeprägt = c stark ausgeprägt = d sehr stark ausgeprägt = e	Spur- rinnen, Absackung	Einzel- risse	Netz- risse	Schlag- löcher, Aus- brüche	offene Naht	Flick- stelle	offenes Pflaster	Schacht- deckel, Straßen- kappen	Rinne ab- gesackt	Bord ab- gesackt	Bord defekt	Bord ohne Gründung	
16	Bit. Fahrbahn	42,40	22		x		c	x									x			
17	Bit. Fahrbahn	43,80	23		x		c	x									x			
18	Bit. Fahrbahn	42,40 - 51,20	24;25;26			x	d	x	x		x	x	x							
19	Bit. Fahrbahn	51,20 - 62,00	27; 28			x	d	x	x		x	x	x							
20	Bit. Fahrbahn	62,15	29		x		c	x					x				x			
21	Bit. Fahrbahn	62,90	30			x	d	x		x			x							
22	Bit. Fahrbahn	72,80	34			x	d				x		x							
23	Bit. Fahrbahn	63,00 - 83,50	31;32;33			x	d	x	x	x	x	x	x

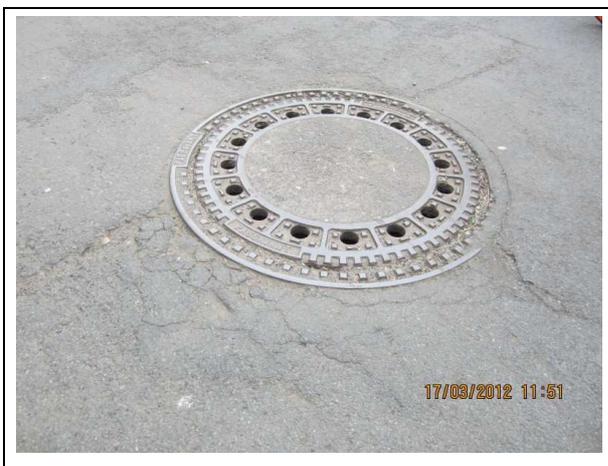
**Bild Nr. 35**

24	Bit. Fahrbahn	88,50	35			x	c				x		x				x			
25	Bit. Fahrbahn	83,50 - 103,30	36;37;38			x	d	x	x	x	x	x	x							
26	Bit. Fahrbahn	103,30 - 113,80	39;40			x	d	x	x	x	x	x	x							
27	Bit. Fahrbahn	113,80	41			x	d		x		x	x	x				x			
		108,00	42				Bild Straßenansicht													
28	Bit. Fahrbahn	113,80 - 132,00	43;44;45			x	d		x	x	x	x	x							
29	Bit. Fahrbahn	118,50	46			x	c			x	x									
30	Bit. Fahrbahn	145,40	47			x	d				x						x
