Straßenzustandsbericht

Knollstraße

(von der Klosterstraße bis zum Haster Weg)

Aufgestellt: 12.03.2012
Fs/Kk – 120301 \ Entw\Db.doc

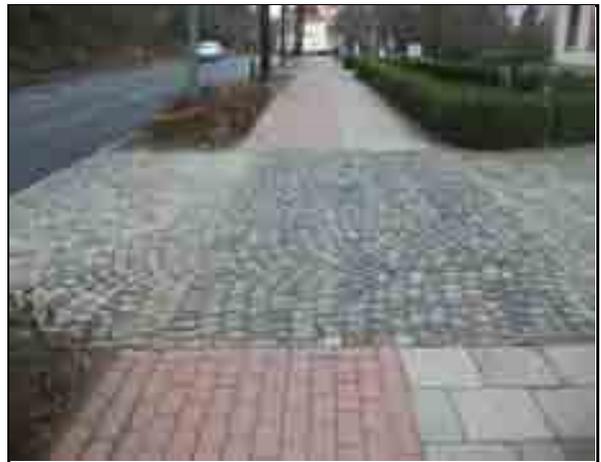
Bild Nr. 31

Schadens Nr	Schadensort	Station	Bild Nr.	Schadensbeschreibung													
				Allgemeine Unebenheiten sehr schwach ausgeprägt = a schwach ausgeprägt = b deutlich ausgeprägt = c stark ausgeprägt = d sehr stark ausgeprägt = e	Spur- rinnen, Abs- ackungen	Einzel- risse	Netz- risse	Schlag- löcher, Aus- brüche	offene Naht	Flick- stelle	offenes Pflaster	Ablauf / Schacht- deckel abge- sackt	Rinne ab- gesackt	Bord ab- gesackt	Bord defekt	Bord ohne Gründung	
31	Fahrbahn	171,00 - 173,60	23	c	x									x			
32	Fahrbahn	188,70 - 186,00	23	c	x									x			
33	Gehweg / Zufahrt	188,70 - 195,50	24 / 25	c	x						x						
34	Gehweg	195,5 - 204,00	25	b	x												
35	Fahrbahn	209,50 und 212,50	27	b / c								x / x					
36	Radweg	218,50 - 220,50	28	c	x												
37	Radweg	227,00 - 228,50	29	b / c	x												
38	Radweg	231,50 - 234,00	29	b / c	x												
39	Zufahrt	237,20 - 242,20	30	b / c	x												
40	Fahrbahn	243,20 - 248,70	31	d				x							x

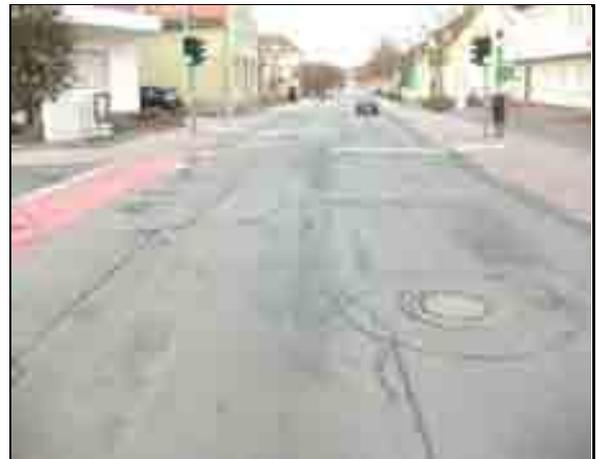
Bild Nr. 156

Schadens Nr	Schadensort	Station	Bild Nr.	Schadensbeschreibung												
				Allgemeine Unebenheiten sehr schwach ausgeprägt = a schwach ausgeprägt = b deutlich ausgeprägt = c stark ausgeprägt = d sehr stark ausgeprägt = e	Spur- rinnen, Abs- ackungen	Einzel- risse	Netz- risse	Schlag- löcher, Aus- brüche	offene Naht	Flick- stelle	offenes Pflaster	Ablauf / Schacht- deckel	Rinne ab- gesackt	Bord ab- gesackt	Bord defekt	Bord ohne Gründung
256	Fahrbahn	1.091,70	155	c / d									x			
257	Gehweg	1.096,00 - 1.099,50	155	c								x				
258	Fahrbahn	1.091,00 - 1.096,20	155	c						x						
259	Fahrbahn	1.095,00	156	c			x									
260	Fahrbahn	1.067,70 - 1.078,50	153	c / d		x	x		x	x						
261	Fahrbahn	1.082,00 - 1.087,00	153	c / d			x					x				
262	Fahrbahn	1.091,00	154	c			x									
263	Fahrbahn	1.091,00 - 1.092,50	154	c / d					x	x				x		
264	Fahrbahn	1.096,50 - 1.104,50	154 / 156	d				x		x	x					
265	Fahrbahn	1.092,50 - 1.100,50	156	c			x	x			x
