Straßenzustandsbericht  
**Am Riedenbach**  
**von der Miquelstraße bis Meller Straße**  
in der Stadt Osnabrück

# **Erläuterungen**

Straßenzustandsbericht  
Am Riedenbach

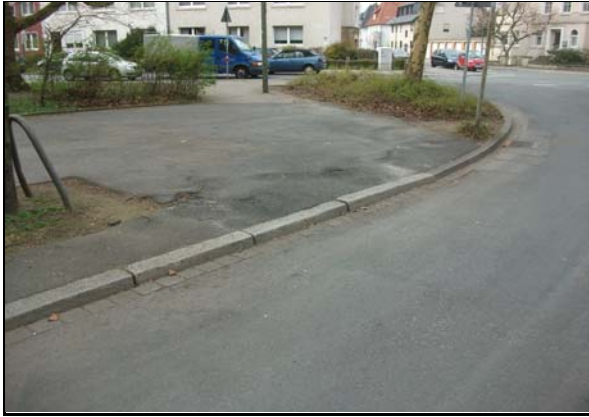
**Bild Nr. 1**

| Schadens<br>Nr | Schadensort | Station | Bild Nr. | leichter Schaden | mittlerer Schaden | schwerer Schaden | Schadensbeschreibung | | | | | | | | | | | | |
|---|---|---|---|---|---|---|---|---|---|---|---|---|---|---|---|---|---|---|---|
| 1 | Gehweg | 0,00 - 4,70 | 1 | | x | x | d | x | x | | x | x | | | x | x | | | |

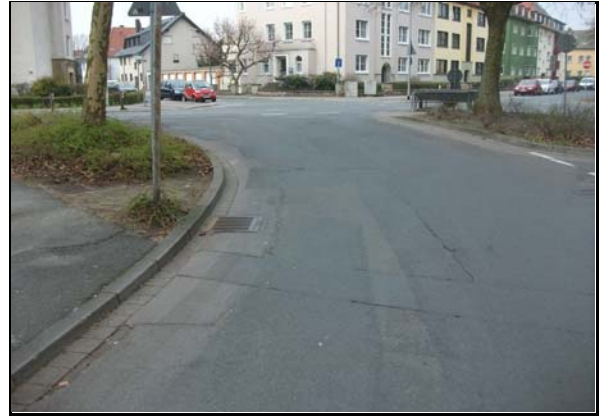
**Bild Nr. 2**

| Schadens<br>Nr | Schadensort | Station | Bild Nr. | leichter Schaden | mittlerer Schaden | schwerer Schaden | Schadensbeschreibung | | | | | | | | | | | | |
|---|---|---|---|---|---|---|---|---|---|---|---|---|---|---|---|---|---|---|---|
| 2 | Fahrbahn | 4,50 - 9,50 | 2 | | x | x | c | | | | x | x | | | | | | | |

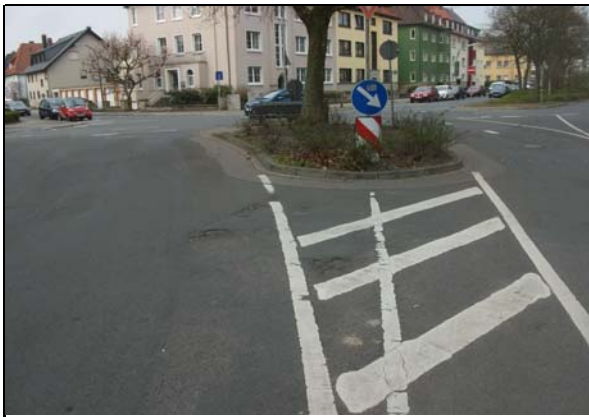
**Bild Nr. 3**

| Schadens<br>Nr | Schadensort | Station | Bild Nr. | leichter Schaden | mittlerer Schaden | schwerer Schaden | Schadensbeschreibung | | | | | | | | | | | | |
|---|---|---|---|---|---|---|---|---|---|---|---|---|---|---|---|---|---|---|---|
| 3 | Fahrbahn | 7,50 - 10,10 | 3 | | x | x | c / d | | | | x | | | | | | | | |
| 6 | Fahrbahn | 10,20 - 23,60 | 3, 4, 7 | | x | | b | | | | x | x | | | | | | | |

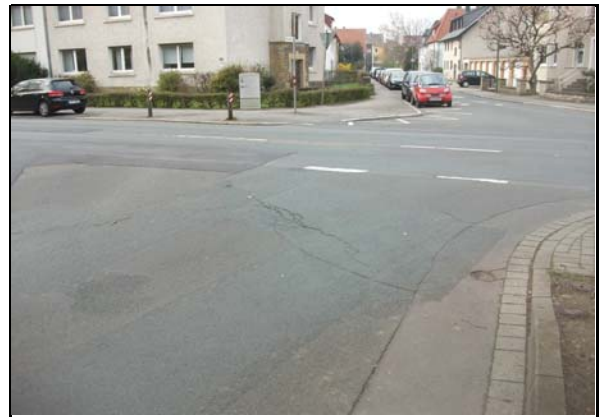
**Bild Nr. 4**

| Schadens<br>Nr | Schadensort | Station | Bild Nr. | leichter Schaden | mittlerer Schaden | schwerer Schaden | Schadensbeschreibung | | | | | | | | | | | | |
|---|---|---|---|---|---|---|---|---|---|---|---|---|---|---|---|---|---|---|---|
| 5 | Fahrbahn | 11,00 - 20,40 | 4 | | x | | c / d | x | x | x | | | | | | | | | |

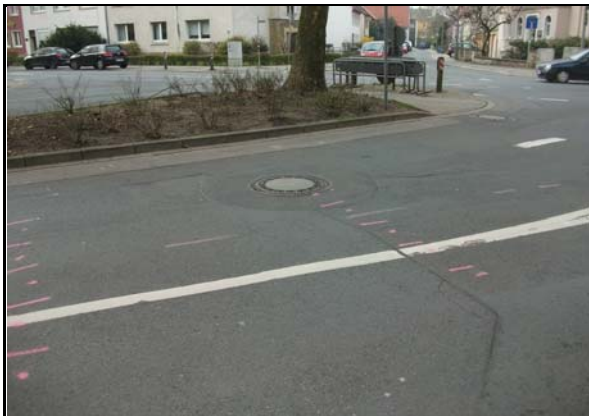
**Bild Nr. 5**

| Schadens<br>Nr | Schadensort | Station | Bild Nr. | leichter Schaden | mittlerer Schaden | schwerer Schaden | Schadensbeschreibung | | | | | | | | | | | | |
|---|---|---|---|---|---|---|---|---|---|---|---|---|---|---|---|---|---|---|---|
| 7 | Fahrbahn | 12,00 - 37,50 | 5, 6 | | x | x | c / d | | | x | x | x | | | | | | | |

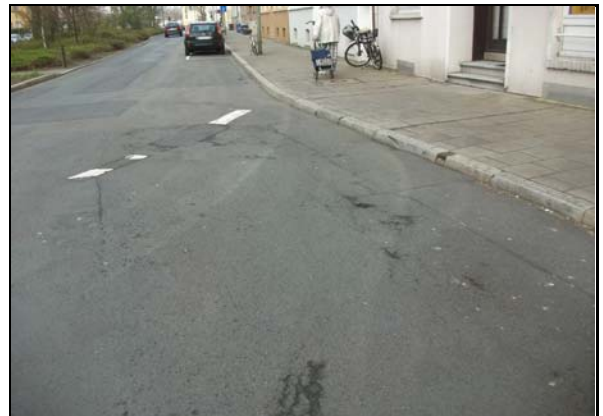
**Bild Nr. 6**

| Schadens<br>Nr | Schadensort | Station | Bild Nr. | leichter Schaden | mittlerer Schaden | schwerer Schaden | Schadensbeschreibung | | | | | | | | | | | | |
|---|---|---|---|---|---|---|---|---|---|---|---|---|---|---|---|---|---|---|---|
| 11 | Fahrbahn | 20,00 - 86,00 | 6 | | x | | c | x | | | | x | x | | | | | | |

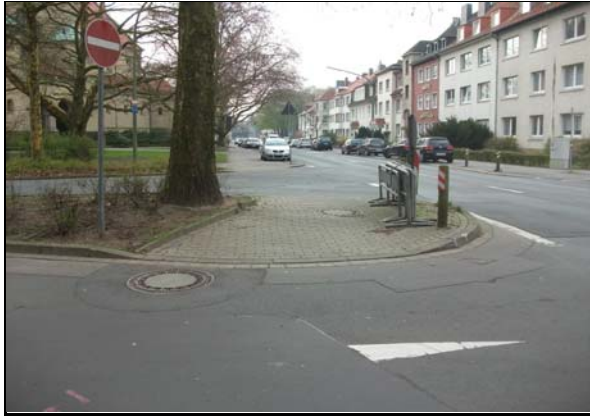
**Bild Nr. 7**

| Schadens<br>Nr | Schadensort | Station | Bild Nr. | leichter Schaden | mittlerer Schaden | schwerer Schaden | Schadensbeschreibung | | | | | | | | | | | | |
|---|---|---|---|---|---|---|---|---|---|---|---|---|---|---|---|---|---|---|---|
| 8 | Fahrbahn | 19,80 - 22,50 | 7 | | | x | e | x | | | | | x | | x | x | | | |

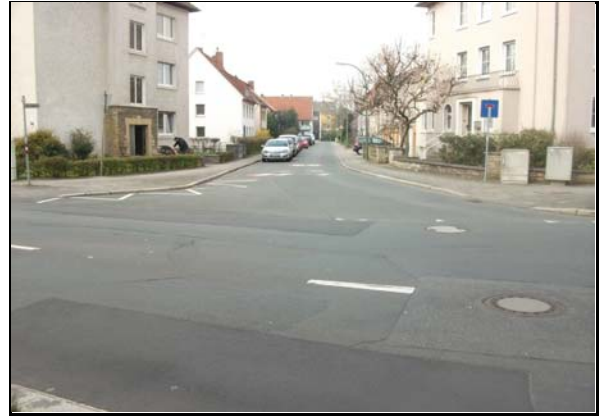
**Bild Nr. 8**

| Schadens<br>Nr | Schadensort | Station | Bild Nr. | leichter Schaden | mittlerer Schaden | schwerer Schaden | Schadensbeschreibung | | | | | | | | | | | | |
|---|---|---|---|---|---|---|---|---|---|---|---|---|---|---|---|---|---|---|---|
| 9 | Fahrbahn | 21,50 - 26,50 | 8 | | | x | c / d | x | x | | | | | | | | | | |

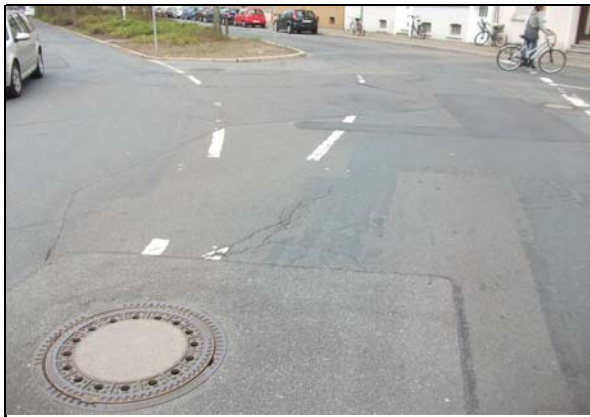
**Bild Nr. 9**

| Schadens<br>Nr | Schadensort | Station | Bild Nr. | leichter Schaden | mittlerer Schaden | schwerer Schaden | Schadensbeschreibung | | | | | | | | | | | | |
|---|---|---|---|---|---|---|---|---|---|---|---|---|---|---|---|---|---|---|---|
| 10 | Fahrbahn | 26,00 - 30,00 | 9 | | | x | d | x | x | x | | | | | | | | | |

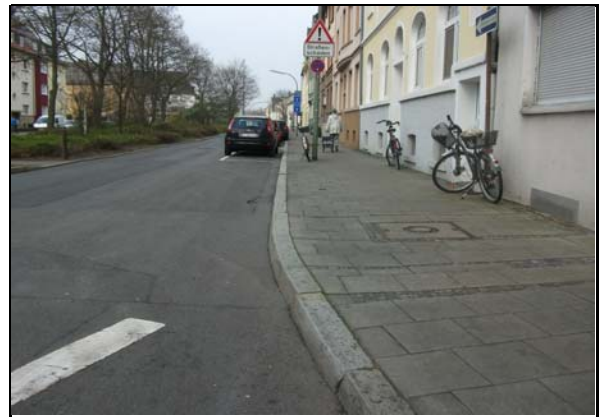
**Bild Nr. 10**

| Schadens<br>Nr | Schadensort | Station | Bild Nr. | leichter Schaden | mittlerer Schaden | schwerer Schaden | Schadensbeschreibung | | | | | | | | | | | | |
|---|---|---|---|---|---|---|---|---|---|---|---|---|---|---|---|---|---|---|---|
| 12 | Gehweg | 35,00 - 43,00 | 10 | | x | | c | x | | | | | x | | | | | | |
| 13 | Fahrbahn | 41,80 - 42,80 | 10 | | | x | c / d | | | | x | | | | | | | | |

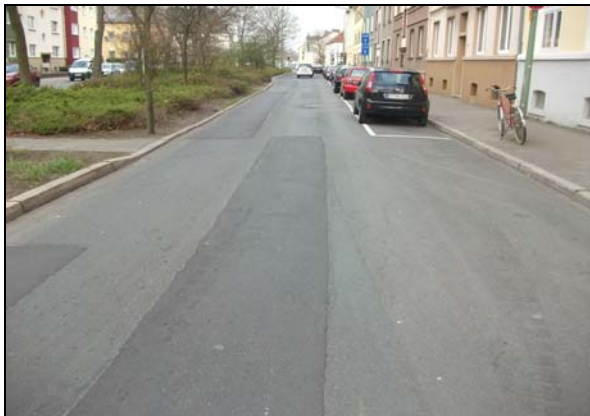
**Bild Nr. 11**

| Schadens<br>Nr | Schadensort | Station | Bild Nr. | leichter Schaden | mittlerer Schaden | schwerer Schaden | Schadensbeschreibung | | | | | | | | | | | | |
|---|---|---|---|---|---|---|---|---|---|---|---|---|---|---|---|---|---|---|---|
| 14 | Fahrbahn | 50,00 - 90,00 | 11 | | x | | c | | | | | | | | x | x | x | | |
| 15 | Fahrbahn | 43,70 - 49,50 | 11 | | x | | c | | | x | | | x | | | | | | |

| Schadens<br>Nr | Schadensort | Station | Bild Nr. | leichter Schaden | mittlerer Schaden | schwerer Schaden | Schadensbeschreibung | | | | | | | | | | | | |
|---|---|---|---|---|---|---|---|---|---|---|---|---|---|---|---|---|---|---|---|
| 24 | Gehweg | 50,00 - 147,00 | 11, 16 | x | | | b | x | | | | | x | | | | | | |

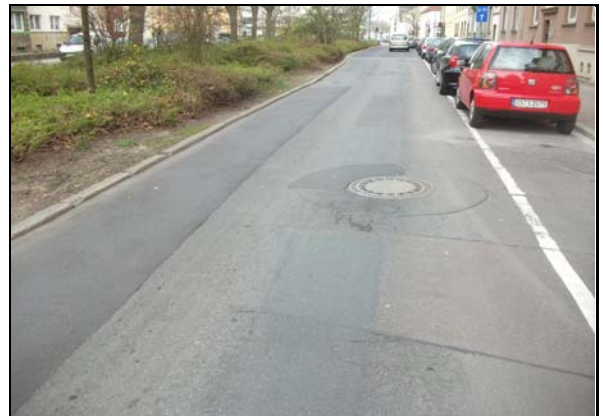
**Bild Nr. 12**

| Schadens<br>Nr | Schadensort | Station | Bild Nr. | leichter Schaden | mittlerer Schaden | schwerer Schaden | Schadensbeschreibung | | | | | | | | | | | | |
|---|---|---|---|---|---|---|---|---|---|---|---|---|---|---|---|---|---|---|---|
| 16 | Fahrbahn | 51,50 - 56,50 | 12 | | x | | b / c | | | | | x | | | | | | | |
| 17 | Fahrbahn | 56,50 - 59,50 | 12 | | | x | d | x | | x | x | | | | | | | | |
| 18 | Fahrbahn | 60,50 - 67,30 | 12 | | x | | c | | x | | | | | | | | | | |

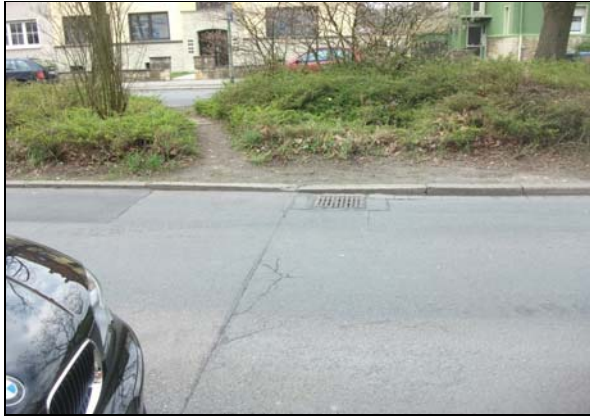
**Bild Nr. 13**

| Schadens<br>Nr | Schadensort | Station | Bild Nr. | leichter Schaden | mittlerer Schaden | schwerer Schaden | Schadensbeschreibung | | | | | | | | | | | | |
|---|---|---|---|---|---|---|---|---|---|---|---|---|---|---|---|---|---|---|---|
| 19 | Fahrbahn | 68,50 - 70,80 | 13 | | x | | c / d | x | x | x | | x | | | | | | | |

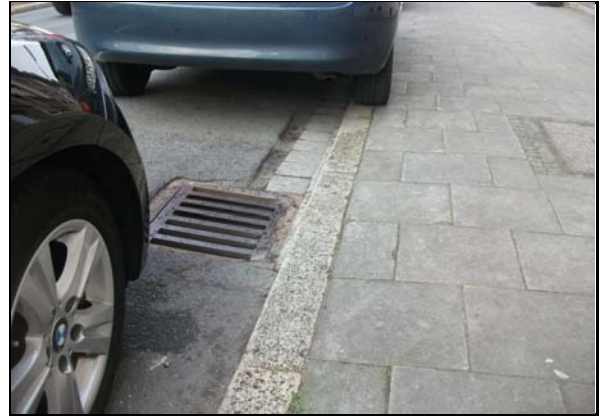
**Bild Nr. 14**

| Schadens<br>Nr | Schadensort | Station | Bild Nr. | leichter Schaden | mittlerer Schaden | schwerer Schaden | Schadensbeschreibung | | | | | | | | | | | | |
|---|---|---|---|---|---|---|---|---|---|---|---|---|---|---|---|---|---|---|---|
| 20 | Fahrbahn | 70,60 - 78,20 | 14 | | x | | c | | | | | x | x | | | | | | |

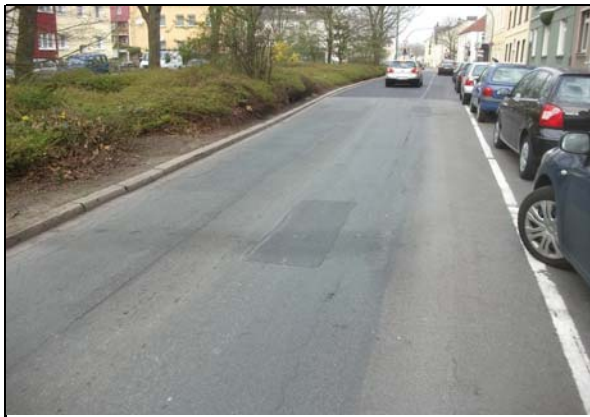
**Bild Nr. 15**

| Schadens<br>Nr | Schadensort | Station | Bild Nr. | leichter Schaden | mittlerer Schaden | schwerer Schaden | Schadensbeschreibung | | | | | | | | | | | | |
|---|---|---|---|---|---|---|---|---|---|---|---|---|---|---|---|---|---|---|---|
| 21 | Fahrbahn | 73,70 - 82,30 | 15 | | x | | c | x | x | | | | | | x | | | | |
| 22 | Fahrbahn | 75,20 - 82,50 | 15 | | x | | c | x | x | x | | x | | | | | | | |

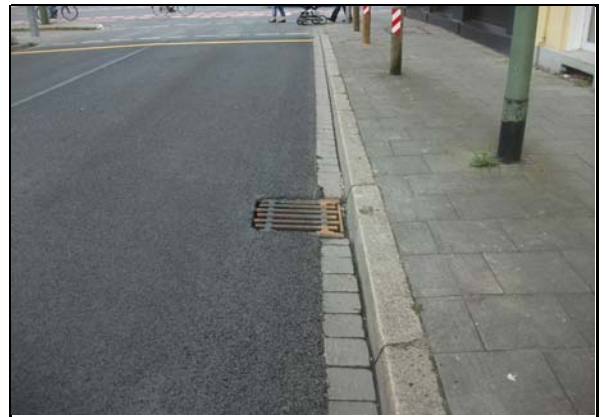
**Bild Nr. 16**

| Schadens<br>Nr | Schadensort | Station | Bild Nr. | leichter Schaden | mittlerer Schaden | schwerer Schaden | Schadensbeschreibung | | | | | | | | | | | | |
|---|---|---|---|---|---|---|---|---|---|---|---|---|---|---|---|---|---|---|---|
| 26 | Fahrbahn | 70,00 | 16 | | x | | c | | | | | | | | x | | | | |
| 27 | Fahrbahn | 138,50 | 16 | | x | | c | | | | | x | | | x | | | | |

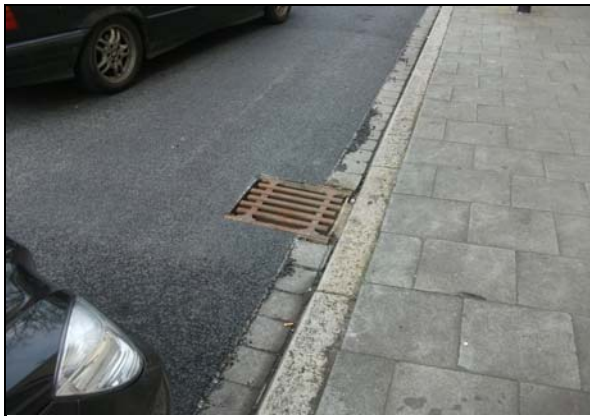
**Bild Nr. 17**

| Schadens<br>Nr | Schadensort | Station | Bild Nr. | leichter Schaden | mittlerer Schaden | schwerer Schaden | Schadensbeschreibung | | | | | | | | | | | | |
|---|---|---|---|---|---|---|---|---|---|---|---|---|---|---|---|---|---|---|---|
| 25 | Fahrbahn | 84,50 - 107,50 | 17 | x | x | | b | | | | | x | | | | | | | |

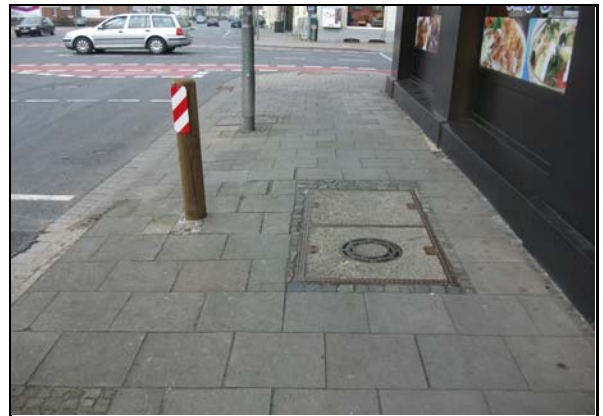
**Bild Nr. 18**

| Schadens<br>Nr | Schadensort | Station | Bild Nr. | leichter Schaden | mittlerer Schaden | schwerer Schaden | Schadensbeschreibung | | | | | | | | | | | | |
|---|---|---|---|---|---|---|---|---|---|---|---|---|---|---|---|---|---|---|---|
| 28 | Gehweg | 150,00 - 151,00 | 18 | | x | | c | x | | | | | x | x | | | | | |

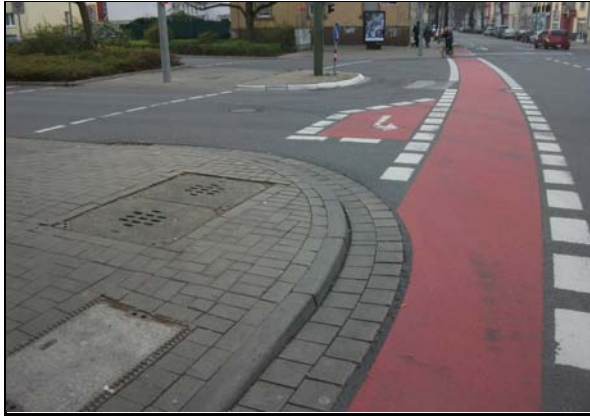
**Bild Nr. 19**

| Schadens<br>Nr | Schadensort | Station | Bild Nr. | leichter Schaden | mittlerer Schaden | schwerer Schaden | Schadensbeschreibung | | | | | | | | | | | | |
|---|---|---|---|---|---|---|---|---|---|---|---|---|---|---|---|---|---|---|---|
| 29 | Gehweg | 158,90 | 19 | x | | | b | | | | | | | x | | | | | |
| 30 | Fahrbahn | 160,00 | 19 | x | x | | b | | | | | x | | | | | | | |

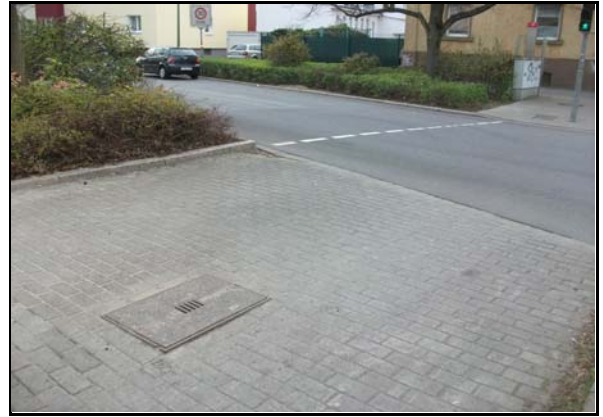
**Bild Nr. 20**

| Schadens<br>Nr | Schadensort | Station | Bild Nr. | leichter Schaden | mittlerer Schaden | schwerer Schaden | Schadensbeschreibung | | | | | | | | | | | | |
|---|---|---|---|---|---|---|---|---|---|---|---|---|---|---|---|---|---|---|---|
| 33 | Fahrbahn | 152,40 | 20 | x | x | | c | | | | | | x | | | | | | |
| 36 | Fahrbahn | 154,00 - 145,00 | 20 | | x | | b / c | | | | | x | | | | | | | |

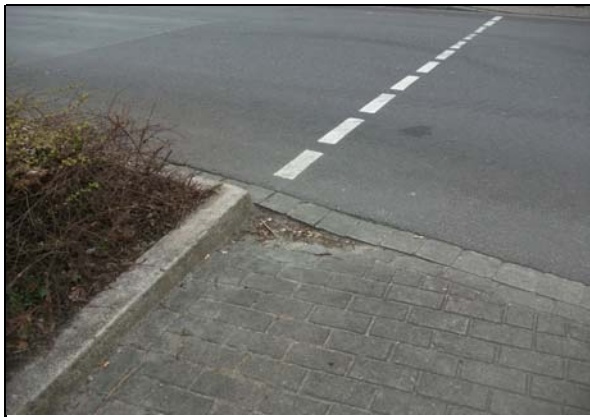
**Bild Nr. 21**

| Schadens<br>Nr | Schadensort | Station | Bild Nr. | leichter Schaden | mittlerer Schaden | schwerer Schaden | Schadensbeschreibung | | | | | | | | | | | | |
|---|---|---|---|---|---|---|---|---|---|---|---|---|---|---|---|---|---|---|---|
| 34 | Fahrbahn | 151,00 | 21 | | x | | d | x | | | | | x | | x | | | | |

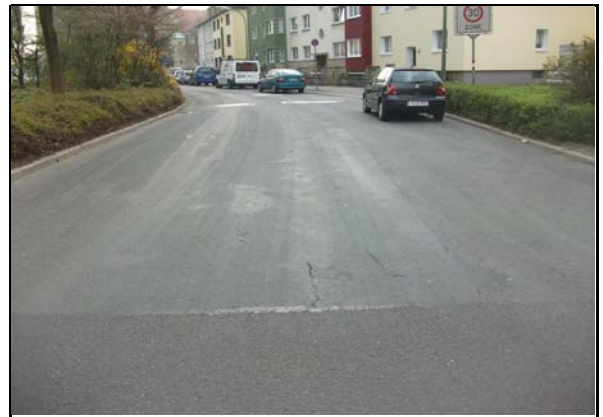
**Bild Nr. 22**

| Schadens<br>Nr | Schadensort | Station | Bild Nr. | leichter Schaden | mittlerer Schaden | schwerer Schaden | Schadensbeschreibung | | | | | | | | | | | | |
|---|---|---|---|---|---|---|---|---|---|---|---|---|---|---|---|---|---|---|---|
| 35 | Fahrbahn | 147,20 - 129,50 | 22 | | x | | c / d | x | x | | x | | | | | | | | |

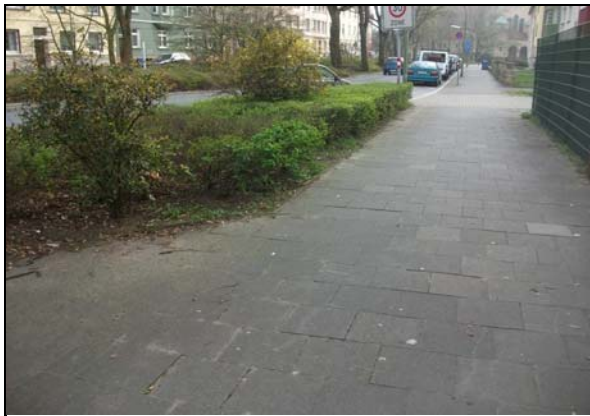
**Bild Nr. 23**

| Schadens<br>Nr | Schadensort | Station | Bild Nr. | leichter Schaden | mittlerer Schaden | schwerer Schaden | Schadensbeschreibung | | | | | | | | | | | | |
|---|---|---|---|---|---|---|---|---|---|---|---|---|---|---|---|---|---|---|---|
| 37 | Gehweg | 151,50 - 134,50 | 23 | | x | | c | x | | | | | x | | | x | x | x | |

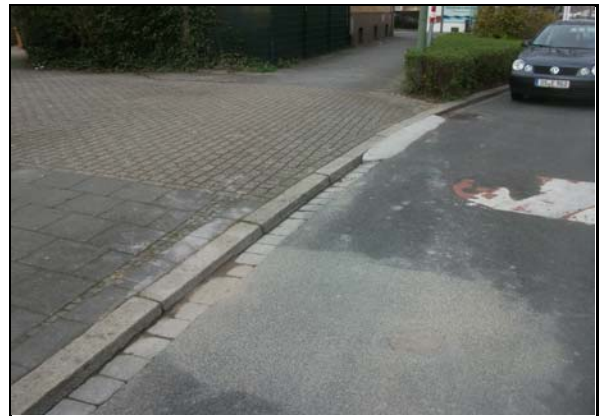
**Bild Nr. 24**

| Schadens<br>Nr | Schadensort | Station | Bild Nr. | leichter Schaden | mittlerer Schaden | schwerer Schaden | Schadensbeschreibung | | | | | | | | | | | | |
|---|---|---|---|---|---|---|---|---|---|---|---|---|---|---|---|---|---|---|---|
| 38 | Fahrbahn | 133,00 - 129,50 | 24 | | x | | c | | | x | | | | | x | | x | | |
| 42 | Fahrbahn | 129,00 - 125,60 | 24 | | x | | c / d | x | | | | | | | x | | | | |

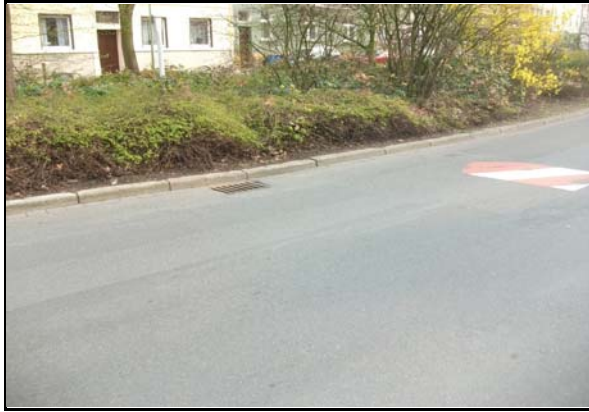
**Bild Nr. 25**

| Schadens<br>Nr | Schadensort | Station | Bild Nr. | leichter Schaden | mittlerer Schaden | schwerer Schaden | Schadensbeschreibung | | | | | | | | | | | | |
|---|---|---|---|---|---|---|---|---|---|---|---|---|---|---|---|---|---|---|---|
| 39 | Fahrbahn | 135,40 - 126,80 | 25 | | x | | c / d | x | | | | | | | x | x | | | |

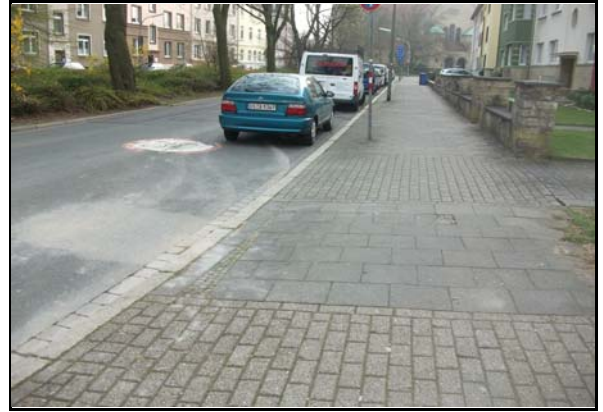
**Bild Nr. 26**

| Schadens<br>Nr | Schadensort | Station | Bild Nr. | leichter Schaden | mittlerer Schaden | schwerer Schaden | Schadensbeschreibung | | | | | | | | | | | | |
|---|---|---|---|---|---|---|---|---|---|---|---|---|---|---|---|---|---|---|---|
| 40 | Gehweg | 129,00 - 126,00 | 26 | | x | | c | x | | | | | x | | | | x | | |

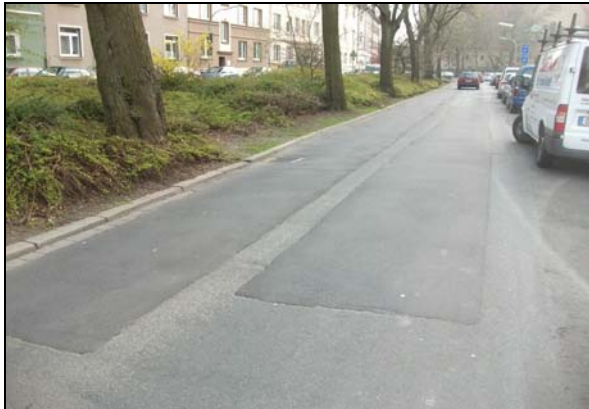
**Bild Nr. 27**

| Schadens<br>Nr | Schadensort | Station | Bild Nr. | leichter Schaden | mittlerer Schaden | schwerer Schaden | Schadensbeschreibung | | | | | | | | | | | | |
|---|---|---|---|---|---|---|---|---|---|---|---|---|---|---|---|---|---|---|---|
| 41 | Fahrbahn | 120,30 - 33,00 | 27, 32 | | x | | c / d | x | | | | x | x | | | | | | |

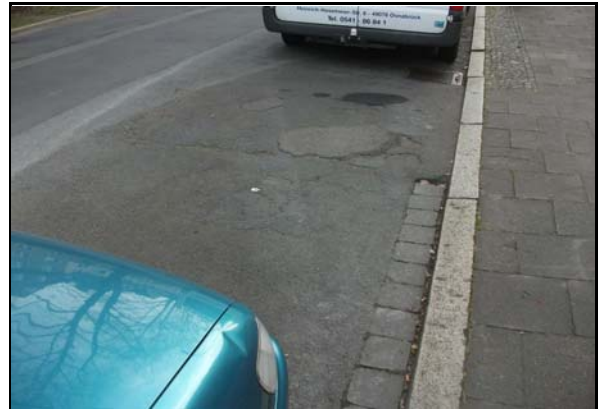
**Bild Nr. 28**

| Schadens<br>Nr | Schadensort | Station | Bild Nr. | leichter Schaden | mittlerer Schaden | schwerer Schaden | Schadensbeschreibung | | | | | | | | | | | | |
|---|---|---|---|---|---|---|---|---|---|---|---|---|---|---|---|---|---|---|---|
| 43 | Fahrbahn | 119,00 - 68,50 | 28 - 31 | | x | x | c / d / e | x | x | x | x | x | x | | x | | | | |

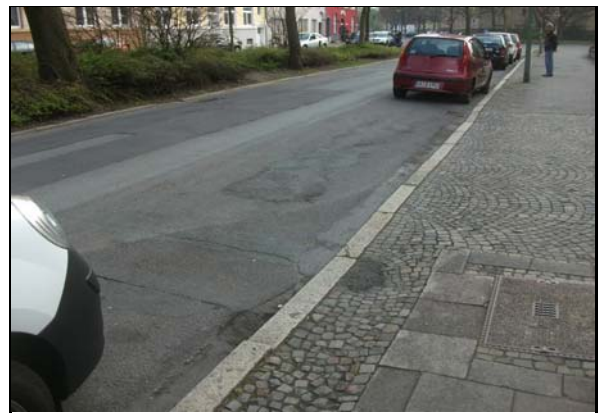
**Bild Nr. 30**

| Schadens<br>Nr | Schadensort | Station | Bild Nr. | leichter Schaden | mittlerer Schaden | schwerer Schaden | Schadensbeschreibung | | | | | | | | | | | | |
|---|---|---|---|---|---|---|---|---|---|---|---|---|---|---|---|---|---|---|---|
| 44 | Gehweg | 123,00 - 62,00 | 30, 31, 34 | | x | | c / d | x | | | x | | | x | | x | x | | |

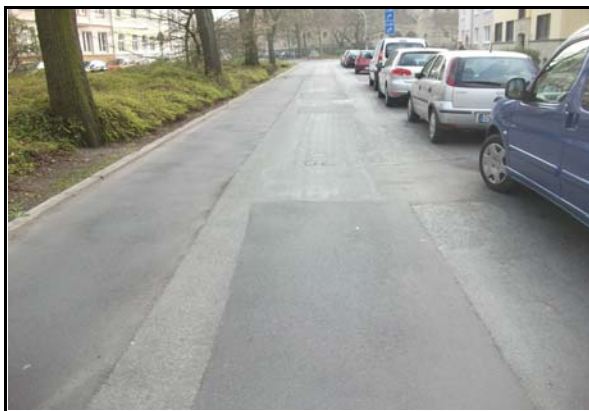
**Bild Nr. 35**

| Schadens<br>Nr | Schadensort | Station | Bild Nr. | leichter Schaden | mittlerer Schaden | schwerer Schaden | Schadensbeschreibung | | | | | | | | | | | | |
|---|---|---|---|---|---|---|---|---|---|---|---|---|---|---|---|---|---|---|---|
| 45 | Fahrbahn | 99,20 - 94,60 | 35 | | | x | d / e | x | | x | | | | | | | | | |
