Straßenzustandsbericht  
**Miquelstraße**  
in der Stadt Osnabrück

Die örtliche Zustandserfassung der Miquelstraße wurde am 02. und 03.04.2012 vorgenommen.

**Ergebnisse der visuellen Zustandserfassung**Straße: **Miquelstraße**Ort: **Osnabrück**Datum: **03.04.2012** aufgenommen von:Fs

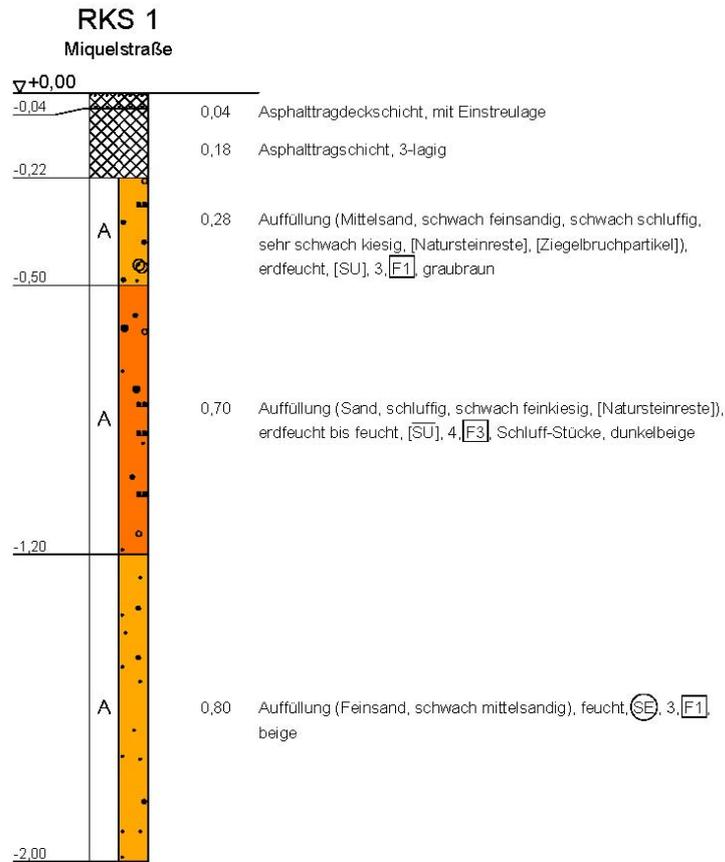
RKS 1 - Bereich Lutherkirche / Haus - Nr. 2

Der Straßenaufbau und Untergrund ist aus den nachfolgenden Bohrprofilen RKS 1 und RKS 3 und dem Schurf SCH 2 der Prüftechnik Z+L GmbH zu erkennen. Hieraus wird deutlich, dass der gebundene Aufbau in stark schwankenden Stärken von 2 bis 9 cm, maximal 22 cm Stärke (Einmündungs- / Aufweitungsbereich zur Iburger Straße) vorliegt. Darunter liegt mit Ausnahme des ersten Bereiches zur Iburger Straße in der Fahrbahn noch das alte Kopfsteinpflaster. Dies erklärt vermutlich auch die überwiegend geringen Vorstände der Hochborde in den meisten Bereichen der Straße. Auch der unter dem Kopfsteinpflaster liegende Unterbau ist nicht ausreichend dimensioniert. In RKS 3 besteht er aus einer ungebundenen Tragschicht von ca. 20 cm aus unsortiertem Natursteinbruch. Die mäßige Kornabstufung bedingt insgesamt eine mäßige Tragfähigkeit und Raumstabilität. Unter der ungebundenen Tragschicht bzw. in RKS 1 und SCH 2 sind keine ungebundenen Konstruktionsschichten, sondern nur Auffüllungen vorhanden.

Die Auffüllungen bestehen aus wechselweise schluffigen, humosen und frostsicheren Sanden mit teilweise geringer bis ungenügender Tragfähigkeit.

Im gebundenen Straßenaufbau sind in SCH 2 und RKS 3 teerhaltige Bestandteile vorhanden. RKS 1 ist gemäß der Untersuchungen teerfrei.

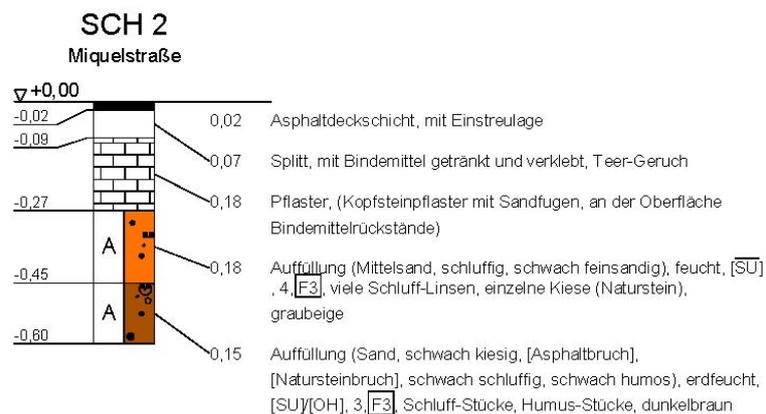
Schurf SCH 2 - Bereich Haus - Nr. 15

SCH 2 90,0 mg/kg PAK-Konzentration (in der 2 cm dicken Decke und dem 7 cm dicken gebundenen Splitt)

Bei diesen hohen PAK-Konzentrationen (mg/kg) ist im Falle eines Aufbruchs eine Verwertung nach Klasse B und C gemäß RuVA - StB 01 vorzunehmen.

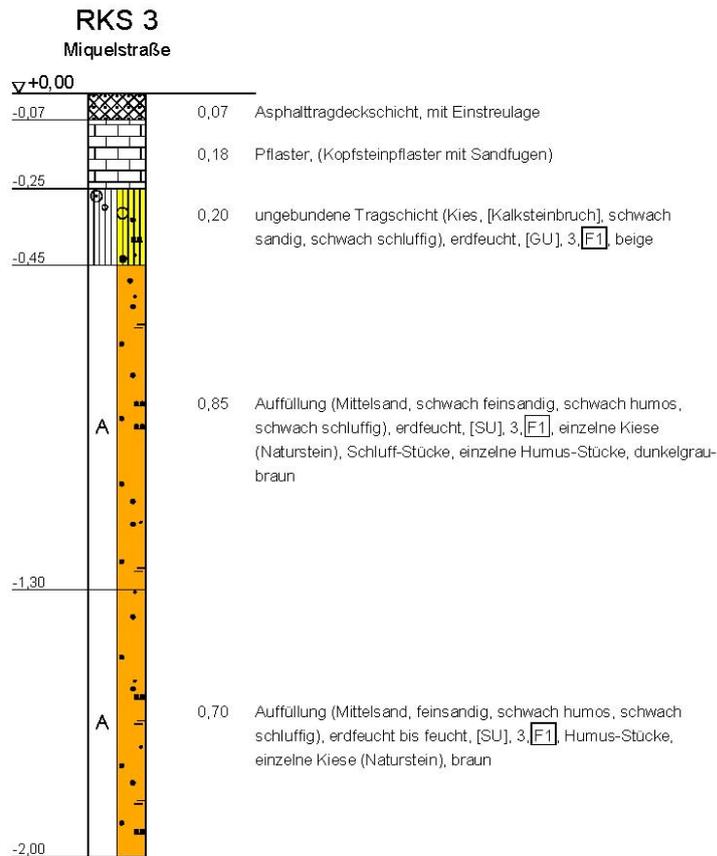
RKS 3 - Bereich Josephs-Kirche / Haus - Nr. 36

RKS 3 37,1 mg/kg PAK-Konzentration (in der 7 cm dicken Decke)

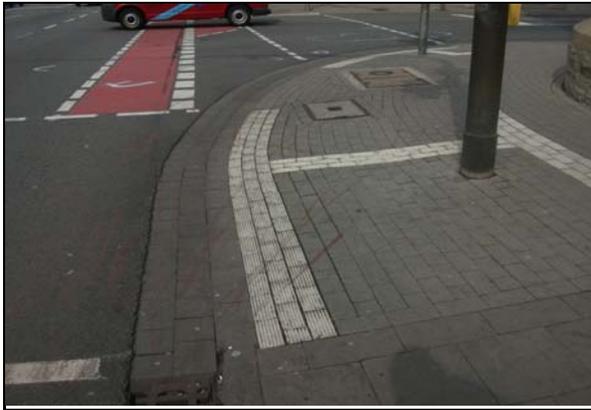
**Bild Nr. 1**

| Schadens Nr | Schadensort | Station | Bild Nr. | leichter Schaden | mittlerer Schaden | schwerer Schaden | Schadensbeschreibung | | | | | | | | | | | | | | | |
|---|---|---|---|---|---|---|--|---|---|---|---|---|---|---|---|--|--|---|---|---|---|--|
| 1 | Fahrbahn | 0,00 | 1 | | x | | b | | | | | | | | | | x | | | | | |
| 3 | Gehweg | 2,50 | 1 | | x | | b | | | x | | | | | x | | | | | | | |

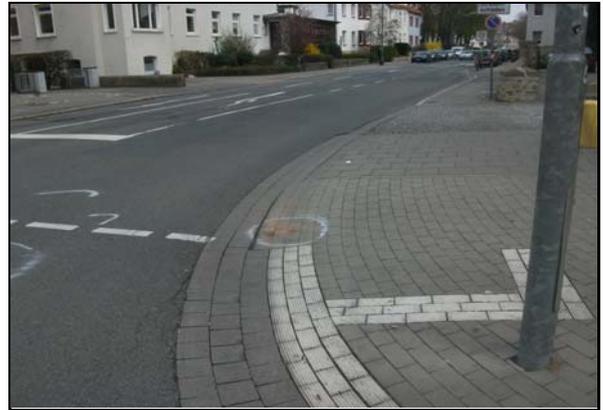
**Bild Nr. 2**

| Schadens Nr | Schadensort | Station | Bild Nr. | leichter Schaden | mittlerer Schaden | schwerer Schaden | Schadensbeschreibung | | | | | | | | | | | | | | | |
|---|---|---|---|---|---|---|--|---|---|---|---|---|---|---|---|--|--|---|---|---|---|--|
| 4 | Fahrbahn | 4,50 | 2 | | x | | c | | | x | | | | | | | | | | | | |
| 5 | Fahrbahn | 5,50 - 7,50 | 2 | | x | | c | | | | | | | x | | | | | | | x | |

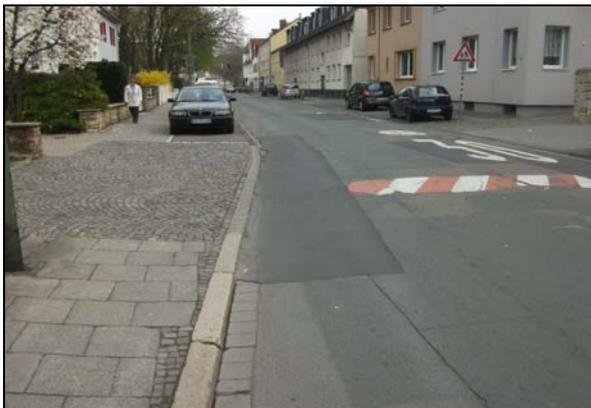
**Bild Nr. 3**

| Schadens Nr | Schadensort | Station | Bild Nr. | leichter Schaden | mittlerer Schaden | schwerer Schaden | Schadensbeschreibung | | | | | | | | | | | | | | | |
|---|---|---|---|---|---|---|--|---|---|---|---|---|---|---|---|--|--|---|---|---|---|--|
| 6 | Fahrbahn | 8,00 - 312,10 | 3, 27 | | x | | c - d | x | x | x | x | x | x | | | | | | | | | |

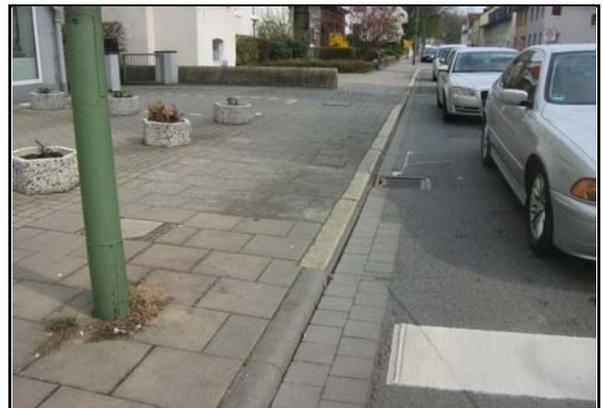
**Bild Nr. 4**

| Schadens Nr | Schadensort | Station | Bild Nr. | leichter Schaden | mittlerer Schaden | schwerer Schaden | Schadensbeschreibung | | | | | | | | | | | | | | | |
|---|---|---|---|---|---|---|--|---|---|---|---|---|---|---|---|--|--|---|---|---|---|--|
| 7 | Gehweg | 10,00 - 18,00 | 4 | | x | | c / d | x | | | | | | | | | | | | x | | |

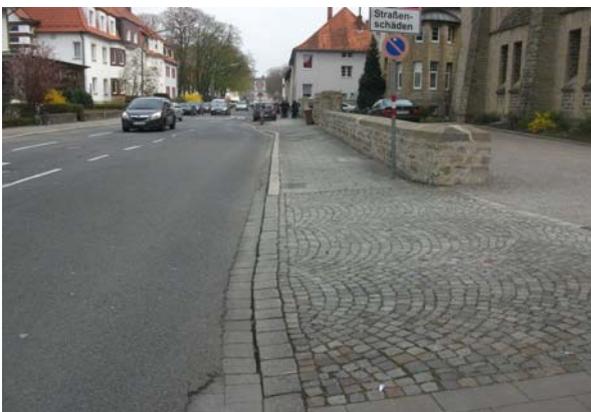
**Bild Nr. 5**

| Schadens Nr | Schadensort | Station | Bild Nr. | leichter Schaden | mittlerer Schaden | schwerer Schaden | Schadensbeschreibung | | | | | | | | | | | | | | | |
|---|---|---|---|---|---|---|--|---|---|---|---|---|---|---|---|--|--|---|---|---|---|--|
| 8 | Fahrbahn | 10,50 - 16,50 | 5 | | x | | c | | | | | | x | | x | | | x | x | | | |
| 10 | Fahrbahn /<br>Gehweg | 16,50 - 36,00 | 5 | | x | | c / d | x | x | x | | | x | | x | | | x | x | x | | |

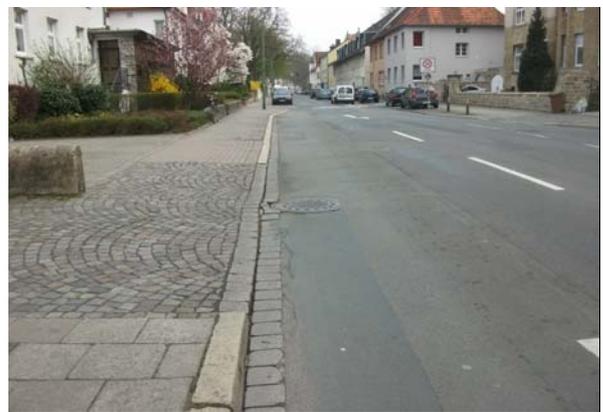
**Bild Nr. 6**

| Schadens Nr | Schadensort | Station | Bild Nr. | leichter Schaden | mittlerer Schaden | schwerer Schaden | Schadensbeschreibung | | | | | | | | | | | | | | | |
|---|---|---|---|---|---|---|--|---|---|---|---|---|---|---|---|--|--|---|---|---|---|--|
| 9 | Fahrbahn | 20,00 - 26,00 | 6 | | x | | d | x | | | | x | x | | | | | x | | | | |

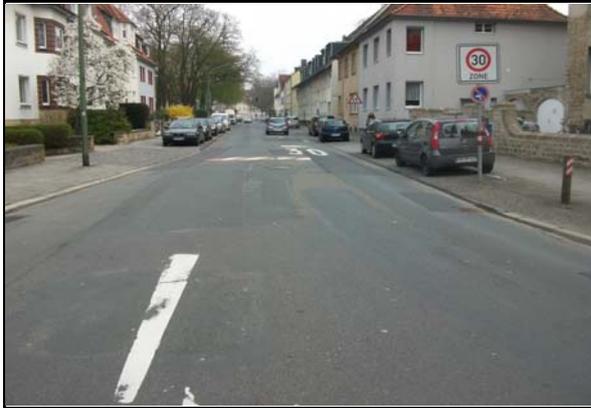
**Bild Nr. 7**

| Schadens Nr | Schadensort | Station | Bild Nr. | leichter Schaden | mittlerer Schaden | schwerer Schaden | Schadensbeschreibung | | | | | | | | | | | | | | | |
|---|---|---|---|---|---|---|--|---|---|---|---|---|---|---|---|--|--|---|---|---|---|--|
| 12 | Fahrbahn | 46,00 - 153,00 | 7, 11 | | x | | c / d | | | | | | | x | | | | x | x | x | x | |

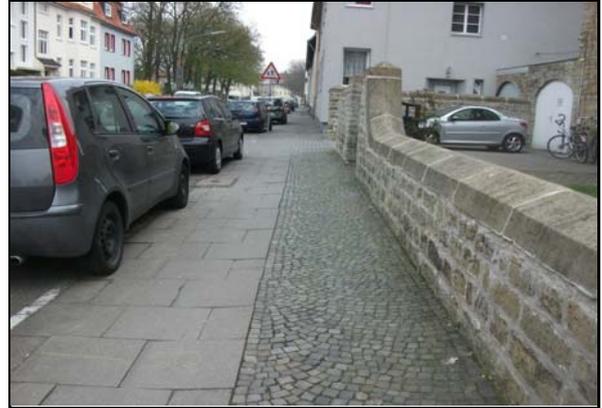
**Bild Nr. 8**

| Schadens Nr | Schadensort | Station | Bild Nr. | leichter Schaden | mittlerer Schaden | schwerer Schaden | Schadensbeschreibung | | | | | | | | | | | | | | | |
|---|---|---|---|---|---|---|--|---|---|---|---|---|---|---|---|--|--|---|---|---|---|--|
| 13 | Gehweg | 39,50 - 60,50 | 8 | | x | | c / d | x | | x | x | | | x | | | | | | | | |

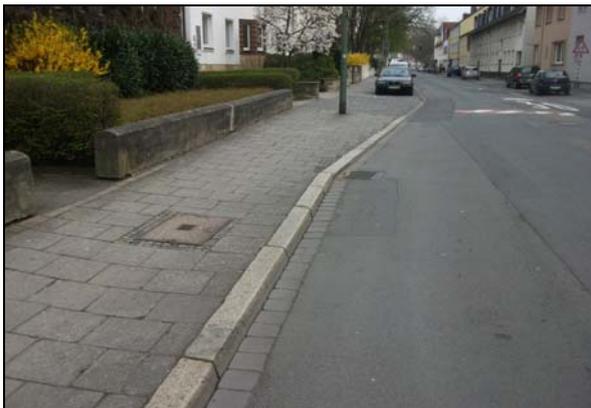
**Bild Nr. 9**

| Schadens Nr | Schadensort | Station | Bild Nr. | leichter Schaden | mittlerer Schaden | schwerer Schaden | Schadensbeschreibung | | | | | | | | | | | | | | | |
|---|---|---|---|---|---|---|--|---|---|---|---|---|---|---|---|--|--|---|---|---|---|--|
| 14 | Gehweg | 44,00 | 9 | | x | | c | | | | | | | | | | | x | | | | |
| 15 | Fahrbahn | 47,00 | 9 | | x | | c / d | | | | | | | | | | | x | x | x | | |

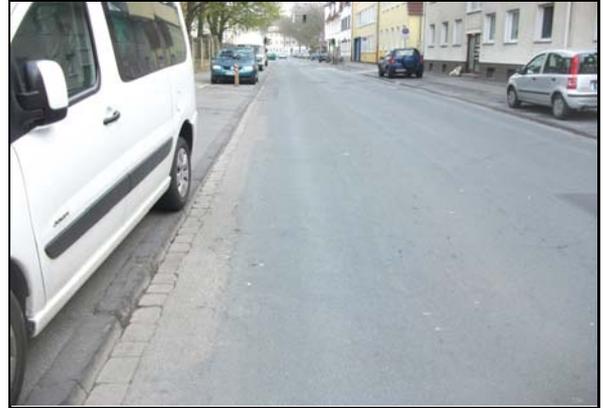
**Bild Nr. 20**

| Schadens Nr | Schadensort | Station | Bild Nr. | leichter Schaden | mittlerer Schaden | schwerer Schaden | Schadensbeschreibung | | | | | | | | | | | |
|---|---|---|---|---|---|---|--|---|---|---|---|---|---|---|---|--|--|---|
| 30 | Fahrbahn | 97,00 - 104,00 | 20 | | x | | d | | x | | x | | | | x | | x | |
| 35 | Fahrbahn | 110,50 - 141,50 | 20, 25 | | x | | d | x | x | x | | | | | | | | |

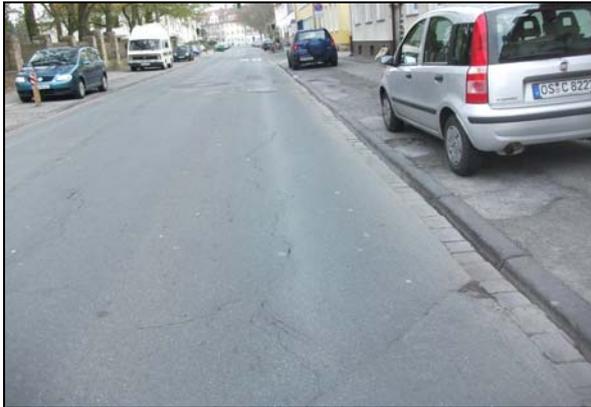
**Bild Nr. 21**

| Schadens Nr | Schadensort | Station | Bild Nr. | leichter Schaden | mittlerer Schaden | schwerer Schaden | Schadensbeschreibung | | | | | | | | | | | |
|---|---|---|---|---|---|---|--|---|---|---|---|---|---|---|---|--|--|---|
| 31 | Fahrbahn | 103,50 | 21 | | | x | c | | | | x | | | | | | | |

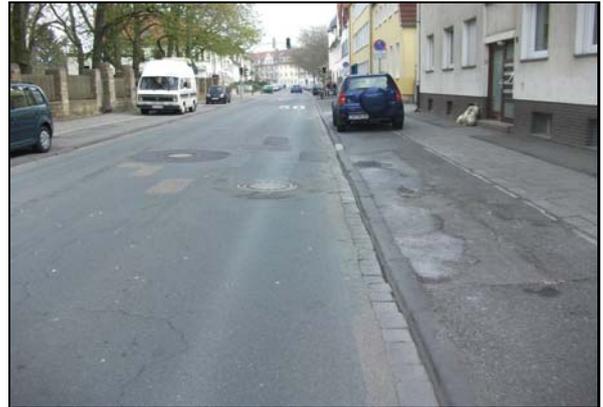
**Bild Nr. 22**

| Schadens Nr | Schadensort | Station | Bild Nr. | leichter Schaden | mittlerer Schaden | schwerer Schaden | Schadensbeschreibung | | | | | | | | | | | |
|---|---|---|---|---|---|---|--|---|---|---|---|---|---|---|---|--|--|---|
| 32 | Fahrbahn | 114,00 | 22 | | | x | e | x | x | | | | x | | | | | |
| 33 | Fahrbahn | 110,00 - 121,50 | 22 | | | x | d | x | | | x | | | | x | x | x | |

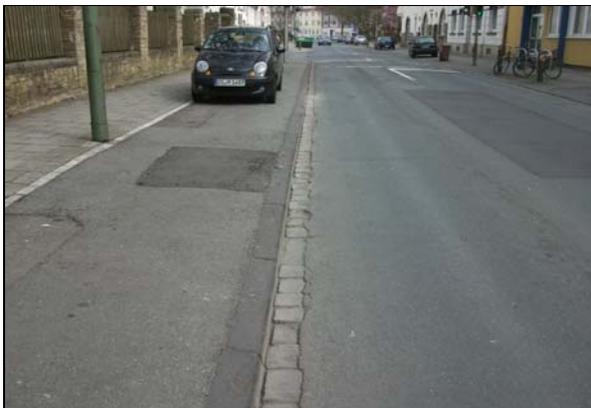
**Bild Nr. 23**

| Schadens Nr | Schadensort | Station | Bild Nr. | leichter Schaden | mittlerer Schaden | schwerer Schaden | Schadensbeschreibung | | | | | | | | | | | |
|---|---|---|---|---|---|---|--|---|---|---|---|---|---|---|---|--|--|---|
| 34 | Parkstreifen | 113,20 - 161,40 | 23, 24 | | x | | d | x | x | x | x | x | | | | | | |

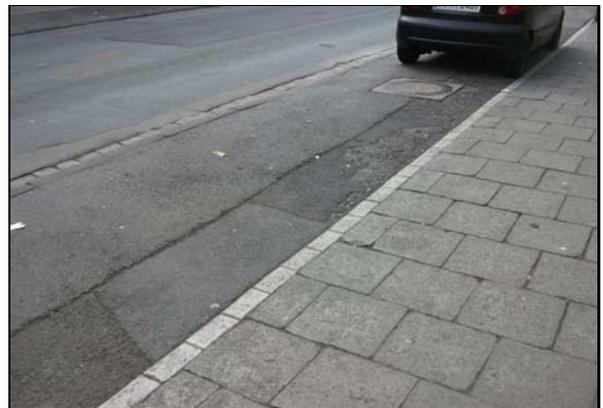
**Bild Nr. 24**

| Schadens Nr | Schadensort | Station | Bild Nr. | leichter Schaden | mittlerer Schaden | schwerer Schaden | Schadensbeschreibung | | | | | | | | | | | |
|---|---|---|---|---|---|---|--|---|---|---|---|---|---|---|---|--|--|---|
| 40 | Gehweg | 117,50 - 170,00 | 24, 28 | | x | | c | | | | x | | x | | | x | | |

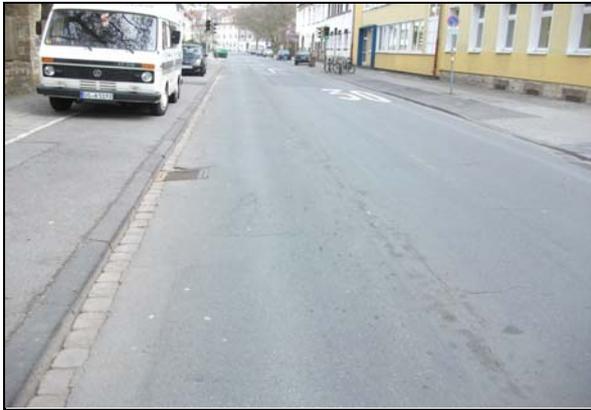
**Bild Nr. 25**

| Schadens Nr | Schadensort | Station | Bild Nr. | leichter Schaden | mittlerer Schaden | schwerer Schaden | Schadensbeschreibung | | | | | | | | | | | |
|---|---|---|---|---|---|---|--|---|---|---|---|---|---|---|---|--|--|---|
| 37 | Fahrbahn | 129,50 | 25 | | | x | d | | | | x | | | | | | | |
| 38 | Fahrbahn | 125,00 - 128,00 | 25 | | | x | d | x | | x | | | | | | | | |
| 39 | Fahrbahn | 130,00 - 154,50 | 25 | | x | | c / d | x | x | | x | | | | x | x | | |

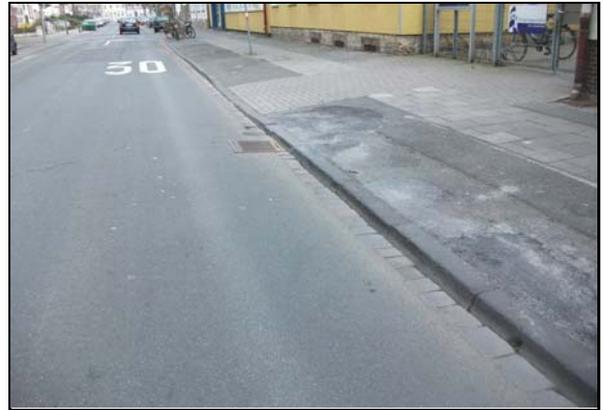
**Bild Nr. 26**

| Schadens Nr | Schadensort | Station | Bild Nr. | leichter Schaden | mittlerer Schaden | schwerer Schaden | Schadensbeschreibung | | | | | | | | | | | |
|---|---|---|---|---|---|---|--|---|---|---|---|---|---|---|---|--|--|---|
| 36 | Fahrbahn | 130,00 | 26 | | | x | d / e | | | | | | x | | x | x | | |

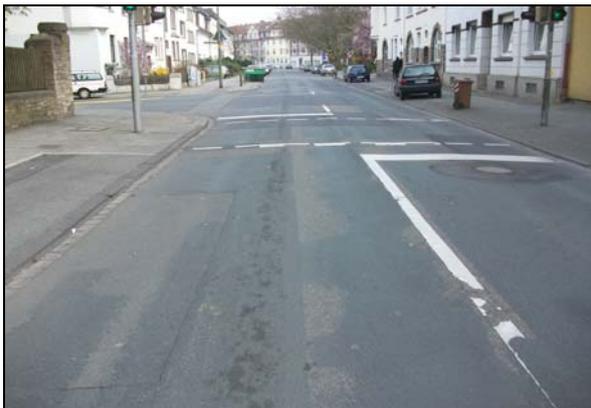
**Bild Nr. 27**

| Schadens Nr | Schadensort | Station | Bild Nr. | leichter Schaden | mittlerer Schaden | schwerer Schaden | Schadensbeschreibung | | | | | | | | | | | |
|---|---|---|---|---|---|---|--|---|---|---|---|---|---|---|---|--|--|---|
| 43 | Fahrbahn | 152,50 - 171,30 | 27, 30 | | x | | c / d | x | x | x | | | x | | | | | |

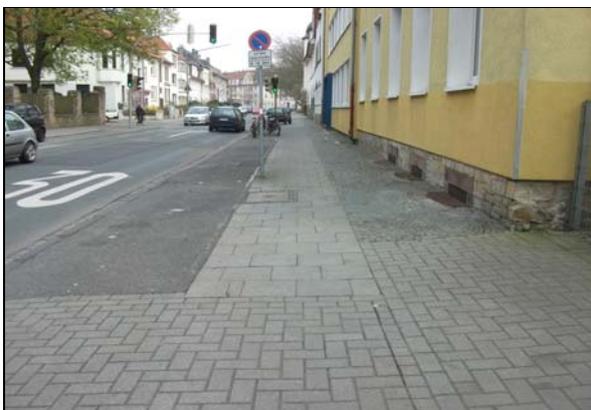
**Bild Nr. 29**

| Schadens Nr | Schadensort | Station | Bild Nr. | leichter Schaden | mittlerer Schaden | schwerer Schaden | Schadensbeschreibung | | | | | | | | | | | |
|---|---|---|---|---|---|---|--|---|---|---|---|---|---|---|---|--|--|---|
| 41 | Gehweg | 136,00 - 143,50 | 29 | | x | | c / d | x | | | | | x | | x | x | | |
| 42 | Parkstreifen | 135,00 - 154,00 | 29 | | x | | c / d | x | x | x | | | x | | | | | |

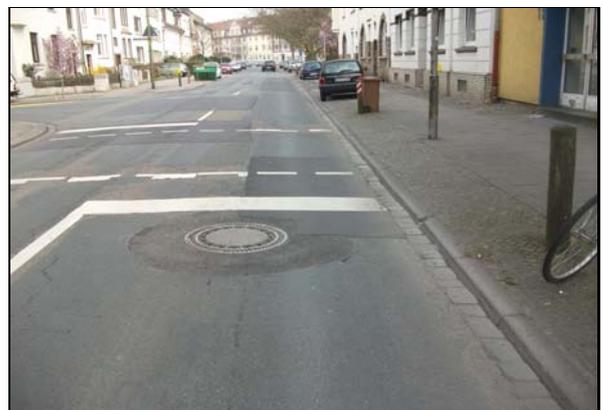
**Bild Nr. 30**

| Schadens Nr | Schadensort | Station | Bild Nr. | leichter Schaden | mittlerer Schaden | schwerer Schaden | Schadensbeschreibung | | | | | | | | | | | |
|---|---|---|---|---|---|---|--|---|---|---|---|---|---|---|---|--|--|---|
| 44 | Fahrbahn /<br>Gehweg | 161, 50 - 167,00 | 30 | | x | | c | | | | | | | | x | | x | |

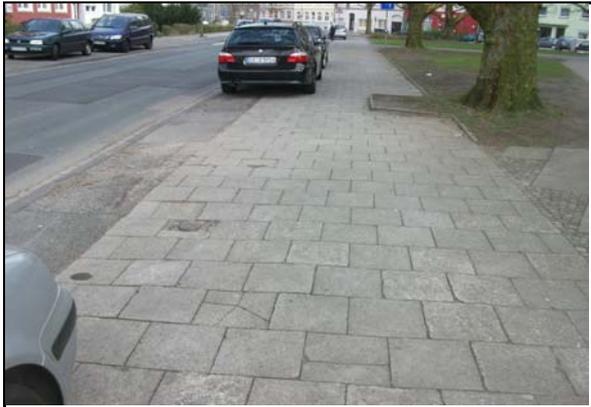
**Bild Nr. 39**

| Schadens Nr | Schadensort | Station | Bild Nr. | leichter Schaden | mittlerer Schaden | schwerer Schaden | Schadensbeschreibung | | | | | | | | | | | | |
|---|---|---|---|---|---|---|--|---|---|---|---|---|---|---|---|--|--|---|---|
| 59 | Sicherheitsstreifen | 212,00 - 295,00 | 39 | | | x | d | x | x | x | x | | x | | | | | x | |
| 65 | Gehweg | 217,00 - 219,50<br>und 229,50 -<br>240,00 | 39 | | x | | c / d | x | | | | | | x | | | | | |
| 71 | Gehweg | 247,00 - 249,00<br>und 256,00 -<br>262,00 | 39 | | x | | c / d | | | | | | | | | | x | x | x |

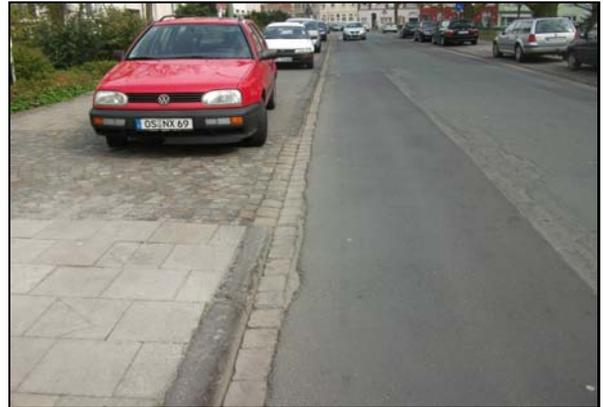
**Bild Nr. 40**

| Schadens Nr | Schadensort | Station | Bild Nr. | leichter Schaden | mittlerer Schaden | schwerer Schaden | Schadensbeschreibung | | | | | | | | | | | | |
|---|---|---|---|---|---|---|--|---|---|---|---|---|---|---|---|--|--|---|---|
| 60 | Fahrbahn | 220,00 - 227,50 | 40 | | x | | c / d | x | | | x | | | | | | | | |
| 67 | Fahrbahn | 224,00 - 263,00 | 40, 41 | | x | | c / d | x | x | | x | x | | | | x | x | x | |

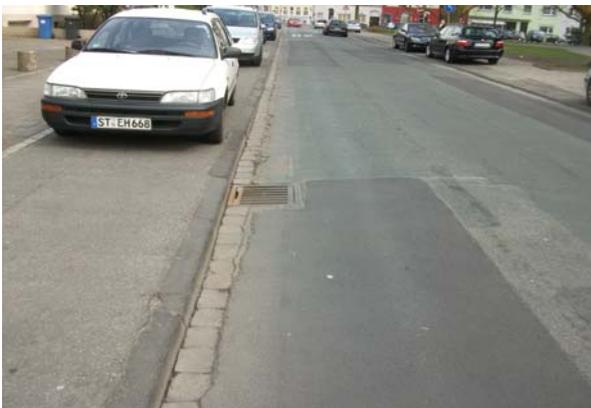
**Bild Nr. 41**

| Schadens Nr | Schadensort | Station | Bild Nr. | leichter Schaden | mittlerer Schaden | schwerer Schaden | Schadensbeschreibung | | | | | | | | | | | | |
|---|---|---|---|---|---|---|--|---|---|---|---|---|---|---|---|--|--|---|---|
| 61 | Fahrbahn | 232,50 - 312,10 | 41 | | x | | c / d | x | x | x | | | | | | | | | |

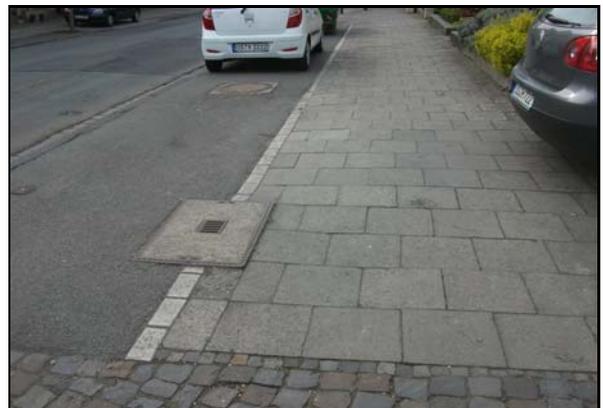
**Bild Nr. 42**

| Schadens Nr | Schadensort | Station | Bild Nr. | leichter Schaden | mittlerer Schaden | schwerer Schaden | Schadensbeschreibung | | | | | | | | | | | | |
|---|---|---|---|---|---|---|--|---|---|---|---|---|---|---|---|--|--|---|---|
| 62 | Parkstreifen | 209,00 | 42 | | | x | e | x | | | | | x | x | | | | | |
| 63 | Parkstreifen / Gehweg | 213,40 | 42 | | x | | c | | | | | | | x | | | | | |

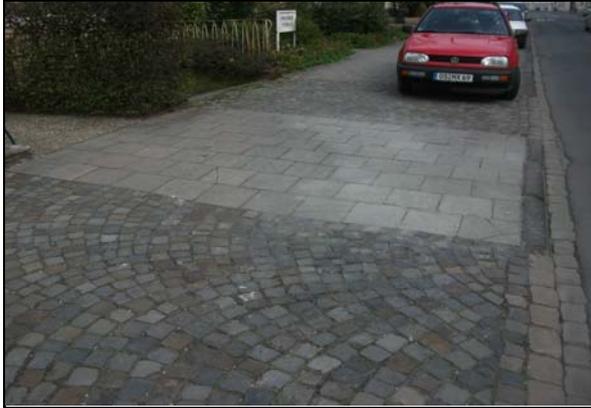
**Bild Nr. 43**

| Schadens Nr | Schadensort | Station | Bild Nr. | leichter Schaden | mittlerer Schaden | schwerer Schaden | Schadensbeschreibung | | | | | | | | | | | | |
|---|---|---|---|---|---|---|--|---|---|---|---|---|---|---|---|--|--|---|---|
| 64 | Gehweg | 217,60 - 220,60 | 43 | | x | | c | x | | | x | | | x | | | | | |

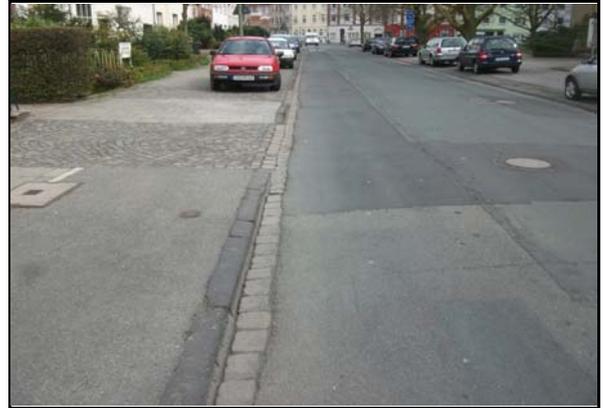
**Bild Nr. 44**

| Schadens Nr | Schadensort | Station | Bild Nr. | leichter Schaden | mittlerer Schaden | schwerer Schaden | Schadensbeschreibung | | | | | | | | | | | | |
|---|---|---|---|---|---|---|--|---|---|---|---|---|---|---|---|--|--|---|---|
| 66 | Fahrbahn | 213,00 | 44 | | | x | d | x | | | | | | | | x | | | |

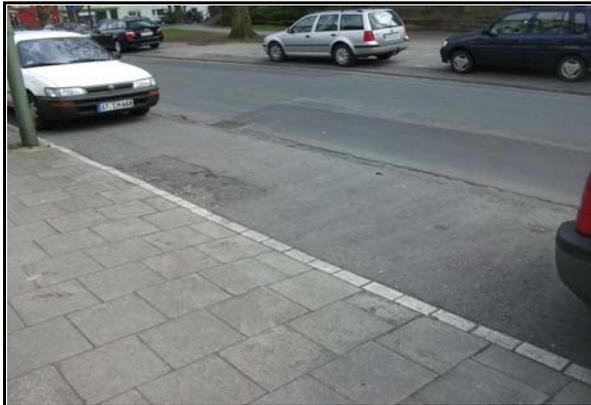
**Bild Nr. 45**

| Schadens Nr | Schadensort | Station | Bild Nr. | leichter Schaden | mittlerer Schaden | schwerer Schaden | Schadensbeschreibung | | | | | | | | | | | | |
|---|---|---|---|---|---|---|--|---|---|---|---|---|---|---|---|--|--|---|---|
| 68 | Parkstreifen | 223,50 - 248,60 | 45 | | x | | c | x | x | x | x | | x | | | | | | |
| 69 | Fahrbahn | 232,50 - 243,00 | 45 | | | x | d | x | x | x | | | | | | | | | |

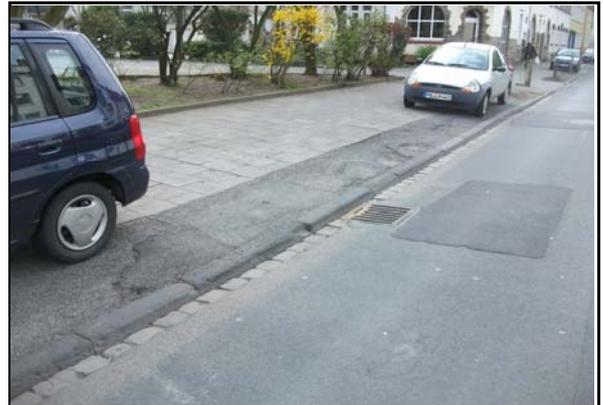
**Bild Nr. 46**

| Schadens Nr | Schadensort | Station | Bild Nr. | leichter Schaden | mittlerer Schaden | schwerer Schaden | Schadensbeschreibung | | | | | | | | | | | | |
|---|---|---|---|---|---|---|--|---|---|---|---|---|---|---|---|--|--|---|---|
| 70 | Fahrbahn | 230,00 | 46 | | | x | e | x | | x | | | | | | | | | |

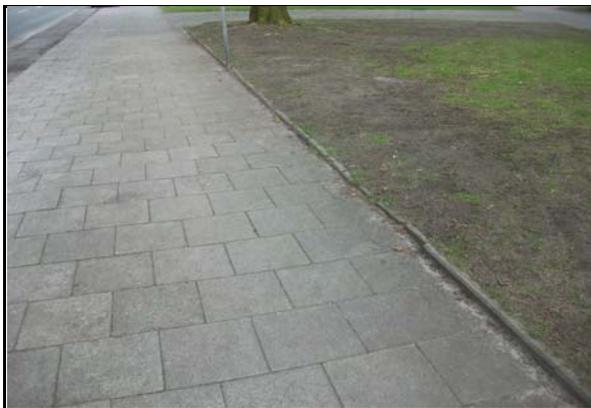
**Bild Nr. 47**

| Schadens Nr | Schadensort | Station | Bild Nr. | leichter Schaden | mittlerer Schaden | schwerer Schaden | Schadensbeschreibung | | | | | | | | | | | | |
|---|---|---|---|---|---|---|--|---|---|---|---|---|---|---|---|--|--|---|---|
| 72 | Gehweg | 266,00 - 270,00 | 47 | | x | | c / d | | | | | | | | | | x | x | x |
