Projekt-Nr.	<b>2050803</b>	Ausfertigungs-Nr.	<b>4 / 4</b>	Datum	<b>24. Oktober 2011</b>
-------------	----------------	-------------------	--------------	-------	-------------------------

## **Rangierbahnhof Marienloher Straße**

### **Orientierende Untersuchung**

**Benteler Steel/Tube GmbH**  
**Residenzstr. 1**  
**33104 Paderborn**

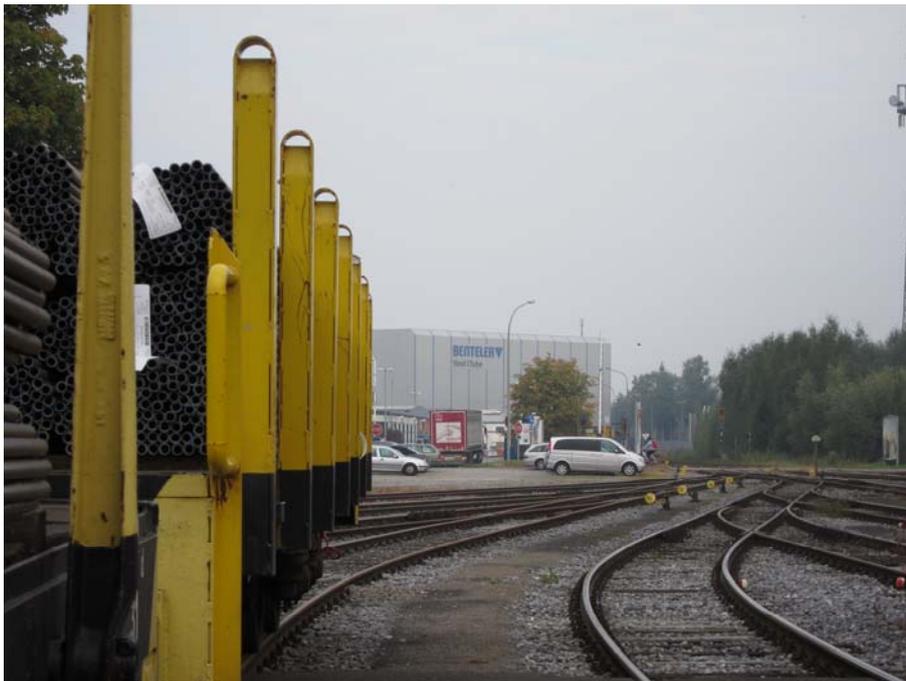
Das Gelände des Rangierbahnhofs südöstlich der Marienloher Straße erscheint an der Oberfläche sauber und gepflegt (Abb. 1, Abb. 2). Der nordöstlich gelegene Gleisstrang wird vom Öffentlichen Personennahverkehr (Nord-WestBahn) genutzt.

**Abbildung 1: Rangierbahnhofsgelände, Blickrichtung Nordwest (Schloß Neuhaus)**

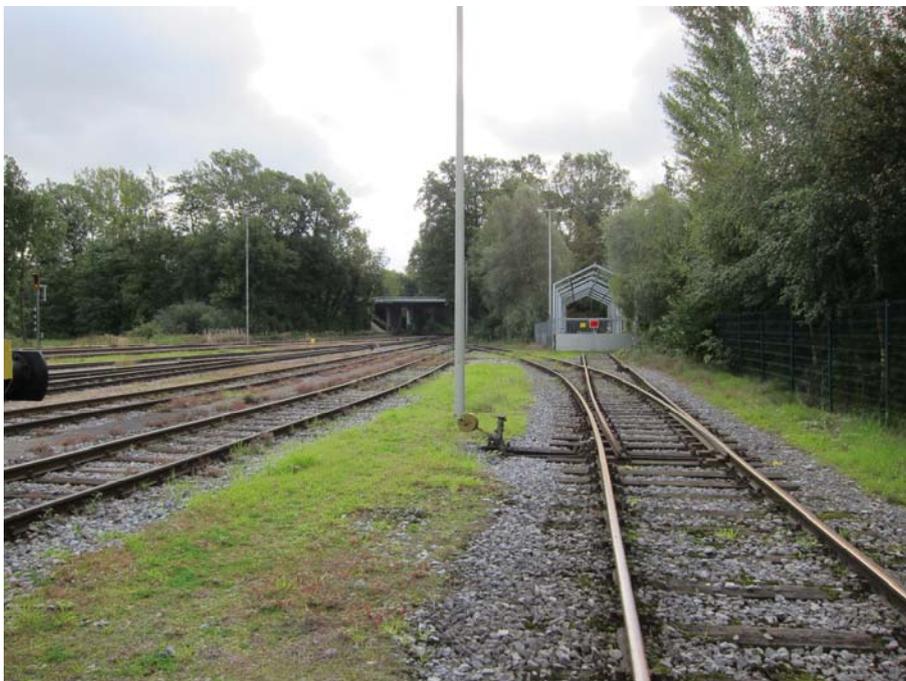
Im Südwesten angrenzend liegt ein Grundstück der Benteler Steel/Tube GmbH, das z.Z. brach liegt, südlich benachbart befindet sich ein Flüssiggaslager (Abb. 2) mit mehreren Erdtanks und eigenem Gleisanschluss.

**Abbildung 2: Rangierbahnhofsgelände, Blickrichtung Südost (Paderborn),  
rechts: Gleisanschluss und Werkstor des Flüssiggaslagers**

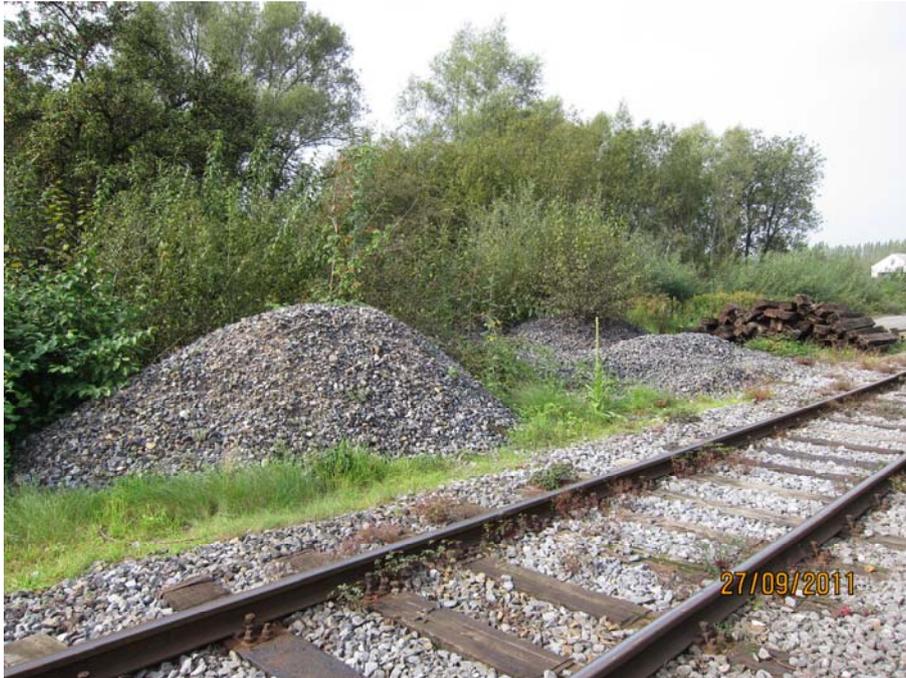
Auf der Grenze zum Brachland der Benteler Steel/Tube GmbH sind während der Felduntersuchungen Ablagerungen von Gleisschotter und alten Bahnschwellen vorhanden gewesen (Abb. 3).

**Abbildung 3: Reststoffablagerungen auf der südwestlichen Grundstücksgrenze**
