- **Dokumentation zur *Bodensanierung auf dem Sportplatz auf dem Westteil der General-Wever-Kaserne in Rheine*** -

Bearbeitungs-Nr. 1809.4623

Datum: 12.02.2018

Auftragnehmer: Sack + Temme GbR
Neulandstraße 6
49084 Osnabrück

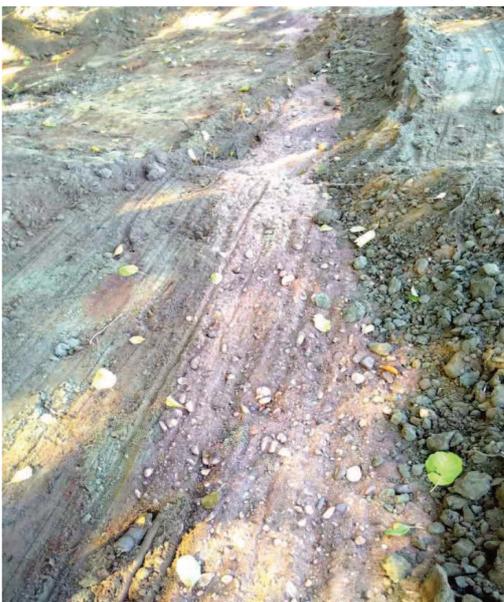
Der Schotter der Tragschicht wies, nach den Ergebnissen der Analytik aus der Sanierungsplanung, unterschiedlich hohe Dioxinbelastungen auf. Als Ursache für die Dioxinwerte sind Einträge von Feinfraktion mit versickerndem Niederschlagswasser anzunehmen. Rötliche Verfärbung, die auf Einspülungen von Kieselrotfeinfraktion hindeuten, wurden im Schotter nur lokal begrenzt vorgefunden. Unter dem Schotter wurde das Dränagesystem des Sportplatzes vorgefunden. Die Dränage bestand aus Tonziegelrohren, die in einem Sand – Kies – Gemisch verlegt waren. Dieser Kies zeigte in Teilstrecken deutliche Rotverfärbungen (s. Abb. 2). Zur Beurteilung des Dränkieses wurde eine Mischprobe auf den Dioxingehalt analysiert.

Abb. 2: Abschnitt eine Drainagegrabens mit rötlich verfärbtem Kies.

Sukzessive wurden die Schottertragschichten und das Material in den Dränagegräben ausgebaut und abgefahren. Für den Ausbau der Dränage ist als Besonderheit zu erwähnen, dass an den Stößen der Tonziegelrohre Dichstreifen aus teerhaltiger Bitumenbahn (Streifengröße ca. 0,1 x 0,2m) verlegt waren. Der PAK – Gehalt wurde in einer Kontrollprobe mit 22.700 mg/kg OS ermittelt [Benzo(a)pyren: 1.500 mg/kg].

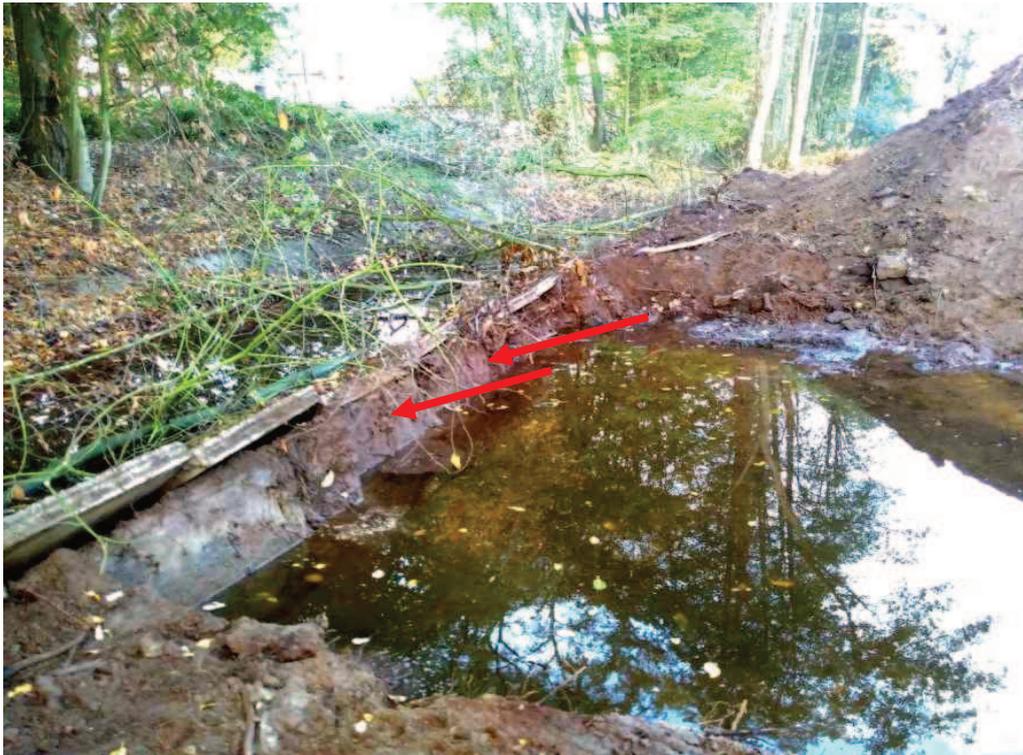
Abb. 3: Rotes Kieselrotmaterial unter den Betonplatten des Bachlaufs.

Probenbezeichnung	Beschreibung	WHO PCDD/F TEQ [ng/kg]	I-TEQ Nato CCMS [ng/kg]
MP Bachlauf West	Humose Sedimente aus dem Bachlauf	294	315
MP Bachlauf Ost	Humose Sedimente aus dem Bachlauf	348	378
Kontrollprobe am Bachgerinne	Rötlich verfärbtes sandig, schluffiges Material unter den Betonplatten des Bachs	13.400	14.300

Das deutlich mit PCDD/F belastete sandige bis schluffige Bodenmaterial, welches auf dem Geländestreifen zwischen dem Bach und dem Sportplatz und auch unter den Betonplatten der Bachsohle vorlag, wurde ebenfalls für eine Entsorgung über den bestehenden Entsorgungsnachweis zur Anlage der Fa. SUEZ vorgesehen. Der Grenzwert für die Einordnung als gefährlicher Abfall von 15.000 ng/kg TE (WHO) wurde von der „Kontrollprobe am Bachgerinne“ unterschritten. Der Zuordnungswert von 10.000 ng/kg TE (WHO) für Deponien der Deponieklasse II (z.B. ZDA Altenberge) wird aber überschritten.

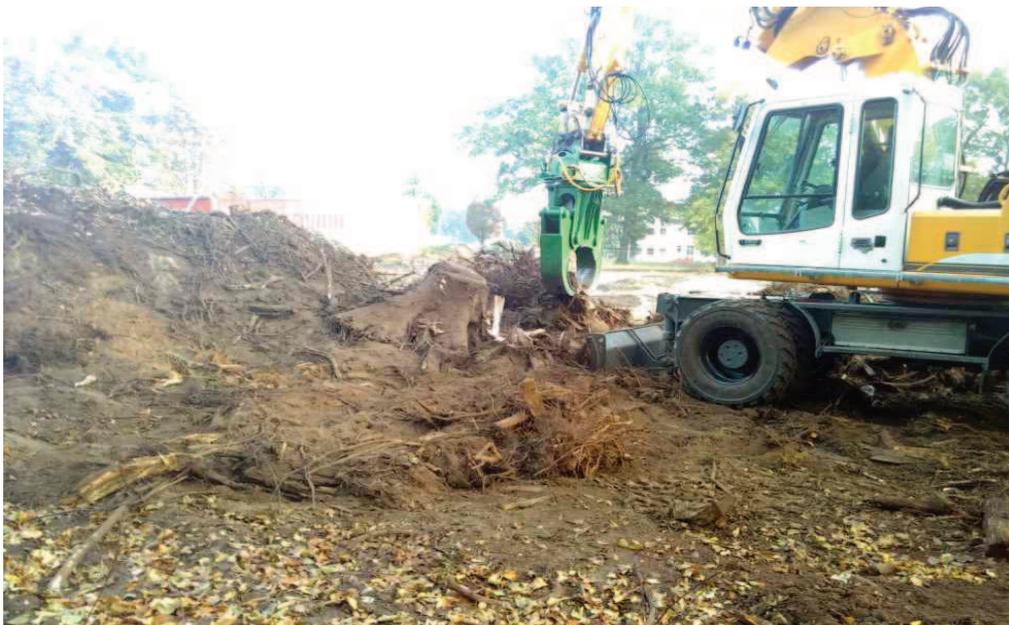
An und im Wurzelwerk der ausgebauten Baumstubben lag ebenfalls Kieselrot vor. Eine vollständige Reinigung der Baumstubben von den Anhaftungen war technisch nicht umsetzbar. In Abstimmung mit der beteiligten Fachbehörde und dem begleitenden Gutachter wurde über die Fa. Eggers die Andienung der Baumstubben zur thermischen Aufbereitungsanlage der Fa. SUEZ eingeleitet. Von der Anlage wurde die Zerkleinerung der Baumstubben gefordert. Hierfür wurde ein Stubbenkneifer eingesetzt.

Abb. 4: Bearbeitung der Baumstubben.

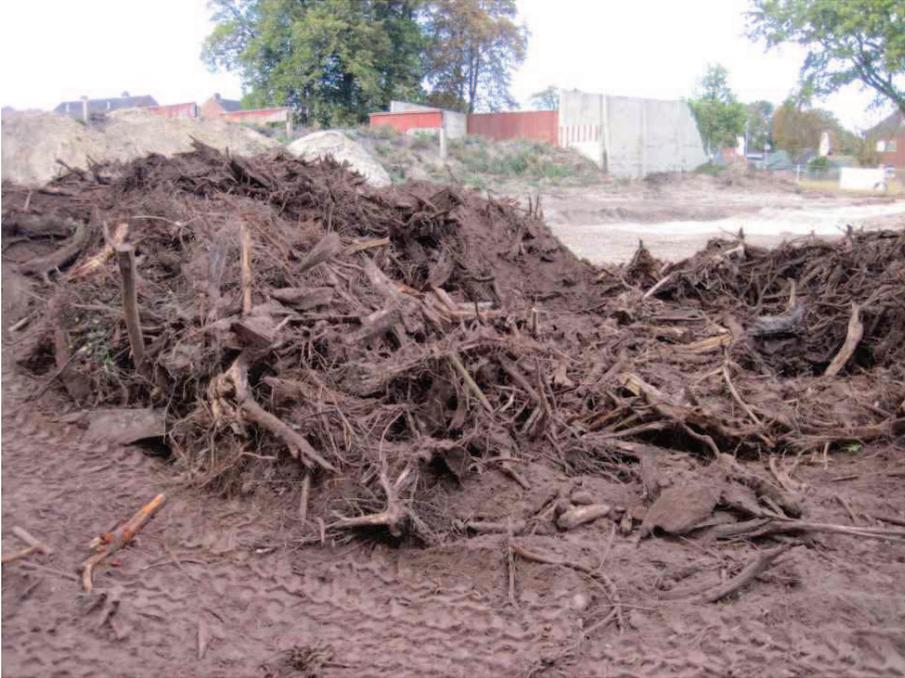
Abb. 5: Zerkleinerte Baumstubben mit Kieselrotanhaftungen.

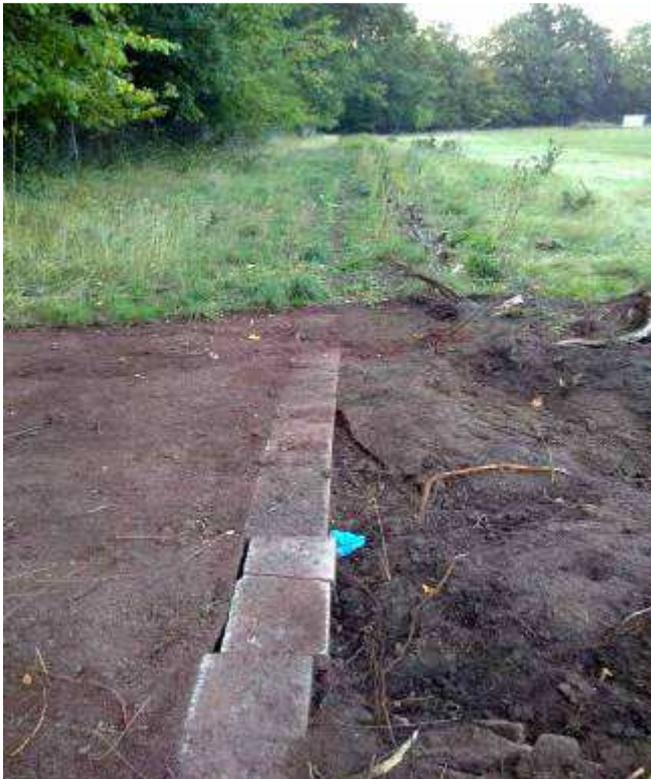
Bild 3 (20.09.18): Nordseite des Sportplatzes – auch zwischen den Kantensteinen und dem Grenzzaun im Norden liegt Kieselrot.

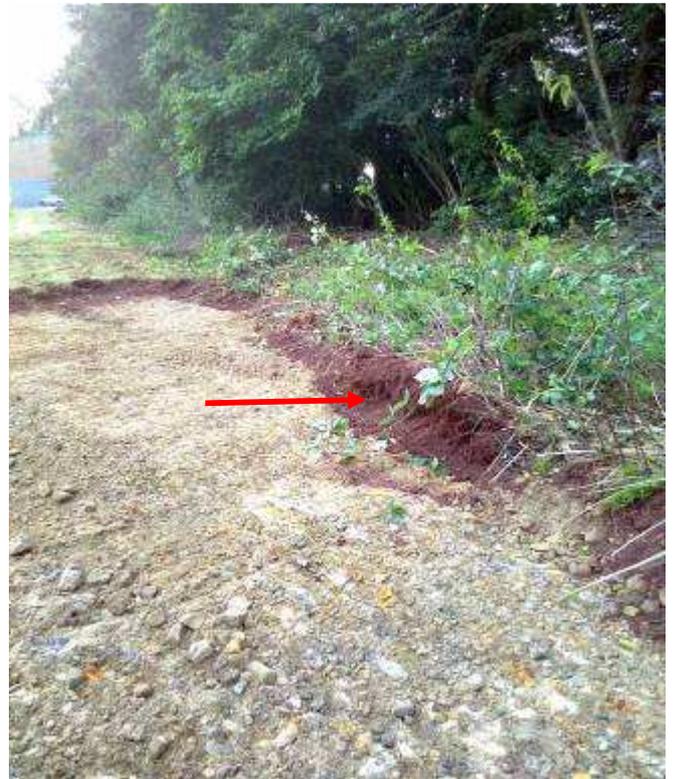
Bild 4 (20.09.18): Südseite des Platzes – im Übergang zum Grünstreifen ist deutlich das rote Kieselrot unter der Grasnarbe zu erkennen.

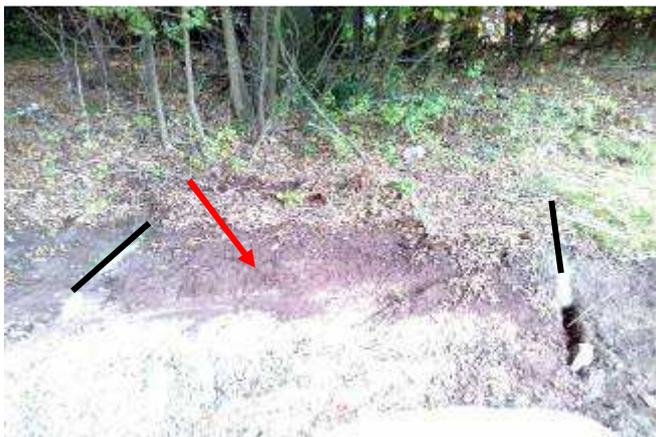
Bild 5 (26.09.18): Ein mit Kantensteinen abgegrenzter Weg Richtung Turnhalle. Nur auf den ersten Metern lag Kieselrot

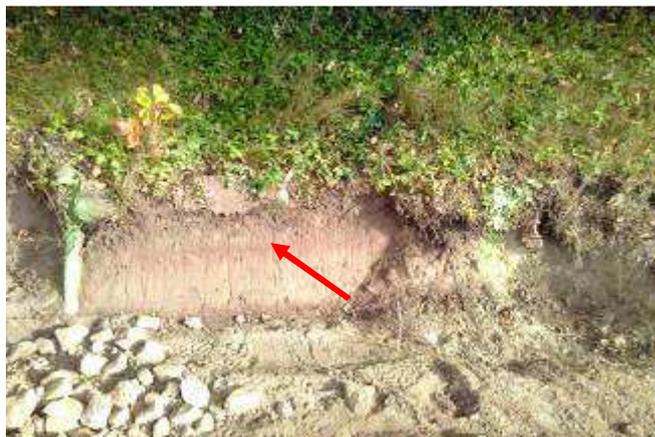
Auf dem Grundstück Surenburgstr. 140 ergab eine gezielte Überprüfung des mit Platten ausgelegten Fußweges, der offensichtlich früher eine Verbindung zum Sportplatz darstellte, dass im Wegeunterbau kein Kieselrot vorliegt. Lediglich direkt an der Sportplatzfläche war eine Art Stufe, die den Höhenunterschied zwischen dem Wohngrundstück und dem Sportplatz überbrückte, mit Kieselrot belegt.

Bild 6 (26.09.18): In Richtung des Nachbargrundstücks Surenburgstr. 140 lag vom Sportplatz aus eine mit Kieselrot belegte Stufe (ehem.- Aufgang, s.a. Bild 13).

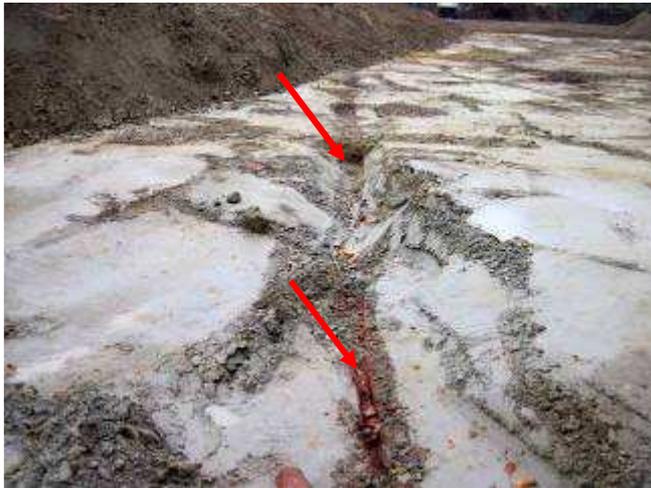
Bild 10 (02.10.18): Die Drainage (Tonzielgelrohre) des Sportplatzes wurde freigelegt. Der Drainagekies zeigte Verfärbungen die auf den Eintrag von Kieselrot hindeuteten.

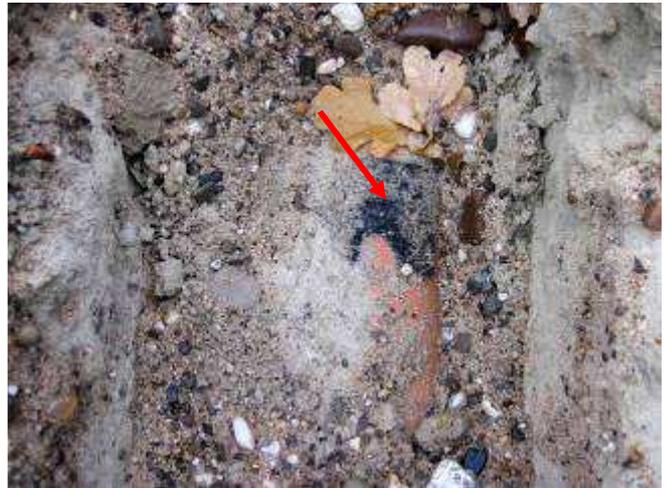
Bild 11 (02.10.18): An den Stoßstellen der Rohre lag ein Abschnitt teerhaltiger Dichtbahn auf den Dränrohren.

Diese Dichtbahnabschnitte wurden manuell ausgesondert. Es fiel ein Gesamtvolumen von 20 – 30 l an. Die Entsorgung der Dichtbahnabschnitte erfolgte in Verantwortung der Fa. Eggers (Abfallschlüsselnummer 17 03 01*).

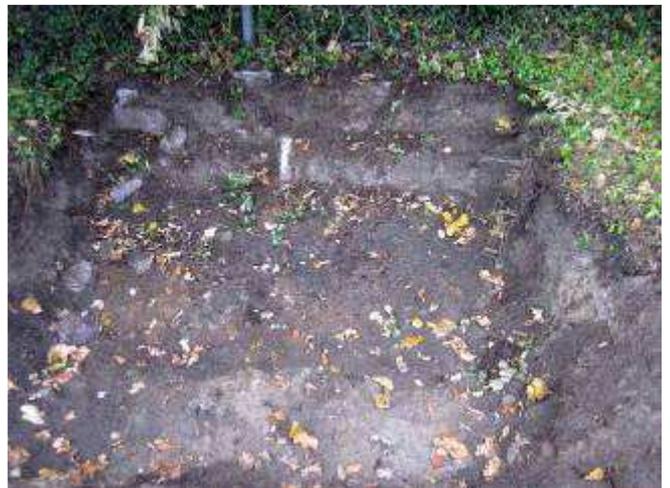
Bild 13 (02.10.18): Ausgebauter Aufgang mit Kieselrot an der Sportplatznordseite (s.a. Bild 6).

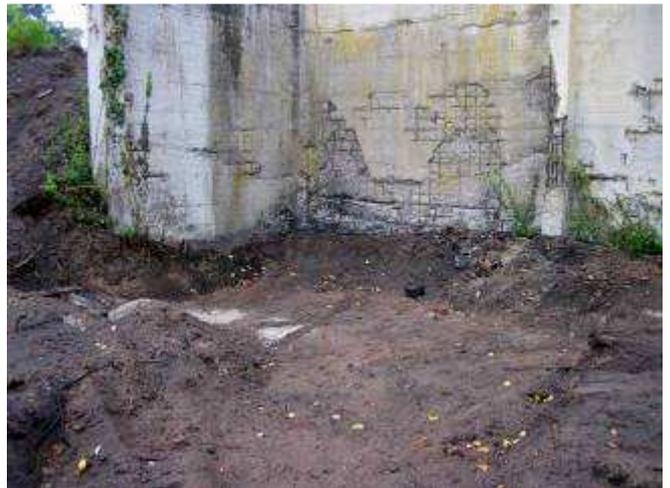
Bild 15 (02.10.18): Kleinere Mengen an Kieselrot wurden auch direkt vor der Befestigung des im Westen angrenzenden Schießstandes vorgefunden.

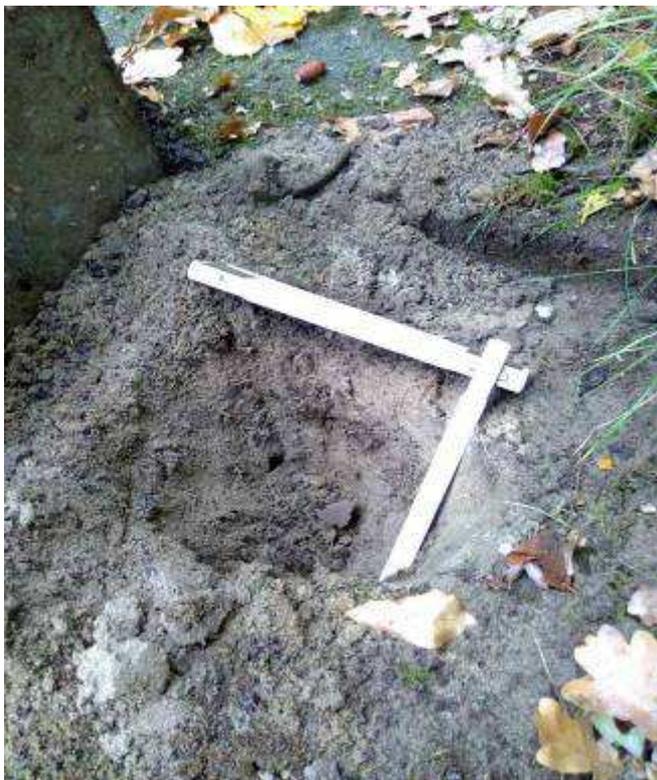
Bild 16 (04.10.18): Schürfgrube im Fußweg auf dem Grundstück Surenburgstr. 140 – unter den Platten liegt kein Kieselrot.

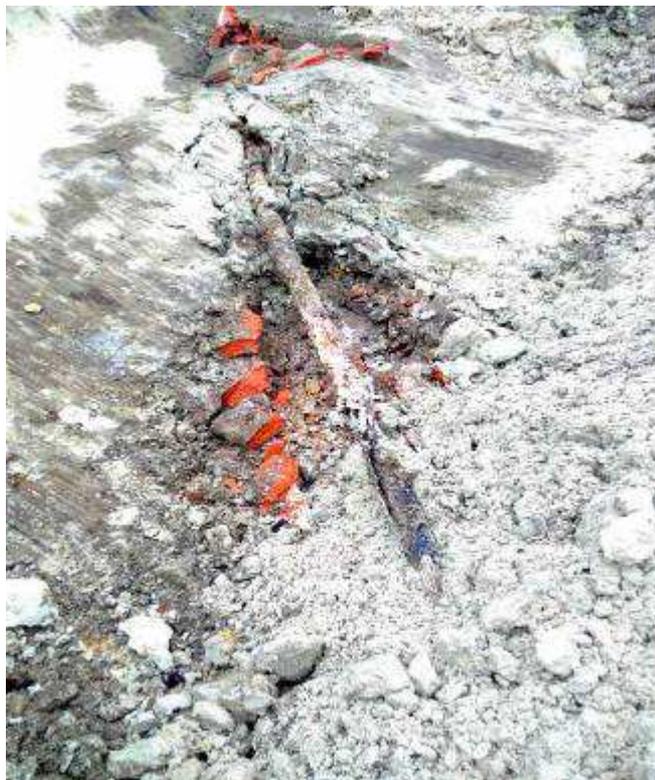
Bild 17 (04.10.18): Im westlichen Teil des Sportplatzes wurde ein vorher unbekanntes Telefonkabel gefunden.

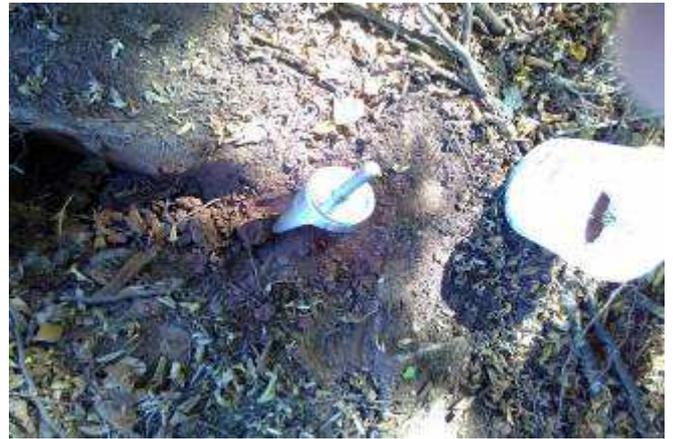
Bild 21 (05.10.18): An den Betonplatten des angrenzenden Bachs wurden deutliche Kieselrotablagerungen gefunden

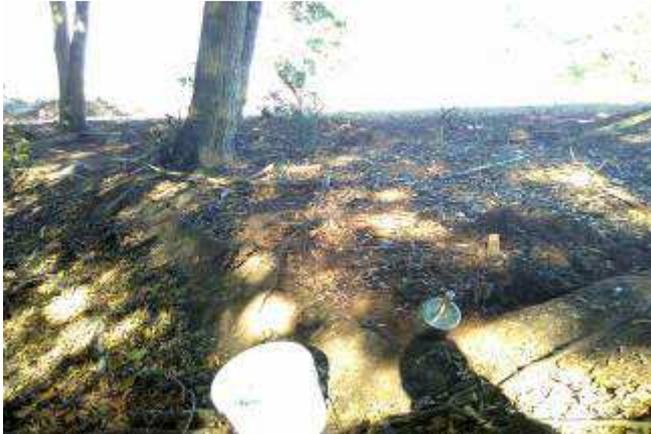
Bild 22 (05.10.18): Im Übergang zum Betonprofil des Bachs wurde eine Kontrollprobe der rötlichen Ablagerungen entnommen. Die chemische Analytik bestätigt, dass es sich um Kieselrot handelt.

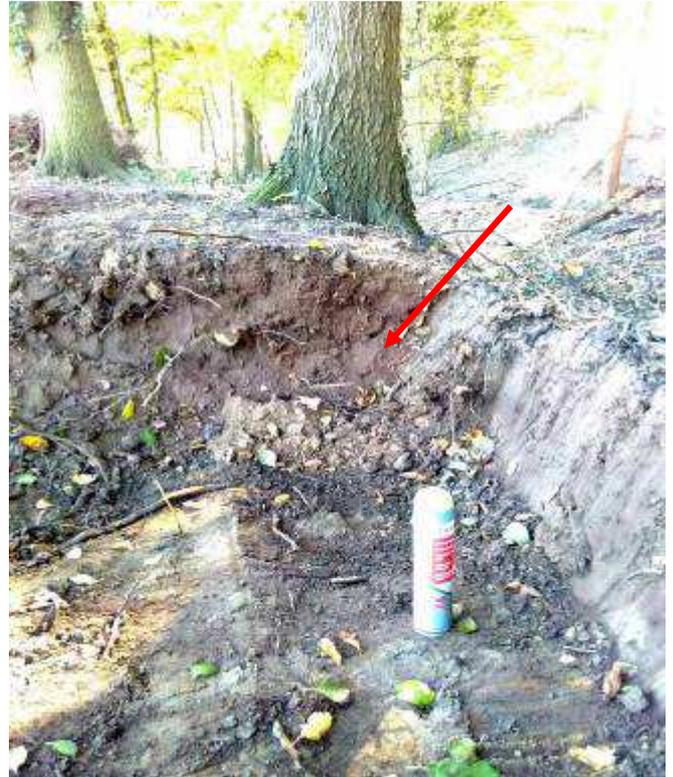
Weiterhin wurde ersichtlich, dass einige Bäume, deren Alter auf mehr als 30 Jahre geschätzt wurde, in bzw. auf Kieselrotablagerungen wuchsen

Bild 23 (10.10.18): Auch ältere Bäume stehen im Streifen entlang des Bachs auf bzw. im Kieselrot

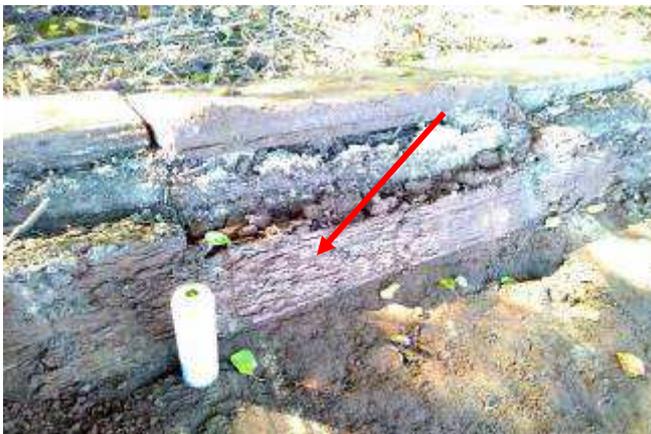
Bild 24 (05.10.18): Kieselrot (Stärke ca. 20cm) direkt hinter den Betonplatten des Bachgerinnes.

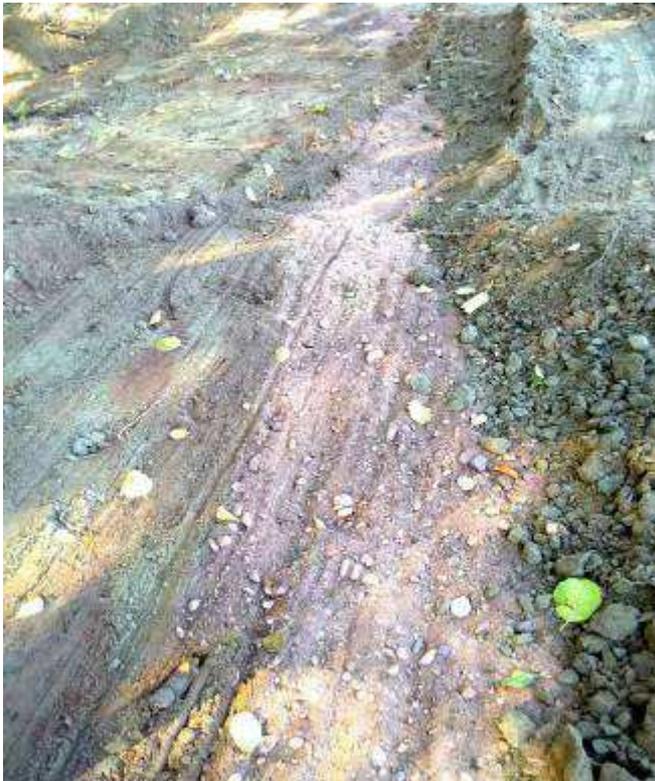
Bild 25 (10.10.18): Drainagegraben mit rötlich verfärbtem Kies (eingespülte Feinfraktion von Kieselrot).

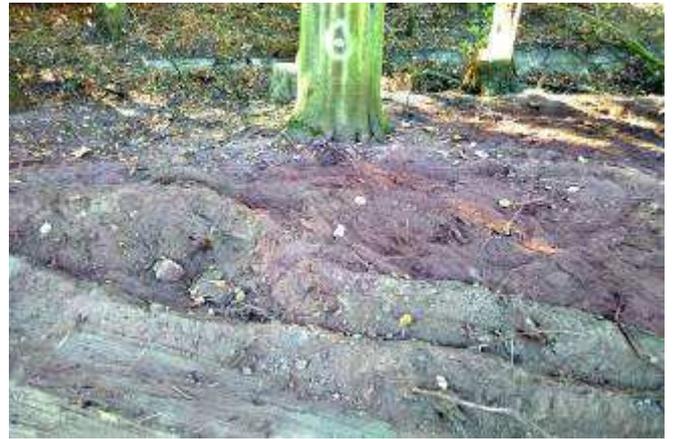
Bild 26 (10.10.18): Rötliche, d.h. Dioxin-belastete Ablagerungen im Wurzelbereich eines eigentlich zu erhaltenden Baums.

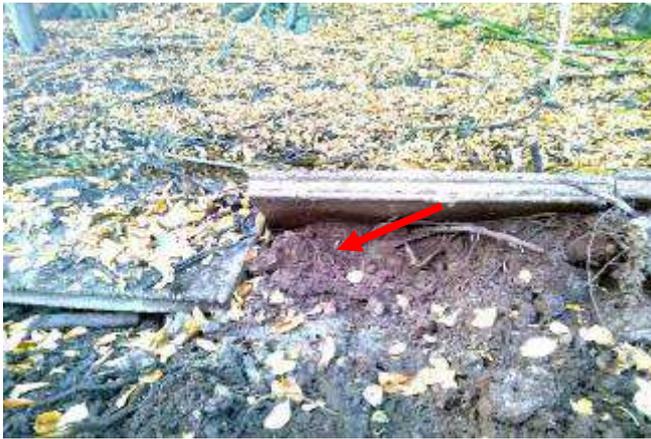
Bild 29 (19.10.18): Unter den Betonplatten des Bachs (Nordufer und gerinne) lag auf der Länge des Sportplatzes Kieselrot.

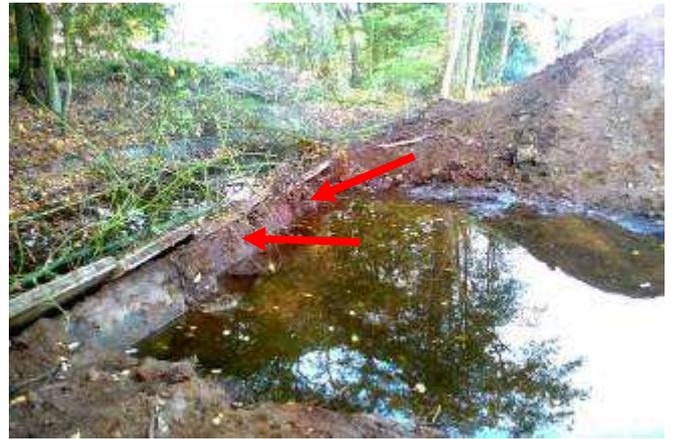
Bild 30 (19.10.18): Kieselrot unter den Betonplatten des Bachs.

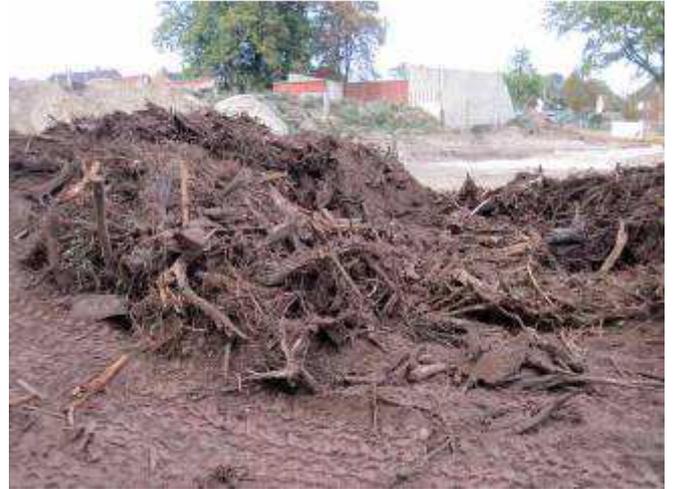
Bild 32 (22.10.18): Baumwurzeln mit Kieselrotanhaftungen, die zur thermischen Beseitigung abgefahren wurden.

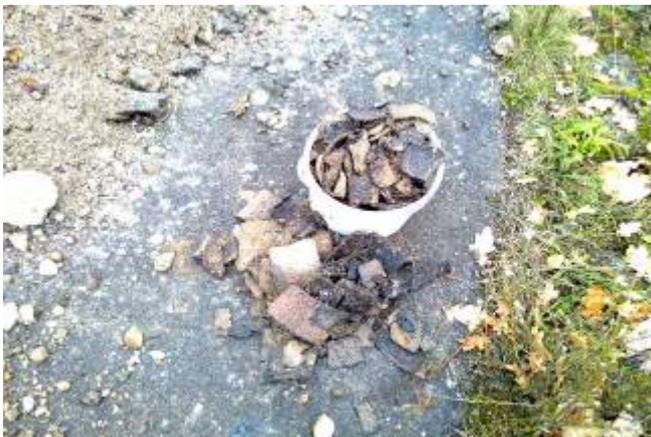
Bild 33 (24.10.18): Von den Rohren der Dränage gesammelte Abschnitte der teerhaltigen Dichtbahn.

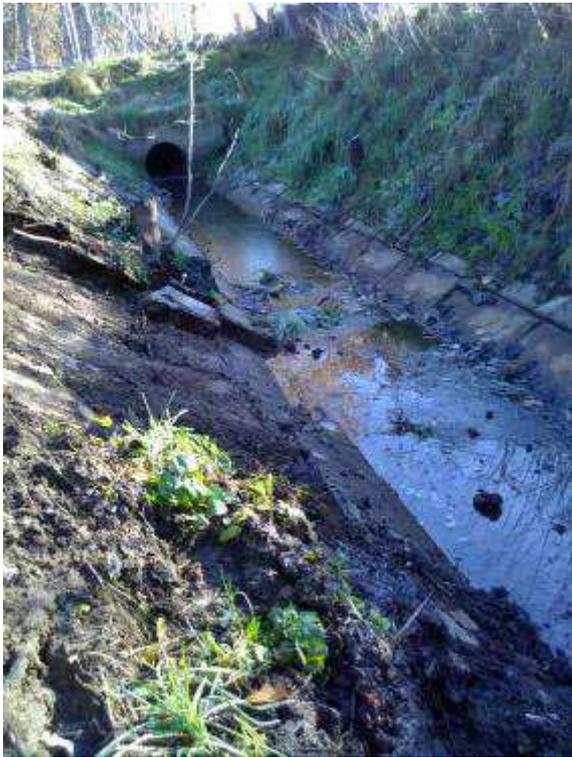
Bild 40 (16.11.18): Kontrolle des Aufbaus unter den Betonplatten des Bachs westlich des Sportplatzes – hier wurde kein Kieselrot vorgefunden.

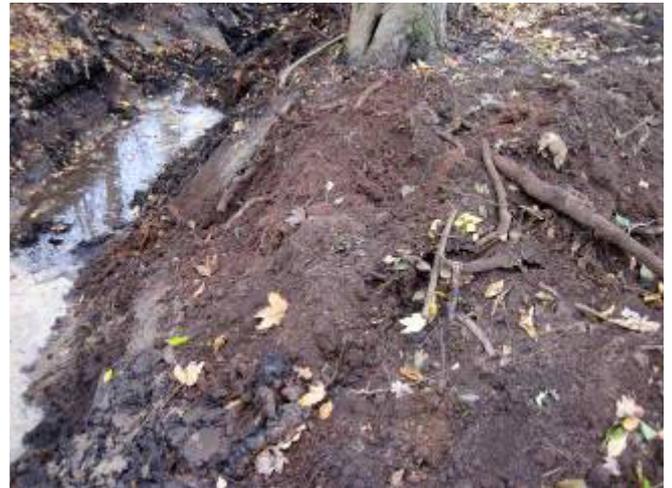
Bild 41 (19.11.18): Einige Bäume direkt am Bachlauf wurzelten im Kieselrot. Die freigelegten Wurzeln wurden direkt wieder mit Boden abgedeckt.

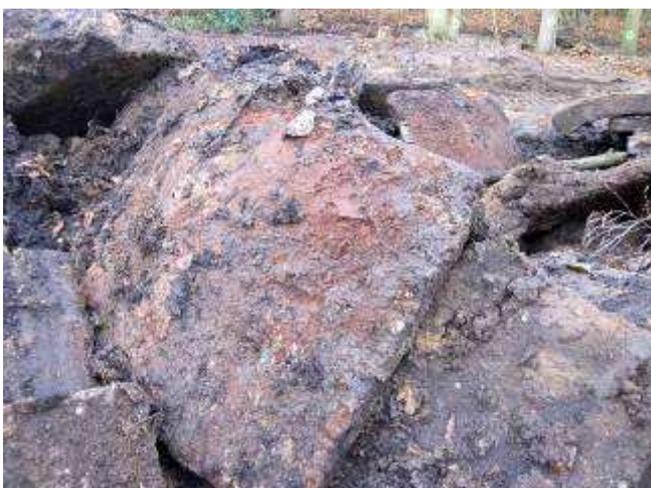
Bild 44 (19.11.18): Betonplatten mit Kieselrotanhaftungen.

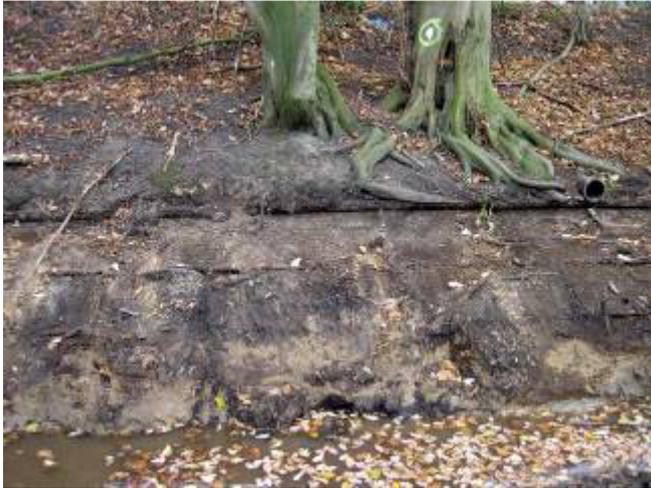
Bild 45: (20.11.18): Auf der südlichen Böschung des Bachs wurde unter den Betonplatten kein Kieselrot vorgefunden.

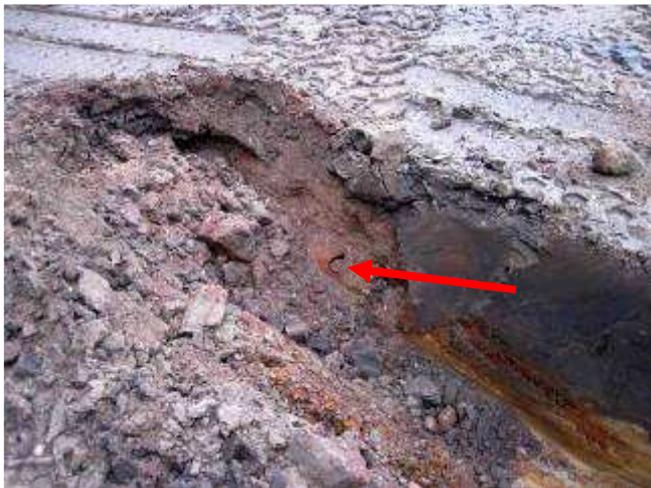
Bild 47 (21.11.18): Restabschnitt der Drainage (im Bereich am Bachlauf) vor dem Ausbau. Der rote Pfeil markiert das Sammelrohr aus Tonziegel.

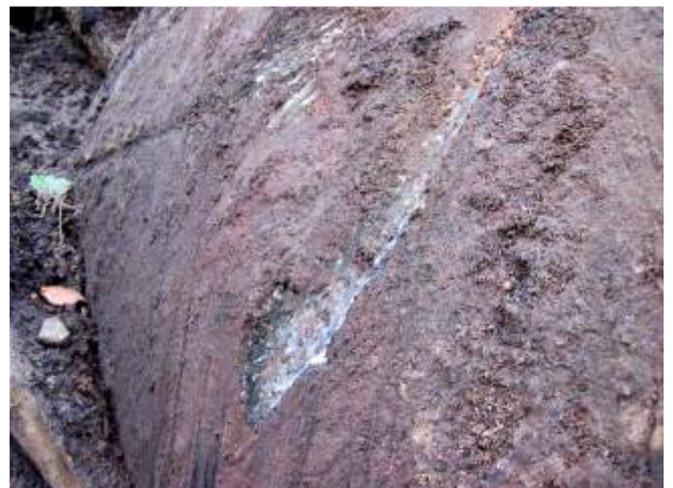
Bild 50 (22.11.18): Rote Anhaftungen (Kieselrot) an den Betonplatten.

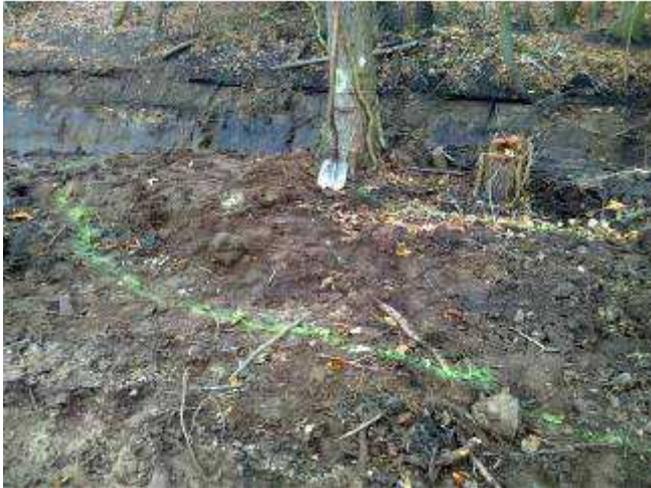
Bild 51: (22.11.18): An einem Baum, der am Rand der Kieselrotablagerungen stand, lagen Kieselrotreste im oberflächennahen Bereich vor (markierte Fläche).

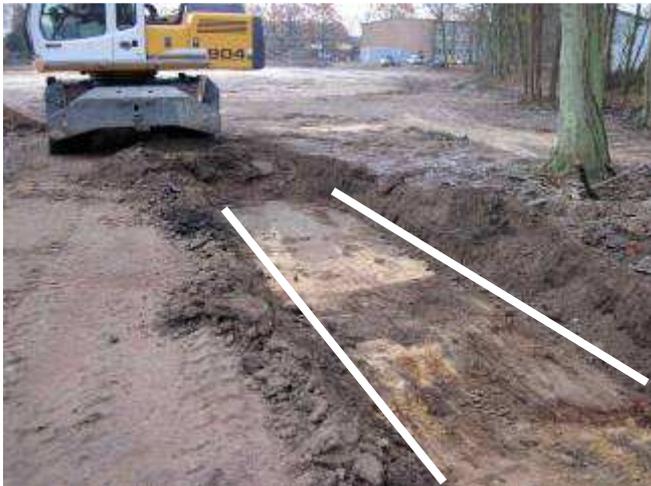
Mit den letzten Touren am 28.11.2018 wurde dabei das aus dem letzten Wegeabschnitt am westlichen Rand der Sportanlagen stammende Kieselrotmaterial abgefahren (vgl. Bilder 53 + 54 in Anlage 2). Dieser Abschnitt des mit einer Kieselrotdecke versehenen Wegs war vorher von der Baustraße überdeckt gewesen.

Bild 53 (28.11.18): Aufnahme des letzten Abschnittes des Weges mit Kieselrotdecke (s. Markierungslinien) im Westen der Sanierungsfläche. Der Weg war vorher von der Baustraße überlagert.

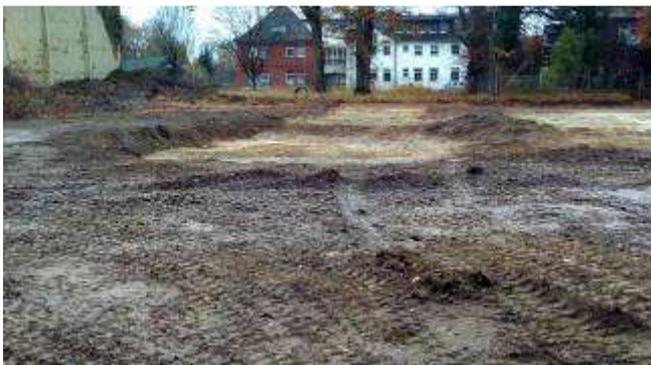
Da die Analytik einer Kontrollprobe aus der Teilfläche I ergab, dass der Sanierungszielwert für PCDD/-F von ≤ 100 ng/kg TE in dieser Teilfläche noch nicht erreicht war (s. Kap. 5; Probenbezeichnung „KP TF I“), erfolgte am 03. / 04.12.2018 ein weiterer Abtrag.

Bild 55 (29.11.18): Die Streifen mit humosem Oberboden im Umfeld der ehemaligen Weitsprunganlage mussten abgetragen werden, da die Kontrollprobe **TF I** Dioxin-Gehalte über dem Sanierungszielwert zeigte.
