## Allgemeine Projektangaben

Projektbezeichnung: Knoten L12 / Heinrich-Gossen-Straße  
Aufsteller/Bauherr: -  
Entwurfsbearbeitung: -  
Entwurfsphase/Auditphase: Nach Verkehrsfreigabe (NF)  
Aufstelldatum: -  
Auditierte Unterlagen: Unterlage 1 Unfalldaten  
Unterlage 2 Kataster und Luftbilder (Tim-Online)

Ortsbesichtigung: 19.11.2022

Name: Dipl.-Ing. Stefanie Milde  
Dienststelle: Büro für Sicherheitsaudits Milde  
Datum, Unterschrift: 26.11.2022

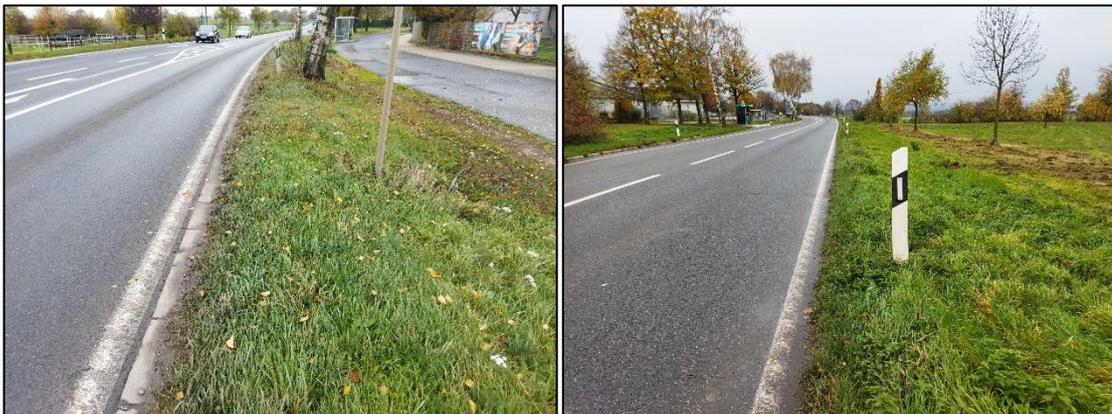
#### 1. Nordwestliche L12 Randstreifenbreite

Die vorhandenen Randstreifen unterschreiten das Mindestmaß von 0,5 m. In größeren Abschnitten ist der Randstreifen teilweise abgefahren.

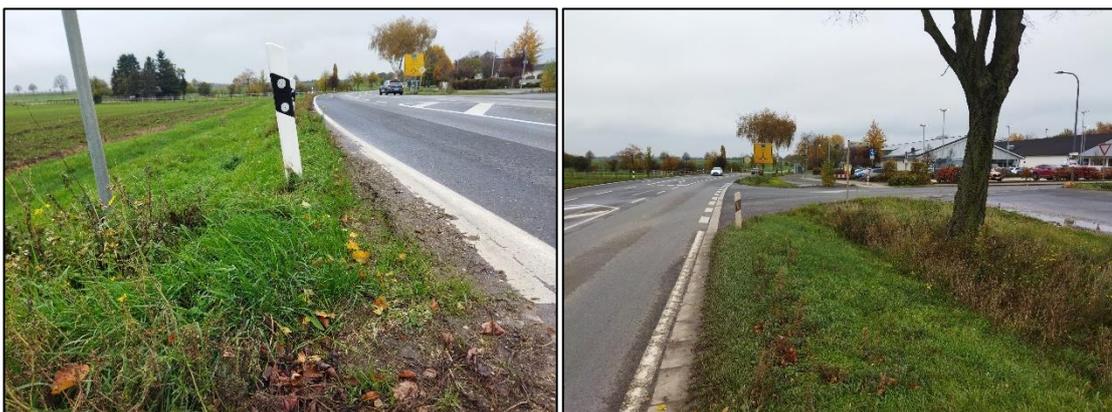
#### 3. Südöstliche L12 Randstreifenbreite

Die vorhandenen Randstreifen unterschreiten auch hier das Mindestmaß von 0,5 m. Der Randstreifen ist größtenteils abgefahren und nicht mehr wahrnehmbar.

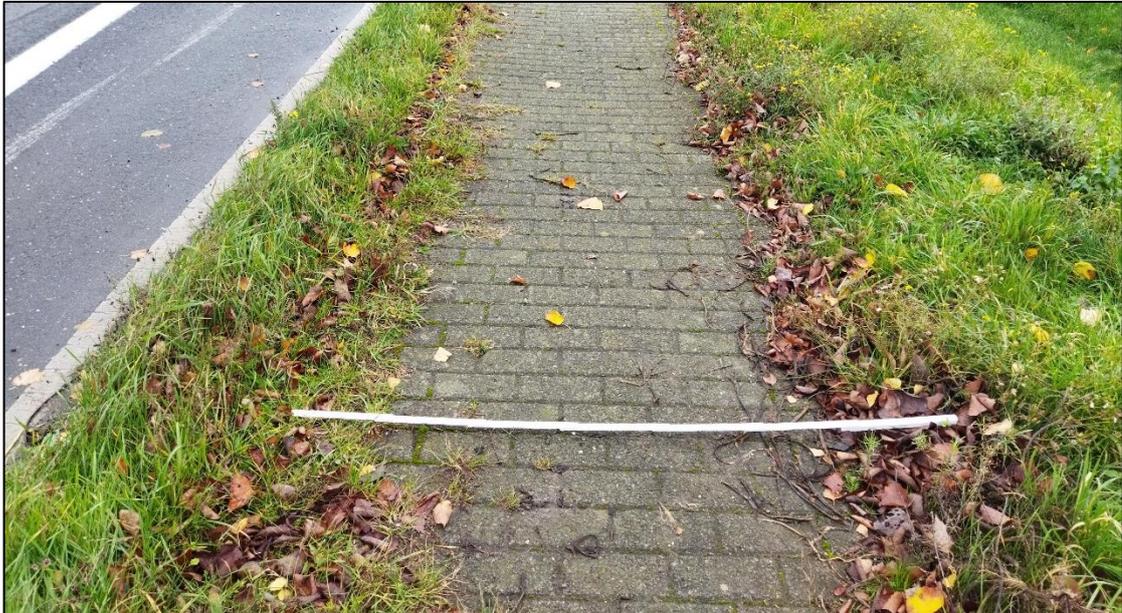
#### 4. Südöstliche L12 Seitentrennstreifen

Der Seitentrennstreifen zwischen der Fahrbahn und dem Gehweg beträgt ca. 50 cm. Gemäß RAL soll der Seitentrennstreifen mindestens 1,75 m breit sein.

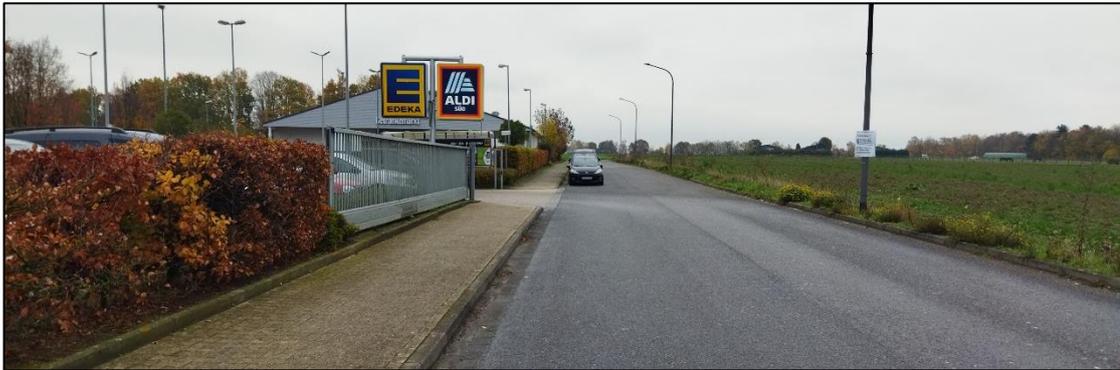
#### 7. Heinrich-Gossen-Straße fehlende Fahrbahnbegrenzungslinien

Die Heinrich-Gossen-Straße liegt außerhalb bebauter Gebiete und wird aufgrund seiner Gestaltung und der aktuellen Verkehrsstärke der Straßenkategorie LS VI zugeordnet und in Abhängigkeit davon in die Entwurfsklasse EKL 4 eingestuft. Die aktuelle Fahrbahnbreite beträgt ca. 6,50 m und weist keine Fahrbahnbegrenzungslinien auf. Gemäß RAL muss die Fahrbahn, bei einer EKL 3, 6,00 m betragen und beidseitig mit einem Abstand von 50 cm mit einer gestrichelten Fahrbahnbegrenzungslinie markiert werden. Aufgrund der vorhandenen Fahrbahnbreite wäre auch eine Mittellinienmarkierung denkbar, insbesondere unter Berücksichtigung der zukünftigen Erweiterung des Erschließungsgebiets.

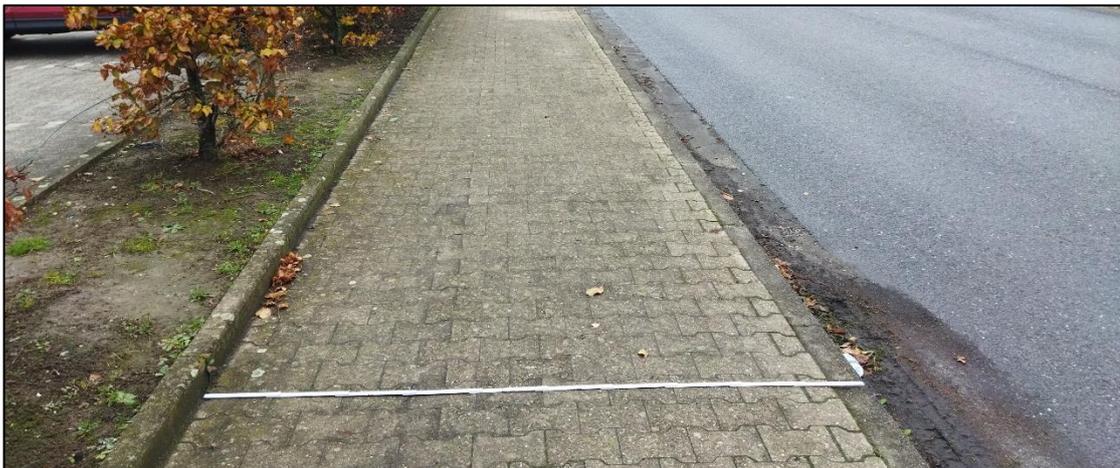
8. Heinrich-Gossen-Straße Breite Gehweg

Auf der nördlichen Fahrbahnseite ist ein baulich getrennter Gehweg mit einer Breite von ca. 2,00 m vorhanden. Der Gehweg unterschreitet somit das Mindestmaß von 2,50 m gemäß RAL.

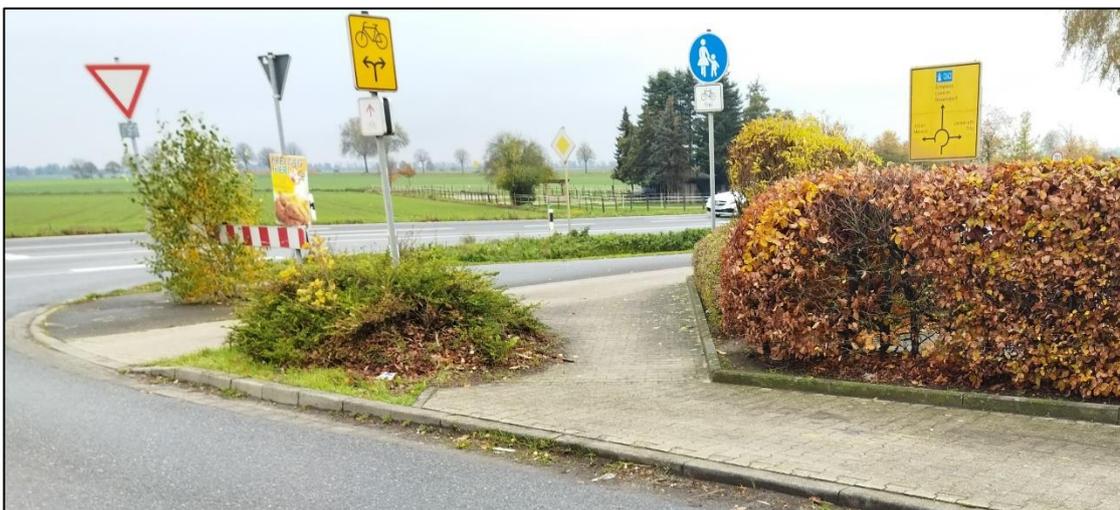
9. Heinrich-Gossen-Straße Breite Gehwegbreite durch Strauchewuchs verringert

Im Kreuzungsbereich wird der nordwestliche Gehweg durch den starken Strauchewuchs eingeschränkt.

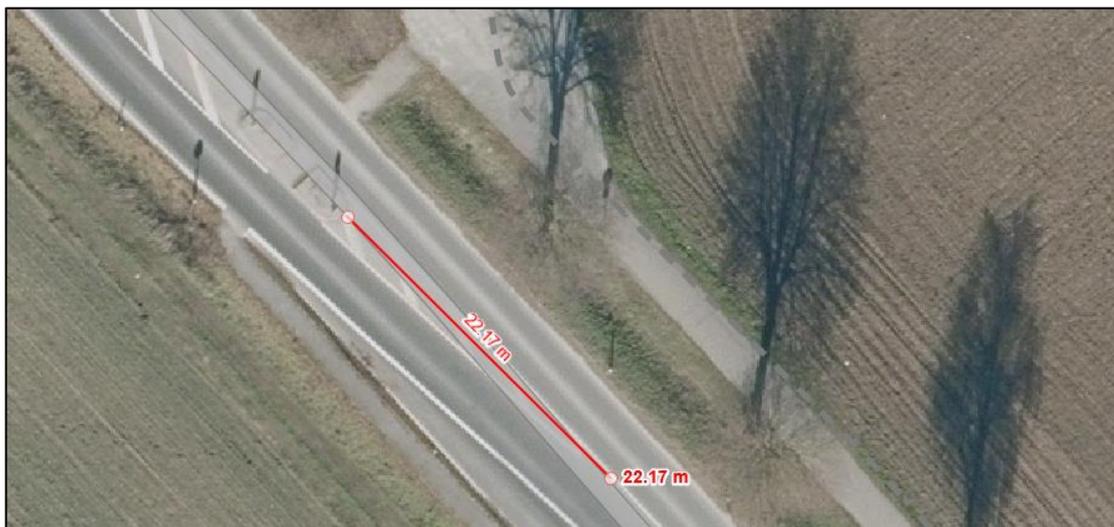
#### 10. Länge Verziehungsstrecke Bereich Querungshilfe

Die vorhandene Verziehungsstrecke zur Aufweitung im Bereich der Querungshilfe beträgt ca. 22 m. Laut RAL, Tabelle 19, ist die empfohlene Länge der Verziehungsstrecke bei einer EKL 3 und einer Fahrbahnverbreiterung zwischen 1,50 m bis 2,50 m 80 m lang.

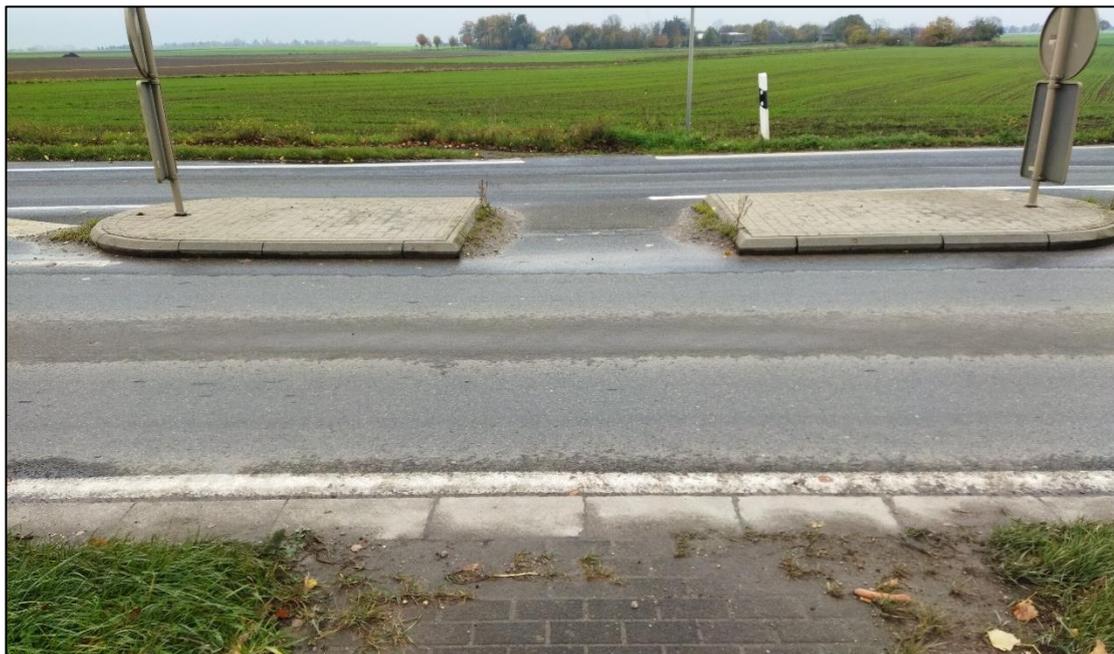
#### 11. Querungsstelle nicht barrierefrei

Die vorhandene Fahrbahnquerung der L12 ist nicht ausreichend sicher nutzbar für blinde und sehbeeinträchtigte Personen. Mittelinsel sollten mit Bodenindikatoren ausgestattet werden. Außerdem sind keine Bordhöhen zur Abgrenzung der Fahrbahn vorhanden. Sehbeeinträchtigte Personen benötigen den Bord zur Orientierung, um nicht versehentlich auf die Fahrbahn zu geraten. Eine Bordhöhe von 3 cm ist daher unabdingbar. Weiterhin fehlen Auffindstreifen und Richtungsfelder, zumal die Querungshilfe zur Erreichbarkeit der Bushaltestelle dient.

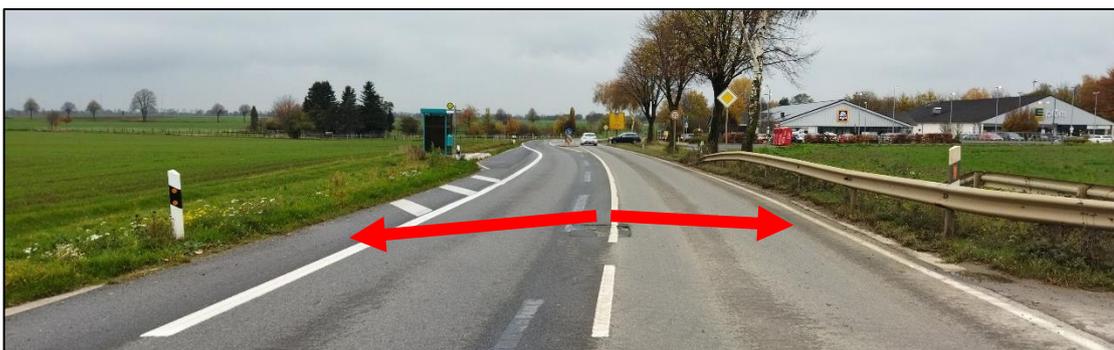
### 12. Falsche Querneigungsform

Im südwestlichen Abschnitt weist die L12 ein Dachprofil als Querneigungsform aus. Gemäß RAL ist die Fahrbahn mit einer einseitigen Querneigung anzulegen. Auch im Knotenpunktbereich soll die einseitige Querneigung im Bereich der Abbiegespuren durchgeführt werden.

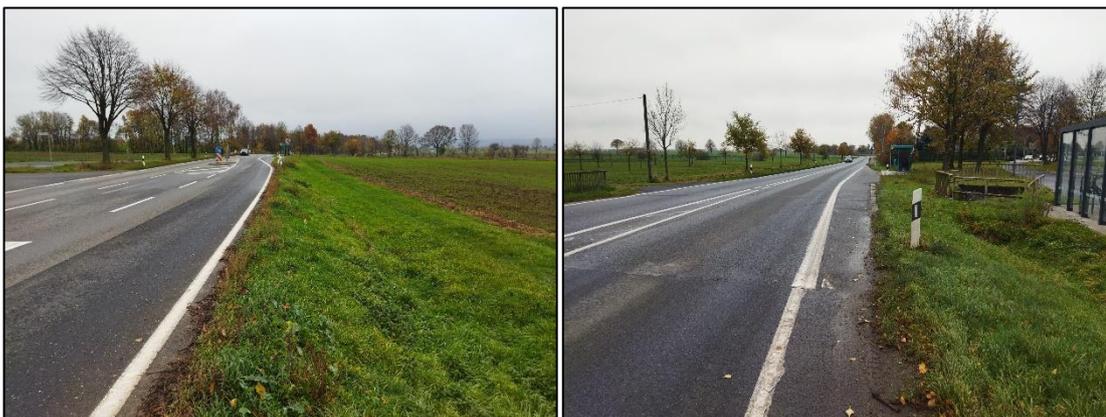
### 13. Querneigung und Breite Bankette nicht erkennlich

Die Bankettbereiche sind beidseitig der L12 kaum zu erkennen. Die Bankette sind stark durchwurzelt und stellenweise höher als die angrenzende Fahrbahn. Auf der südwestlichen Fahrbahnseite, in Höhe der Einmündung, unterschreitet das Bankett das Mindestmaß von 1,50 m.

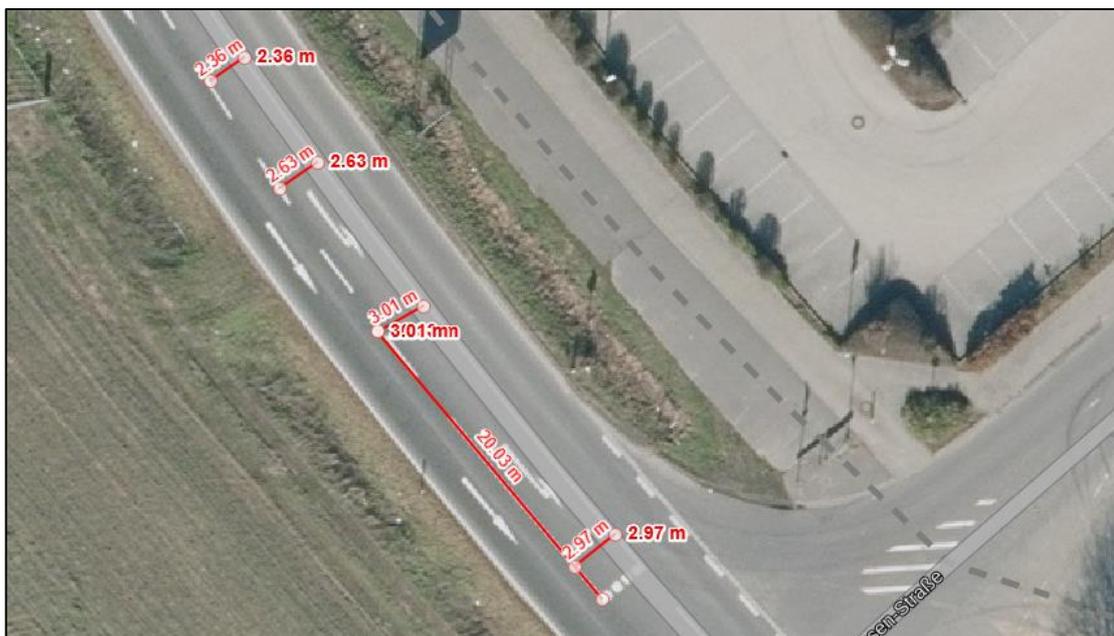
### 14. Breite Verzögerungsstrecke L12 zu gering

Die Verzögerungsstrecke beginnt nach der Verziehungslänge von 70,00 m. Die Breite der Fahrbahn der Verzögerungsstrecke und der Aufstellstrecke soll gemäß RAL 3,25 m nicht unterschreiten. Im aktuellen Bestand ist die Verzögerungsstrecke kleiner als 3,25 m.

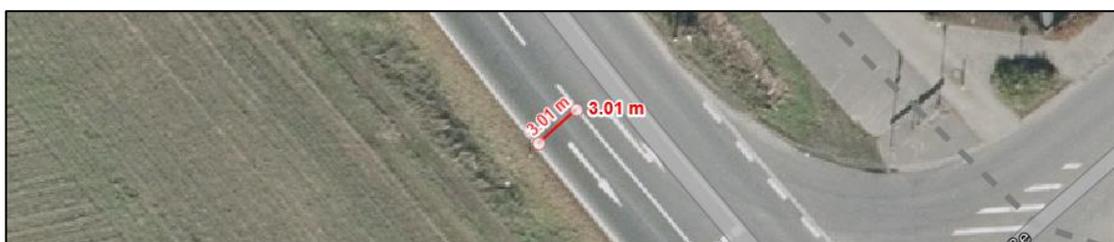
### 16. Breite durchgehende Fahrbahn zu gering

Durchgehende Fahrstreifen sind im Knotenpunktbereich ebenso breit wie die Fahrstreifen auf den angrenzenden knotenpunktfreien Strecken. In zu begründenden Ausnahmefällen kann die Breite vor dem Knotenpunkt um 0,25 m verringert werden. Die Fahrstreifenbreite auf der freien Strecke vor dem Knotenpunktbereich beträgt ca. 3,50 m. Die durchgehende Fahrstreifenbreite im Bereich des Knotenpunkts ist ca. 3,00 m breit und weicht somit von den Richtlinien ab.

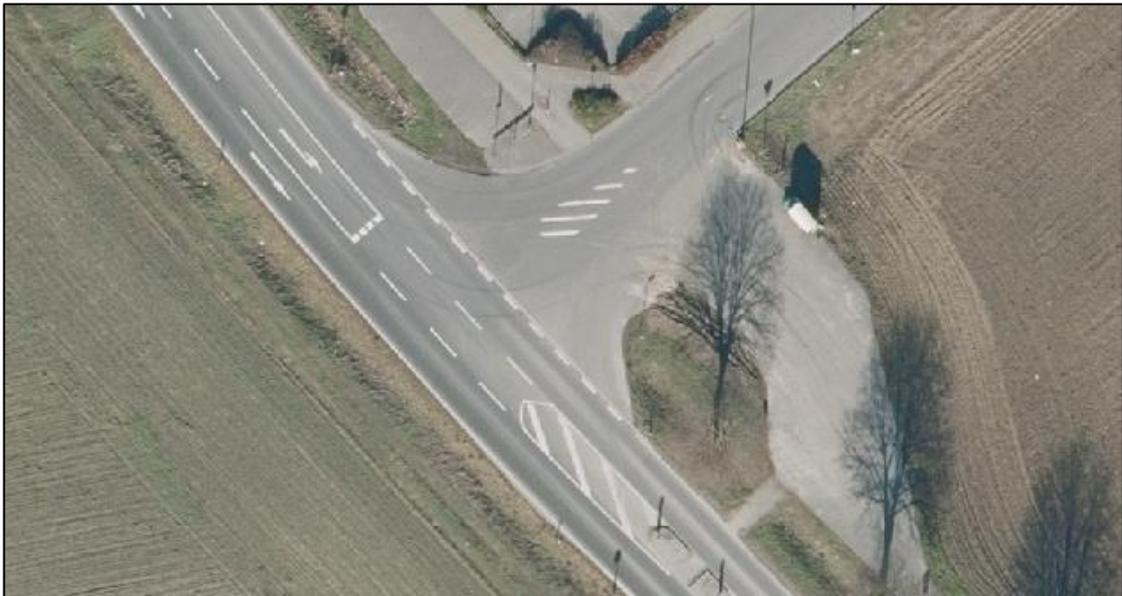
### 18. Fehlender baulicher Fahrbahnteiler Heinrich-Gossen-Straße

Im Knotenpunktbereich zur L12 ist auf der Heinrich-Gossen-Straße lediglich eine Sperrfläche als Fahrbahnteiler markiert. In den untergeordneten Knotenpunktzufahrten sollen grundsätzlich Fahrbahnteiler vorgesehen werden, um die Kraftfahrer auf die Wartepflicht hinzuweisen. Der Fahrbahnteiler sollte ebenfalls als Querungshilfe für den Fußgänger und den Radfahrer ausgebildet sein.

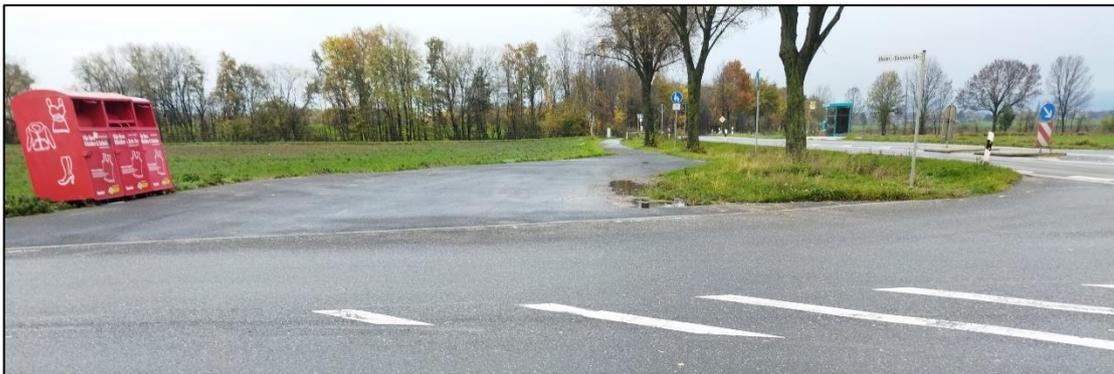
### 19. Zusätzlicher Konfliktpunkt Asphaltfläche an Einmündung

Die große asphaltierte Fläche am Einmündungsbereich scheint eine Wendeanlage zu sein. Die Funktion war vor Ort nicht ganz klar zu erkennen. Aktuell stehen auf dieser Fläche drei Altkleidercontainer. Zur Leerung dieser Container scheint die asphaltierte Fläche zweckmäßig zu sein. Allerdings stellt diese Anbindung einen weiteren Konfliktpunkt unmittelbar im Einmündungsbereich dar. Zudem mündet der Gehweg an dieser Fläche und eine klare Gliederung der Fläche ist nicht ersichtlich. Weiterhin kann diese Fläche der Grund sein, weshalb kein baulicher Fahrbahnteiler angelegt wurde. Es ist zu prüfen, ob die Container zukünftig an einer anderen Stelle, bspw. im geplanten Erweiterungsgebiet, versetzt werden können und somit ein Entfall und eine Entsiegelung dieser Asphaltfläche möglich ist.

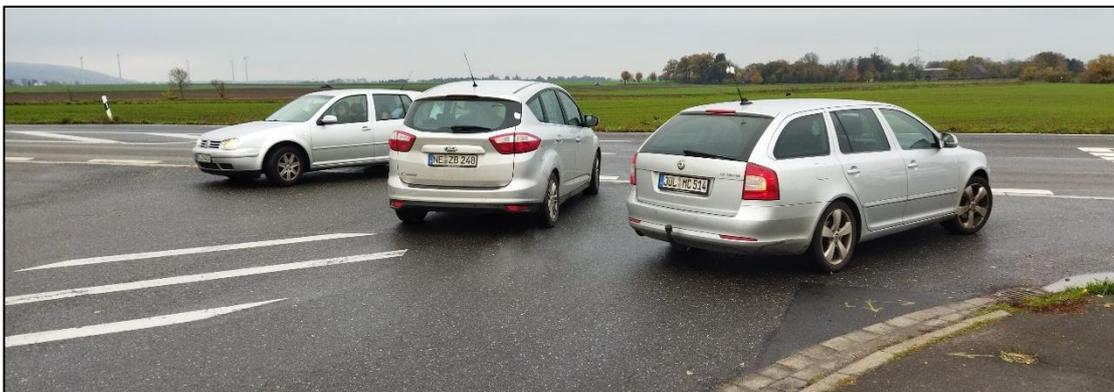
#### 21. Parallelaufstellung Ausfahrt Heinrich-Gossen-Straße

Durch den fehlenden baulichen Fahrbahnteiler konnte bei der Ortsbegehung wiederholtes Parallelaufstellen beim Abbiegevorgang beobachtet werden. Hierdurch wird die Sicht auf den bevorrechtigten Verkehr eingeschränkt. Weiterhin wird mit engen Radien in die Heinrich-Gossen-Straße eingebogen, wodurch es zu Konflikten bei Ein- und Abbiegevorgängen kommen kann.

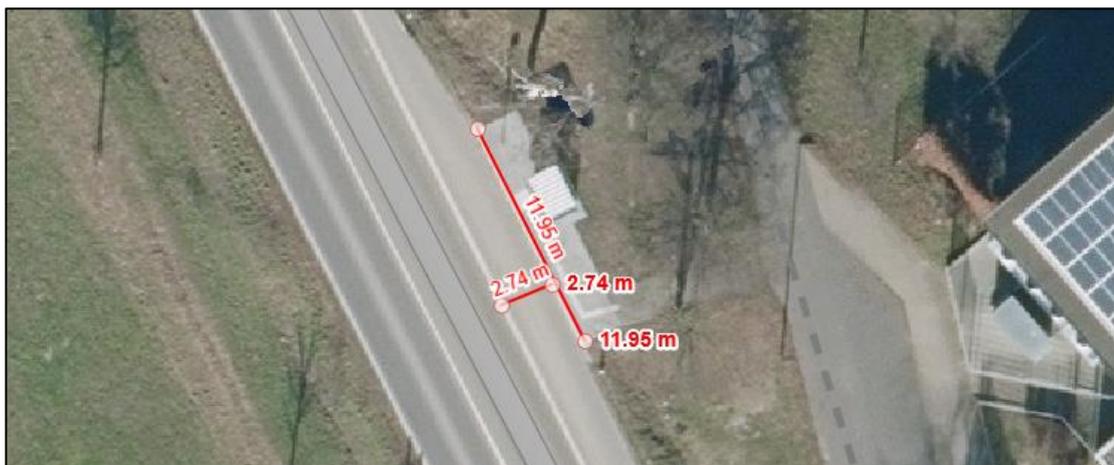
### 22. Unterschreitung der Mindestmaße nordwestliche Busbucht

Die nordwestliche Busbucht ist ca. 2,75 m. Die Länge beträgt ca. 12,00 m. Gemäß RAL, Abbildung 43, soll die Breite der Fahrbahn der Busbucht 3,00 m betragen und die Länge der Haltestelle 25,12 m. Hierdurch ist eine barrierefreie Anfahrt nur noch bedingt möglich.

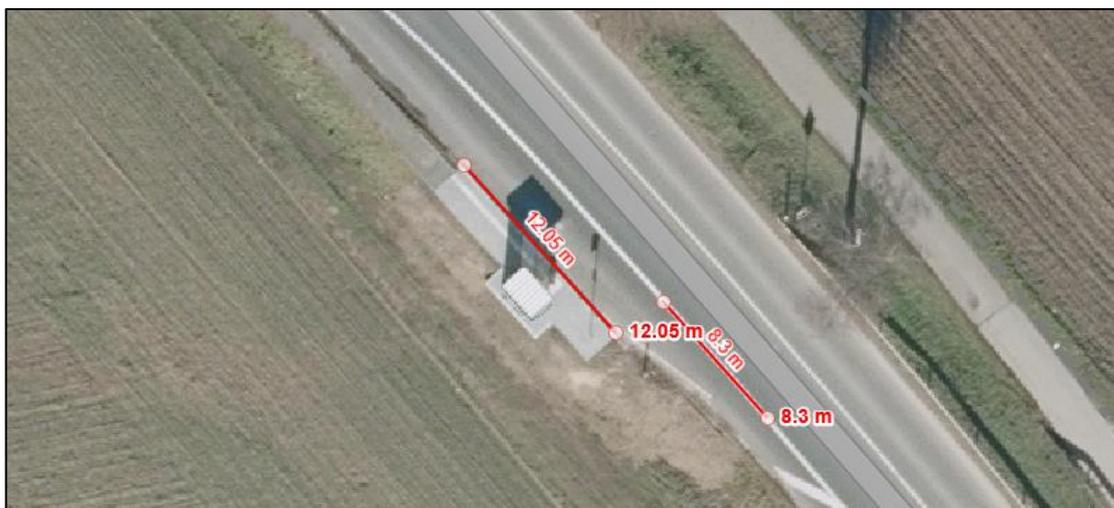
### 23. Unterschreitung der Mindestmaße südöstliche Busbucht

Die südöstliche Haltestelle ist ebenfalls ca. 12,00 m lang und unterschreitet somit das Maß gemäß RAL von 25,12 m. Weiterhin ist der Ausfahrbereich ca. 8,30 m lang unter Berücksichtigung der angrenzenden Sperrfläche, die auch gemäß StVO vom Bus nicht überfahren werden darf. Die Ausfahrlänge ist in der RAL mit 22,70 m angegeben.

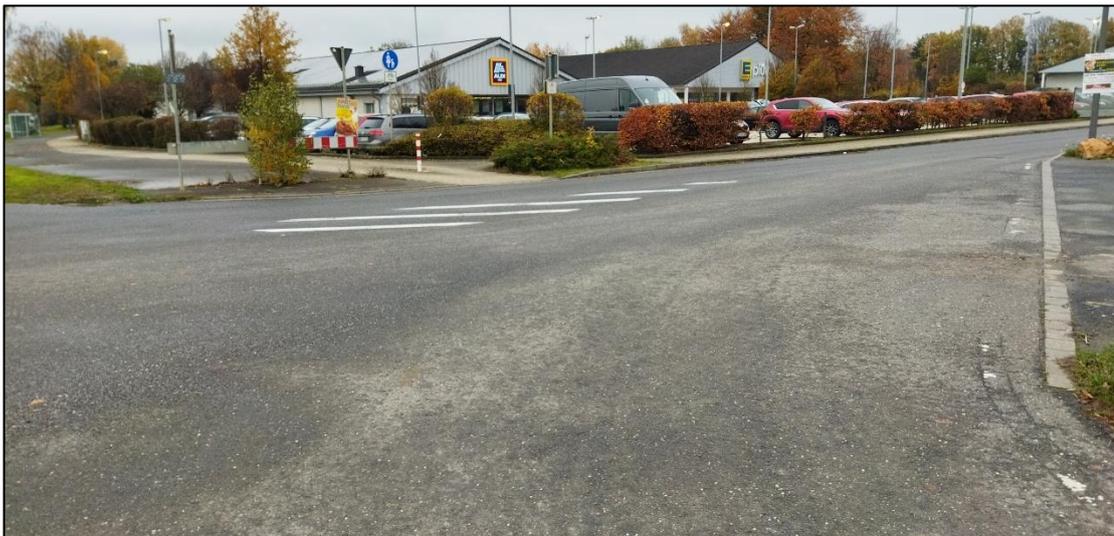
### 24. Fehlende Randstreifenmarkierung

Im gesamten Einmündungsbereich sind die Randstreifenmarkierungen nur noch teilweise vorhanden.

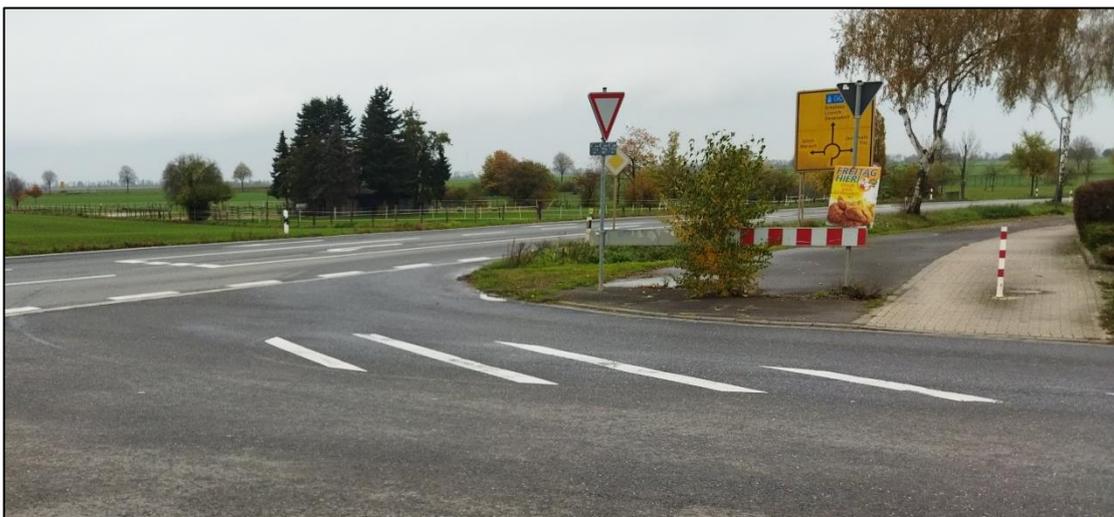
### 25. Fehlende Markierung um Sperrfläche

Die durchgehende Markierung im Bereich der Sperrfläche in der Heinrich-Gossen-Straße ist in Gänze abgefahren und somit nicht mehr sichtbar.

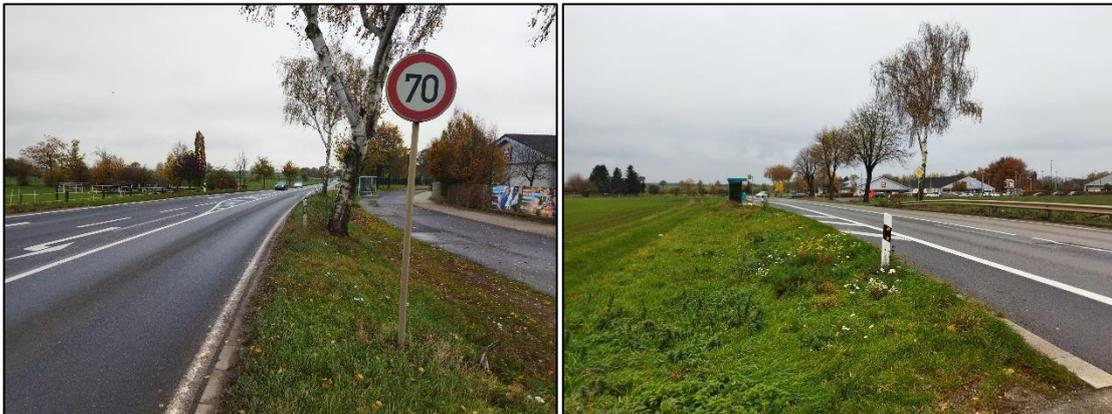
### 28. Fehlende Fahrzeugrückhaltesysteme an Bestandsbäumen

Auf der nordwestlichen Seite entlang der L12 steht eine Baumallee unmittelbar im Bankettbereich zwischen Fahrbahn und angrenzenden Gehweg. Fahrzeugrückhaltesysteme gibt es als Anprallschutz im Bestand nicht. Lediglich im südöstlichen Bereich gibt es eine bestehende Schutzplanke, die allerdings nicht ausreichend ist zum Schutz vor einem Anprall auf die angrenzende Baumreihe. Das Straßenumfeld soll so ausgebildet werden, dass ein Abkommen von der Fahrbahn nicht zu schweren Unfallfolgen führt.

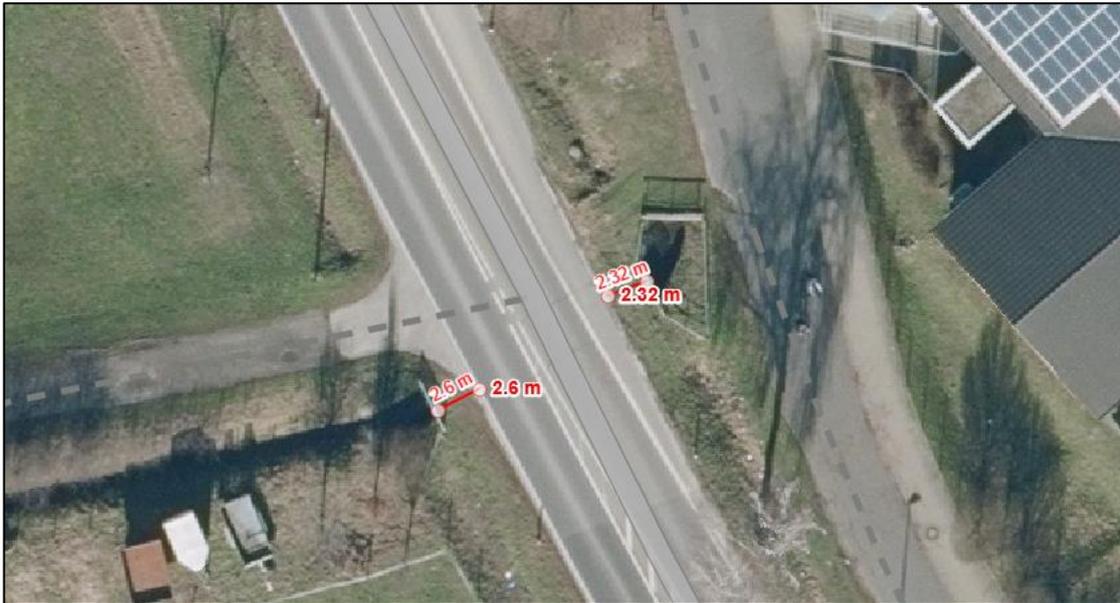
### 29. Fehlende Fahrzeugrückhaltesysteme an Durchlass

Im nordwestlichen Bereich befindet sich ein Durchlass unterhalb der L12. Der kritische Abstand zum Fahrbahnrand beträgt ca. 2,30 m bzw. 2,60 m. Gesichert sind die Bereiche jeweils mit einer Absturzsicherung. Eine Schutzplanke zum Schutz vor dem Hindernis fehlt auf beiden Seiten. Auf eine Schutzplanke kann verzichtet werden, wenn Hindernisse einen Abstand von 4,50 m zum Fahrbahnrand, bei einer zulässigen Geschwindigkeit von 70 km/h, aufweisen. Da das Maß hier unterschritten wird, sind in diesem Bereich ebenfalls Fahrzeugrückhaltesysteme erforderlich.

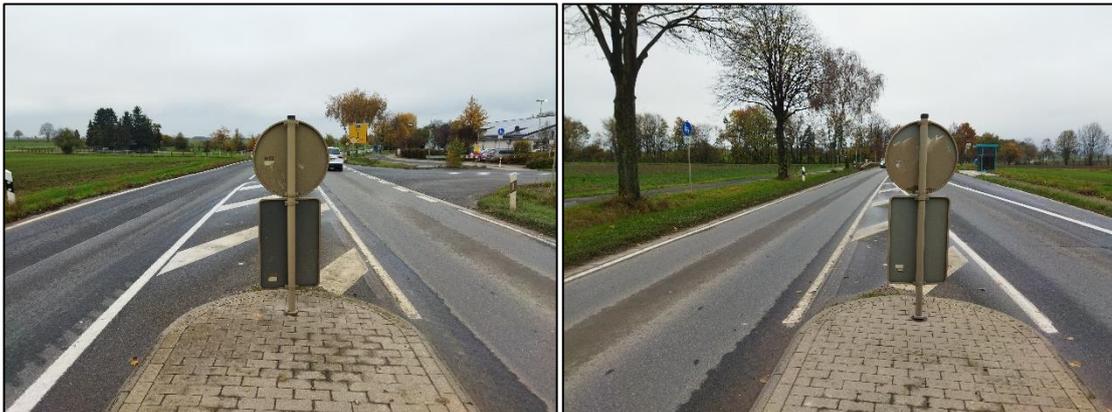
### 30. Eingeschränkte Sicht auf bevorrechtigte Verkehre

Die Sicht auf den vorrangigen Verkehr ist durch die Beschilderung an den Köpfen des Fahrbahnteilers eingeschränkt.

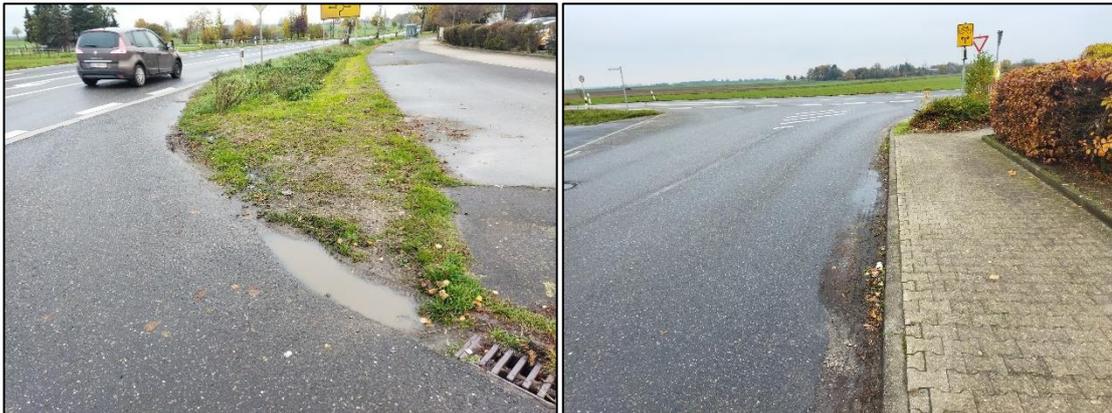
### 31. Oberflächenentwässerung nicht gewährleistet Heinrich-Gossen-Straße

Am nördlichen Fahrbahnrand läuft das Wasser nicht zu dem vorhandenen Straßenablauf, sondern sammelt sich jeweils davor und dahinter im Randbereich.

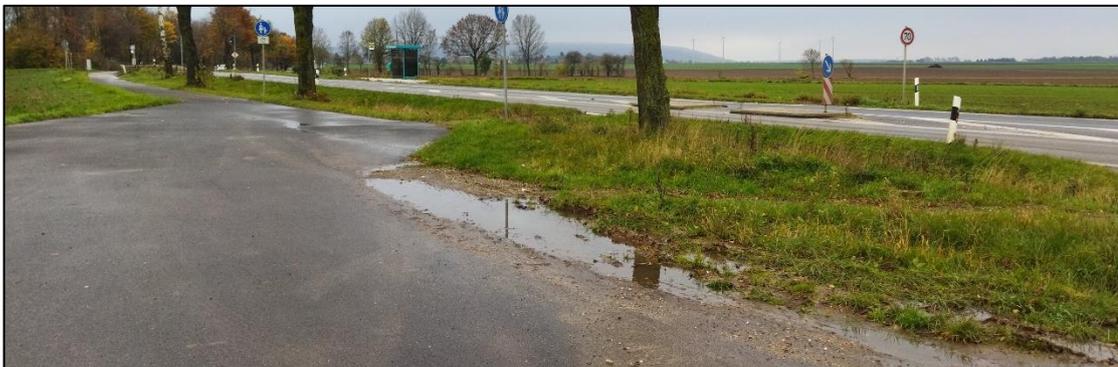
### 32. Oberflächenentwässerung an angrenzender Asphaltfläche Heinrich-Gossen-Straße

Im Bereich der großen angrenzenden Asphaltfläche an der Heinrich-Gossen-Straße sammelt sich das Oberflächenwasser am Grünstreifen und kann nicht abfließen.

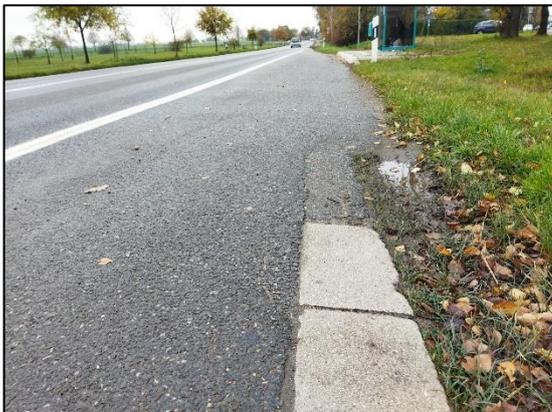
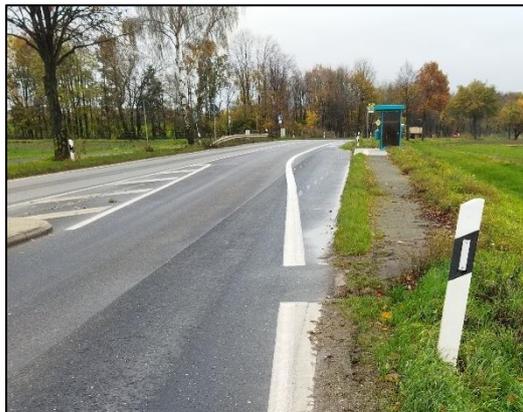
### 33. Oberflächenentwässerung nicht gewährleistet L12

Die vorhandenen Bankette weisen größtenteils kaum noch regelkonforme Neigungen auf, sind stark durchwurzelt, ragen im Vergleich zur Fahrbahn heraus oder haben nicht mehr das geforderte Mindestmaß von 1,50 m. Hierdurch kann das Oberflächenwasser nicht mehr über das Bankett von der Fahrbahn abgeleitet werden. Das Oberflächenwasser staut sich im Randbereich zur Fahrbahn und verursacht hierdurch Beschädigungen in der Asphaltoberfläche. Bankette werden gemäß RAL mit einer Querneigung von 12% nach außen geneigt, wenn über sie die Fahrbahn entwässert wird.

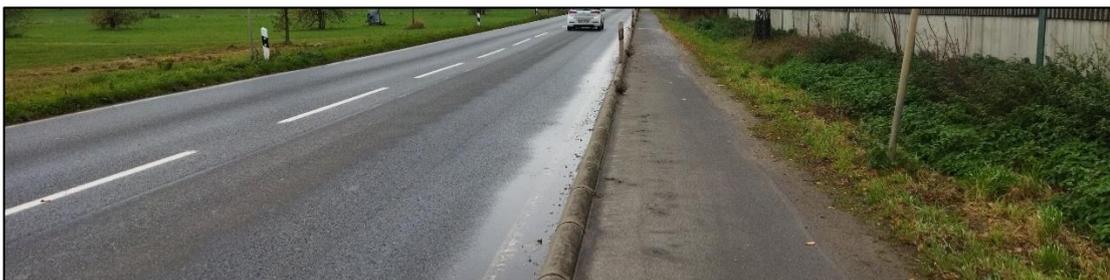
#### 34. Oberflächenentwässerung nicht gewährleistet durch Bordanlage L12

Im nordwestlichen Bereich der L12 ist der begleitende Gehweg mit einer Bordanlage zur Fahrbahn getrennt, bedingt durch den fehlenden Sicherheitstrennstreifen. Durch die Bordanlage kann das anfallende Oberflächenwasser nicht abfließen und sammelt sich am Fahrbahnrand.

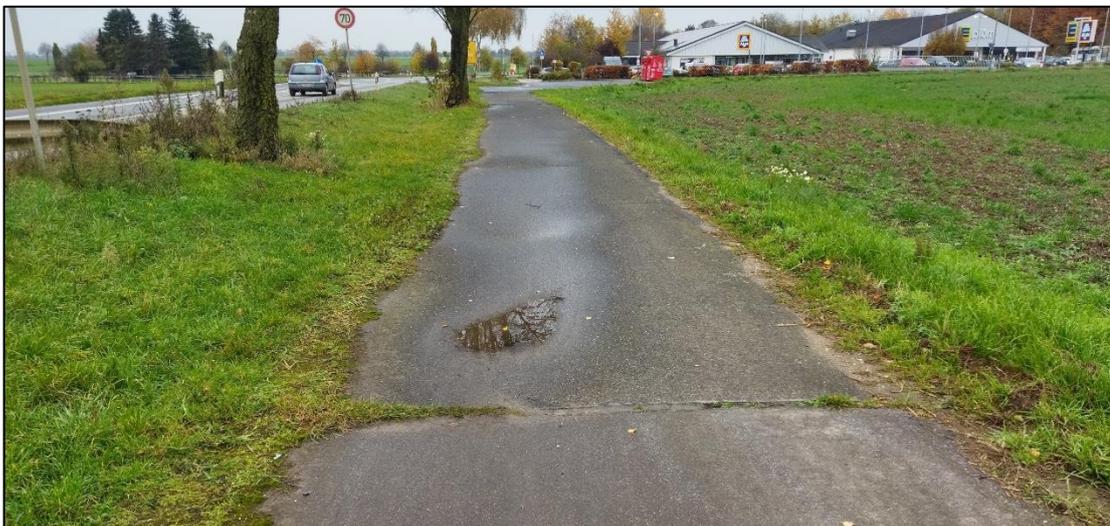
#### 35. Oberflächenentwässerung nicht gewährleistet Gehweg mit „Radfahrer frei“

Die vorhandene Asphaltfläche im Gehwegbereich weist an einigen Stellen Tiefpunkte auf, so dass das anfallende Oberflächenwasser Pfützen bildet und nicht abfließen kann.

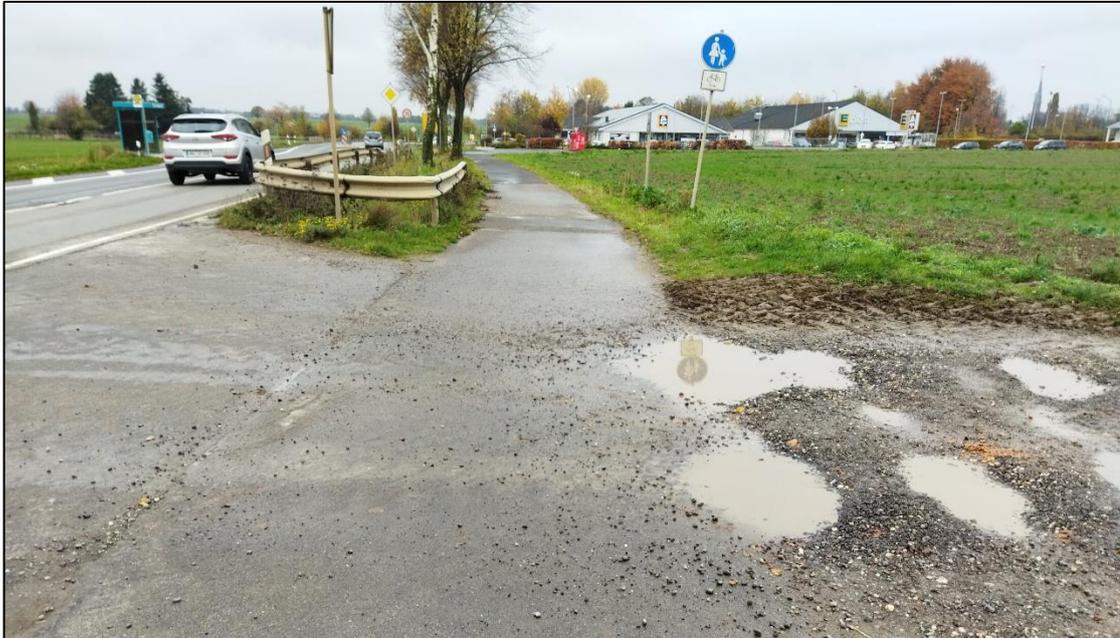
36. Oberflächenentwässerung nicht gewährleistet Einmündung Wirtschaftsweg

Im Bereich des südöstlich angrenzenden Wirtschaftswegs sammelt sich ebenfalls das Oberflächenwasser, innerhalb der stark beschädigten Flächen, an.

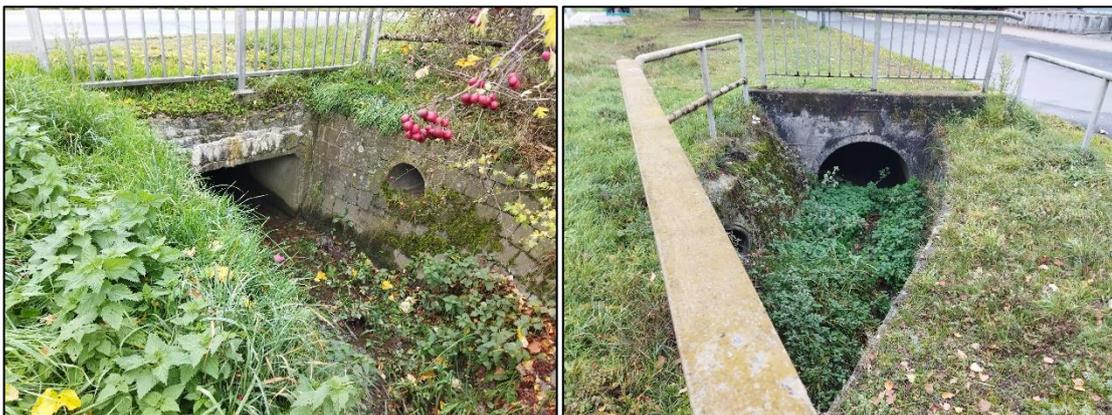
37. Gerinne vom Durchlass stark verunkrautet

Das Gerinne im Bereich des Durchlasses ist stark verunkrautet. Die Leistungsfähigkeit der Entwässerung ist somit stark beeinträchtigt.

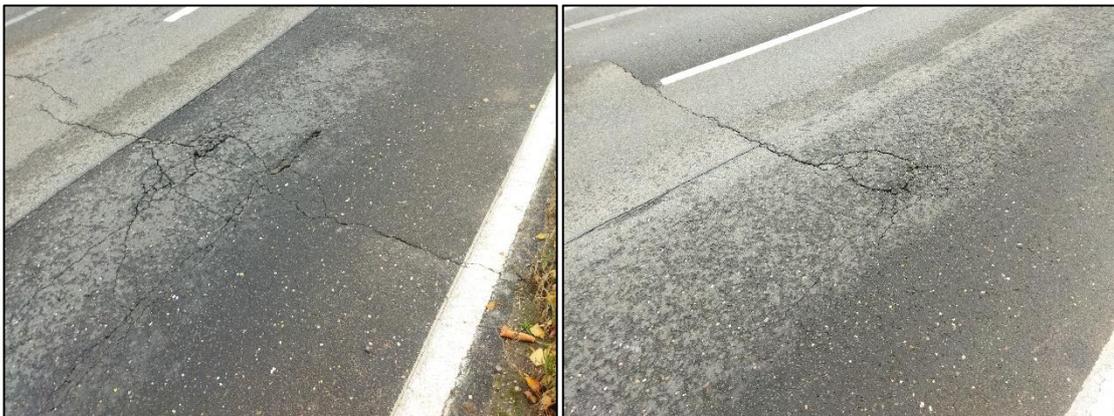
### 38. Oberflächenbeschädigungen der Fahrbahn

Die Fahrbahn der L12 weist in vielen Bereichen erhebliche Oberflächenbeschädigungen der Asphaltfahrbahn auf. Stellenweise ist schon eine Verunkrautung festzustellen. Es ist davon auszugehen, dass der Oberbau keine ausreichende Tragfähigkeit mehr aufweist und eine Deckensanierung nicht mehr zielführend sein wird. Die vorhandene Qualität ist durch einen Bodengutachter zu überprüfen.

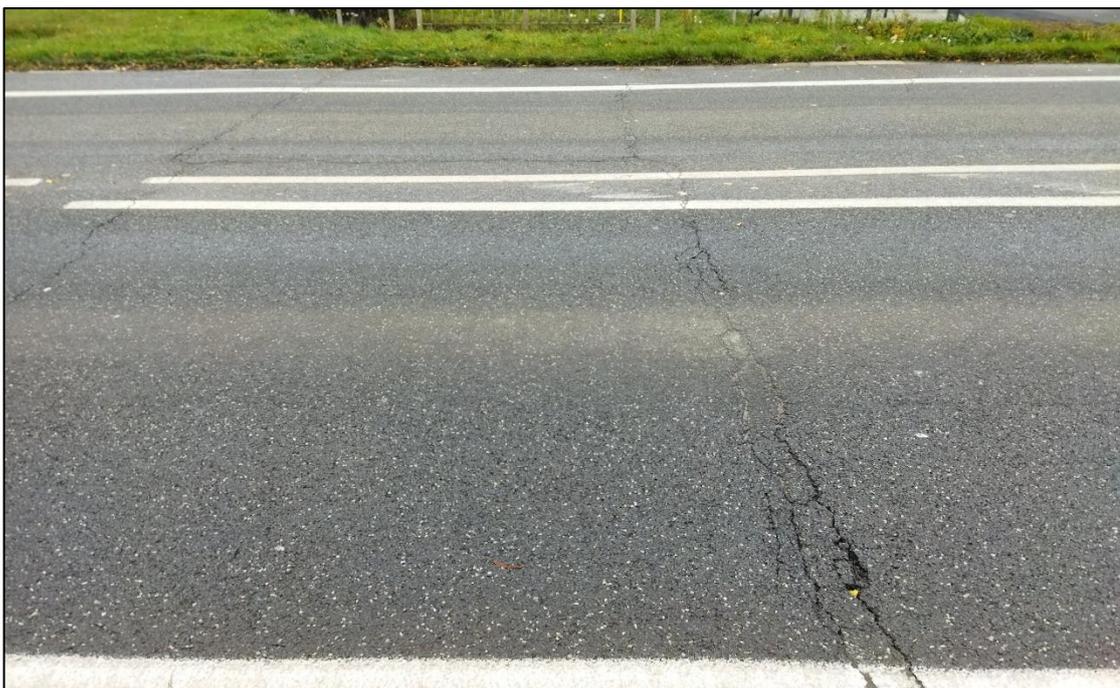
### 39. Rissbildung Bereich Durchlass

Die Fahrbahn der L12 weist Beschädigungen im Bereich des vorhandenen Durchlasses auf. Hier ist es augenscheinlich zu Setzungen des Unterföhrungsbauwerks gekommen.

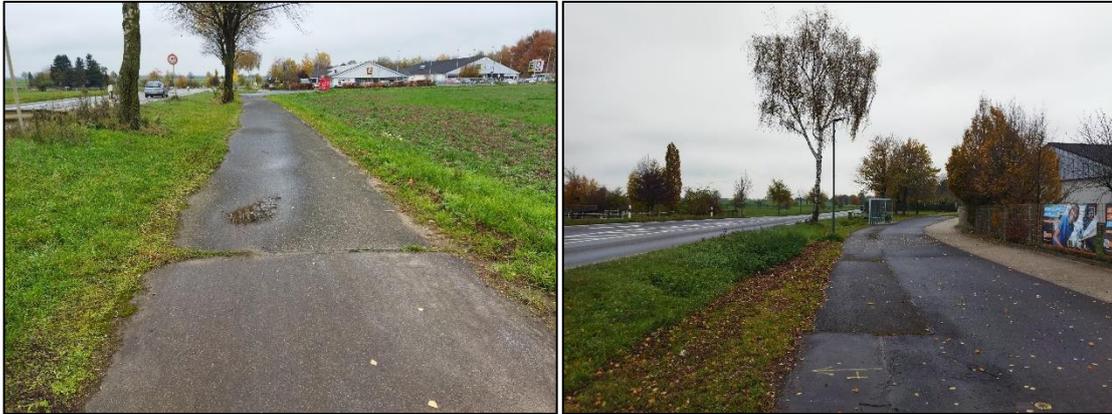
#### 40. Rissbildung und Wurzeleinwuchs Gehweg

Der Gehweg entlang der L12 weist Schäden durch Rissbildungen auf. Die Bereiche sind stellenweise schon mit Grün eingewachsen.

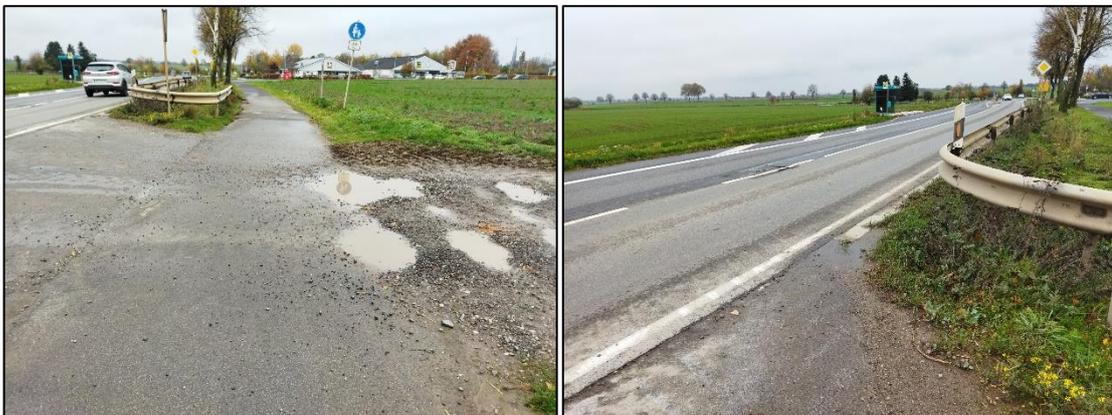
#### 41. Starke Verschmutzung des Gehwegs und der Fahrbahn

Im Bereich des südöstlichen Wirtschaftswegs erfolgt eine Dreckeintragung im Bereich des Gehwegs und der Fahrbahn durch den unbefestigten angrenzenden Wirtschaftsweg. Der Wirtschaftsweg sollten über einen gewissen Bereich in Asphalt ausgeführt werden.
