**S A C H V E R S T Ä N D I G E N
G U T A C H T E N**

Sachverständigen-Gutachten

- **Artenschutzrechtliche Prüfung und Dokumentation des Baumbestandes**
 - **Ausgleichs- Ersatzmaßnahmen**
- **Mögliche Beeinträchtigung der Blutbuche bei Fällung des Tulpenbaumes**
- **Handlungsempfehlung zum Schutz der bleibenden Gehölze während der Baumaßnahme**

Flur 10, Flurstück 798, Gemarkung Neviges

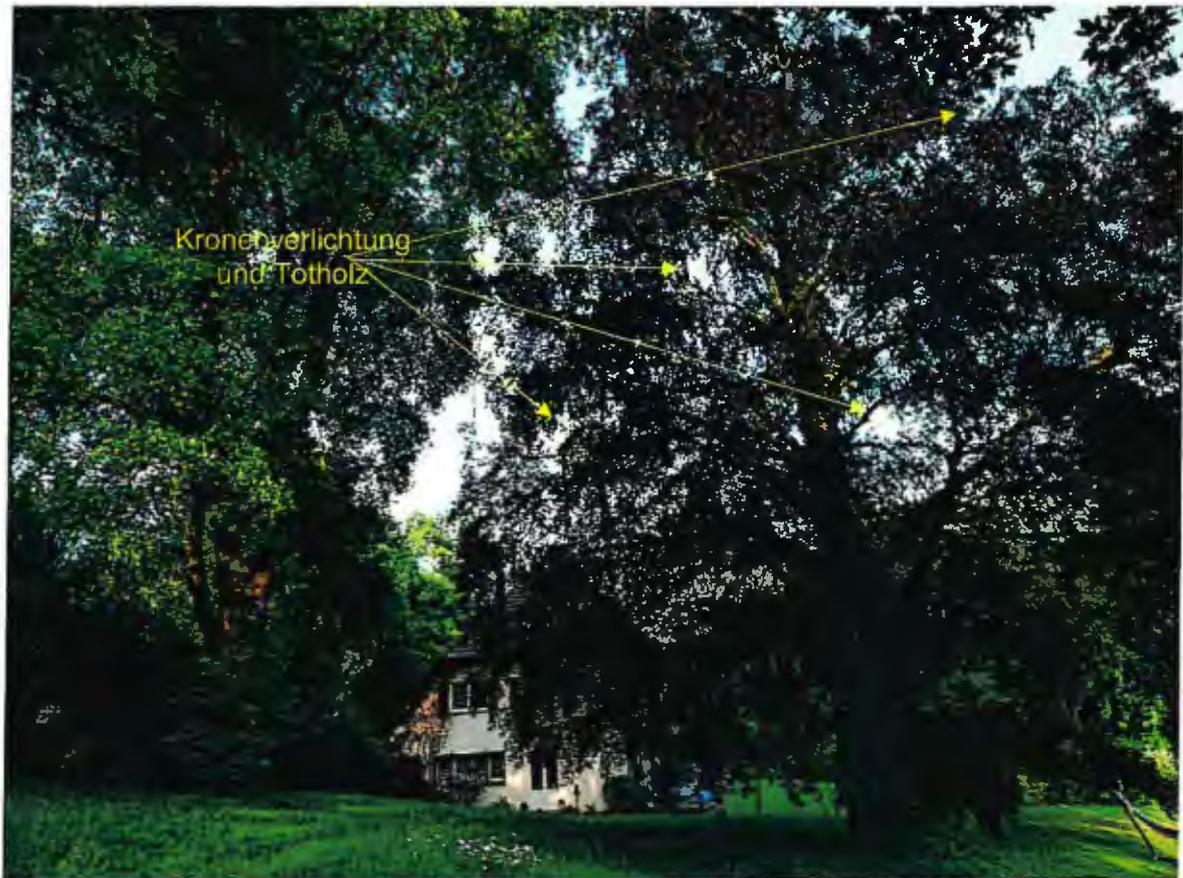
Defekte: Totholz über 3 cm, Schütterere Belaubung, Astausbrüche, Höhlung, Insektenlöcher, Einwallungen¹ und Beulen vor allem im Veredlungsbereich, Adventivwurzelbildung² evtl. aufgrund einer alten Abgrabung, Wurzelverletzungen durch Rasenmäher.

Bild Nr. 3 Kronenverlichtungen und Totholz

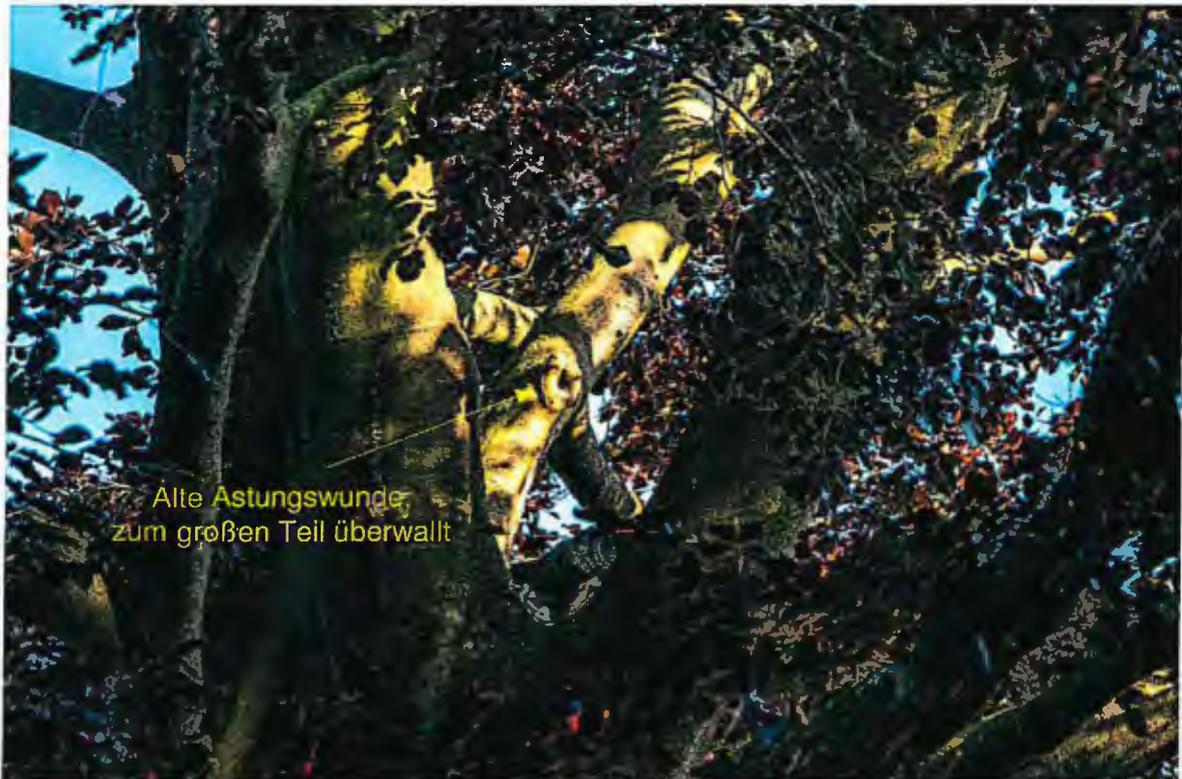
Bild Nr. 4 Alte Astungswunde im oberen Drittel der Krone mit einer eventuellen Hinterhöhlung

- Insektenlöcher im unteren Stammbereich, jedoch ohne Bohrmehl, was auf keine Aktivität schließen lässt
- keine Vogelnester
- eine alte Astungswunde im oberen Kronenbereich, ist evtl. eine Baumhöhle
- An allen 3 Beobachtungs- und Detektierterminen wurde keine Besiedelung durch Fledermäuse oder andere Tiere festgestellt.

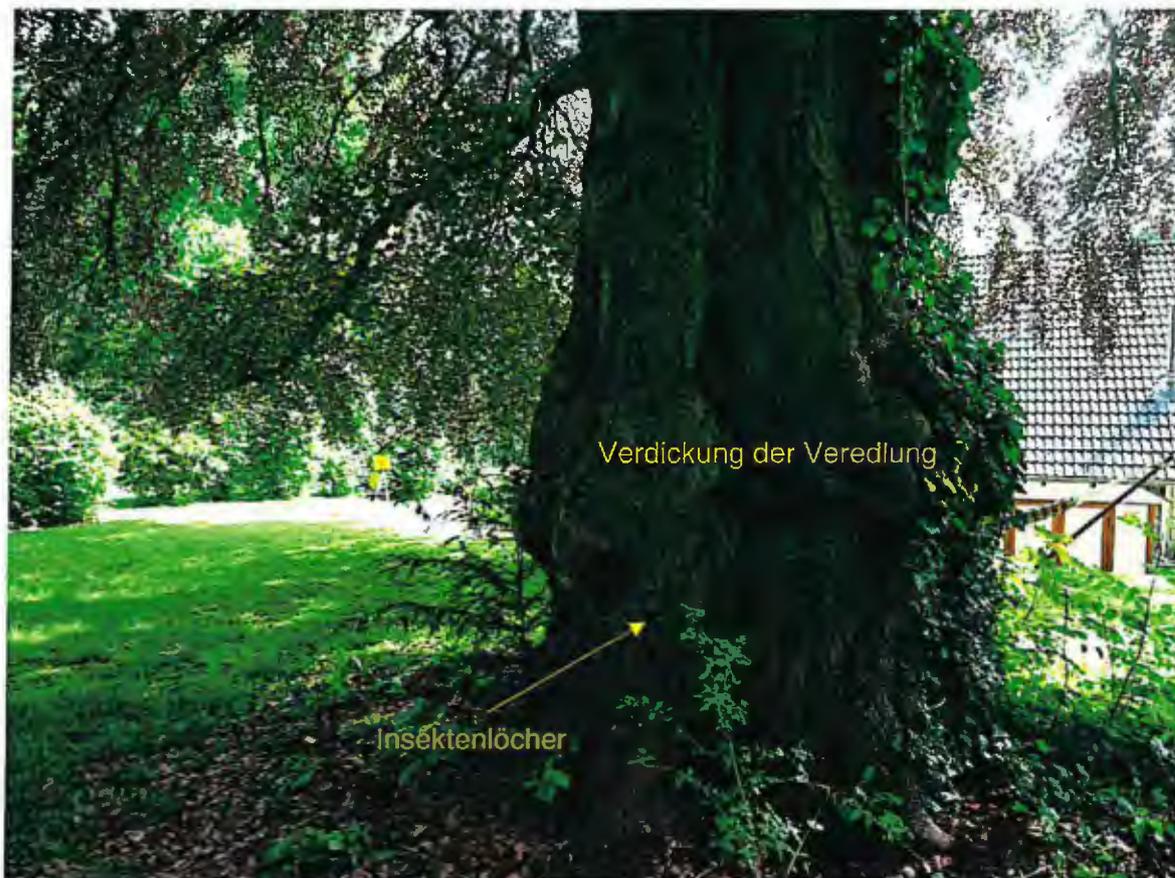
Bild Nr. 5 nördliche Seite Stammfuß mit Veredlungsansatz

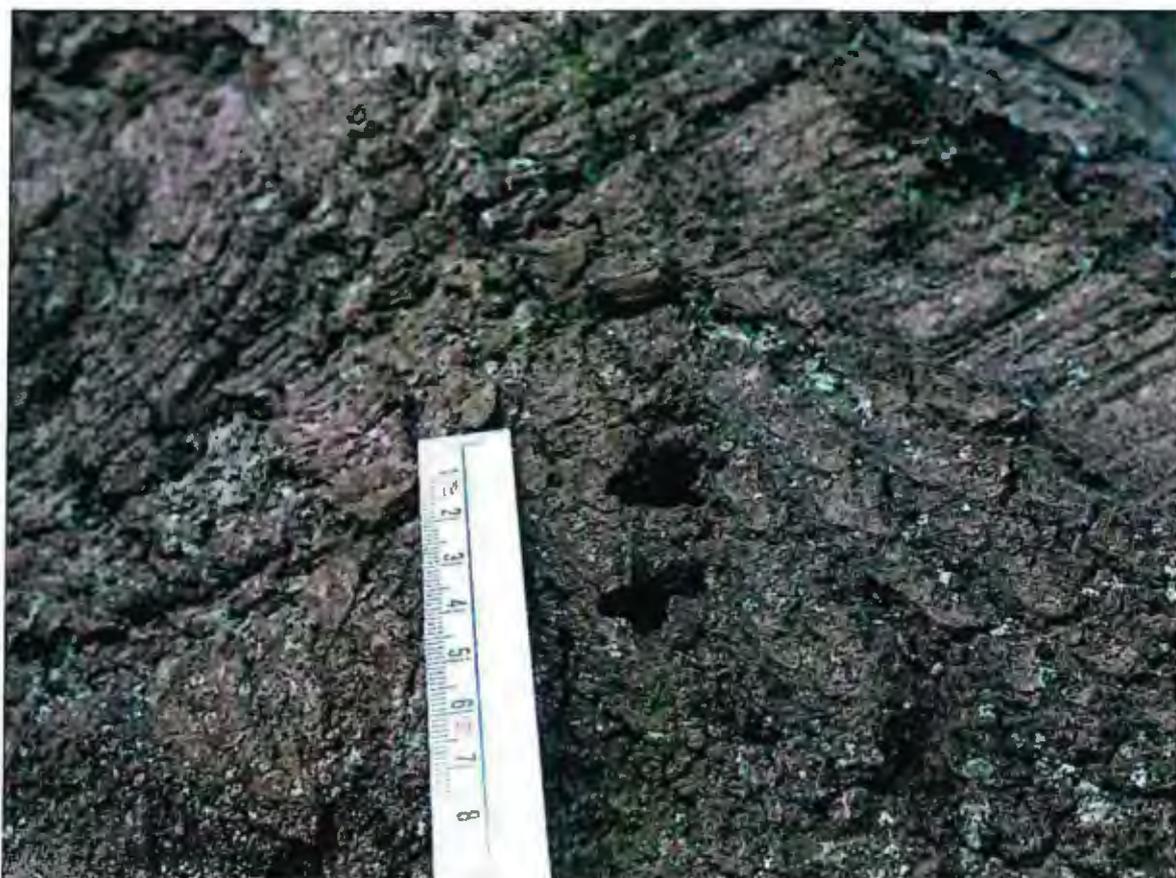
Bild Nr. 6 unterer Stammbereich nördliche Seite mit Insektenbohrlöchern ohne Bohrmehl

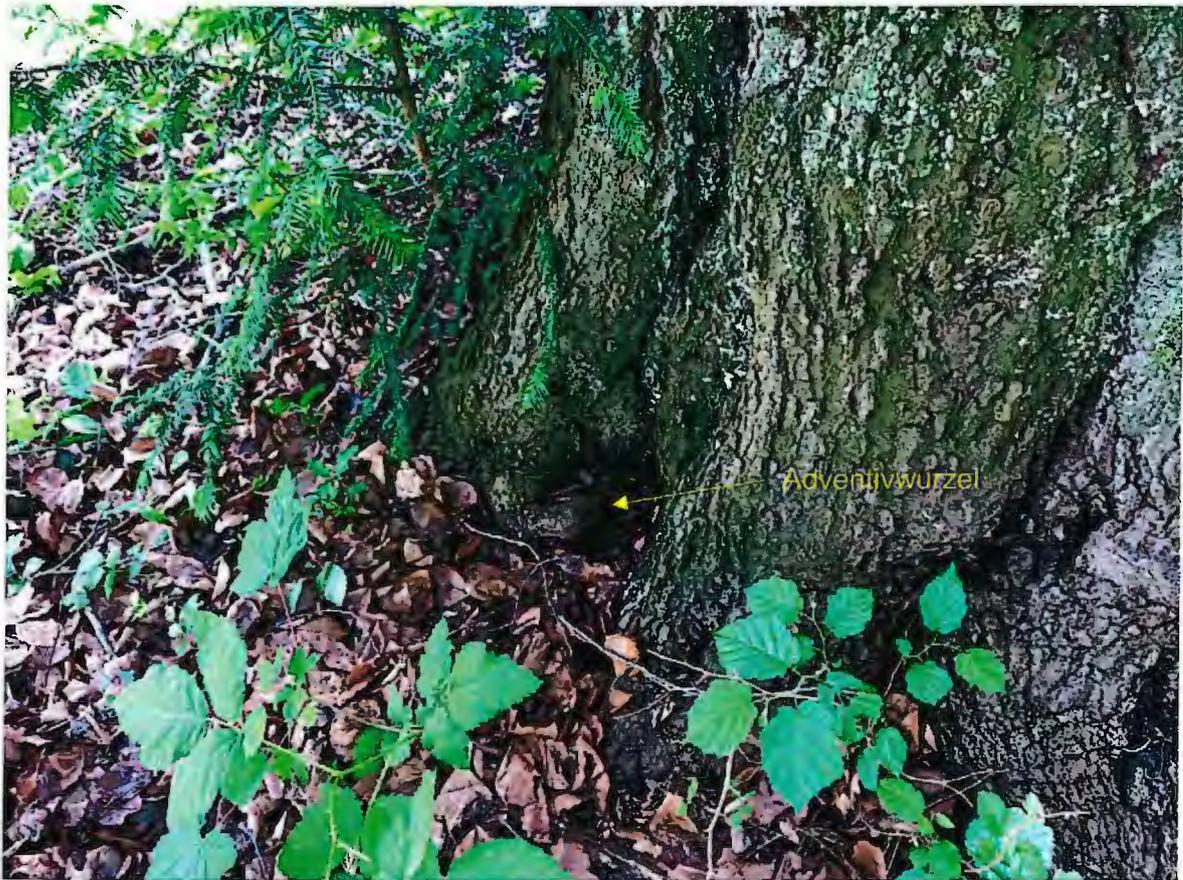
² **Adventivwurzeln:** Diese Wurzeln bilden sich nahe der Bodenoberfläche am Stammfuß. Verschiedene Faktoren sind für die Bildung ausschlaggebend. Zum einen kann ein Sauerstoffmangel durch eine Bodenverdichtung oder eine Anschüttung des Baumes vorliegen, der Wurzelmasse absterben lässt. Zum anderen werden Adventivwurzeln nach einem erlittenen Wurzelverlust durch Grabungsarbeiten als Ersatz gebildet. Diese Wurzeln übernehmen keine statische Ersatzfunktion

Bild Nr. 7 Wurzelanlauf nördliche Seite mit Adventivwurzel

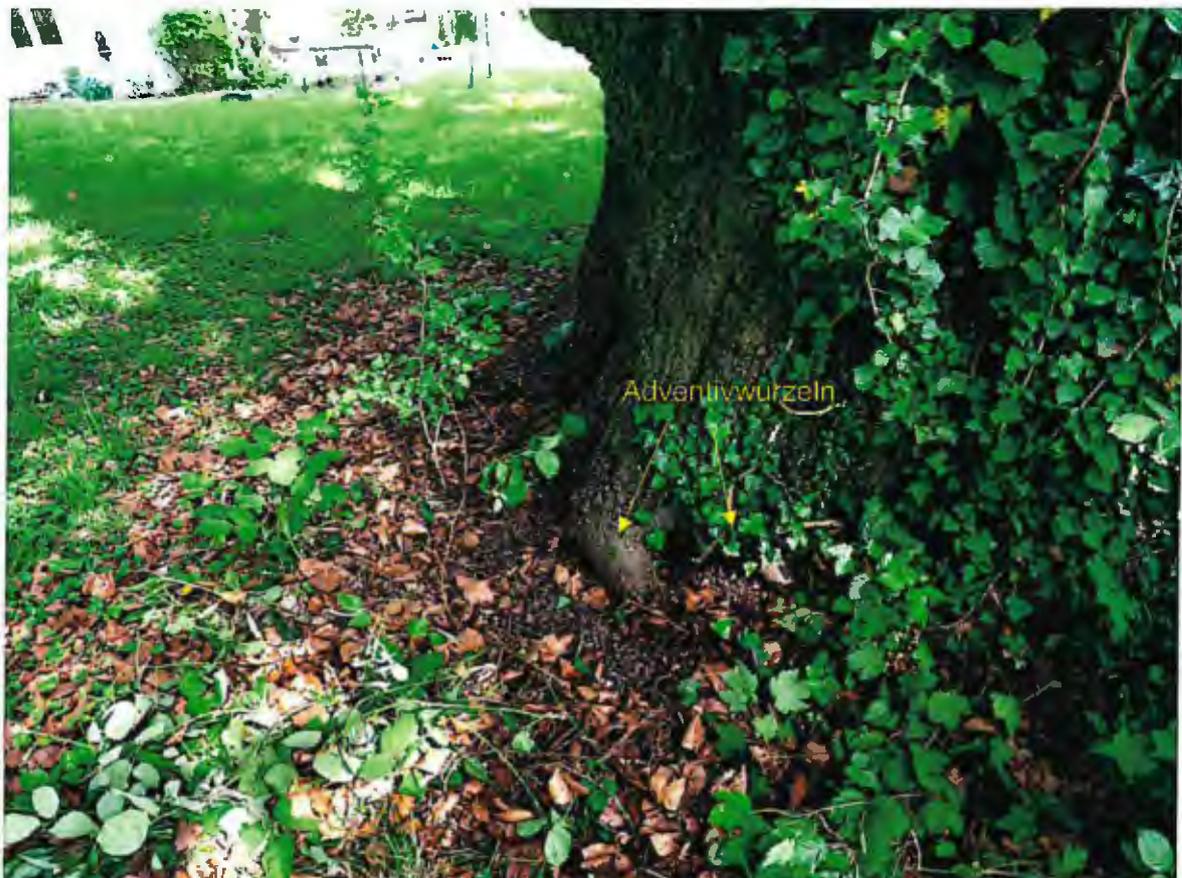
Bild Nr. 8 Wurzelanlauf nordwestliche Seite mit Adventivwurzeln

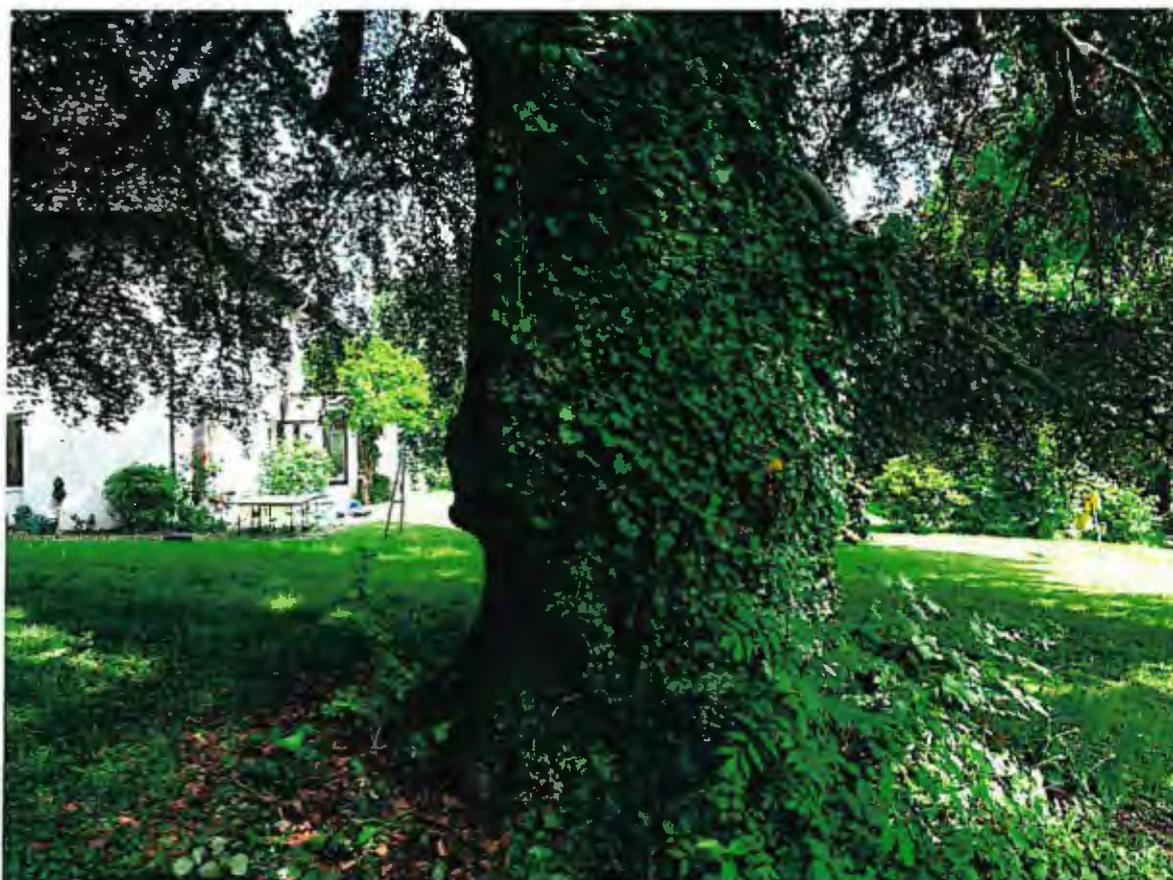
Bild Nr. 9 Baumfremder Bewuchs auf der südlichen Seite

Bei der Blutbuche sollte zukünftig nicht mehr unter ihrer Krone Rasen gemäht werden, um Wurzelschäden zu vermeiden. Es sollten auch keine Beete im Wurzelbereich angelegt werden. Idealerweise darf sich darunter eine Krautschicht entwickeln, die einmal im Jahr geschnitten wird. Aufgrund der Verlichtung der Krone, bekommt das Efeu am Stamm der Blutbuche mehr Licht und kann sich dadurch stärker entwickeln. Um dies zu vermeiden, muss das Efeu am Stamm entfernt werden.

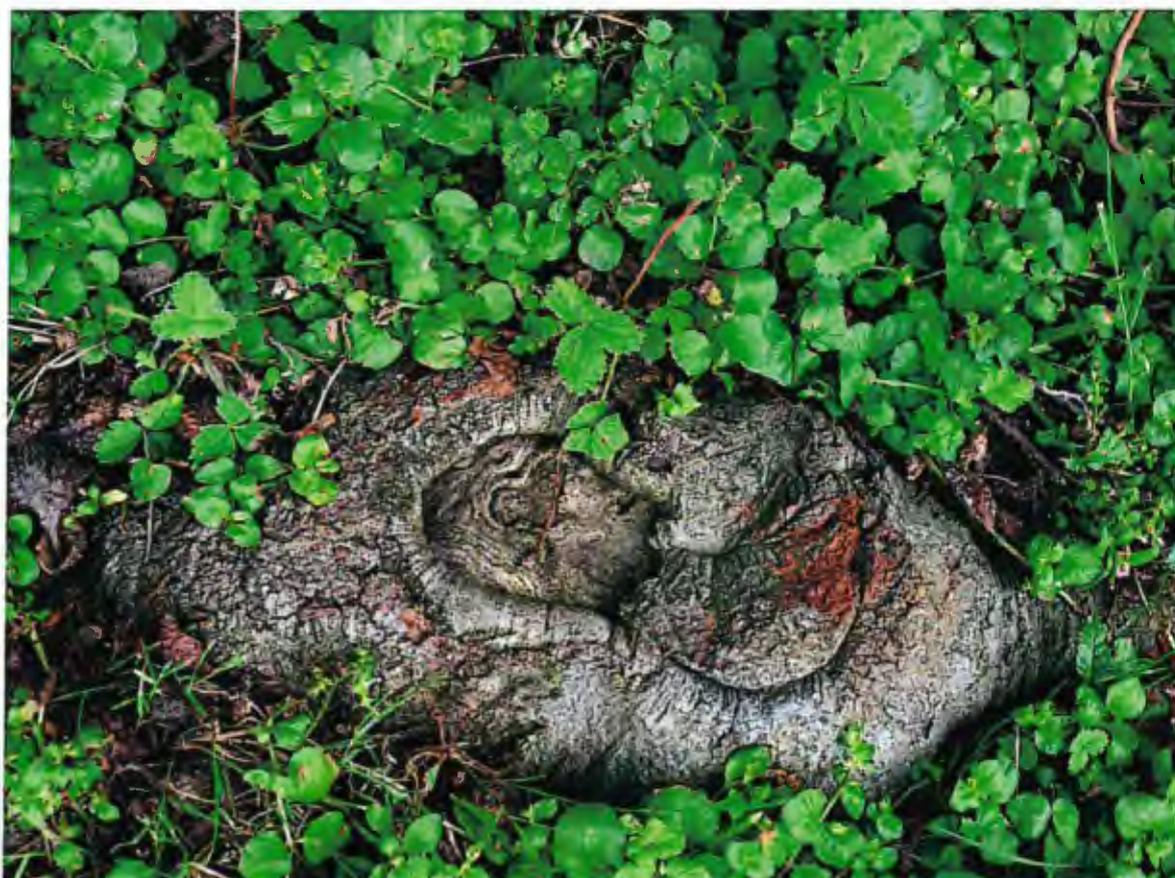
Bild Nr. 10 Wurzelschäden durch Rasenmäher

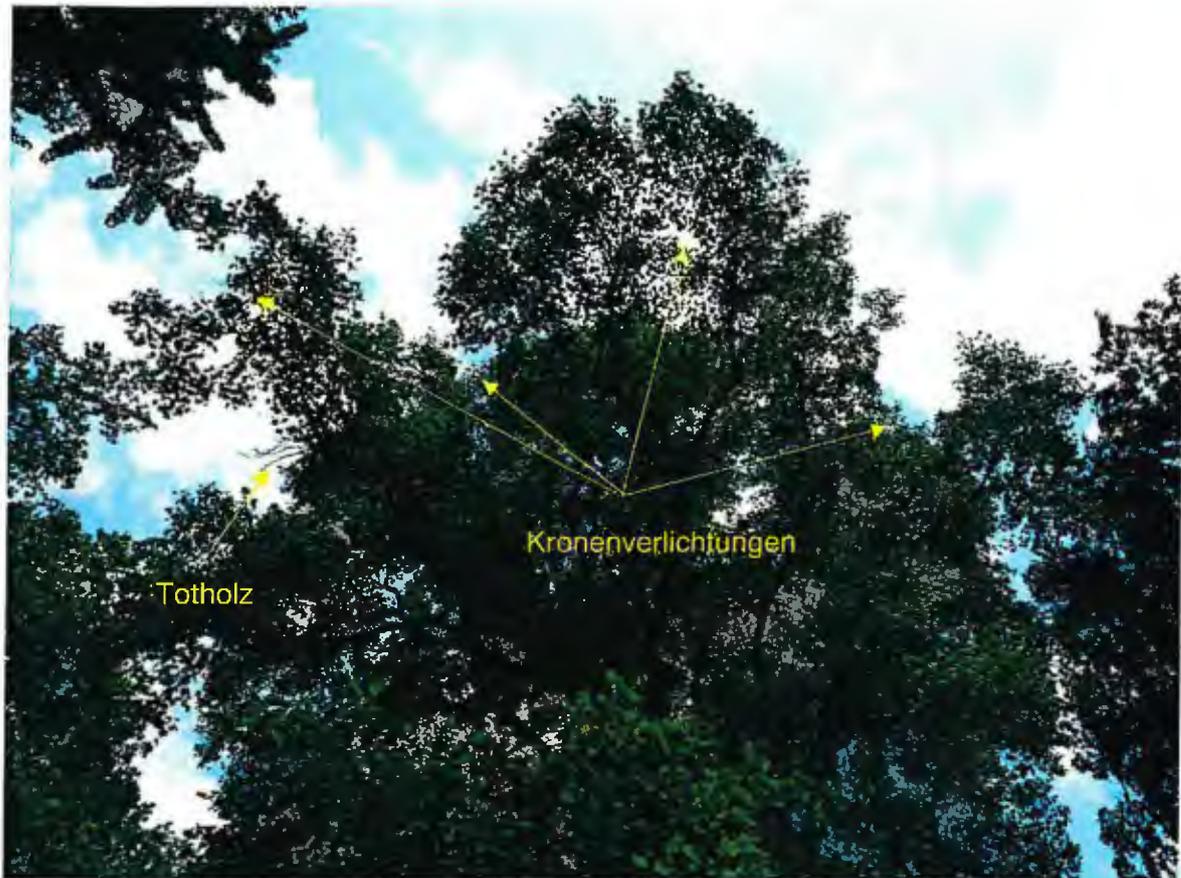
Bild Nr. 11 Kronenverlichtungen und Totholz

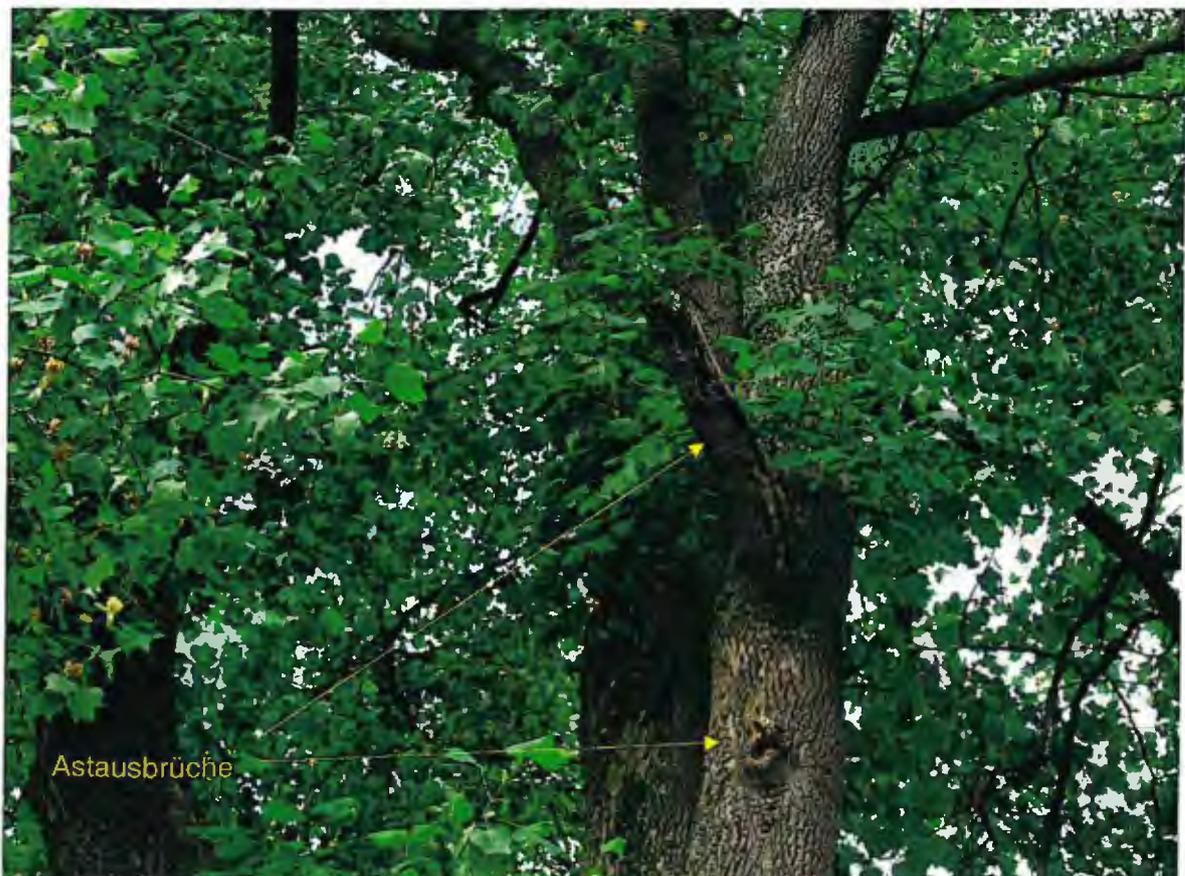
Bild Nr. 12 Astausbrüche

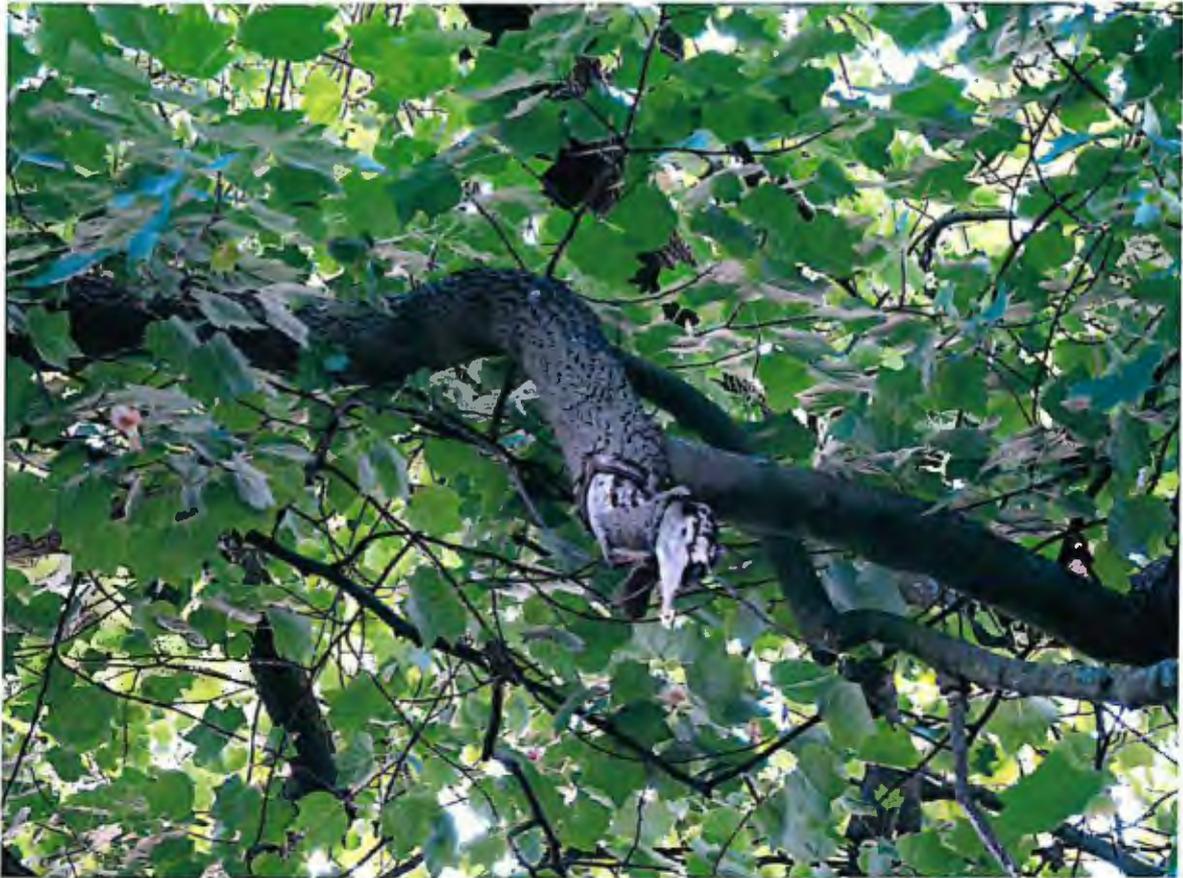
Bild Nr. 13 Astausbrüche

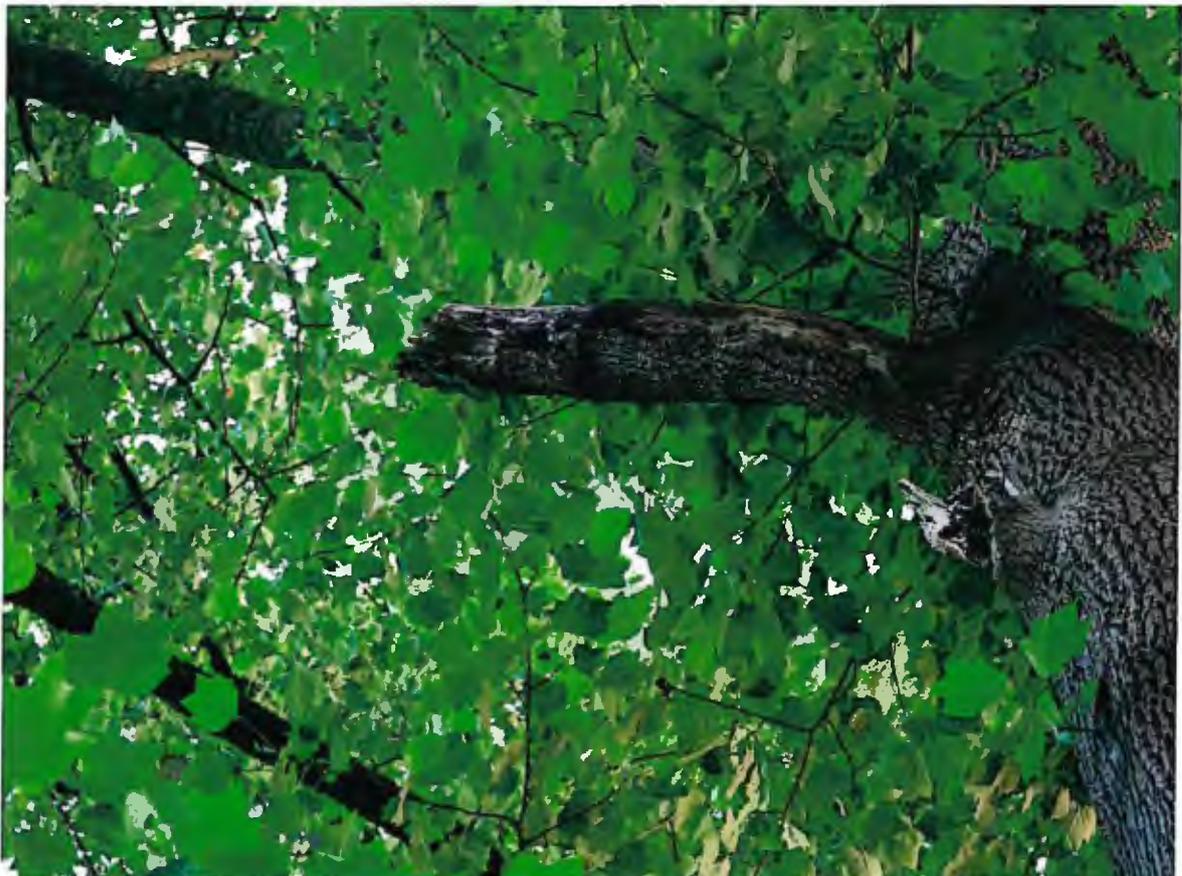
Bild Nr. 14 Astausbrüche

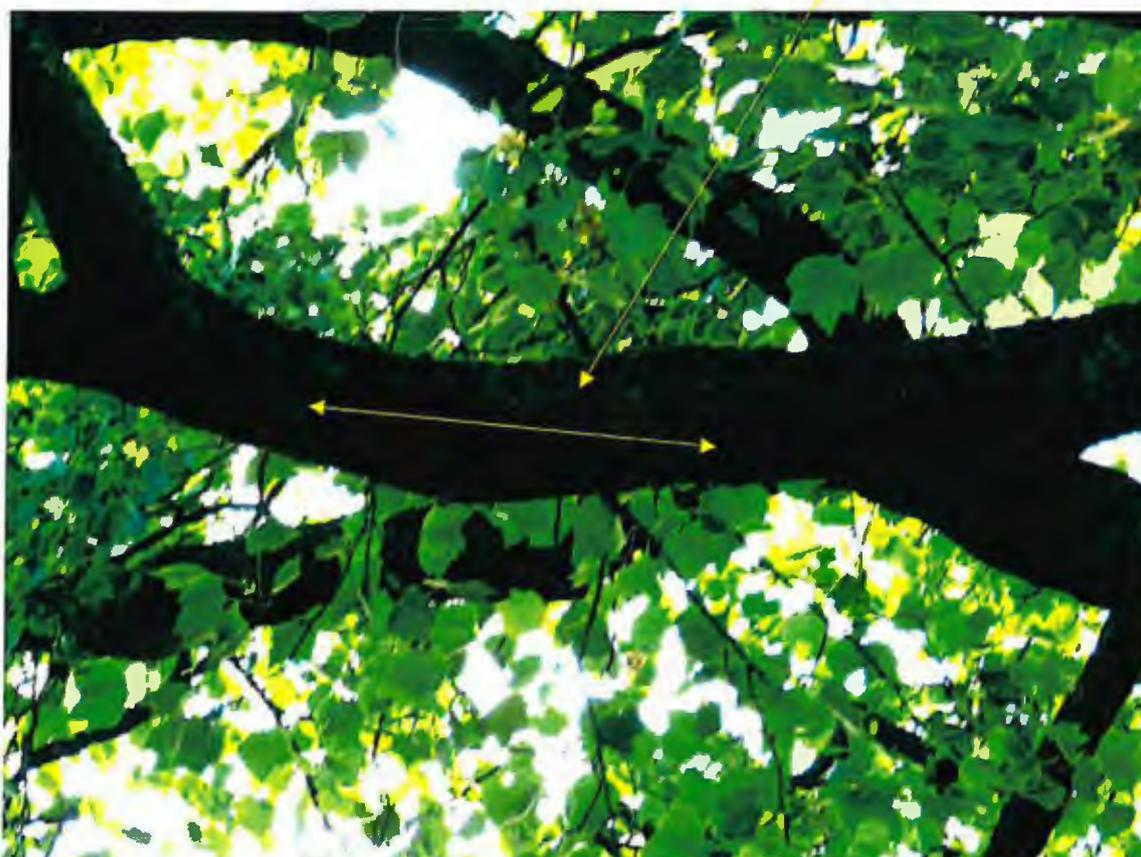
Bild Nr. 15a Längsriss im westlichen Starkast: **Achtung: Kurzfristig Bruchgefahr**

Bild Nr. 15b Längsriß im westlichen Starkast: **Achtung. Kurzfristig Bruchgefahr**

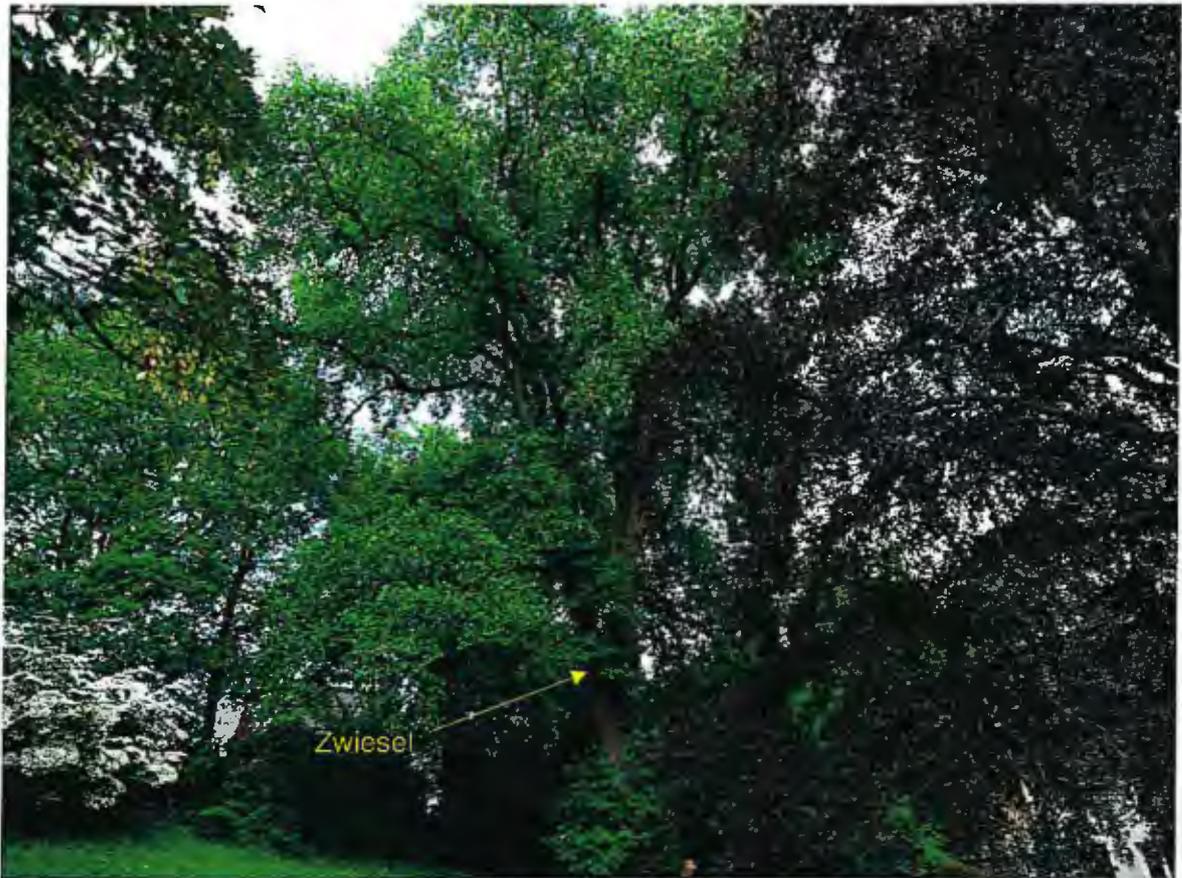
³ Zwiesel: Die Gabelungen bei Bäumen (Baumgabelungen) aus zwei Trieben werden auch Zwiesel genannt. Man unterscheidet hier je Zwieselung nach Ausprägung U- und V-Zwiesel, auch Zug- oder Druckzwiesel genannt. Die Buchstaben beziehen sich auf die Form der Vergabelung. Eine V-Vergabelung (Druckzwiesel) besteht aus zwei gleichwertigen Stämmen welche sich aus einer spitz auseinanderlaufenden Vergabelung entwickelt haben. Bei der U-Vergabelung (Zugzwiesel) ist die Stelle an der die beiden Stämme zusammenkommen U-förmig. Laubbäume stabilisieren ihre Äste in der Nähe einer Vergabelung vor Allem mittels Zugholzfasern, also Holzfasern welche auf der Zugseite (meist Innenseite oder Oberseite) eines Astes sind.

Bild Nr. 16 V-Zwieselbildung im unteren Stammbereich

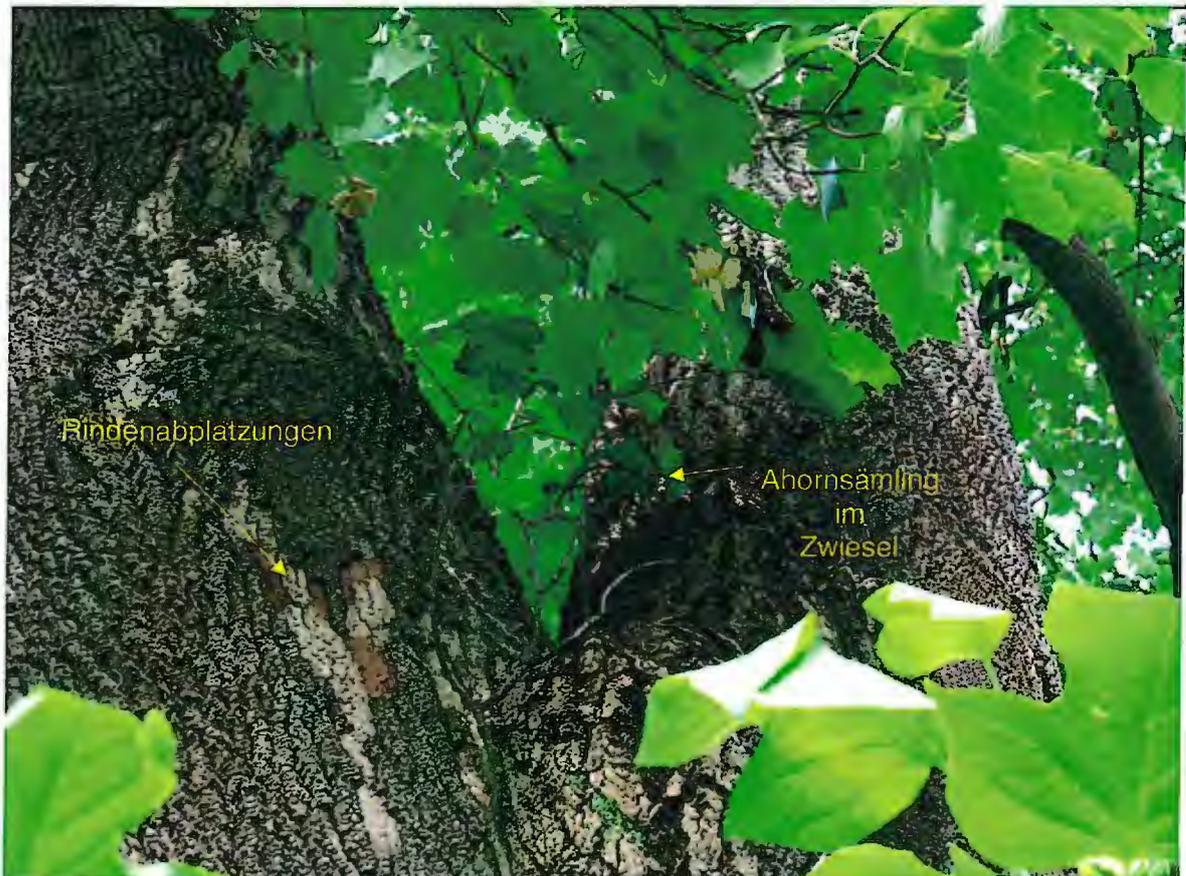
Bild Nr. 17 Im Zwiesel baumfremder Bewuchs -> Ahornsämling. Rindenabplatzungen

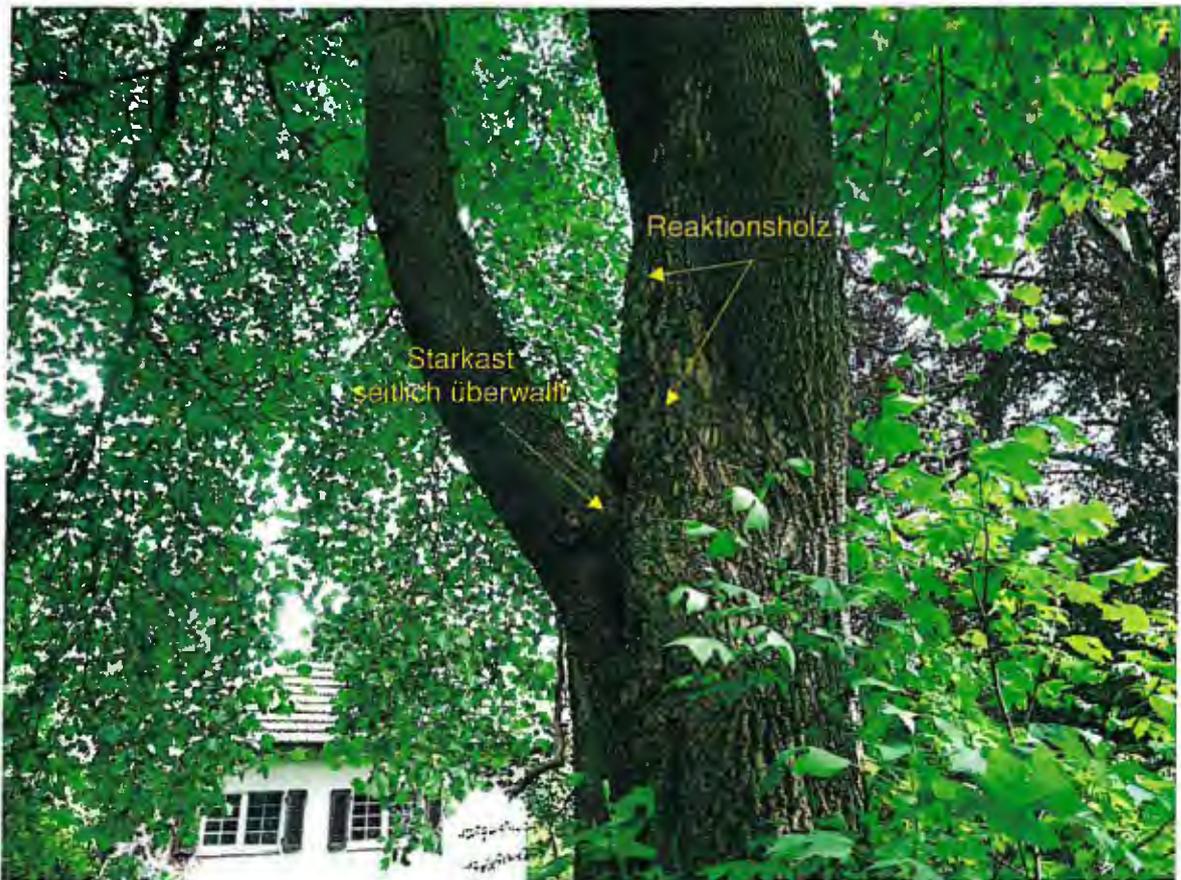
Bei V-Vergabelungen gibt es oft „eingewachsene Rinde“. Nah am Mittelpunkt, wo die Vergabelung beginnt, bildet sich von beiden Seiten leicht aufwölbendes Gewebe, welches genau in der Mitte wieder nach innen absinkt. Mit den Jahren verdickt sich dieser mittlere Bereich, was dazu führt, dass man eine Art Rippe oder Ohr erkennt, wenn man seitlich auf die Vergabelung blickt. Diese „Rippenbildung“ ist der Versuch des Baumes ganze Jahresringe um die kritische Vergabelung herum zu bauen.

Bild Nr. 18 Eingewachsene Rinde / Reaktionsholz / Ohrenbildung unter dem Zwiesel. Starkast mit seitlicher Überwallung

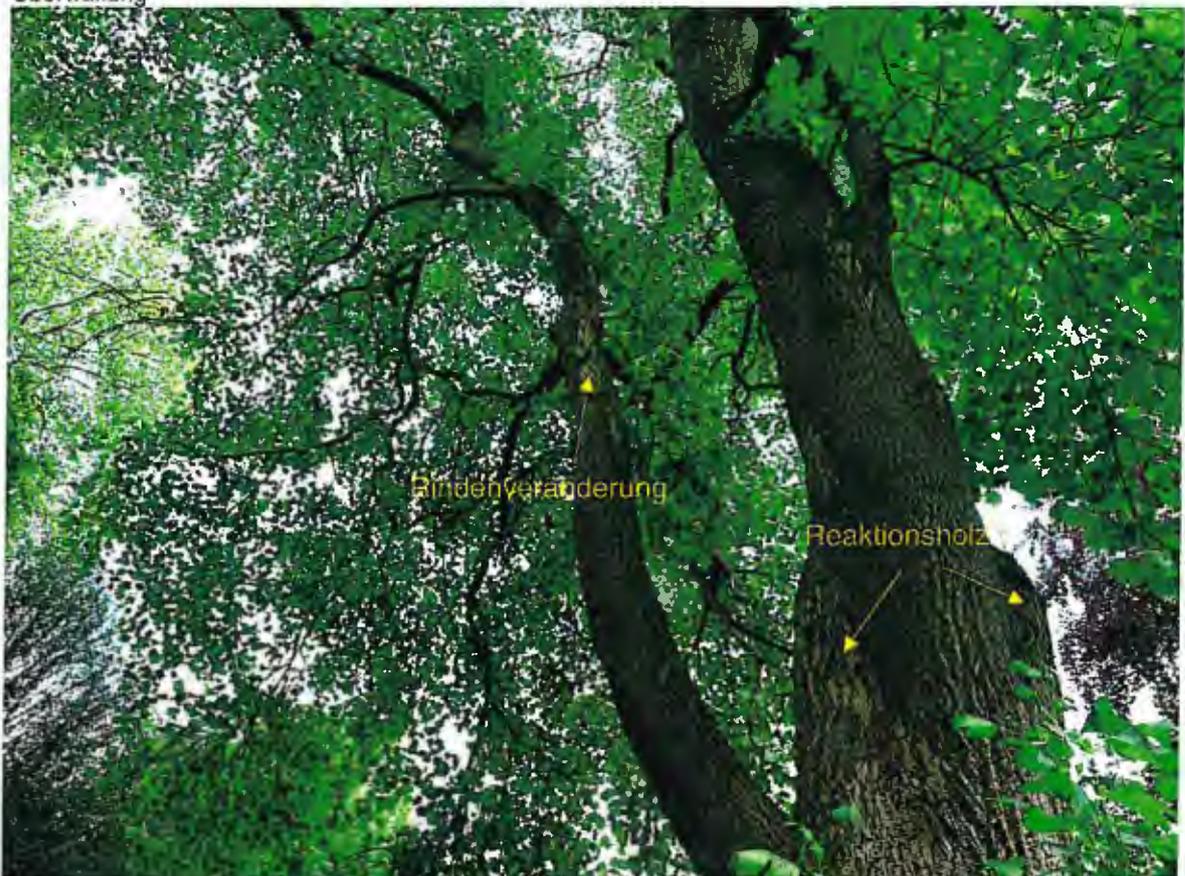
Bild Nr. 19 Eingewachsene Rinde / Reaktionsholz / Ohrenbildung unter dem Zwiesel. Rindenveränderungen.

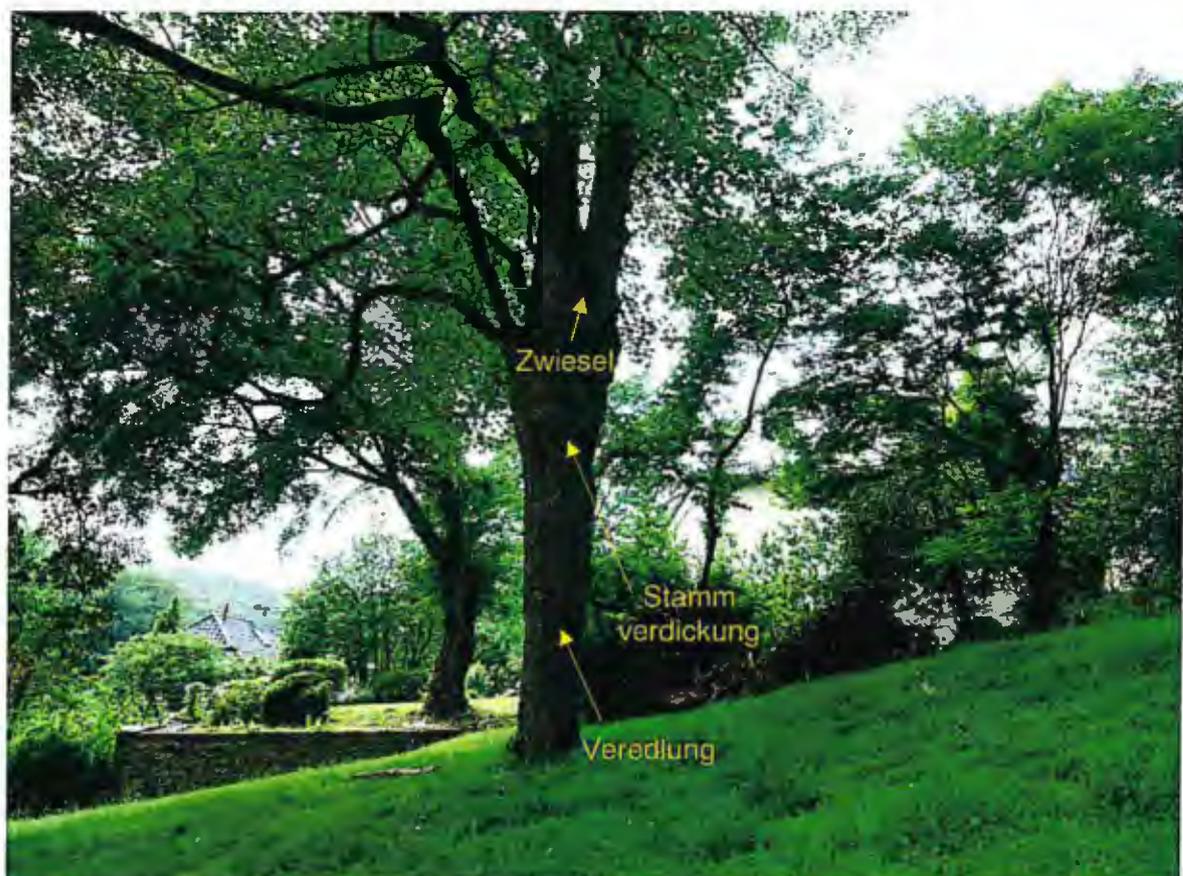
Defekte: Totholz über 3 cm, Schütterer Belaubung, Kronenverlichtung, Astab- und Ausbrüche, Höhlung, Zwiesel und Stammverdickung im oberen Stammbereich

Bild Nr. 21 Veredlung mit Zwiesel, Stammverdickung im oberen Drittel

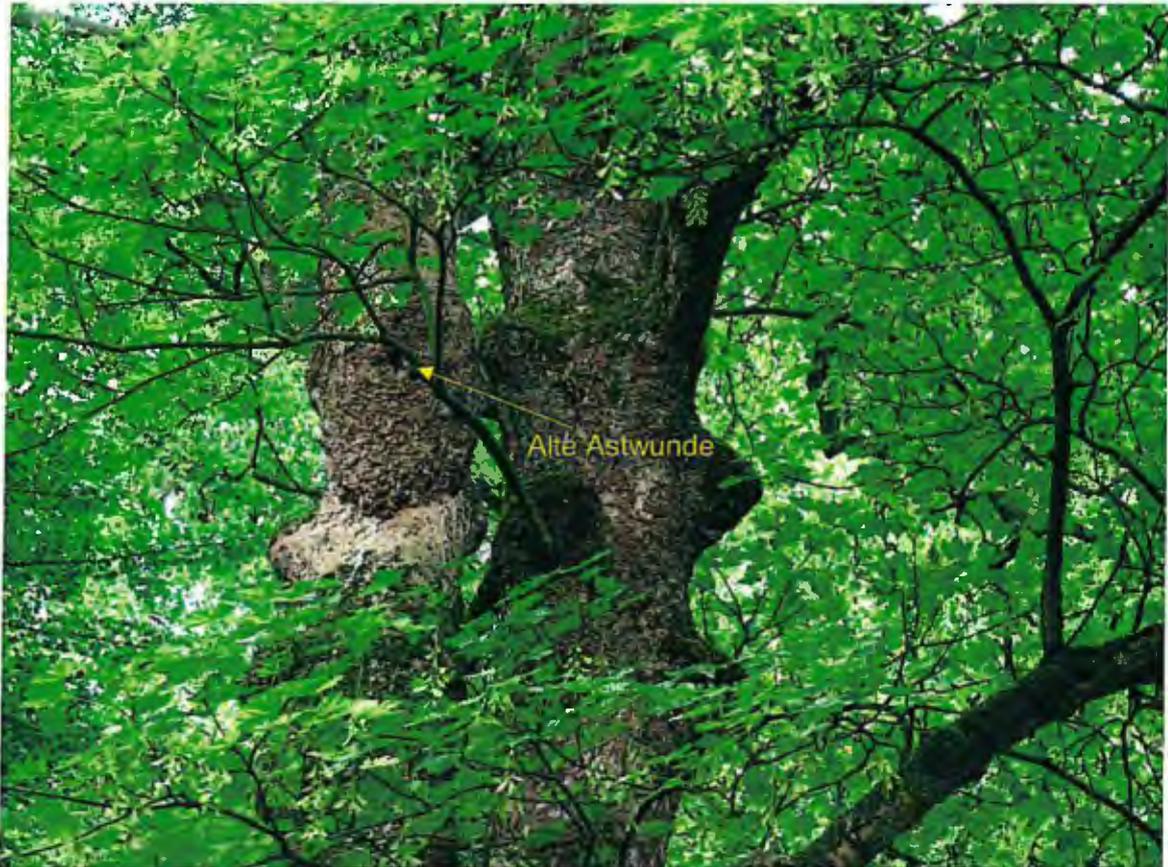
Bild Nr. 22 Alte Astungswunde im oberen Drittel des Stammes mit einer eventuellen Hinterhöhlung

- Keine Insektenlöcher
- keine Vogelnester
- eine eventuelle Baumhöhlung im oberen Drittel des Stammes
- an allen 3 Beobachtungs- und Detektierterminen wurde keine Besiedelung durch Fledermäuse und andere Tiere festgestellt.

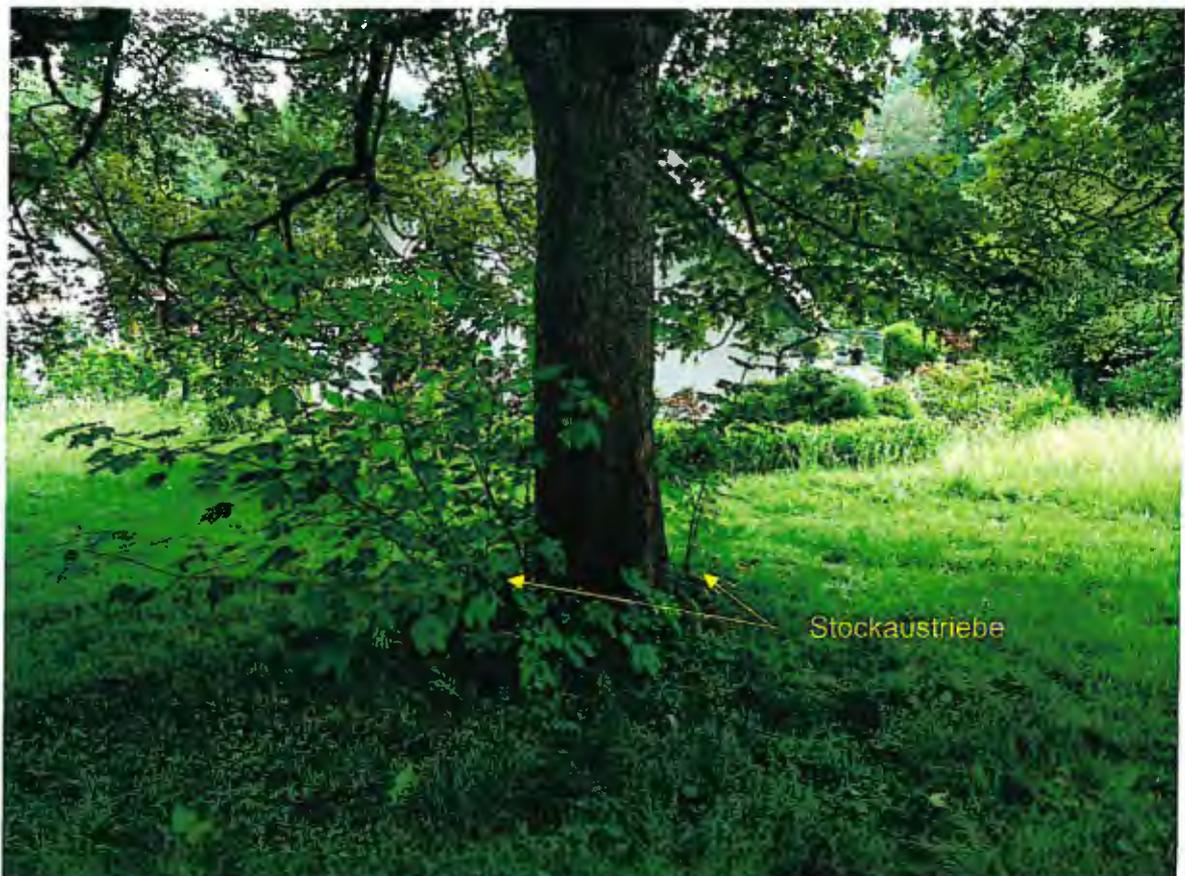
⁴**Stockaustriebe:** Wenn am Stammfuß oder Stamm aus den schlafenden Augen Triebe entstehen, werden diese Stamm- oder Stockaustriebe bezeichnet. Verschiedene Laubbäume bilden sehr viel Stock- oder Stammholz aus. Dies ist zunächst ein völlig normaler Vorgang. Liegt ein überdurchschnittlicher Bewuchs mit Stammaustrieben vor, einhergehend mit einer sichtbaren Kronenrückbildung oder einem hohen Anteil an Totholz, ist dies als ein Indiz für einen fortgeschrittenen Schaden des Baumes zu werten.

Bild Nr. 24 Bergahorn mit Stockaustrieb

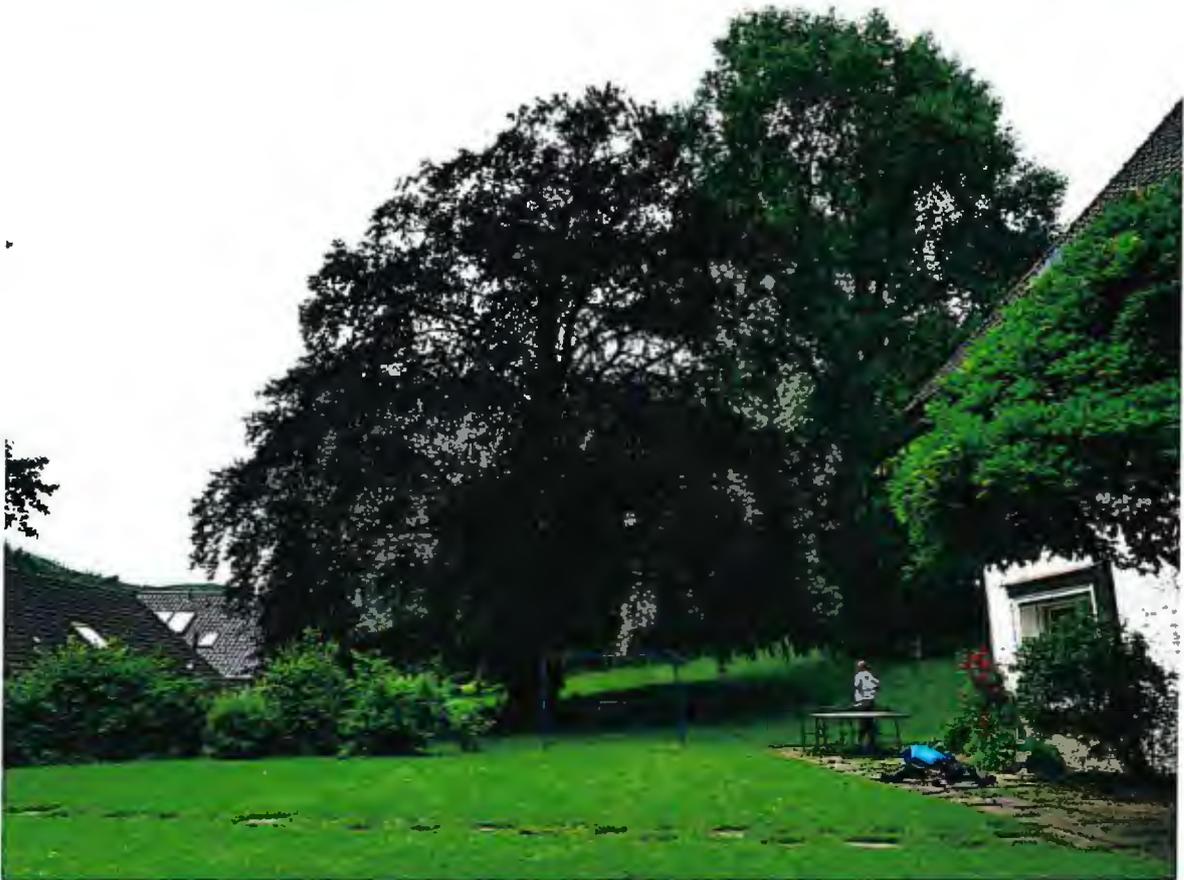
Bild Nr. 31 Blutbuche 2018. Tulpenbaum überragt die Blutbuche

Der Tulpenbaum steht nördlich zur Blutbuche. Sie überragt mittlerweile die diese. Aufgrund des verminderten Lichtangebotes hat die Buche auf dieser Seite ein eingeschränktes Wachstum im Schatten des Tulpenbaumes.
